## **Attuazione prescrizione Soprintendenza Archeologica Belle Arti e Paesaggio per le provincie di Bergamo e Brescia prot. n. 0011300 del 24.7.2015**

**Linea AV/AC MI-VR**  
**Tratta Treviglio Brescia**  
**Ingresso urbano in Brescia**

**Taglio e smontaggio degli elementi  
decorativi del prospetto sud in fregio  
al sottopasso di via Corsica (WBS  
VI16)**  
**Documentazione fotografica dello  
stoccaggio degli elementi e dei conci  
dopo lo smontaggio**

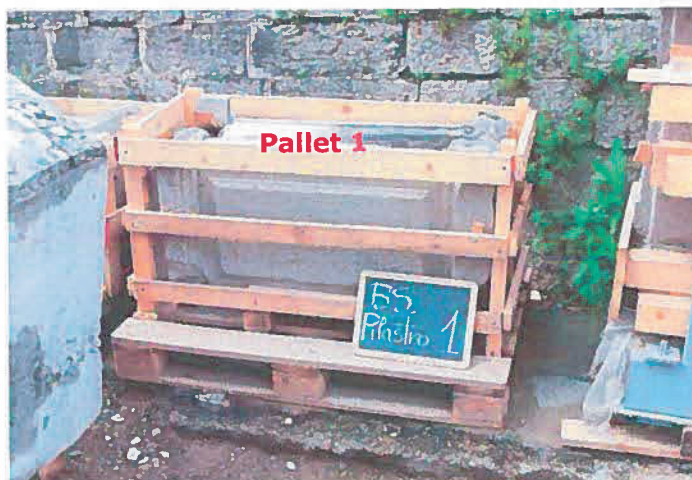
Pallet 1: pilastro sinistro

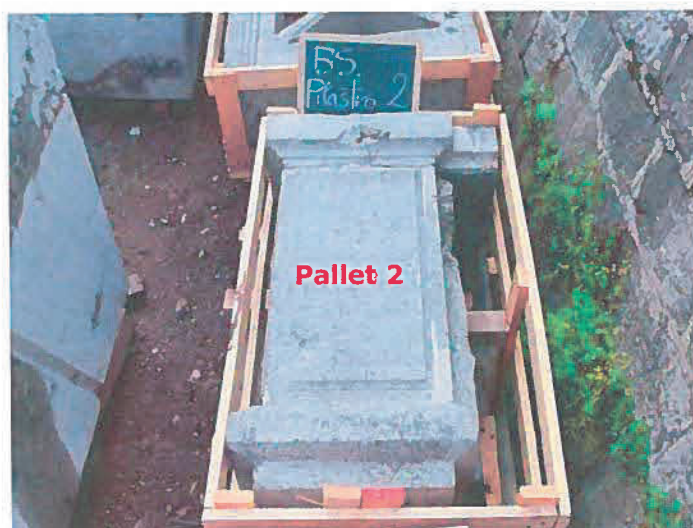
Pallet 2: pilastro destro

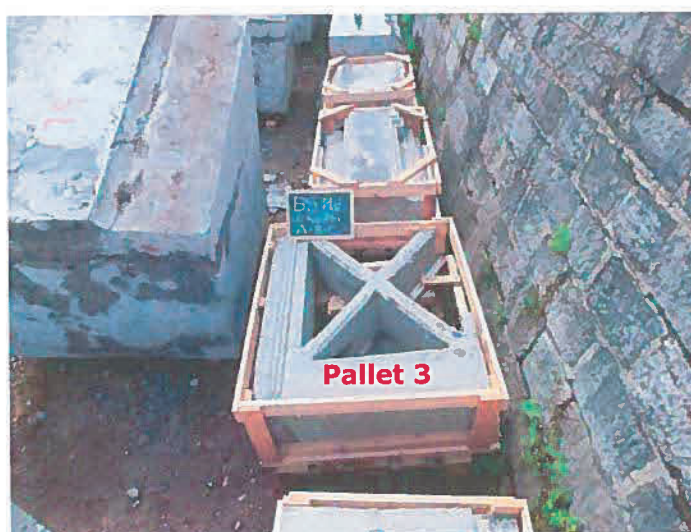
Pallet 3: elemento con croce di S. Andrea

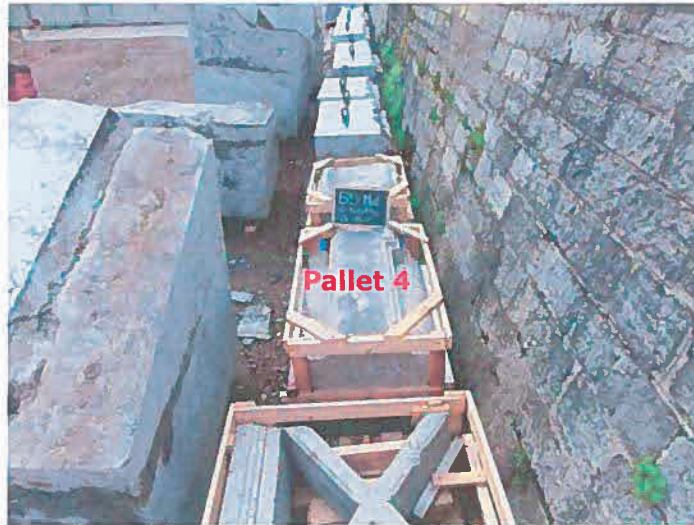
Pallet 4: blocco di toro

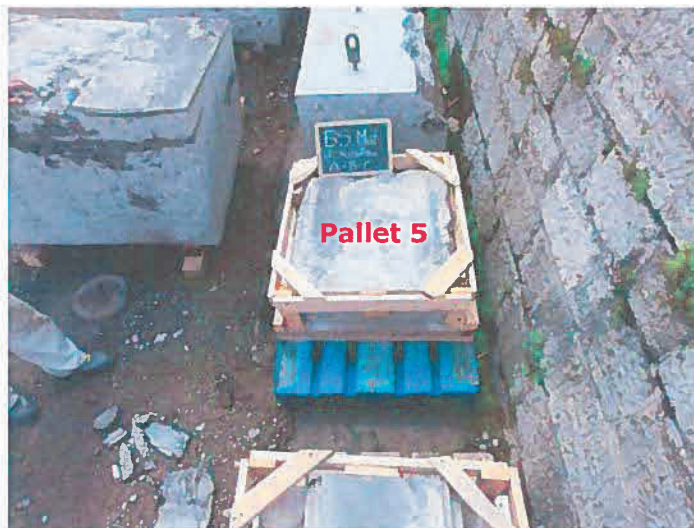
Pallet 5: blocco di toro

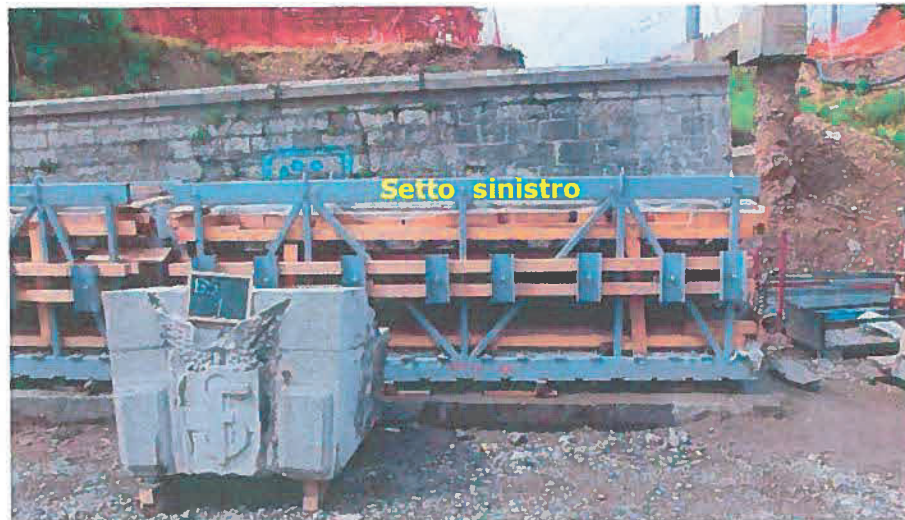
Setto sinistro

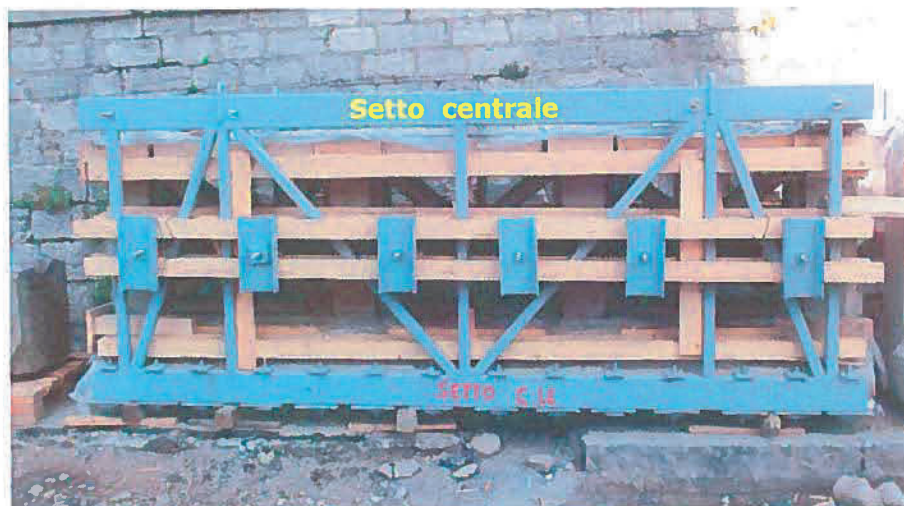
Setto centrale

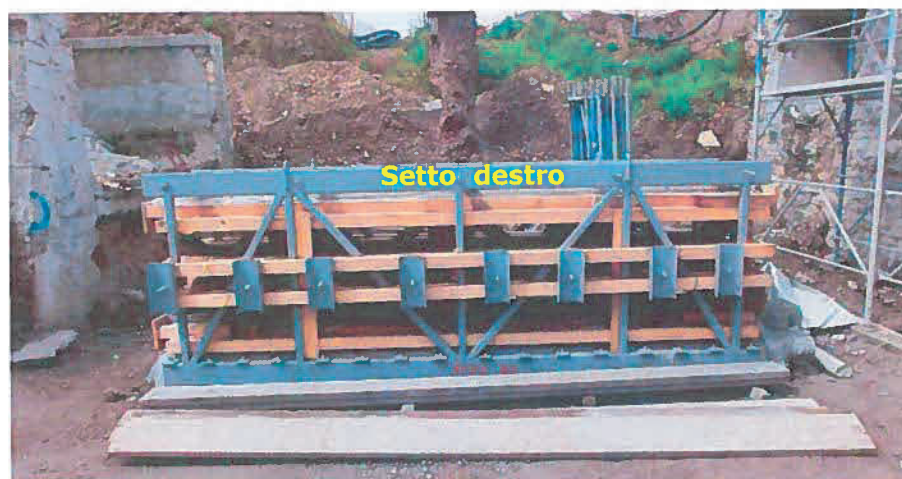
Setto destro

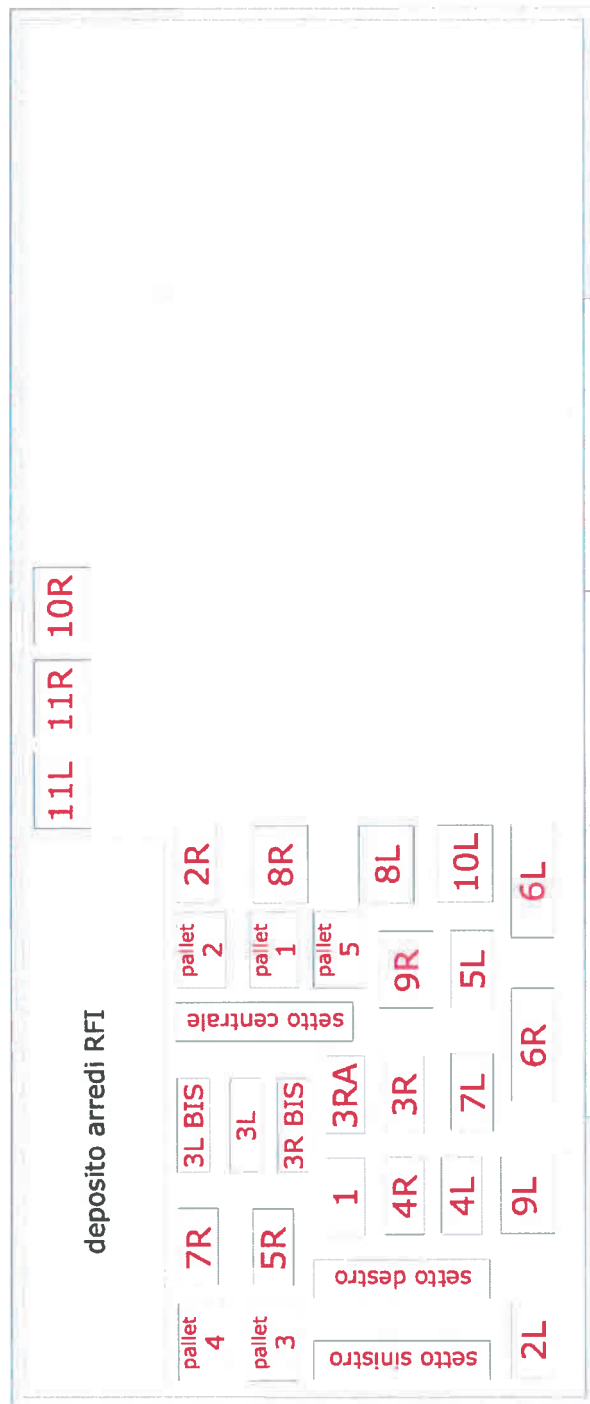
MILANO - via Breda n. 28 - CAPANNONE RFI  
Posizionamento degli elementi architettonici lapideo/cementizi del prospetto decorativo sud del sottopasso di via Corsica (BS)
