OGGETTO: [ID\_VIP:4659] Procedimento di verifica di assoggettabilità a V.I.A ai sensi dell'art. 19 del D.Lgs. 152/2006 e ss.mm.ii. relativo alla posa della condotta sottomarina in relazione a quanto indicato nelle prescrizioni A.9), A.10), A.31) del D.M. n. 223 del 11.09.2014, così come modificato dal DM n. 72/2015, relativamente alla presenza di affioramenti di biocostruzioni.-

**OGGETTO:** [ID\_VIP:4659] Procedimento di verifica di assoggettabilità a V.I.A ai sensi dell'art. 19 del D.Lgs. 152/2006 e ss.mm.ii. relativo alla posa della condotta sottomarina in relazione a quanto indicato nelle prescrizioni A.9), A10), A.31) del D.M. n. 223 del 11.09.2014, così come modificato dal DM n. 72/2015, relativamente alla presenza di affioramenti di biocostruzioni.

**Parere Regione Puglia**

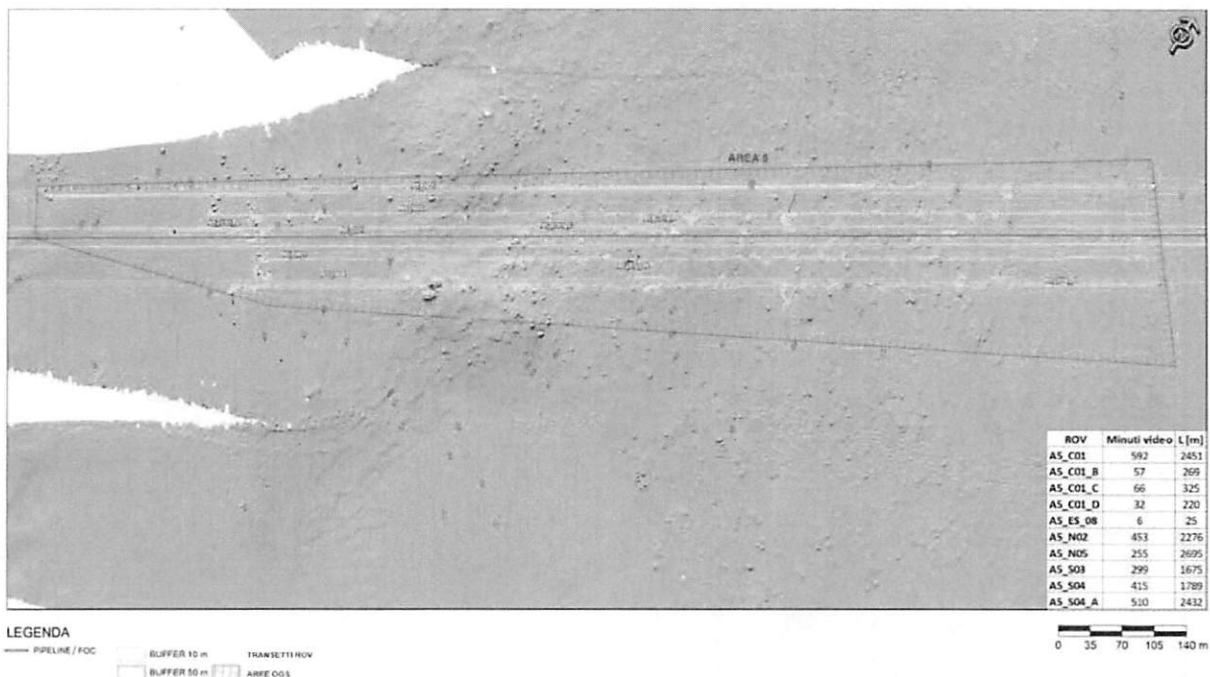
Fig. 1: Esempio di interferenza con biocostruzioni lungo il tracciato sia con buffer di 50 m che di 10 m

Benché non venga eseguita una sorveglianza estesa su tutto il tracciato, già i cinque campionamenti rappresentati dimostrano che quanto prescritto non può essere ottemperato non solo con il corridoio di 100 m ( $\pm 50$  m), ma neanche con un corridoio di 20 m ( $\pm 10$  m)<sup>13,15</sup>.

Tale situazione viene riscontrata in tutte e cinque le aree di campionamento. Ad esempio, il tracciato all'altezza delle zone 2 e 3 taglia ortogonalmente due dorsali di letti di ostriche alte dai 4 ai 5 m in cui potrebbero trovarsi anche specie di pregio.

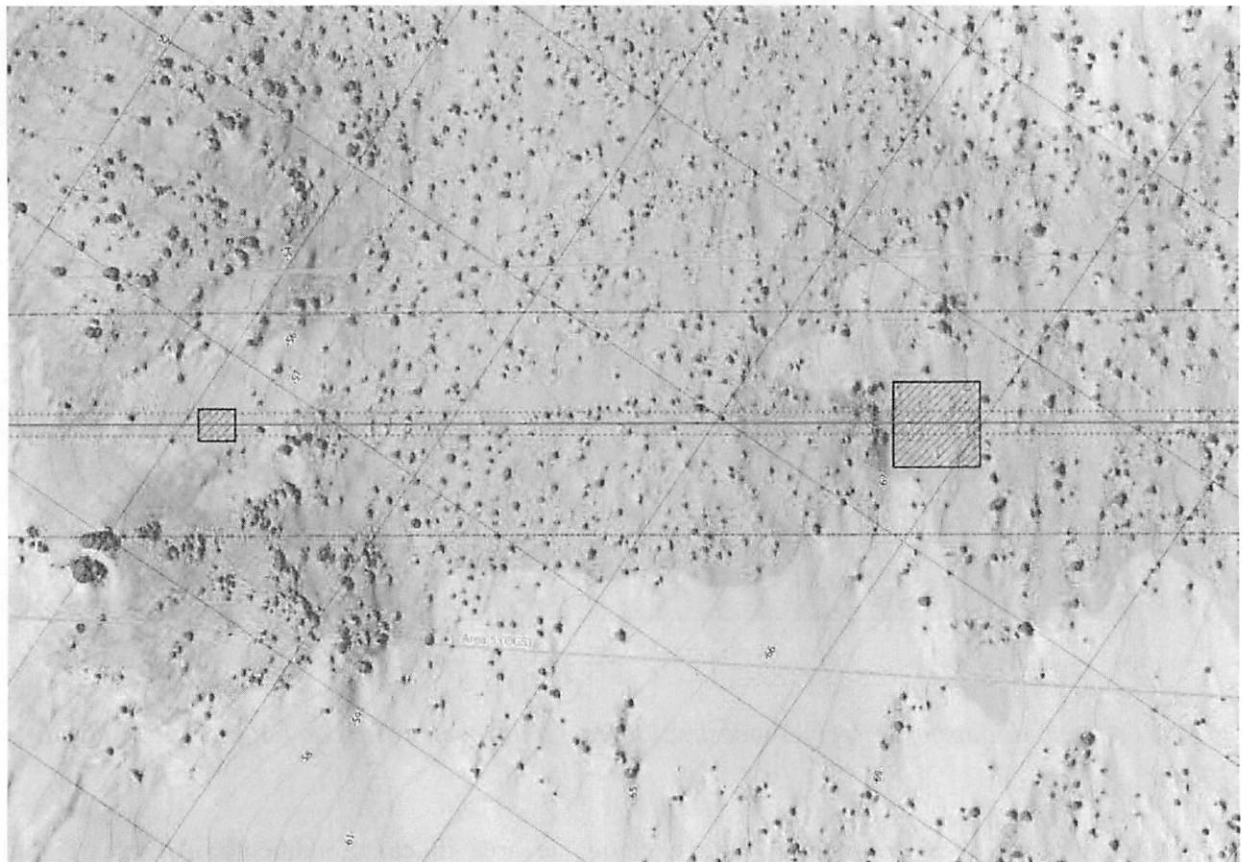
Fig. 2: Esempio di interferenza dei post-lay con le biocostruzioni

Gli stessi interventi di post-lay necessari per stabilizzare la condotta hanno impatti altamente negativi sulle biocostruzioni (fig. 2), seppellendone un sensibile numero<sup>13,16</sup>.

Per questi interventi altamente impattanti (quello mostrato in fig. 2 ad esempio coprirebbe una superficie di ~1500 m<sup>2</sup>) occorre rilevare che il concetto di ridurre al minimo le interferenze di questi e di prevedere distanze minime di sicurezza (50 o 10 m che dir si voglia) non è stato preso minimamente in considerazione.
