PROGETTO DEFINITIVO

LINEA PESCARA - BARI
RADDOPPIO DELLA TRATTA FERROVIARIA TERMOLI - LESINA
LOTTI 2 e 3 - RADDOPPIO TERMOLI - RIPALTA

MONITORAGGIO
 Monitoraggio
 Planimetria - Tav. 2 di 2

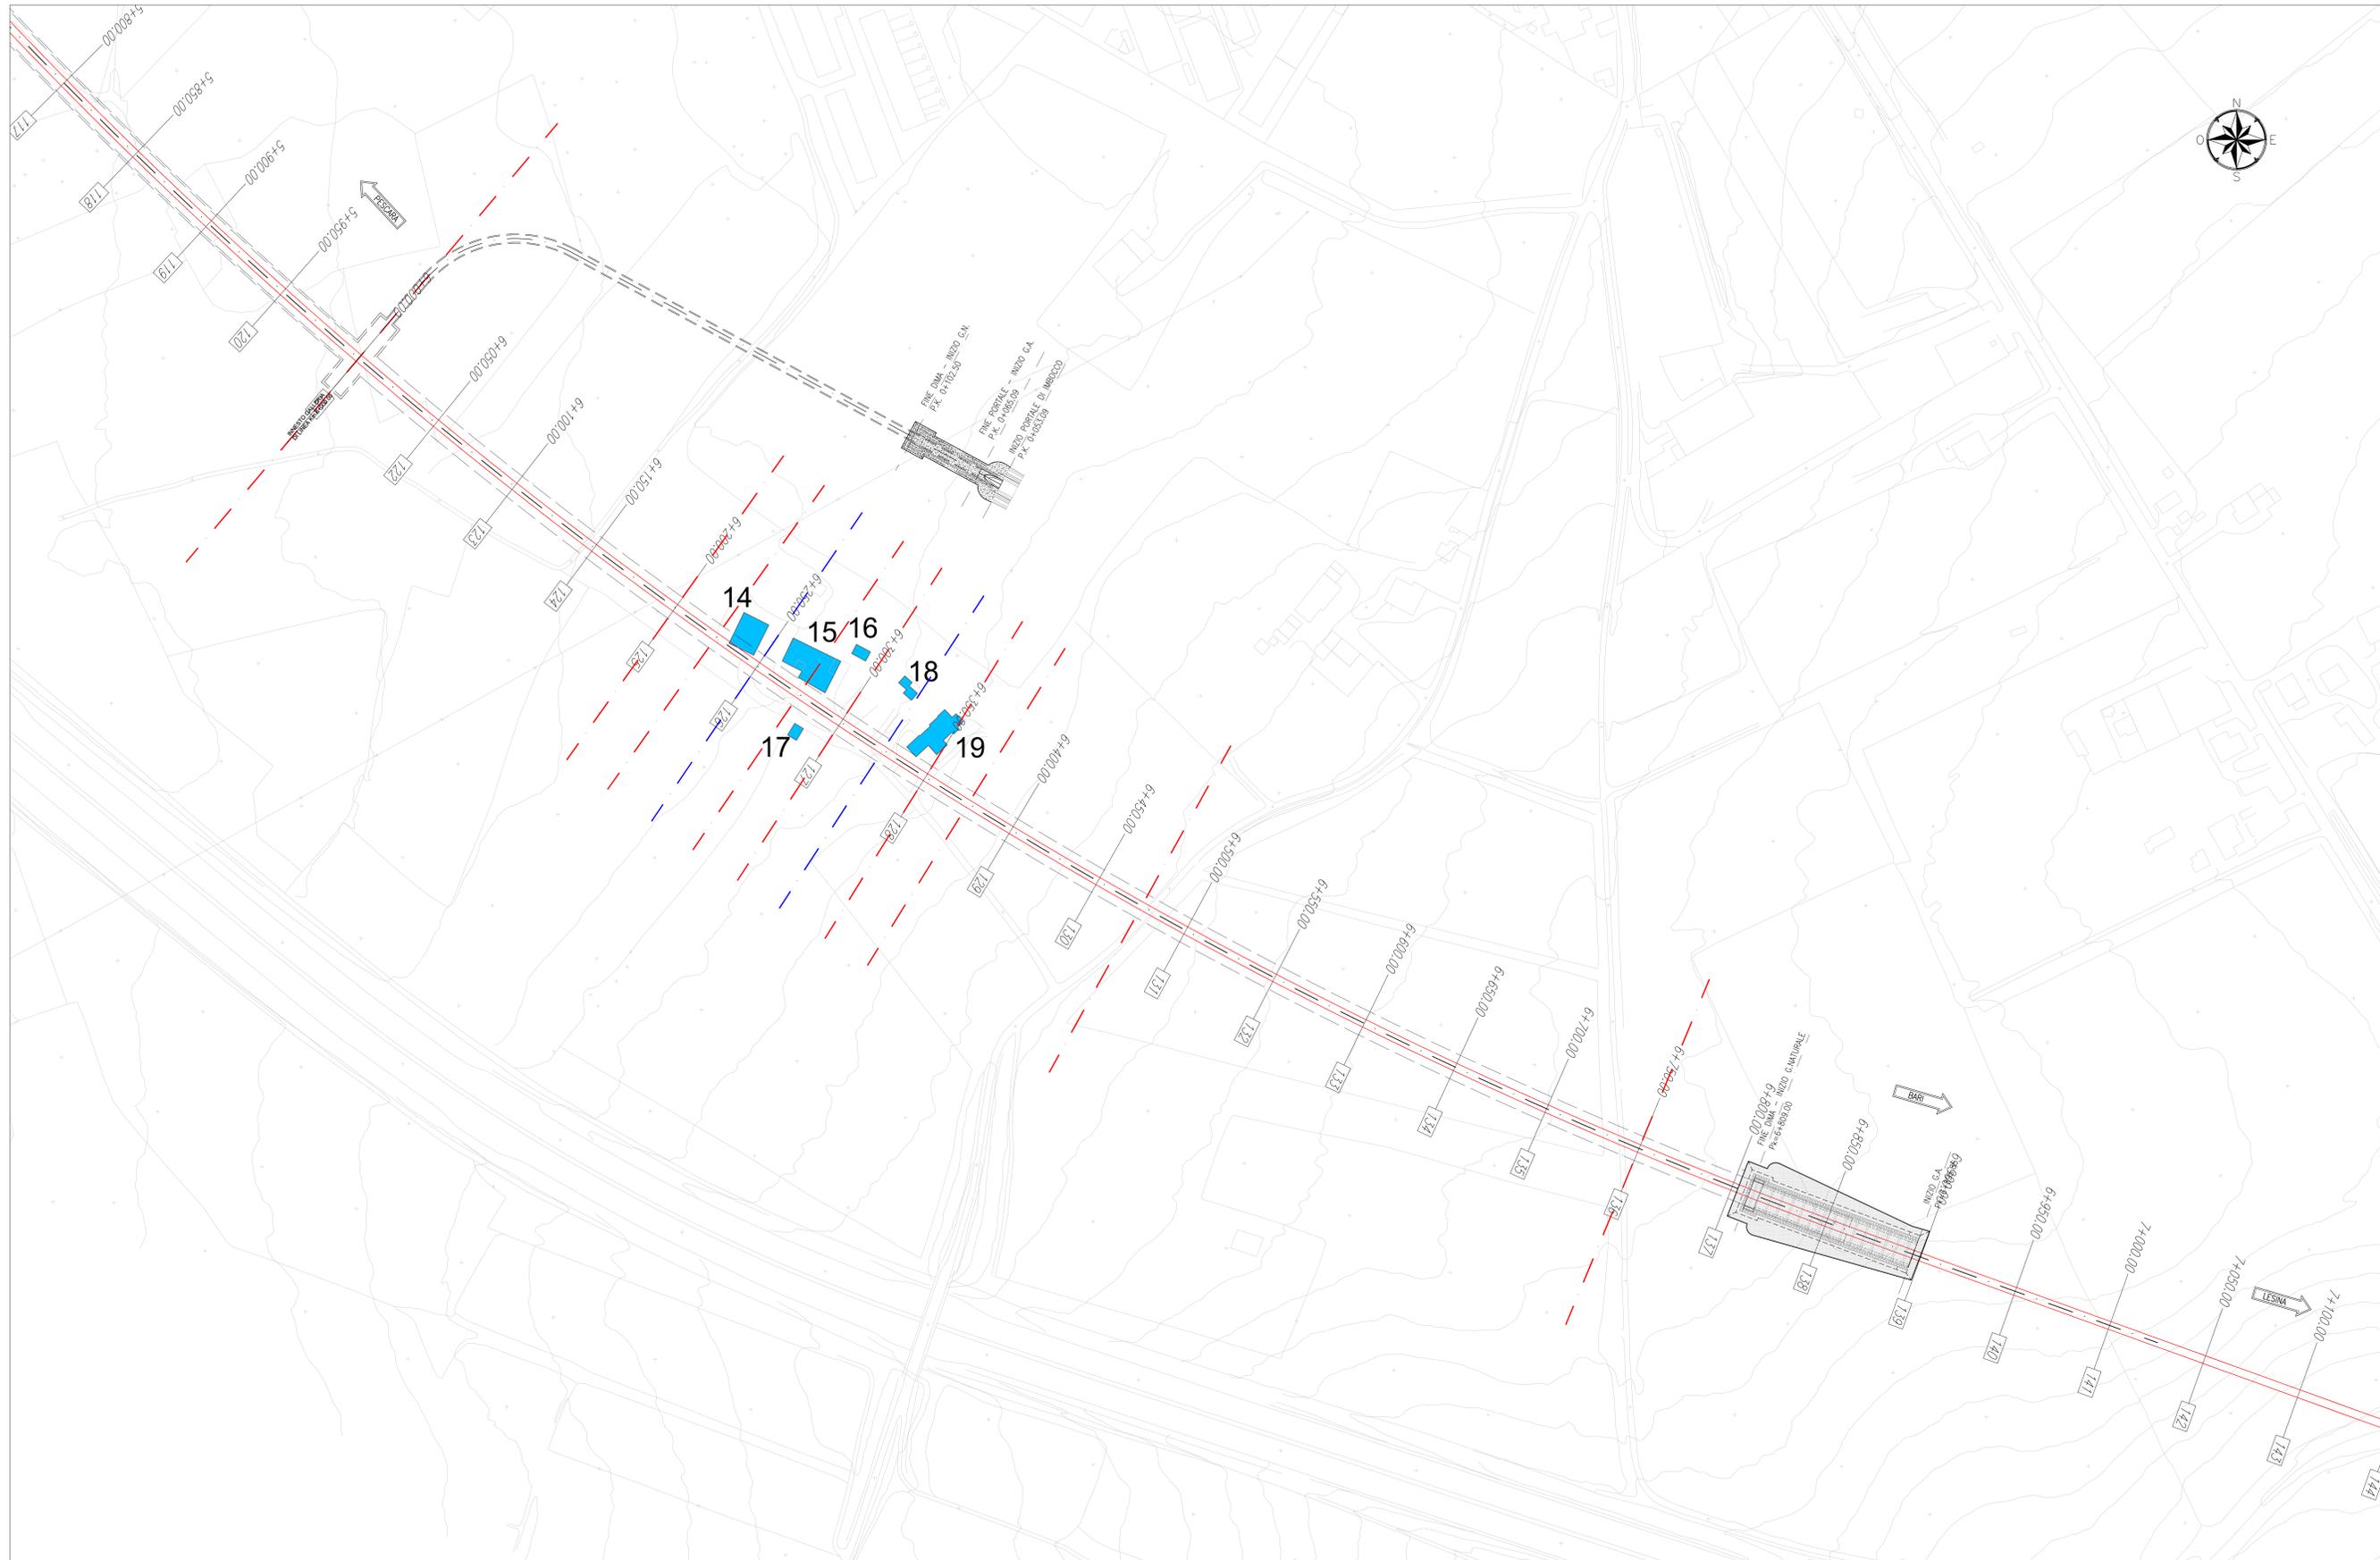
MONITORAGGIO - EDIFICI

- XX EDIFICI INTERFERENTI ANALIZZATI NEL CONFRONTO DEL RISCHIO DI DANNEGGIAMENTO IN SEGUITO ALLO SCAVO DELLA GALLERIA NATURALE OGGETTO DI MONITORAGGIO
 - STAZIONI DI MONITORAGGIO A PIANO CAMPAGNA COSTITUITE DA:
 - 5 MIRE TOPOGRAFICHE
 - 1 PIEZOMETRO
 - 1 INCLINOMETRO
 - 3 ESTENSIMETRI MULTIBASE
 - STAZIONI DI MONITORAGGIO A PIANO CAMPAGNA COSTITUITE DA:
 - 5 MIRE TOPOGRAFICHE
 - CAPISALDI: 1 CAPOSALDO POSIZIONATO SU OGNI ANGOLO DELL'EDIFICIO.
 - MIRE OTTICHE: 1 MIRA OTTICA POSIZIONATA OGNI 3M LUNGO CIASCUNA FACCIATE PER OGNI PIANO
- PER TUTTI GLI EDIFICI INTERFERENTI DOVRA' ESSERE VALUTATA L'INSTALLAZIONE DI FESSURIMETRI IN FUNZIONE DEL QUADRO FESSURATIVO DA ESEGUIRE PREVENTIVAMENTE ALL'ESECUZIONE DELLO SCAVO

FREQUENZA LETTURE

- N.1 LETTURA AL GIORNO CON IL FRONTE ENTRO ±20 M DALLA SEZIONE DI MISURA.
- N.2 LETTURE A SETTIMANA CON IL FRONTE ENTRO ±40 M DALLA SEZIONE DI MISURA.
- N.1 LETTURA A SETTIMANA FINO A COMPLETA STABILIZZAZIONE DELLE MISURE.
