TRATTA A.V./A.C. TERZO VALICO DEI GIOVI  
PROGETTO ESECUTIVO

**Rapporto I semestre 2019**  
**Monitoraggio Ambientale**  
**Corso d'opera**  
**Paesaggio**

File: IG51-00-E-CV-RO-IM00-C7-034-A00

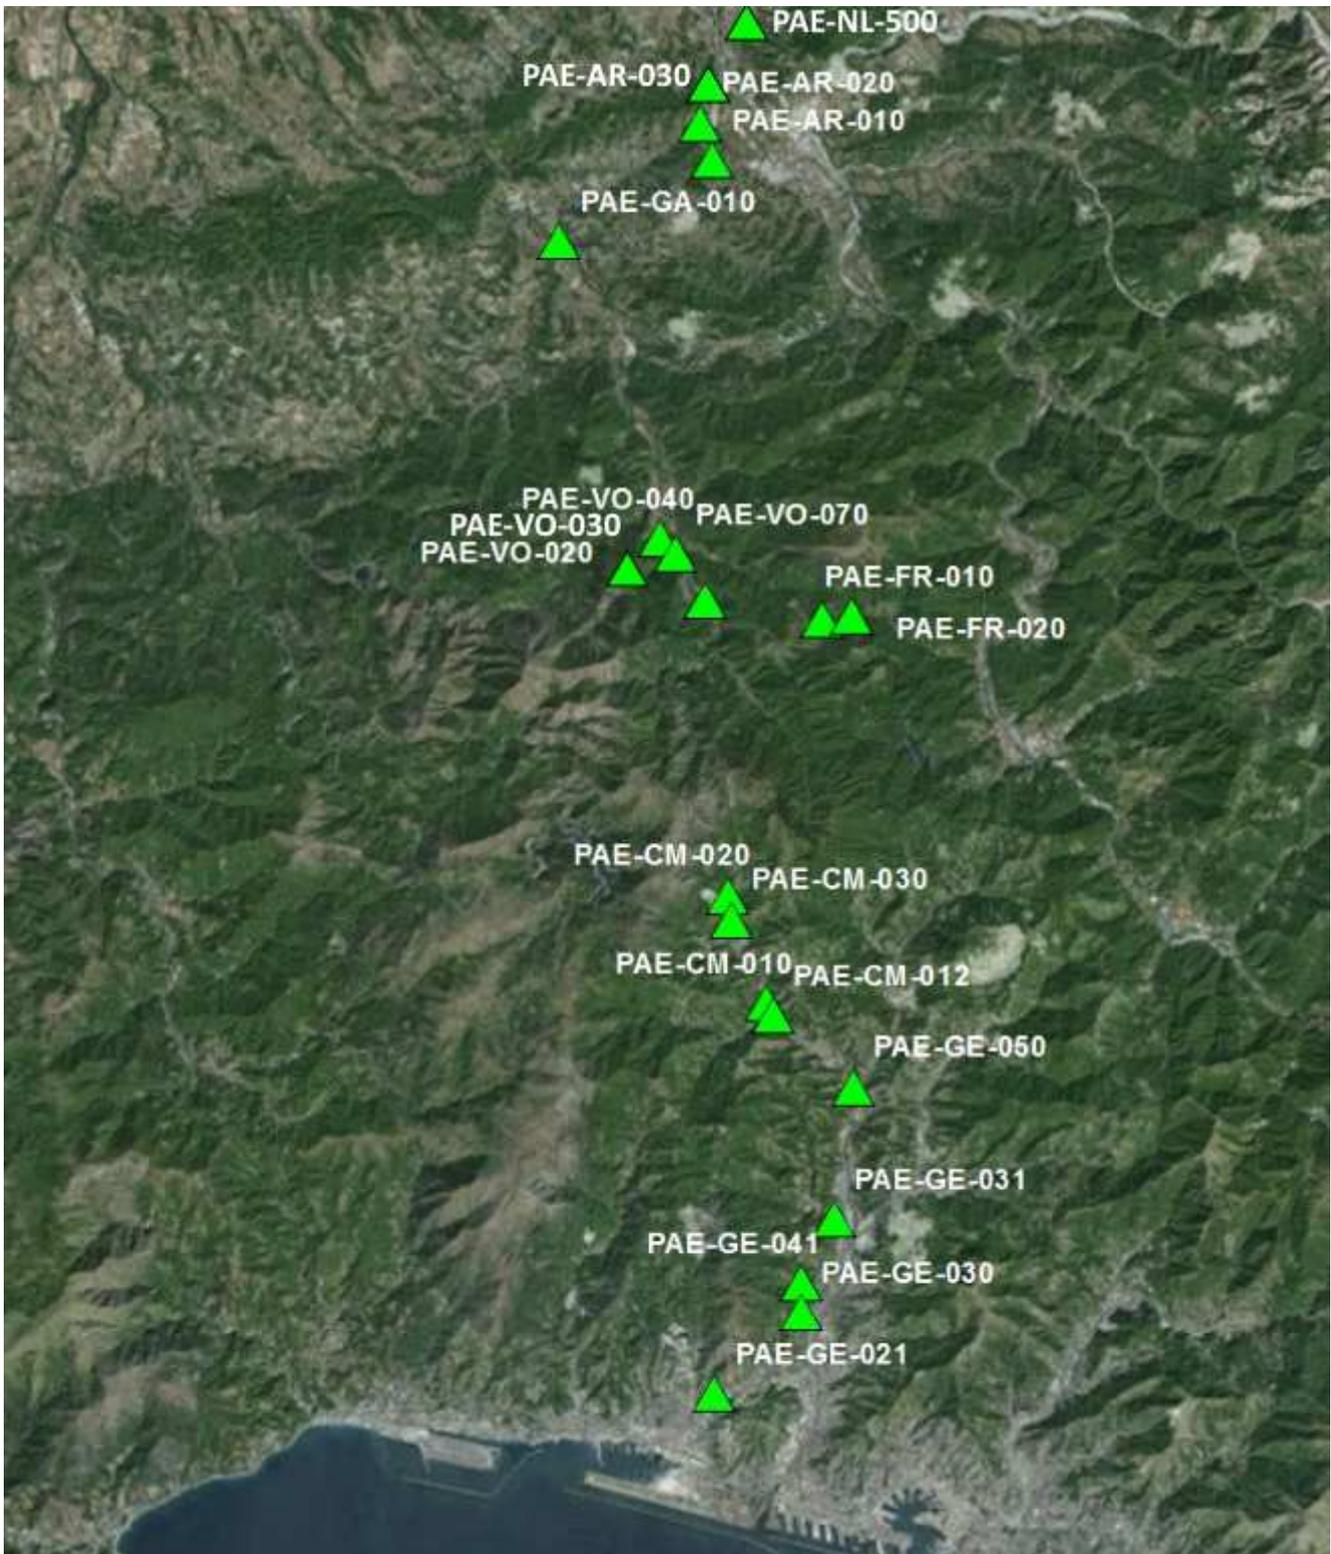
Figura 1 - Inquadramento generale delle stazioni di monitoraggio

- **Ambito Castagnola (CA18/COP2):** PAE-FR-020;
- **Ambito Vallemme (CA17/COP1, DP040-RAP1, CA31-CSP3):** PAE-VO-020, PAE-VO-030;
- **NV13-NV15:** PAE-GA-010, PAE-VO-040;
- **Ambito Libarna (DP050, NV20, NV29):** PAE-AR-010, PAE-AR-020, PAE-AR-030;
- **TR51-TR52-FA52-IN53– RI14 – IR1J-IV14-IR1k:** PAE-NL-500;
- **Ambito Tortona (Bettole di Pozzolo Formigaro):** PAE-TR-010, PAE-TR-060, PAE-TR-500;
- **Ambito Alessandria (DP93/C.ne Clara e Buona – DP070/C.na Bolla):** PAE-AL-001, PAE-AL-002, PAE-AL-003.

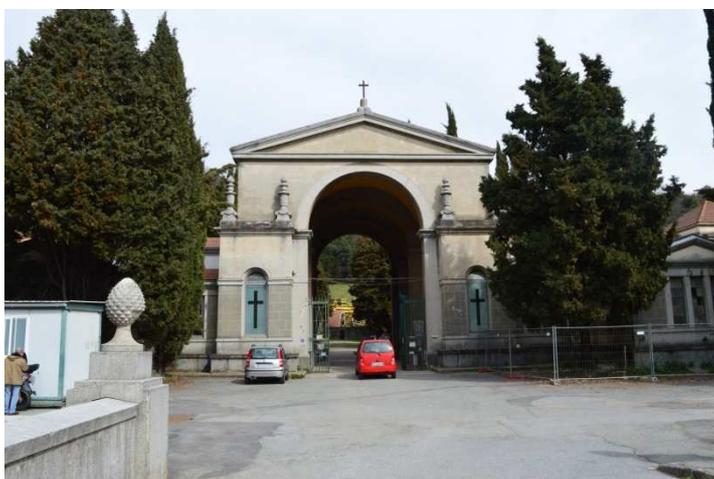
La stazione di monitoraggio PAE-GE-031 ha come oggetto del monitoraggio l'area di cantiere CBL4: Cantiere Base Liguria – Bolzaneto. Tale area è iscritta fra l'area cimiteriale Biacca ed un'area residenziale localizzata in Via San Biagio di Val Polcevera. Morfologicamente l'area è posizionata sulla sponda sinistra del Rio Burla, affluente del Torrente Polcevera, e presenta una zona pianeggiante di valle (l'area cimiteriale) ed una zona di monte mediamente acclive (alla cui base si trova l'area di cantiere).

**Ingresso area cimiteriale**

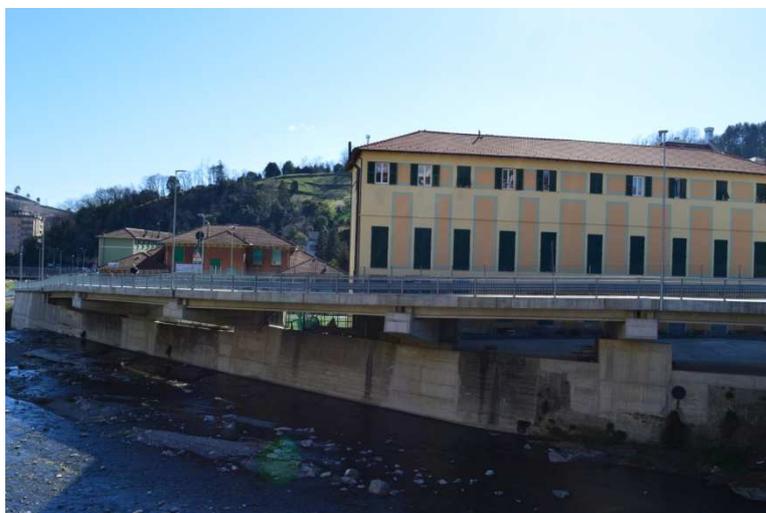
Gli interventi in progetto hanno indotto ad una sostanziale modifica strutturale nella parte basale della vista, in quanto è stato creato un nuovo raccordo stradale antistante il ricreatorio, il quale ha determinato l'eliminazione dei precedenti individui arborei disposti a filare davanti al ricreatorio stesso. Inoltre, è stata ridipinta la facciata del ricreatorio che si affaccia sul nuovo tratto stradale.

Foto 1 Nuovo raccordo stradale e nuova facciata ricreatorio (punto Foto FT01)

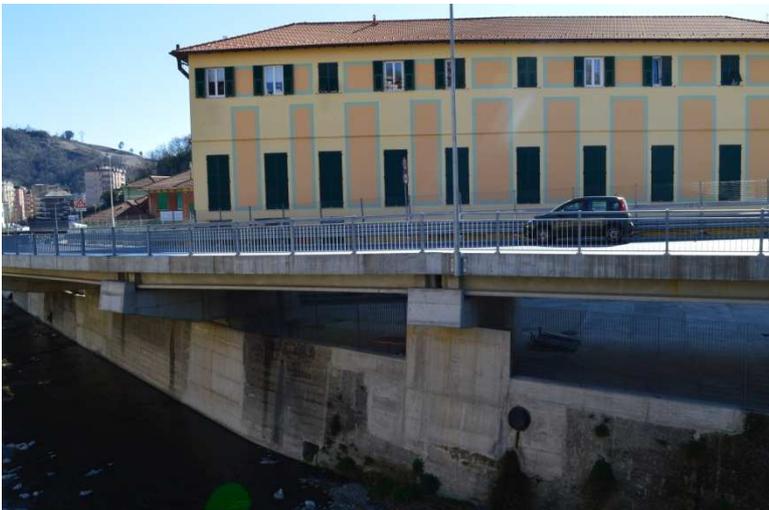
Foto 1b Particolare della facciata del ricreatorio (punto Foto FT01)

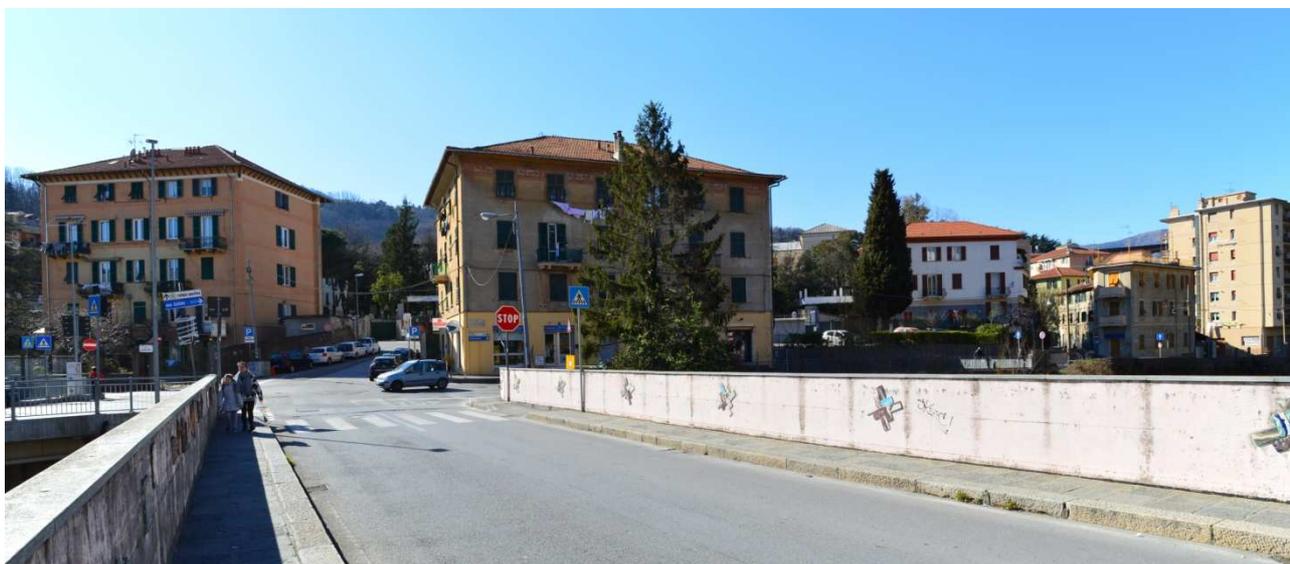
Foto 2 Vista a monte del ponte, dalla riva sinistra del Torrente Verde (punto Foto FT01)

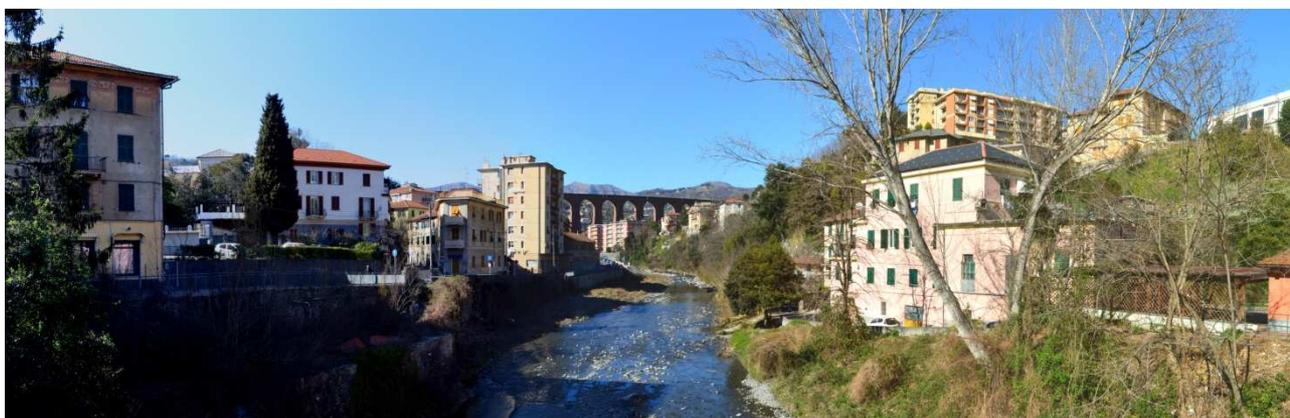
Raggiungendo il centro del ponte, la visuale si apre lungo il Torrente presentando una notevole profondità di campo, in grado di raggiungere il viadotto ferroviario ad archi presente all'orizzonte. L'eliminazione del palazzo preesistente permette di avere una visuale più ampia sul Torrente.

Foto 3 Visuale sull'alveo torrentizio (punto Foto FT02)

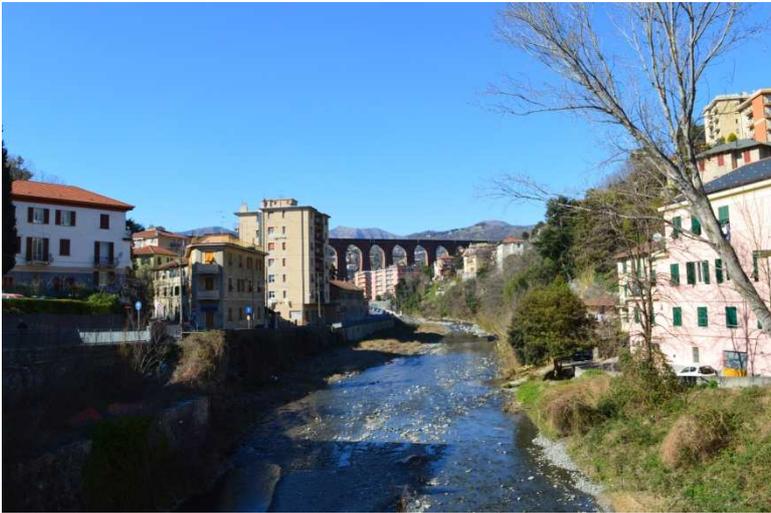
Foto 3b Visuale sull'alveo torrentizio (punto Foto FT02)

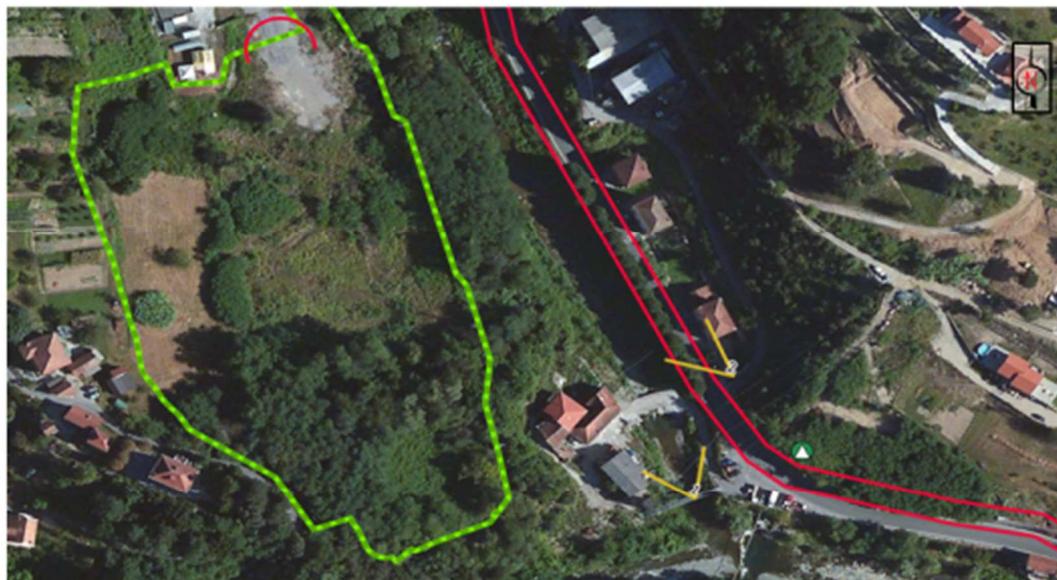
**Figura 22- Stralcio planimetrico con il posizionamento della stazione di monitoraggio PAE-CM-012 e dei rispettivi punti foto**

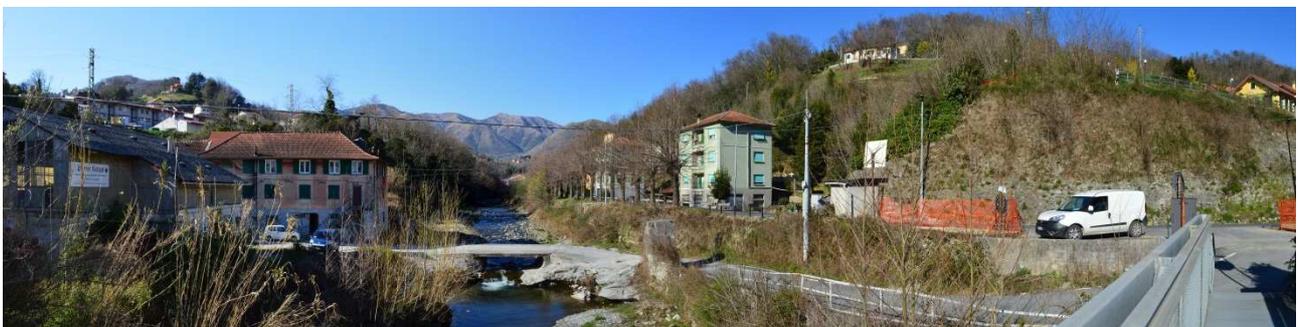
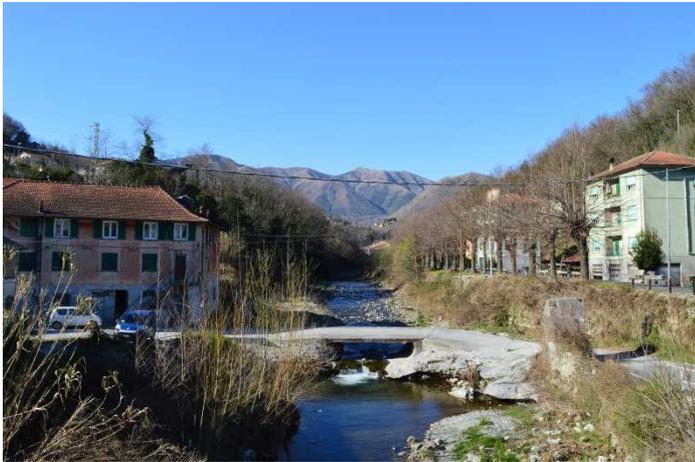
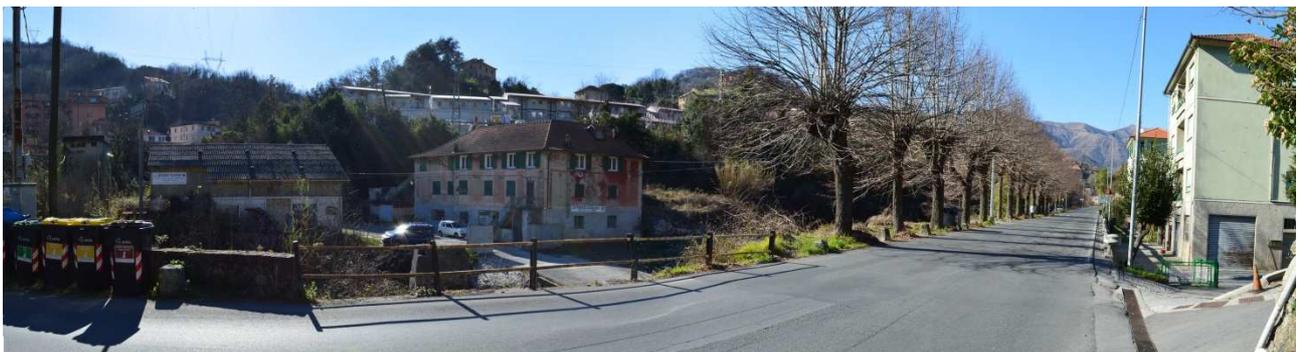
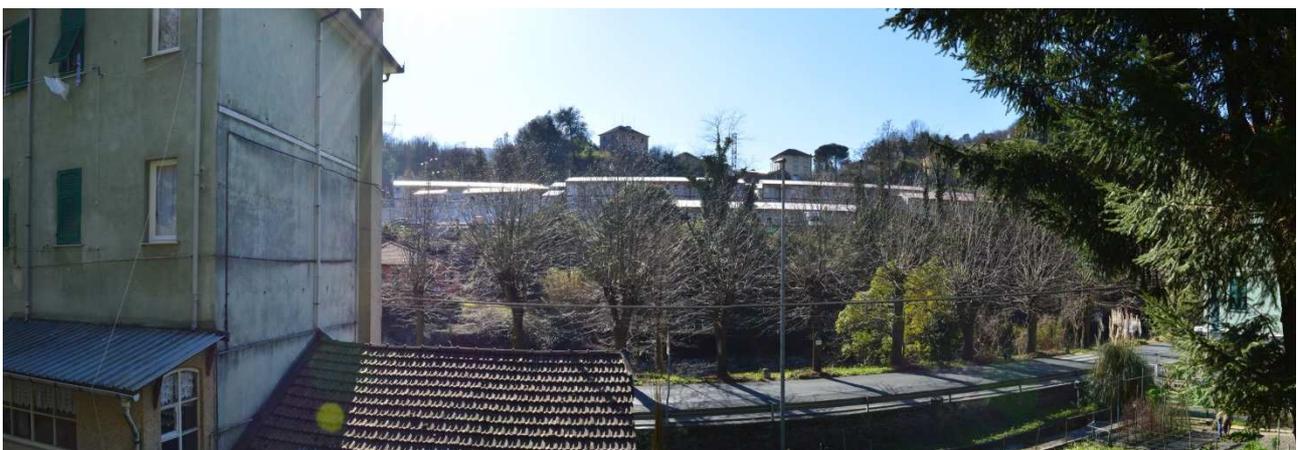
La stazione di monitoraggio PAE-CM-012 percorre la SP6 lungo il corso del torrente Verde, ed ha come oggetto di monitoraggio la nuova viabilità NV09 (Adeguamento SP6 da Campomorone a Isoverde).

La stazione di monitoraggio si trova in uno dei tratti in cui il Torrente Verde scorre in affiancamento alla SP6 quasi alla stessa quota. La morfologia dei luoghi è caratterizzata dal largo letto del fiume e dal versante che lo domina dall'alto.

L'area CBL5 risulta ubicata sulla sommità del versante prospiciente al Torrente Verde, parzialmente schermata dalla vegetazione esistente.

Inoltre la vegetazione ripariale presente rende non rilevabile da questa stazione di monitoraggio la presenza del vicino ponte medievale, oggetto di approfondimento della stazione di monitoraggio PAE-CM-010.

Al momento non è stato eseguito alcun intervento di inserimento paesaggistico rispetto a quanto previsto da PE.

Gli elementi di valenza paesaggistica risultano sostanzialmente invariati rispetto al precedente report (settembre 2018).

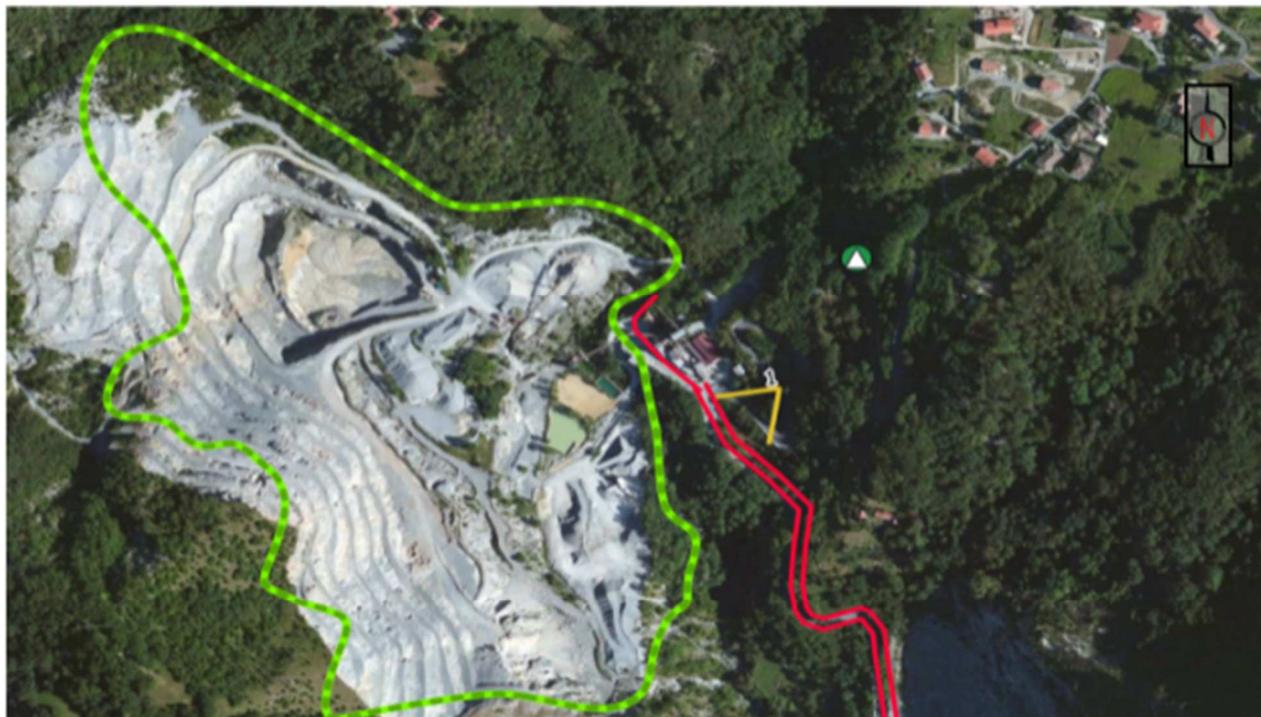
**Figura 24- Stralcio planimetrico con il posizionamento della stazione di monitoraggio PAE-CM-020 e dei rispettivi punti foto**

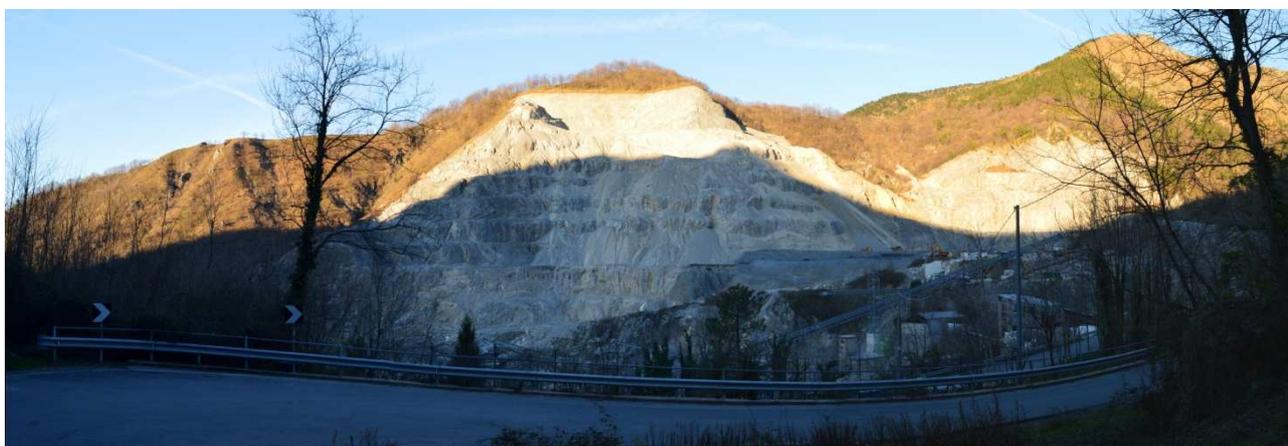
Foto n. 1

La stazione di monitoraggio PAE-CM-020 ha come oggetto del monitoraggio la riqualificazione ambientale della cava DP02/CL2/RAL2 (Cava/Riqualifica ambientale Isoverde).

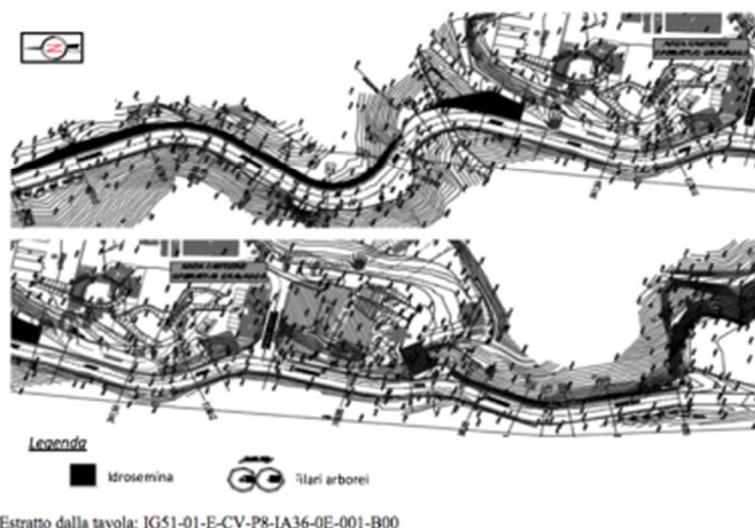
interventi di inserimento paesaggistico-ambientale relativa all'adeguamento della Strada Provinciale n.6, nel territorio del Comune di Campomorone e coinvolge un tratto di strada dalla fine della circonvallazione alla attuale cava Castellaro (sviluppo complessivo 605,00m). Di seguito vengono dettagliati i vari tipi di intervento in stretta relazione a quanto specificato negli elaborati grafici di progetto.

- Messa a dimora di specie arboree a formare filari;
- Semina di specie erbacee

**Figura 26 Stralcio planimetrico interventi ambientali previsti per la stazione di monitoraggio PAE-CM-030**

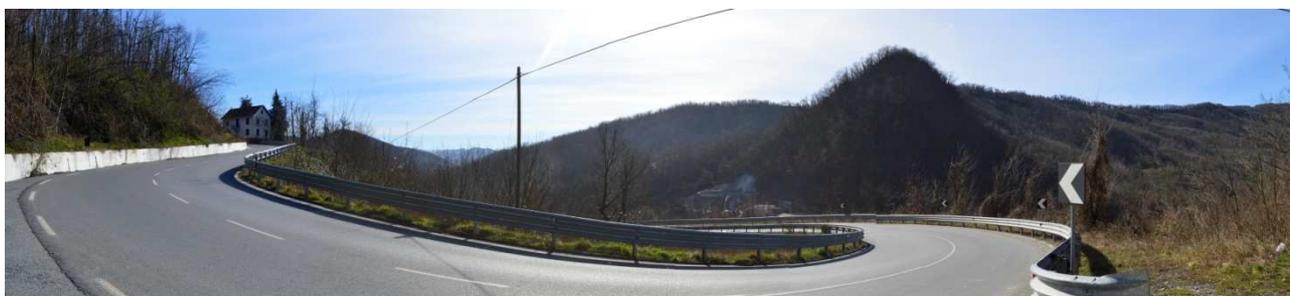
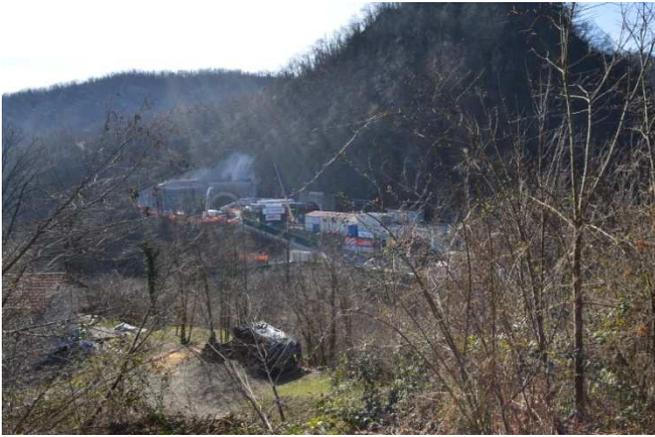
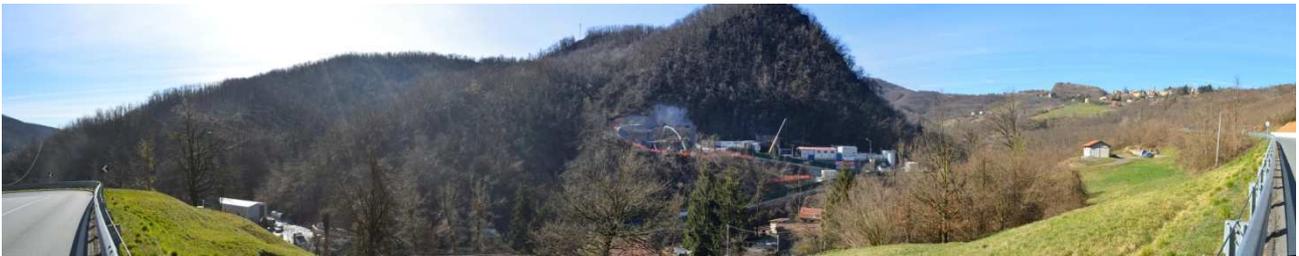
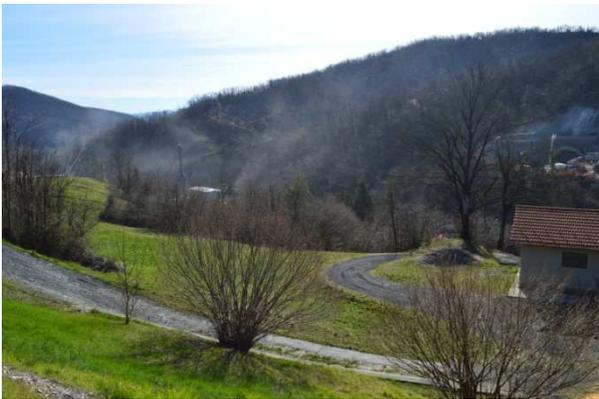
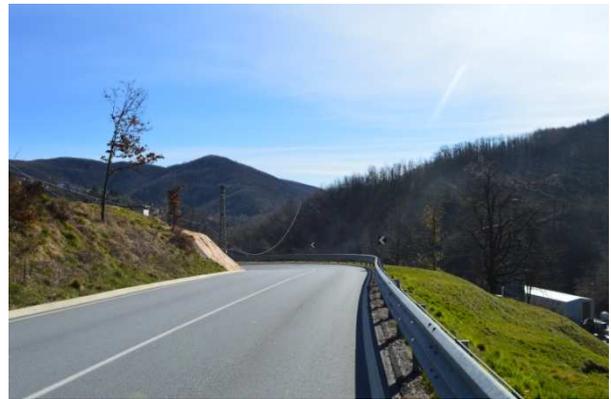
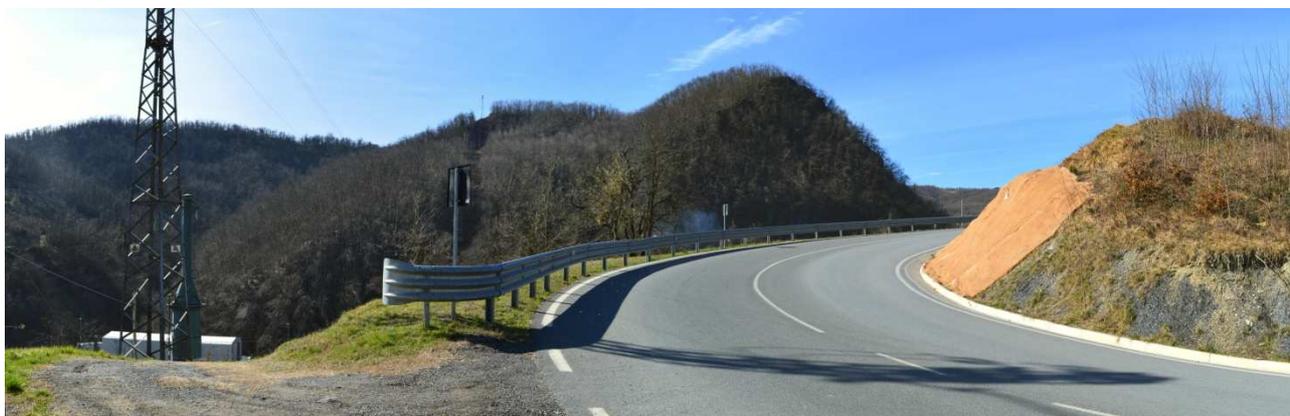
La stazione di monitoraggio PAE-FR-020 è posta in corrispondenza di un paesaggio già alterato in maniera consolidata nel tempo, a causa della presenza di un impianto di betonaggio e dell'area di cantiere Operativo Castagnola COP2.

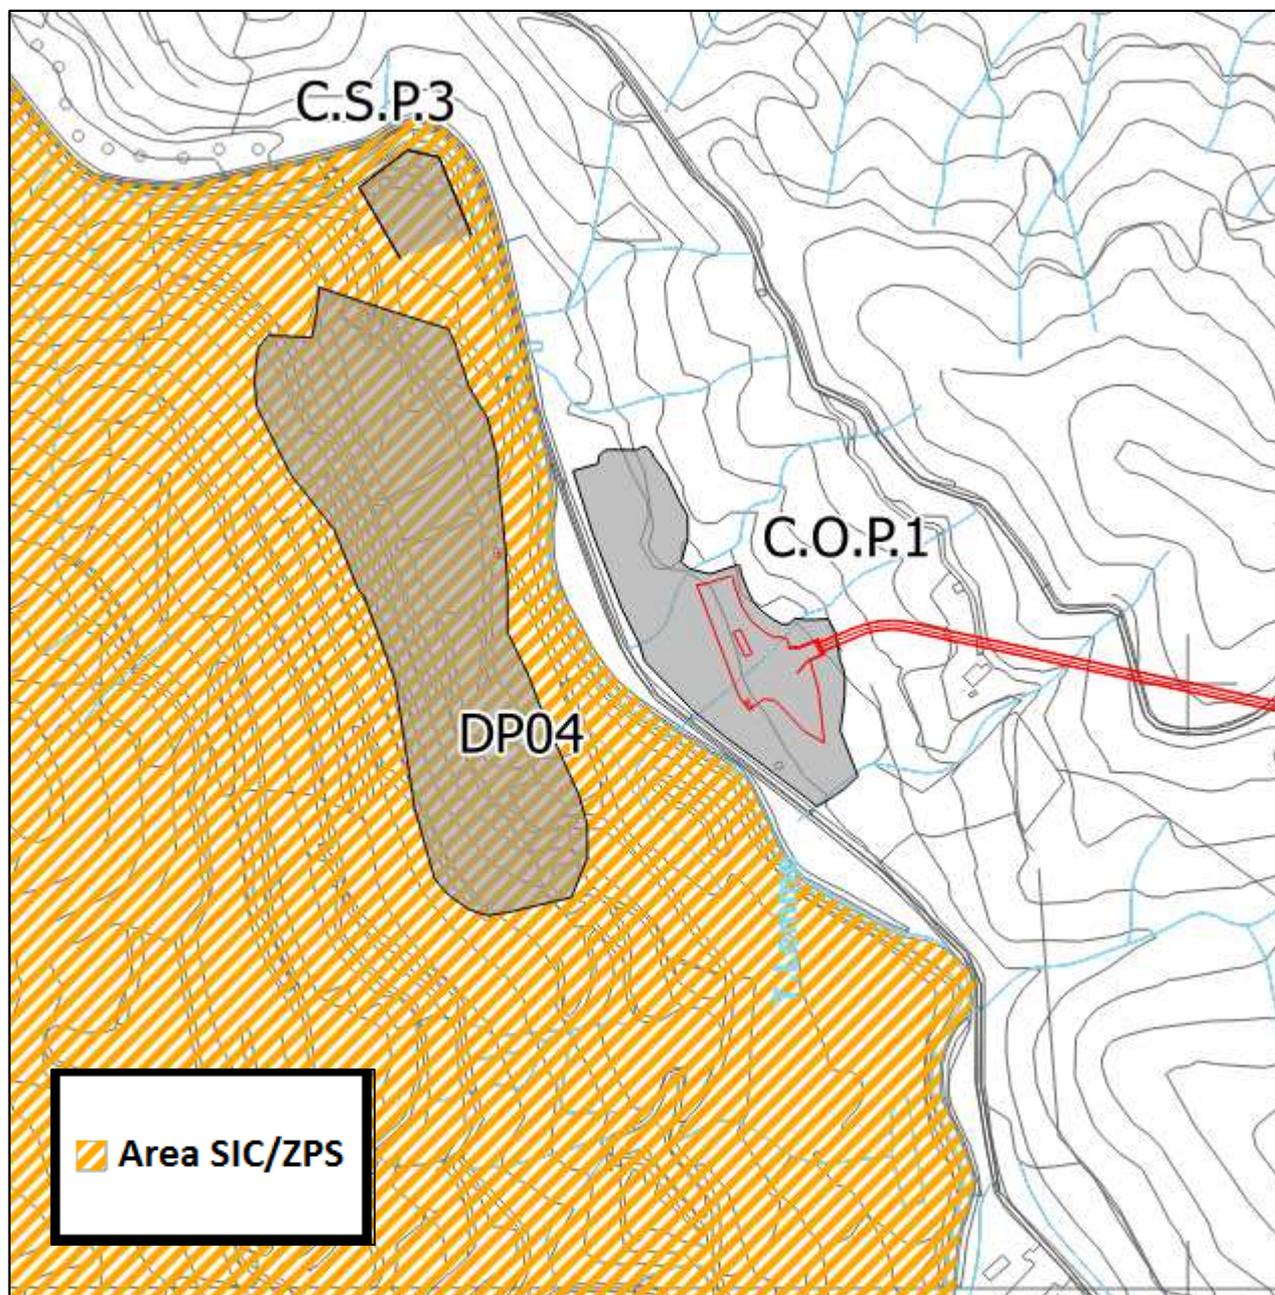
**Figura 33 - Perimetrazione Area SIC/ZPS**

Le attività di progetto ricadenti all’interno dell’area SIC/ZPS sono RAP1-DP040, anche se queste coinvolgono aree marginali rispetto alle situazioni di pregio che caratterizzano il Sito. Queste aree di cantiere, infatti, sono situate in zone in cui sono presenti situazioni interessate già da segni di degrado antropico dovuto a precedenti usi e lavorazioni dell’area.

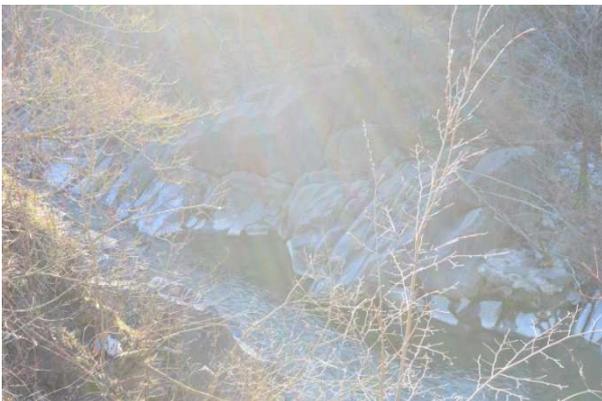
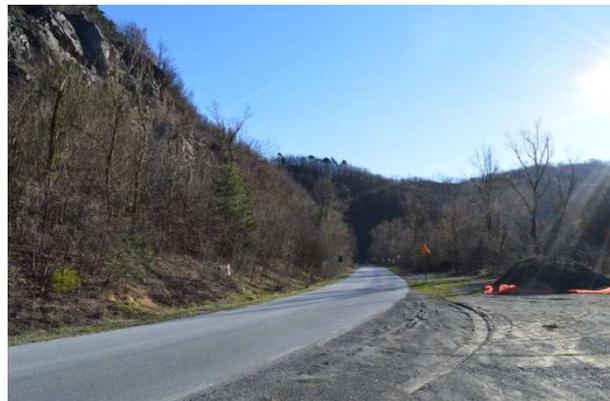
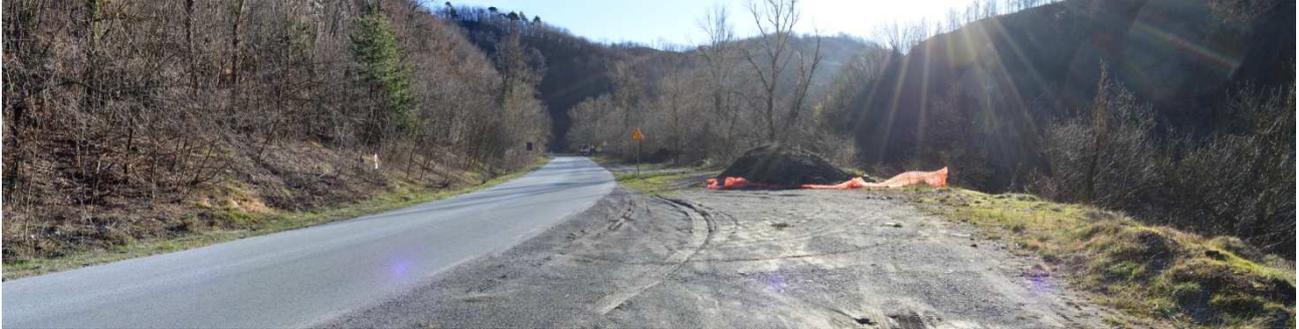
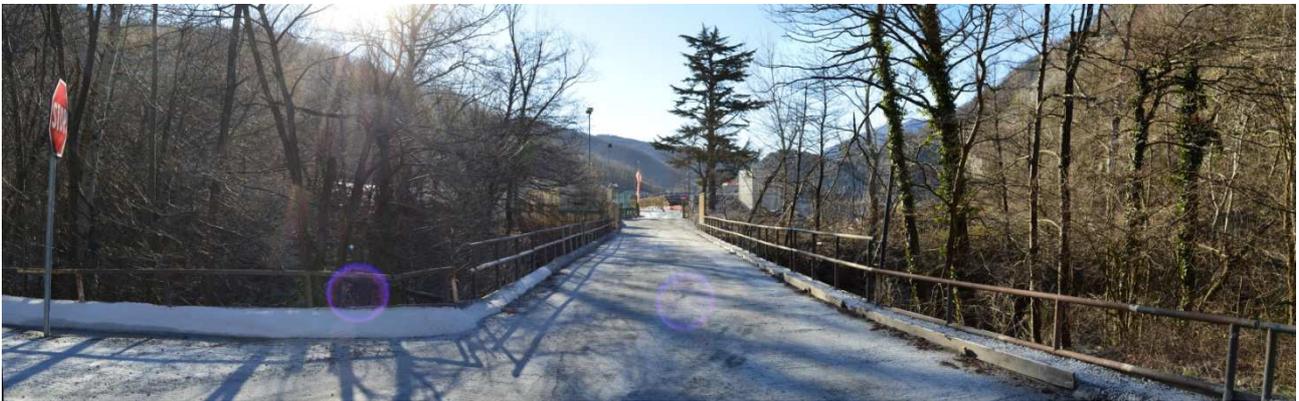
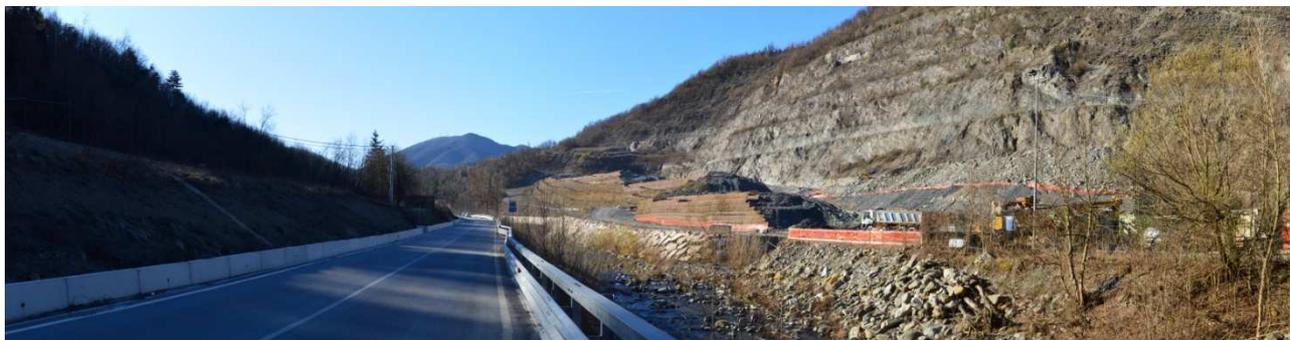
La stazione di monitoraggio PAE-VO-030, assieme alle stazioni: PAE-VO-020 e PAE-VO-040 forma un *unicum* potenziale, percorrendo la SP160 arrivando sin quasi all'abitato di Voltaggio per proseguire poi lungo la SP163, seguendo per lo più il percorso del Torrente Lemme.

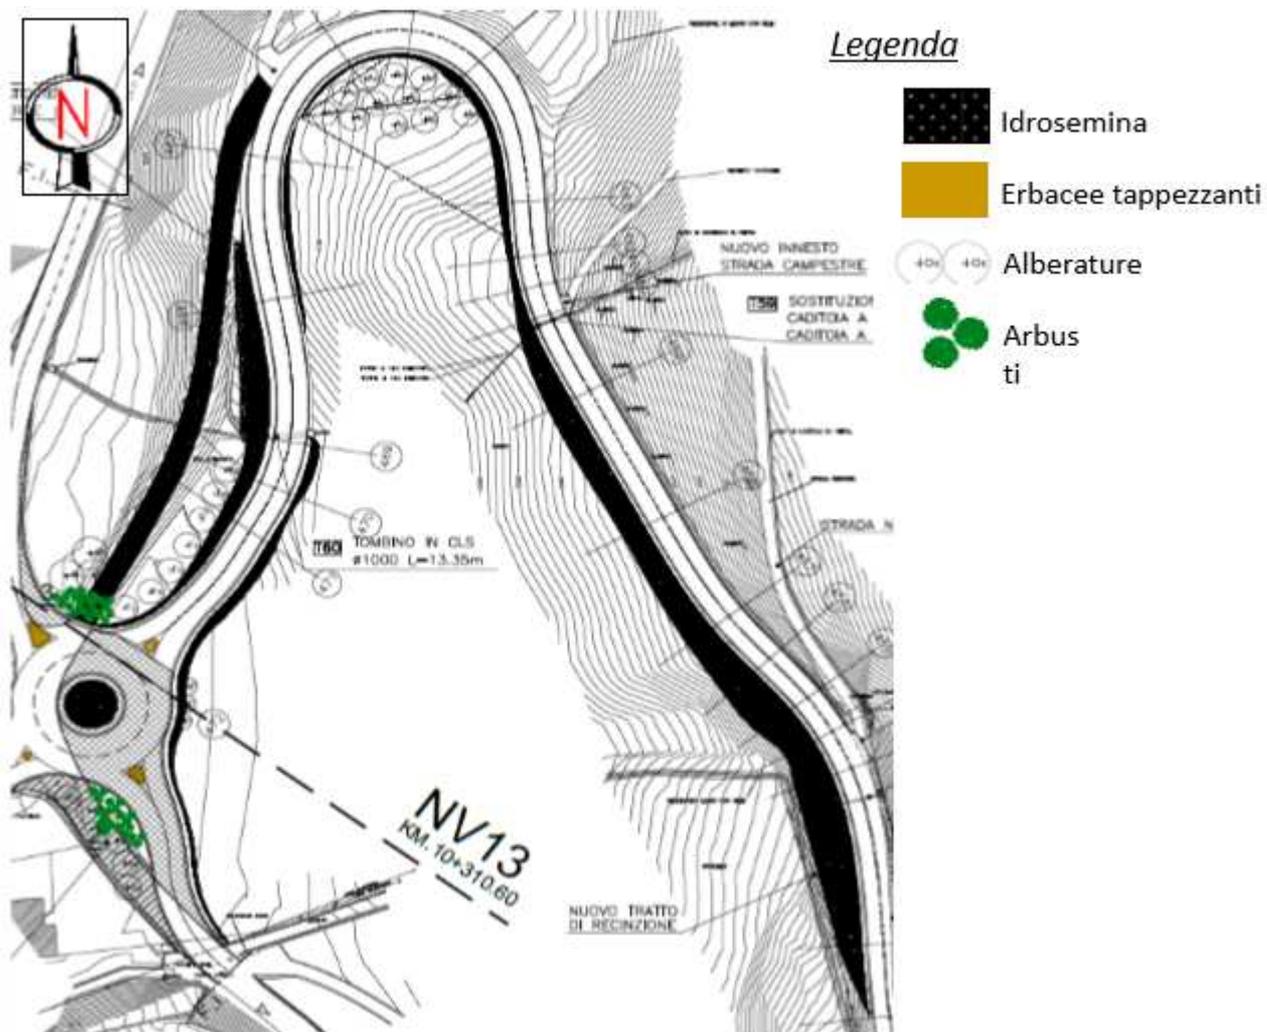
Figura 39- Estratto dalla tavola: IG51-01-E-CV-P7-IA37-0E-010-B00

- Messa a dimora di specie arboree e arbustive a formare filari e siepi;
- Idrosemina.

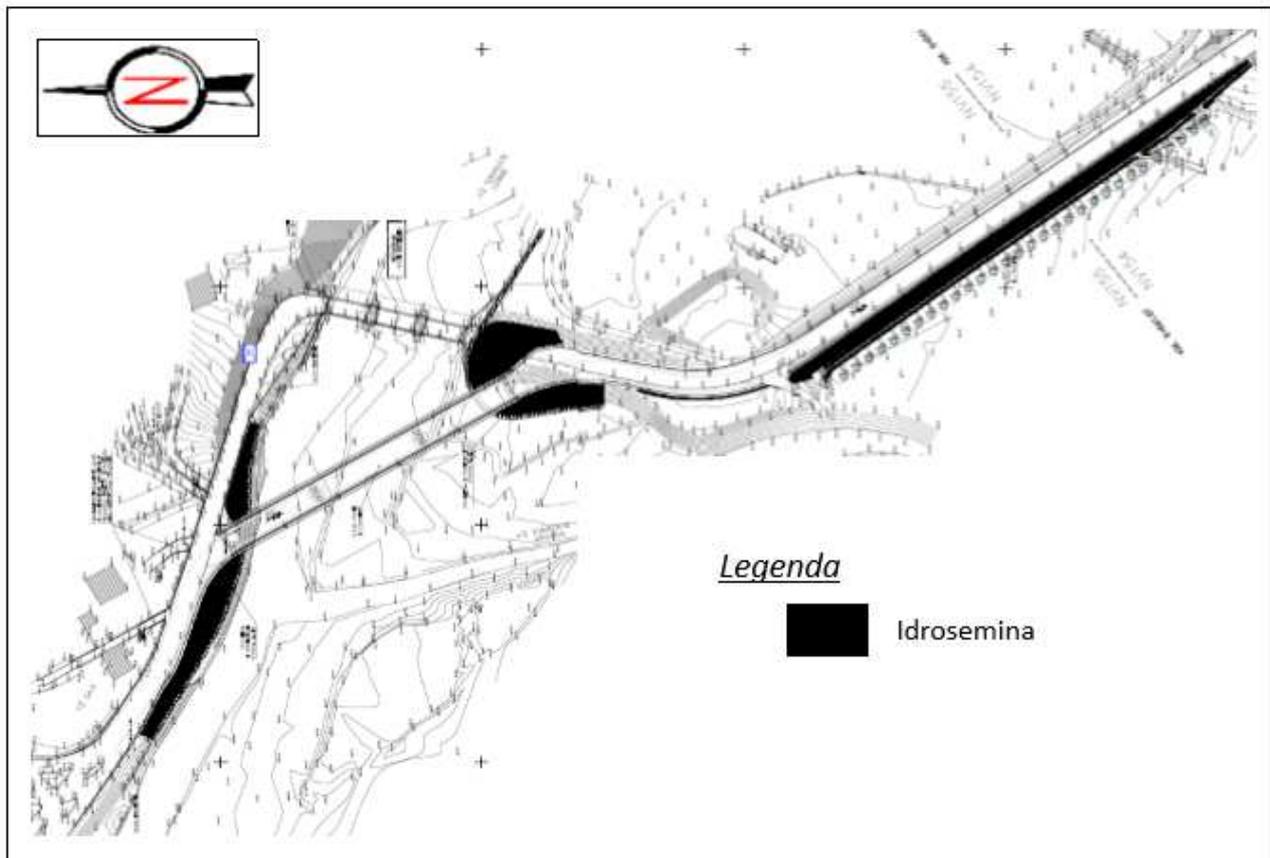
Figura 41- Estratto dalla tavola: IG51-01-E-CV-P8-IA38-0E-017-A00; IG51-01-E-CV-P8-IA38-0E-018-

- Messa a dimora di specie arboree e arbustive a formare filari e siepi;
- Semina di specie erbacee.

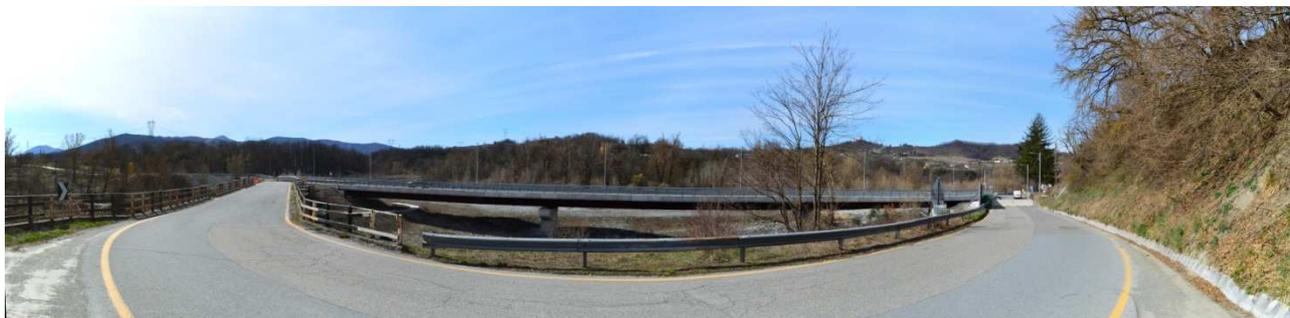
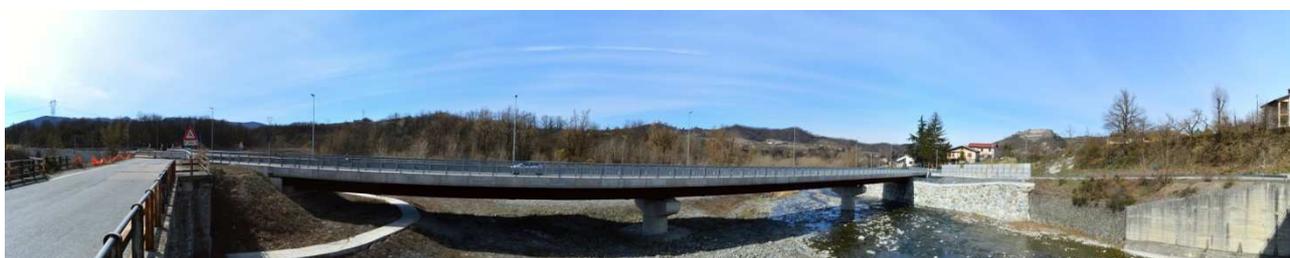
Foto n. 6

La stazione di monitoraggio PAE-GA-010 prende come oggetto di studio l'area interessata dall'attraversamento della strada provinciale SP160 sul Torrente Lemme, per quanto riguarda l'opera NV15 (Adeguamento SP 160 di Val Lemme).

L'areale monitorato risulta molto rimaneggiato rispetto la condizione morfologica naturale, registrando l'avvenuto rimodellamento degli argini di entrambi i lati del Torrente Lemme.

Inoltre, lungo la stazione di monitoraggio, è stata registrata la presenza di un'area di stoccaggio di inerti (non appartenente alle lavorazioni e soprattutto già presente nella campagna di monitoraggio AO del 2012), in cui sono posizionati oltre ai banchi di materiale inerte anche alcuni macchinari per la frantumazione.

Percorrendo la SP160 provenendo da Carrosio in direzione Nord verso l'abitato di Gavi non si ha la percezione dell'attraversamento del fiume, ma solo dell'area pianeggiante adibita a deposito. Proseguendo oltre la curvatura della strada, la percezione del ponte e delle modifiche apportate al paesaggio naturale, si aprono alla vista dell'utente stradale. Sono infatti in corso modifiche alla morfologia dei luoghi dovute alle lavorazioni e la movimentazione di materiale nel letto del Torrente

Lemme e al rimodellamento delle sue sponde. Nel 2018 è stato completato il ponte, che rappresenta ovviamente un nuovo elemento nel paesaggio locale.

Al momento non è stato eseguito alcun intervento di inserimento paesaggistico rispetto a quanto previsto da PE.

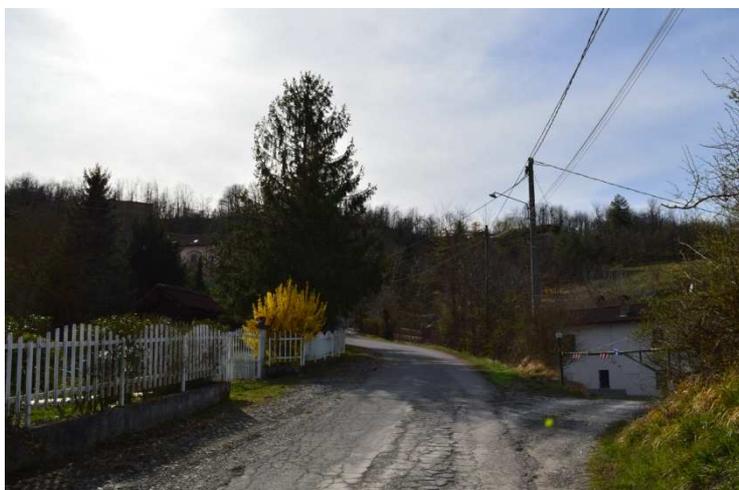
Foto n. 2

La stazione di monitoraggio PAE-AR-010 si trova dislocata lungo la via Moriassi, in prossimità della zona produttiva / commerciale di Arquata.

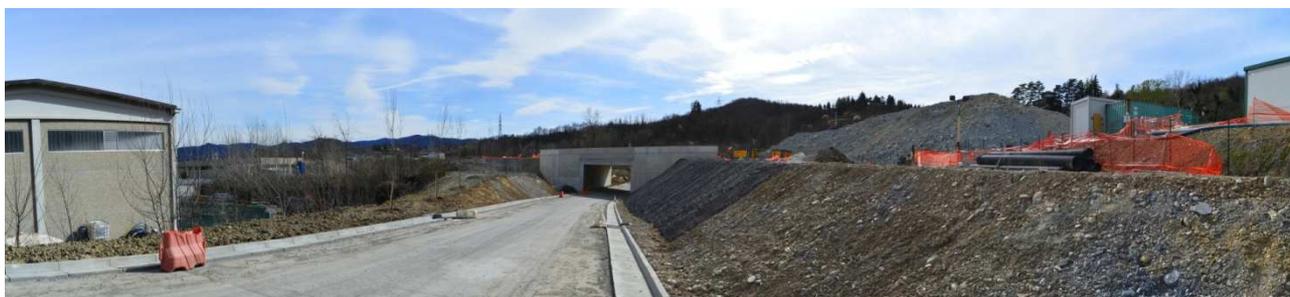
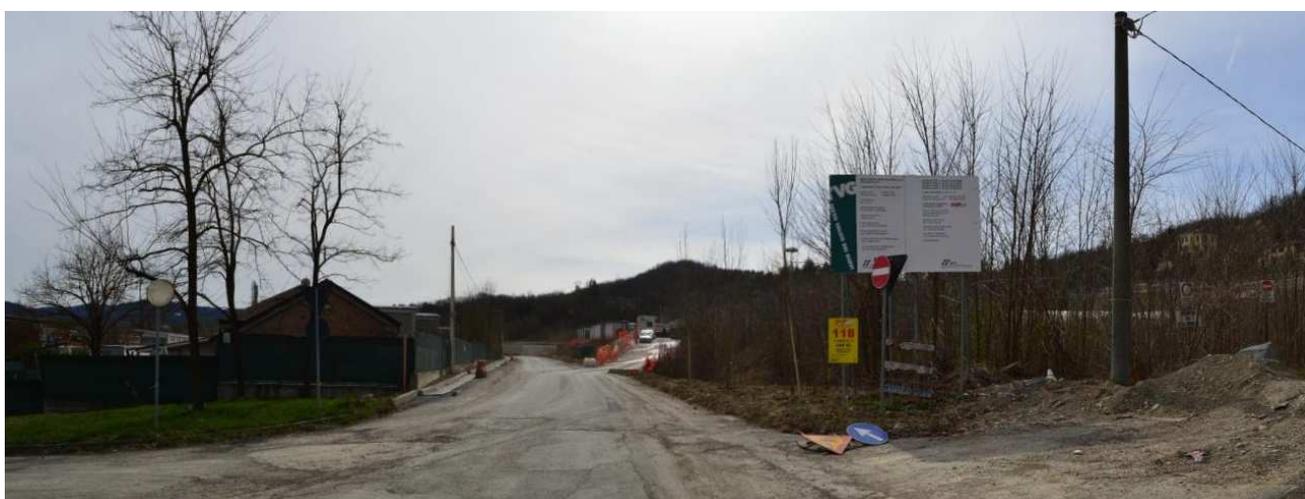
Foto n. 8

La stazione di monitoraggio PAE-AR-020 è interclusa fra il polo produttivo di Libarna, il sito di deposito DP05 e l'area oggetto di monitoraggio. Gli interventi oggetto di monitoraggio sono: il DP050-RMP1 (Rimodellamento Morfologico Libarna); NV29 (Strada di collegamento cantiere Libarna COP5 e cantiere Moriassi COP4), NV20 (Rifacimento strada di accesso ai cantieri operativi COP5 e COP4 in comune di Arquata Scrivia).

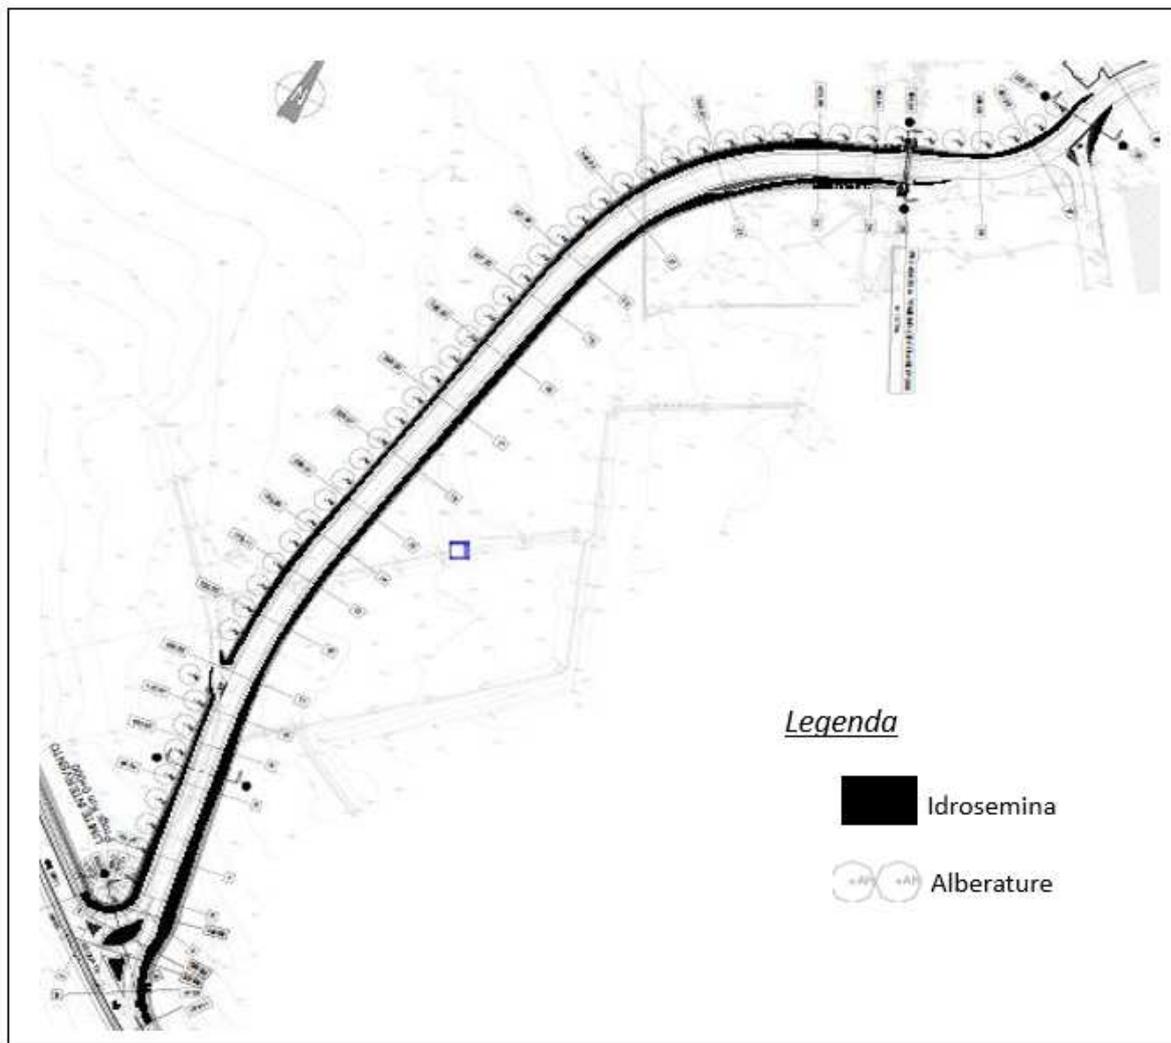
Figura 49- Estratto dalla tavola: IG51-00-E-CV-P8-IA45-0E-001-A00

- Messa a dimora di filare arboreo;
- Semina di specie erbacee.
