TRATTA A.V./A.C. TERZO VALICO DEI GIOVI  
PROGETTO ESECUTIVO

**Rapporto I semestre 2019**  
**Monitoraggio Ambientale**  
**Corso d'opera**  
**Paesaggio**

File: IG51-00-E-CV-RO-IM00-C7-034-A00

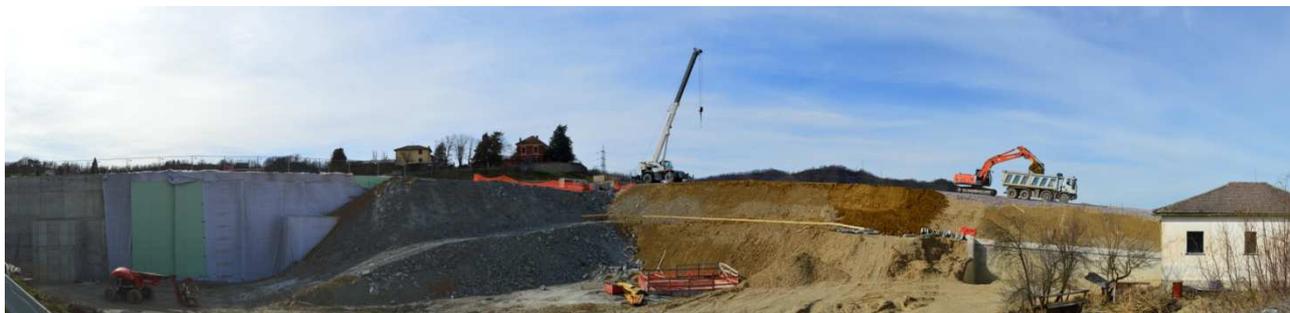
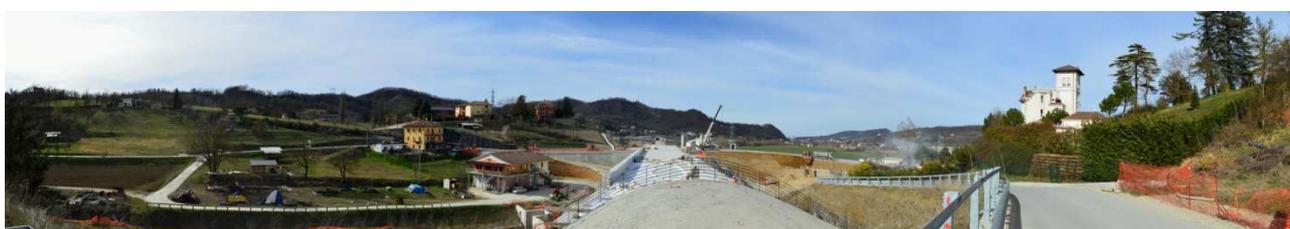
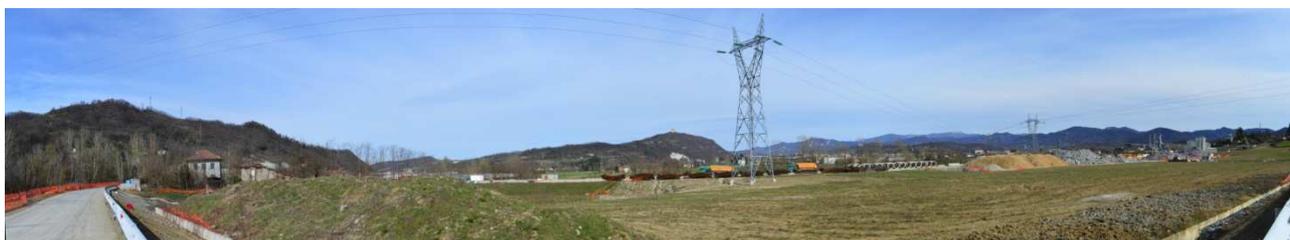
Foto n. 5b

La stazione di monitoraggio PAE-AR-030 si trova dislocata lungo la via Moriassi e in prossimità della zona produttiva / commerciale di Arquata. L'oggetto dell'attività di monitoraggio è l'area individuata come COP4, ovvero come specificato nel Piano di Monitoraggio Ambientale: Cantiere Operativo Piemonte – Moriassi

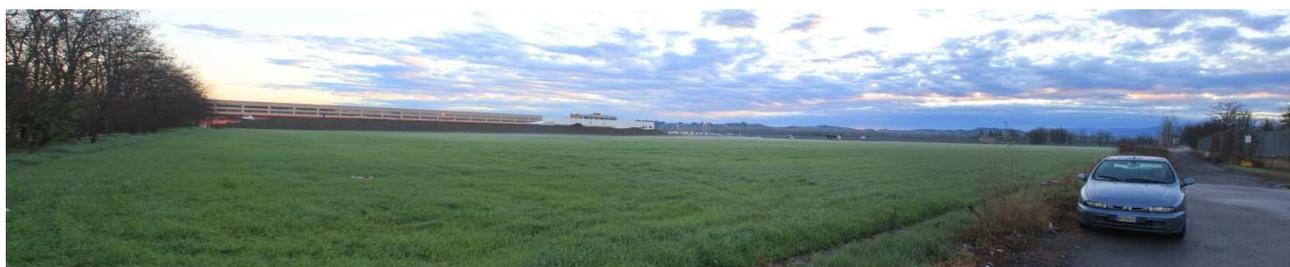
Foto 3

L'area è prospiciente ad alcune aziende logistiche, che generano un forte flusso di automezzi pesanti. Tale traffico interessa non solo la Strada Statale 211, ma anche le strade secondarie che intersecano la viabilità principale.

Le ampie visuali che si aprono, riportano un paesaggio prevalentemente agricolo-rurale, caratterizzato da una morfologia dei luoghi assolutamente pianeggiante, interrotta soltanto dagli edifici industriali che si trovano lungo il suo perimetro.

La destinazione d'uso di tale area è quella di una piana agricola. Invece le aree prospicienti ad essa risultano utilizzate come piazzali delle aziende di logistica che si trovano lungo i lati dell'area oggetto di monitoraggio.

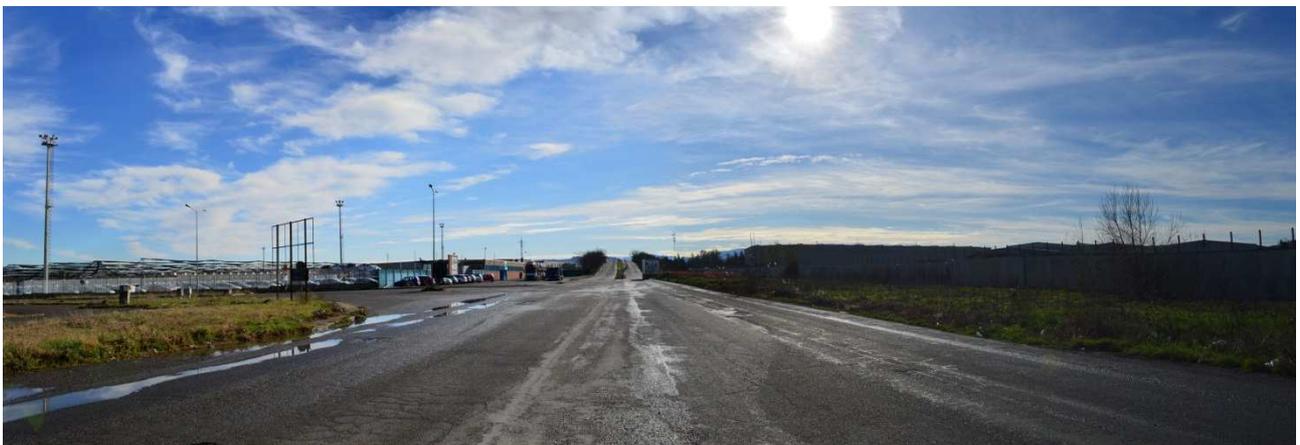
Foto 4

L' Abbazia di Rivalta Scrivia si localizza a circa 1,5 km a sud-est del PAE-TR-500, in un territorio pianeggiante dove non sono presenti importanti barriere visive. L'opera di progetto interviene su una impronta esistente, in una zona industriale antropizzata e già individuata dal PPR quale criticità paesaggistica per la presenza di segni di attività impattanti, aggressive o dismesse.

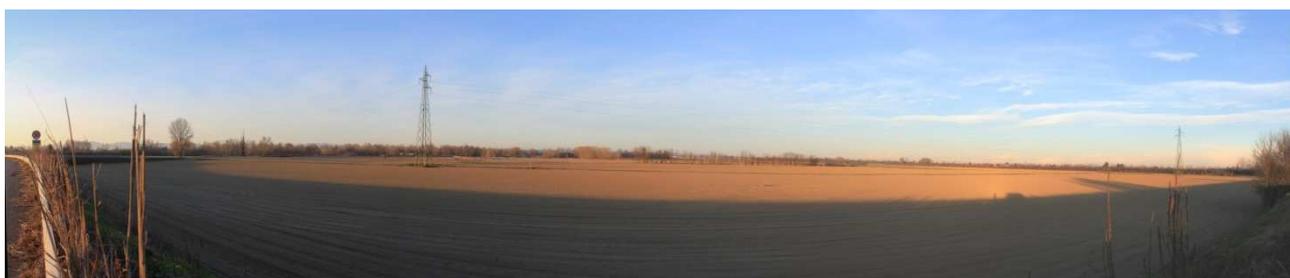
Foto n. 4

La stazione di monitoraggio PAE-AL-001 è posizionata lungo la strada poderale di accesso alle aree agricole di C.na Clara e Buona. L'intervento oggetto di monitoraggio è il deposito DP93 di C.na Clara e Buona.

Gli abitati nelle immediate vicinanze risultano schermati dalla presenza di alte siepi.

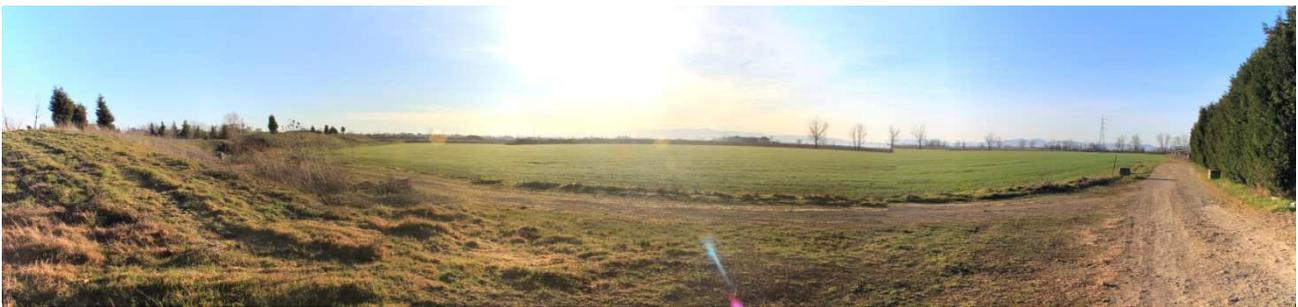
Foto n. 3

La stazione di monitoraggio PAE-AL-002 si localizza nella parte ovest del tessuto suburbano di Spinetta Marengo, allo stesso livello altimetrico rispetto al deposito DP07.

È presente un Resort nelle immediate vicinanze del deposito.

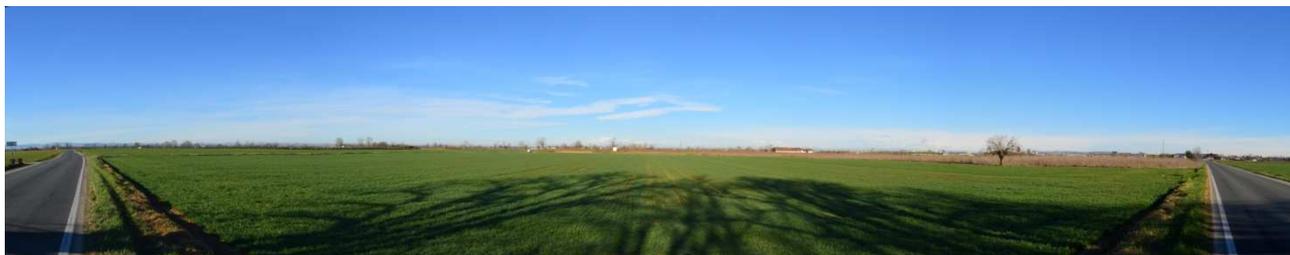
Fotomosaico n. 5

Il punto si localizza nella parte ovest del tessuto suburbano di Spinetta Marengo, allo stesso livello altimetrico rispetto al deposito C.na Guarasca e della Strada Bolla.
