Variante alla S.S. 45 "Val di Trebbia"
Comuni di Torriglia e Montebruno
dal Km 31+500 (Costafontana) al Km 35+600 (Montebruno)
2° stralcio funzionale

PROGETTO DEFINITIVO

STUDIO DI IMPATTO AMBIENTALE
Analisi Ambientale - Geologia e Acque
Carta geomorfologica

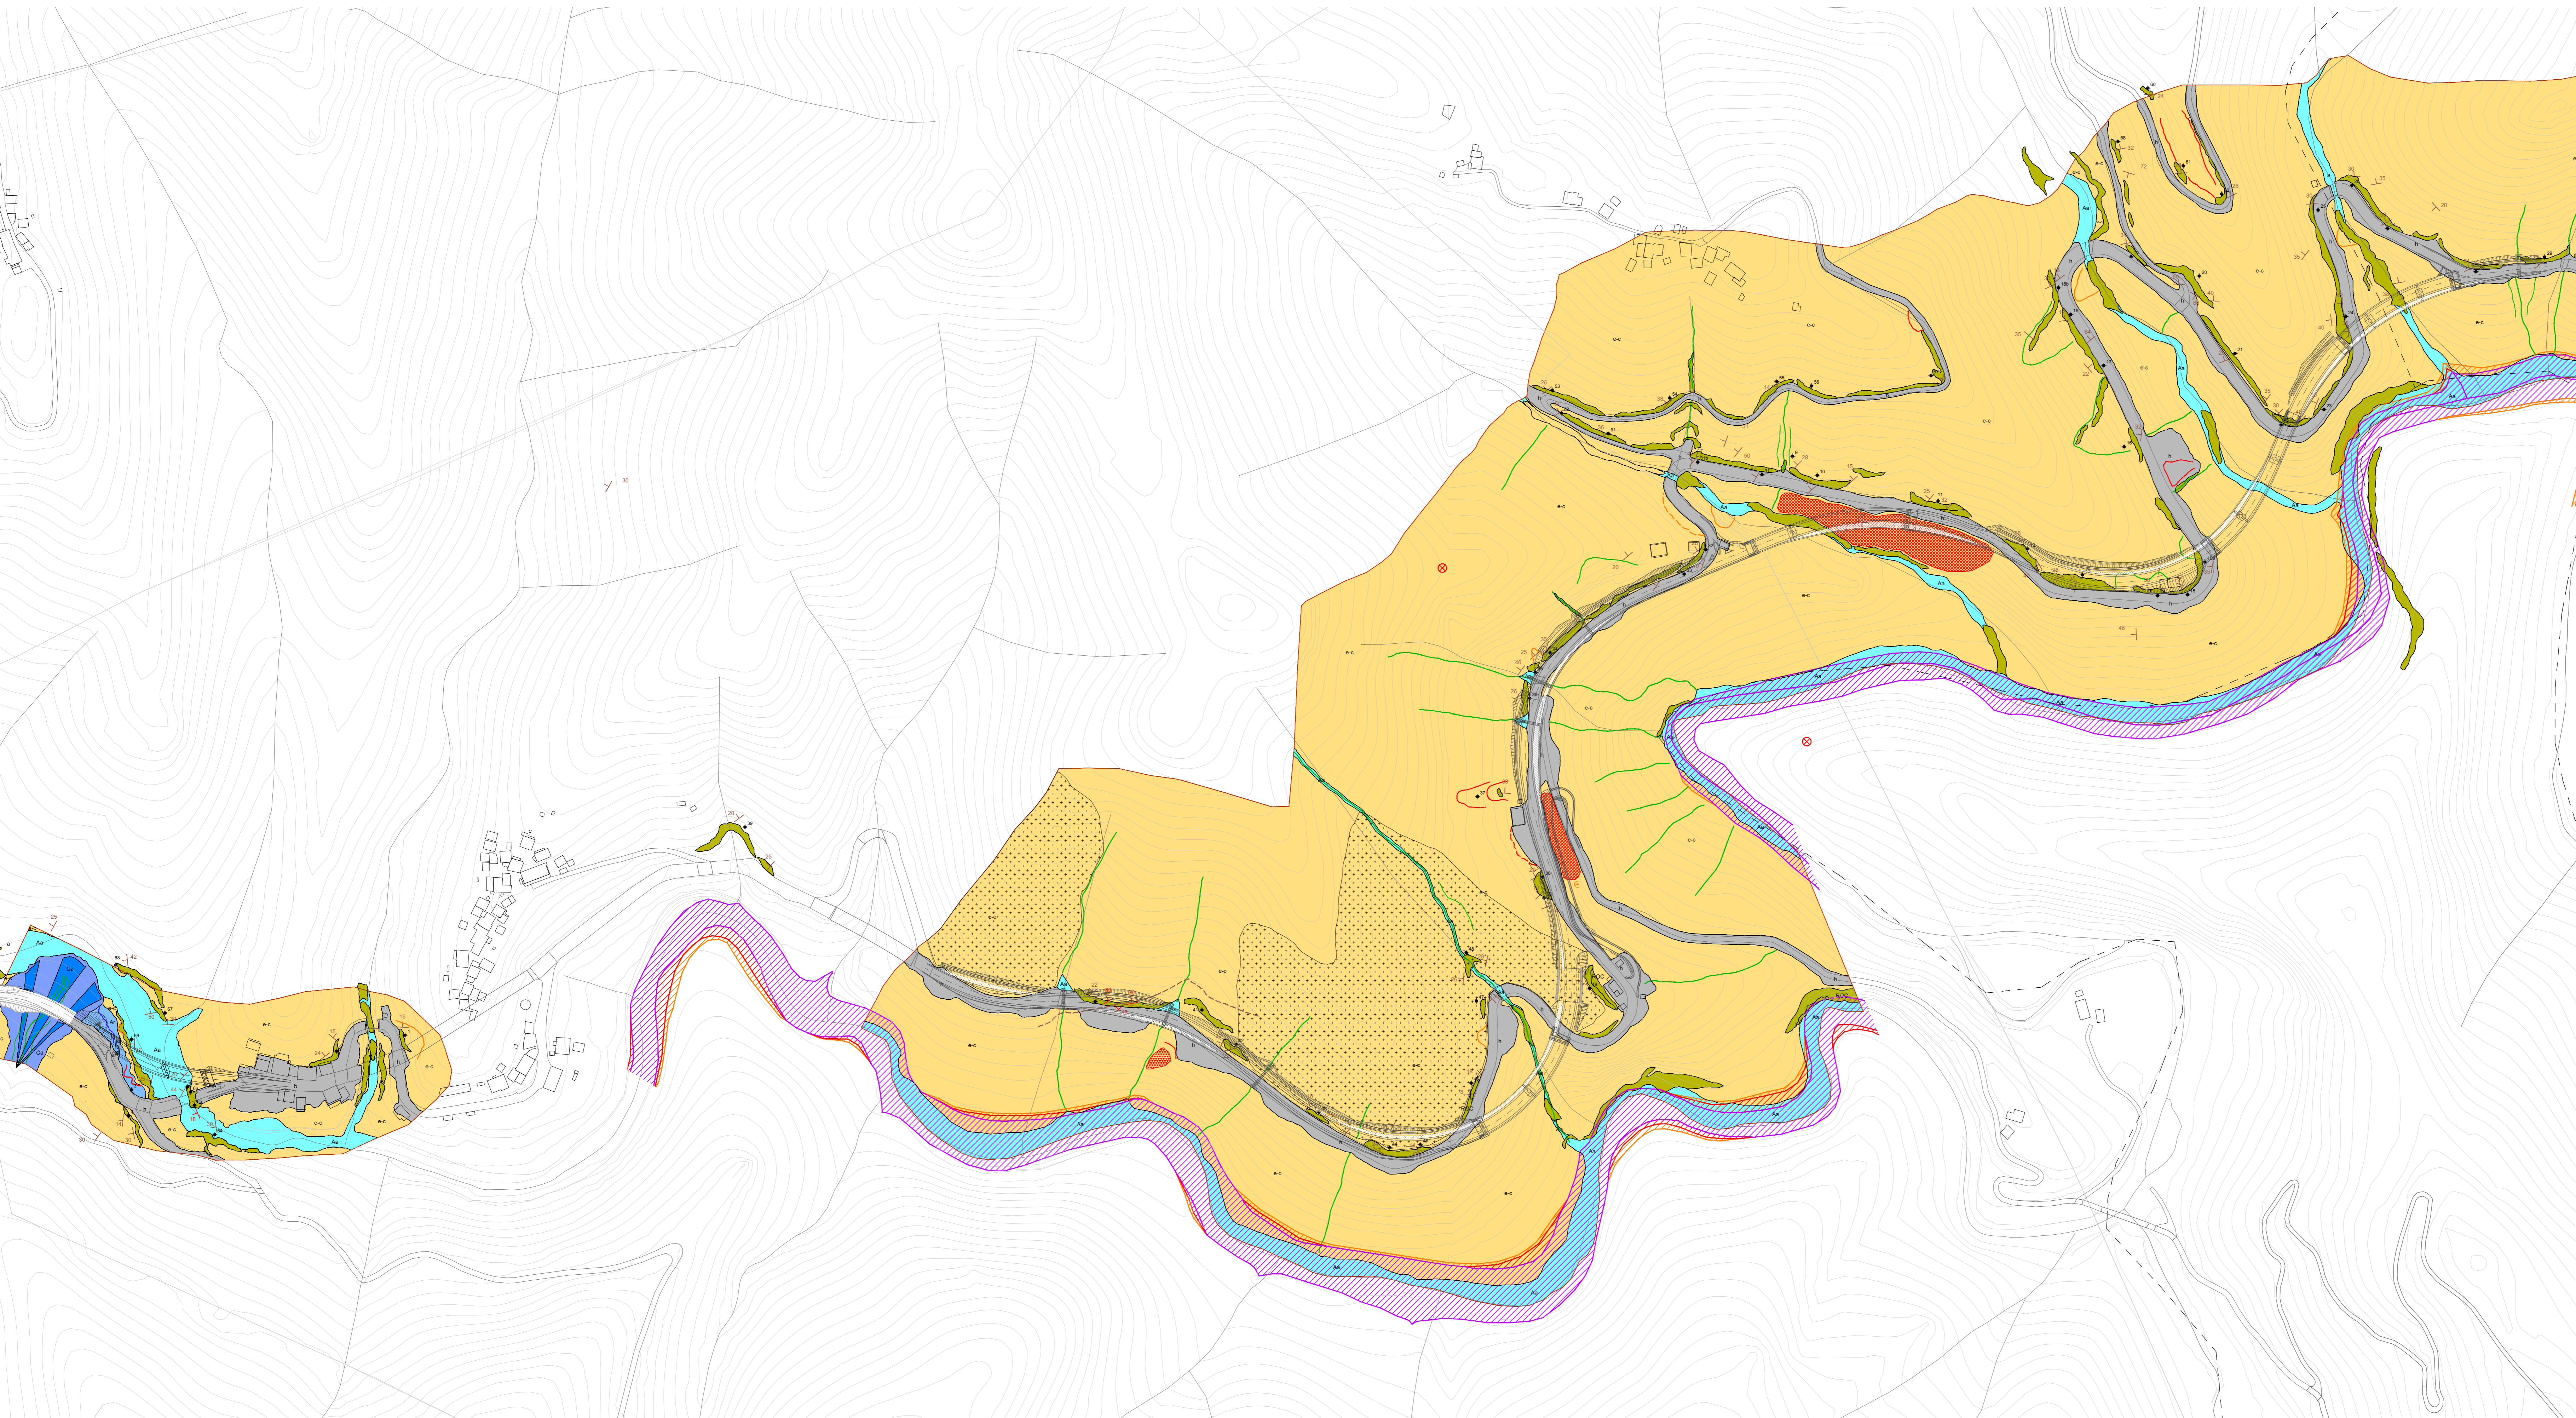
LEGENDA - CARTA GEOMORFOLOGICA

ROC
Rocce costituite da alternanze arenaceo-pelliche - Formazione di Ronco
Turbiditi calcareo-pelliche rappresentate da scisti sottili e medi di areniti medio-fini, siltiti marnose e marne, a stratificazione piano-parallela. Superiormente, verso la superficie, è presente una fascia di roccia intensamente alterata e fratturata rappresentata da scaglie calcaree e decimetriche di marne calcaree e argillite. (CAMPANIAZANO INF.)

Frana puntuale non cartografabile
Nicchia di frana di crollo
Nicchia di frana di scivolamento planare
Nicchia di frana di scivolamento/colamento superficiale
Orlo di scarpata di erosione areale
Area soggetta a fenomeni di dissesto superficiale (soilflusso, creep...)
Corpo di frana di scivolamento

e-c
Coltre eluvio-colluviale
Depositi prevalentemente limoso-sabbiosi con ghiaie e clasti calcareo-marnosi eterometrici ma monogonici, talora parzialmente addensati soggetti a fenomeni di reptazione (soil creep). **OLOCENE**
