LAVORI DI COSTRUZIONE DEL 3° MEGLOTTO DELLA S.S. 106 JONICA - CAT. B - DALL'INNESTO CON LA S.S. 534 (km 365+150) A ROSETO CAPO SPULICCO (km 400+000)

PROGETTO ESECUTIVO

INTERVENTI DI INSERIMENTO PAESAGGISTICO E MITIGAZIONE AMBIENTALE

Opera a verde - Planimetria interventi

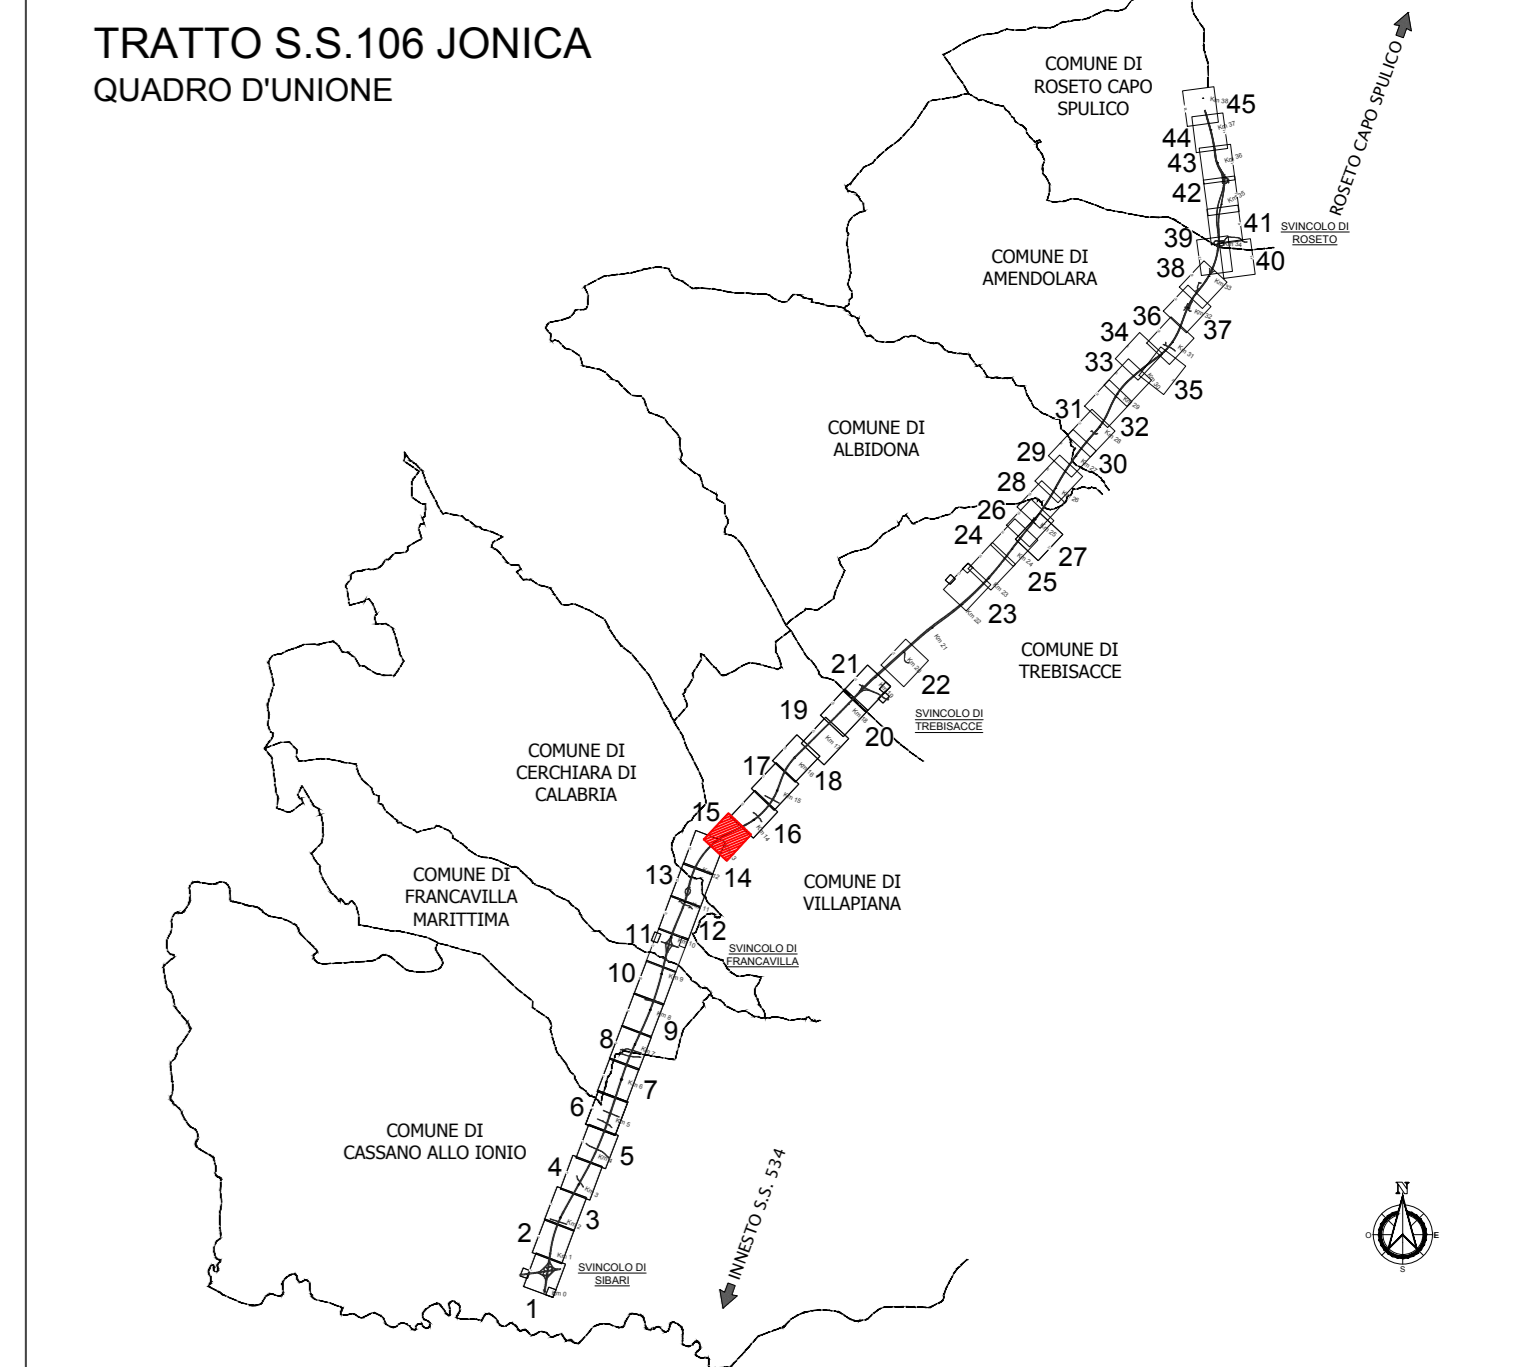
- TOT3 - TOMBINO FAUNISTICO AL KM 13+430.00**
- LEGENDA**
- Ingresso passaggio faunistico
 - TIPO T drenante
- TIPO L Sottopasso Faunistico mq 80**
- Alberi
 - Au Arbusti unici
 - Alberi:
 - Pice Pinus laricina 16
 - Mc Myrica communis 12
 - Ra Rhamnus alaternus 12
