PROGETTO PER LA REALIZZAZIONE DI UN IMPIANTO PER LA PRODUZIONE DI ENERGIA ELETTRICA DA FONTE EOLICA. AI SENSI DEL D.LGS N. 387 DEL 2003, COMPOSTO DA N° 17 AEROGENERATORI, PER UNA POTENZA COMPLESSIVA DI 71,4 MW. SITO NEL COMUNE DI MONTEMILONE (PZ) E OPERE CONNESSE NEI COMUNI DI VENOSA (PZ), PALAZZO SAN GERVASIO (PZ), BANZI (PZ), GENZANO DI LUCANIA (PZ) E SPINAZZOLA (BT).

COD. REG. **A.16.a.4/17**
 COD. MIT. **TAV. 21.6**

Fotoinserimenti
 Comune di Maschito

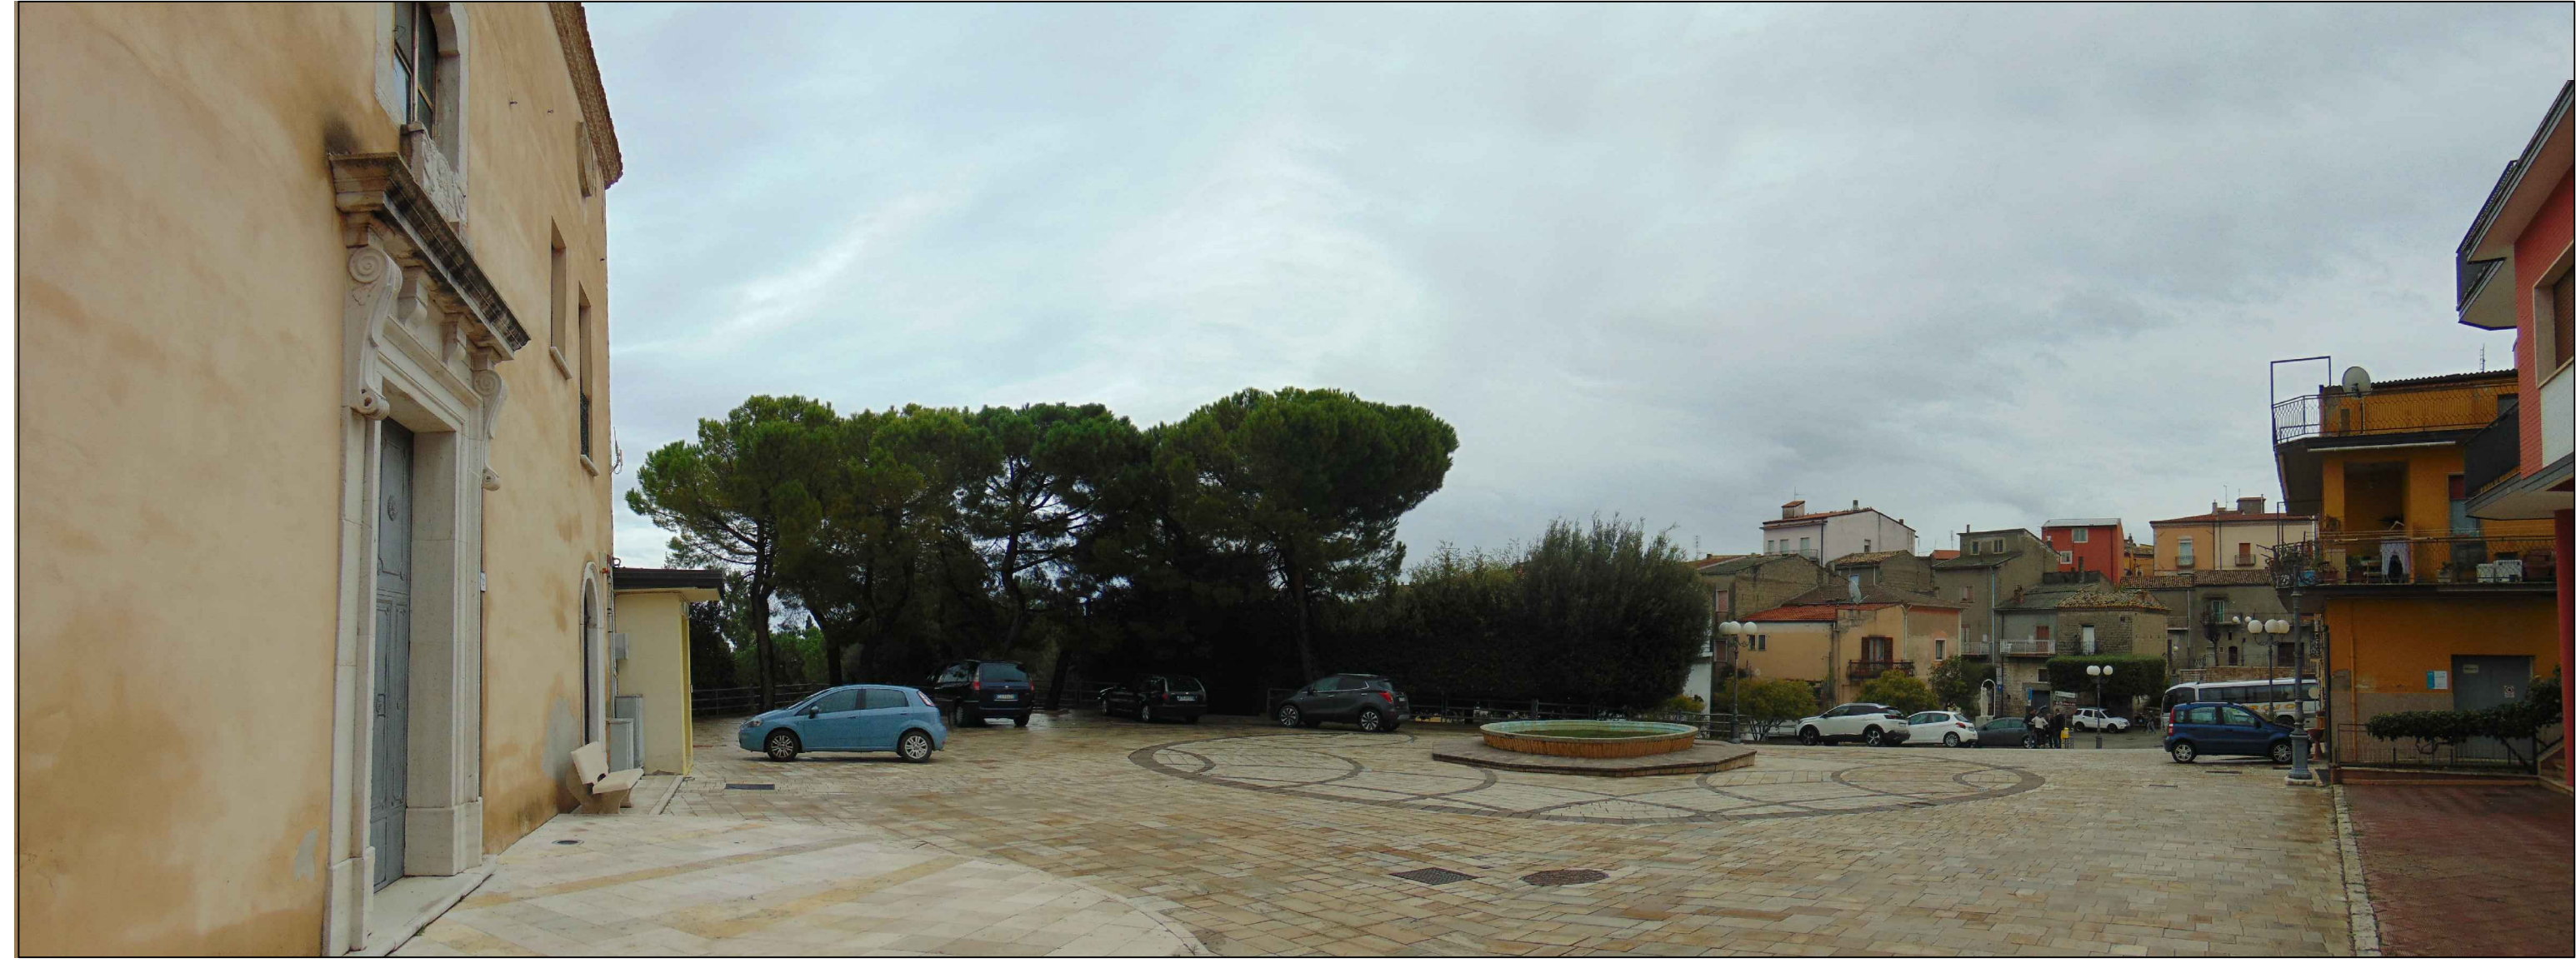
ID20 - Chiesa Del Caroseno

Panoramica - Stato di Fatto - Stato di Progetto

La chiesa del Caroseno si trova all'interno dell'ambito urbano del Comune di Maschito, molto al di fuori dell'area di impatto potenziale da indagare per l'impianto di progetto. I ricettori nel comune di Maschito verranno comunque analizzati per completezza, in quanto Maschito rientra nei Comuni interessati dall'AIP. L'impianto eolico si trova ad una distanza molto elevata dal punto di osservazione (circa 15 km) e non risulta visibile. Dalla panoramica ottenuta a partire dall'ingresso del ricettore, si può notare che in primo piano vi è la Chiesa sulla sinistra con il piazzale antistante e sulla destra alcuni edifici ad uso abitativo. Sulla sinistra, la vista è completamente occlusa dalla presenza di alte alberature e fitti cespugli, dall'altro lato (destra) da numerosi edifici al limite del centro storico. L'impianto di progetto non è visibile nella scena.

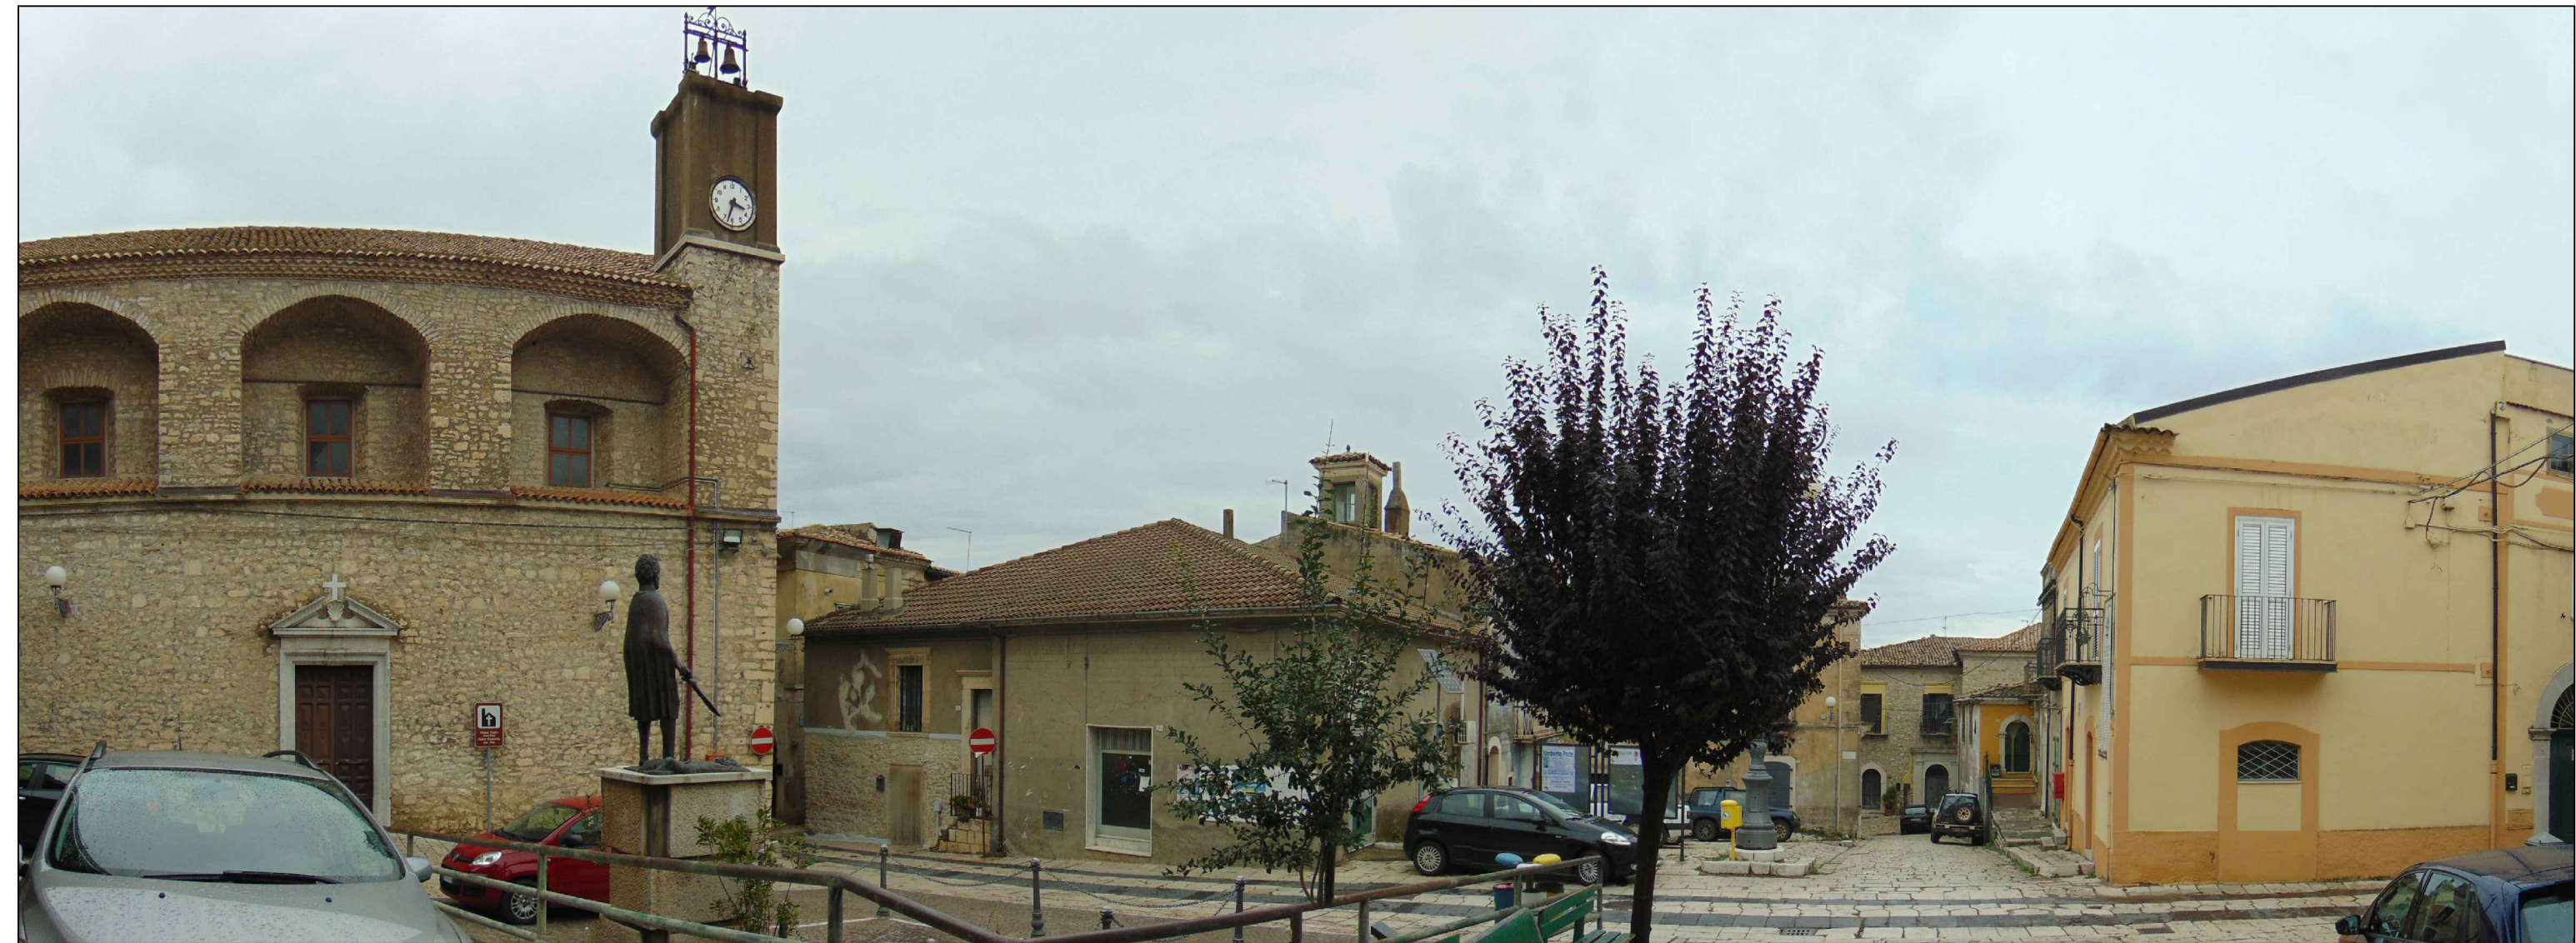
ID22 - Chiesa Madre

Panoramica - Stato di Fatto - Stato di Progetto

La Chiesa Madre di Sant'Elia, patrono della città, è ubicata nel cuore del centro storico di Maschito e rappresenta un luogo di aggregazione particolarmente ricettivo. La scena si sviluppa su un unico piano di visuale, immortalando tutti gli elementi principali della Piazza Caduti che ospita la Chiesa, visibile sul lato destro della scena. Sono visibili la statua, che domina l'ingresso della Chiesa, edifici storici e non e singole alberature che contornano la piazza, occultando la vista oltre la stessa. Si può asserire quindi che è impossibile vedere l'impianto di progetto.

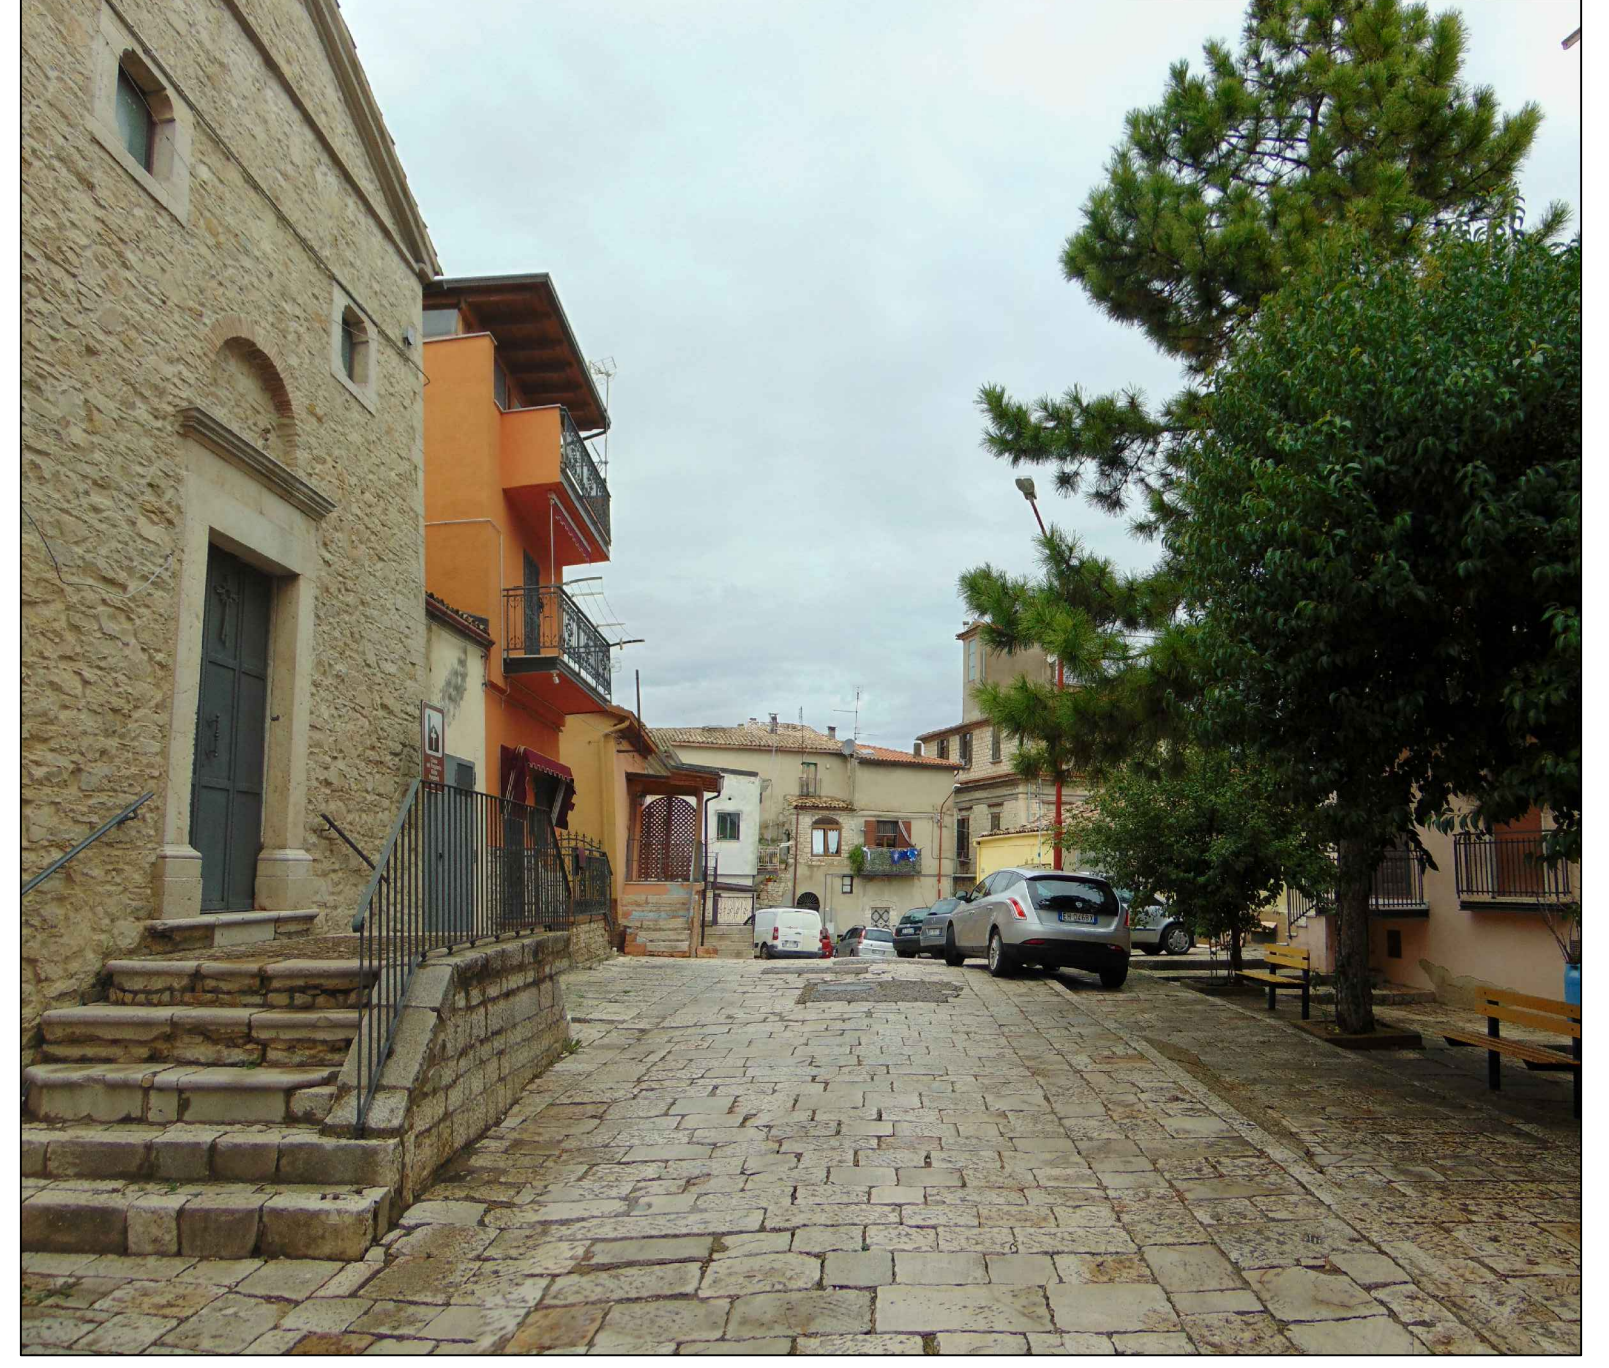
ID21 - Chiesa Del Purgatorio

Panoramica - Stato di Fatto - Stato di Progetto

La Chiesa del Purgatorio si trova ai limiti del centro storico del Comune di Maschito. La scena è dotata di una apprezzabile profondità del punto focale, nonostante il ricettore si trovi all'interno delle stradine del centro. I due lati dell'immagine sono impegnati dalla presenza della Chiesa, da edifici abitati e dall'alta alberatura, tali elementi occultano completamente la vista verso l'esterno della strada sui quali sorgono. Guardando in profondità si apprezza solamente il centro storico del comune e non sono presenti scorci di vista aperti sul territorio circostante. Pertanto l'impianto di progetto non è visibile nella scena.

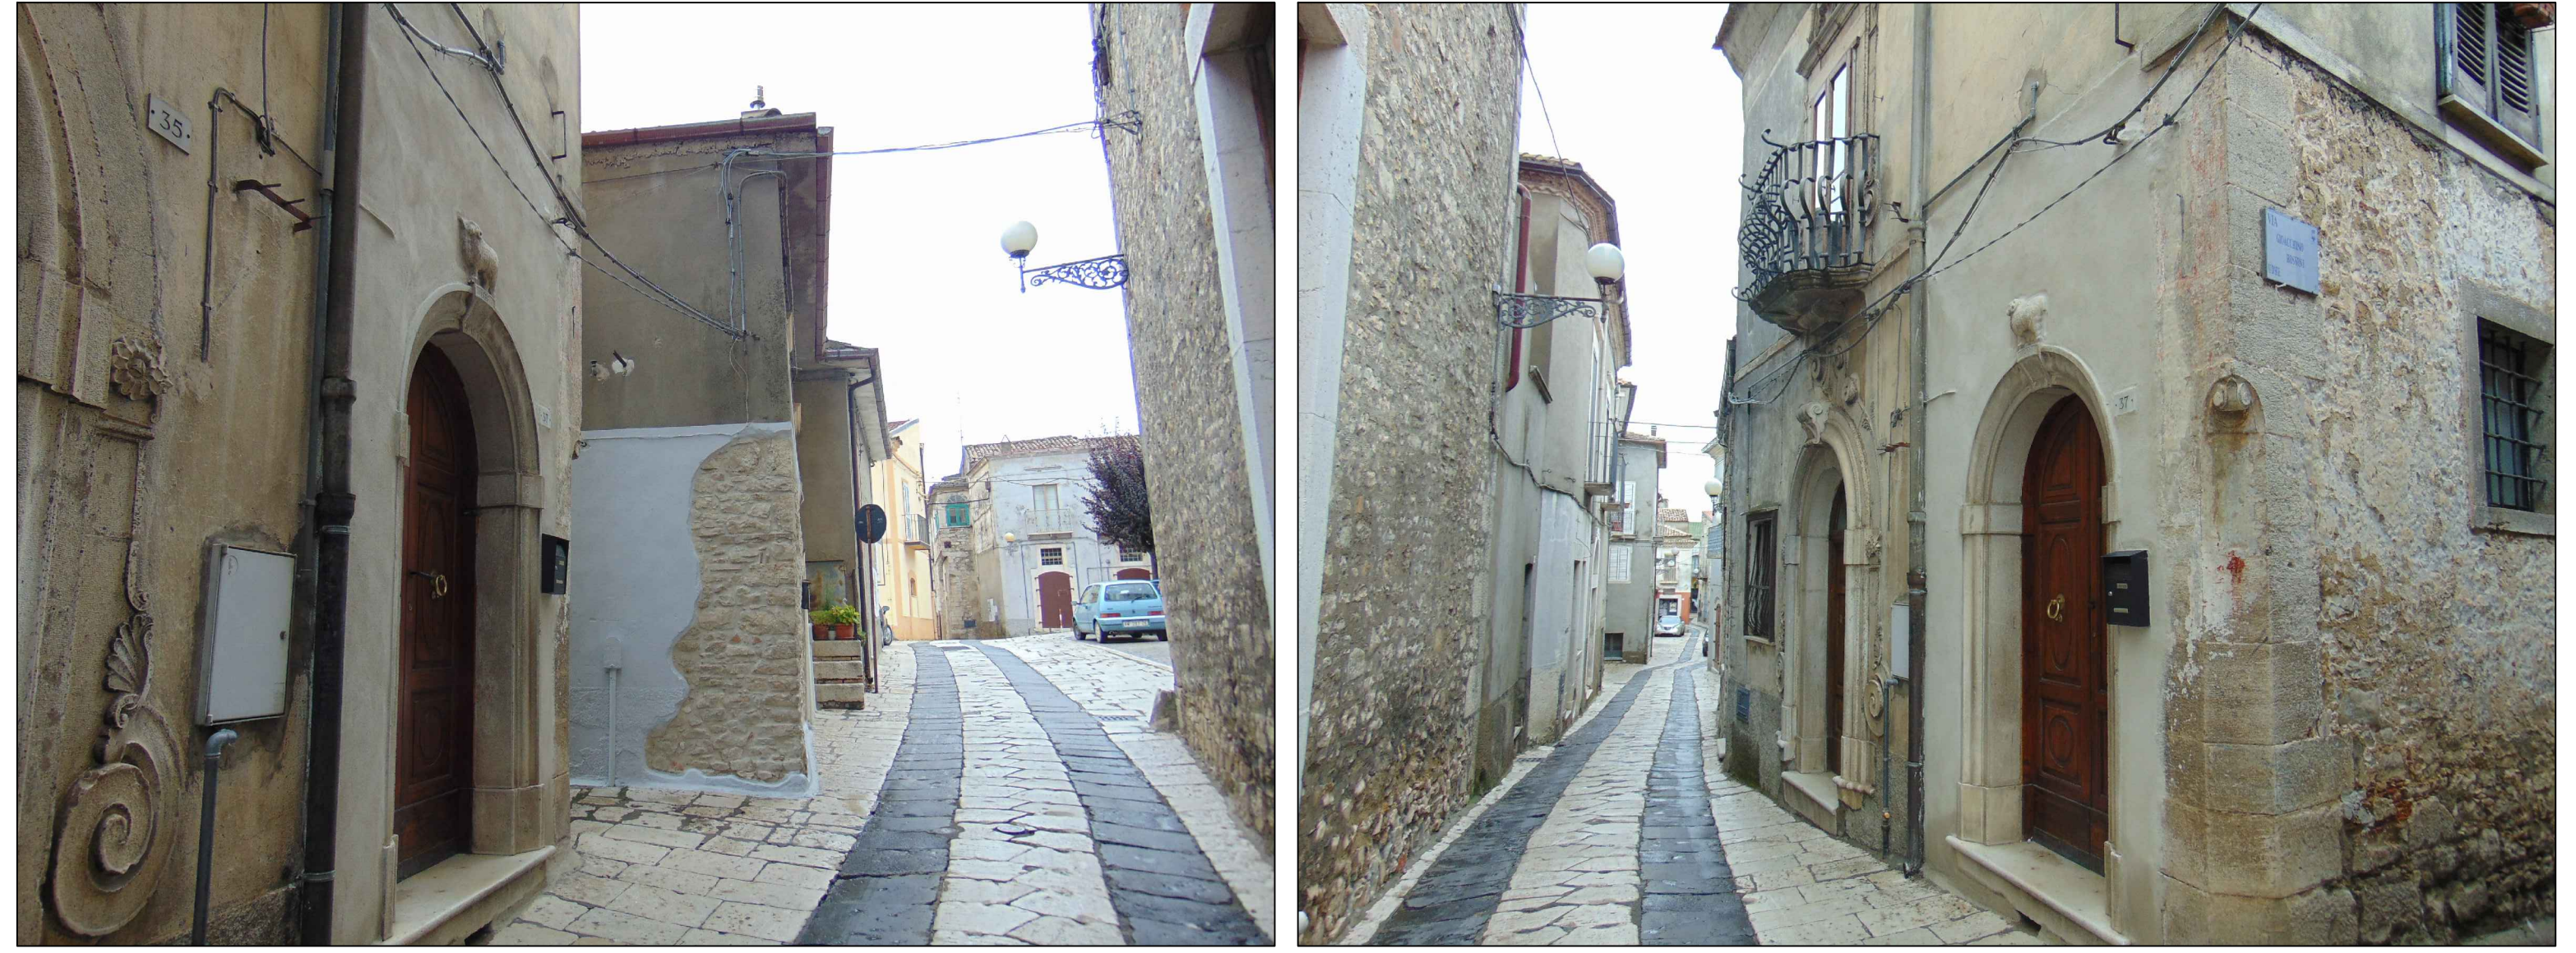
ID23 - Palazzo Colombo

Panoramica - Stato di Fatto - Stato di Progetto

Il bene monumentale Palazzo Colombo si trova nel cuore del centro storico di Maschito, nelle immediate vicinanze della Piazza Caduti che ospita la Chiesa Madre. Il ricettore è ubicato in una stradina molto stretta del reticolo stradale del centro storico, pertanto non offre molta possibilità all'osservatore di vedere al di là degli edifici presenti ai bordi della strada stessa. I punti focali delle due immagini proposte sono entrambi collocati sulla profondità della scena, immortalando in ogni caso sempre degli edifici facenti parte del centro storico. Non è possibile, pertanto, vedere l'impianto di progetto a partire dal ricettore in esame.

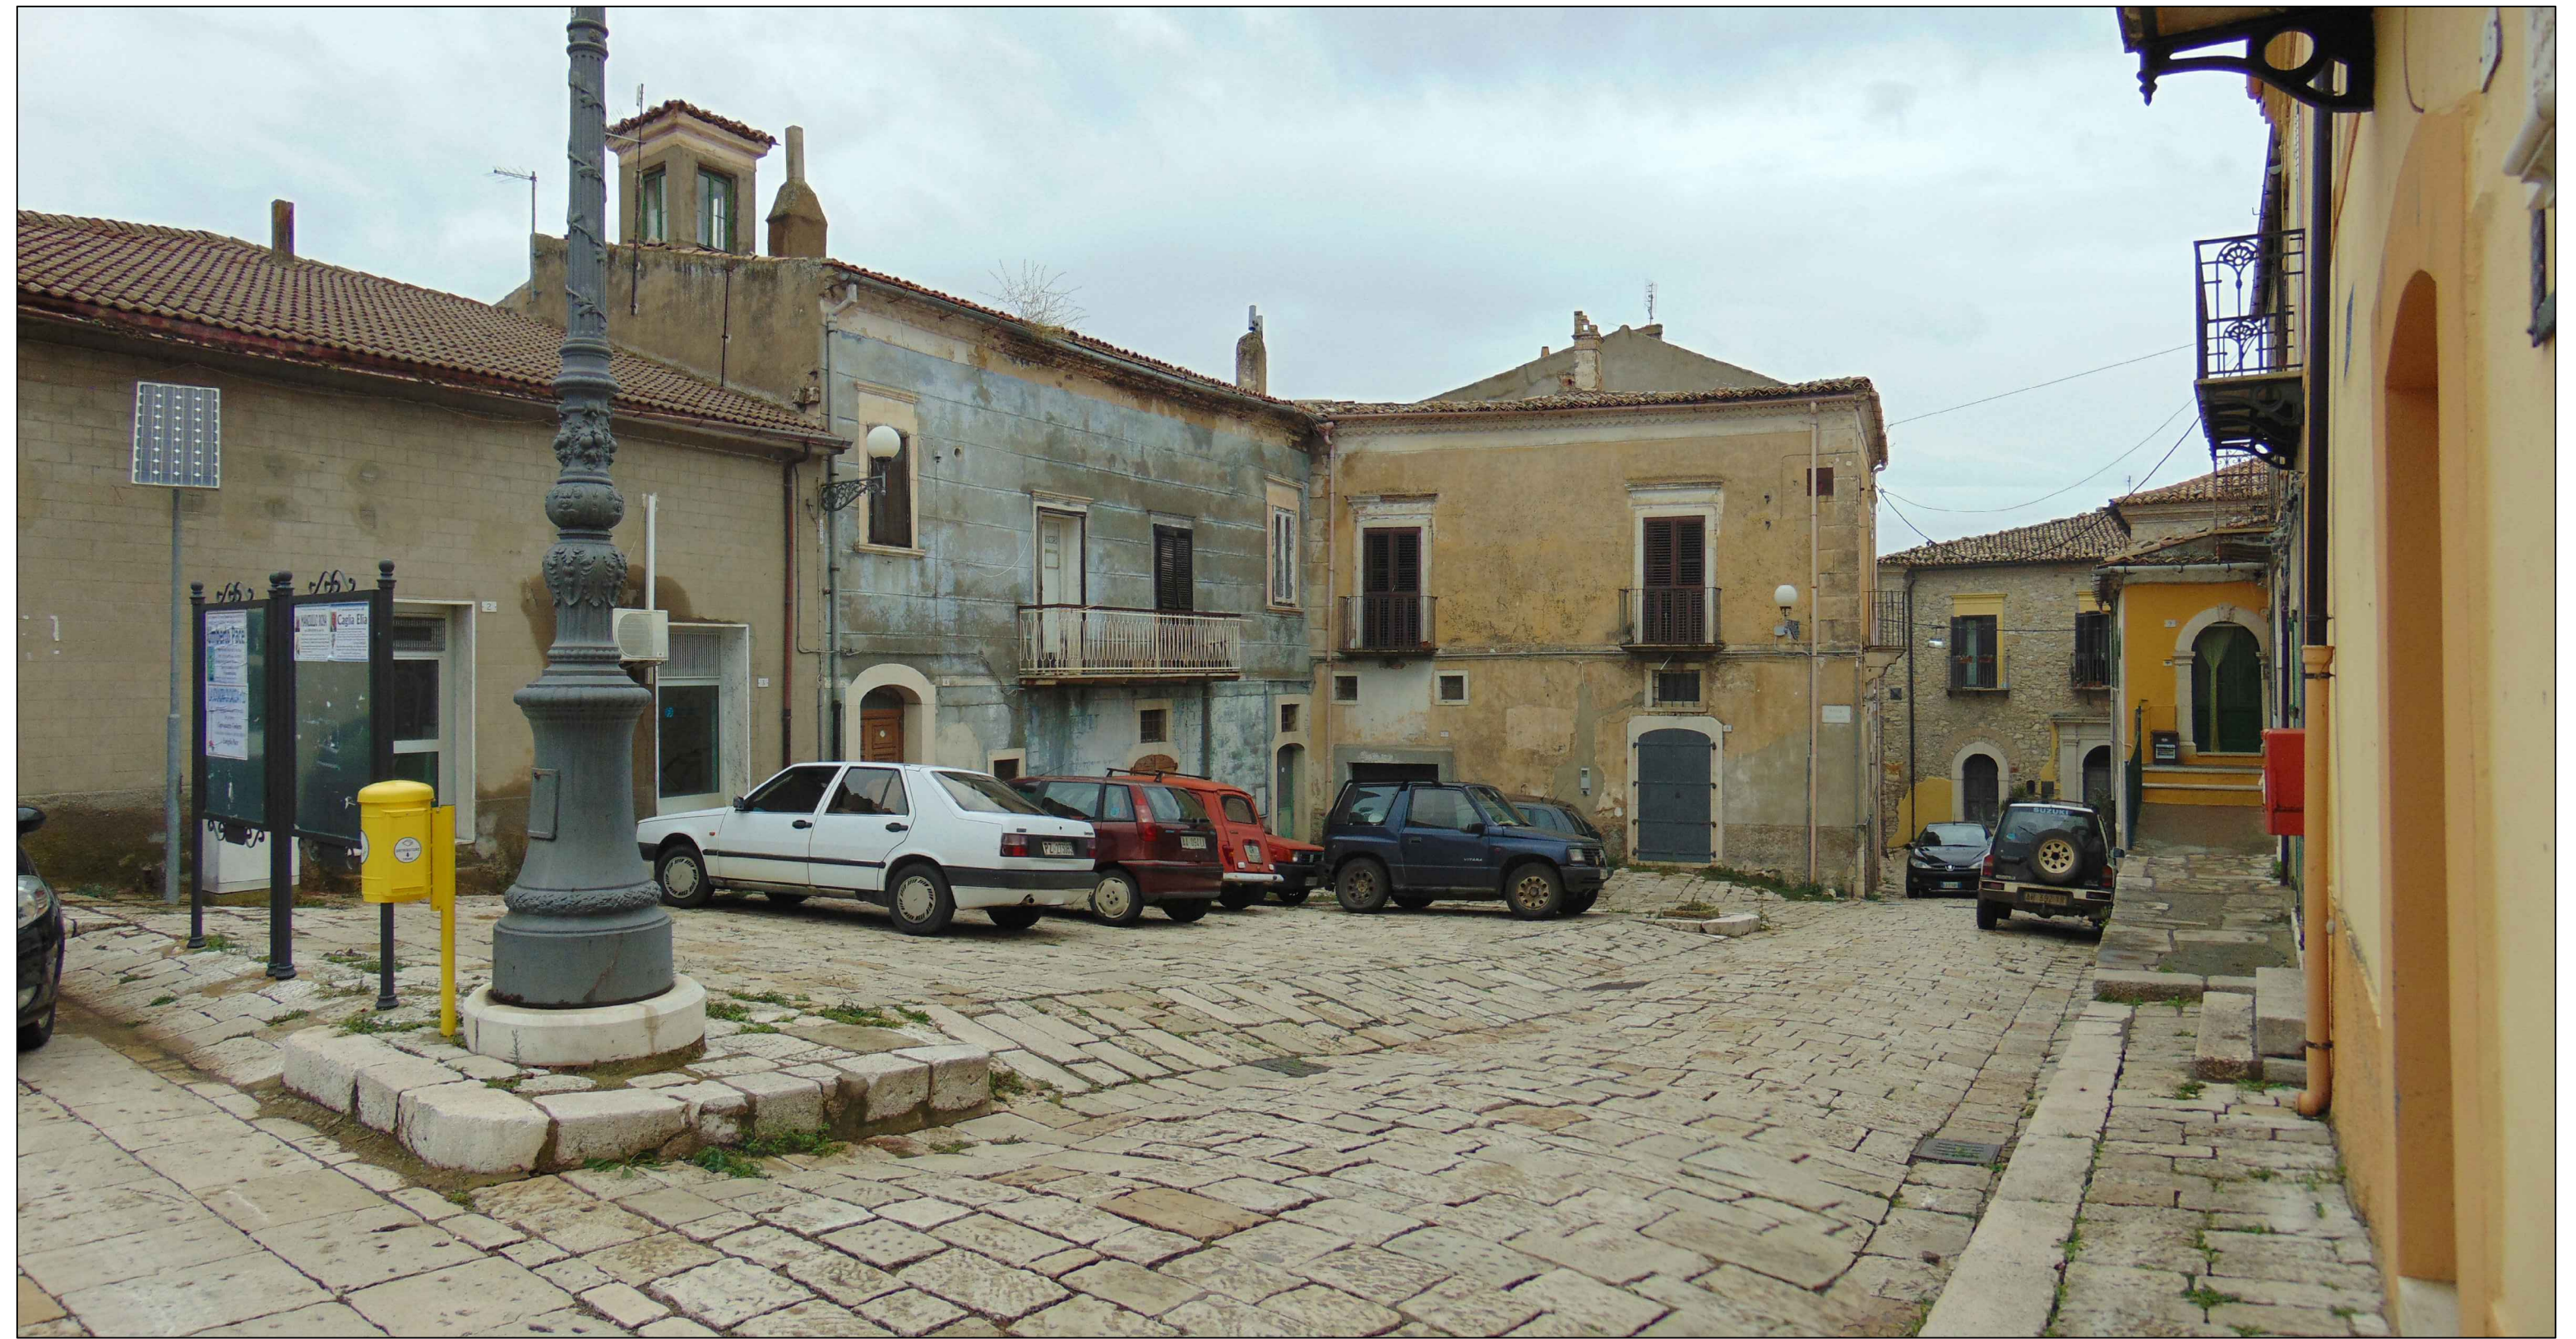
ID24 - Palazzo Nardoza

Panoramica - Stato di Fatto - Stato di Progetto

Palazzo Nardoza è un bene monumentale che si trova nel cuore del centro storico, in uno slargo di fronte Piazza Caduti. Zona ricettiva per la presenza della Chiesa Madre e di numerosi edifici del centro, il ricettore non offre molta possibilità di vedere al di là dello slargo in cui è ubicato. La panoramica, in direzione dell'impianto di progetto, ritrae il Palazzo al centro, contornato da altri edifici e da elementi di arredo urbano, che impegnano la visuale da sinistra a destra; l'impianto di progetto pertanto non è visibile nella scena.
