**Legge n. 345/97**  
**Accordo di programma quadro in materia di trasporti**  
 Realizzazione di un sistema integrato di accessibilità ferroviaria e stradale all'aeroporto di Malpensa 2000  
 (CONVENZIONE DEL 29.10.1999)

Collegamento tra la S.S.n.11 "Padana Superiore" a Magenta e la Tangenziale ovest di Milano  
 Variante di Abbiategrasso sulla S.S.n.494 e adeguamento in sede del tratto Abbiategrasso Vigevano fino al nuovo ponte sul Ticino

**PROGETTO DEFINITIVO - 1° STRALCIO FUNZIONALE**  
 G - OPERE COMPLEMENTARI

**VARIANTE DI PONTENUOVO DI MAGENTA**  
 Planimetria ubicazione barriere di sicurezza

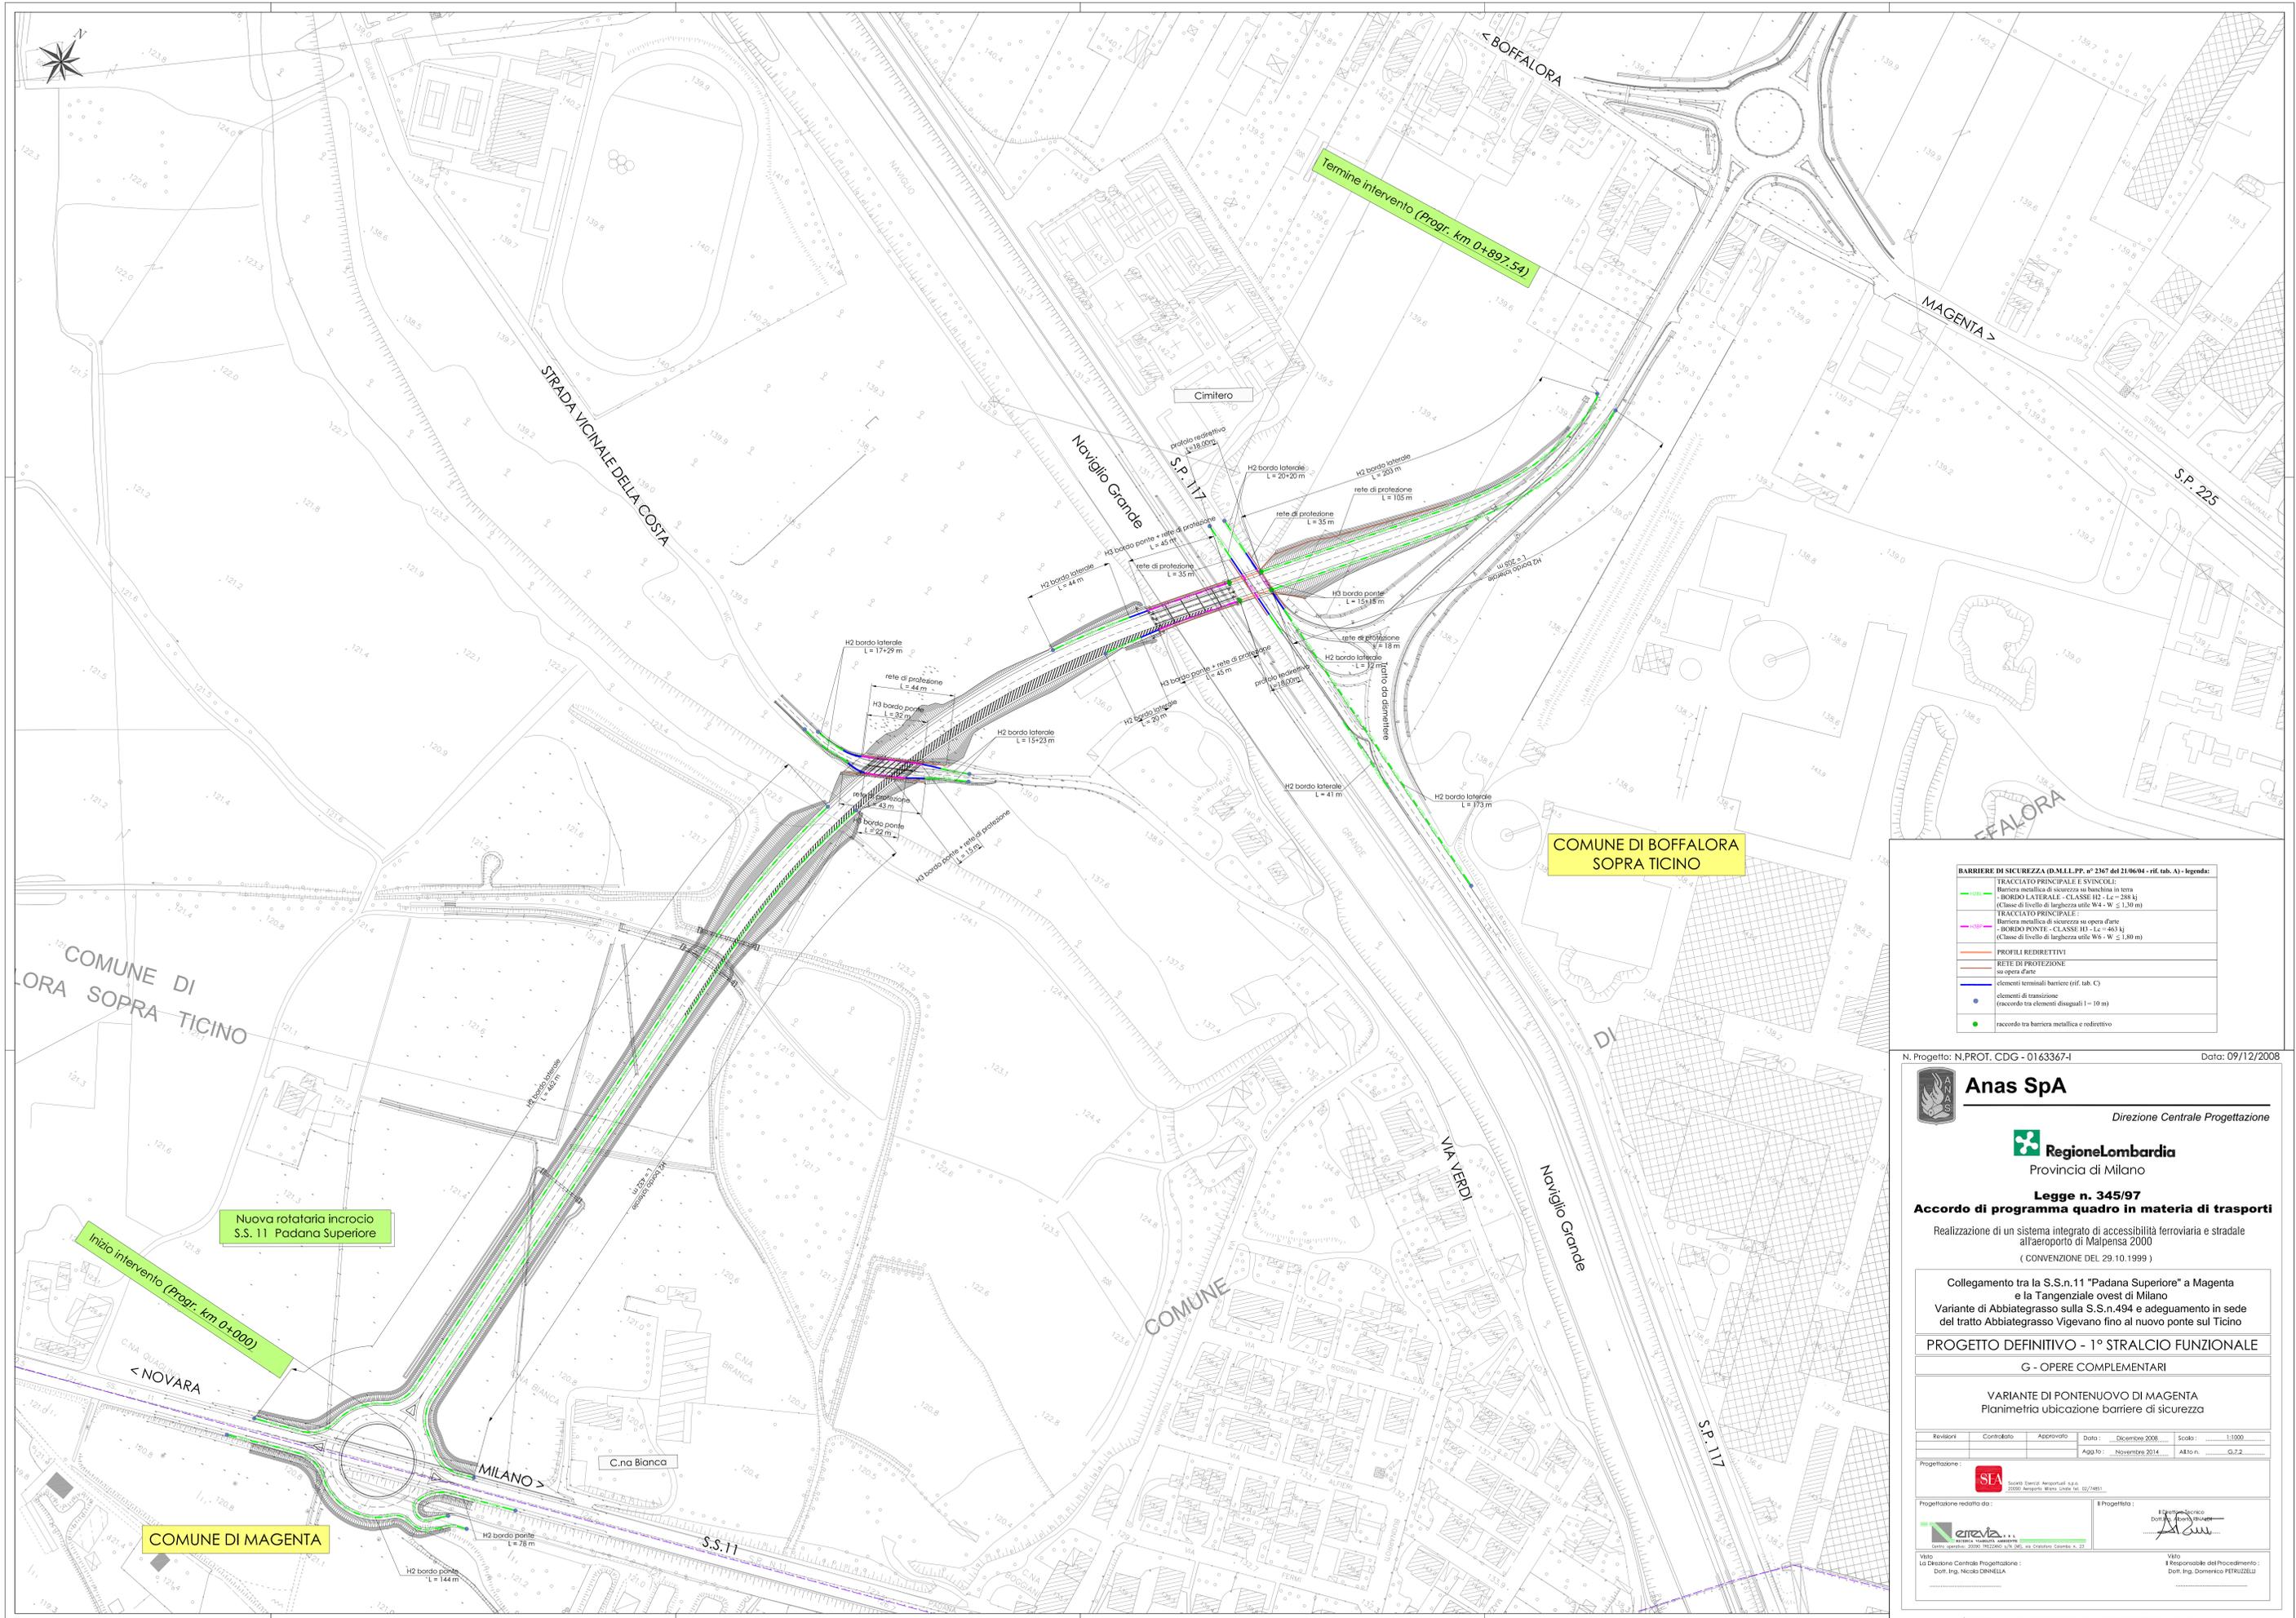
Revisione	Controllato	Approvato	Data: Dicembre 2008	Scala: 1:1000
			Aggi: Novembre 2014	Altro n. G.7.2

**BARRIERE DI SICUREZZA (D.M.L.L.P.P. n° 2367 del 21/06/94 - rif. tab. A) - legenda:**

- TRACCIATO PRINCIPALE E SVINCOLI: Barriera metallica di sicurezza su binario in terra
- BORDO LATERALE - CLASSE H2 - L<sub>e</sub> = 288 kJ (Classe di livello di larghezza utile W4 - W ≤ 1,30 m)
- TRACCIATO PRINCIPALE: Barriera metallica di sicurezza su opera d'arte
- BORDO PONTE - CLASSE H3 - L<sub>e</sub> = 463 kJ (Classe di livello di larghezza utile W6 - W ≤ 1,80 m)
- PROFILI REDIRETTIVI
- RETE DI PROTEZIONE: su opera d'arte
- elementi terminali barriere (rif. tab. C)
- elementi di transizione (ricordo tra elementi disuguali l = 10 m)
- ricordo tra barriera metallica e redirettivo
