***REPORT ANNUALE DESCRITTIVO DELLE ATTIVITÀ DI MONITORAGGIO  
ON-SHORE E OFF-SHORE***

**POTENZIAMENTO DELLE STRUTTURE PER LO  
STOCCAGGIO E LA SPEDIZIONE DEL GREGGIO  
TEMPA ROSSA  
ATTIVITA' ON SHORE**

**MONITORAGGIO AMBIENTALE  
VIBRAZIONI - CORSO D'OPERA**

**Rapporto di Indagine n° D201901138**

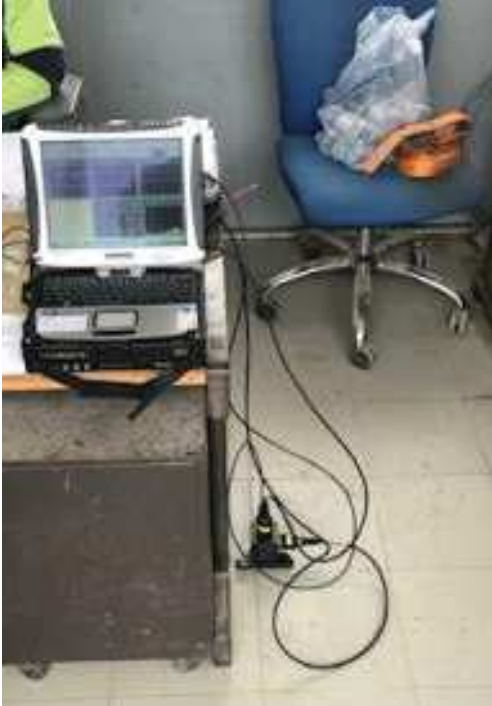
Figura 4.1.3.: planimetria indicativa della posizione di installazione dei sensori
