Linee a 132 kV a Semplice Terna

“Pessina – FS Cremona” T. 657
“Pessina – Canneto sull’Oglio” T. 181
“Asola – Canneto sull’Oglio” T. 184

Progetto Definitivo

Relazione Archeologica Preliminare

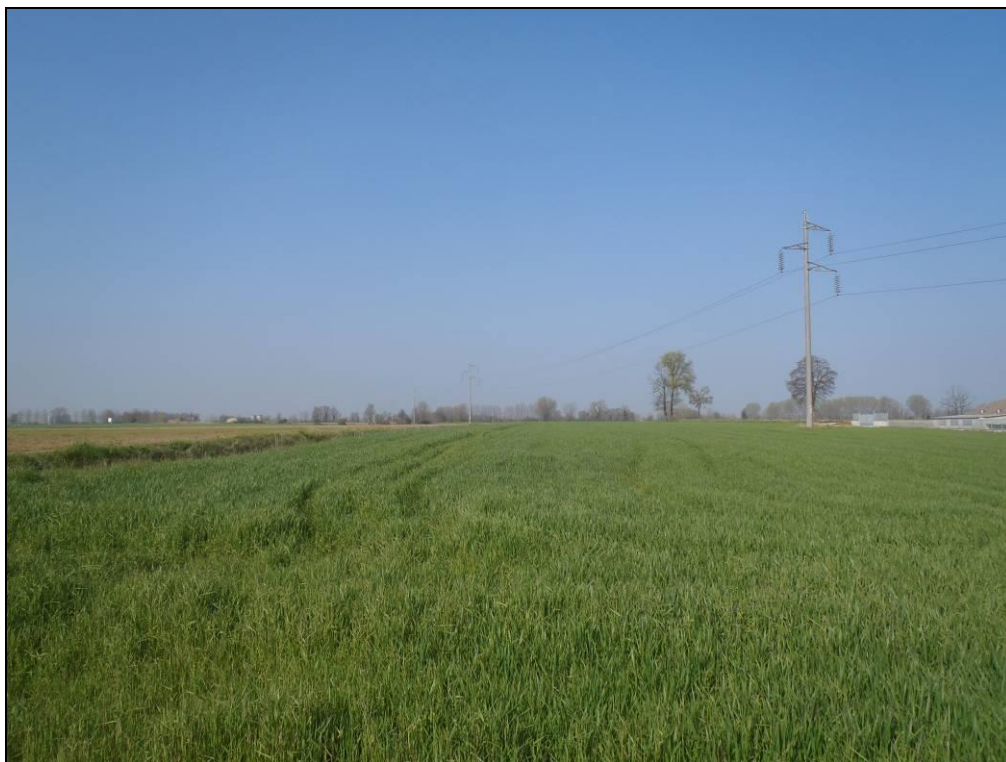
Campo nei pressi del sostegno 85.

La maggioranza dei campi si presentava con le colture in pieno sviluppo e quindi illeggibili.

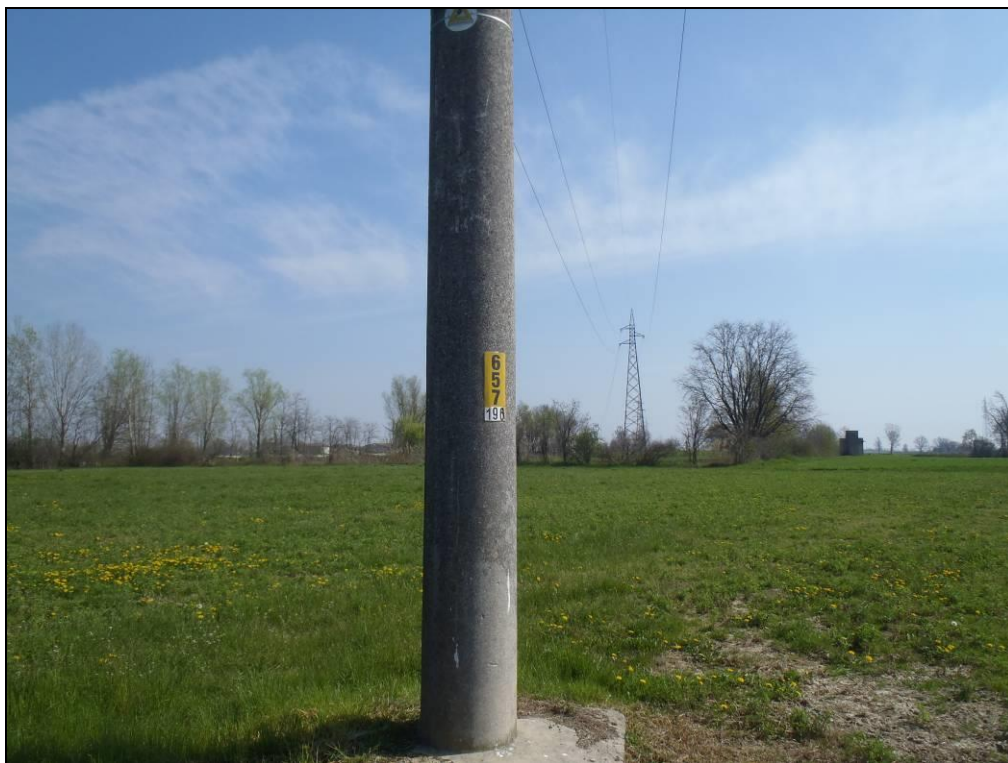
Campo nei pressi del sostegno 196.

Un numero leggermente inferiore si presentava incolto, con una lettura del terreno per lo più insufficiente.

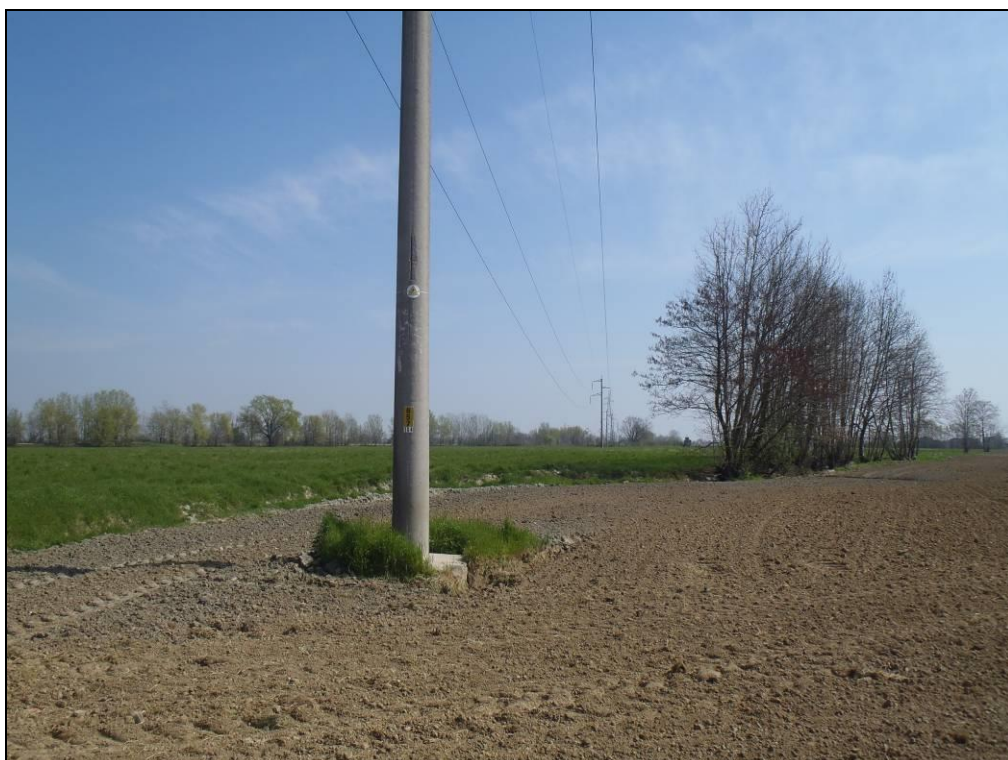
Campo nei pressi del sostegno 194.

Una modesta quantità di particelle era arata, erpicata o rullata, con leggibilità da buona a ottima.

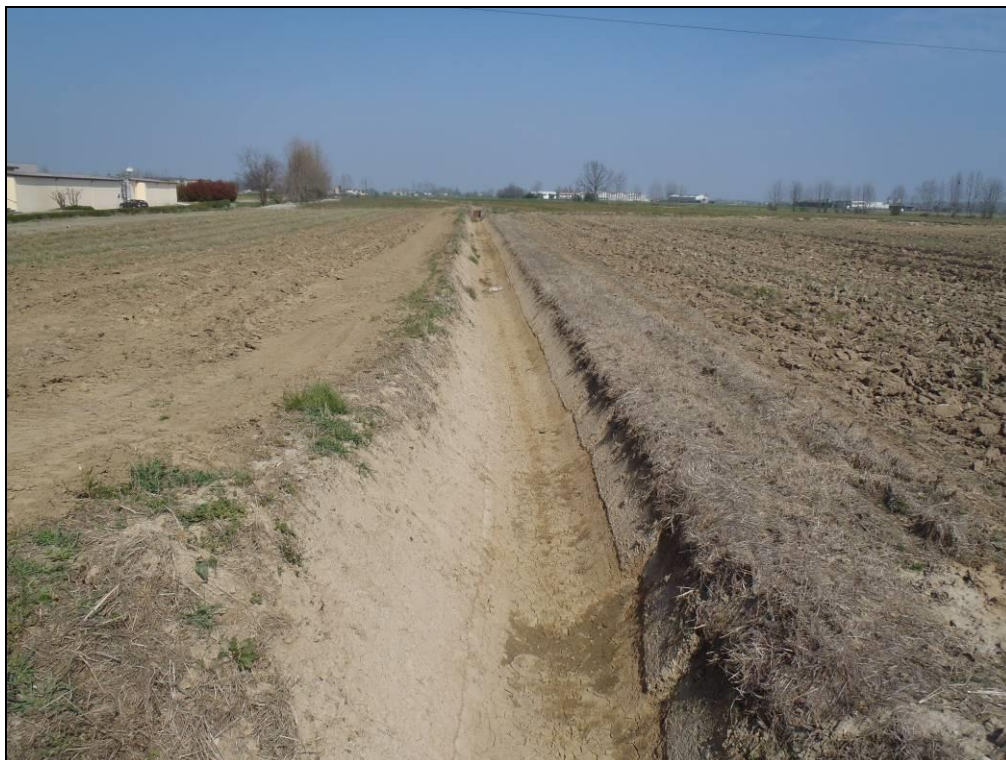
Campo nei pressi del sostegno 173.

Dove la leggibilità era insufficiente, si è comunque proceduto all'esame delle sezioni approfittando di scassi a bordo campo o in corrispondenza di canalizzazioni.
