Linee a 132 kV a Semplice Terna

“Pessina – FS Cremona” T. 657
“Pessina – Canneto sull’Oglio” T. 181
“Asola – Canneto sull’Oglio” T. 184

Progetto di razionalizzazione delle linee aeree a 132 kV nell’area ad est di Cremona, previsto dal Piano di Sviluppo della rete di trasmissione nazionale, in provincia di Cremona e di Mantova

Relazione Archeologica Preliminare

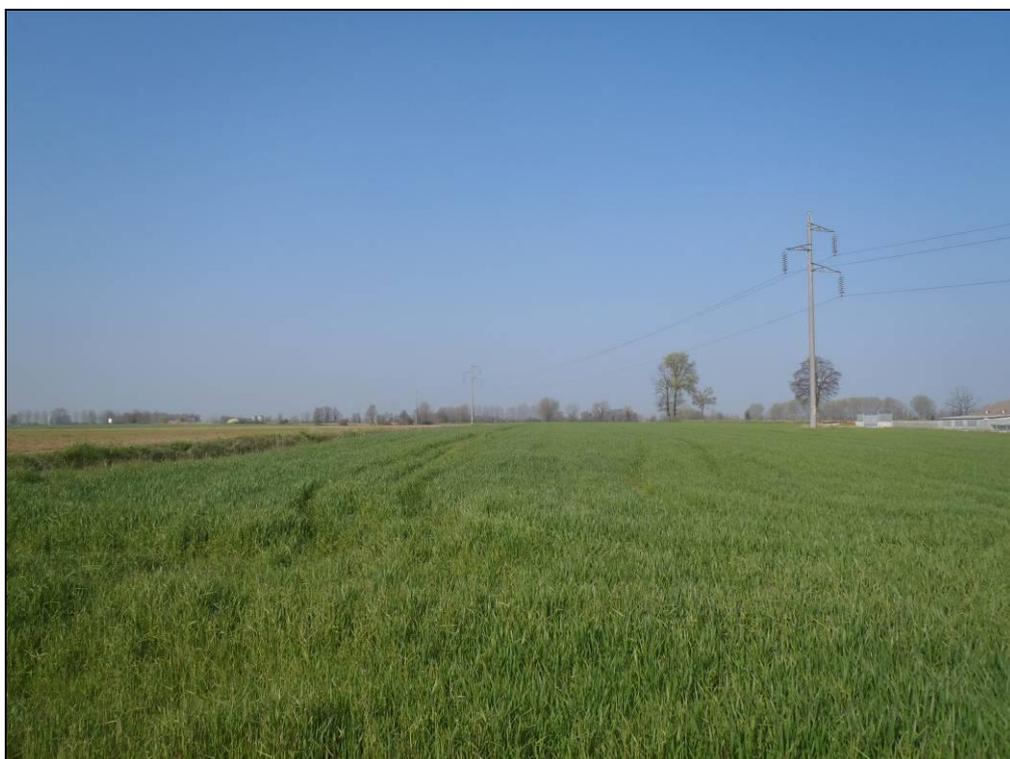
La maggioranza dei campi si presentava con le colture in pieno sviluppo e quindi illeggibili.

Campo nei pressi del sostegno 85.

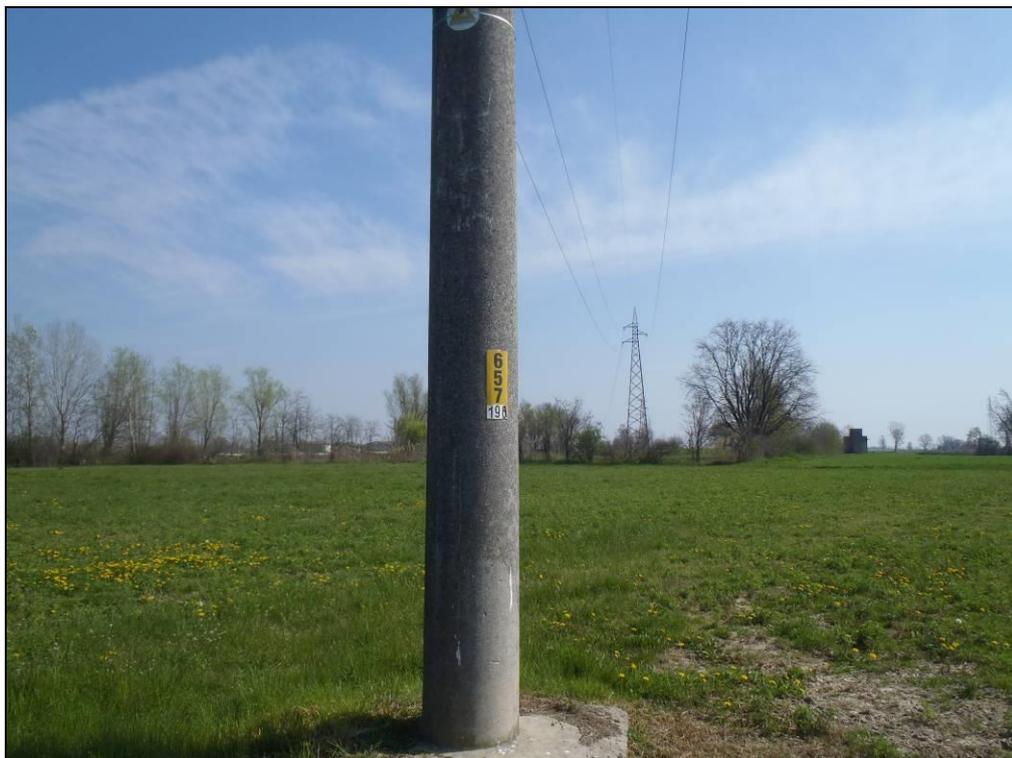
Un numero leggermente inferiore si presentava incolto, con una lettura del terreno per lo più insufficiente.

Campo nei pressi del sostegno 196.

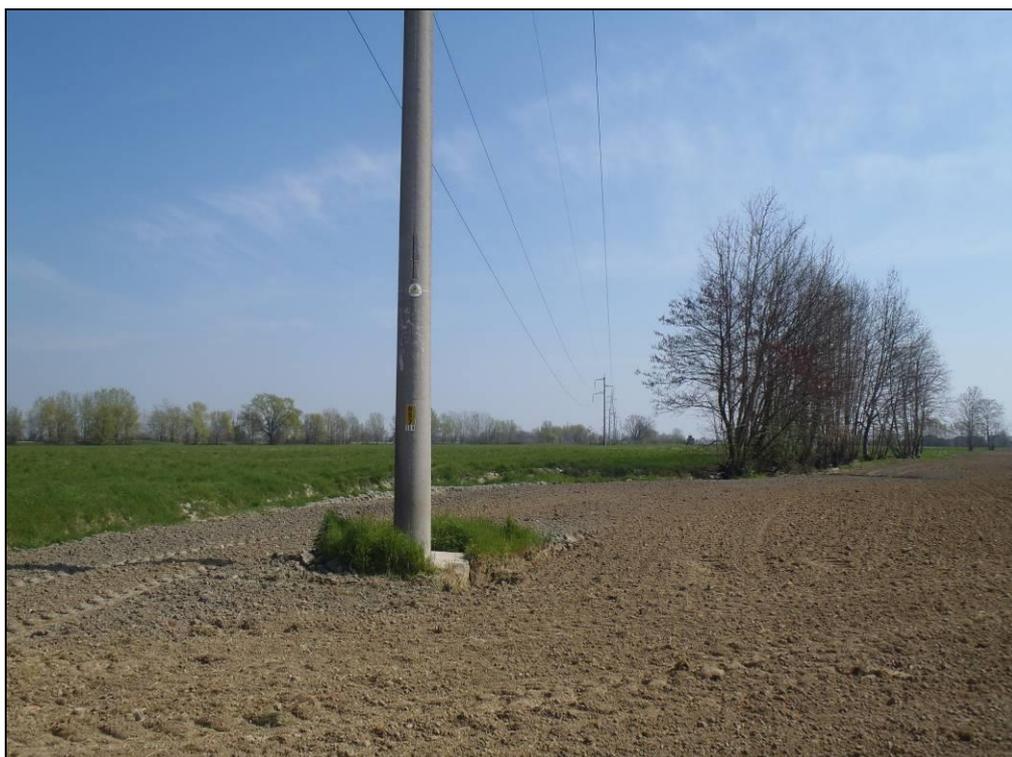
Una modesta quantità di particelle era arata, erpicata o rullata, con leggibilità da buona a ottima.

Campo nei pressi del sostegno 194.

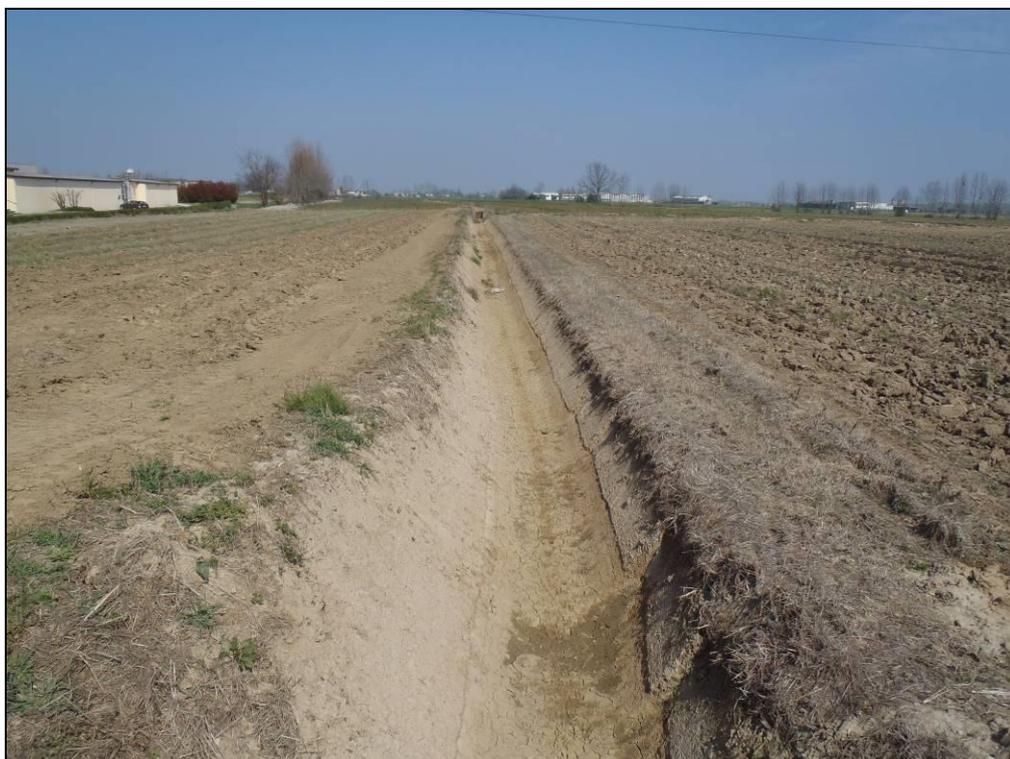
Dove la leggibilità era insufficiente, si è comunque proceduto all'esame delle sezioni approfittando di scassi a bordo campo o in corrispondenza di canalizzazioni.

Campo nei pressi del sostegno 173.
