Progetto: METANODOTTO SERGNANO – MORTARA, TRATTO CERVIGNANO – MORTARA DN 750 (30”), MOP 70 bar, E OPERE CONNESSE Rimozione condotte esistenti		Cliente:

N° Contratto: N° Commessa:		
N° documento: IT03295-ENV-RE-000-214	Foglio 1 di 6	Data 16-05-2019

**REGIONE LOMBARDIA
 MONITORAGGI IN CORSO D’OPERA - COMPONENTE RUMORE
 STAZIONE DI MISURA RUR04VP (RECETTORE 37)**

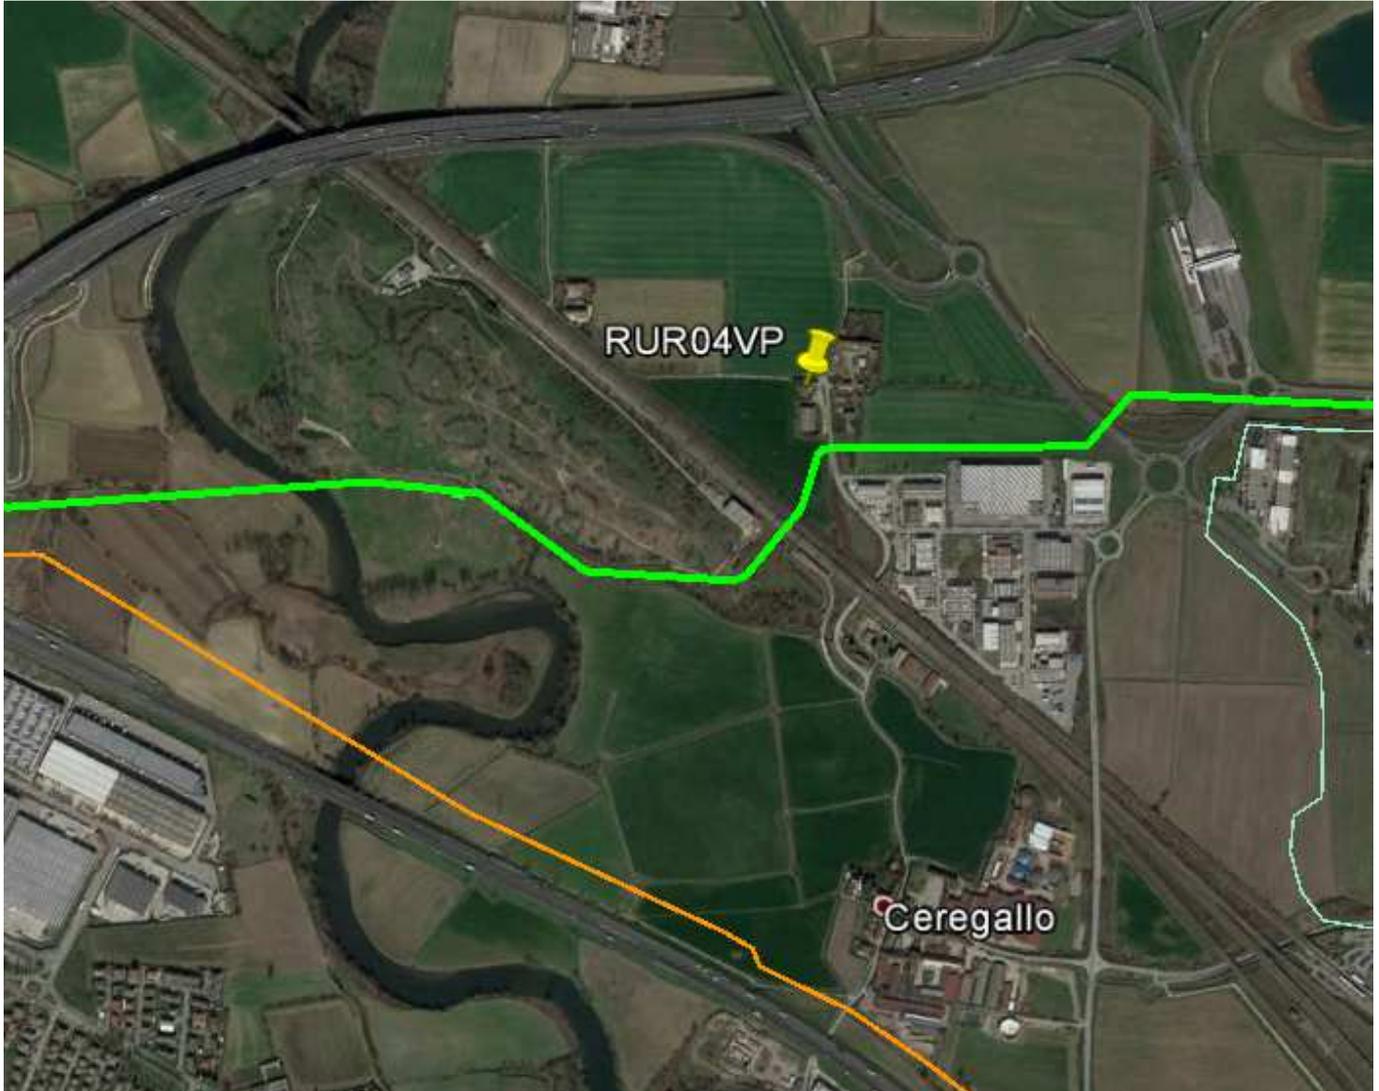
Figura 1 - Posizionamento del recettore 37.

Nello specifico il punto di monitoraggio RUR04VP, (recettore n. 37) consiste in una villetta unifamiliare circondata da giardino su terrapieno alto 3/4m, raggiungibile con strada poco trafficata. Attorno si trovano campi coltivati a mais e foraggio e una grossa cascina abbandonata.

- Met. Cervignano – Mortara e allacciamento in progetto
- Met. Sergnano - Mortara in rimozione
- Met. in esercizio

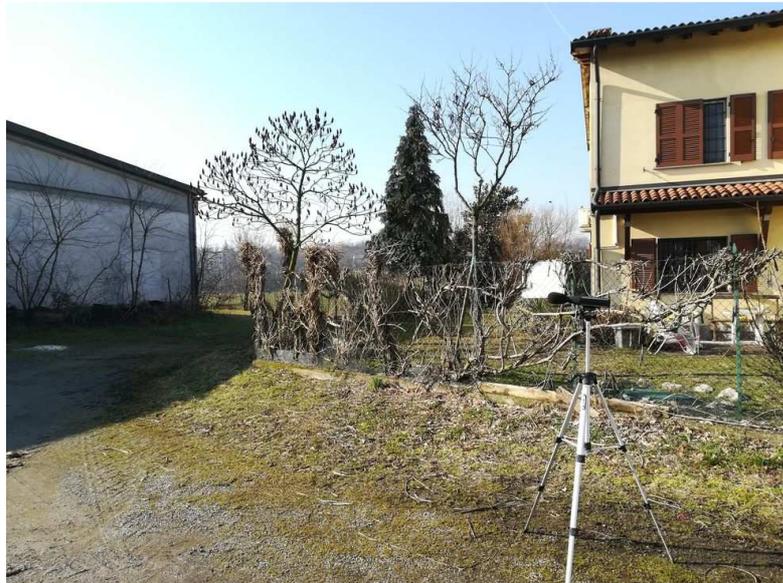
Foto 1: Postazione di misura

La **Foto 1** mostra la postazione di misura ed il recettore mentre la **Foto 2 Error! Reference source not found.** mostra la sorgente oggetto di misura un escavatore durante le operazioni di apertura pista.

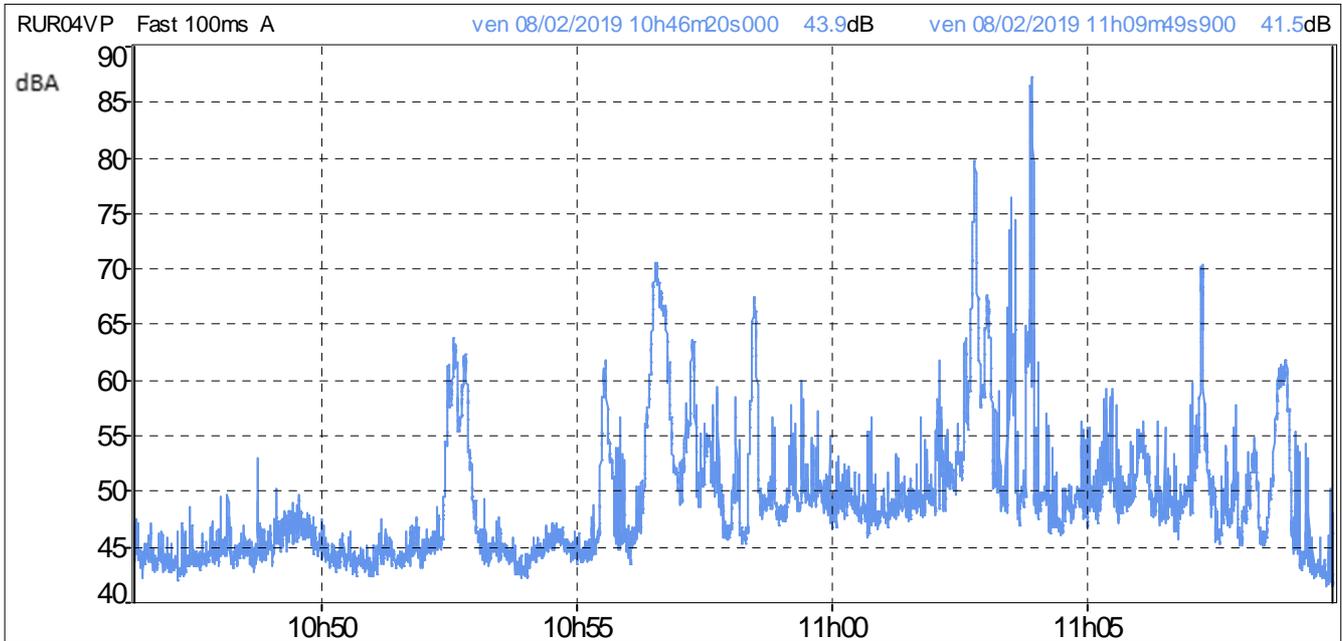
Grafico 1: Profilo temporale ponderato in curva "A" e costante di tempo "FAST"

Leq(A) misurato: 58,7 dB(A)

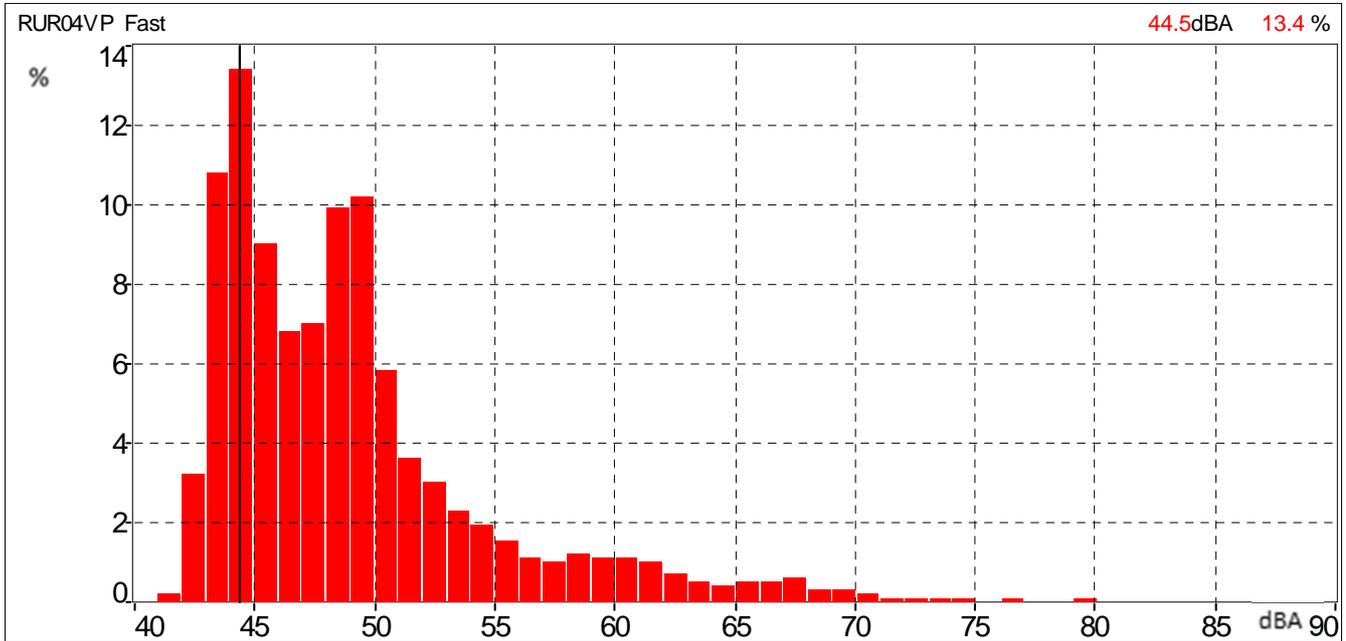
Grafico 3: Distribuzione d'ampiezza ponderata in curva "A" e costante di tempo "FAST"

File	20190208_104620_110950.cmg											
Inizio	08/02/2019 10:46:20:000											
Fine	08/02/2019 11:09:50:000											
Canale	Tipo	Wgt	Unit	Leq	Lmin	Lmax	L95	L90	L50	L10	L5	L1
RUR04VP	Leq	A	dB	58,7	40,9	88,9	43,0	43,5	47,8	57,1	61,5	69,2

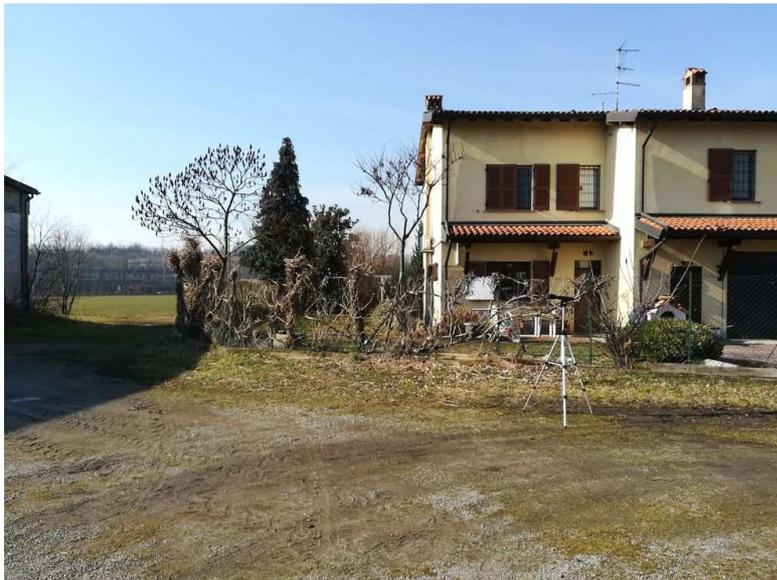
Foto 1: Postazione di misura

La Foto 1 mostra la postazione di misura ed il recettore mentre la Foto 2 **Error! Reference source not found.** mostra la sorgente oggetto di misura un escavatore durante le operazioni di scavo.

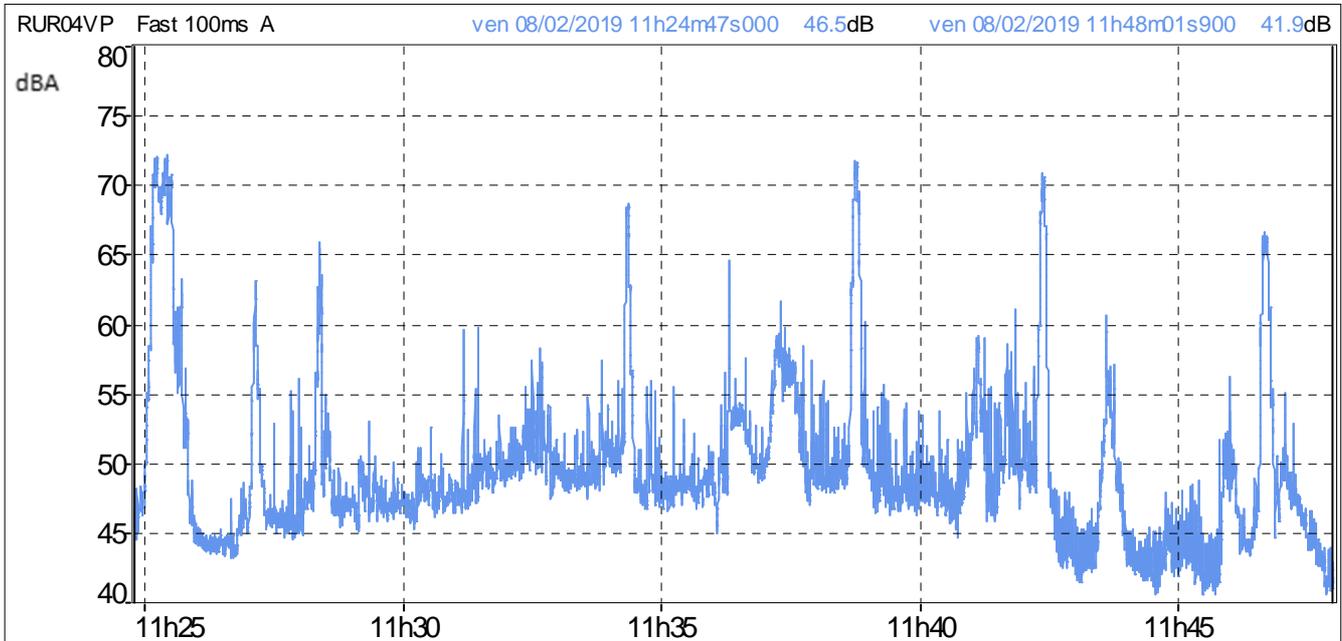
Grafico 1: Profilo temporale ponderato in curva "A" e costante di tempo "FAST"

Leq(A) misurato: 56,2 dB(A)

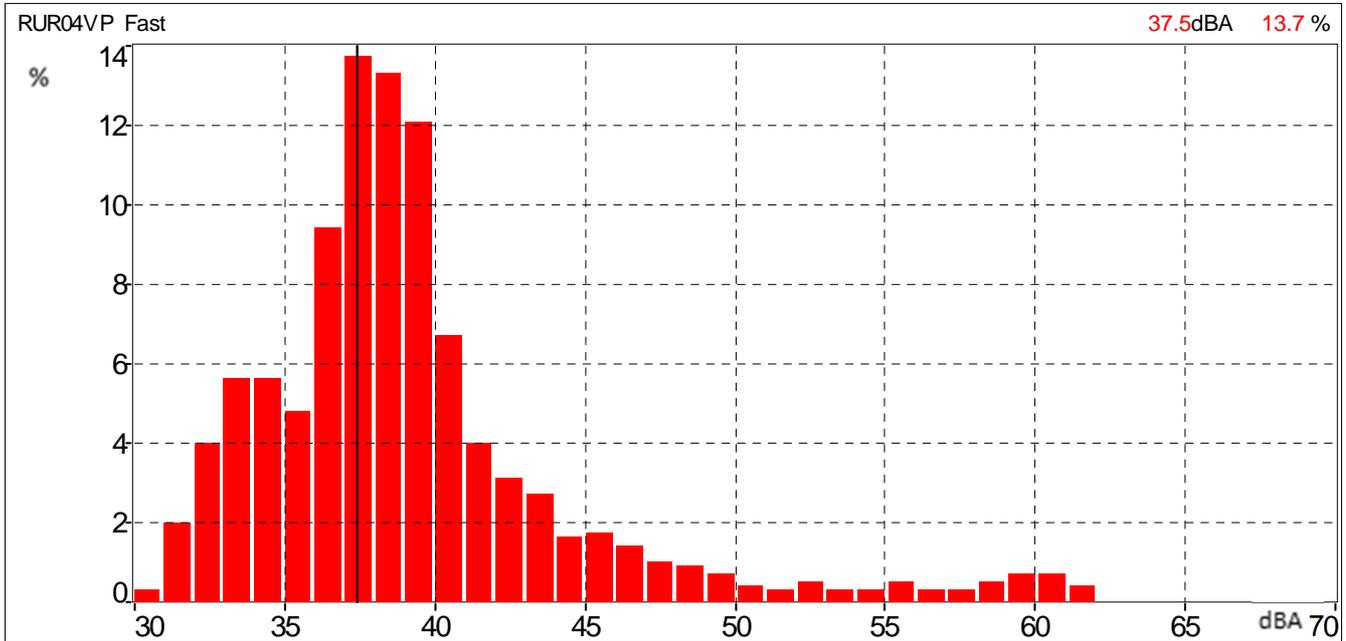
Grafico 3: Distribuzione d'ampiezza ponderata in curva "A" e costante di tempo "FAST"

File	20190208_112447_114802.cmg											
Inizio	08/02/2019 11:24:47:000											
Fine	08/02/2019 11:48:02:000											
Canale	Tipo	Wgt	Unit	Leq	Lmin	Lmax	L95	L90	L50	L10	L5	L1
RUR04VP	Leq	A	dB	56,2	39,7	72,5	42,4	43,4	48,2	55,6	60,6	70,1

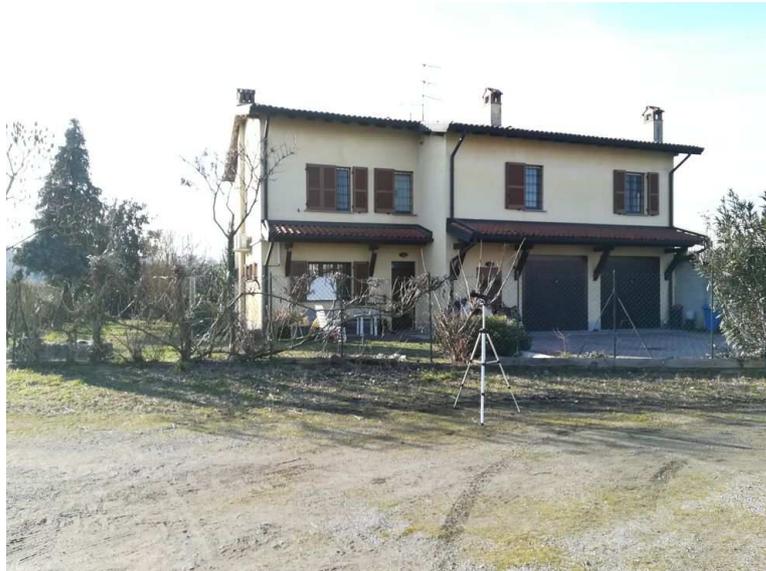
Foto 1: Postazione di misura

La Foto 1 mostra la postazione di misura ed il recettore mentre la Foto 2 **Error! Reference source not found.** mostra la sorgente oggetto di misura un escavatore durante le operazioni di rimozione.

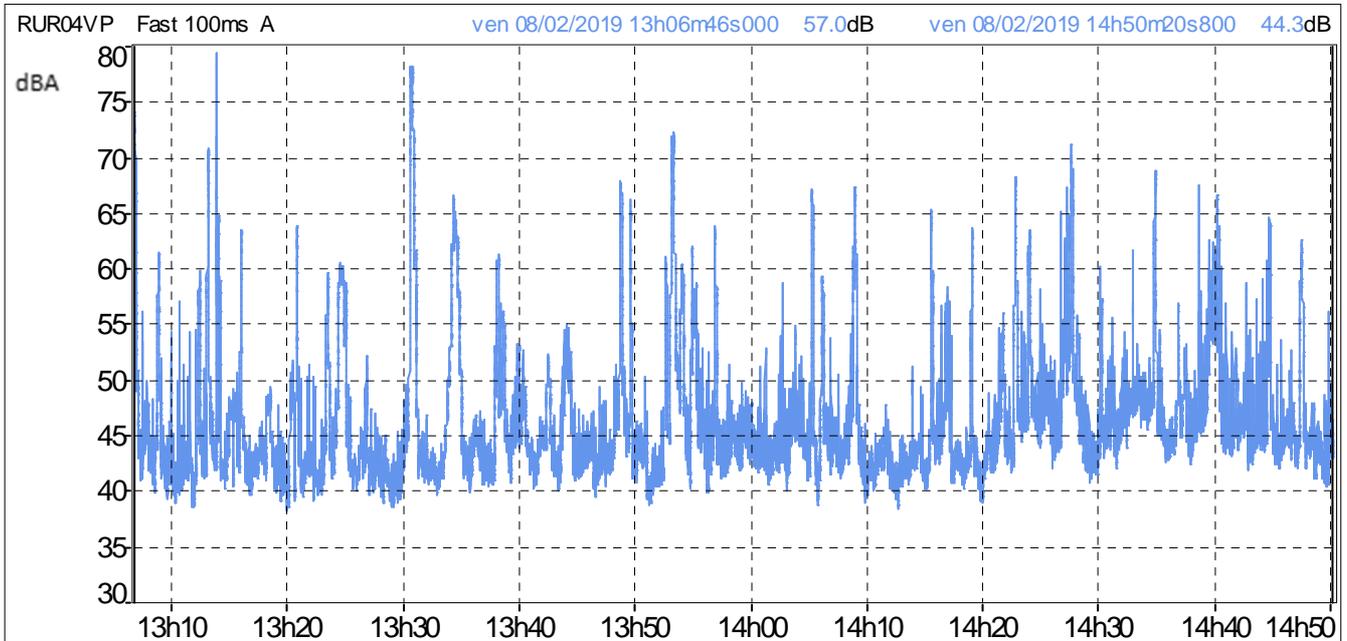
Grafico 1: Profilo temporale ponderato in curva “A” e costante di tempo “FAST”

Leq(A) misurato: 55,0 dB(A)

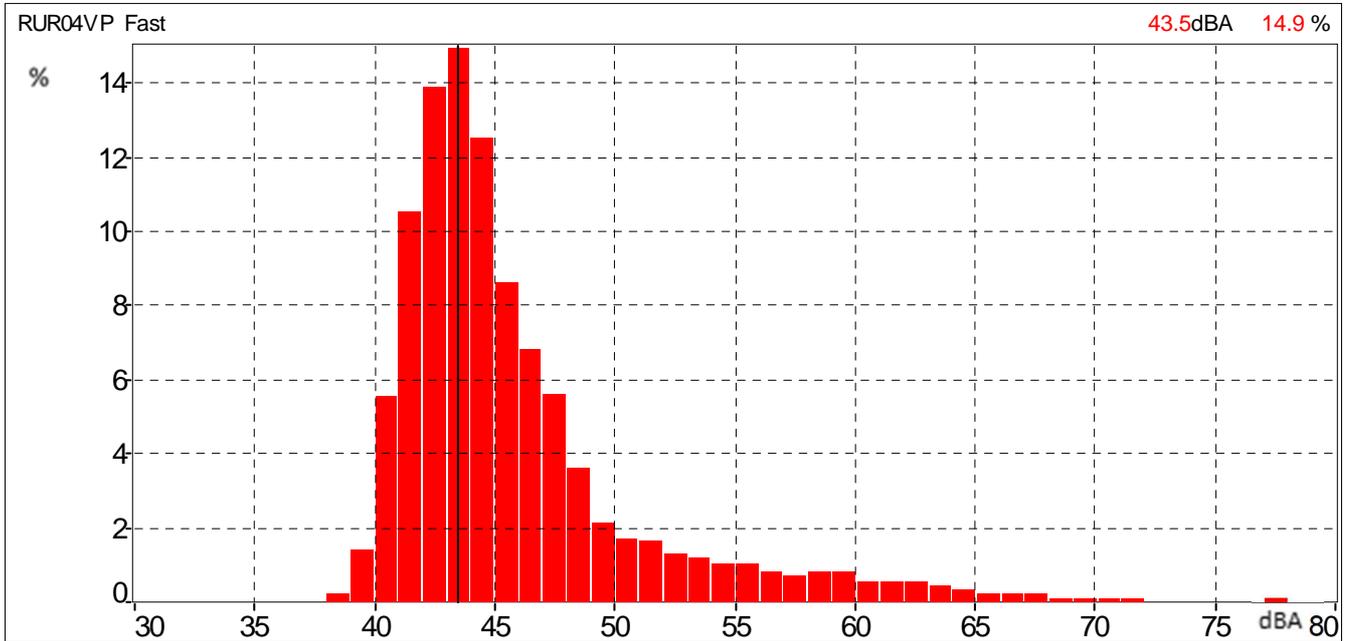
Grafico 3: Distribuzione d'ampiezza ponderata in curva "A" e costante di tempo "FAST"

File	20190208_130646_145020.cmg											
Inizio	08/02/2019 13:06:46:000											
Fine	08/02/2019 14:50:20:900											
Canale	Tipo	Wgt	Unit	Leq	Lmin	Lmax	L95	L90	L50	L10	L5	L1
RUR04VP	Leq	A	dB	55,0	37,2	79,7	40,6	41,2	44,2	52,9	58,4	67,1

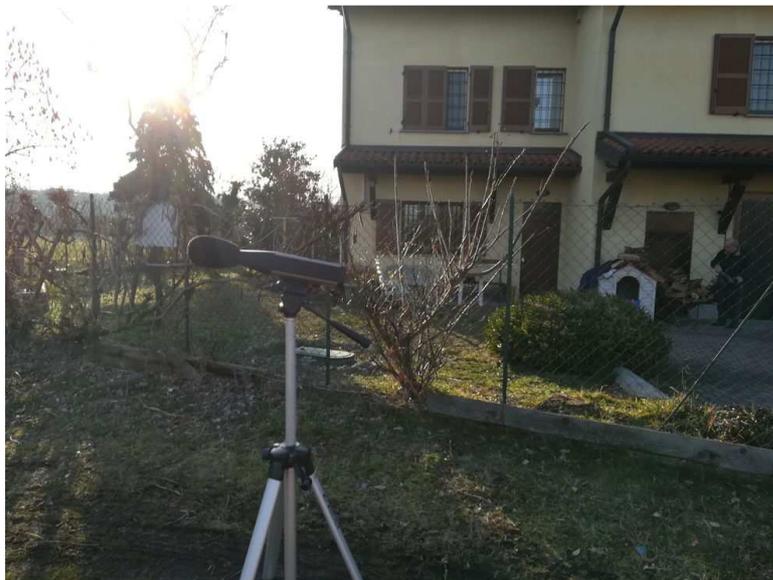
Foto 1: Postazione di misura

La Foto 1 mostra la postazione di misura ed il recettore mentre la Foto 2 **Error! Reference source not found.** mostra la sorgente oggetto di misura un escavatore durante le operazioni di rinterro.

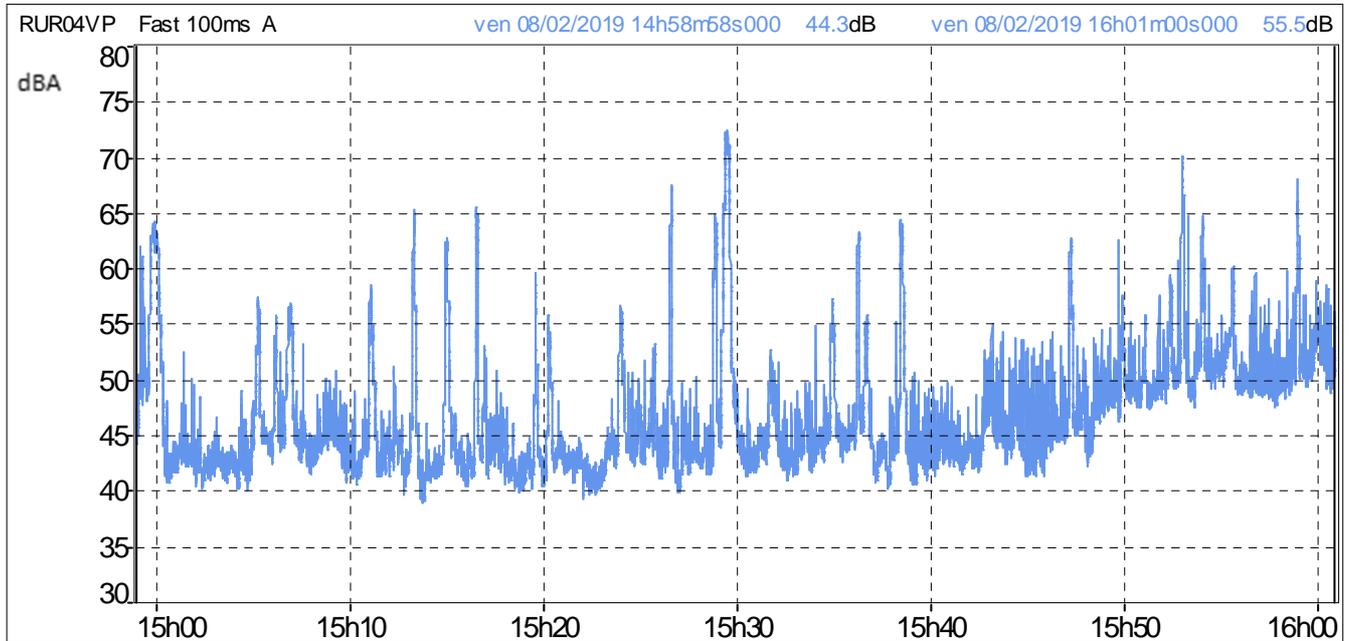
Grafico 1: Profilo temporale ponderato in curva "A" e costante di tempo "FAST"

Leq(A) misurato: 52,5 dB(A)

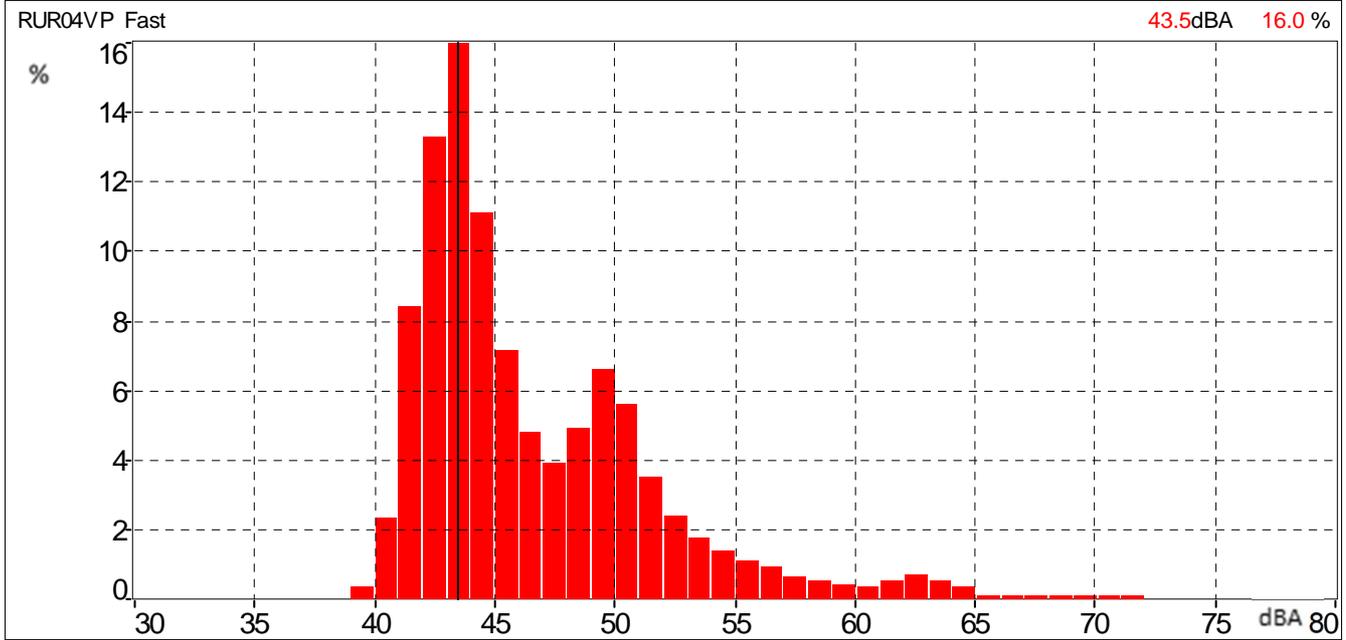
Grafico 3: Distribuzione d'ampiezza ponderata in curva "A" e costante di tempo "FAST"

File	20190208_145858_160100.cmg											
Inizio	08/02/2019 14:58:58:000											
Fine	08/02/2019 16:01:00:100											
Canale	Tipo	Wgt	Unit	Leq	Lmin	Lmax	L95	L90	L50	L10	L5	L1
RUR04VP	Leq	A	dB	52,5	38,4	72,9	41,2	41,8	44,7	52,9	56,5	64,2
