AEROPORTO DI MILANO "MALPENSA"
MASTERPLAN 2035

Relazione Paesaggistica

Caratteri percettivi: Ambiti a frequentazione di grado elevato ed alta velocità di percorrenza

RP
T.04

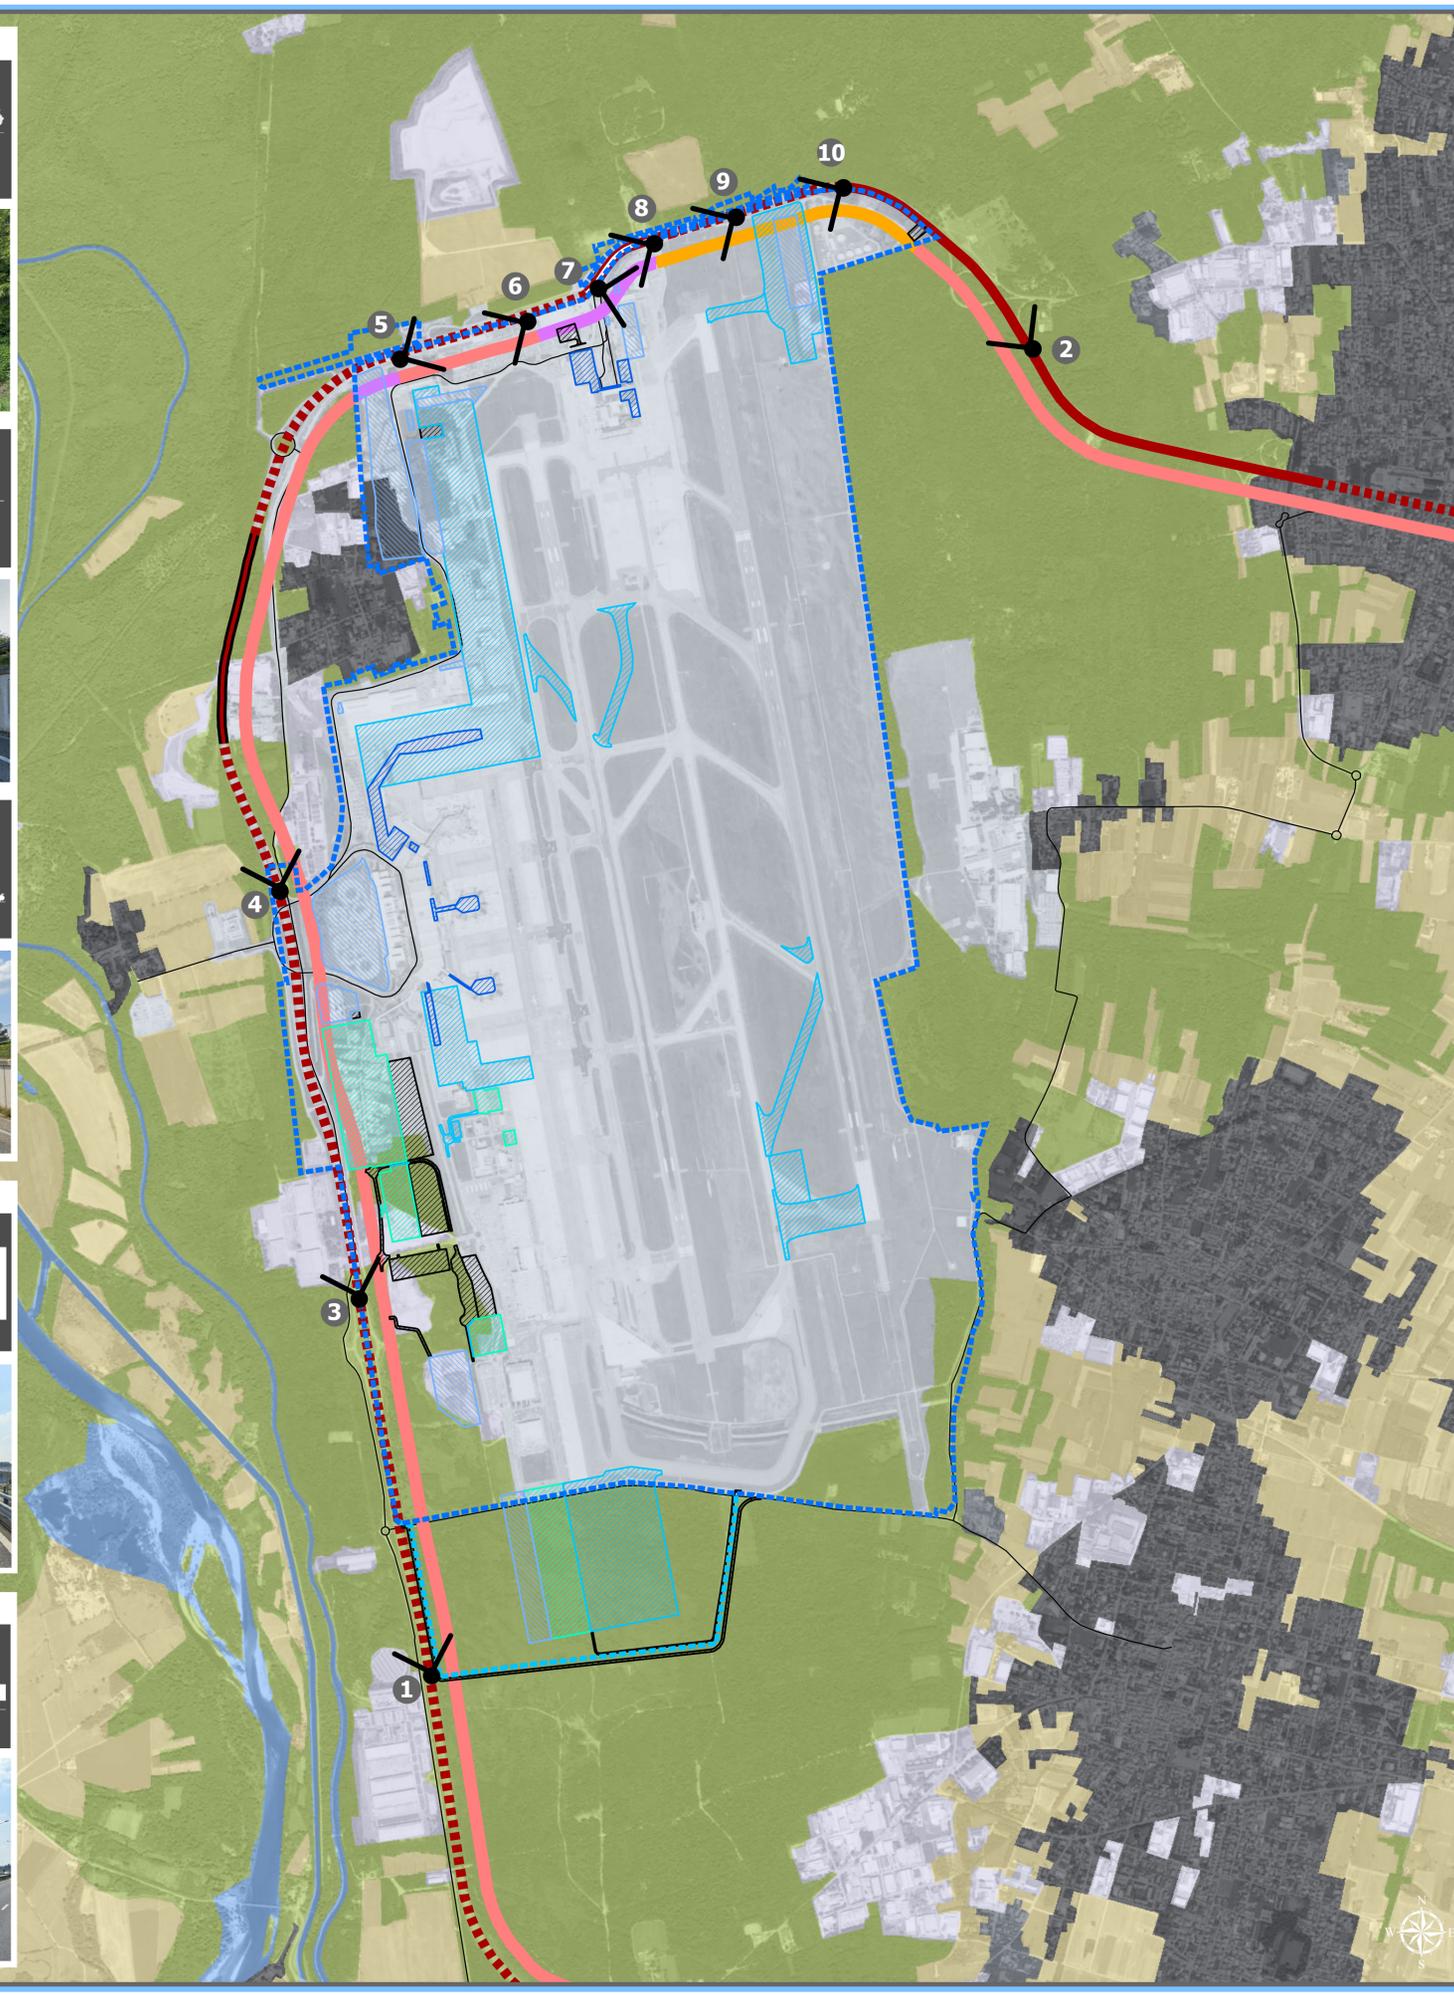
Il tratto stradale della SS336 che si sviluppa in trincea determina condizioni di visibilità impossibile. Tali condizioni sono, inoltre, favorite dalla tipologia di paesaggio attraversato dall'asse stradale, connotato da una elevata presenza di aree boscate

Le condizioni di visibilità impossibile si hanno nei tratti in cui la SS336 si sviluppa in trincea ed in affiancamento ai muri di sostegno di altre infrastrutture stradali. Medesime condizioni si hanno in corrispondenza delle rampe di ingresso ed uscita degli svincoli

Le condizioni percettive parziali si hanno in corrispondenza dello svincolo di uscita per il Terminal 2. Nonostante la posizione sopraelevata della SS336, l'alta velocità di percorrenza consentita e la presenza di alberature non permettono una visione di insieme dell'area aeroportuale

La condizione percettiva possibile si ha unicamente lungo il tratto della SS336 più prossimo al sedime aeroportuale in corrispondenza della testata pista 17L. Da tale ambito è percepibile l'area atside, mentre solo in lontananza sono percepibili le volumetrie afferenti alle aree Terminal
