Committente: CONSORZIO HIRPINIA AV	Sondaggio: SME_11
Riferimento: 1° Lotto funzionale Apice - Irpinia	Data: 12/12/2019-16/12/2019
Coordinate: Rett.: X: 15497.7987; Y: 153479.2933	Quota: 290.3545 m
Perforazione: Carotaggio a distruzione

STRATIGRAFIA - SME 11

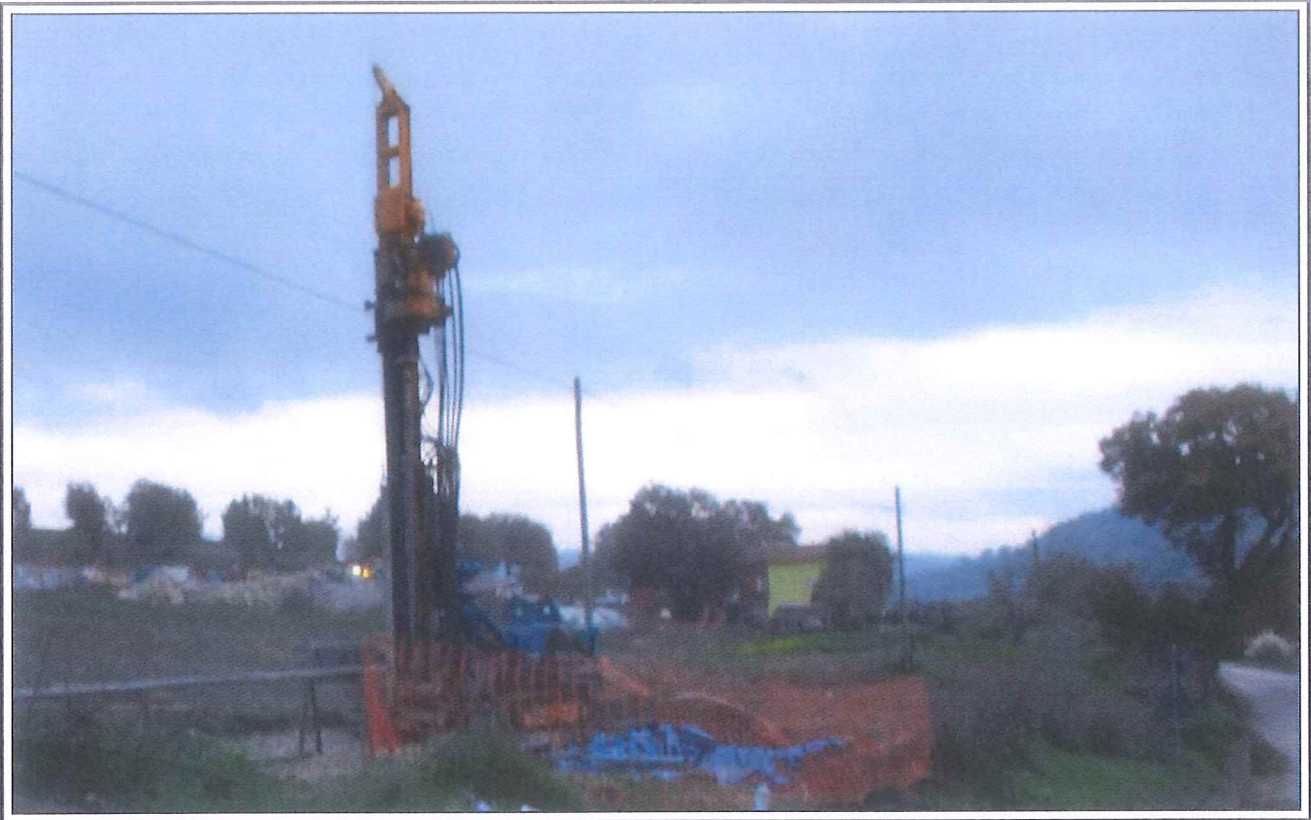
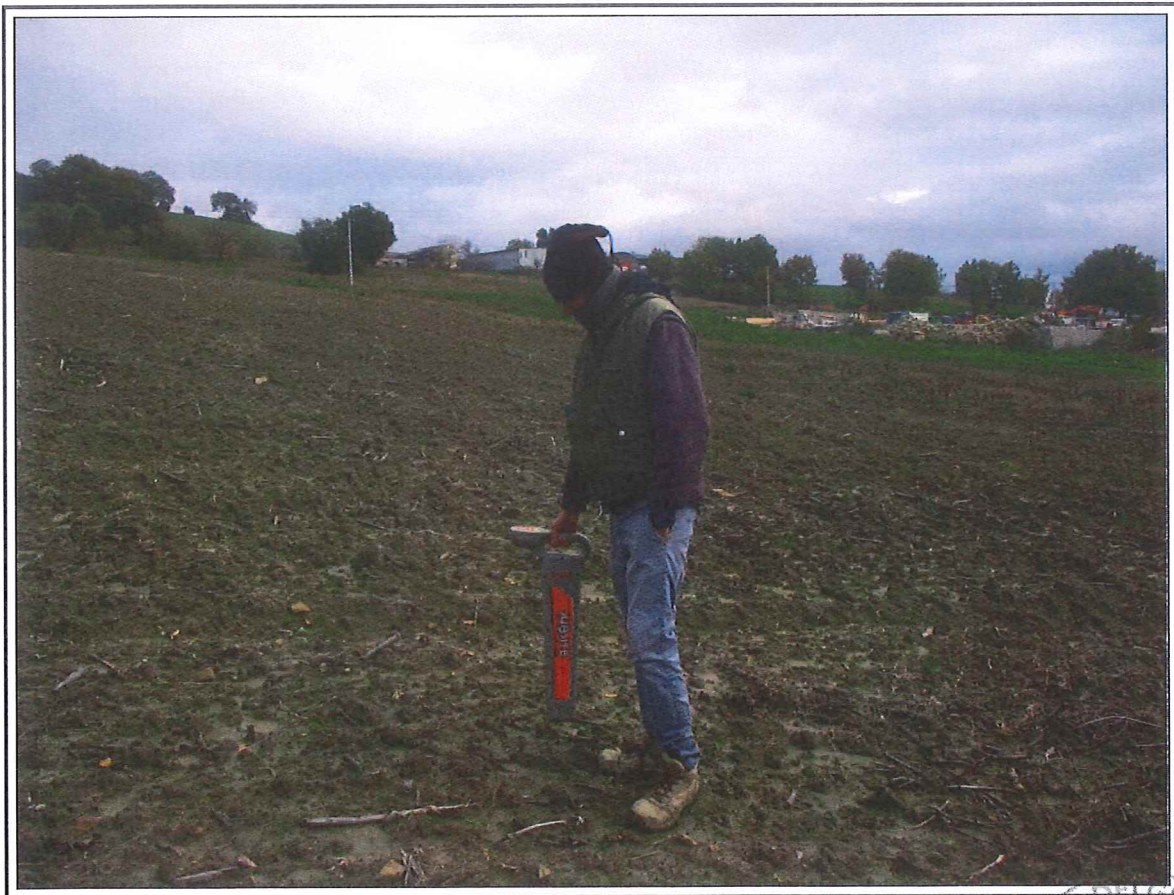
Sondaggio SME_11

Utilizzata sonda perforatrice tipo CMV 600.
Eseguito rilievo masse metalliche in superficie.
Eseguito rilievo del gas in foro.
Installato tubo inclinometrico fino a 40,0m da p.c.
Installato chiusino con lucchetto.
*Ind: Campionatore triplo.
Normativa: A.G.I. 1977
