Committente: CONSORZIO HIRPINIA AV	Sondaggio: SN_04bis
Riferimento: 1° Lotto funzionale Apice - Irpinia	Data: 21/10/2019 - 21/10/2019
Coordinate:	Quota: m s.l.m.
Perforazione: Carotaggio a distruzione

STRATIGRAFIA - SN 04bis

PARAMETRI GEOTECNICI INTERPRETATI

PROVA
SN 04 BIS
17 OTT 2019

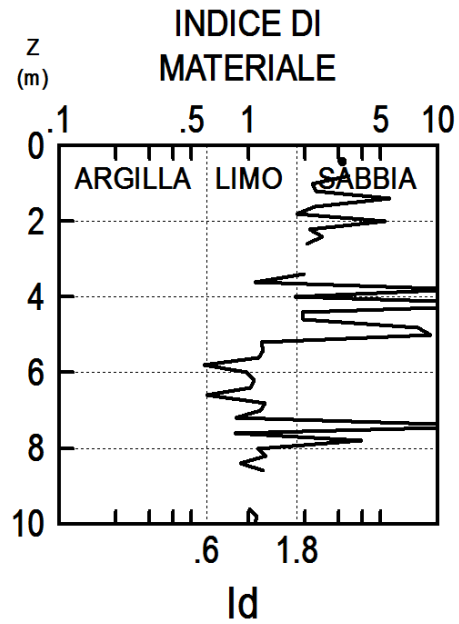
NB le prove a rifiuto (casella vuota) presentano modulo dilatometrico > 100 MPA
