**S.S. 67 "Tosco–Romagnola"
 Adeguamento da Classe al Porto di Ravenna**

STUDIO DI FATTIBILITÀ TECNICA ED ECONOMICA

**PARTE GENERALE
 Relazioni
 Relazione delle interferenze**

RELAZIONE DELLE INTERFERENZE

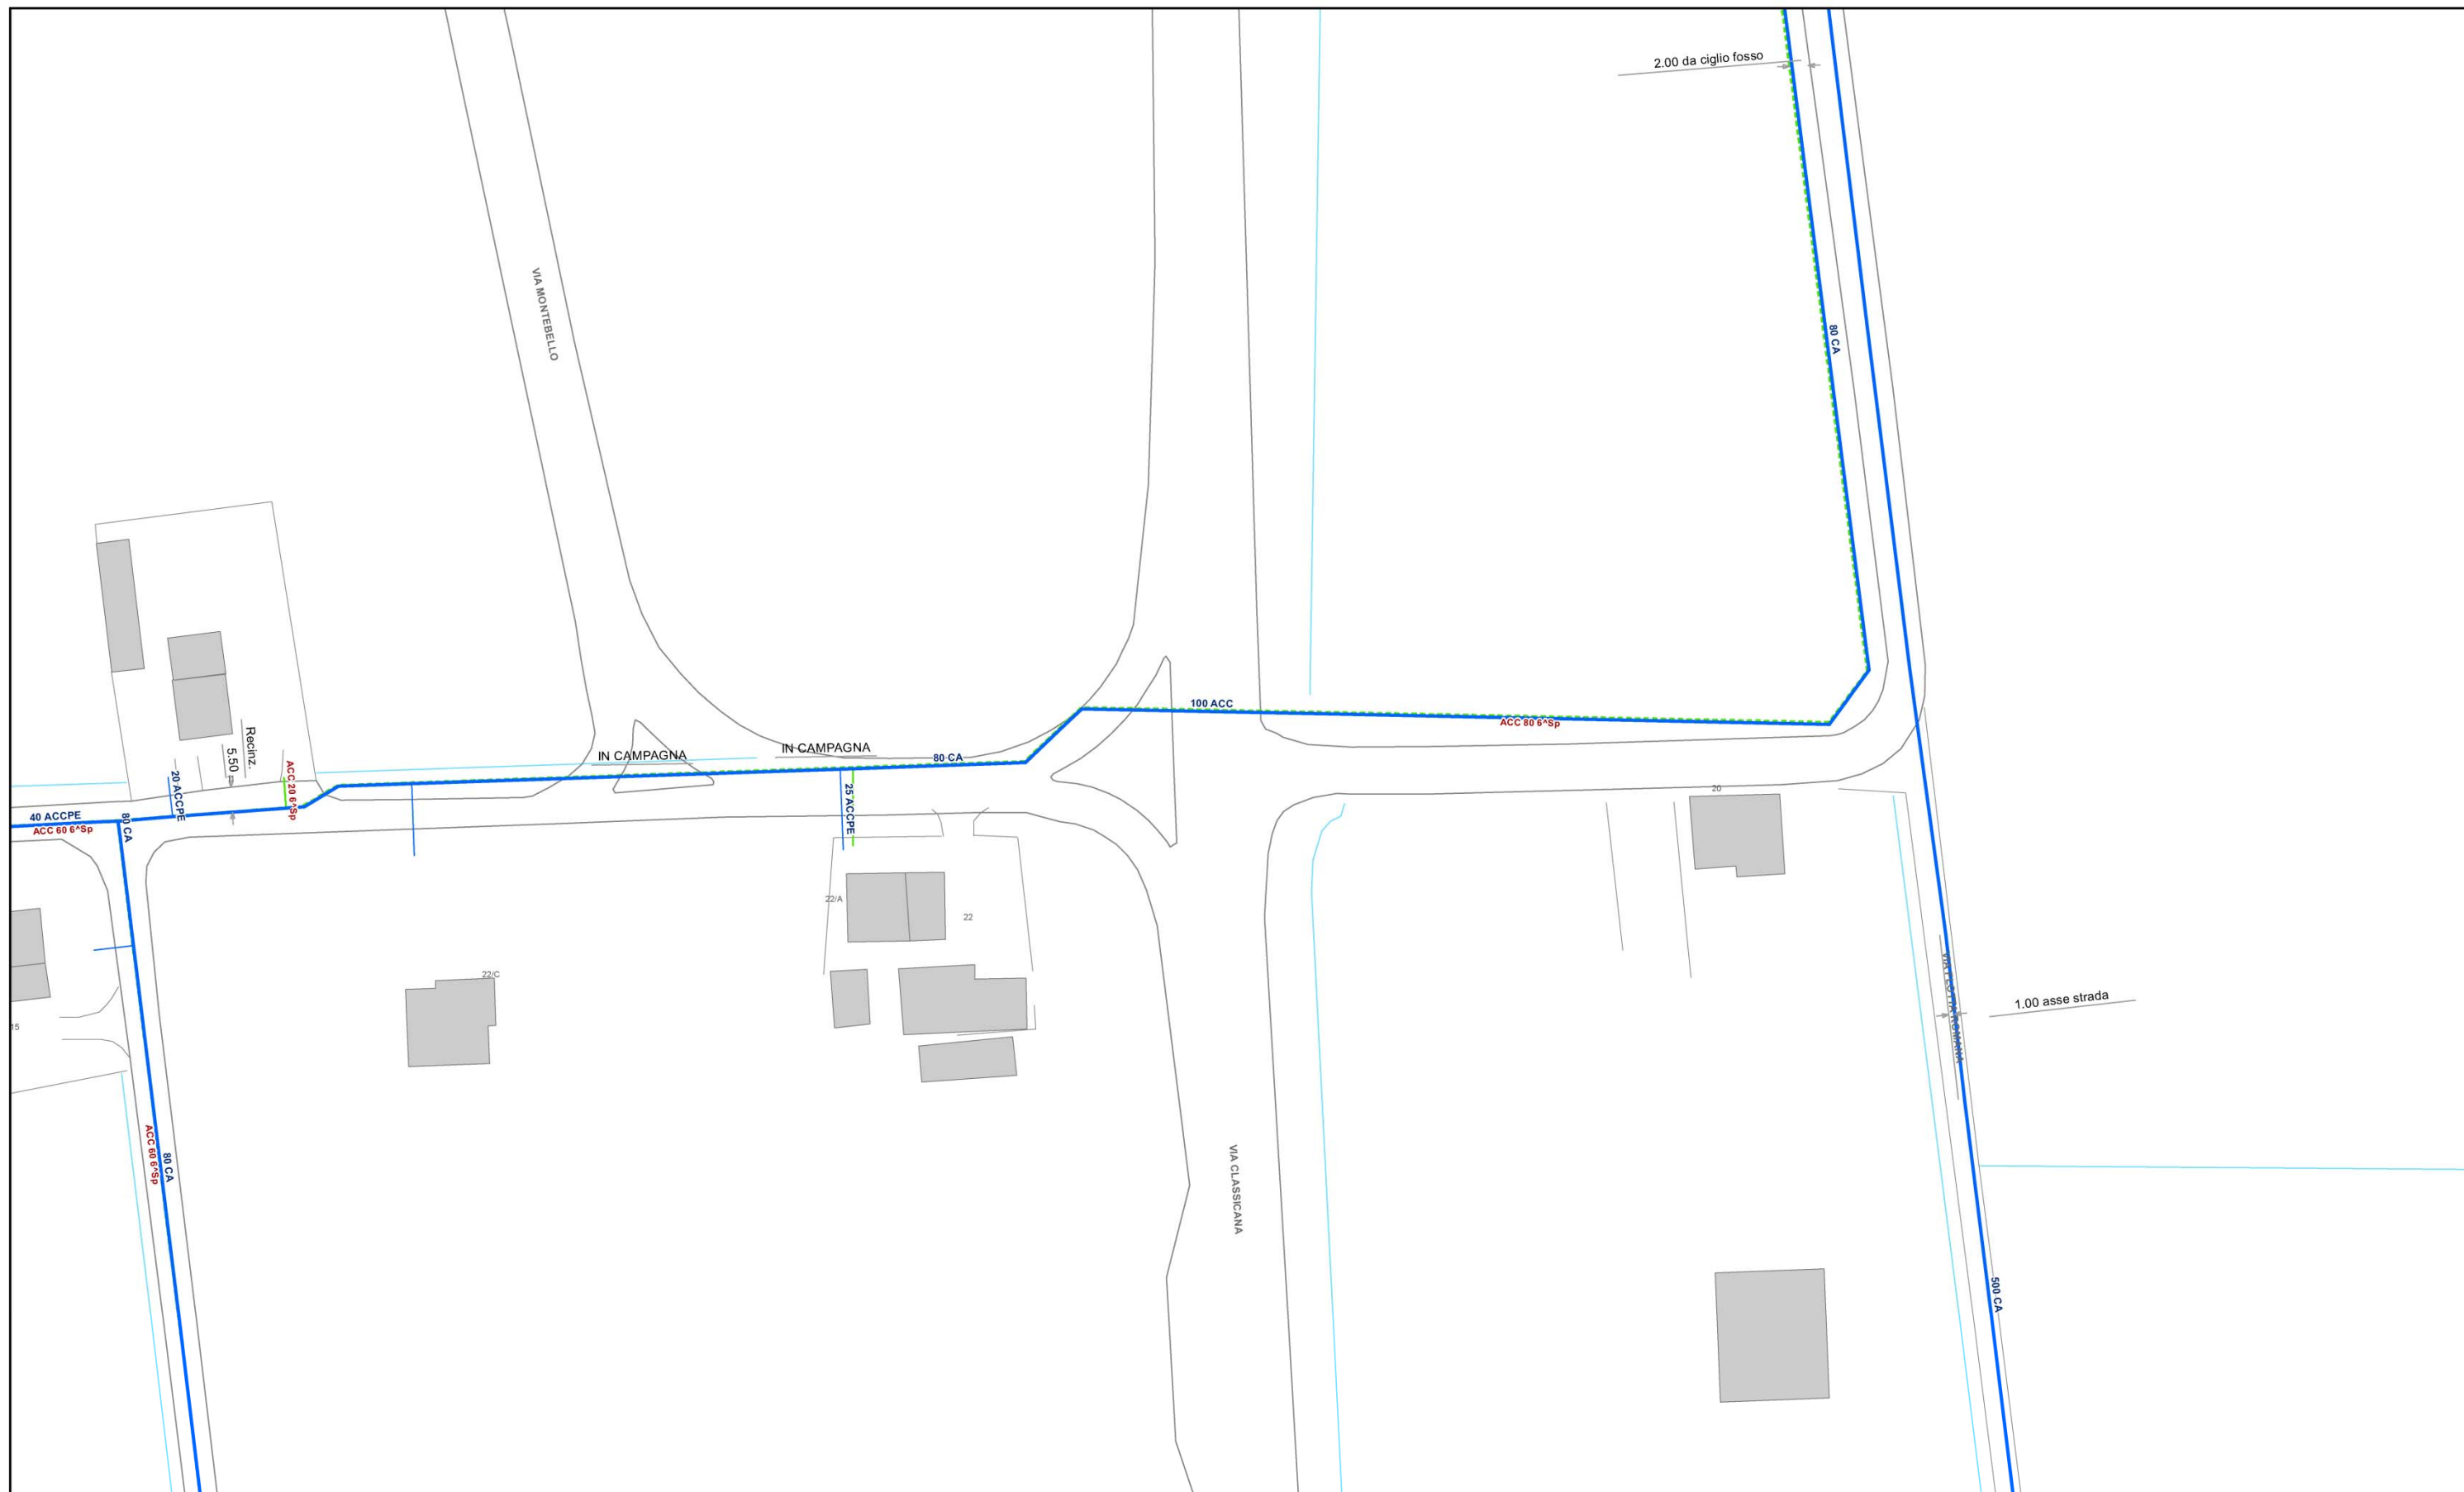
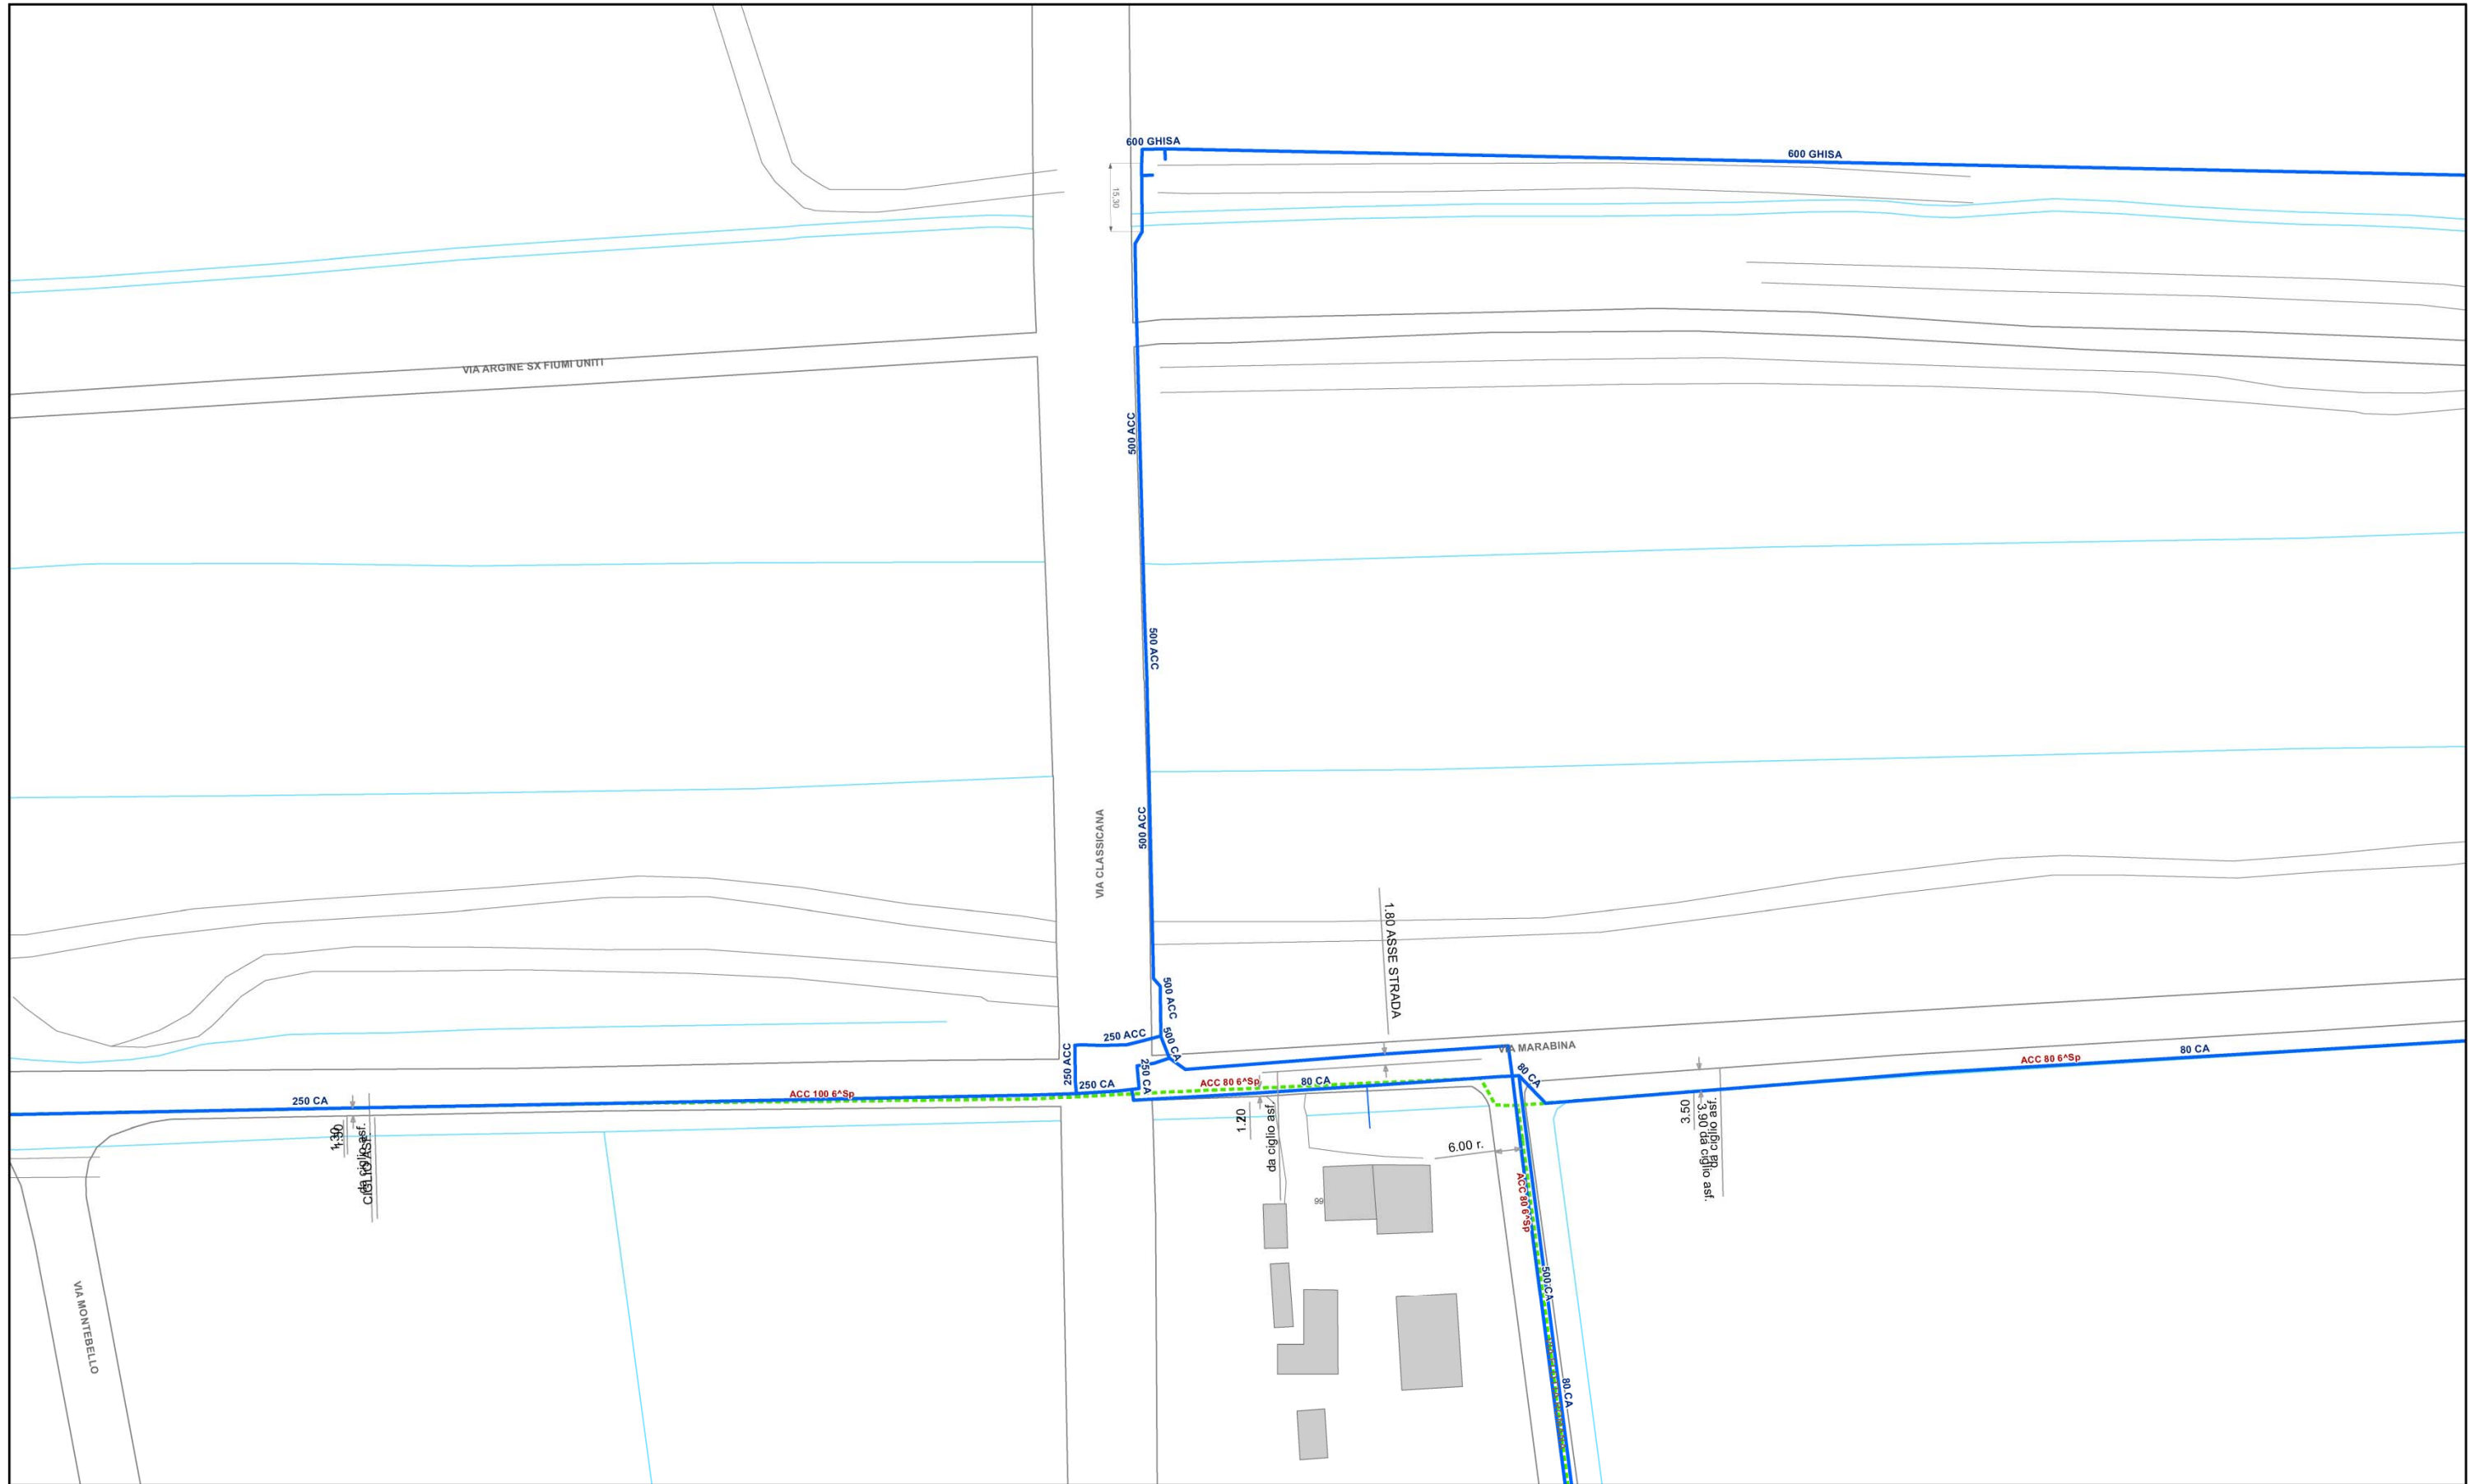
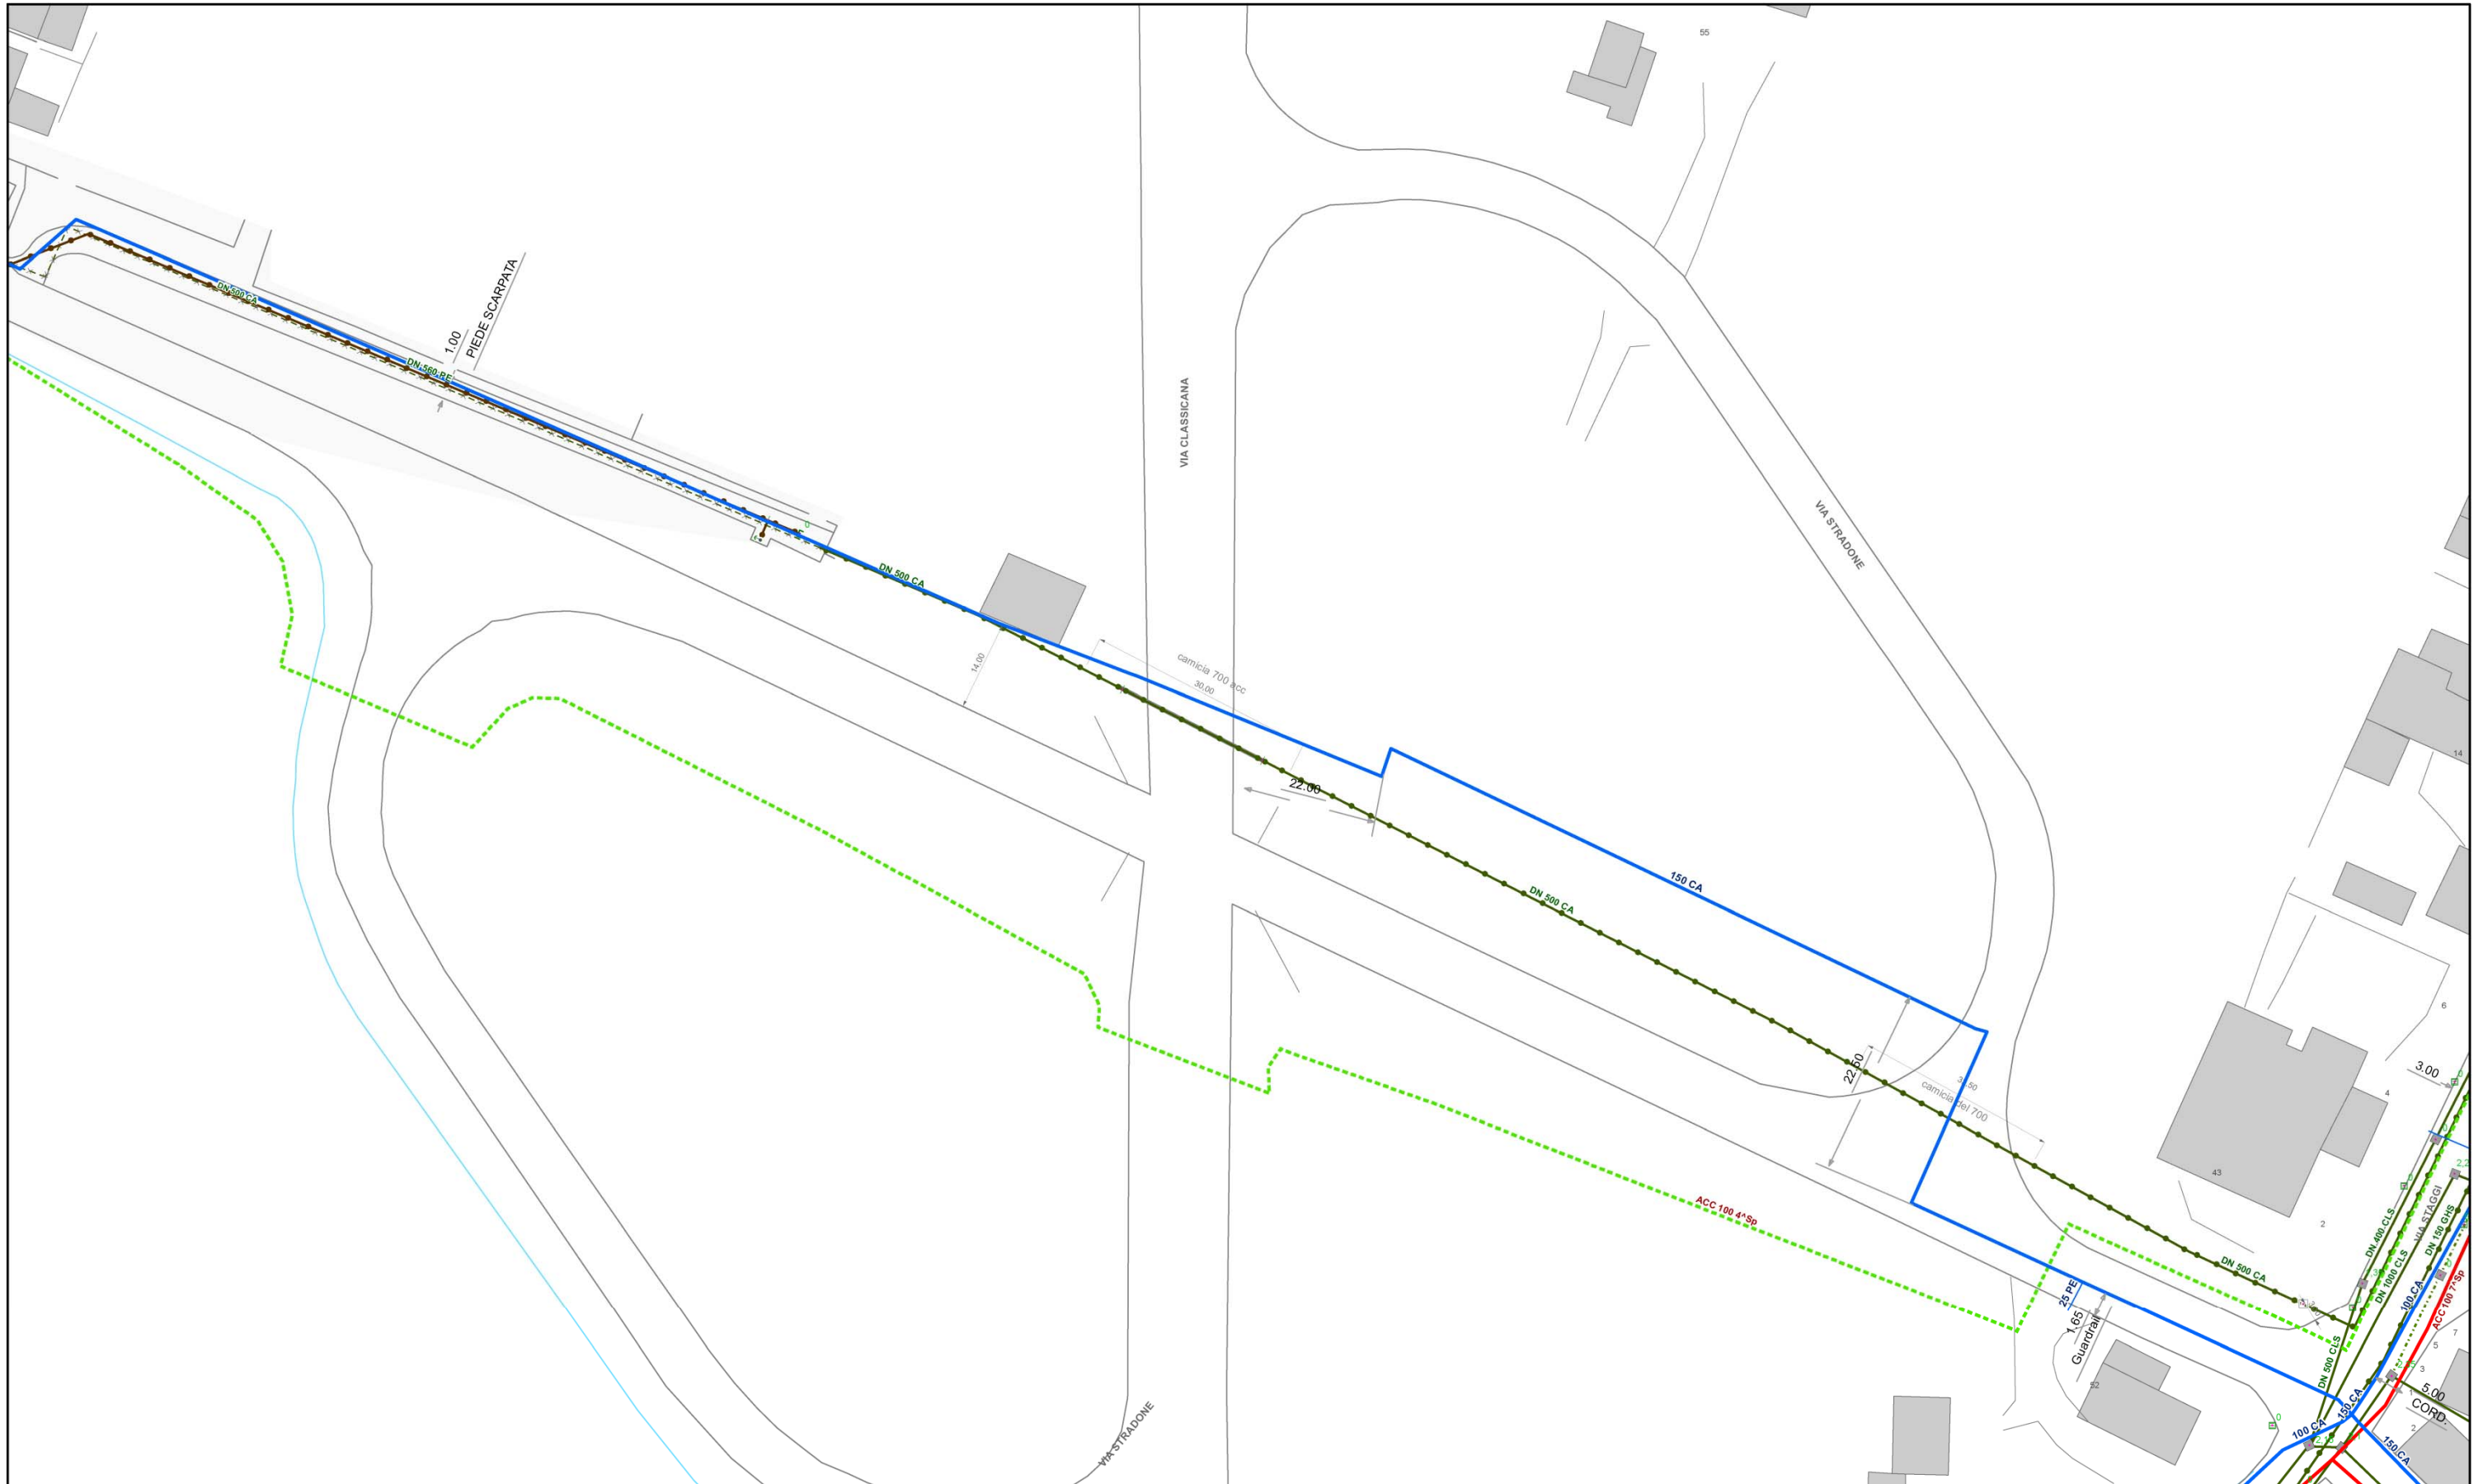
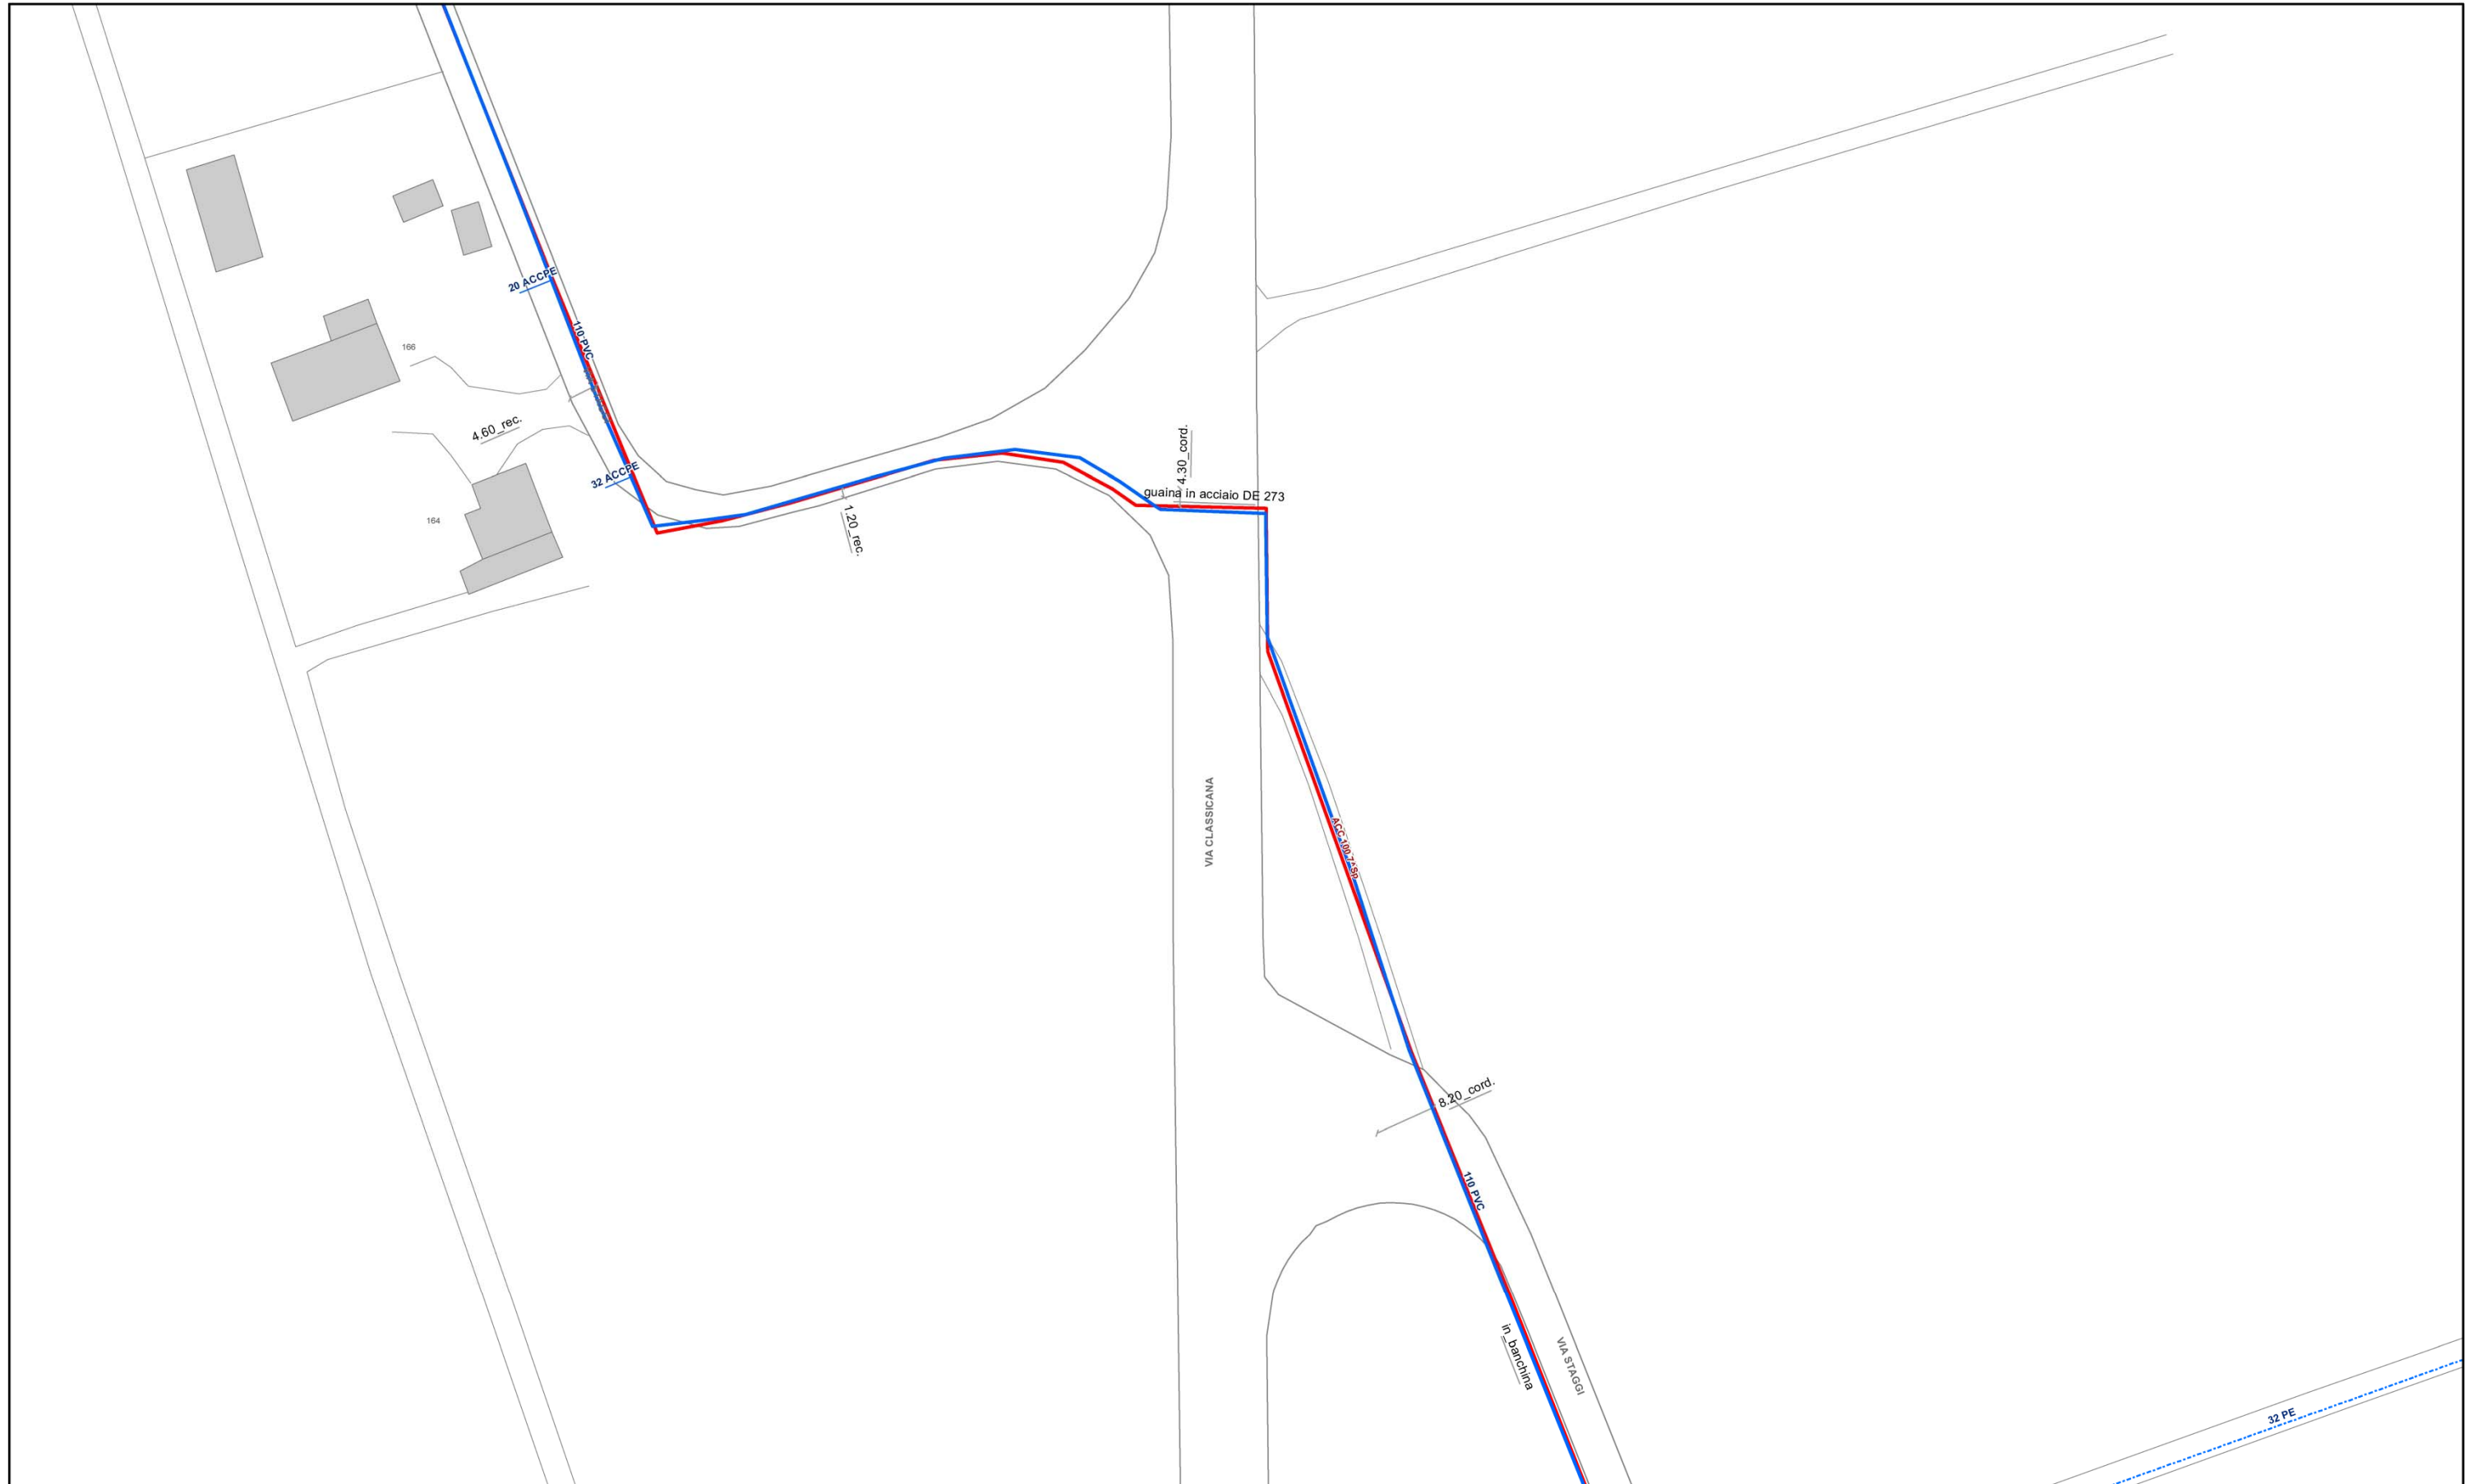
3 ALLEGATI

Qui di seguito si riportano per completezza gli allegati forniti da HERA. Il secondo allegato riporta delle reti in corrispondenza del viadotto Fiumi Uniti che come già indicato ampiamente nelle relazioni, non è oggetto di intervento.
