## REALIZZAZIONE DEL PARCO EOLICO "ONANIE" NEL TERRITORIO DEL COMUNE DI ONANI' (NU)

### STUDIO DI IMPATTO AMBIENTALE

### RELAZIONE FAUNISTICA

#### ALLEGATO A

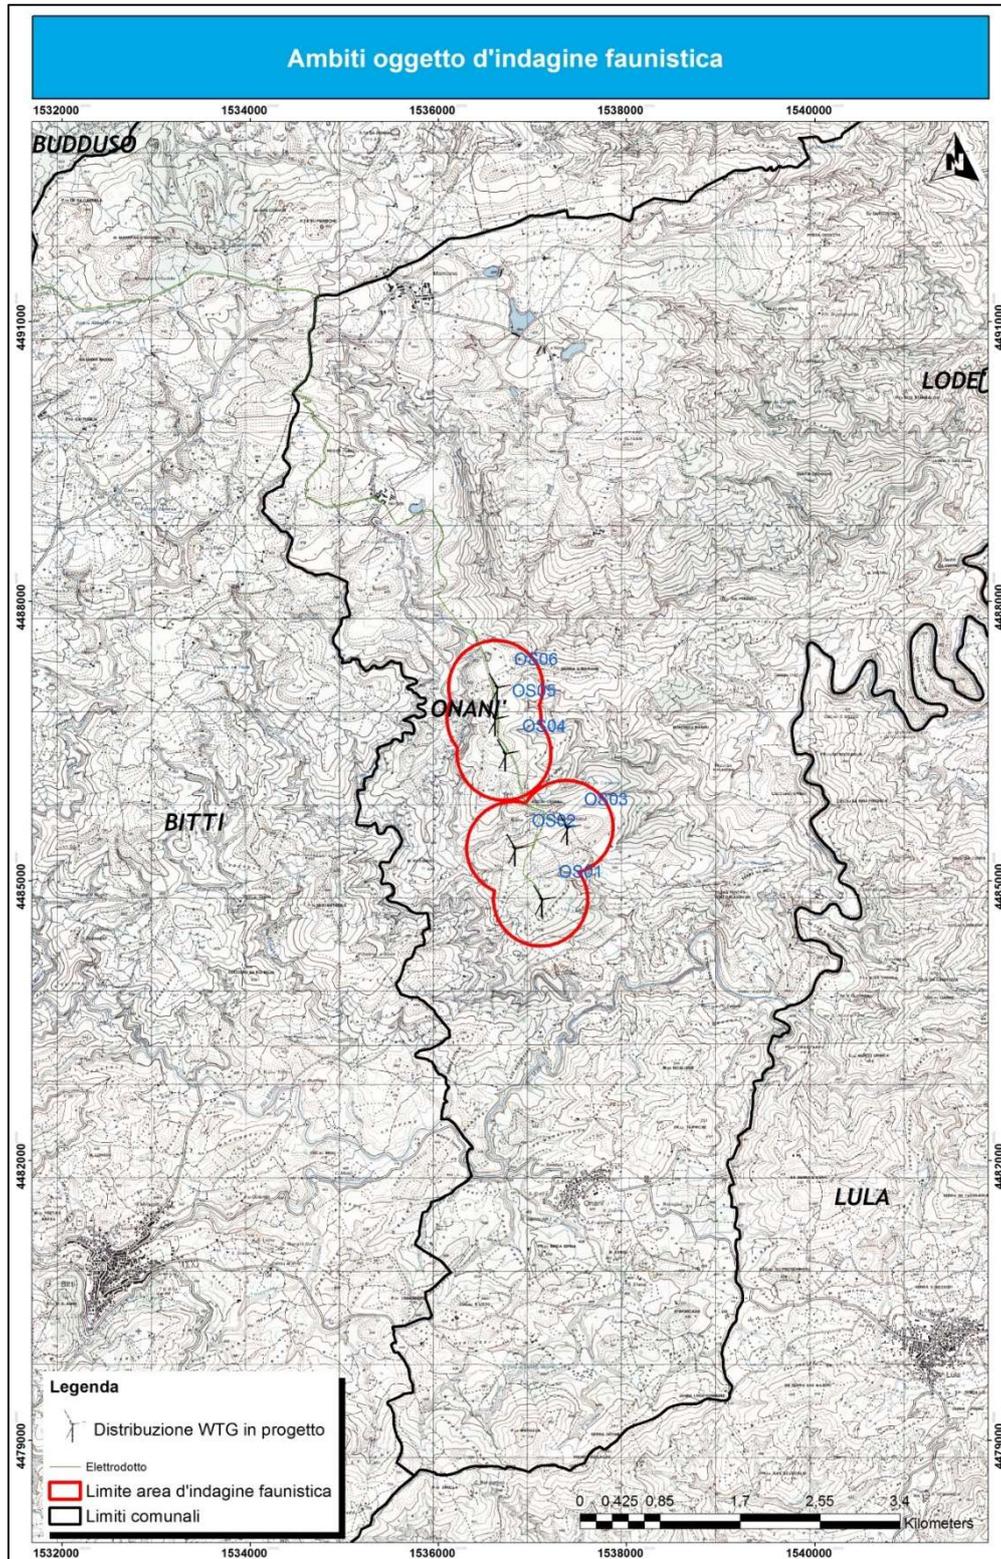
Figura 1 - Inquadramento area di intervento progettuale ed ambito faunistico di rilevamento

Assunto che l'intervento in oggetto prevede la localizzazione di tutti gli aerogeneratori in un singolo sito, l'area di indagine è stata individuata considerando un buffer di 0.5 km dalle postazioni eoliche proposte in progetto (figura 1); il raggio del buffer è stato ritenuto adeguato in relazione ai seguenti aspetti:

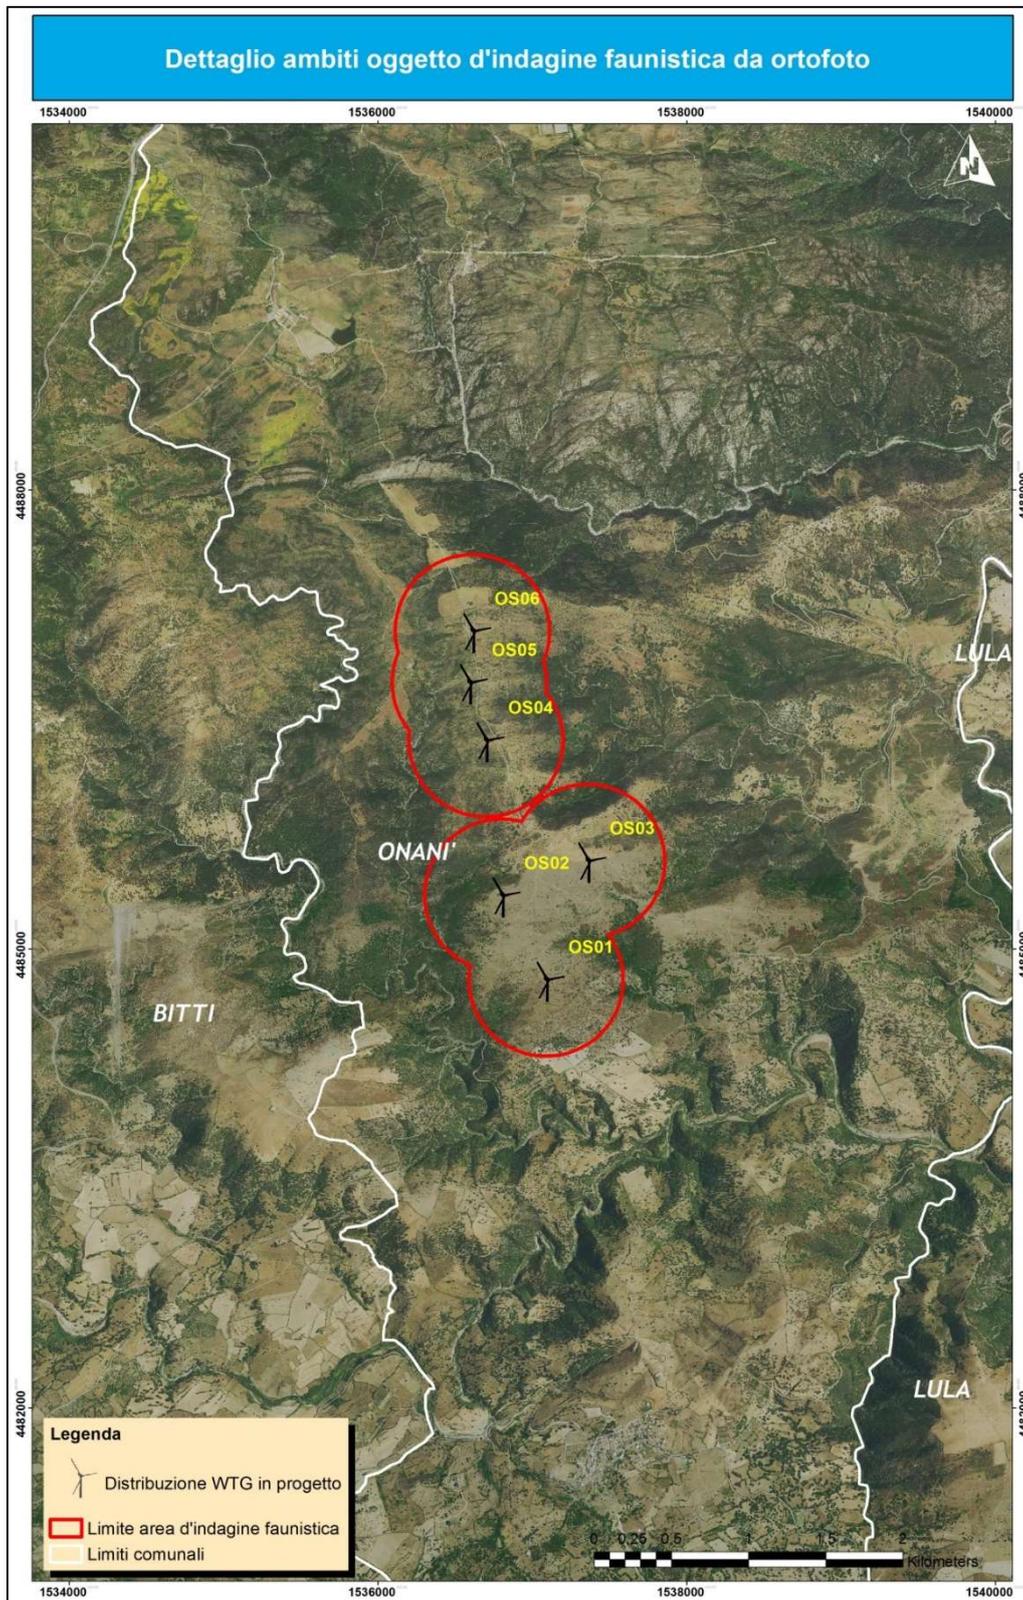
Figura 2 - Dettaglio da ortofoto degli ambienti compresi nell'ambito di rilevamento faunistico

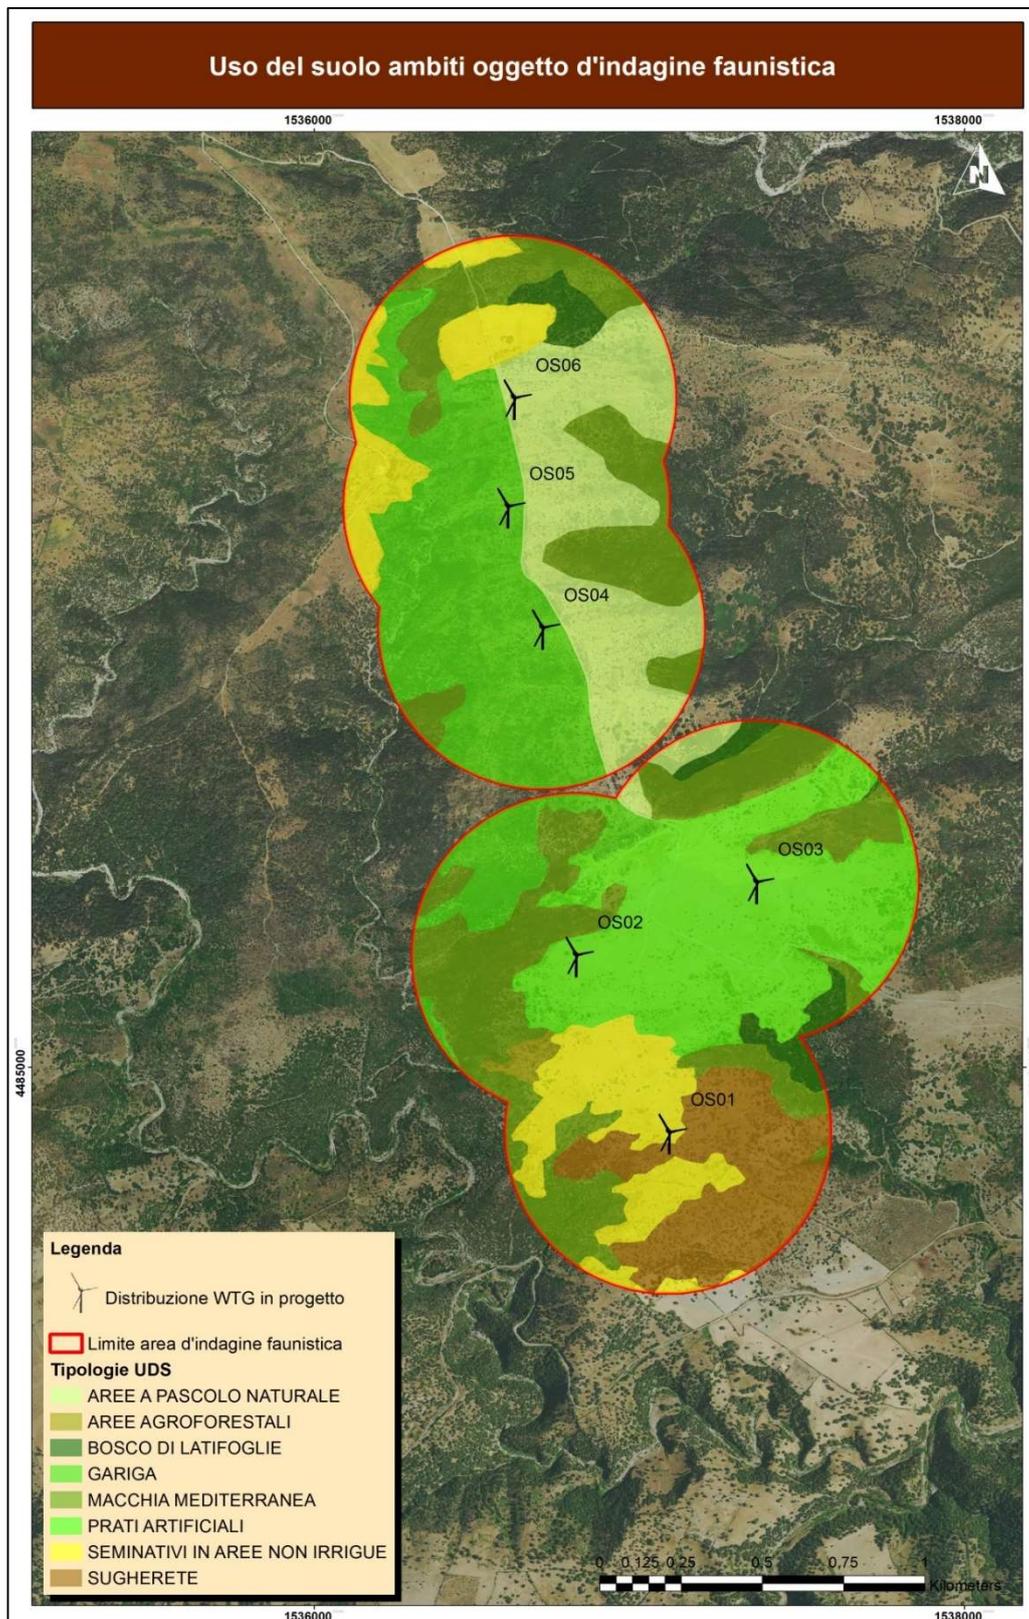
Figura 3 - Tipologie uso del suolo all'interno dell'area di indagine faunistica

Sotto il profilo della destinazione d'uso che caratterizza l'area di indagine faunistica, come evidenziato nella tabella 1 e nella figura 3, si riscontra la netta prevalenza di tipologie ambientali che rientrano nella categoria naturali-seminaturali su quelle definite in senso stretto agro-ecosistemi e che nel caso in esame sono rappresentate dalle tipologie *prati artificiali* (19,22%), *seminativi in aree non irrigue* (11,35%), *sugherete* (8,31%) e *aree agroforestali* (0,51%) che rappresentano insieme circa il 40.00% dell'intera area d'indagine faunistica. Le tipologie ambientali più rappresentative delle aree naturali-seminaturali sono la *macchia mediterranea* (23.88%) e la *gariga* (20.89%) che da sole costituiscono circa il 45% dell'intera area d'indagine faunistica.

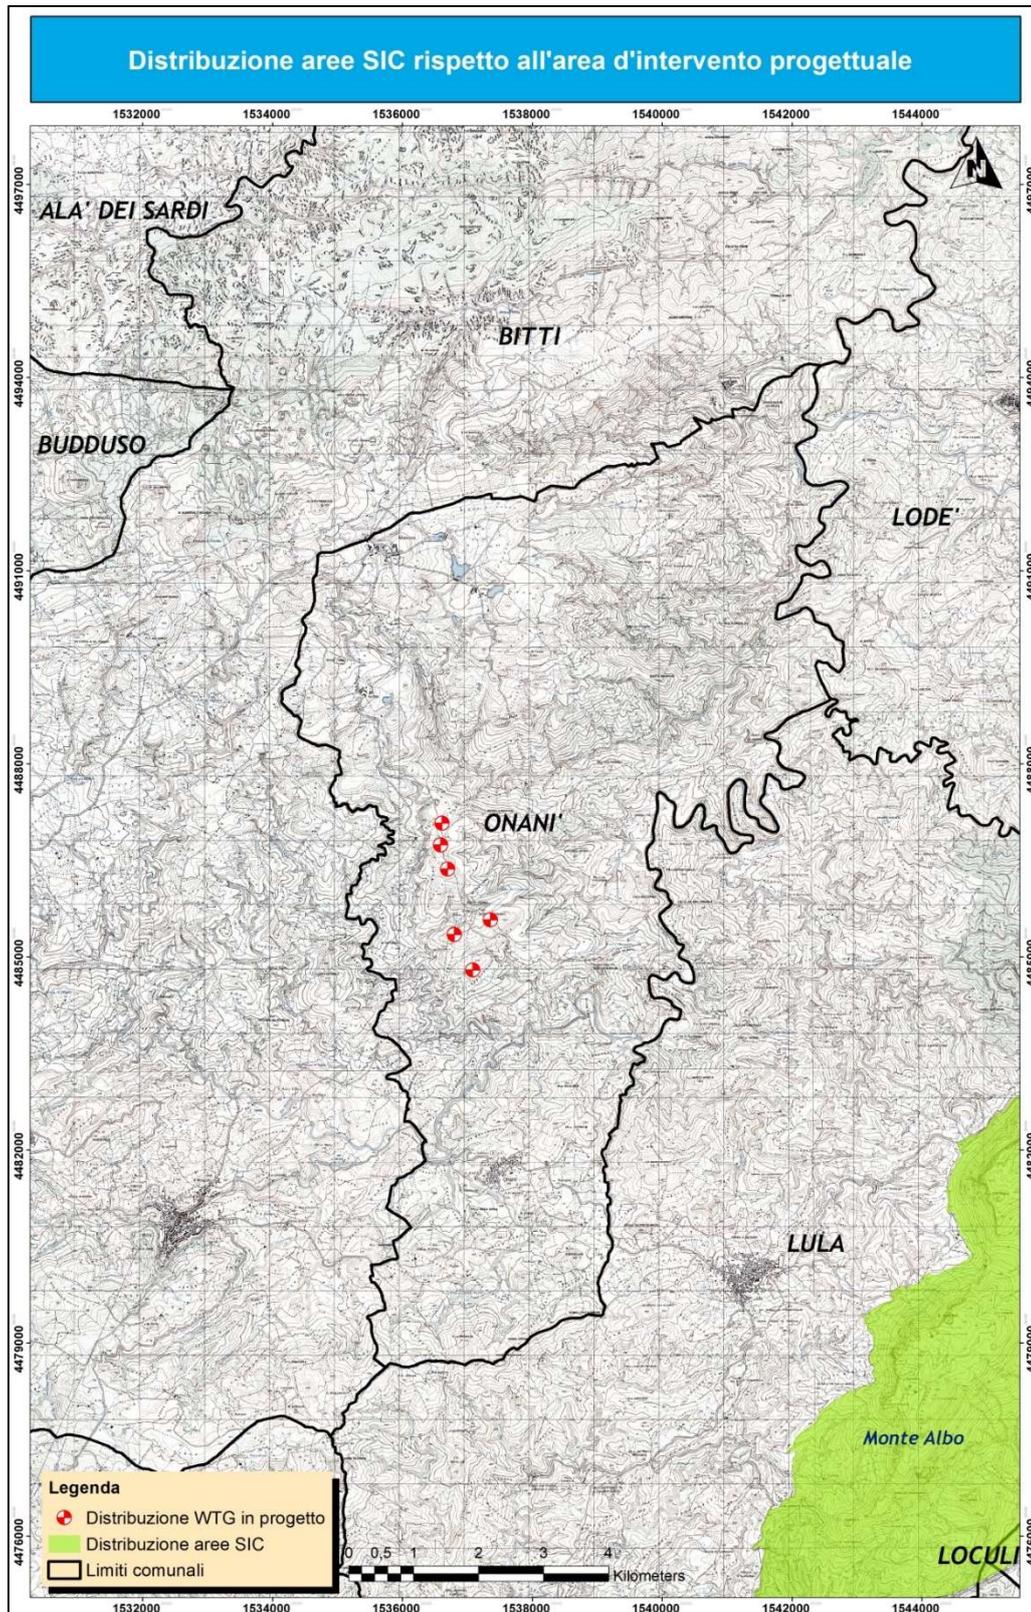
Figura 4 - Carta della distribuzione delle aree Rete Natura 2000/SIC rispetto all'area di intervento progettuale

L'area individuata per la realizzazione dell'ampliamento dell'impianto eolico non ricade all'interno di nessun Sito di Importanza Comunitaria (SIC). Il SIC più vicino, denominato "*Monte Albo*", è distante circa 8,0 km dall'aerogeneratore più vicino (figura 4).

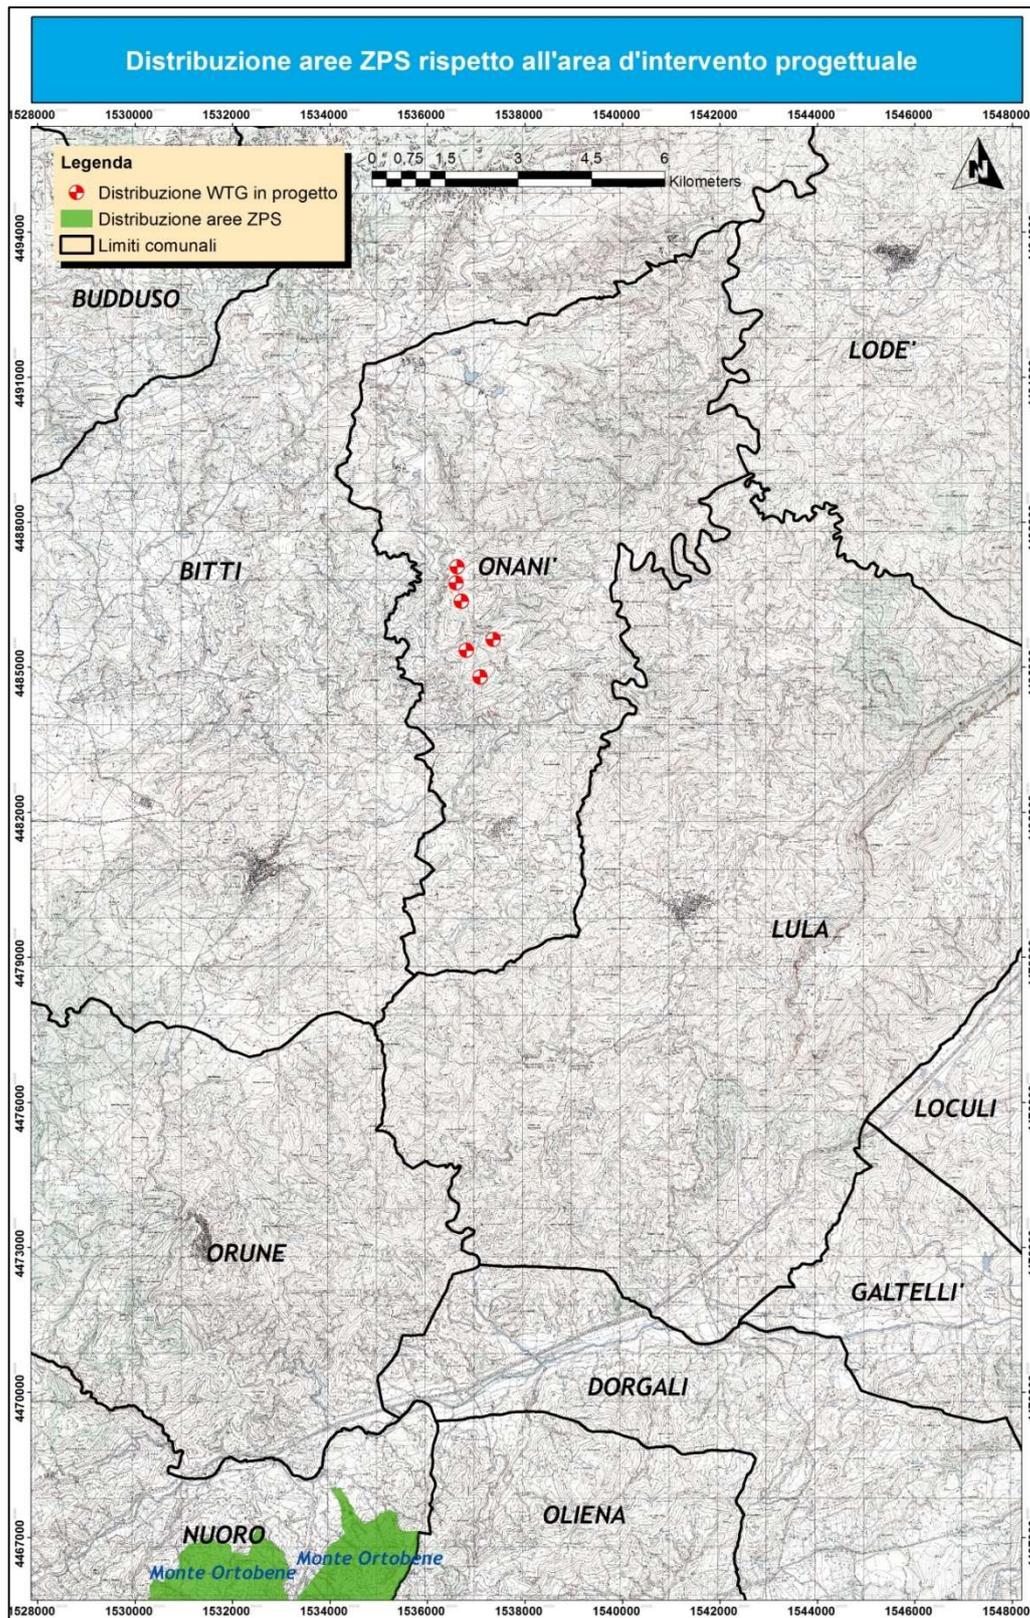
Figura 5 - Carta della distribuzione delle aree Rete Natura 2000/ZPS rispetto all'area di intervento progettuale

I siti di intervento non ricadono all'interno di nessuna Zona di Protezione Speciale (ZPS), la più vicina delle quali è denominata "*Monte Ortobene*" e dista circa 17,0 km dall'aerogeneratore più vicino (figura 5).

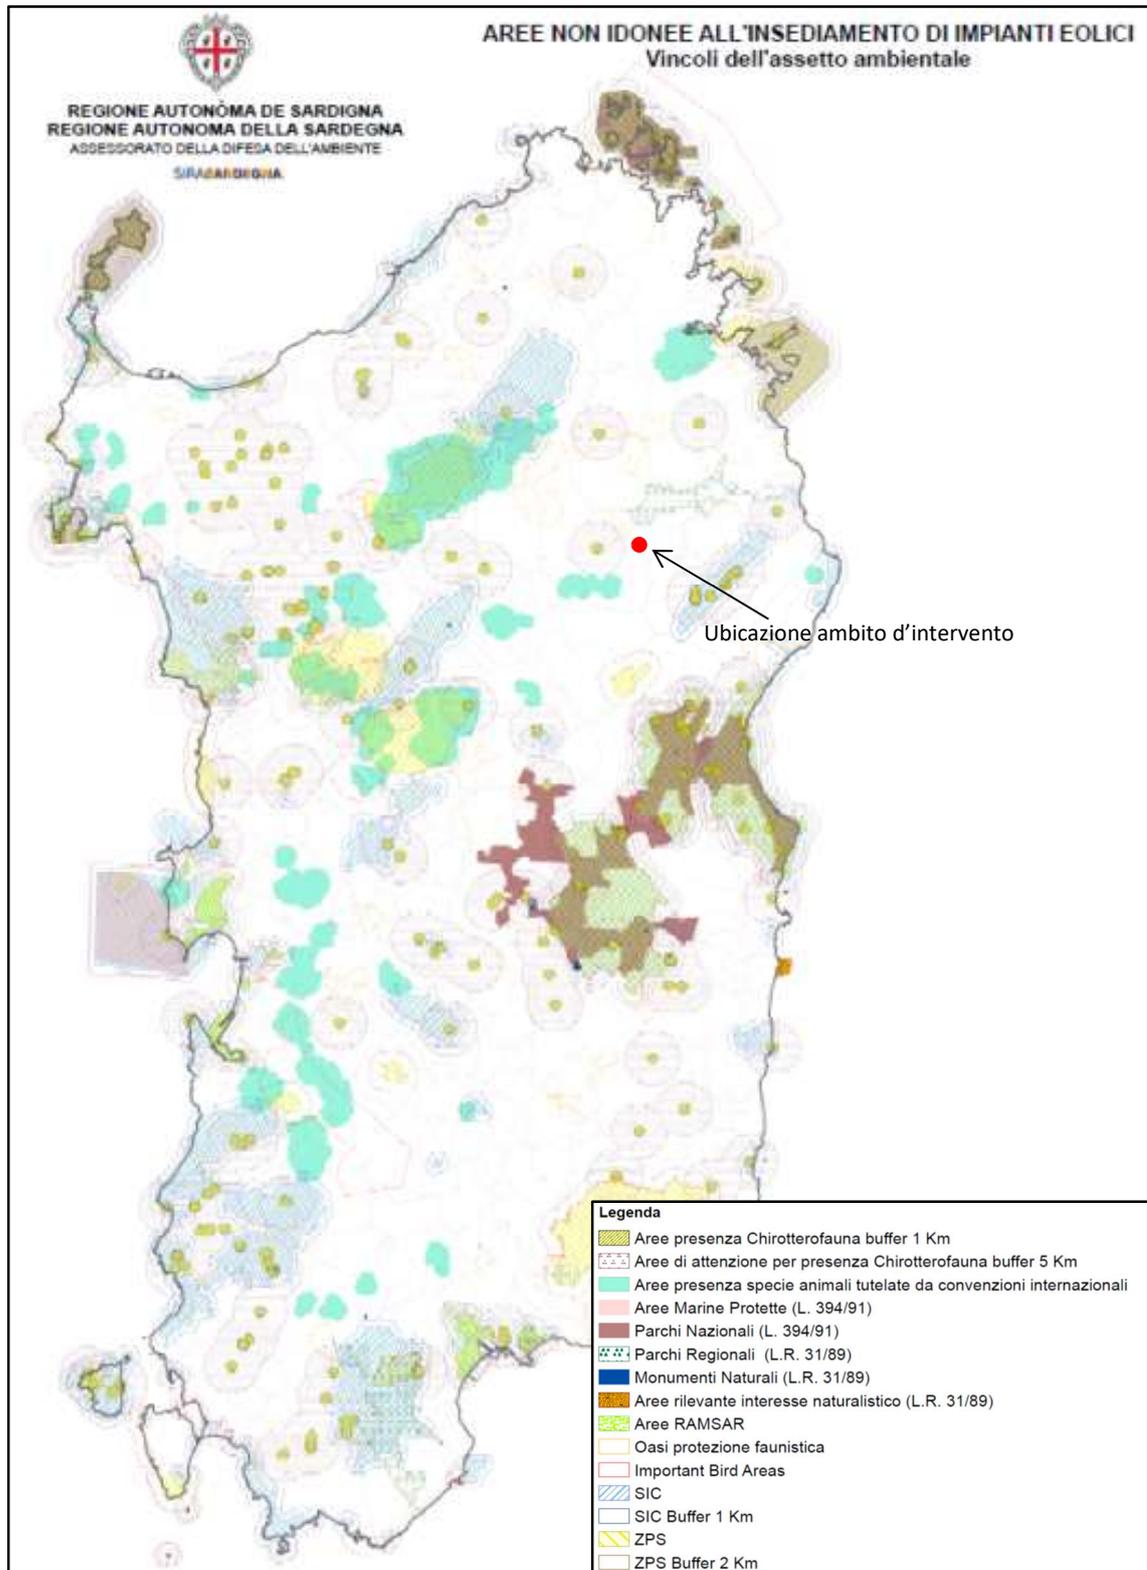
Figura 6 – Aree non idonee all'insediamento di impianti eolici in relazione al sito d'intervento progettuale proposto

Nessuno degli aerogeneratori dell'impianto eolico previsti in progetto ricade in uno degli ambiti definiti dalla DGR n. 40/11 (figura 6).

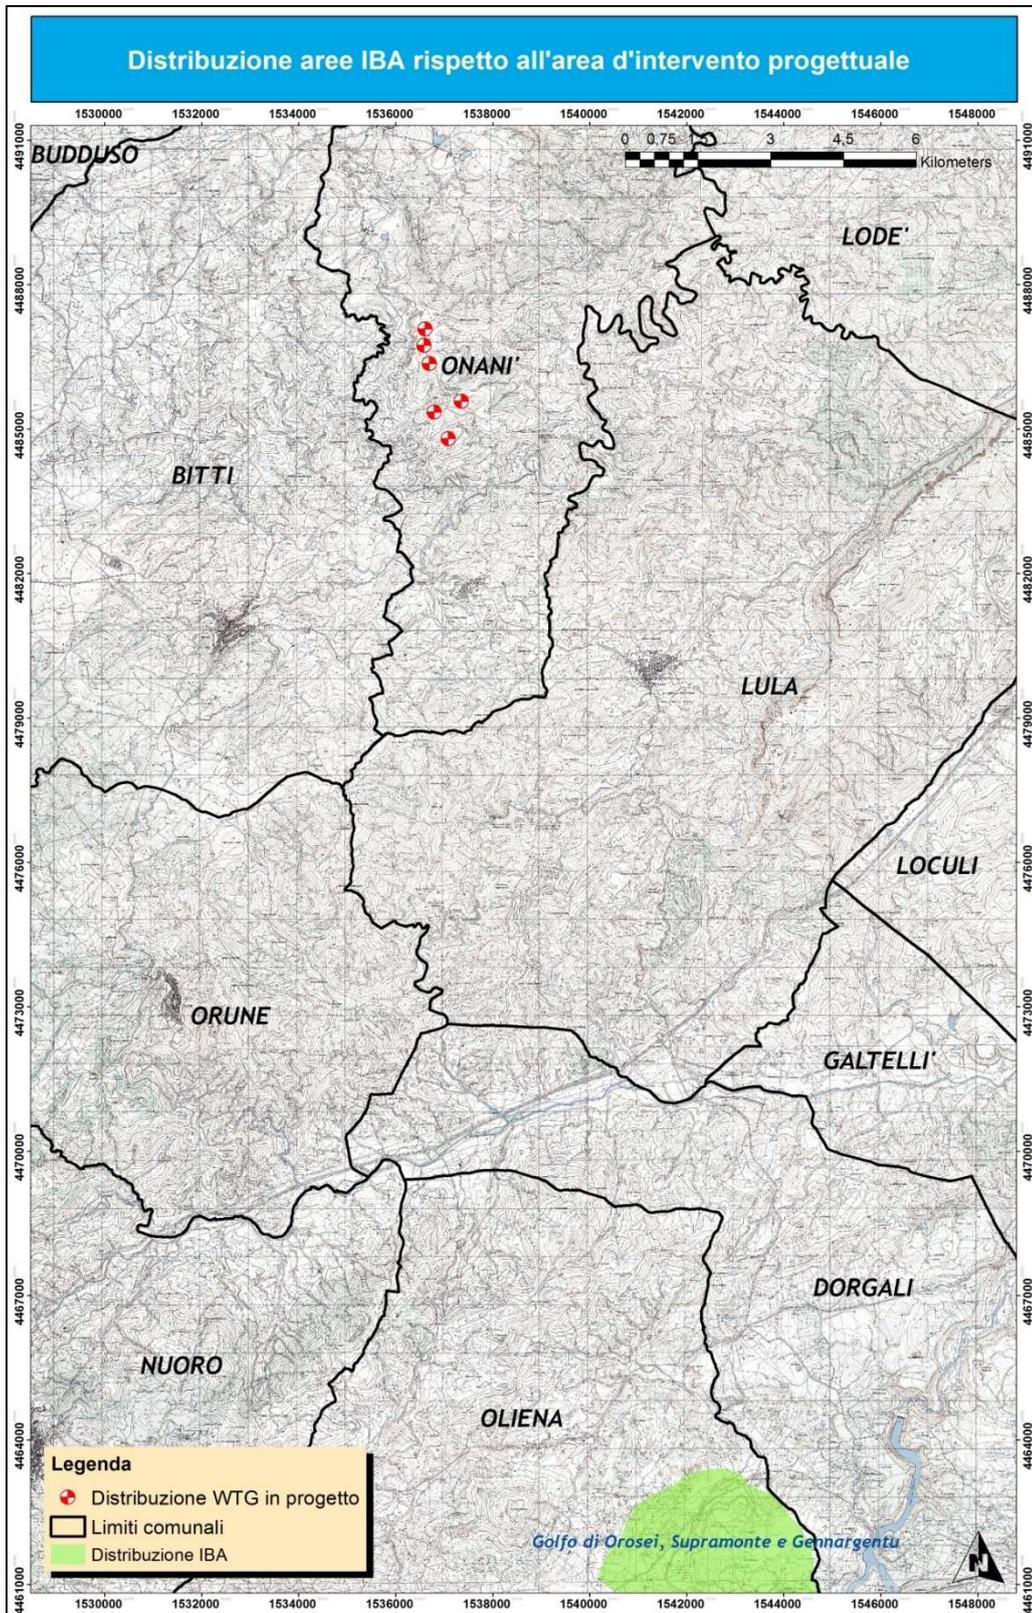
Figura 7 - Carta della distribuzione delle Aree IBA rispetto all'area di intervento progettuale

L'area individuata per la realizzazione dell'ampliamento dell'impianto eolico non ricade all'interno di Aree IBA. L'IBA più prossima si riferisce a: "*Golfo di Orosei, Supramonte e Gennargentu*", i cui confini distano oltre 22,0 km dall'aerogeneratore più vicino (figura 7).

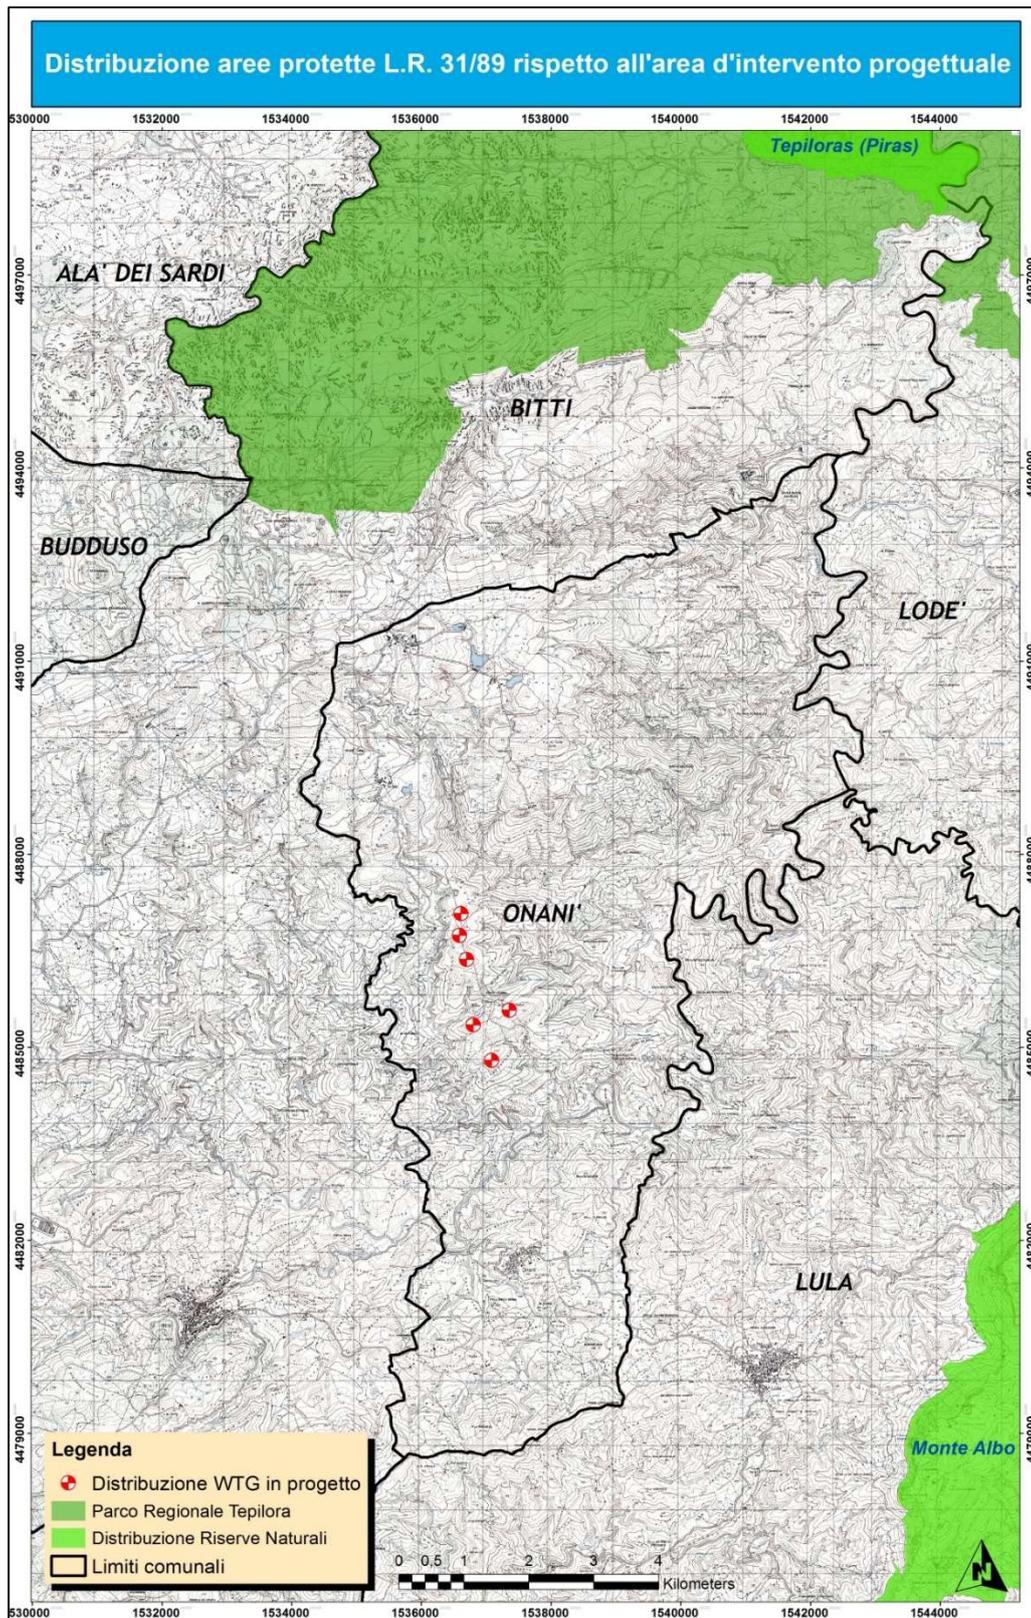
Figura 8 - Carta della distribuzione delle Aree Protette L.R. 31/89 rispetto all'area di intervento progettuale

I siti di intervento non ricadono all'interno di zone protette secondo le tipologie richiamate dalla L.R. 31/89 (Figura 8), la più vicina delle quali risulta essere un'area istituita come Parco Naturale Regionale denominata *Parco Regionale Tepilora*, i cui confini risultano essere distanti dall'area di intervento progettuale circa 6,3 km; sono inoltre presenti due Riserve Naturali, una denominata *Tepilora*, ricadente all'interno dei confini del Parco sopracitato, l'altra *Monte Albo*, distante circa 8,4 km dall'aerogeneratore più vicino.

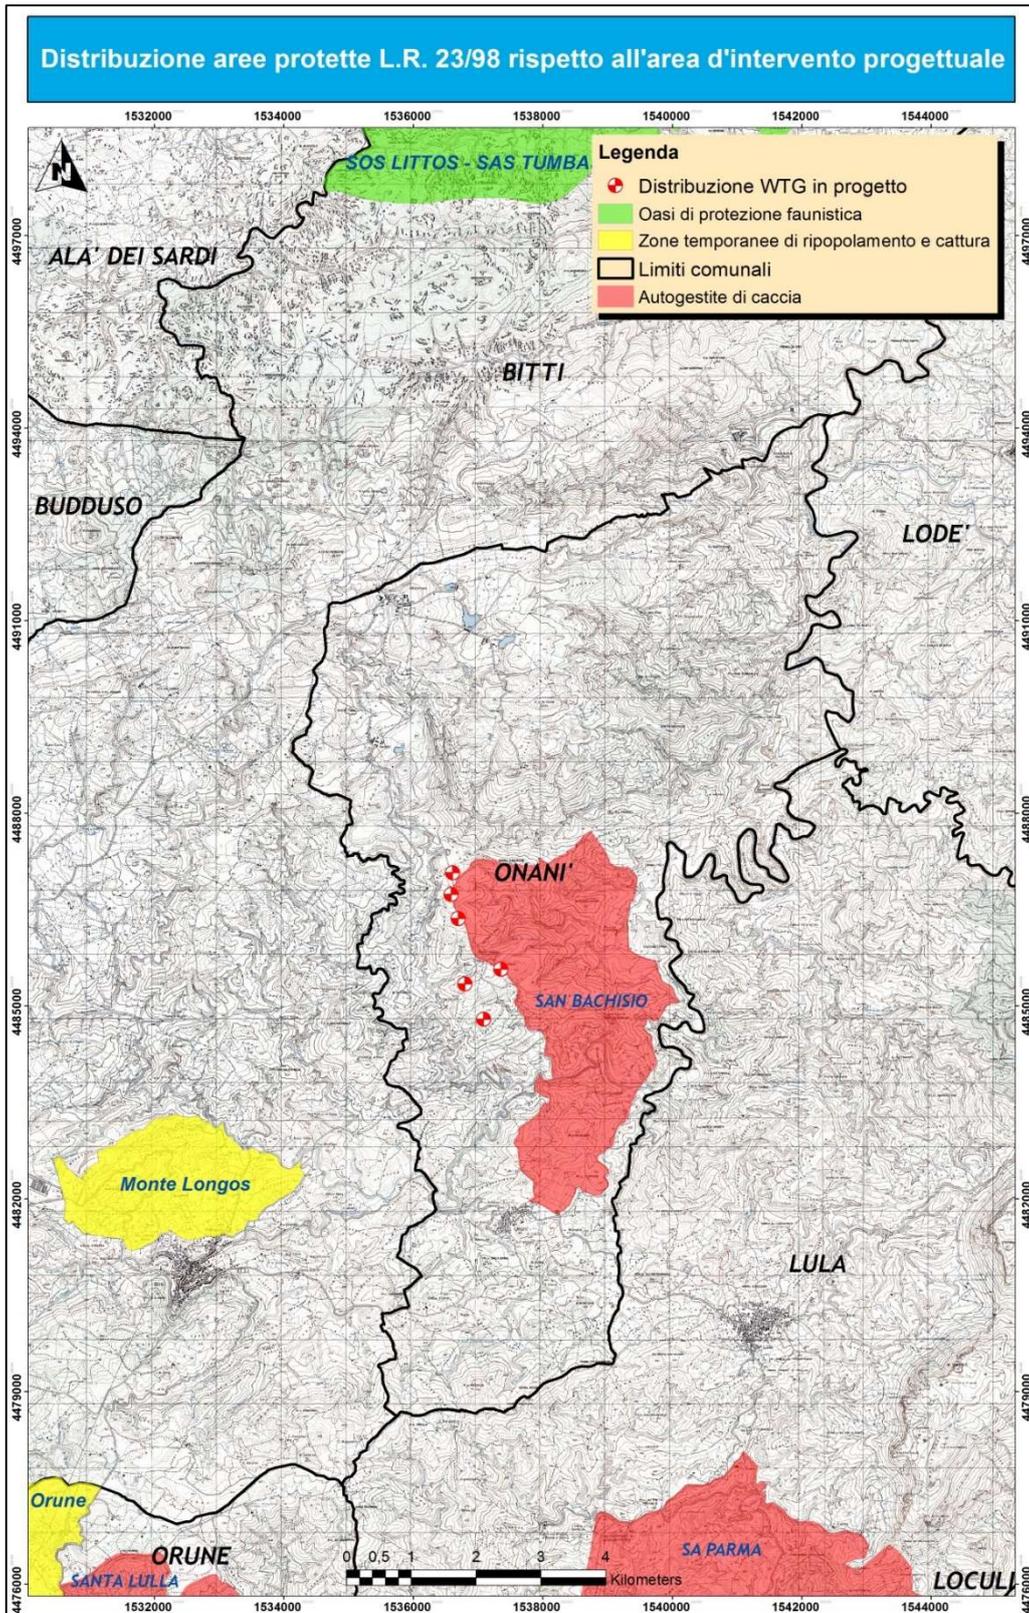
Figura 9 - Carta della distribuzione delle Aree Protette L.R. 23/98 rispetto all'area di intervento progettuale

Nessuna delle superfici proposte per l'installazione dell'impianto eolico in progetto ricade nell'ambito degli istituti richiamati dalla L.R. 23/98 (figura 9). Nell'area vasta prossima al sito dell'impianto eolico è presente un'Oasi di Protezione Faunistica denominata *Sos Littos-Sas Tumbas*, distante dall'aerogeneratore più vicino 10,4 km; oltre all'oasi di cui sopra, nell'area vasta sono presenti altri due istituti di protezione previsti dalla Legge Regionale 23/98, quali due ZTRC (zone temporanee di ripopolamento e cattura) denominate *Monte Longos* (3,7 km) e *Orune* (9,4 km).

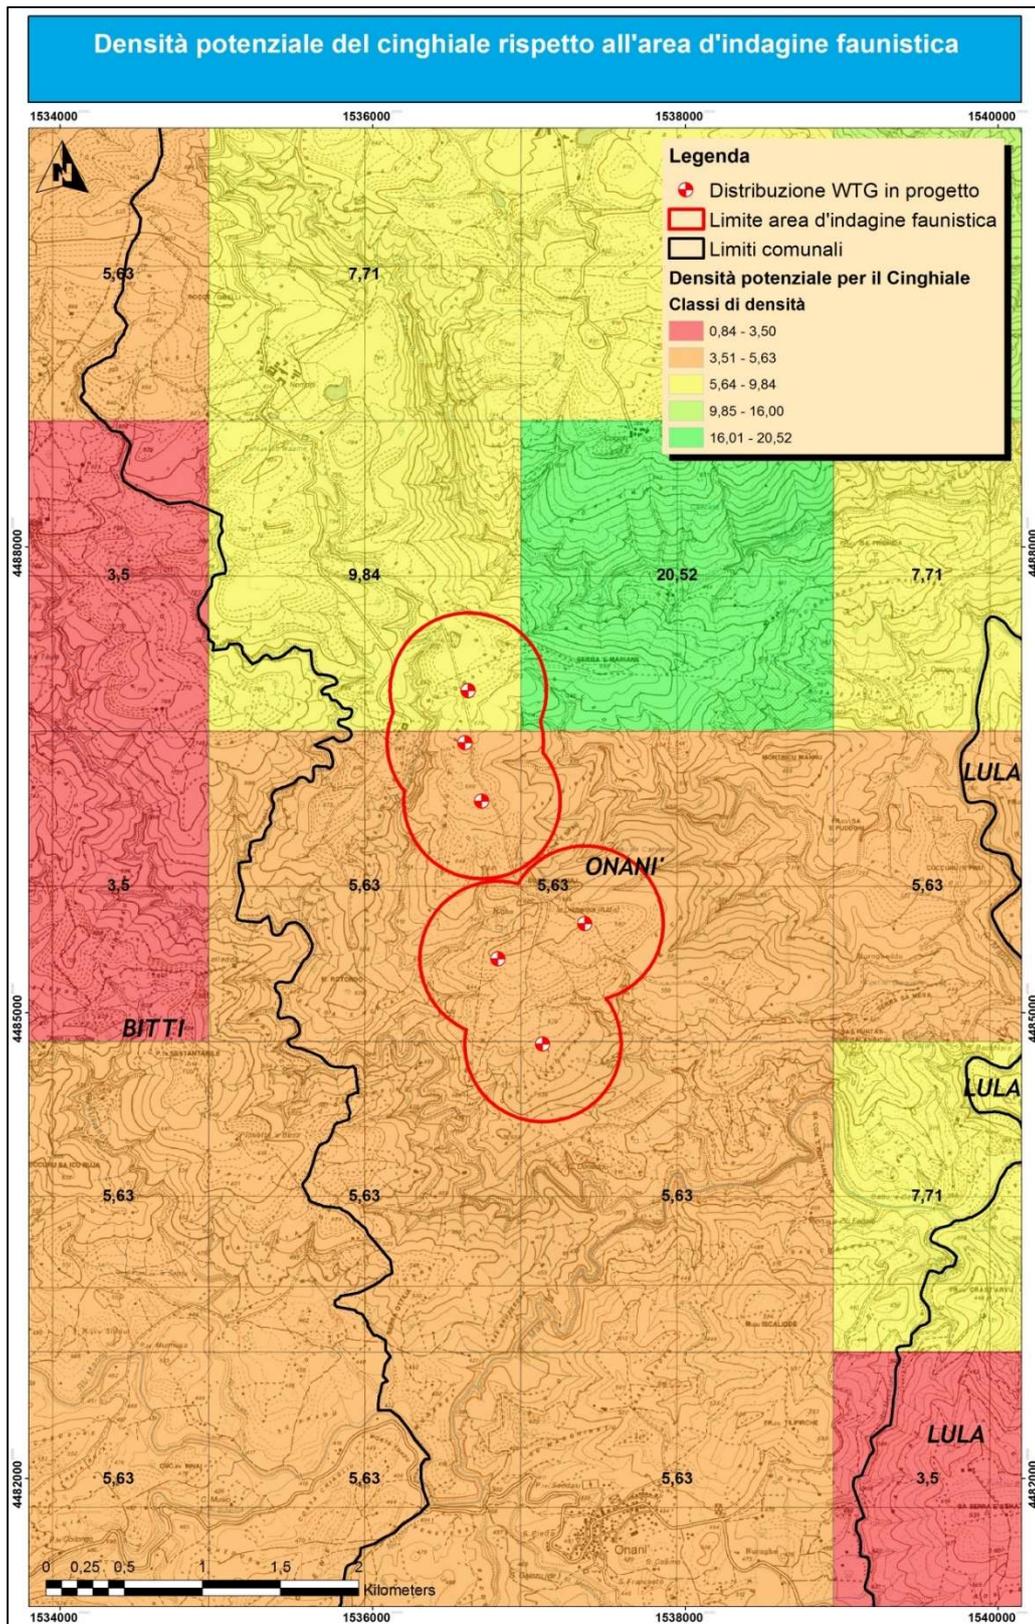
Figura 11 - Densità potenziale del cinghiale in relazione all'area dell'intervento progettuale

Per quanto riguarda il Cinghiale (*Sus scrofa*), la carta tematica riguardante la densità potenziale (n°capi/400Ha) evidenzia valori che rientrano nelle categorie medie, limitatamente ad una parte del settore nord dell'impianto, e medio-basse nelle restanti superfici oggetto d'intervento; durante i rilievi sul campo, almeno per una parte delle aree direttamente interessate dagli interventi, la raccolta di informazioni presso gli operatori delle aziende locali ha confermato la presenza della specie, seppur non abbondante, nelle zone in cui è più diffusa la macchia mediterranea (figura 11).

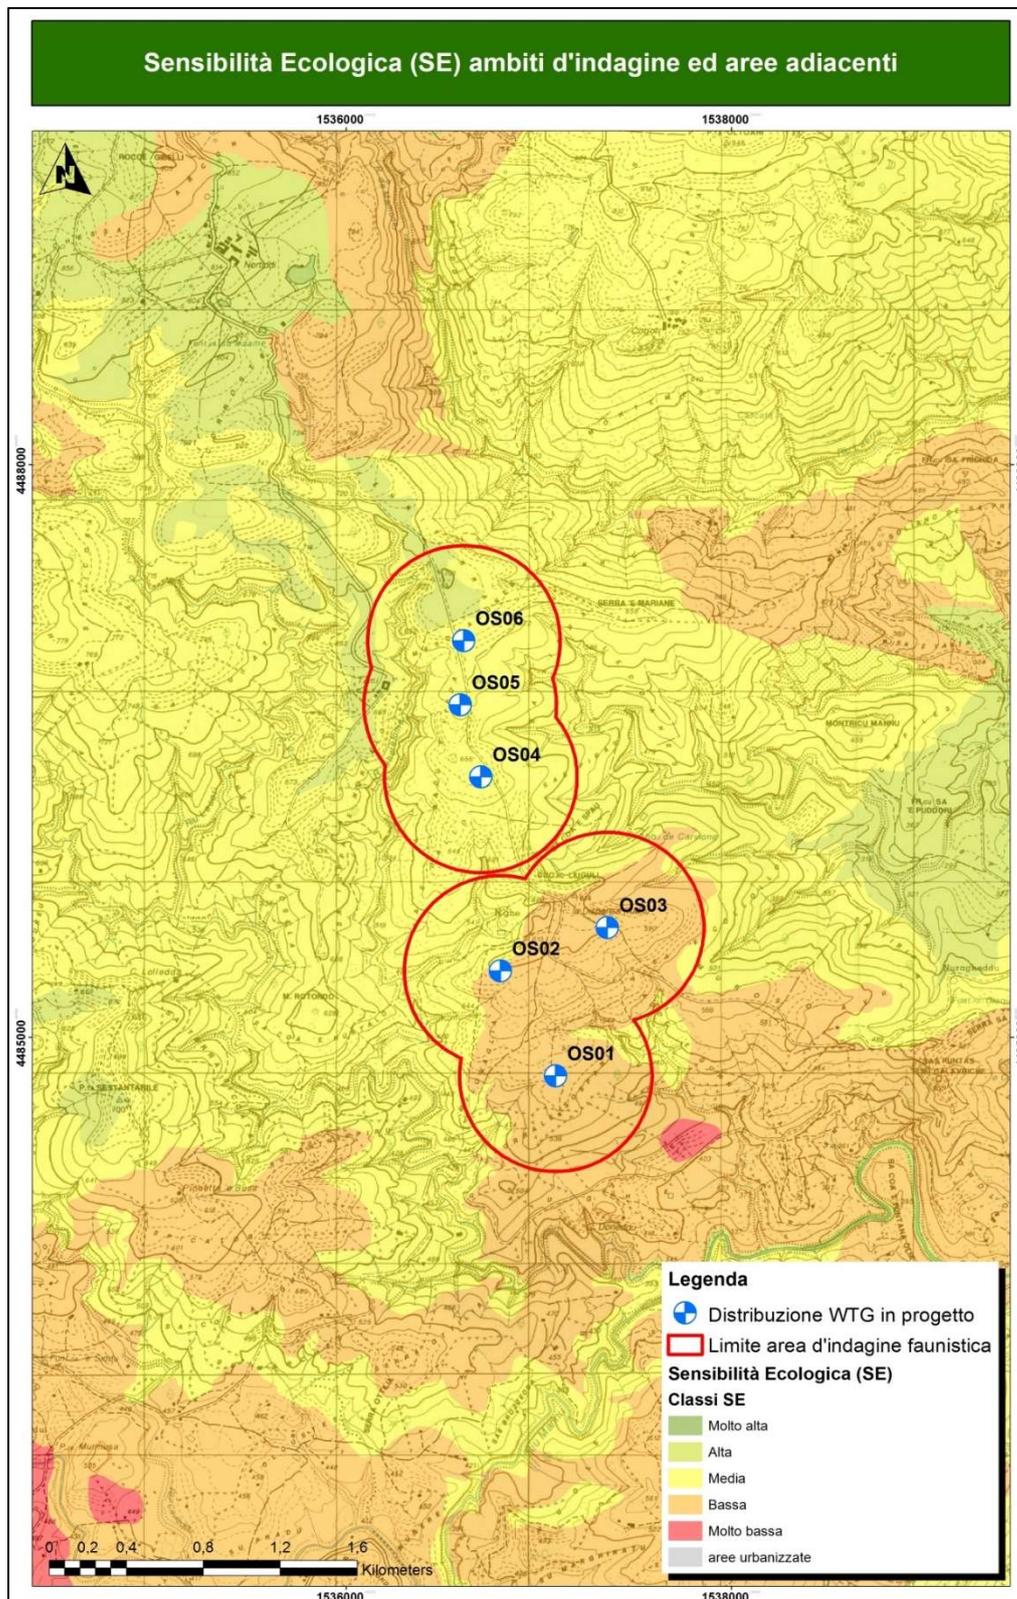
Figura 20 - Sensibilità ecologica dell'area di indagine faunistica e delle zone oggetto di intervento progettuale

Dalla stessa carta tematica della Natura è possibile estrapolare anche la *Sensibilità Ecologica SE* (figura 20), che invece rappresenta quanto un biotopo è soggetto al rischio di degrado poiché popolato da specie animali o vegetali incluse negli elenchi delle specie a rischio di estinzione. Sotto questo aspetto, i siti di intervento e le aree di indagine faunistica in esame ricadono principalmente in settori territoriali con indice *SE* BASSO per ciò che riguarda il settore dell'impianto più a sud, composto dagli aerogeneratori OS01, OS02 e OS03, indice *SE* MEDIO relativamente al settore più a nord, costituito dagli aerogeneratori OS04, OS05 e OS06.

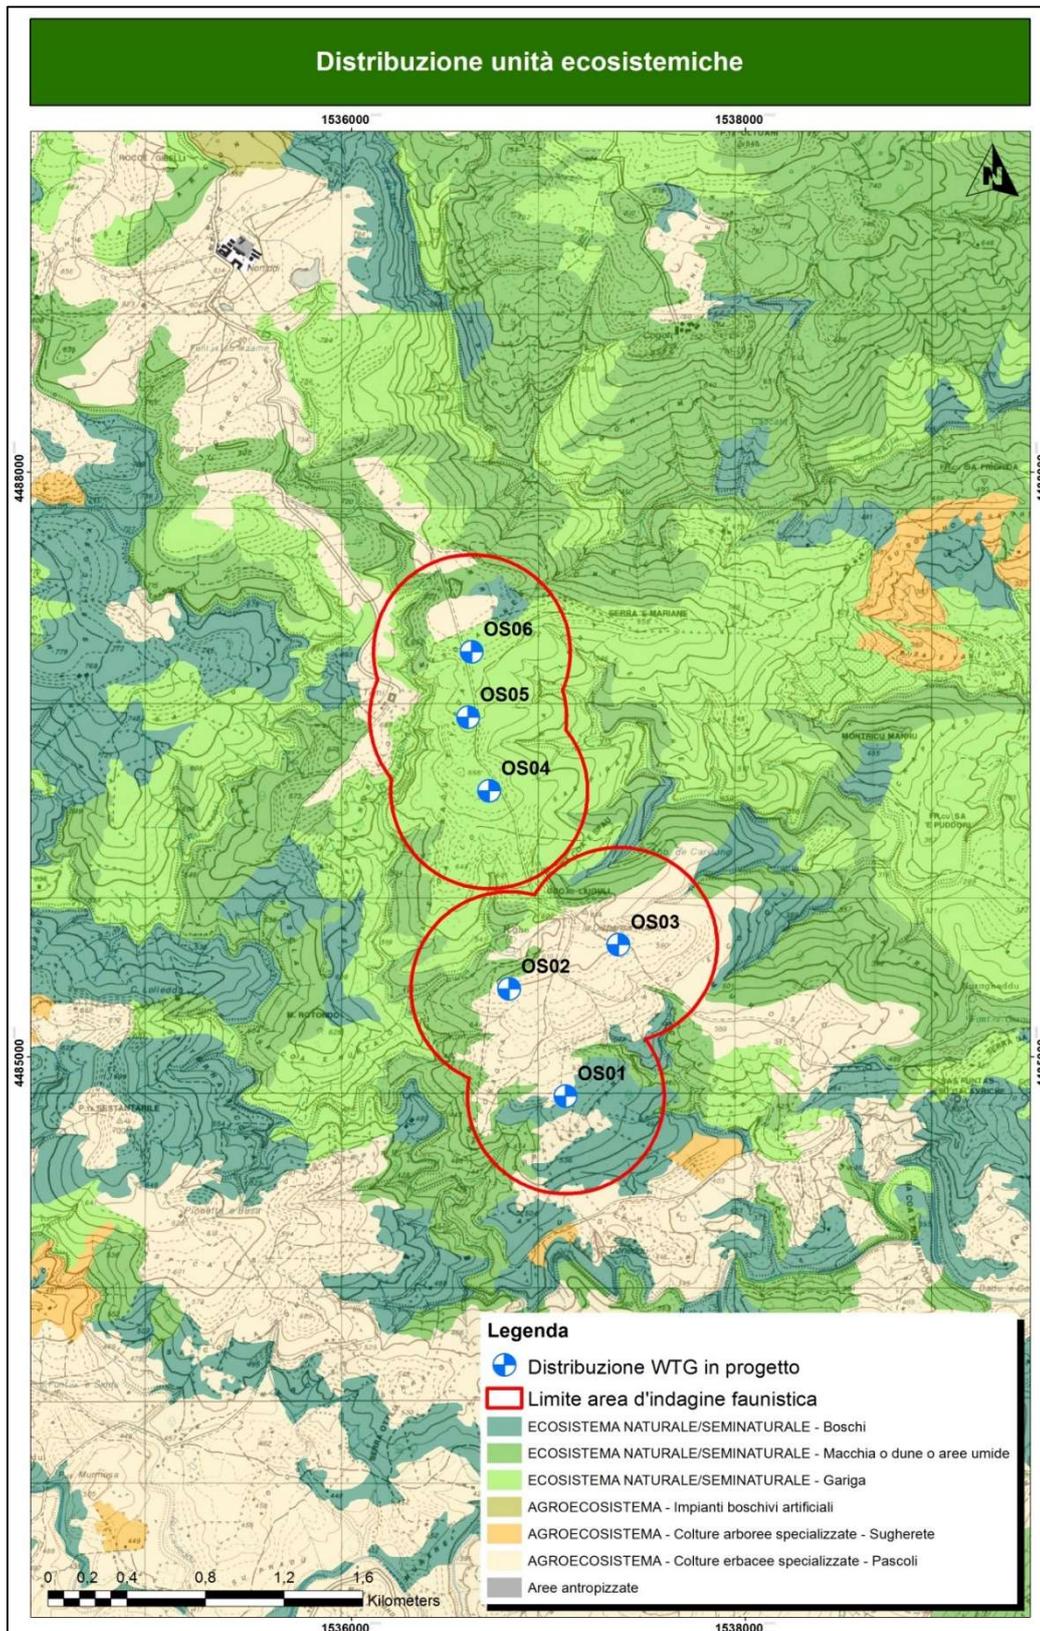
Figura 21 – Distribuzione delle unità ecosistemiche nell'area vasta e superfici oggetto d'intervento

Dal punto di vista ecosistemico, in relazione a quanto descritto e rilevato a seguito delle indagini sul campo, all'interno dell'area oggetto di indagine faunistica possono essere identificate due principali unità ecologiche, che risultano essere rappresentate dall'*agro-ecosistema* costituito, nel caso in esame, principalmente dai *seminativi in aree non irrigue (foraggere)*, dai *pascoli*, dai *pascoli arborati (sugherete)* e dai *prati artificiali*; l'altra unità ecologica rappresentativa è quella degli *ecosistemi naturali/seminaturali*, che comprende principalmente le superfici occupate dalla *macchia mediterranea*, dai *boschi di latifoglie* e soprattutto dalla *gariga* (figura 21).

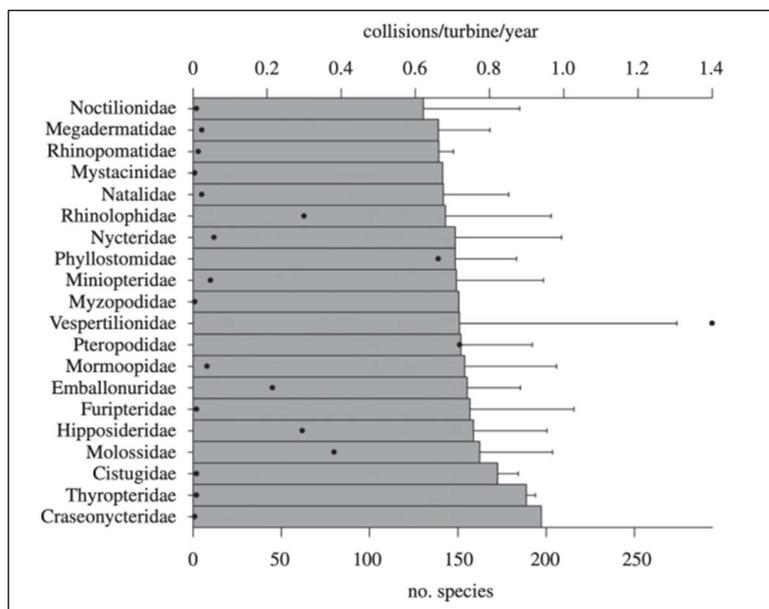
**Figura 24 – Previsioni di collisioni medie per turbina/anno (il n. di specie per ordine è indicato dai punti neri)**

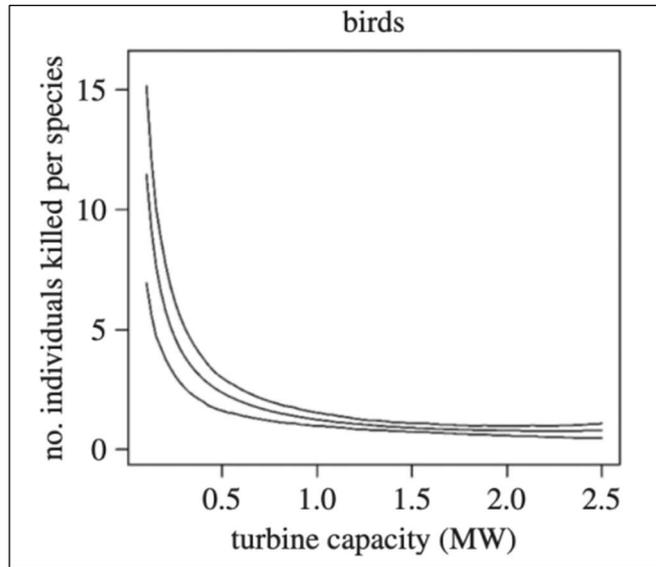
Figura 25 – Tasso medio di mortalità totale per specie in un ipotetico parco da 10MW

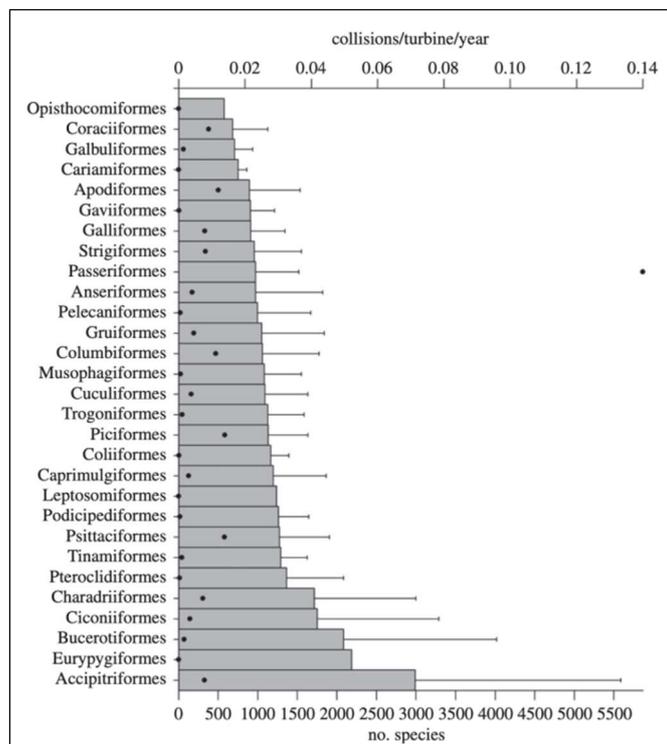
Figura 26 – Previsioni di collisioni medie per turbina/anno (il n. di specie per ordine è indicato dai punti neri)
