Techbau Holding S.r.l.

Oggetto: [ID: 5452] Techbau Holding Srl - Procedimento di Verifica di assoggettabilità a VIA ai sensi dell'art.19 del D.Lgs.152/2006 –Innalzamento scogliera nel comune di Castelletto Sopra Ticino (NO)
VERIFICA EX POST DELL'OPERA A SEGUITO EVENTO ALLUVIONALE DEL 2 E 3 OTTOBRE 2020

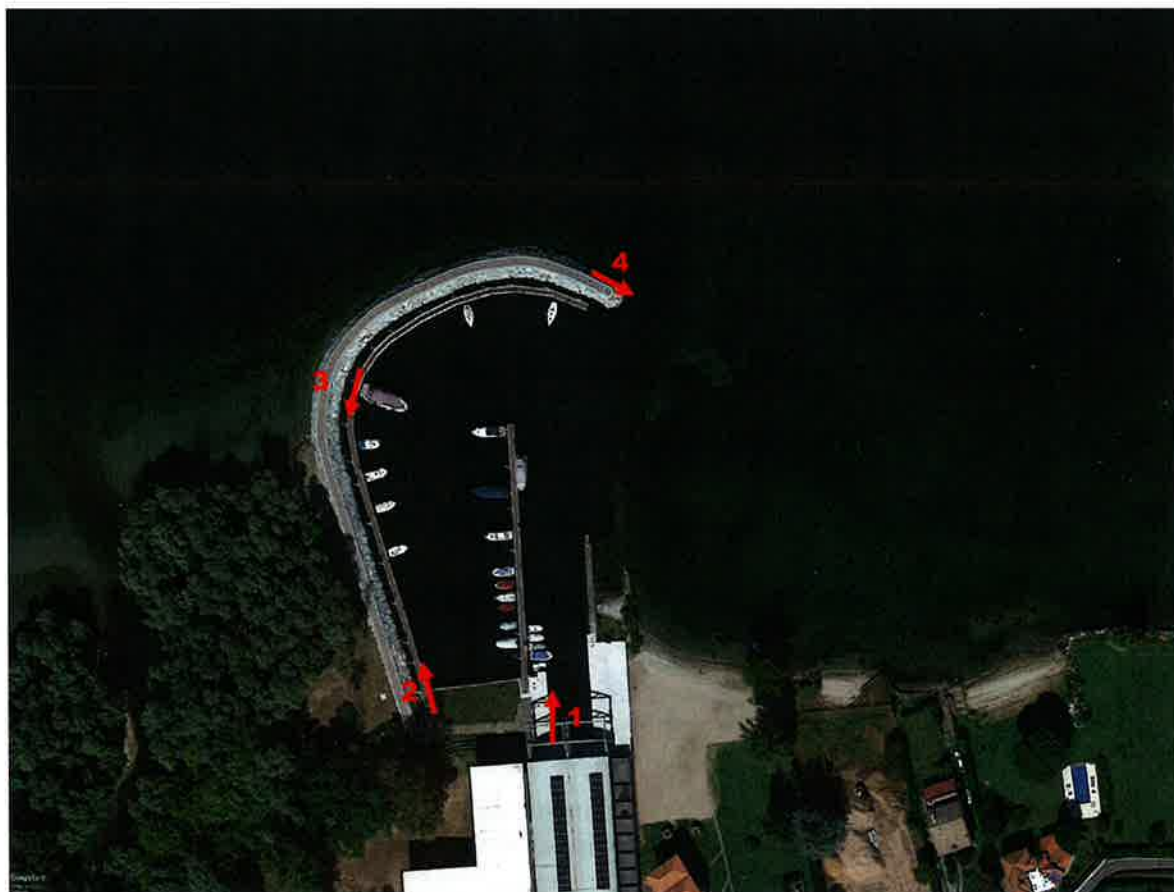
Figura 1: Punti di vista

Si allegano alcune fotografie, scattate a diversi punti di vista (vedi figura 1)

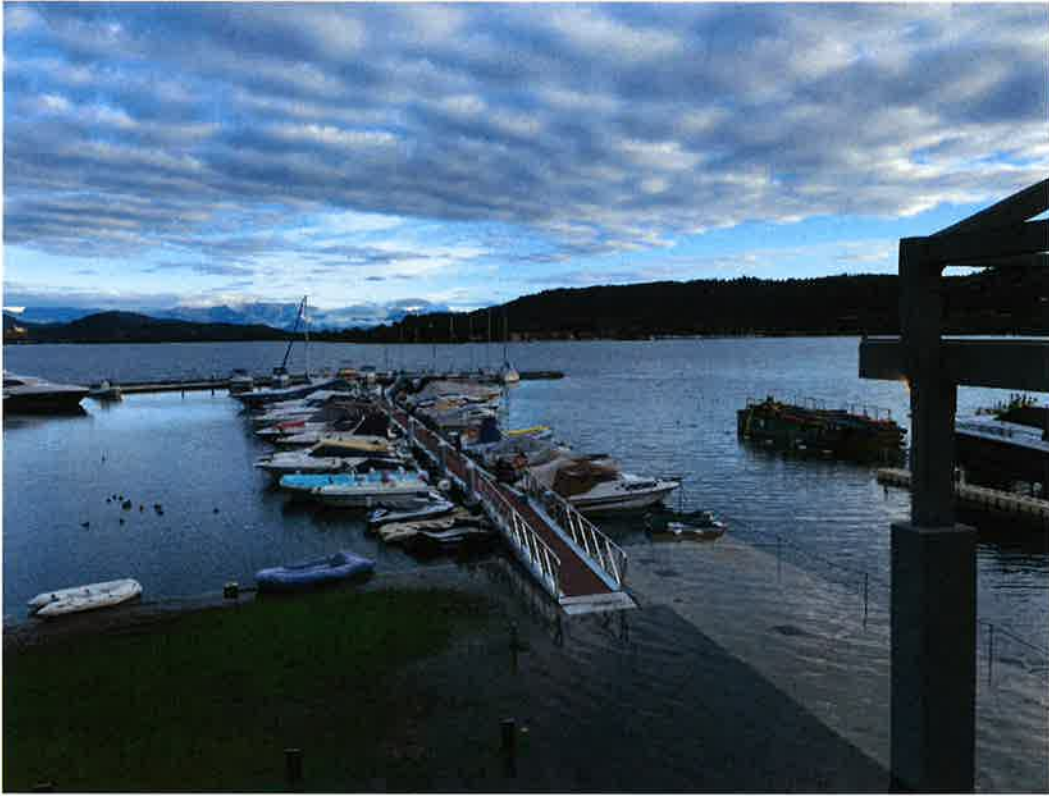
Figura 2: punto di vista 1

Il raggiungimento di tale quota, in assenza degli interventi realizzati (innalzamento della scogliera da quota 194,15 m slm a 196,80 m slm) avrebbe generato gravi danni anche alla darsena ed ai natanti presenti.

Gli interventi realizzati hanno invece protetto tutte le opere ed i natanti esistenti senza che l'evento abbia potuto causare danni.
