ADEGUAMENTO DELL'IMPIANTO DI COMPRESSIONE GAS DI MALBORGHETTO (UD)

SCHEDE DELLE PRESENZE ARCHEOLOGICHE

S.E. RTN Terna e S.S.E. Snam RG di Malborghetto (UD)

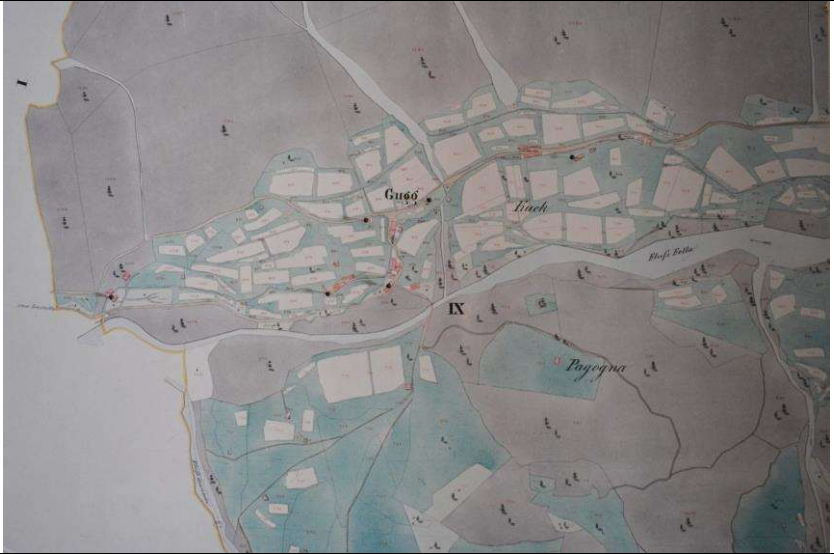
Provincia	UD
Comune	Malborghetto
Località	Cucco
Toponimo	
Via d'accesso	Strada bianca da via Rio Bianco
Coordinate WGS 84	46.50273 X - 13.41025 Y
Distanza dal tracciato	289 mt
Rischio rispetto al tracciato	Basso/nullo
CARATTERISTICHE PA	
Definizione	Edificio/fucina
Epoca	Moderna
Descrizione	Fucina riconosciuta su cartografia storica. Proprietario Graf Renard
Immagine

Bibliografia/fonte	Archivio di Stato di Gorizia, Catasti secolo XIX e XX Elaborati. Busta 37, Malborghetto, 1833
Osservazioni e interpretazione	Fucina di lavorazione dei metalli provenienti dalle cave del Monte Cucco

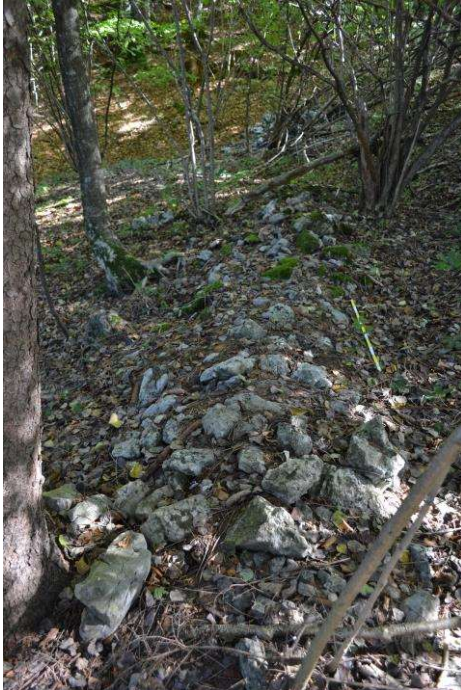
Toponimo	Pagonia
Via d'accesso	Strada bianca interna al bosco a sud del fiume Fella
Coordinate WGS 84	46.50069 X - 13.42053 Y
Distanza dal tracciato	91 mt
Rischio rispetto al tracciato	intermedio
CARATTERISTICHE PA	
Definizione	Elemento strutturale
Epoca	Incerta
Descrizione	Muratura a secco, 1m circa di larghezza. Forma a L lungo alcune decine di metri. Conci non lavorati o leggermente sbazzati
Immagine

Bibliografia/fonte	Ricognizioni di superficie, UT 04
Osservazioni e interpretazione	Struttura di terrazzamento o elemento di confine per una grossa parcella agricola

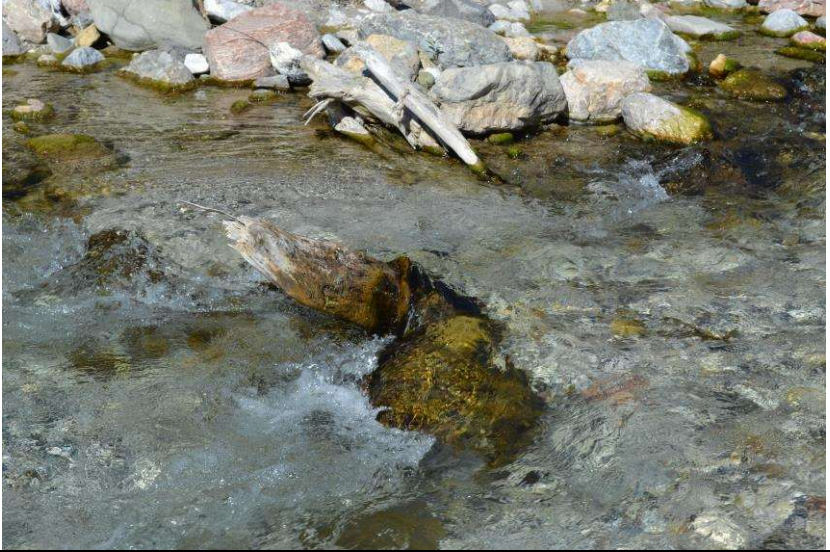
Toponimo	
Via d'accesso	da strada bianca che costeggia il fiume Fella
Coordinate WGS 84	46.50271 X - 13.41874 Y
Distanza dal tracciato	25/30mt
Rischio rispetto al tracciato	Alto
CARATTERISTICHE PA	
Definizione	Resti di infrastruttura idrica
Epoca	Incerta
Descrizione	Elementi lignei (pali e almeno un trave) infissi in alveo seppur trascinati in senso obliquo
Immagine

Bibliografia/fonte	Ricognizioni di superficie UT 03
Osservazioni e interpretazione	Possibili resti di un ponticciolo di servizio al fiume Fella
