S.S. n. 284 "Occidentale Etna" – Ammodernamento del tratto Catania - Adrano
1° lotto Adrano – Paterno'

Monografia delle interferenze censite

S.S. 284 "Occidentale Etna" – Ammodernamento del tratto Adrano-Catania
1° lotto Adrano – Paterno'

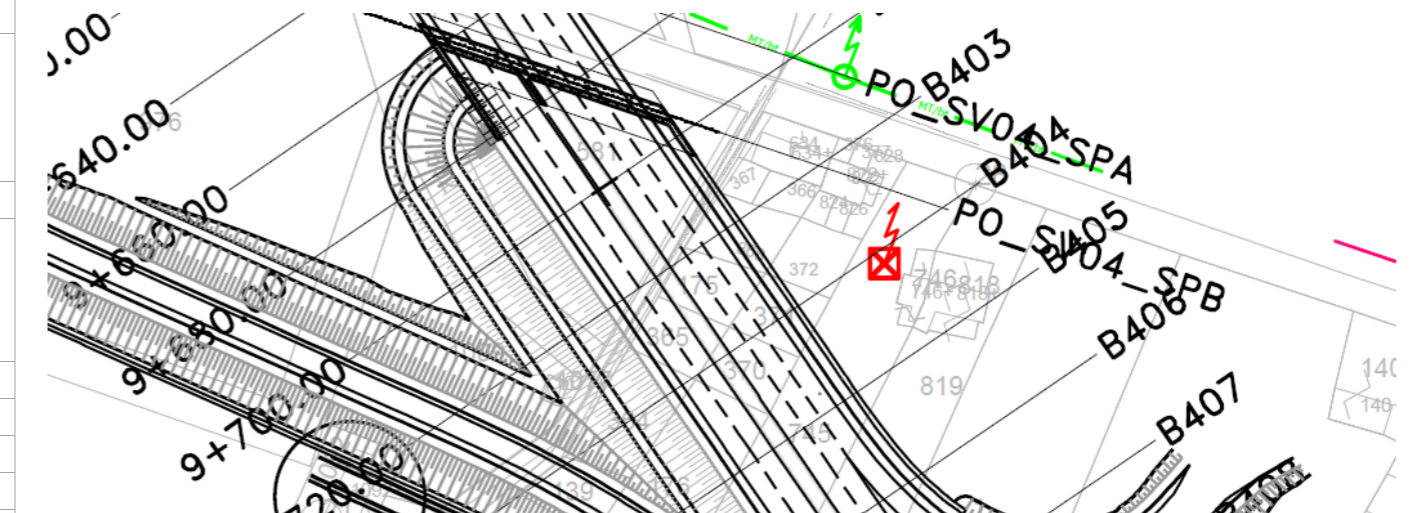
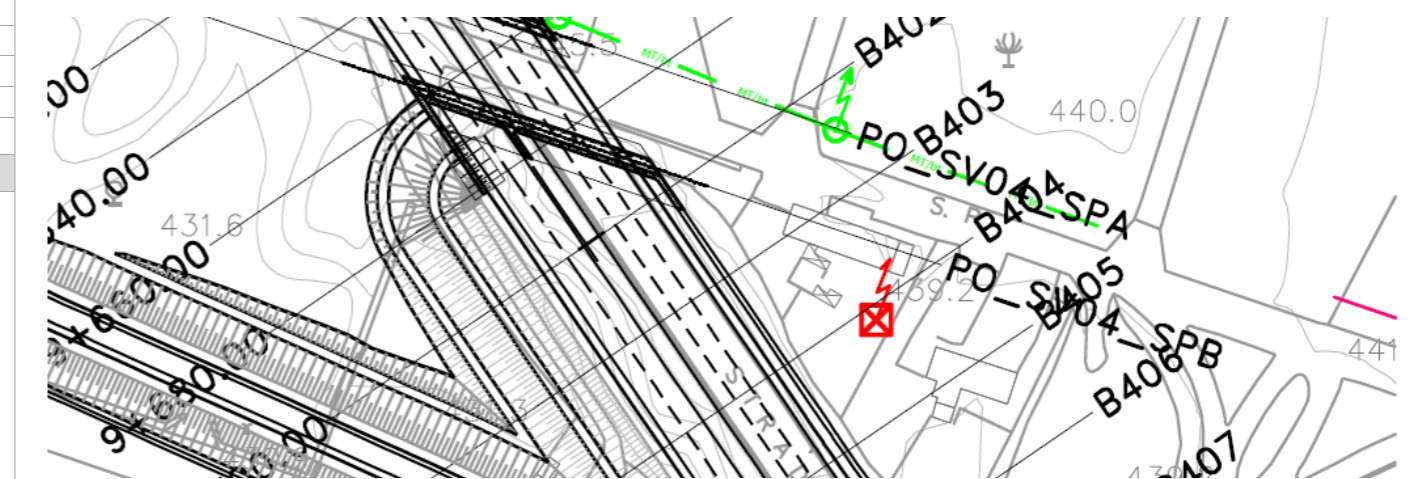
AT.001

In corrispondenza della progressiva 9+740, si rileva un traliccio AT non in esercizio. Non risulta essere interferente con il nuovo tracciato di progetto.

Non si rende necessaria una ipotesi di risoluzione

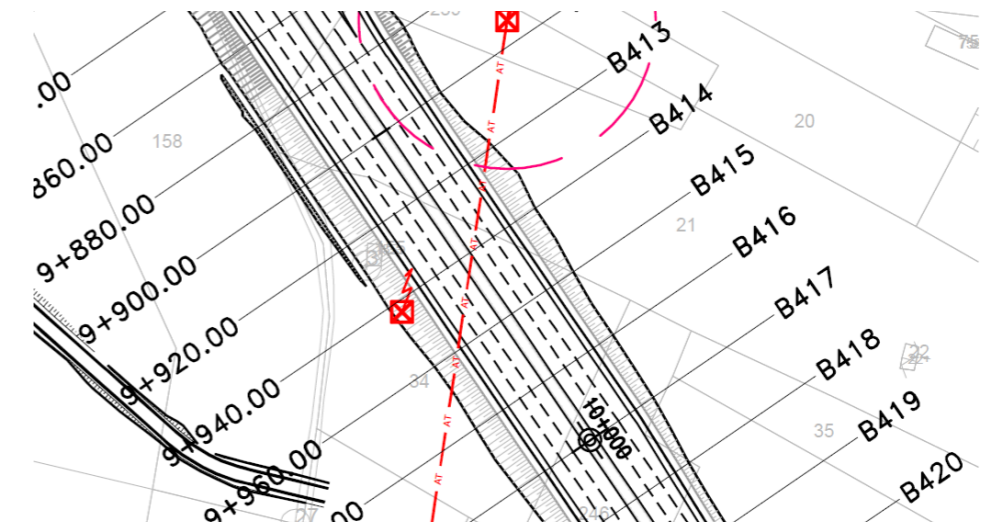
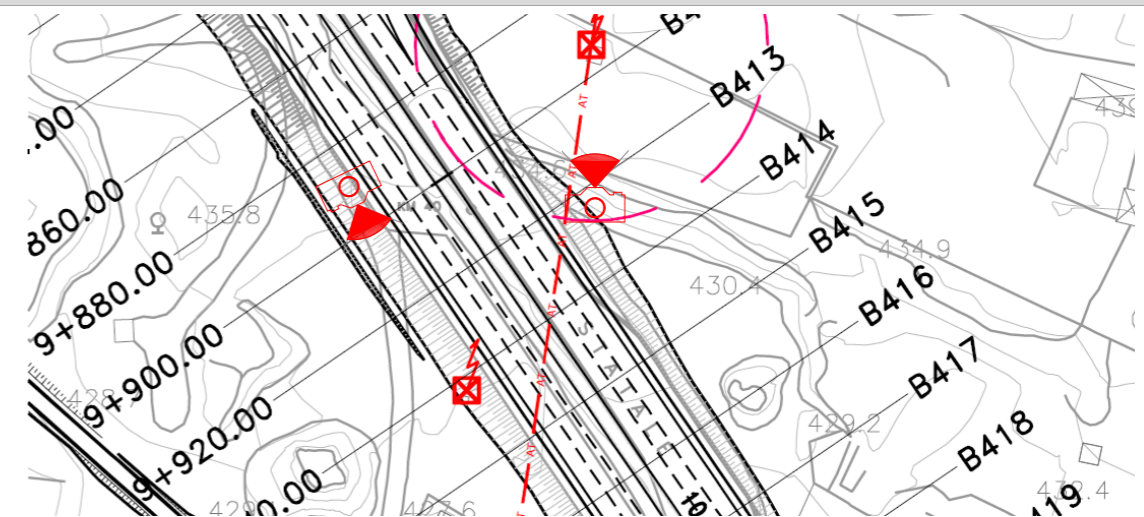
AT.002

In corrispondenza della progressiva 9+880/9+960, si rileva una linea aerea su due tralicci AT.
Non risulta essere interferente con il nuovo tracciato di progetto.

Non si rende necessaria una ipotesi di risoluzione

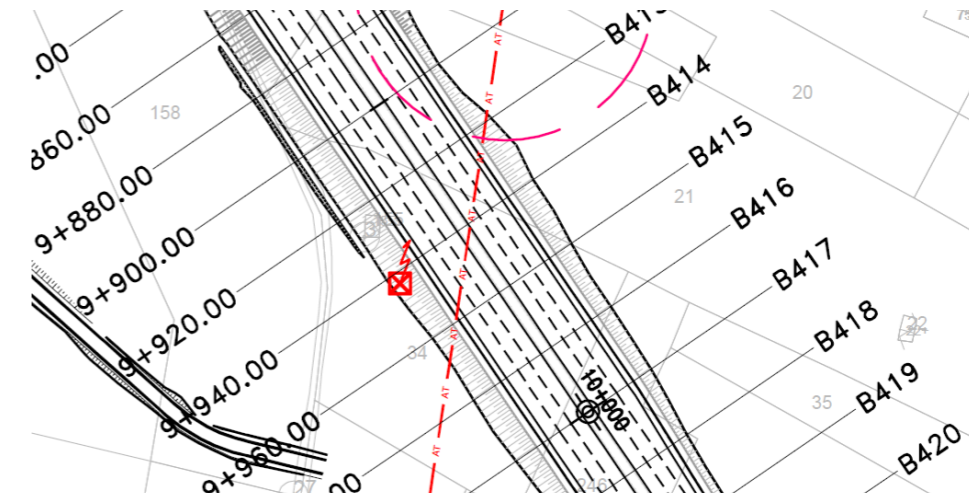
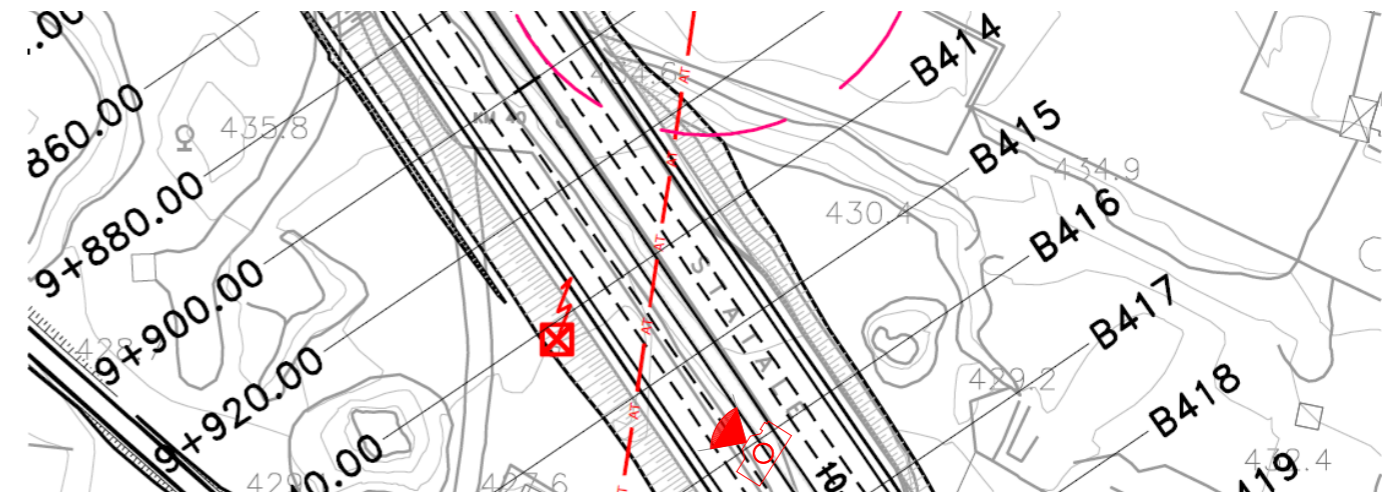
AT.003

In corrispondenza della progressiva 9+940, si rileva un traliccio AT non in esercizio e quindi da dismettere. Risulta essere interferente con il nuovo tracciato di progetto, trovandosi su un rilevato

L'intervento prevede la rimozione della struttura: si ipotizza il recupero del sostegno metallico e la demolizione della sotto struttura.

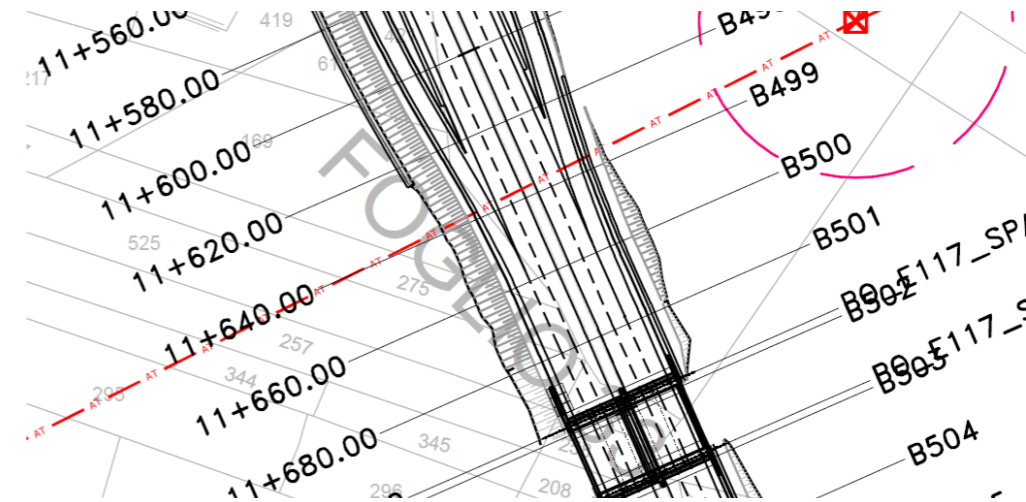
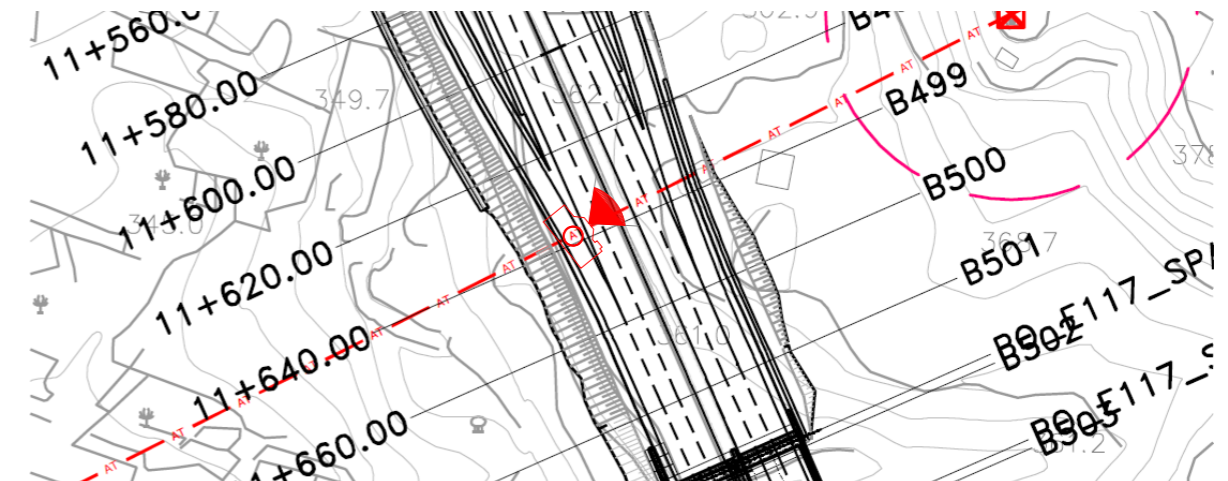
AT.004

In corrispondenza della progressiva 11+640, si rileva una linea aerea su due tralicci AT. Non risulta essere interferente con il nuovo tracciato di progetto.

Non si rende necessaria una ipotesi di risoluzione

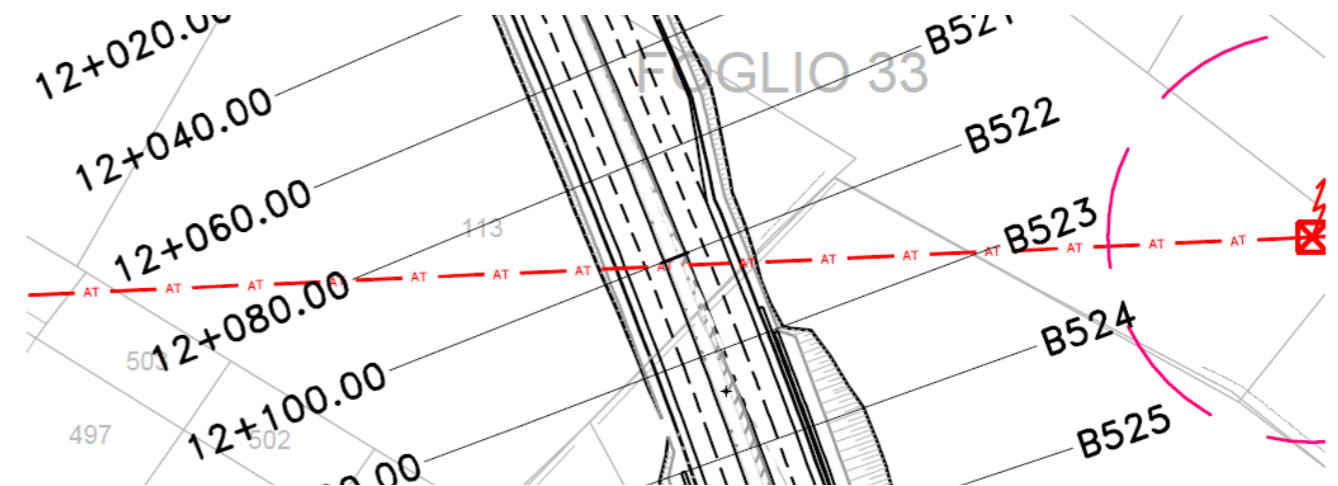
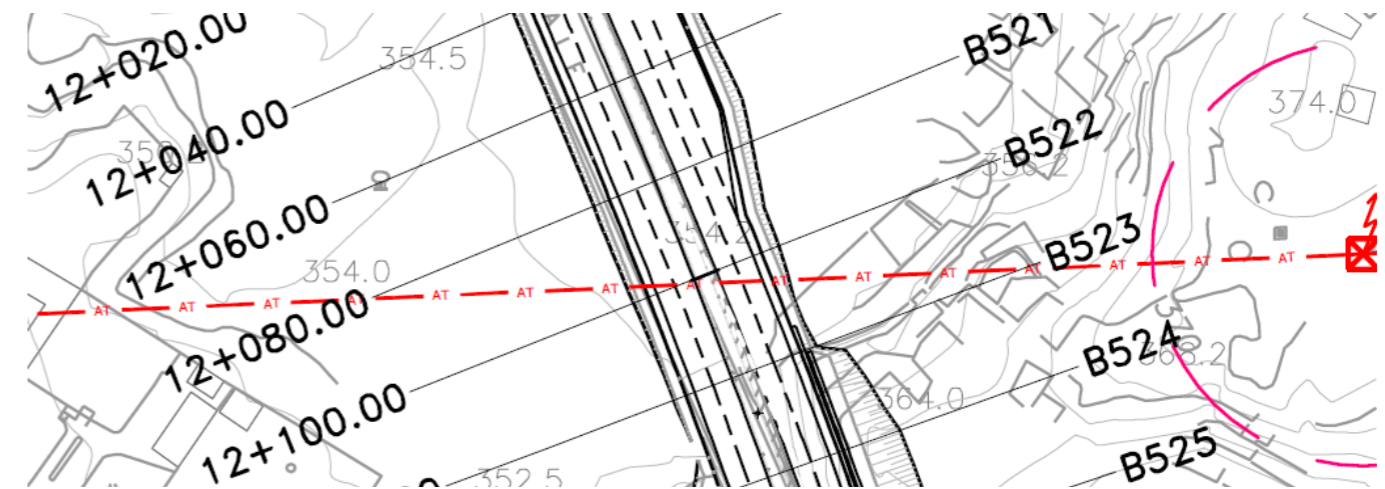
AT.005

In corrispondenza della progressiva 12+100, si rileva una linea aerea su due tralicci AT. Non risulta essere interferente con il nuovo tracciato di progetto.

Non si rende necessaria una ipotesi di risoluzione

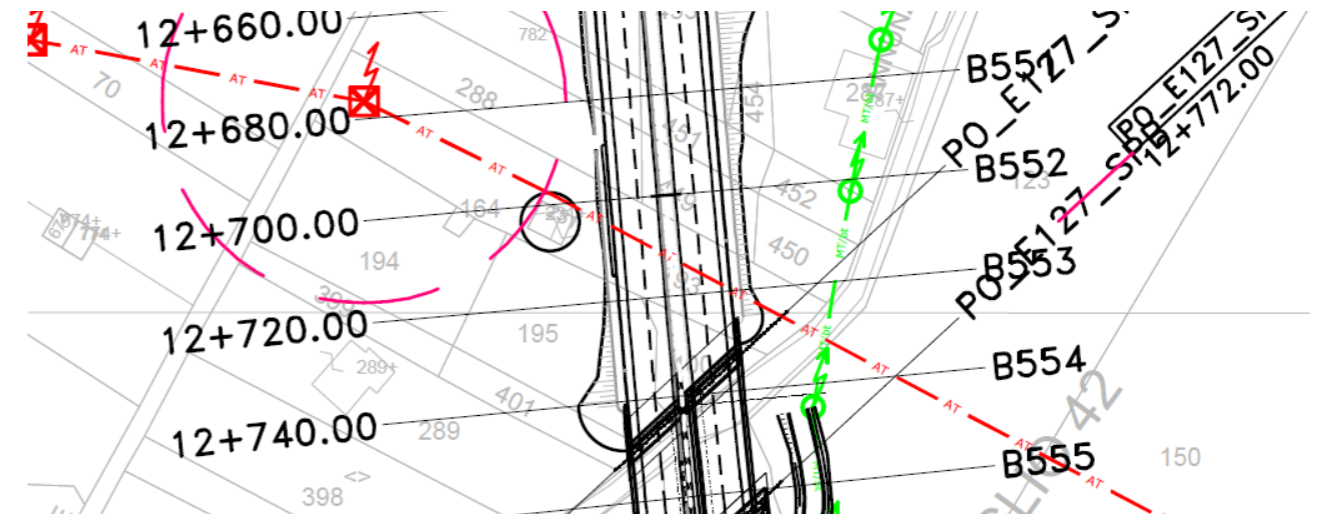
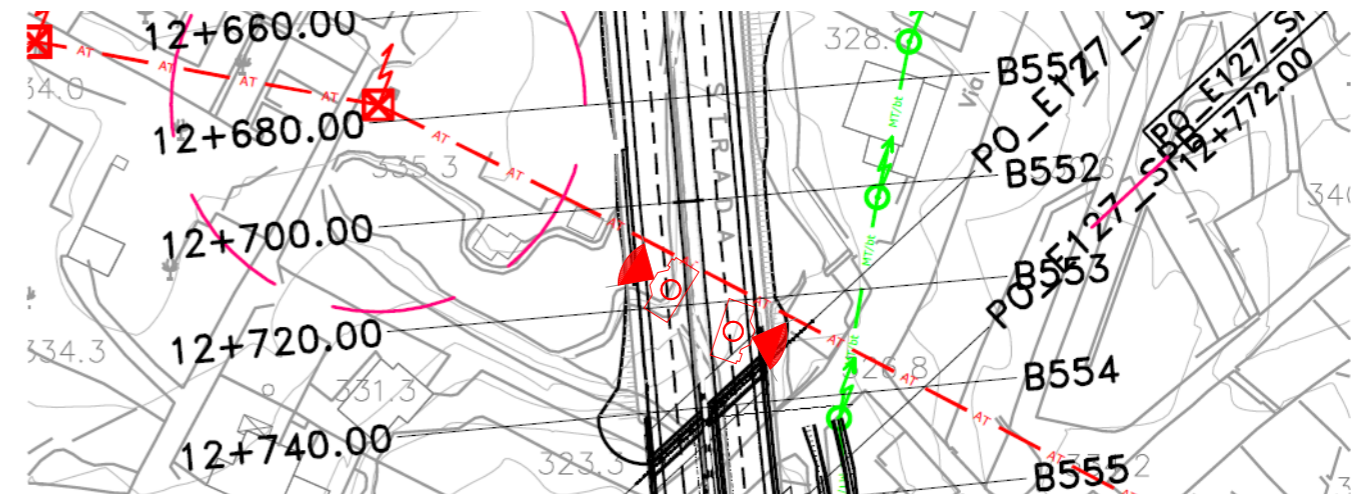
AT.006

In corrispondenza della progressiva 12+700/12+720, si rileva una linea aerea su due tralicci AT. Non risulta essere interferente con il nuovo tracciato di progetto.

Non si rende necessaria una ipotesi di risoluzione

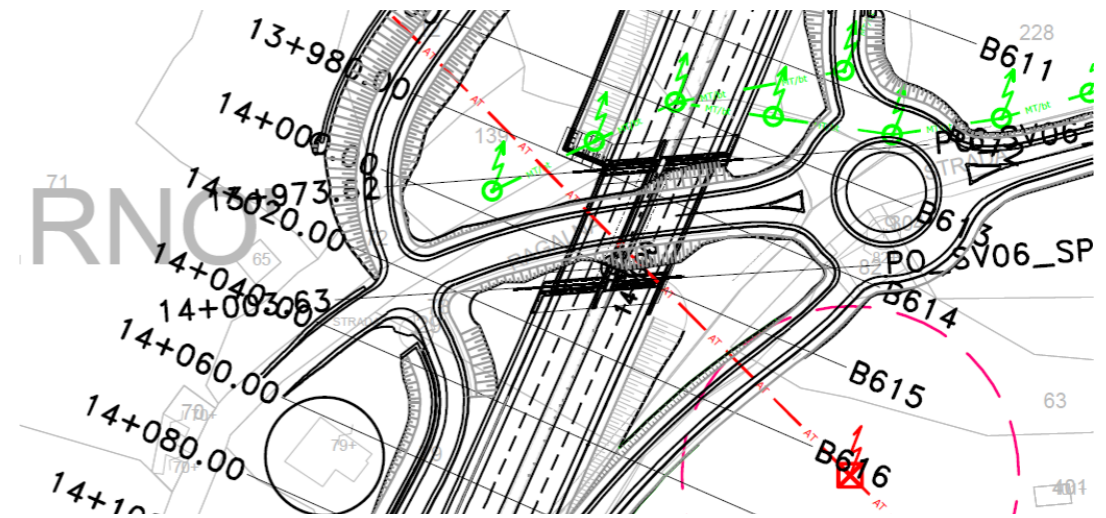
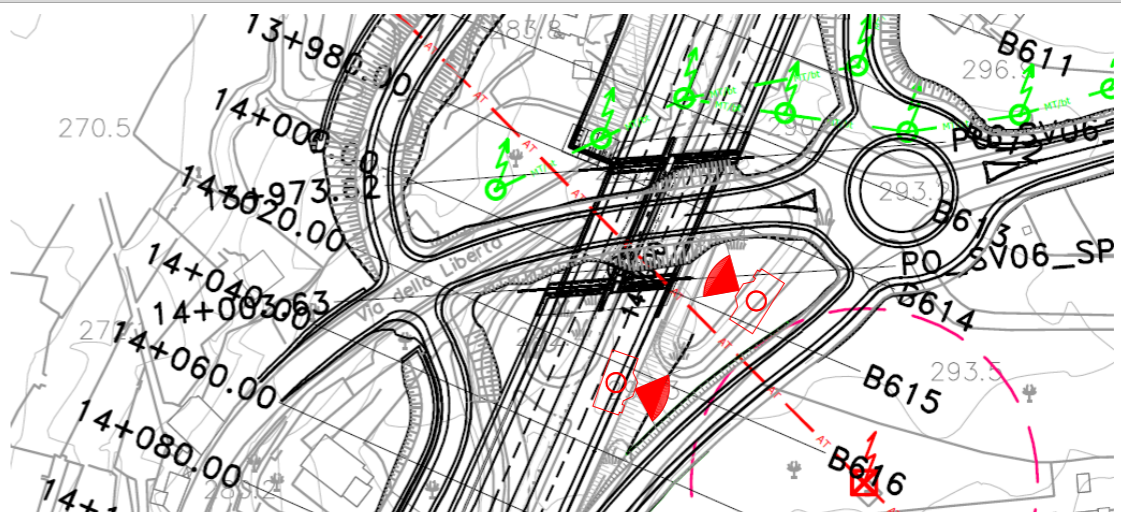
AT.007

In corrispondenza della progressiva 13+960/14+020, si rileva una linea aerea su due tralicci AT. Non risulta essere interferente con il nuovo tracciato di progetto.

Non si rende necessaria una ipotesi di risoluzione

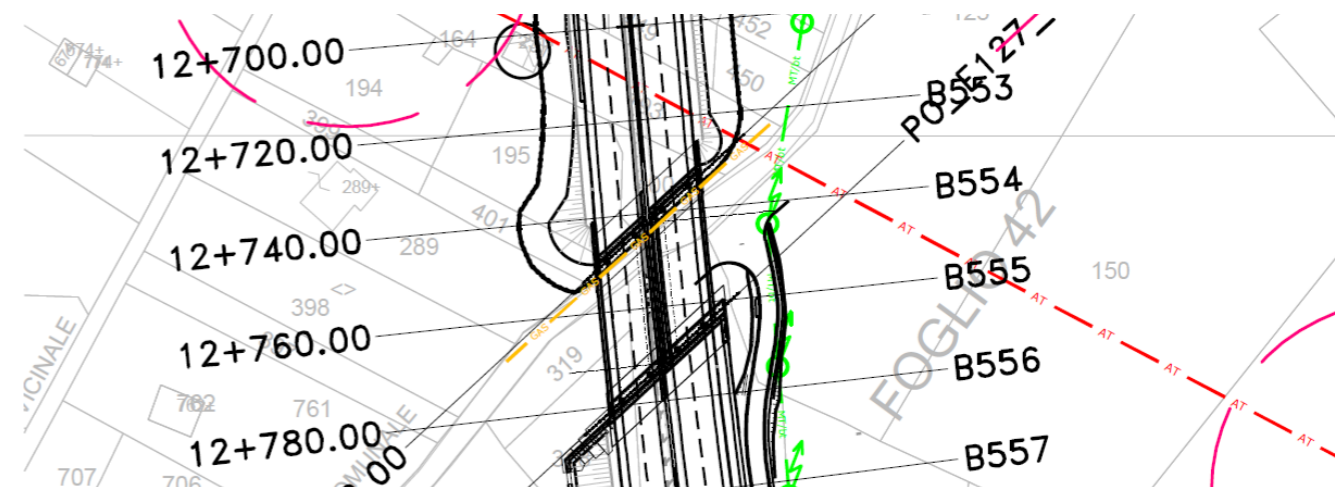
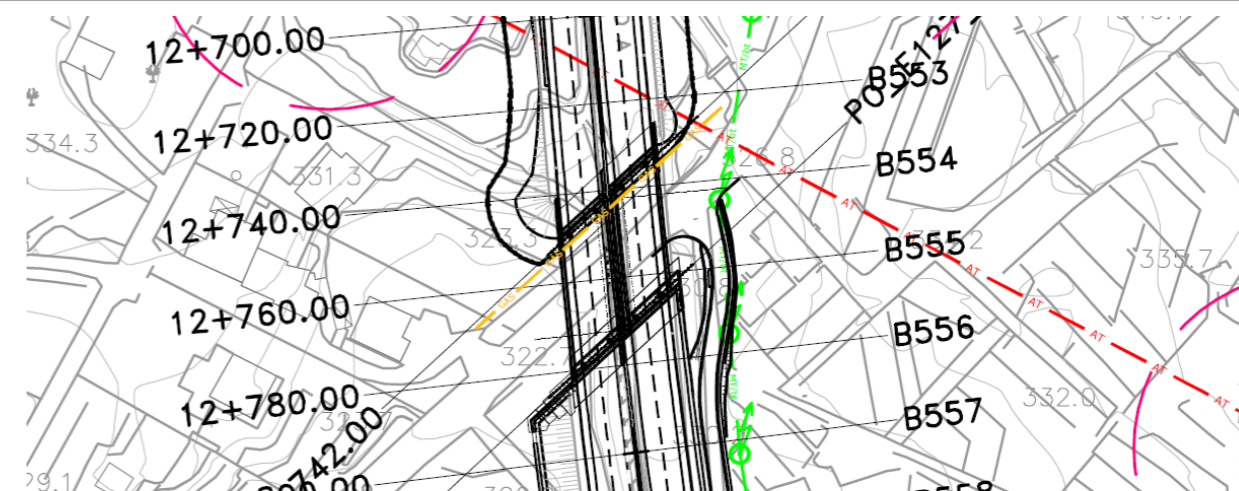
GAS.001

In corrispondenza della progressiva 12+740, la società 2i Rete gas segnala la presenza di una condotta gas. Risulta essere interferente con l'opera prevista e con le relative opere provvisoriale.

Si prevede lo spostamento del tratto in questione parallelo al tratto esistente, in caso inserito in una camicia di protezione.

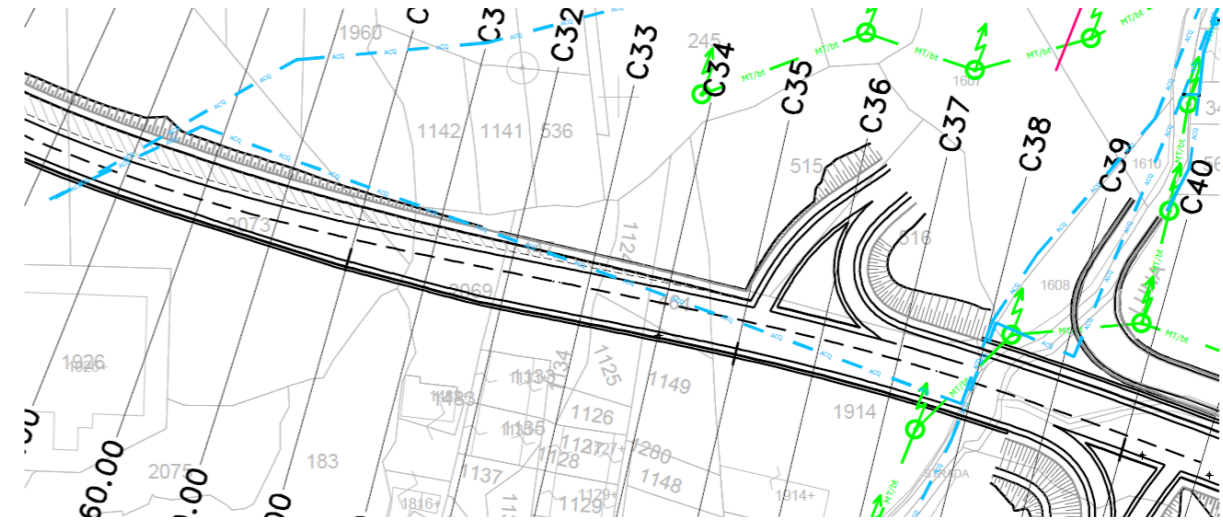
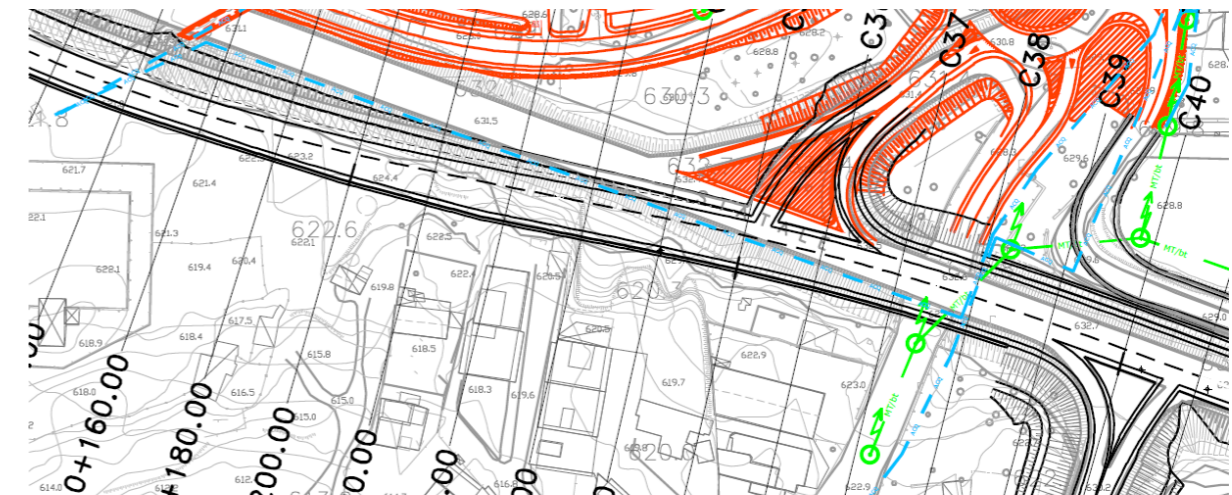
ACQ.001

In corrispondenza della progressiva 0+130/0+360, viene segnalata una condotta diametro ϕ 300 che viene a trovarsi sotto il tracciato di progetto. Risulta essere interferente con le nuove opere da eseguire

Si prevede la modifica del tracciato della condotta con spostamento del tratto di attraversamento con pozzetti nei punti di deviazione

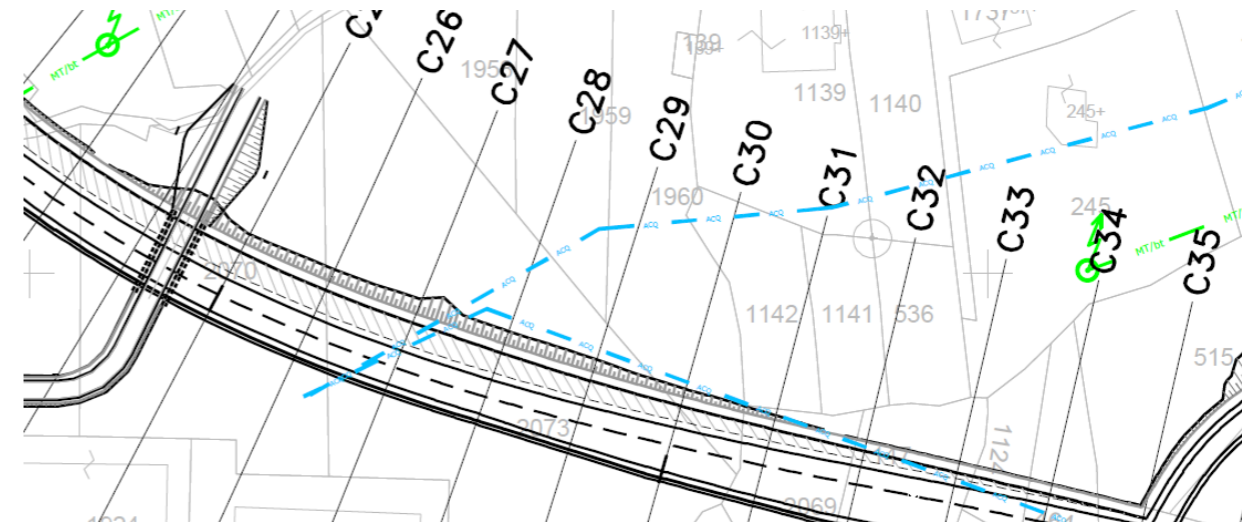
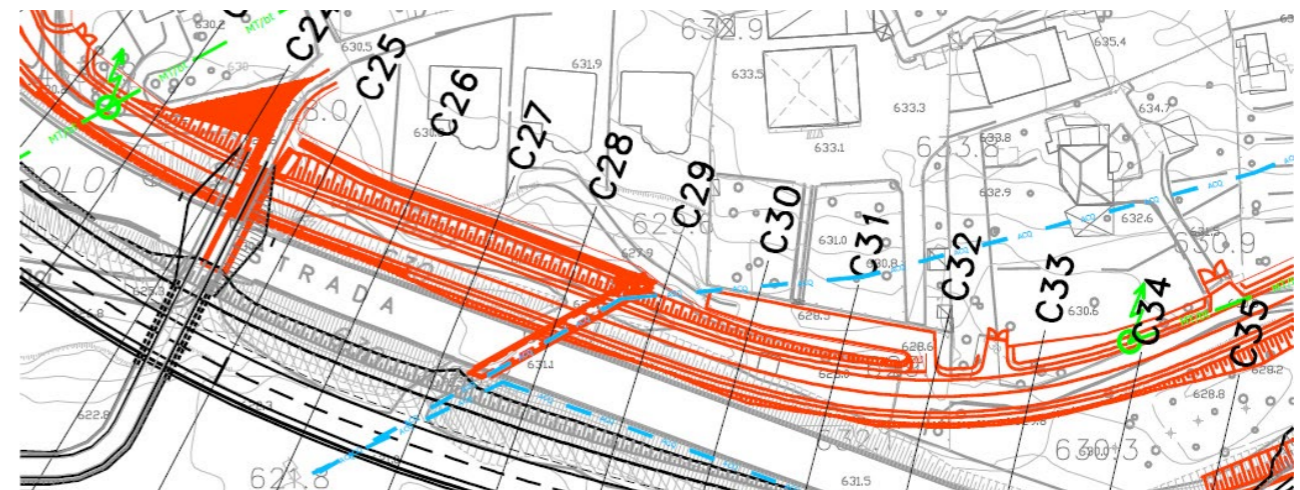
ACQ.002

In corrispondenza della progressiva 0+140, viene segnalata una condotta diametro ϕ 300 che attraversa in ortogonale il tracciato di progetto. Risulta essere interferente con le nuove opere da eseguire. La stessa condotta, nel tratto a monte risulta interferente con opere oggetto di altra progettazione (riferimento progetto Bronte-Adrano). Dall'esame del progetto richiamato non risulta il progetto di risoluzione di detto tratto.

Si prevede la modifica del tracciato della condotta con spostamento del tratto di attraversamento con pozzetti nei punti di deviazione. La modifica del tracciato dovrebbe essere compatibile con le ipotesi del progetto del lotto adiacente.

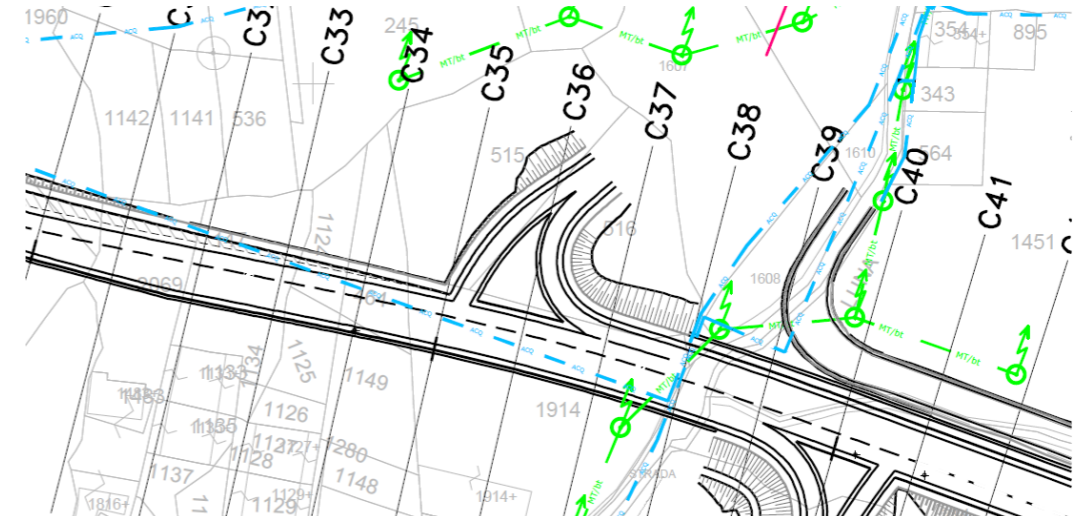
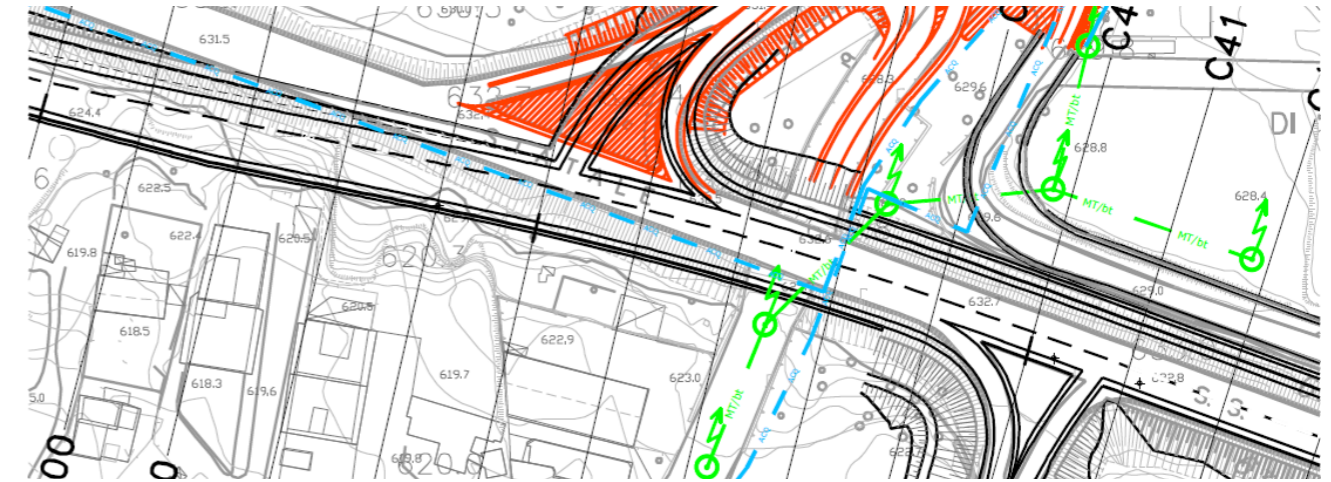
ACQ.003

In corrispondenza della progressiva 0+360, viene segnalata una condotta diametro ϕ 300 che attraversa in ortogonale il tracciato di progetto. Risulta essere interferente con le nuove opere da eseguire.

Si prevede la modifica del tracciato della condotta con spostamento del tratto di attraversamento con pozzetti nei punti di deviazione.

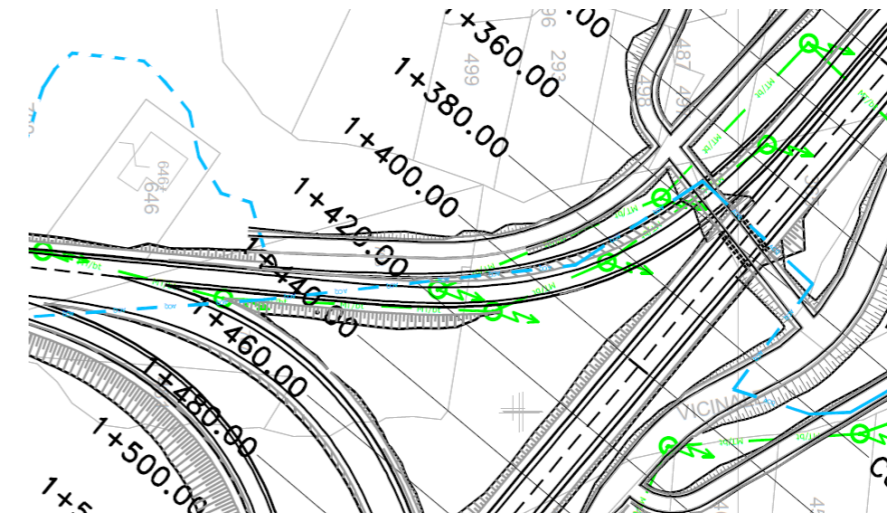
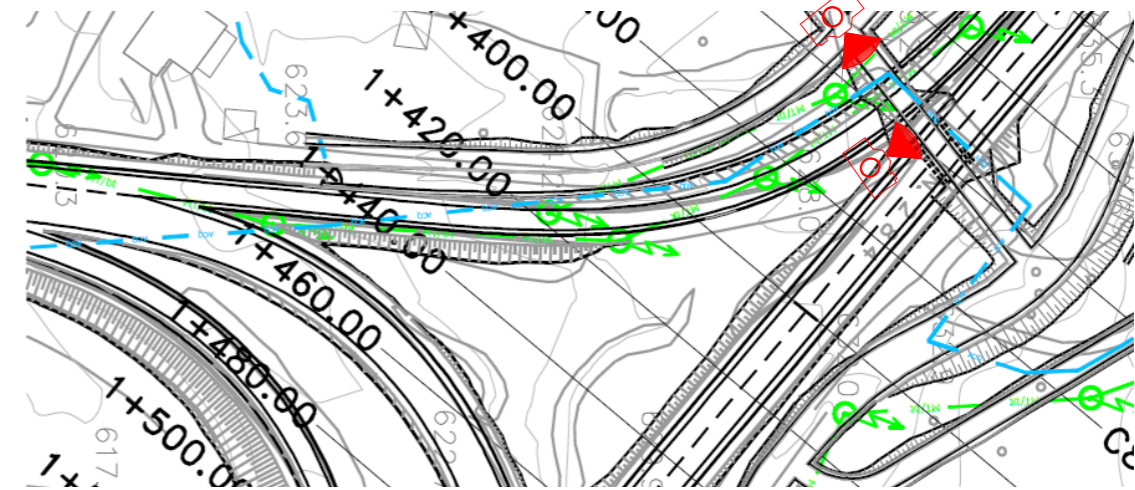
ACQ.004

In corrispondenza della progressiva 1+350, sotto lo scatolare esistente si rileva una condotta di diametro ϕ 200, che presenta a vista solo una valvola.

Si prevede la modifica del tracciato della condotta con spostamento del tratto di attraversamento con pozzetti nei punti di deviazione.

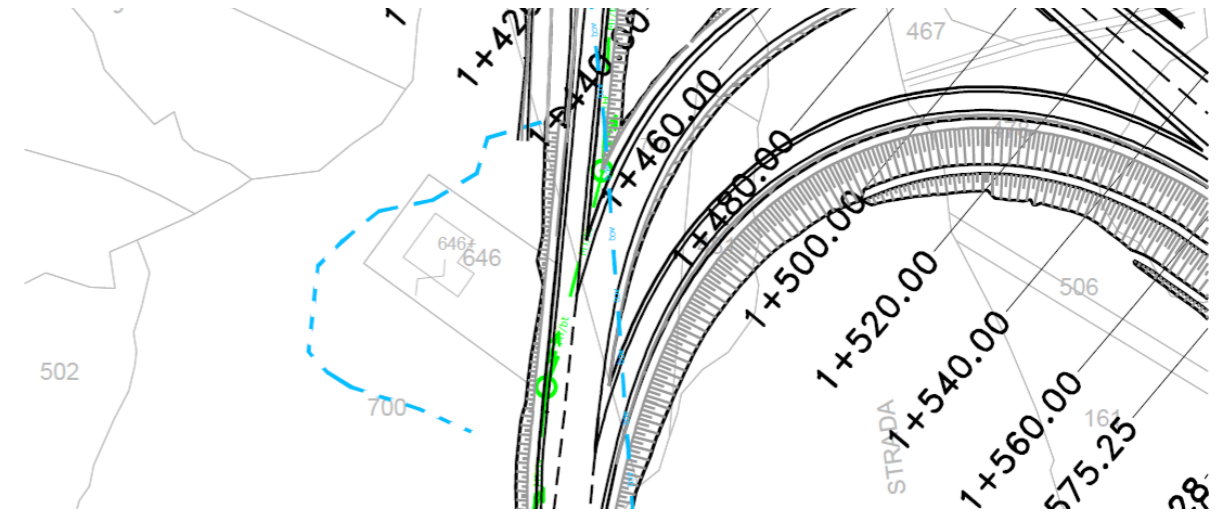
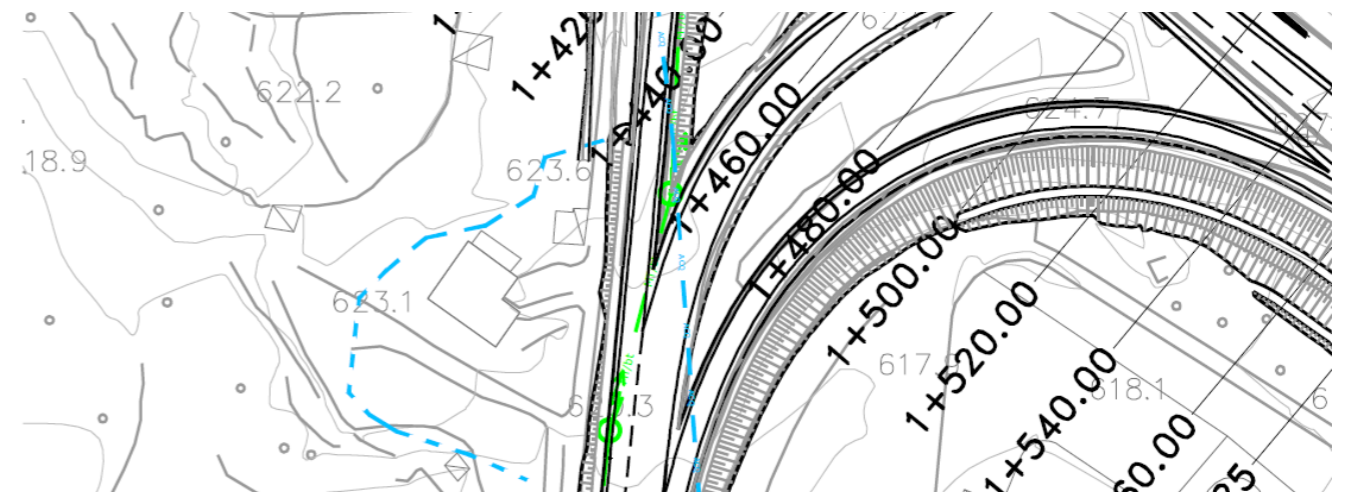
ACQ.005

Viene segnalata sulla cartografia una condotta in prossimità della progressiva 1+460. Non risulta essere interferente con le opere di progetto.

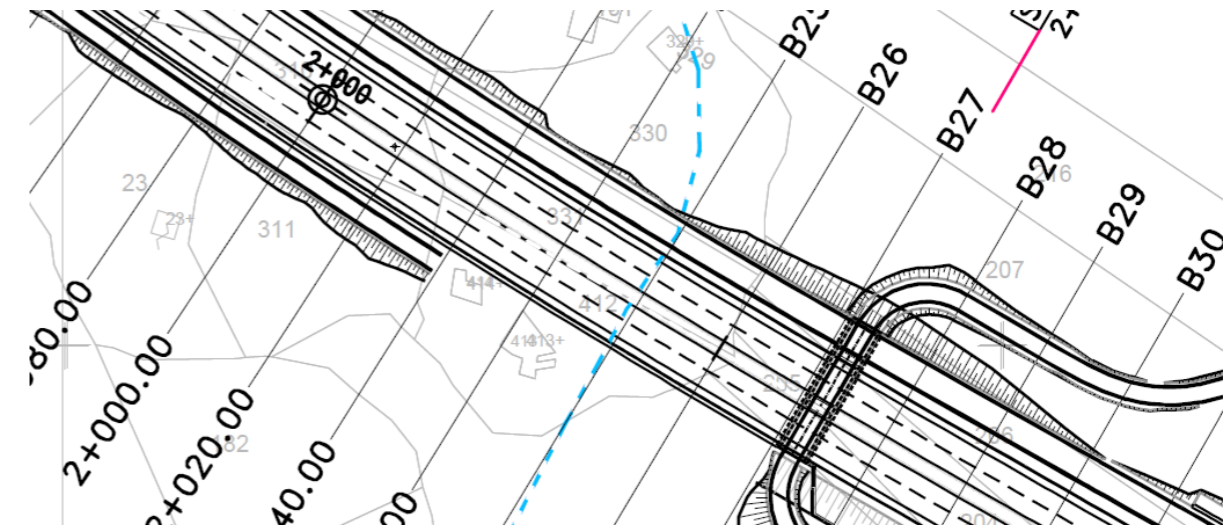
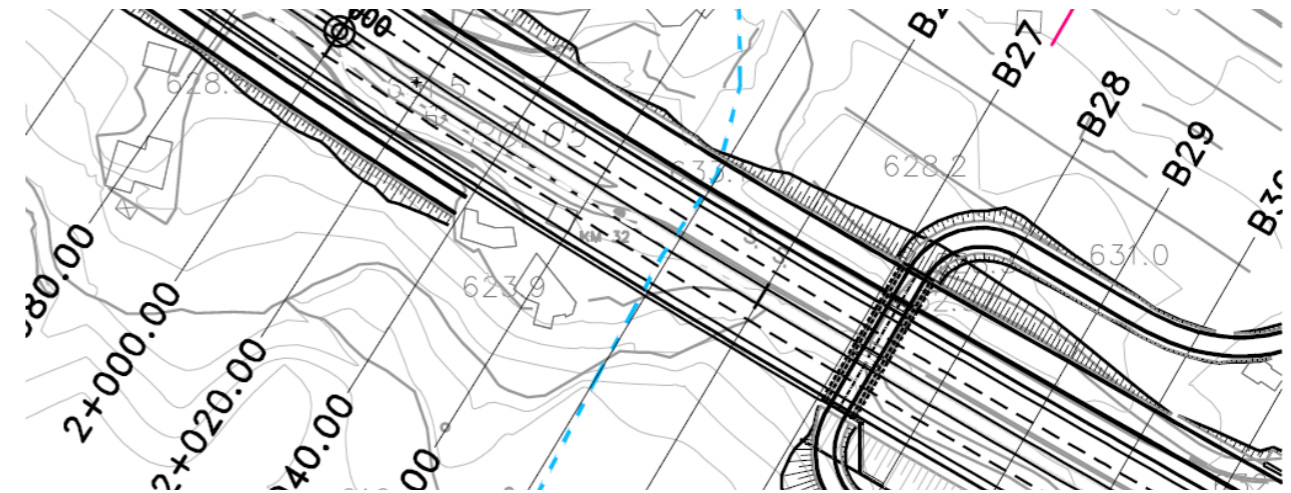
In corrispondenza della progressiva 2+080, si rileva una condotta irrigua privata.

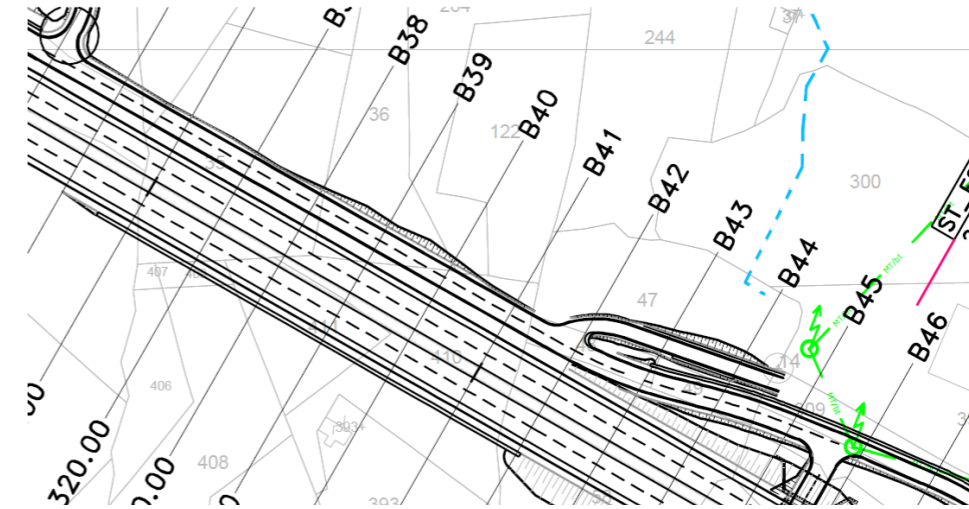
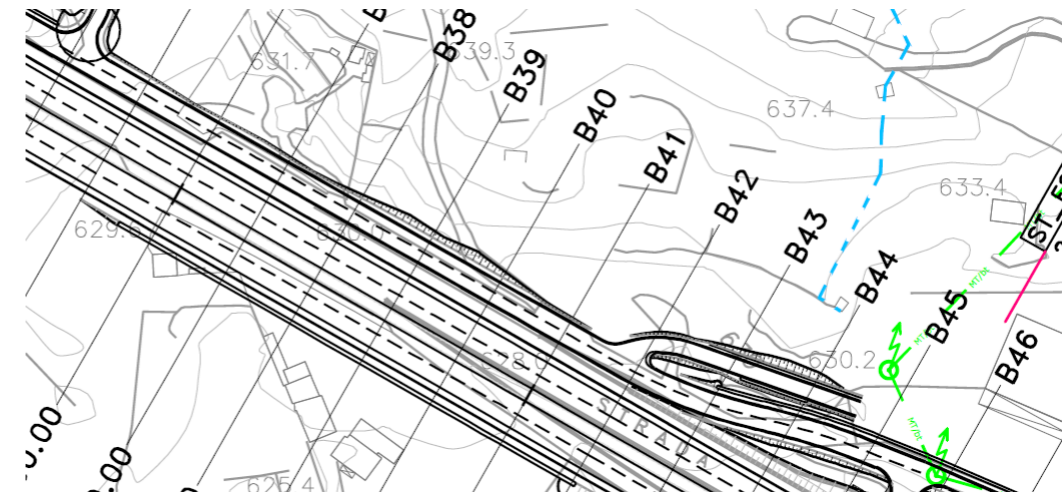
In corrispondenza della progressiva 2+440, la cartografia segnala un acquedotto. Non risulta interferente

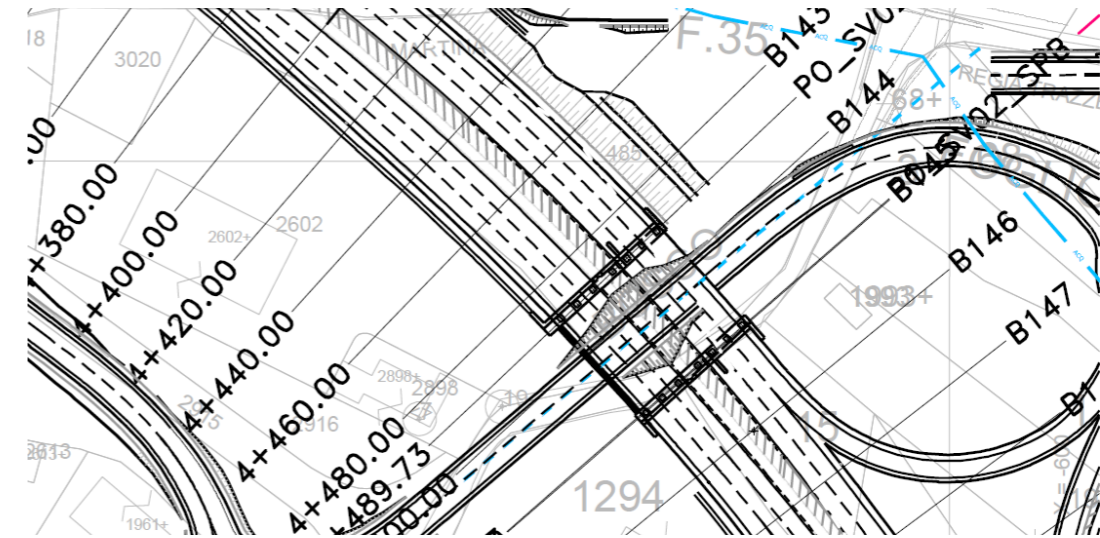
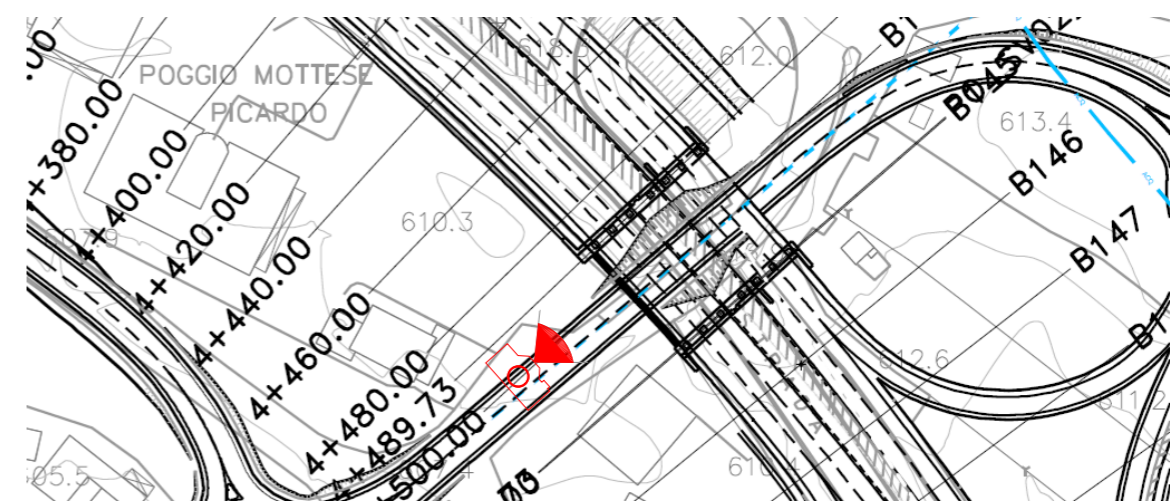
In corrispondenza della progressiva 4+500, in corrispondenza dello svincolo per Biancavilla, viene segnalata, sulla SP 80, una condotta in ghisa ϕ 280, di adduzione alla condotta Maniace di ACOSET. Risulta essere interferente con le nuove opere da eseguire

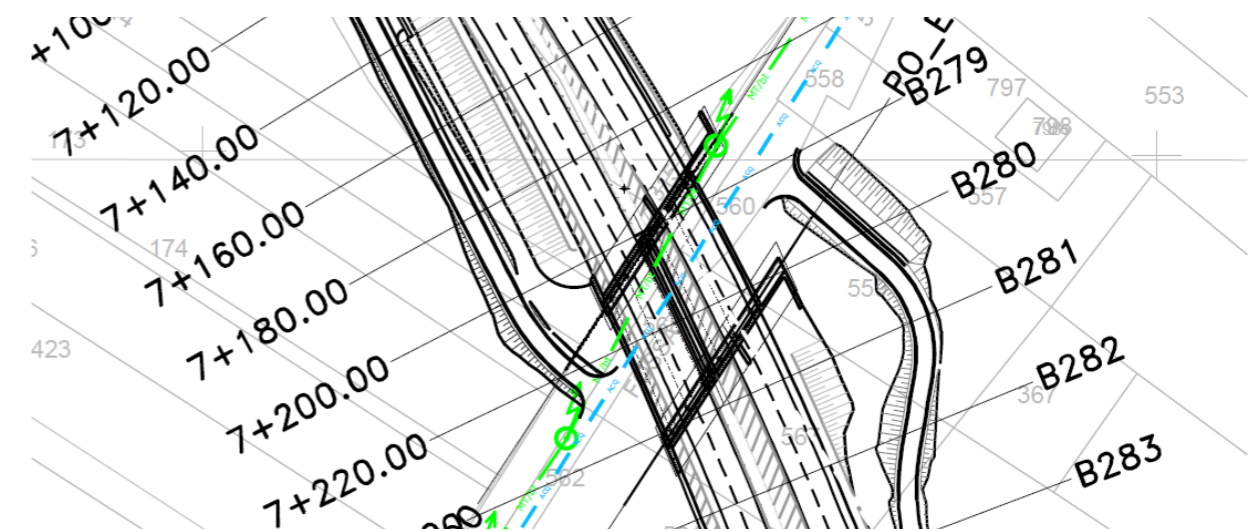
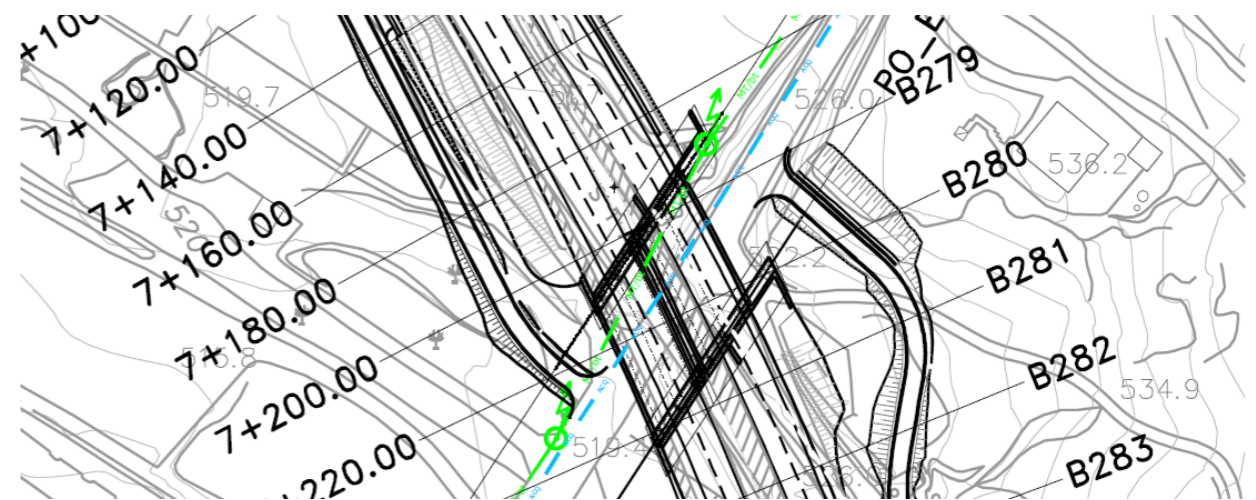
In corrispondenza della progressiva 7+210, viene segnalata una condotta in ghisa ϕ 75. Risulta essere interferente con le nuove opere da eseguire

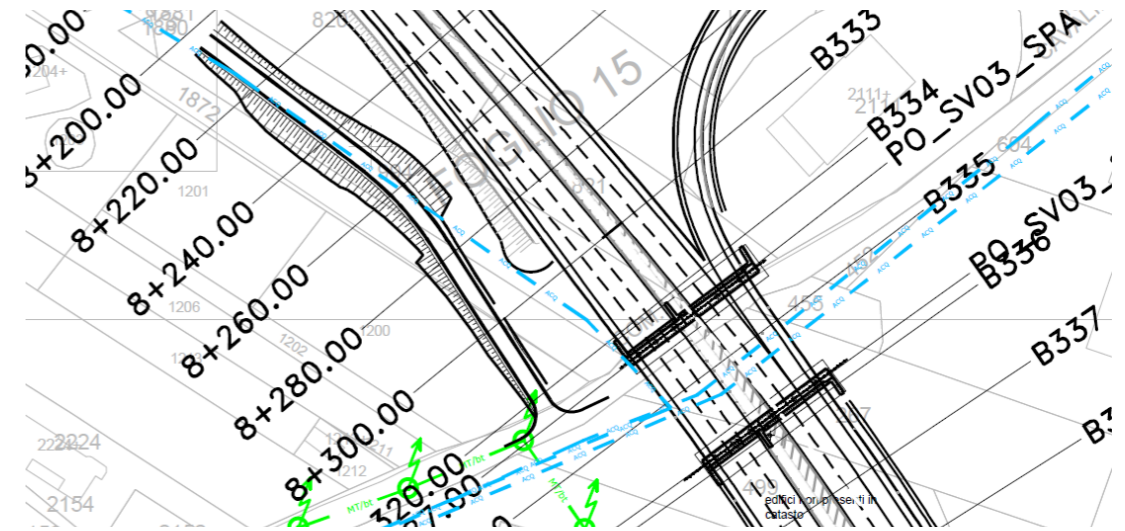
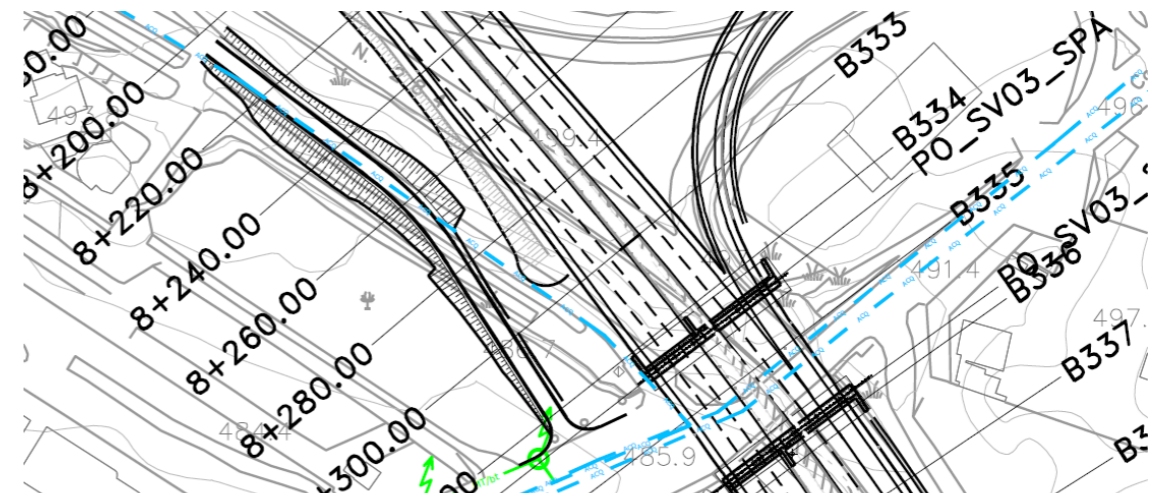
In corrispondenza della progressiva 8+180/8+340, viene segnalata una condotta in ghisa ϕ 90. Risulta essere interferente con le nuove opere da eseguire
