S.S. n. 284 "Occidentale Etna" – Ammodernamento del tratto Catania - Adrano
1° lotto Adrano – Paterno'

Monografia delle interferenze censite

S.S. 284 "Occidentale Etna" – Ammodernamento del tratto Adrano-Catania
1° lotto Adrano – Paterno'

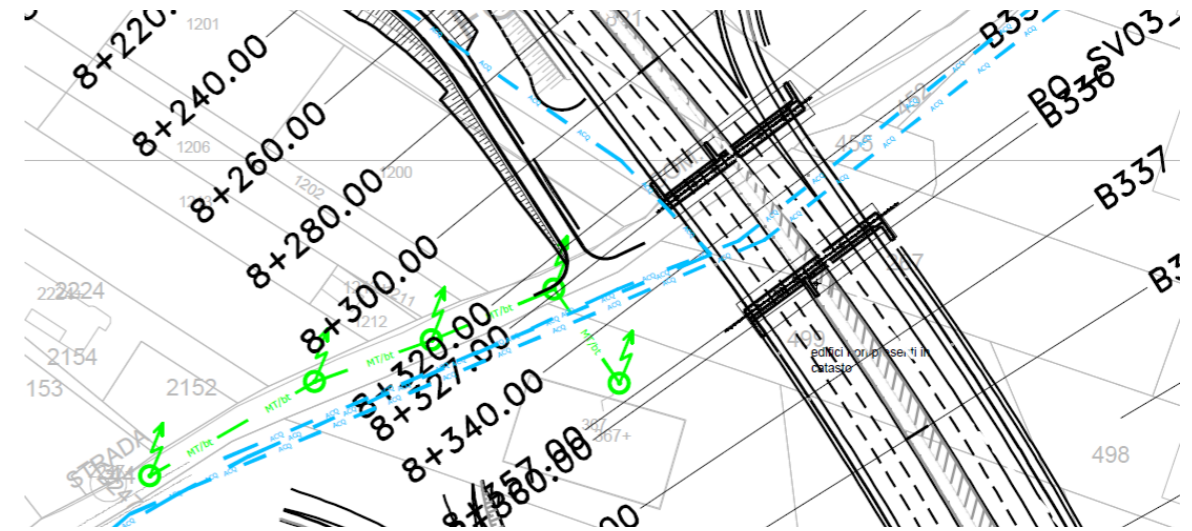
STRALCIO CATASTALE CON INSERIMENTO TRACCIATO DI PROGETTO E INTERFERENZA RILEVATA

In corrispondenza della progressiva 8+350, viene segnalata una condotta in ghisa ϕ 250. Risulta essere interferente con le nuove opere da eseguire

Si prevede la modifica del tracciato della condotta con spostamento del tratto di attraversamento con pozzetti nei punti di deviazione

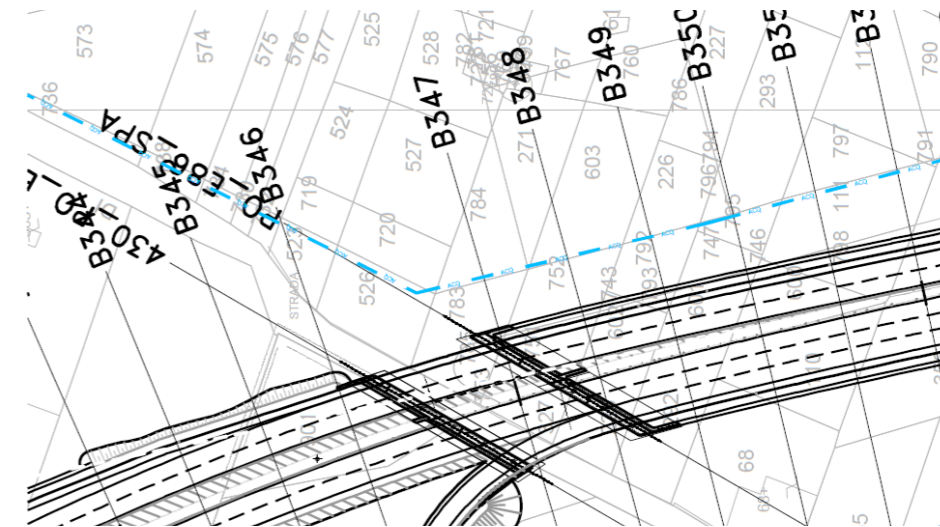
STRALCIO CATASTALE CON INSERIMENTO TRACCIATO DI PROGETTO E INTERFERENZA RILEVATA

In corrispondenza della progressiva 8+600/8+840345, viene segnalata una condotta in ghisa ϕ 100. Non risulta essere interferente con le nuove opere da eseguire

Non risulta necessario progetto di risoluzione

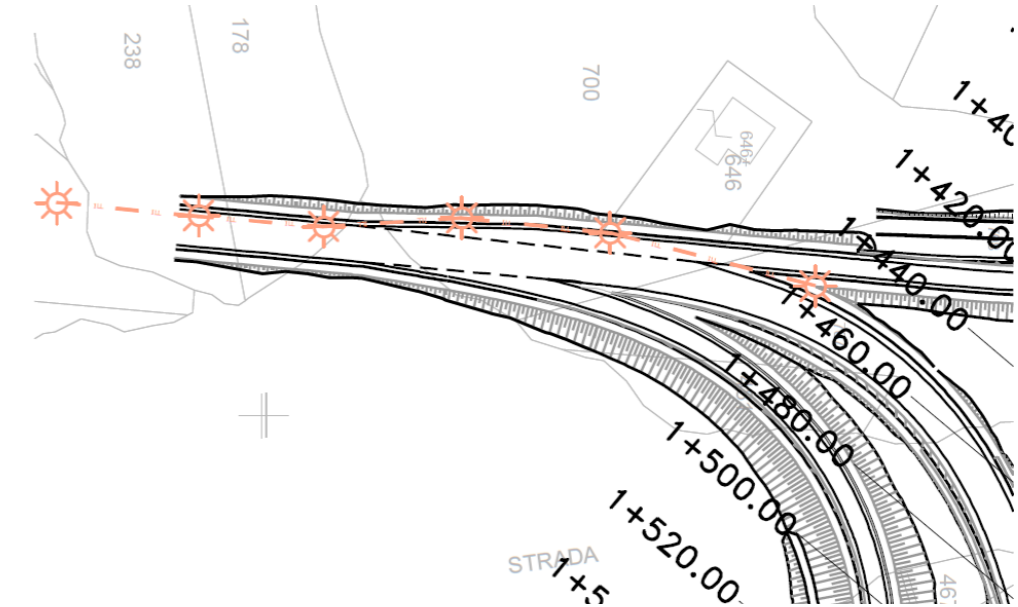
STRALCIO CATASTALE CON INSERIMENTO TRACCIATO DI PROGETTO E INTERFERENZA RILEVATA

In corrispondenza della progressiva 1+480 si rileva una linea di illuminazione pubblica, in affiancamento alla sede stradale. I corpi illuminanti sono fissati al palo Enel.
