CORRIDOIO PLURIMODALE TIRRENICO - NORD EUROPA

S.S. N° 640 "DI PORTO EMPEDOCLE"

### CENSIMENTO INTERFERENZE

Schede monografiche - Reti gestite da privati

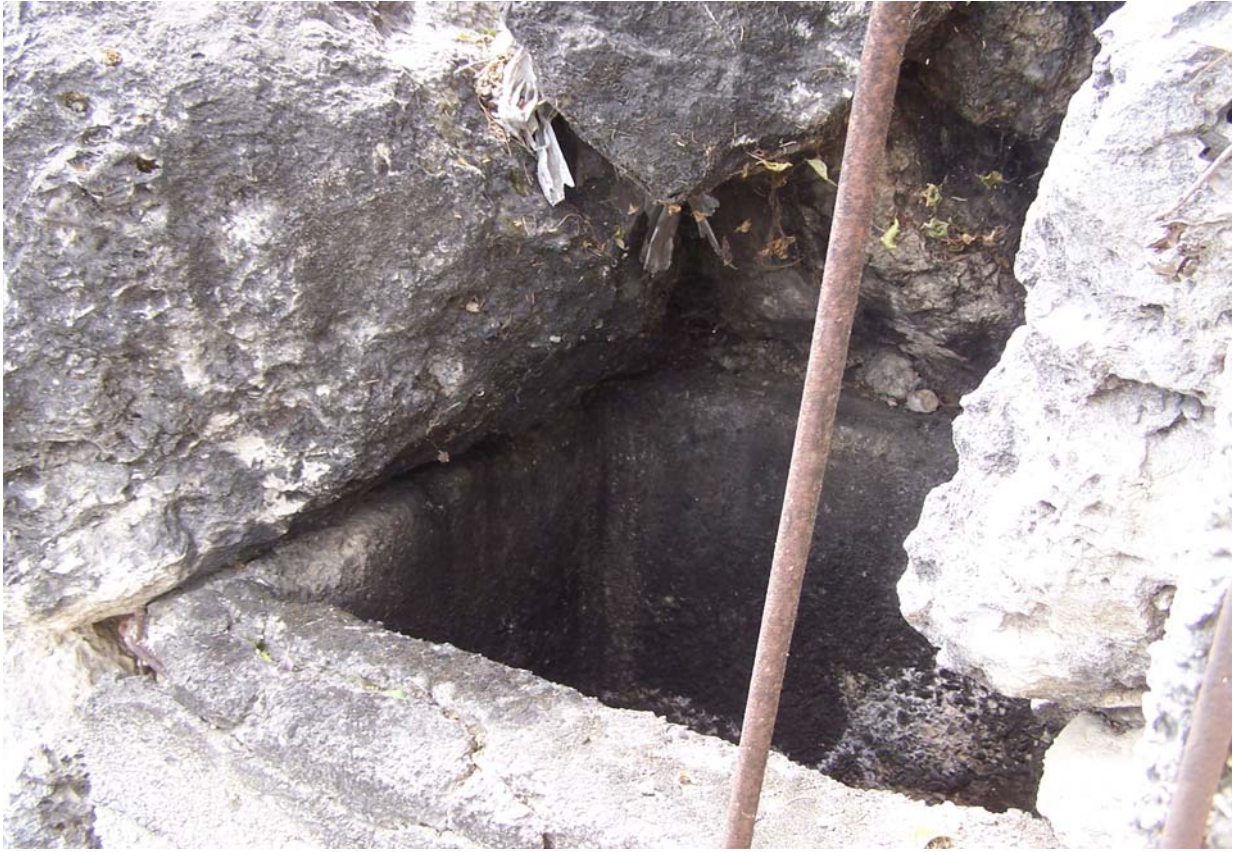
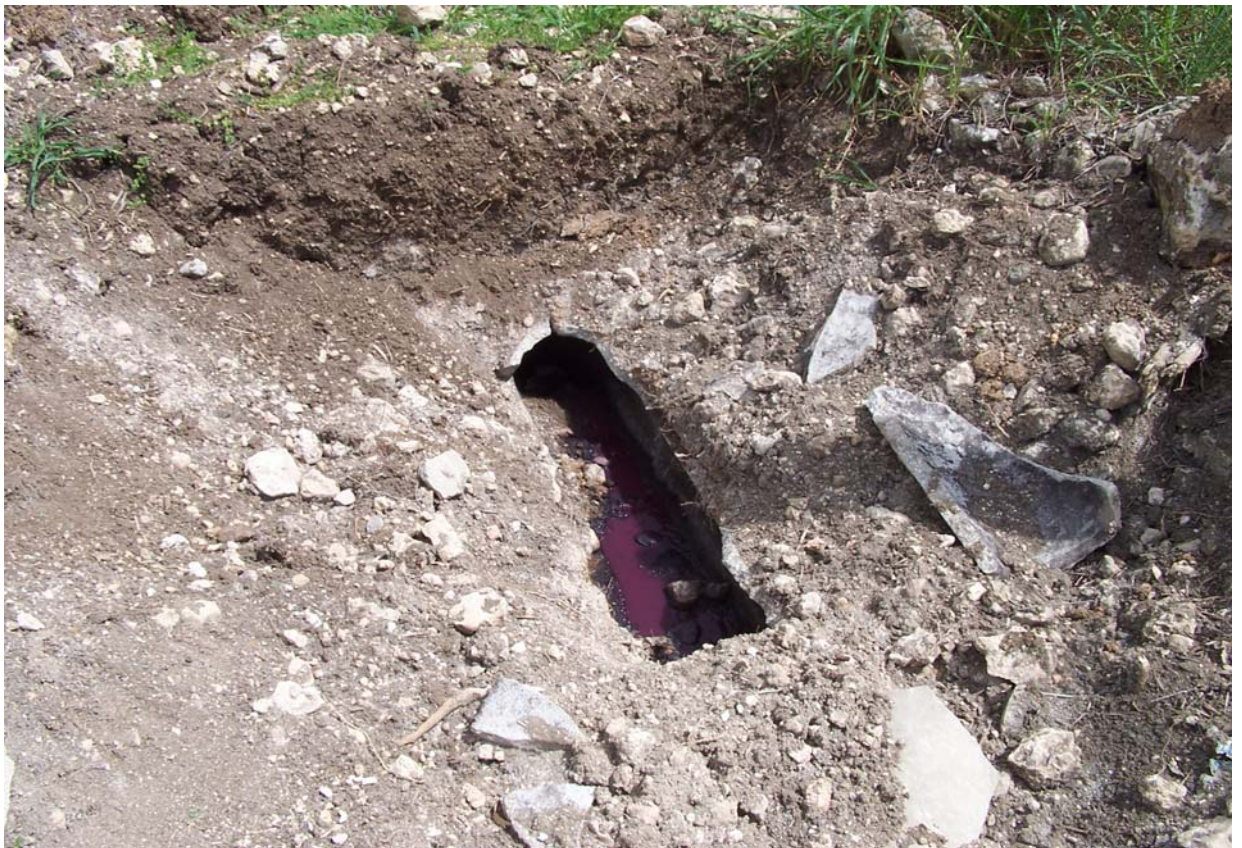
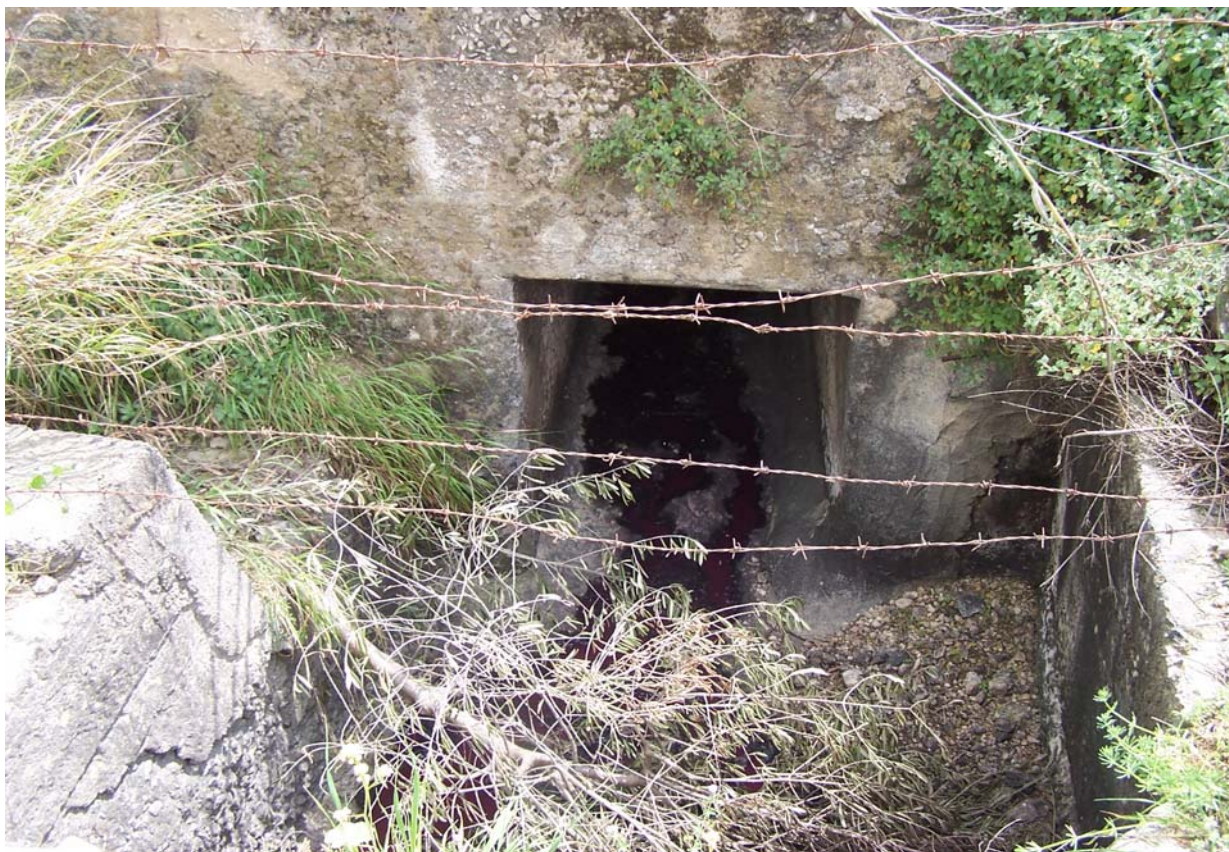
Descrizione interferenza
Parallelismo dell'attuale SS 640 di rete fognaria privata

Ipotesi risolutiva
Verificare quote della futura SS 640 con quelle della rete fognaria, se è necessario interrare ulteriormente la condotta

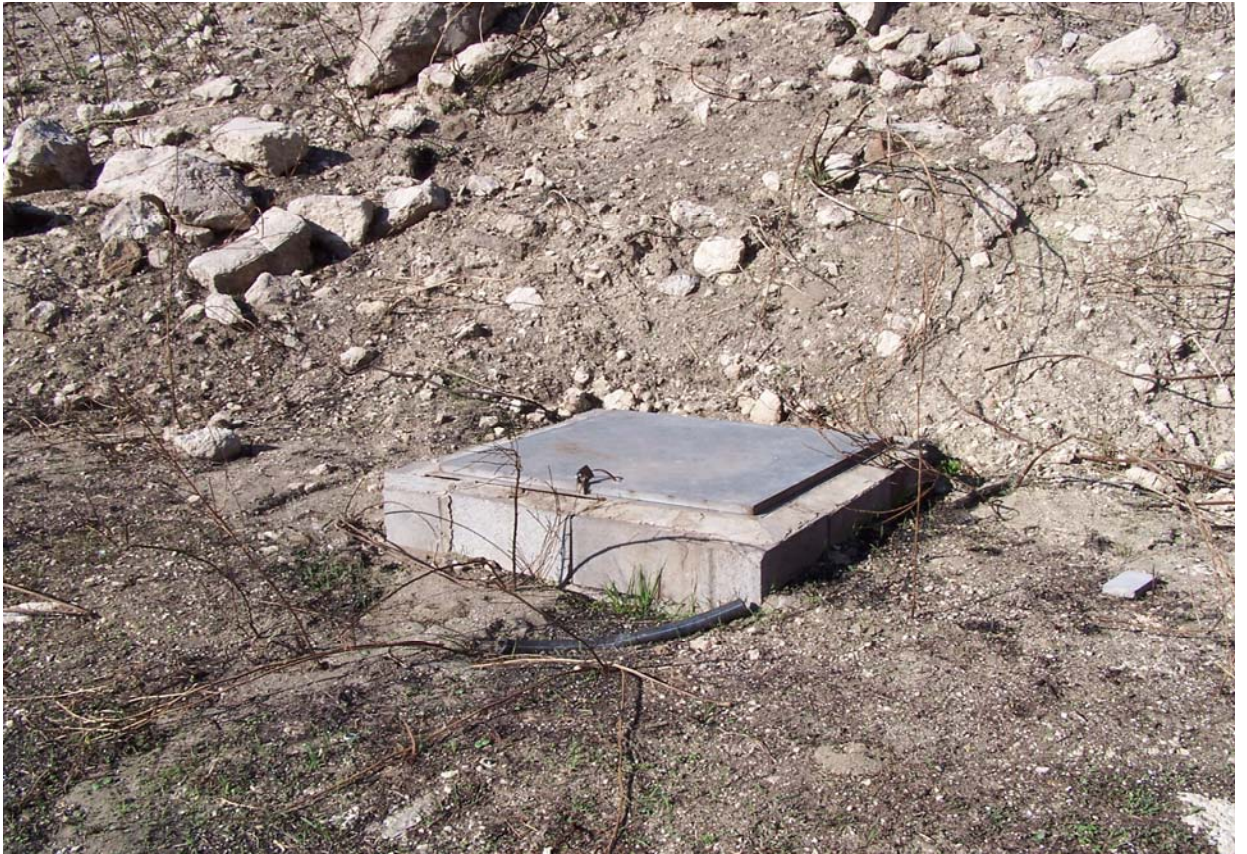
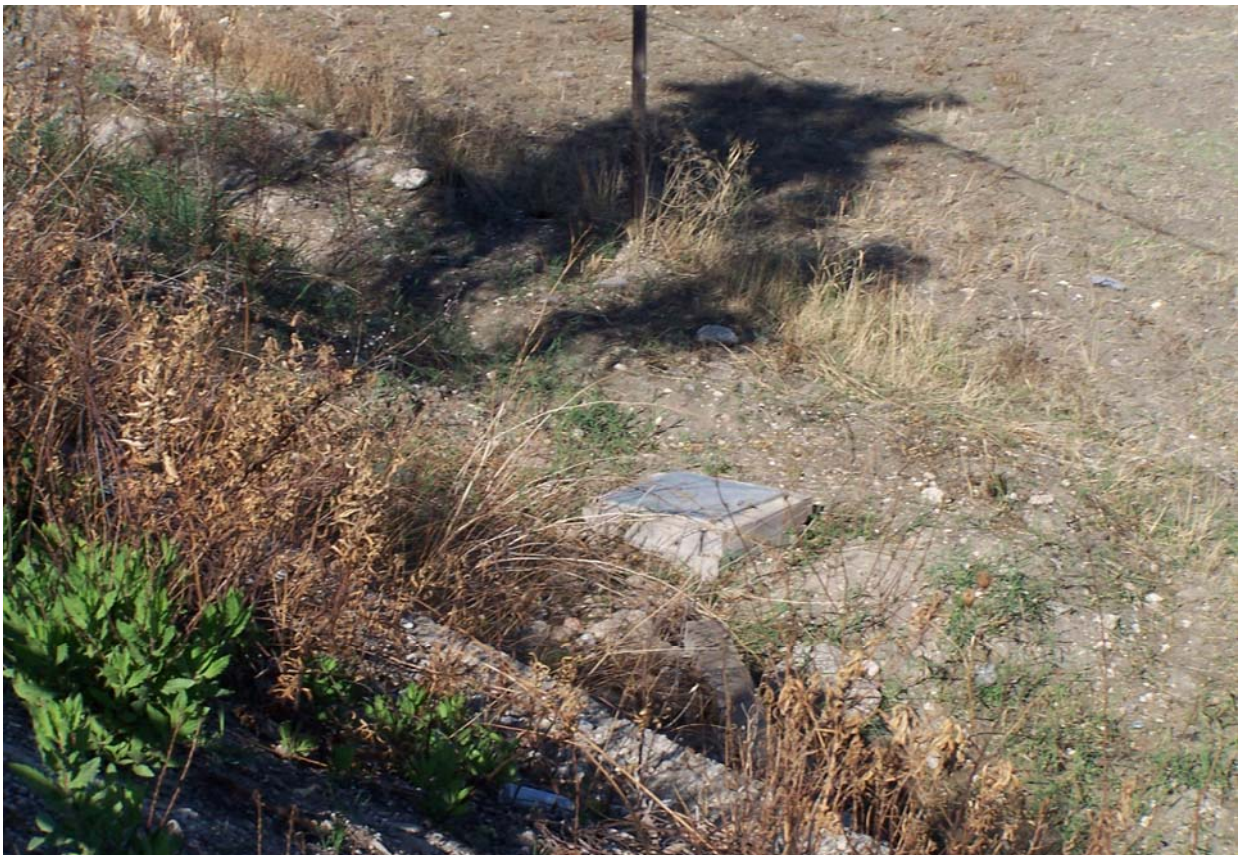
Descrizione interferenza
Attraversamento trasversale interrato della condotta idrica con n. 2 camere/pozzetto ai lati dell'attuale SS. 640 +
diverse interferenze con la viabilità dello svincolo di Serradifalco

Ipotesi risolutiva
Spostamento camere/pozzetto oltre l'ingombro del solido stradale ed attraversamento della nuova SS640 con
condotta interrata e spostamento della condotta interferente con lo svincolo oltre l'ingombro dei lavori

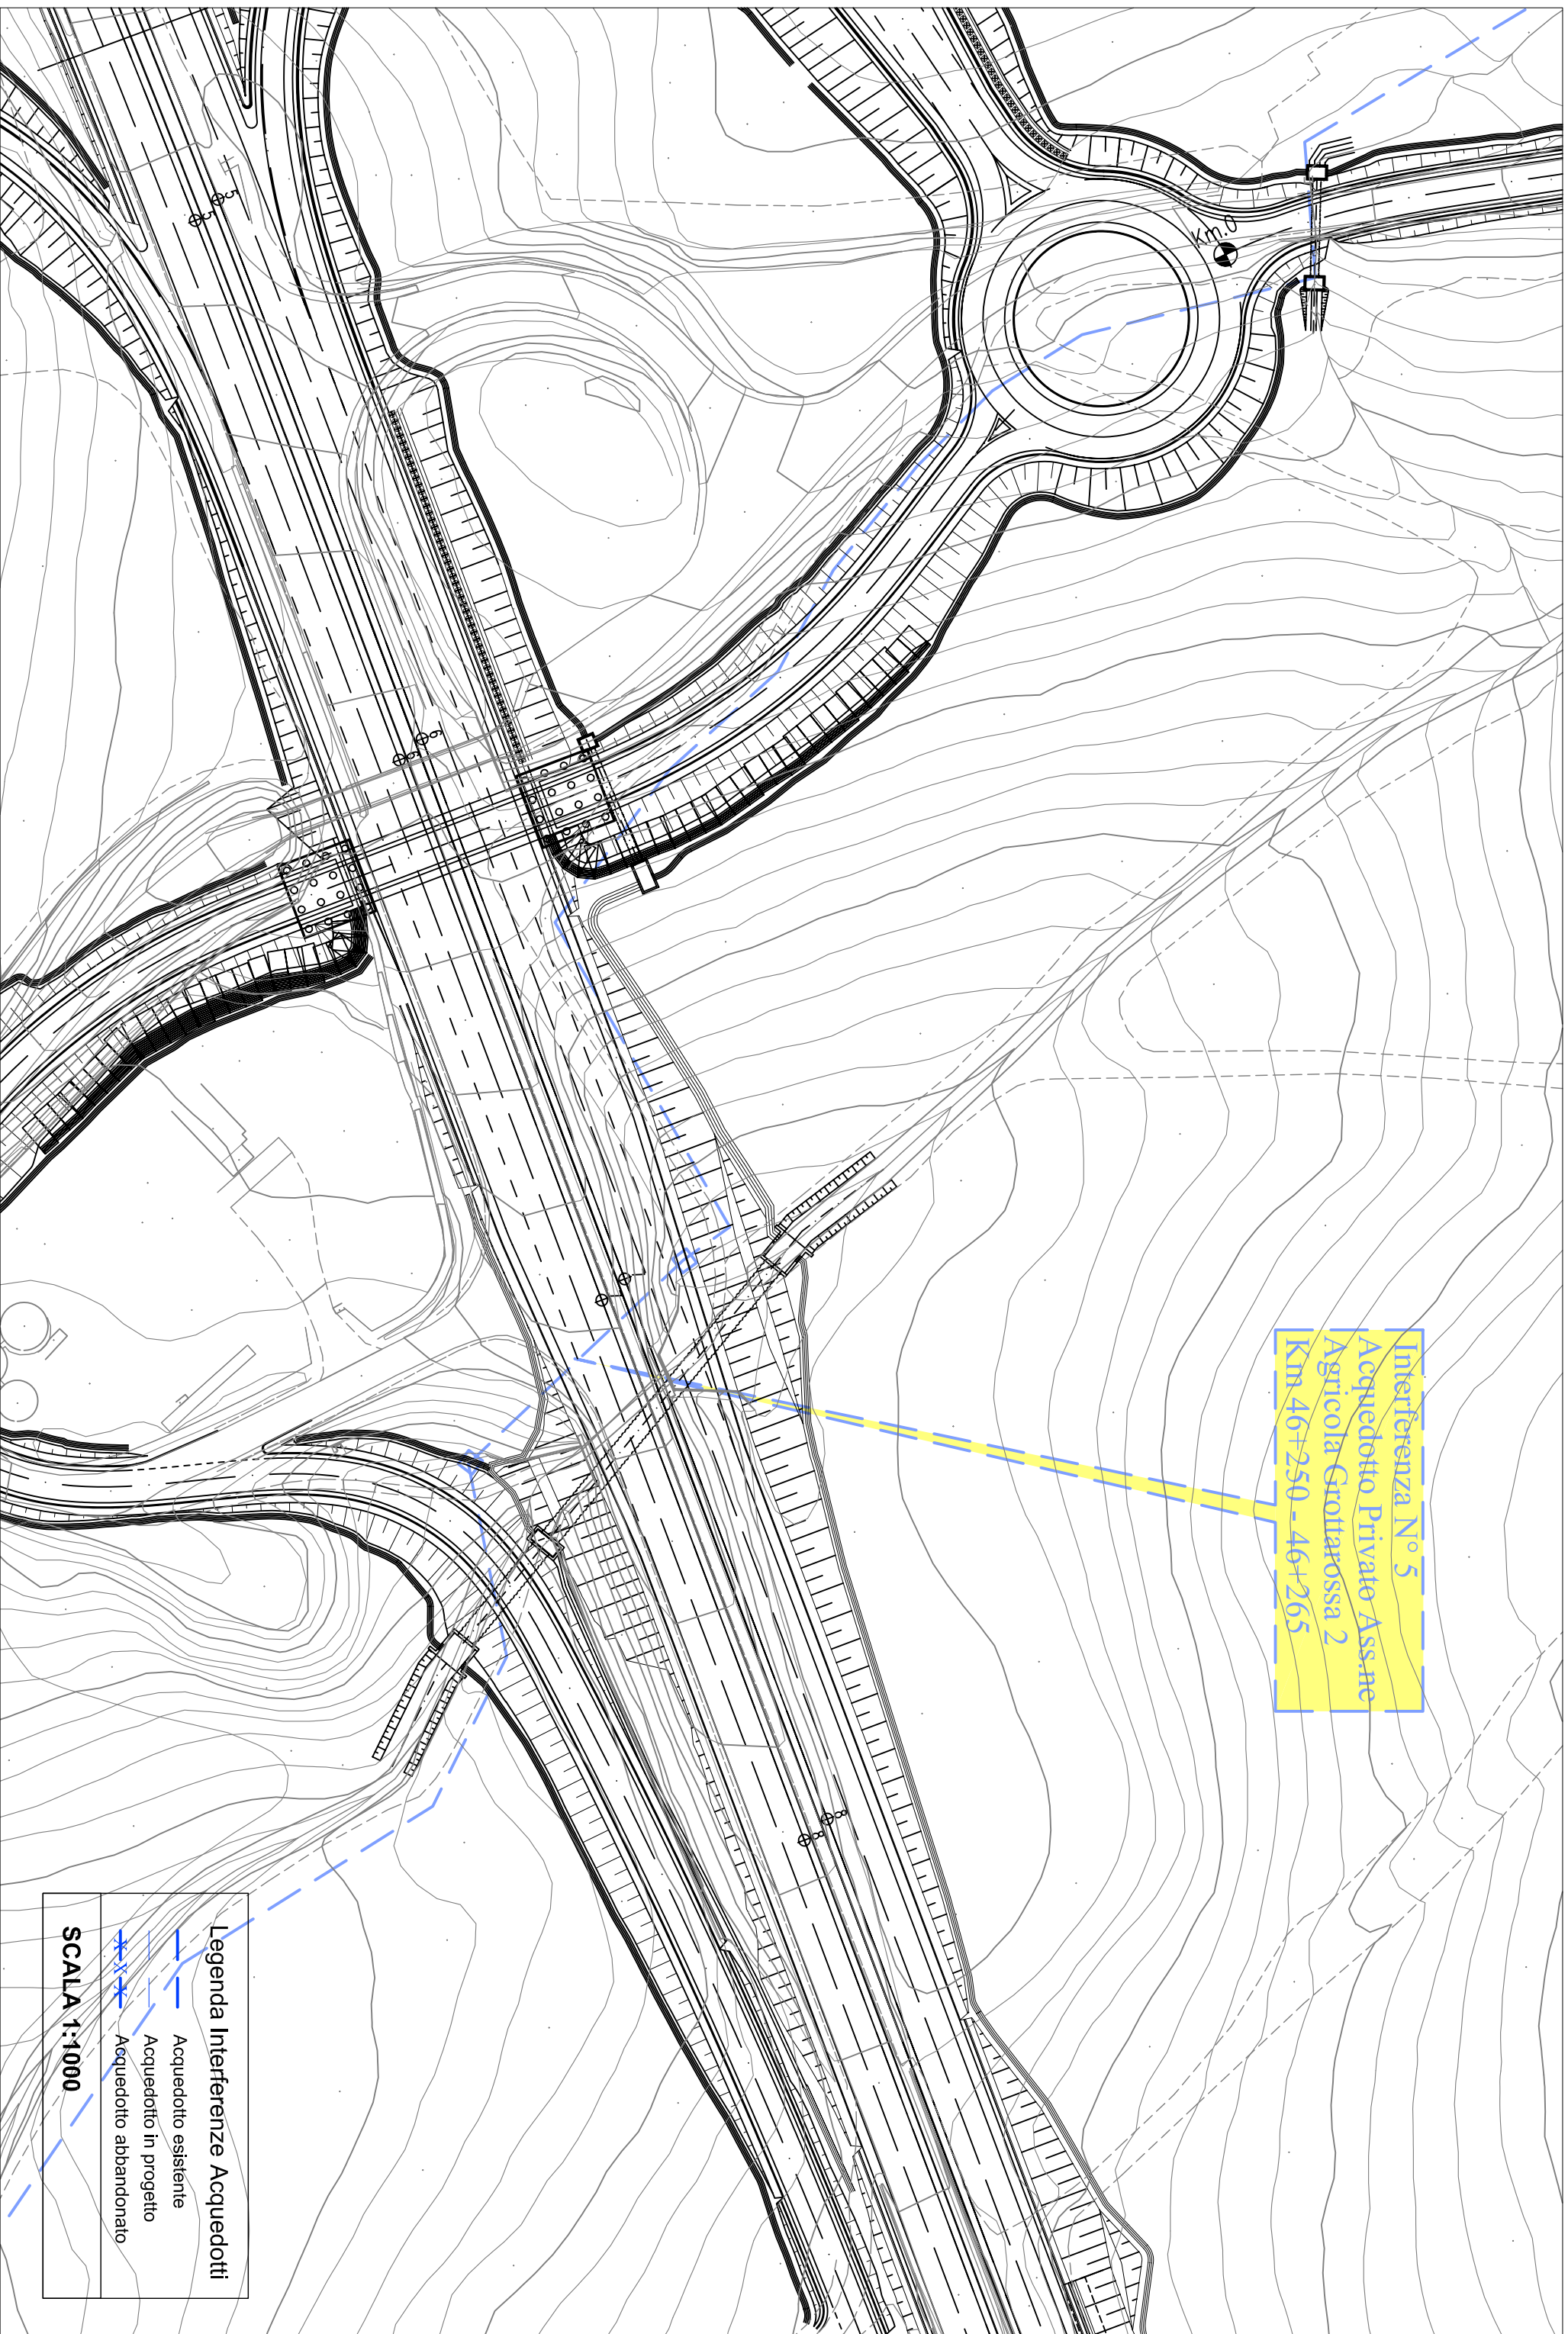
SCHEDA MONOGRAFICA: INTERFERENZA 5  
Planimetria stato dei luoghi

Interferenza N° 5  
Acquedotto Privato Ass.ne  
Agricola Grottarossa 2  
Km. 46+250 - 46+265

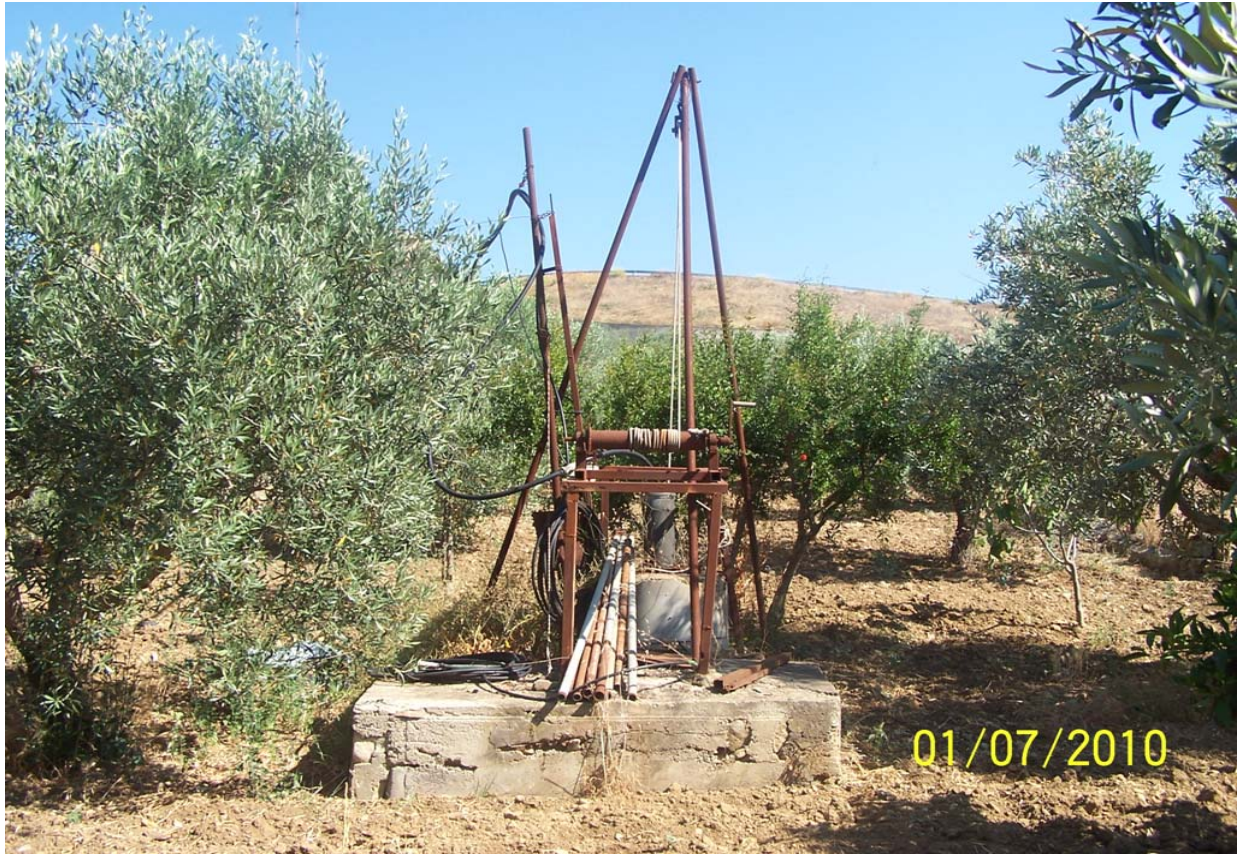
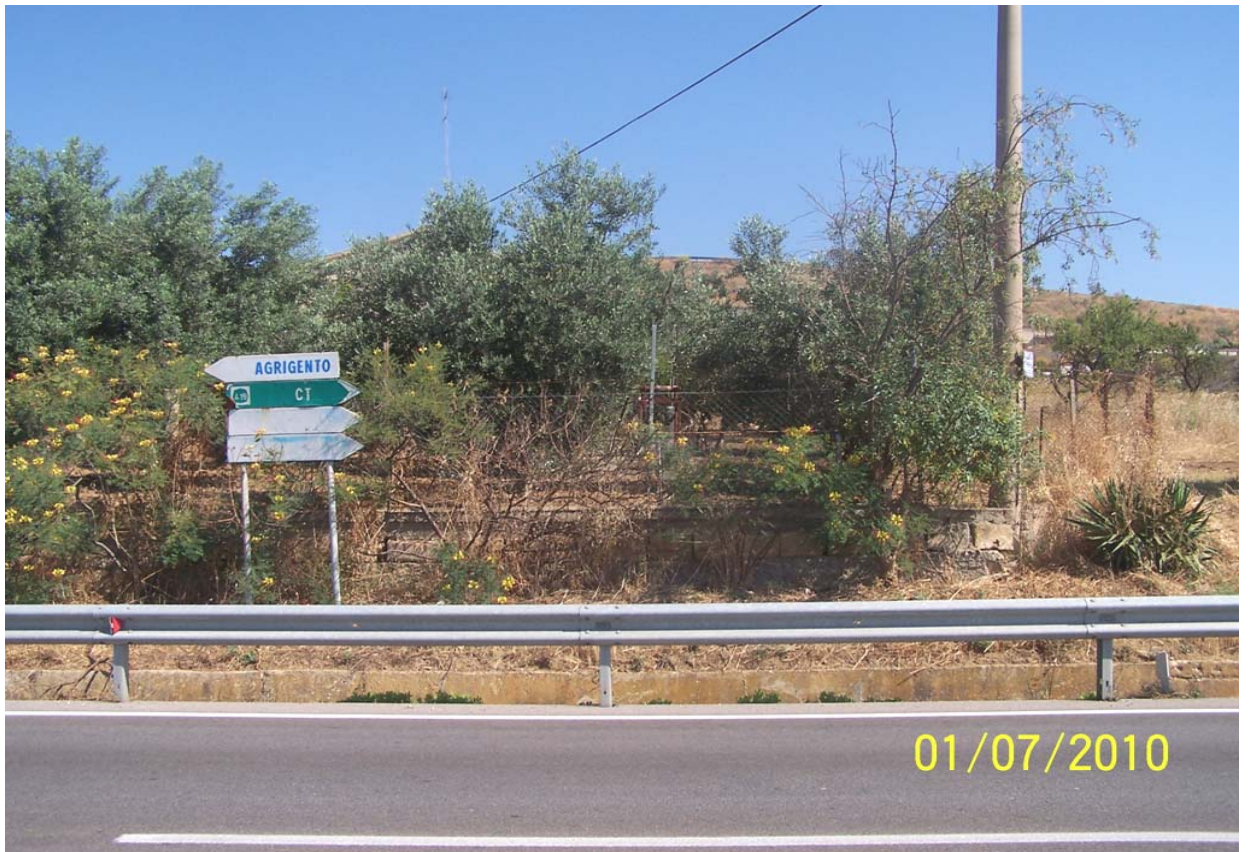
Descrizione interferenza
Parallelismo con attuale sede stradale della S.S. 640

Ipotesi risolutiva
Eliminazione del pozzo

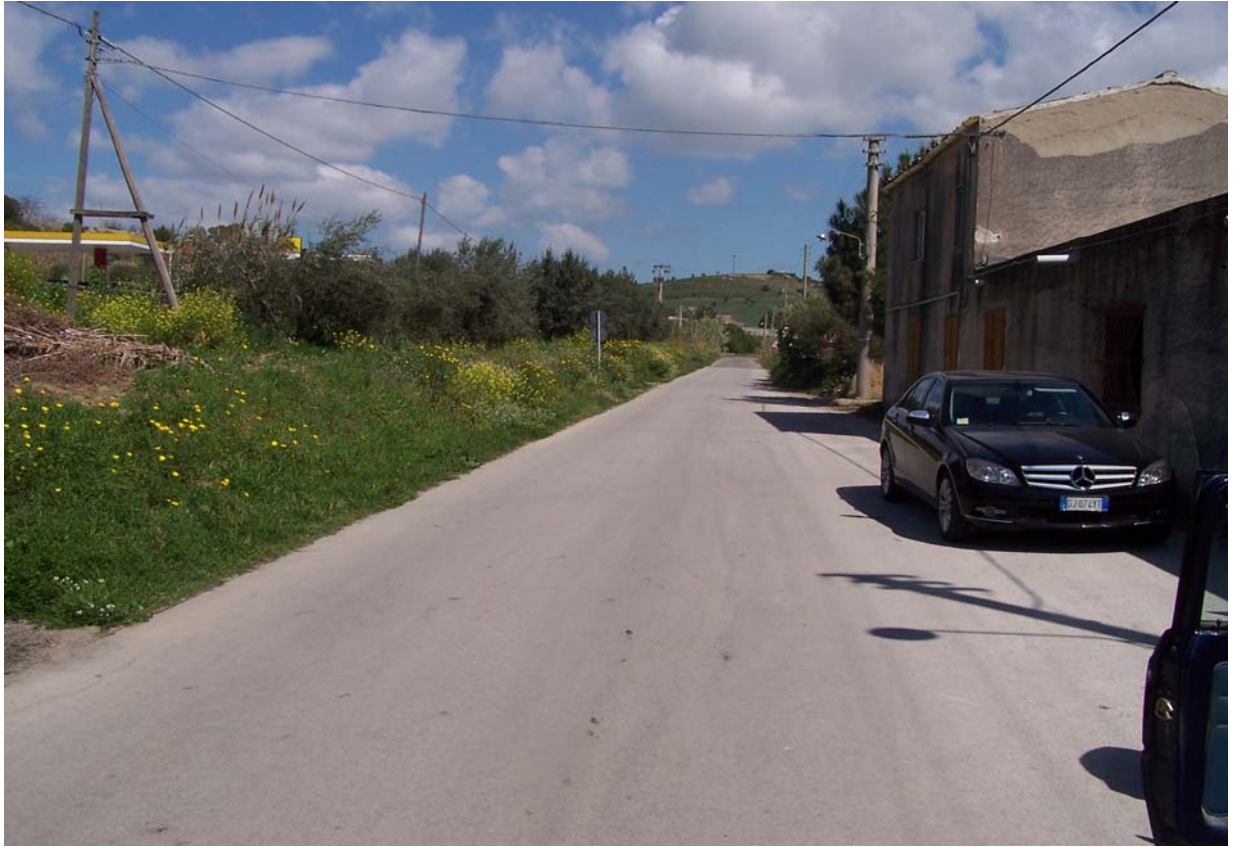
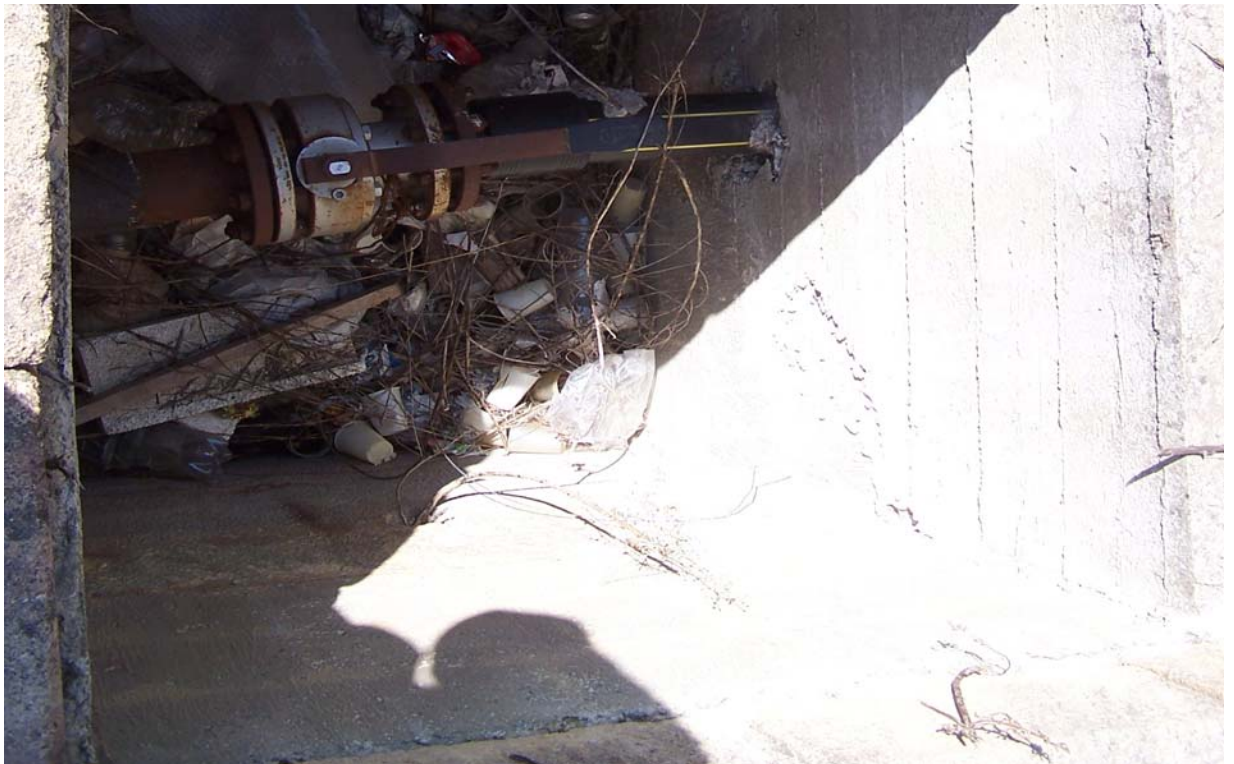
Descrizione interferenza
Attraversamento e parallelismo di un metanodotto privato con tubi di diametro 90 mm.

Ipotesi risolutiva
Verificare quote della futura SS 640 con quelle della condotta, se è necessario interrare ulteriormente

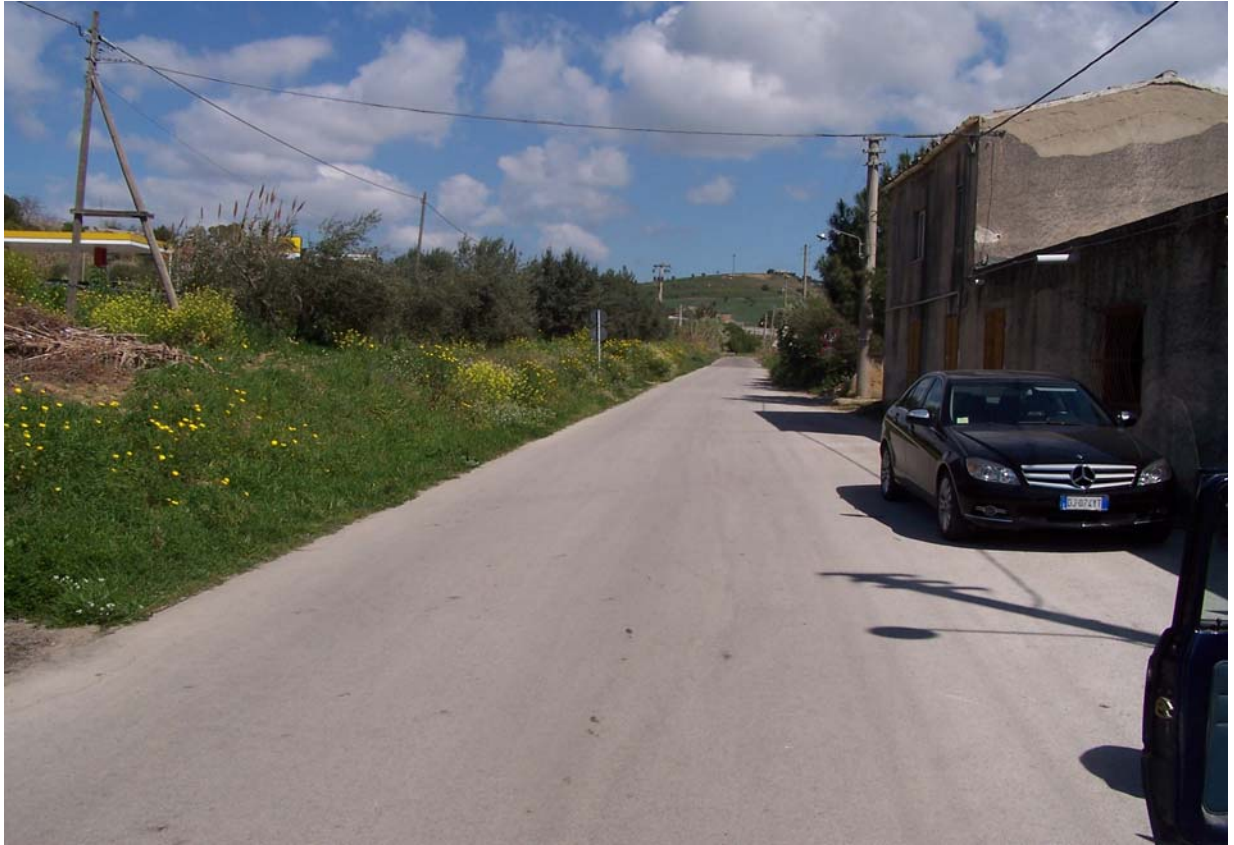
FOTO 01

Descrizione interferenza
Attraversamento e parallelismo di un acquedotto privato in tubo di polietilene $\phi$ 40 mm

Ipotesi risolutiva
Verificare quote della futura SS 640 con quelle dell' acquedotto, se è necessario interrare ulteriormente la condotta

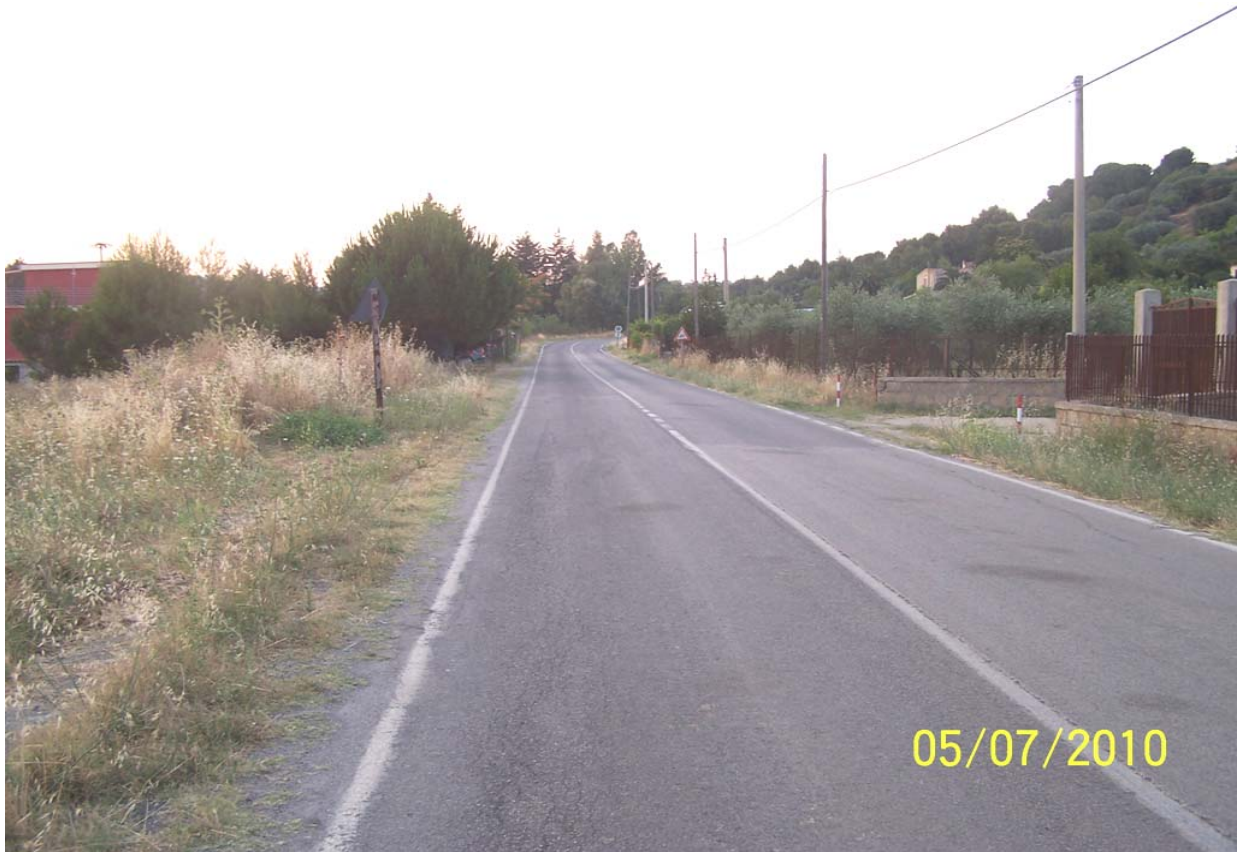
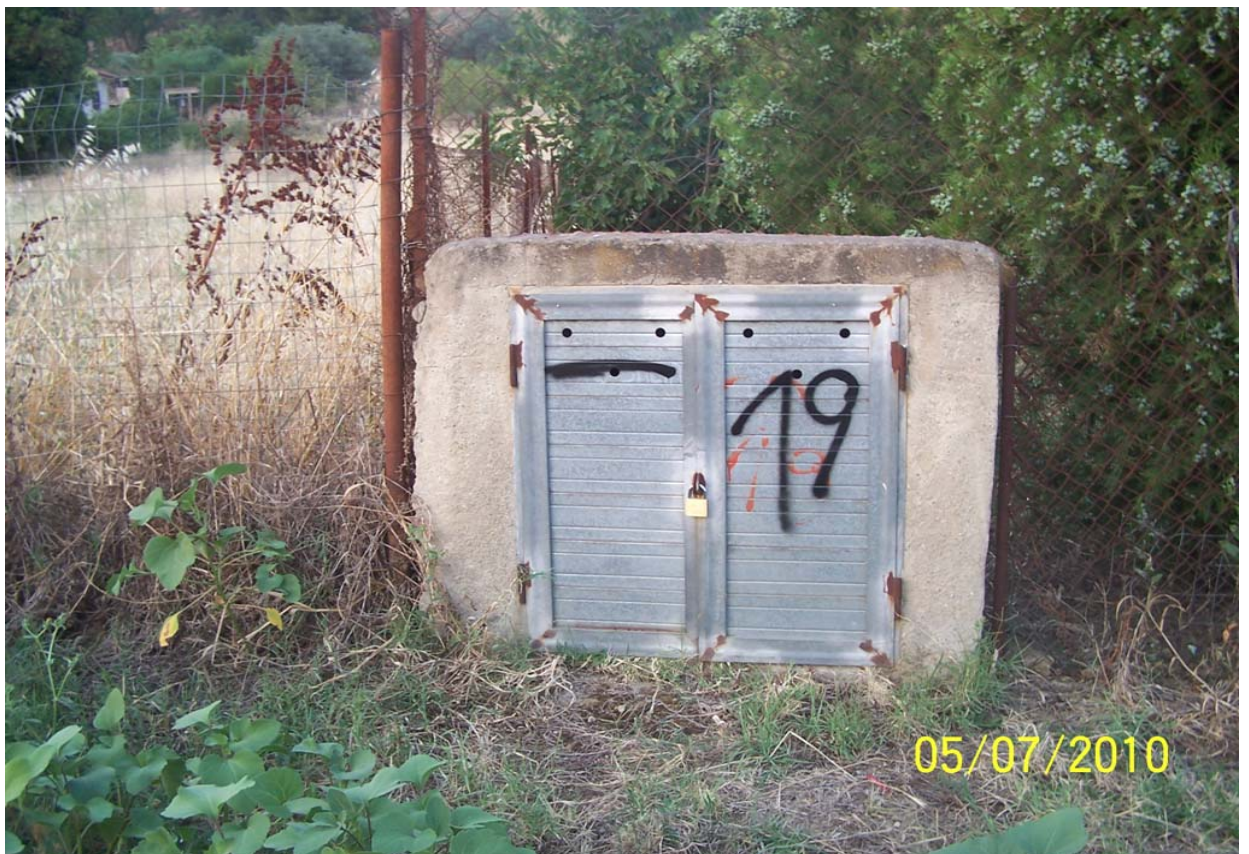
Descrizione interferenza
Attraversamento interrato di acquedotto privato A.S rosalia P. Candura

Ipotesi risolutiva
Non necessita risoluzione - non interferente con la ss 640 in progetto

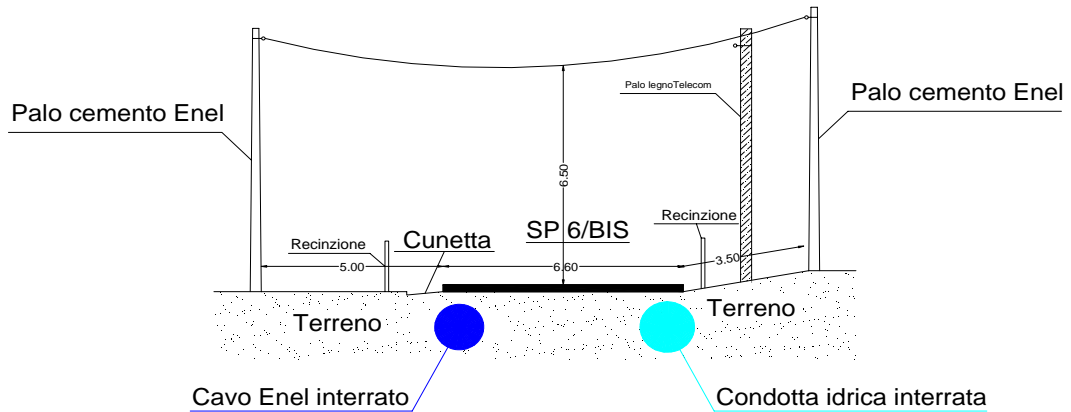
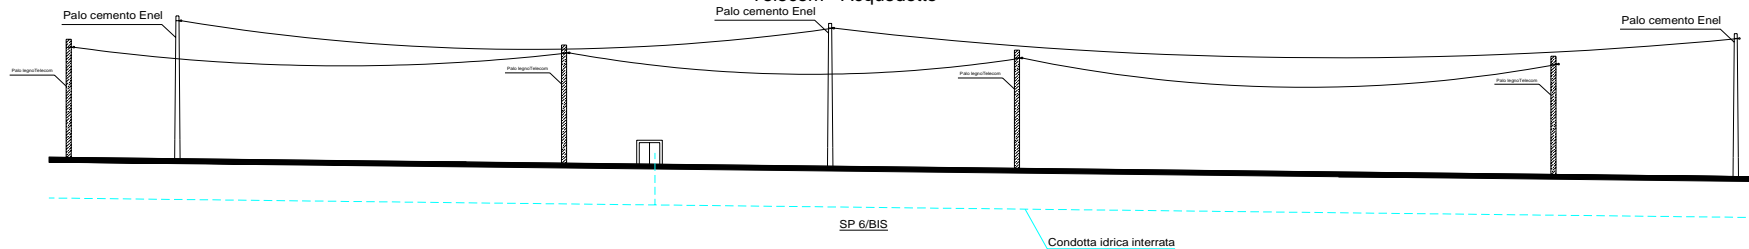
## SEZIONE Inter. 31 - 32 -33

### Rilievo stato di fatto

Attraversamento Enel  
Telecom - Acquedotto

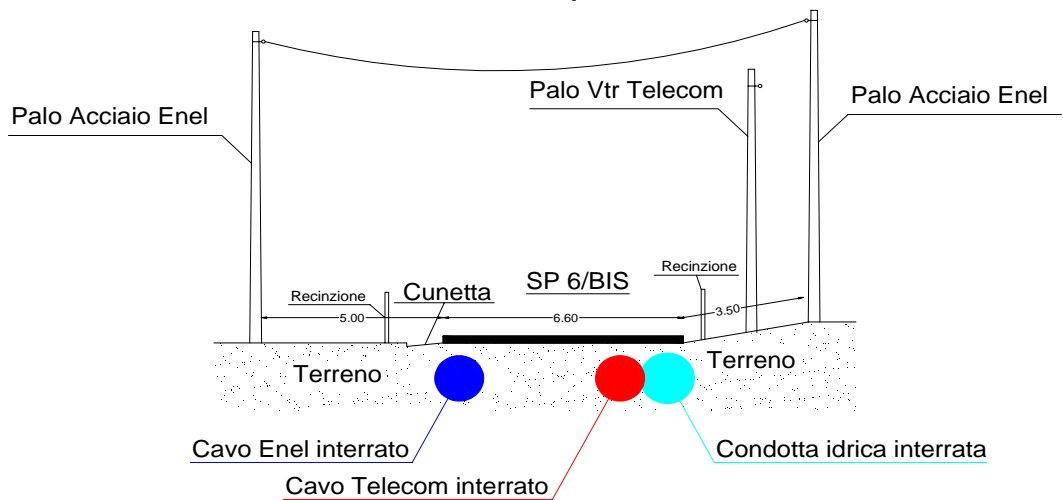
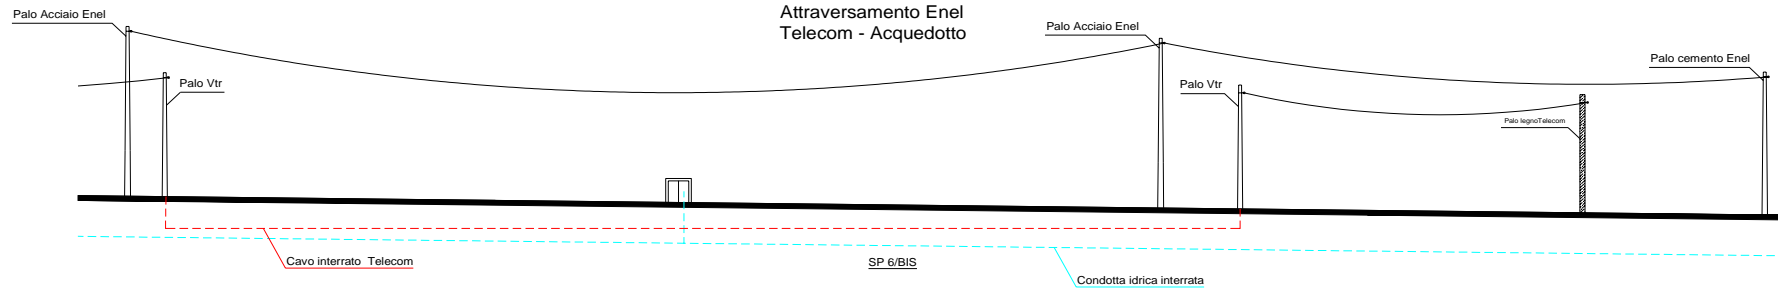
## SEZIONE Inter. 31 - 32 -33

### Ipotesi risolutiva

Attraversamento Enel  
Telecom - Acquedotto

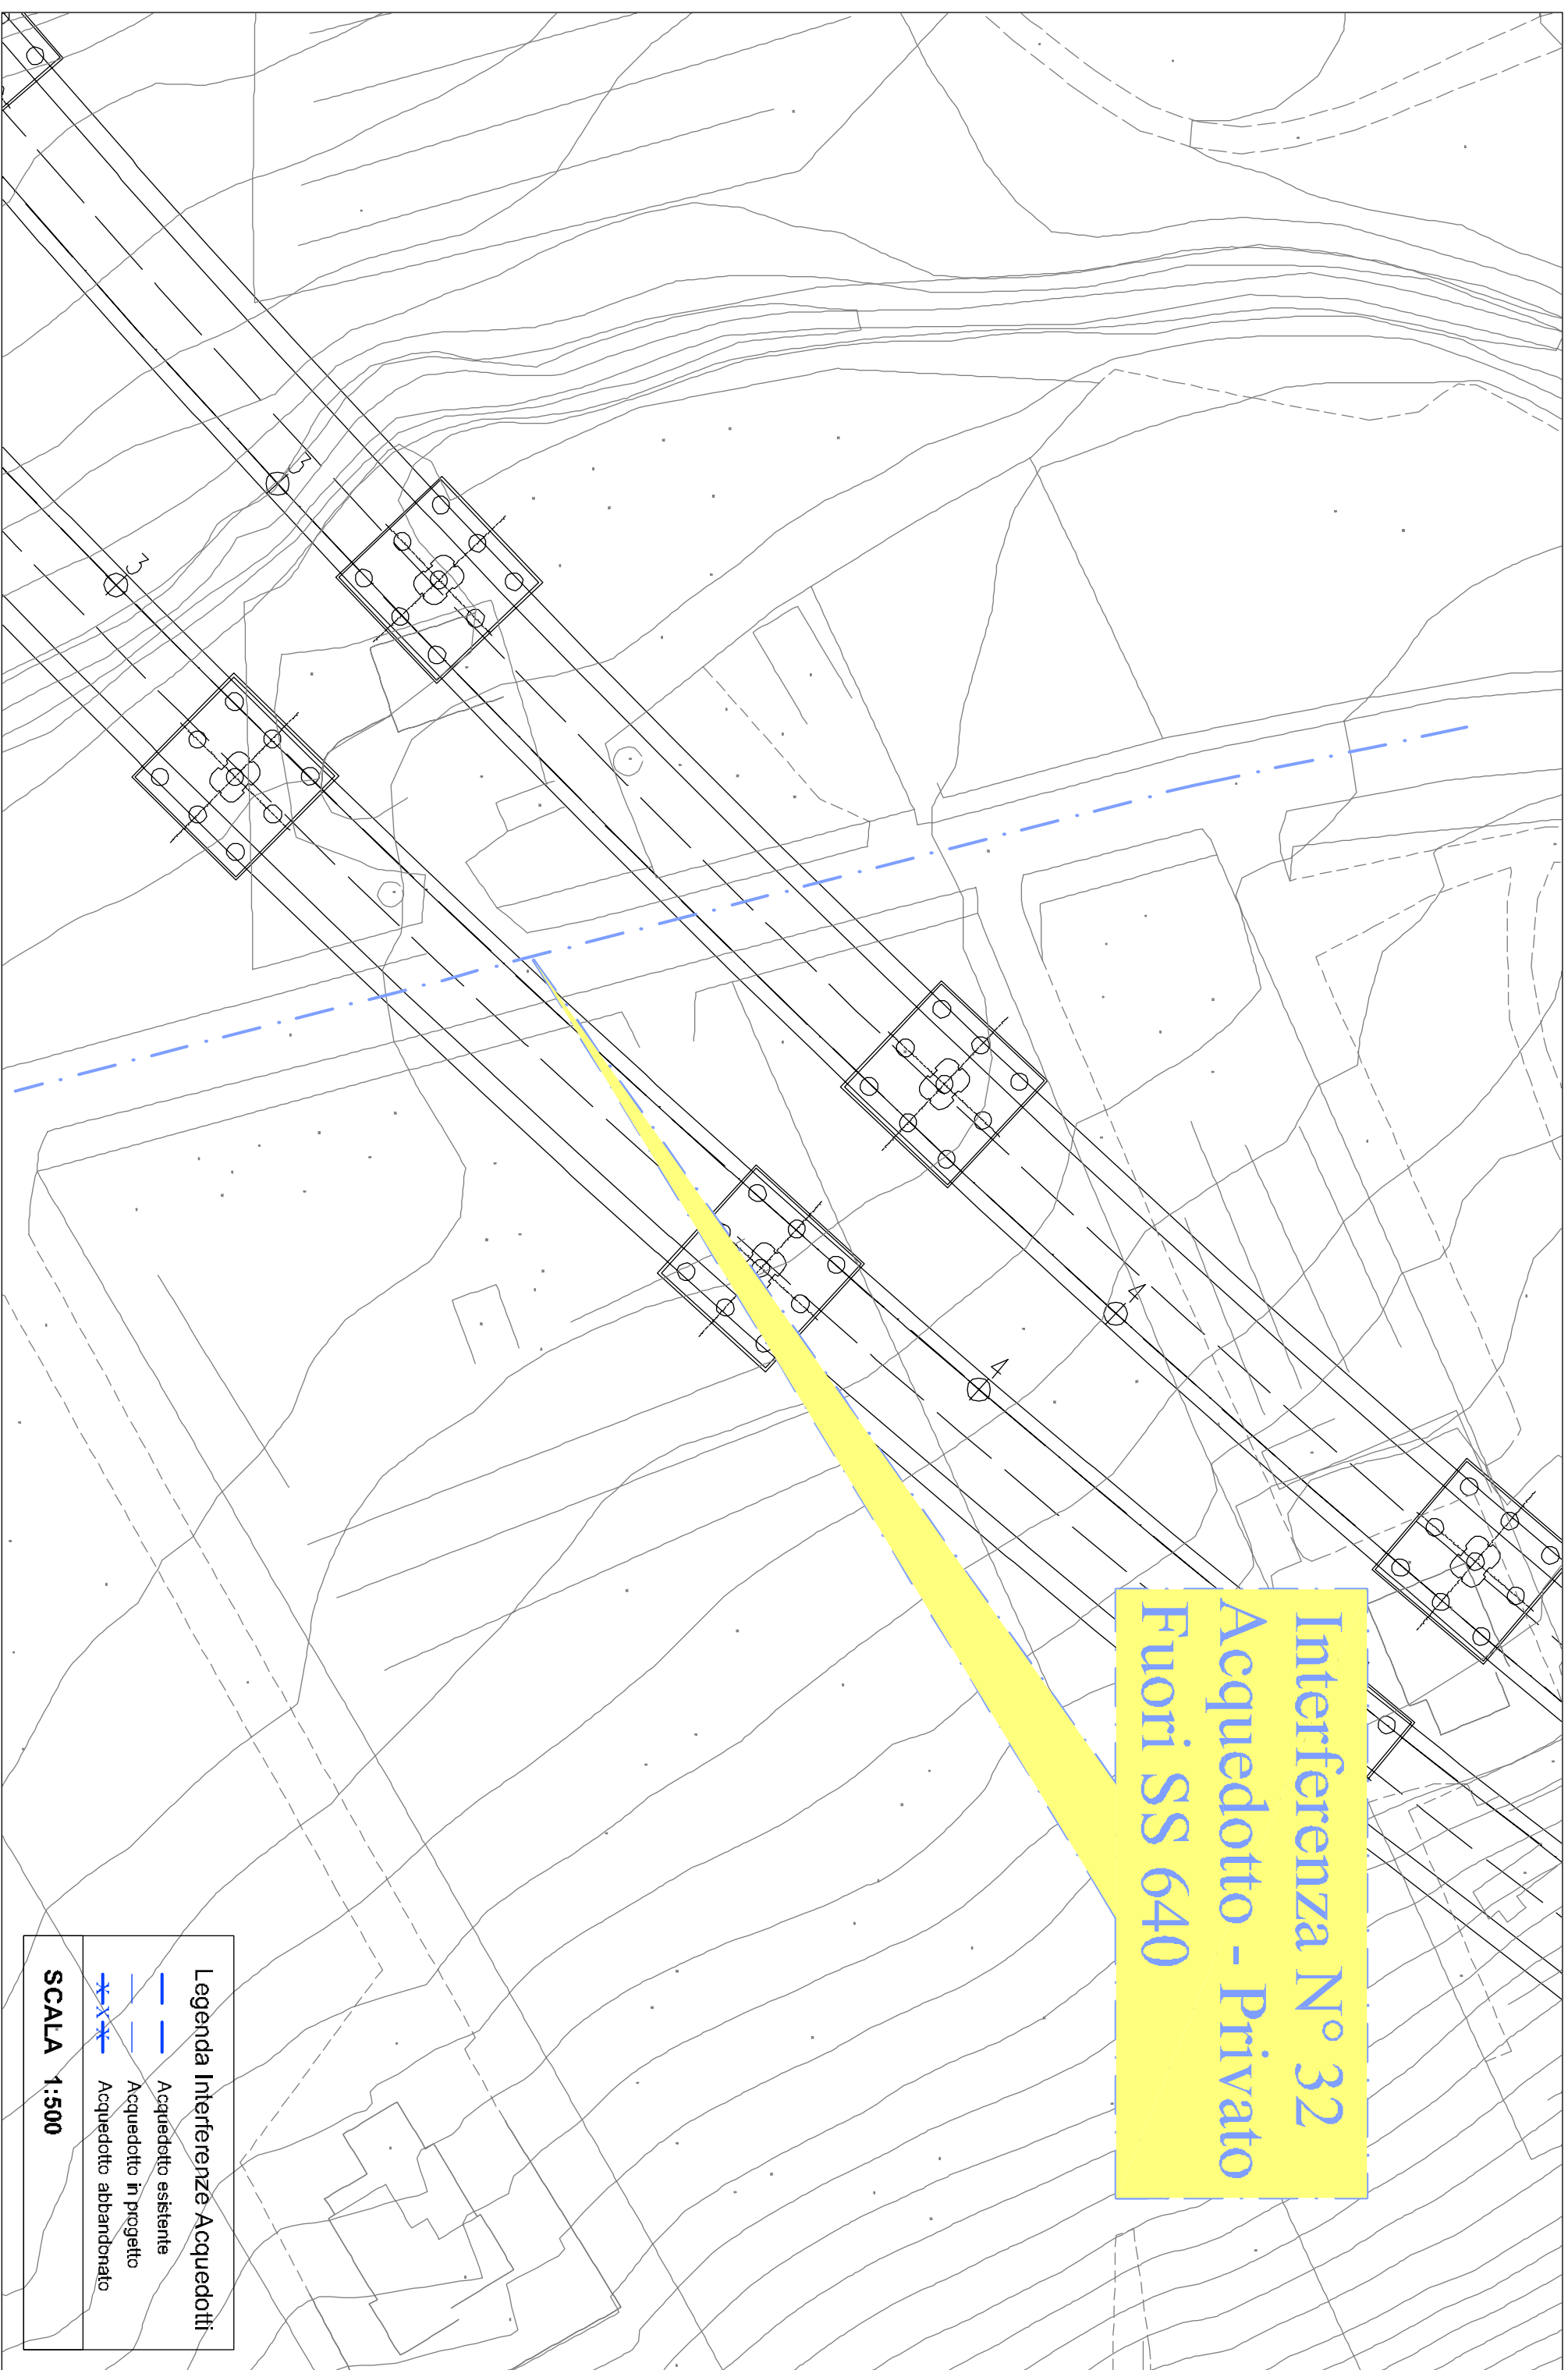
SCHEDA MONOGRAFICA: INTERFERENZA 32  
Planimetria stato dei luoghi

Interferenza N° 32  
Acquedotto - Privato  
Fuori SS 640
