CORRIDOIO PLURIMODALE TIRRENICO - NORD EUROPA

S.S. N° 640 "DI PORTO EMPEDOCLE"

### CENSIMENTO INTERFERENZE

Schede monografiche - Reti gestite da privati

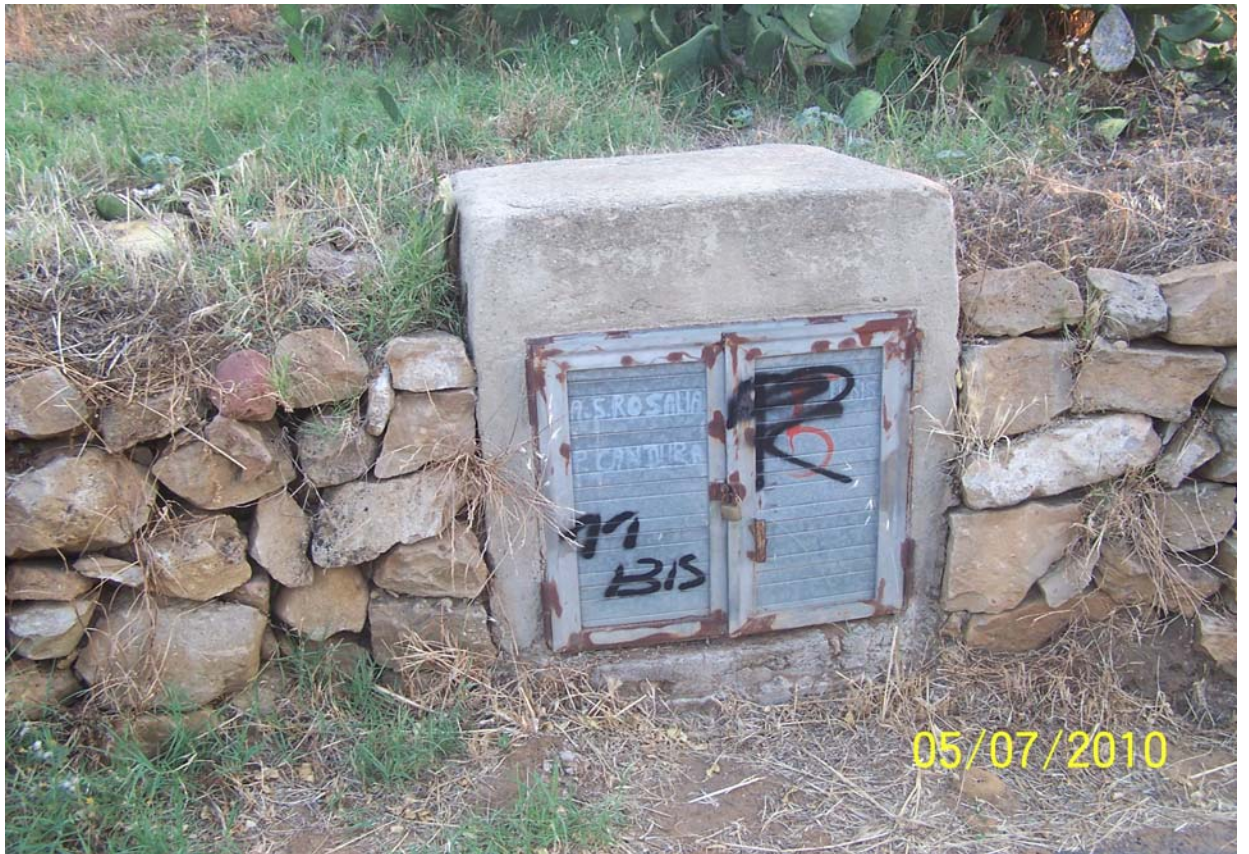
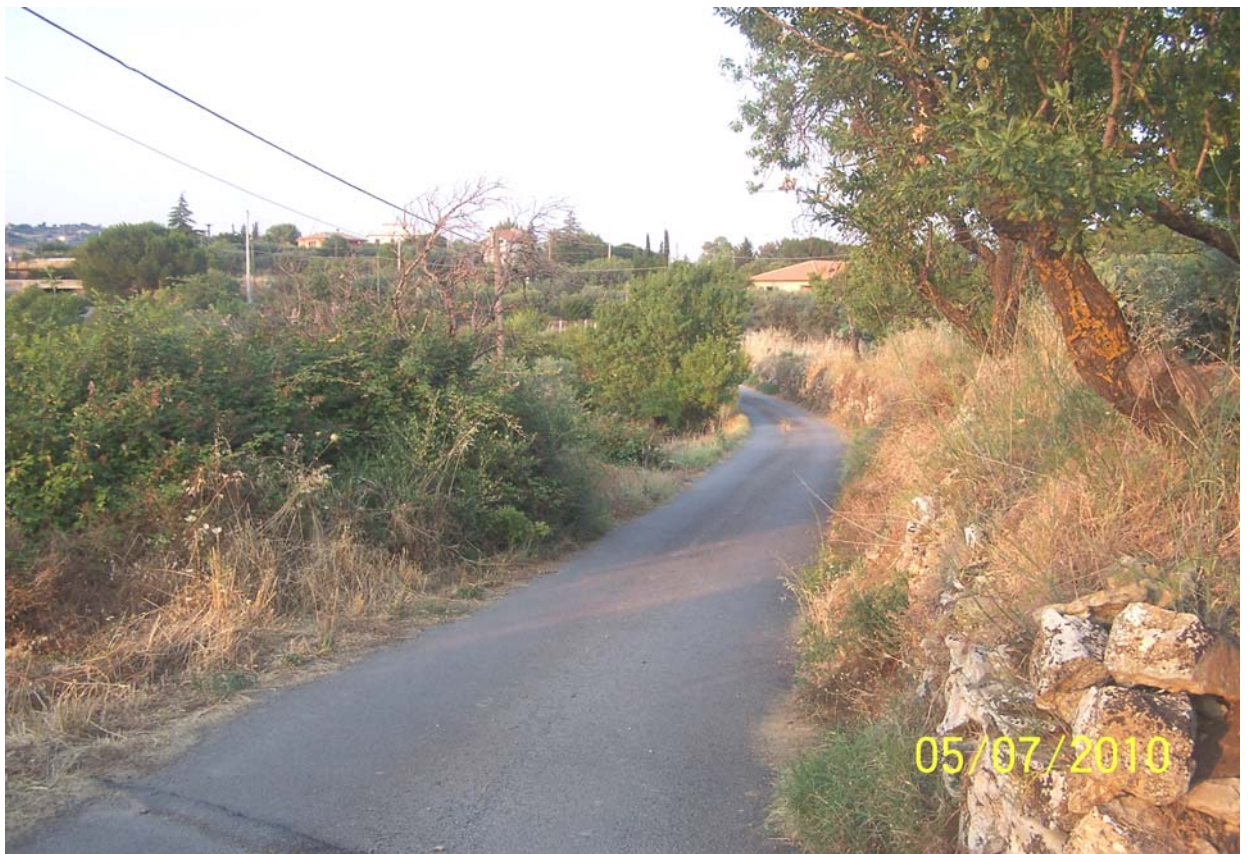
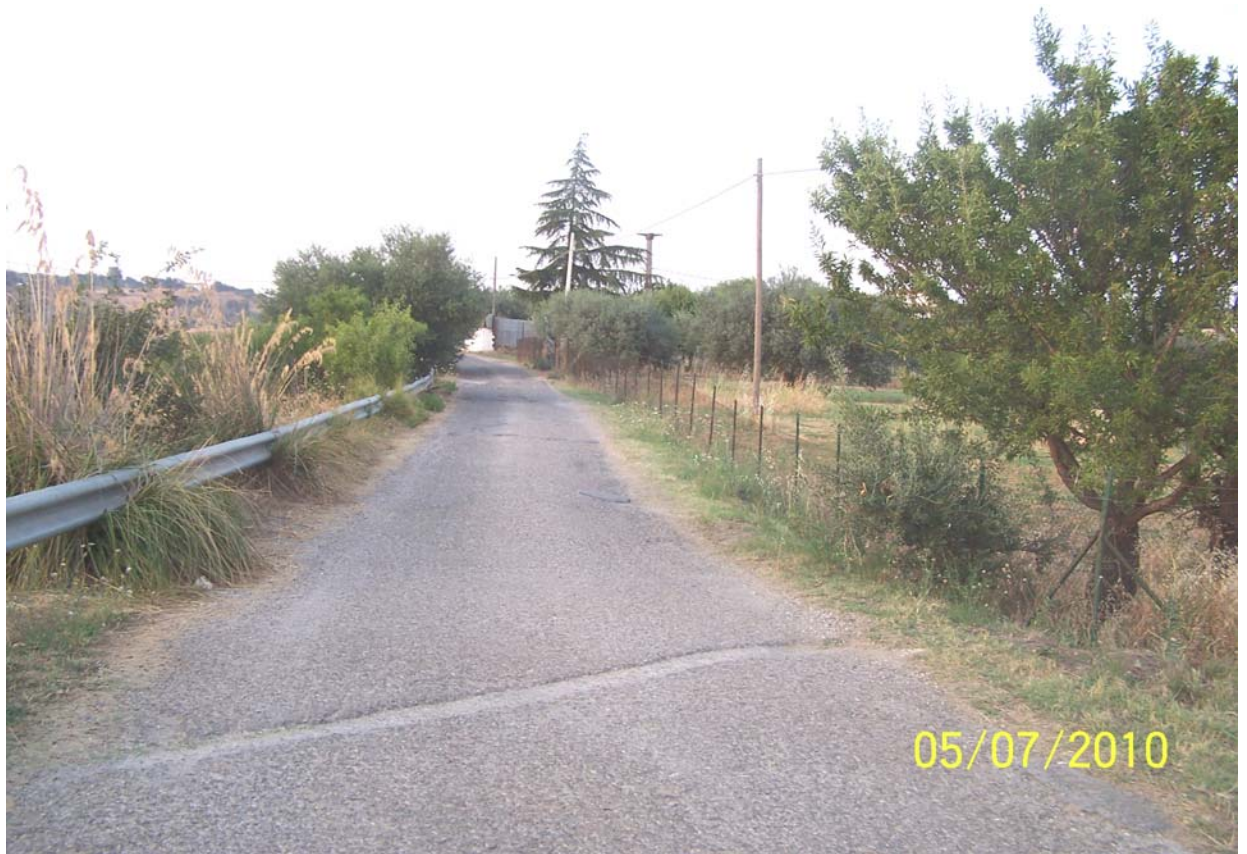
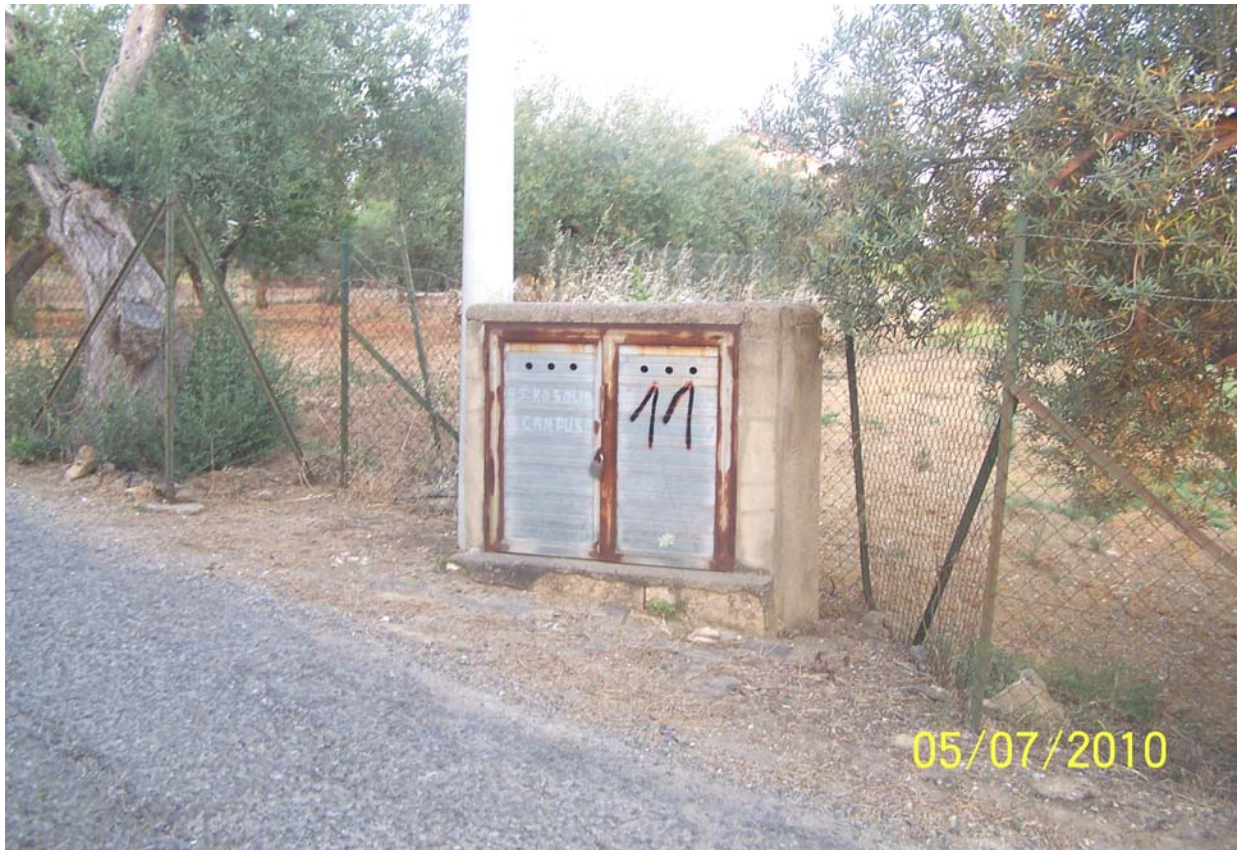
Descrizione interferenza
Parallelismo ed attraversamento interrato di acquedotto privato A.S rosalia P. Candura, costituito da tubi in acciaio e politelene aventi come diametro $\phi$ 75 e 63 mm per la condotta principale ed 1/2 e 3/4 di pollice per i vari allacci

Ipotesi risolutiva
Spostamento acquedotto oltre l'ingombro del solido stradale ed attraversamento della nuova SS640 con ulteriore
interramento della condotta e protezione del tubo

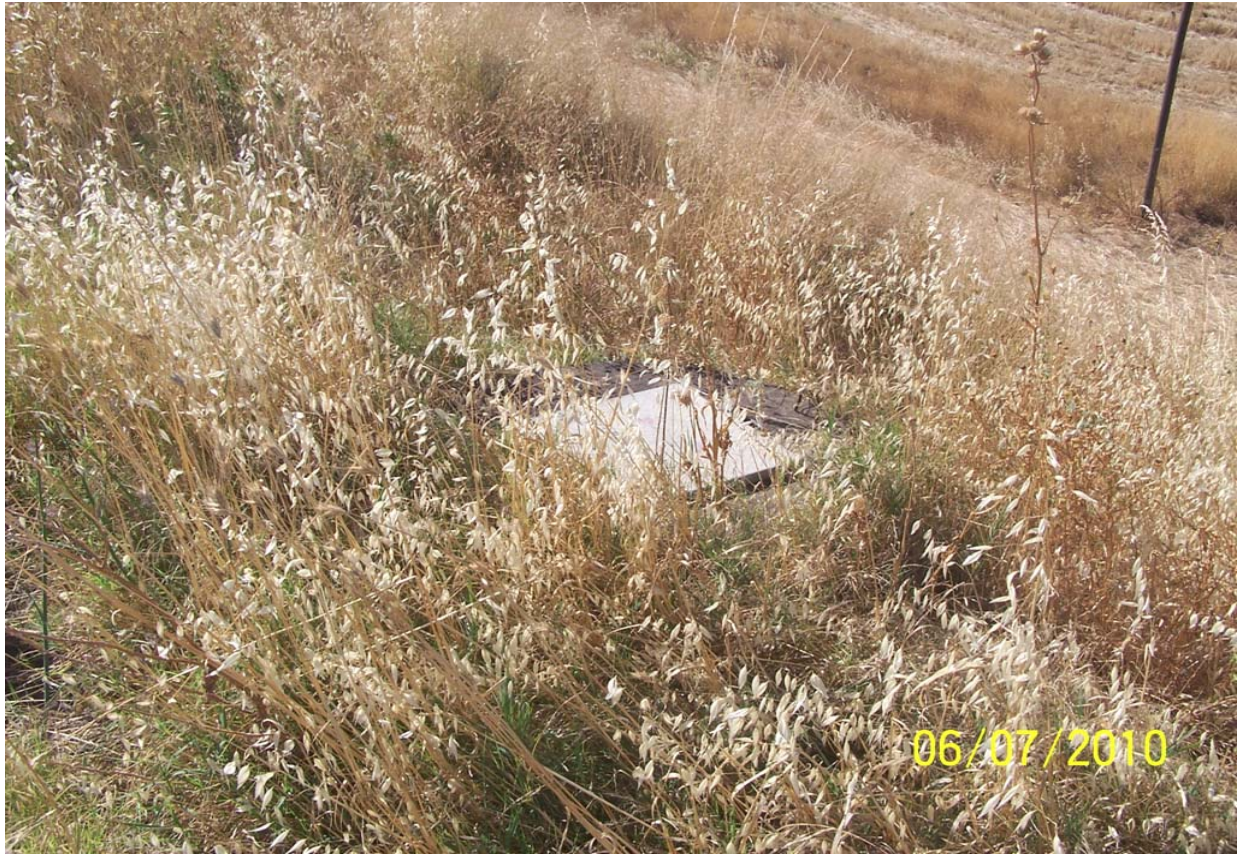
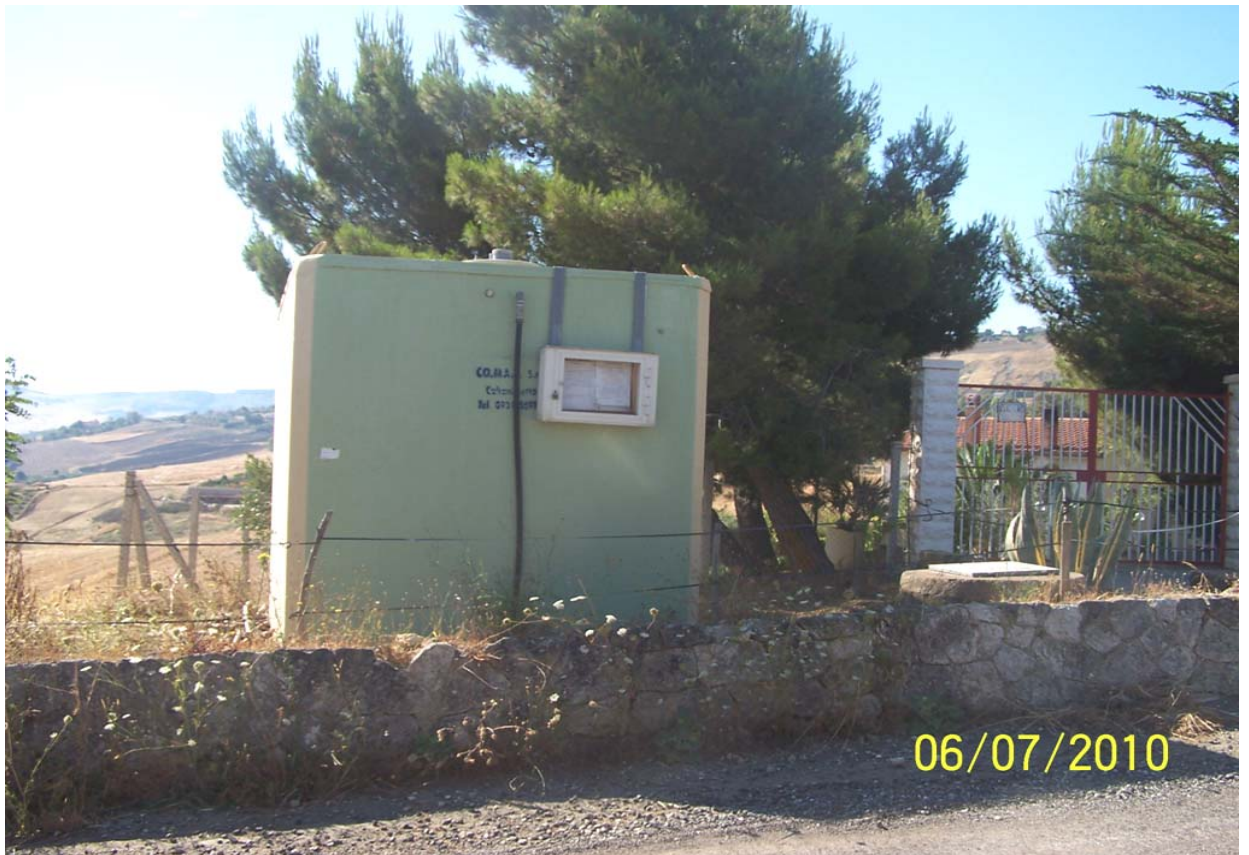
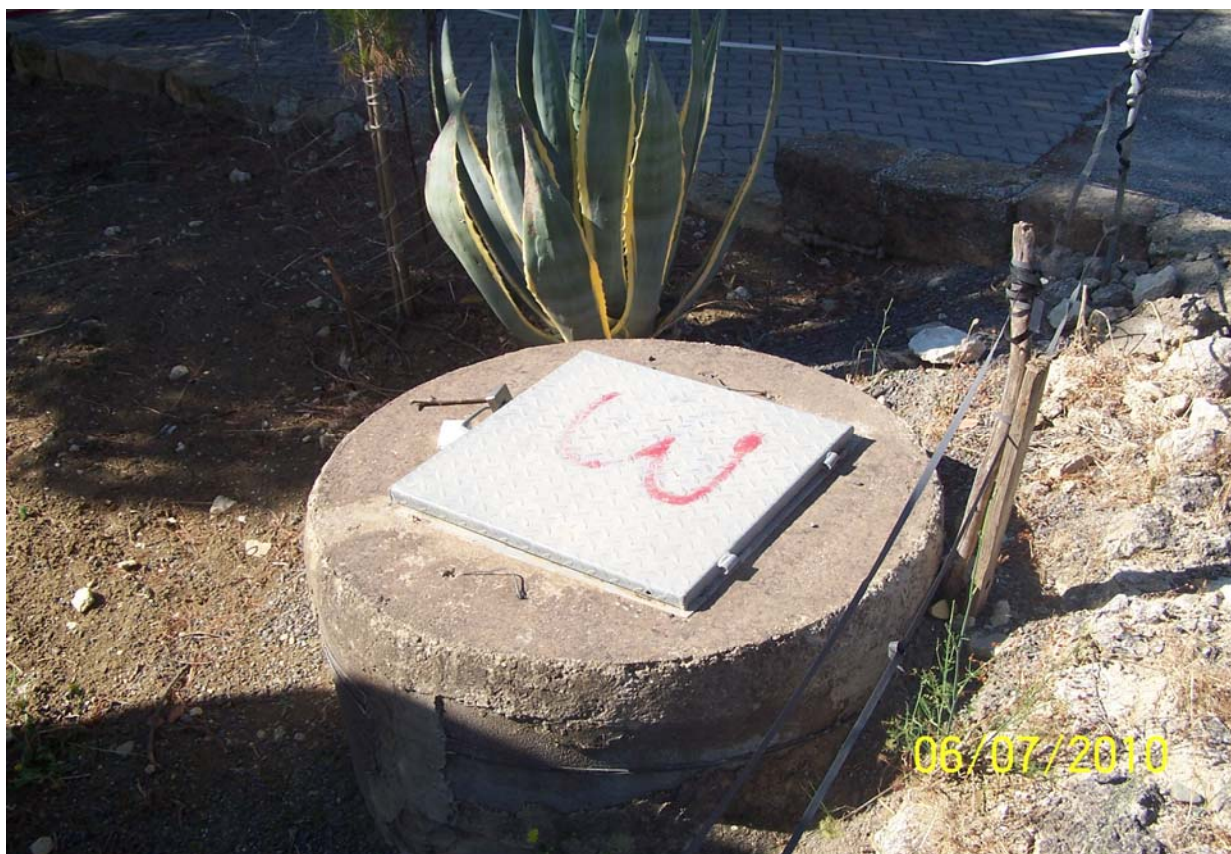
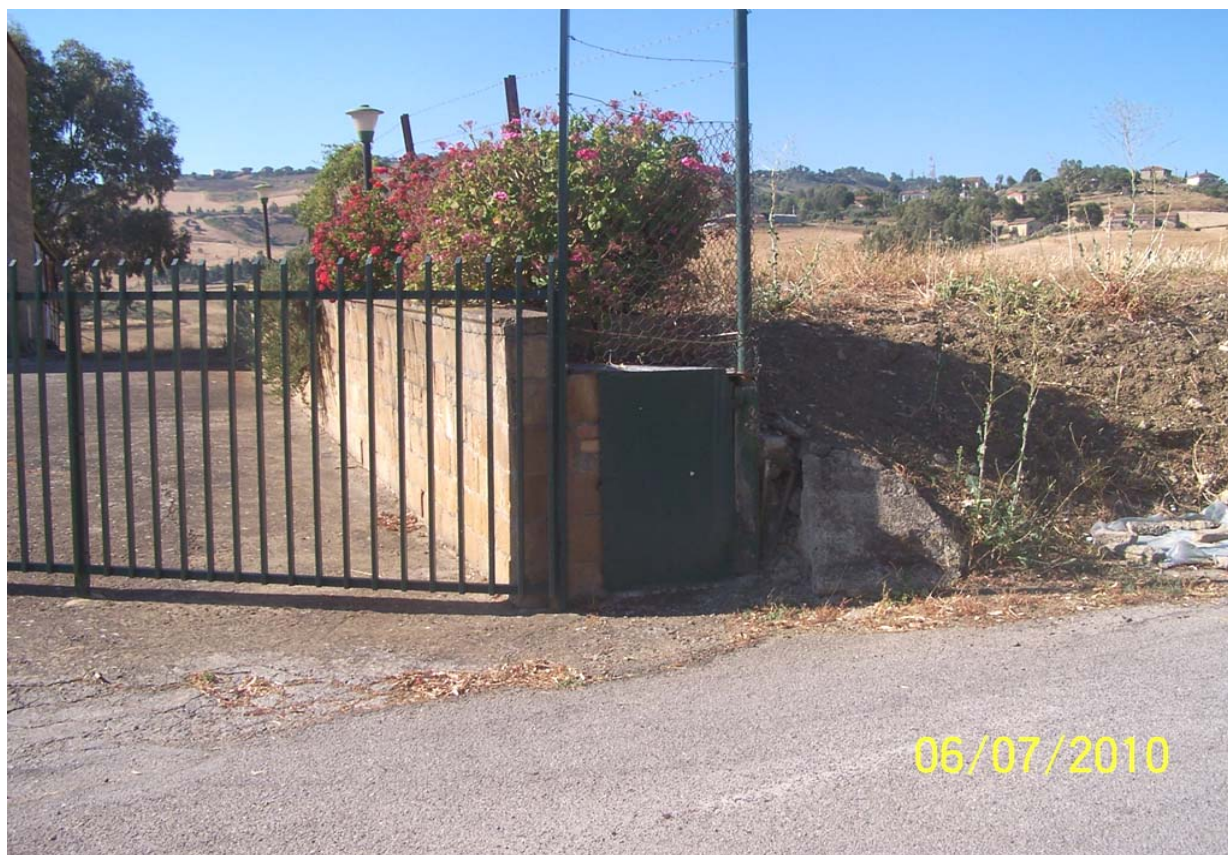
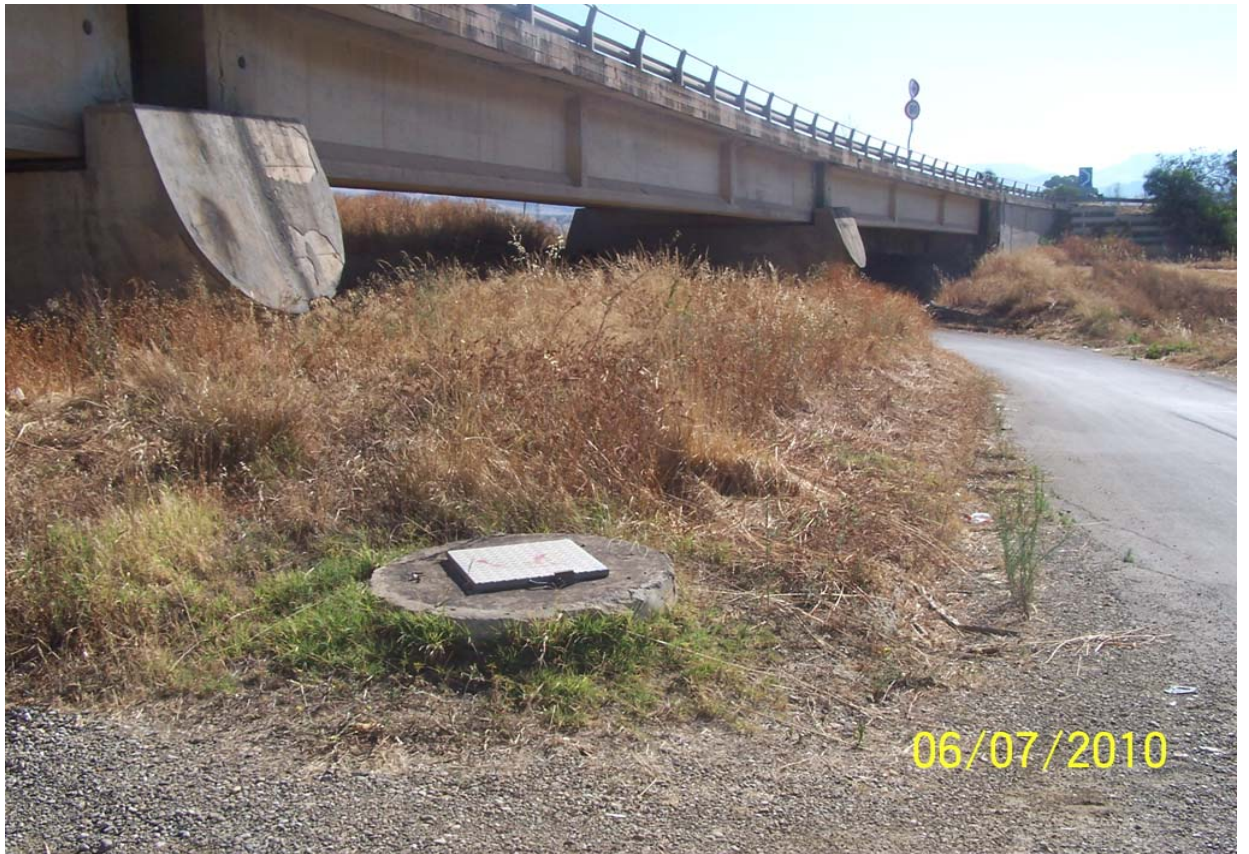
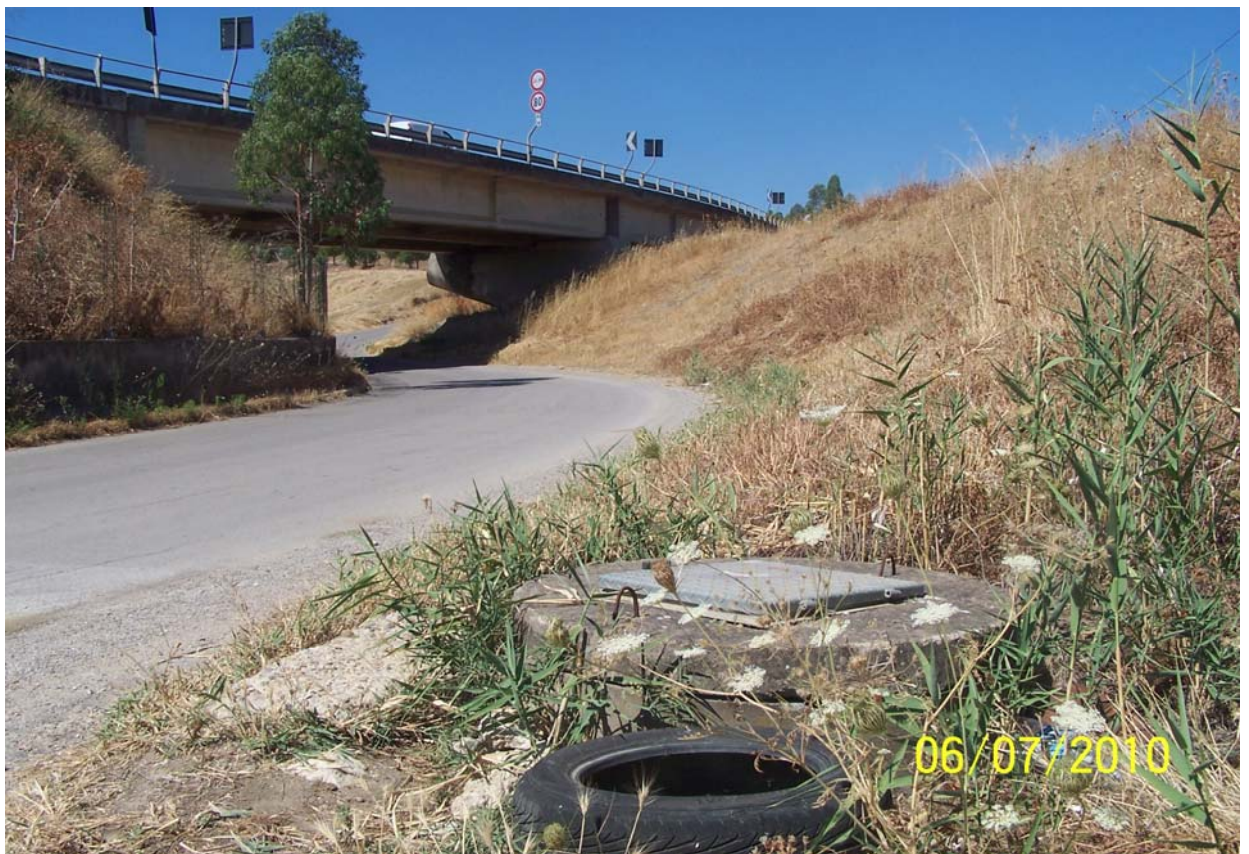
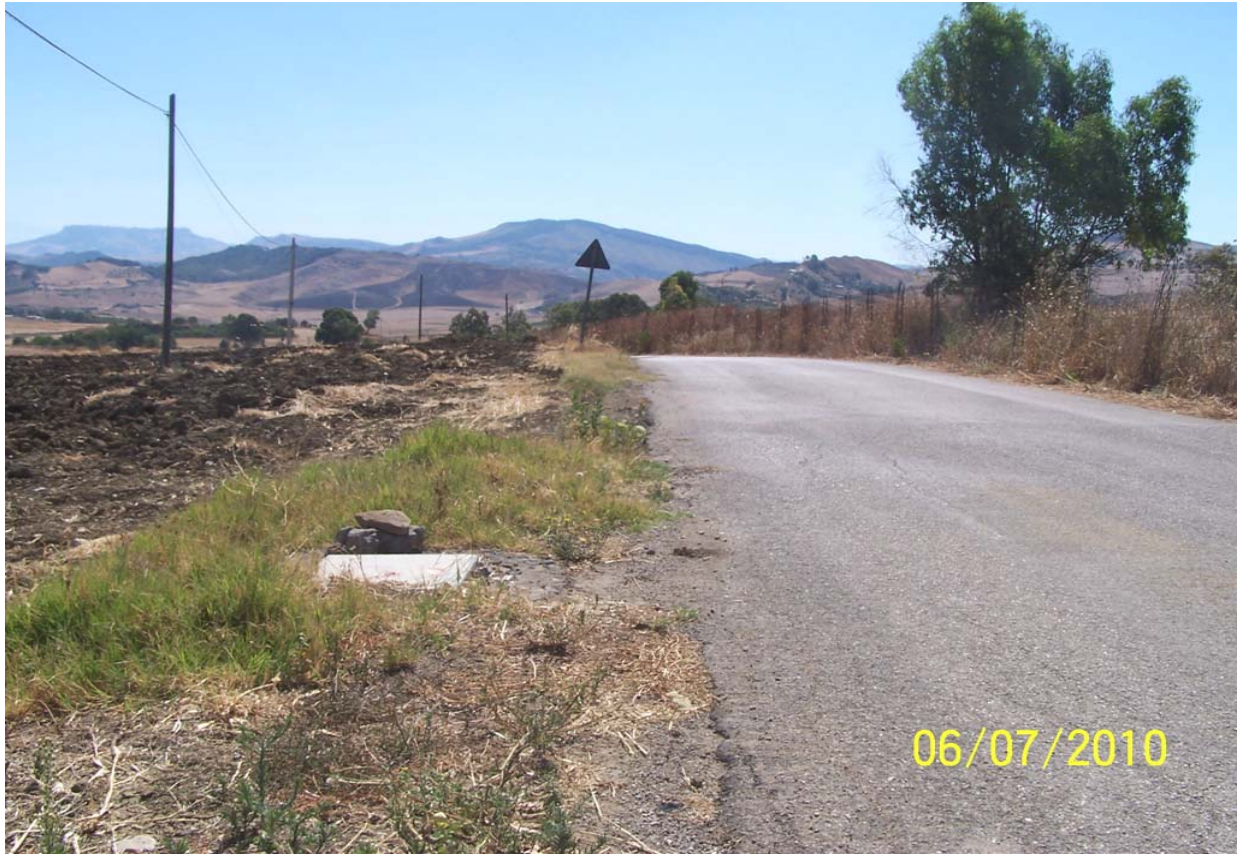
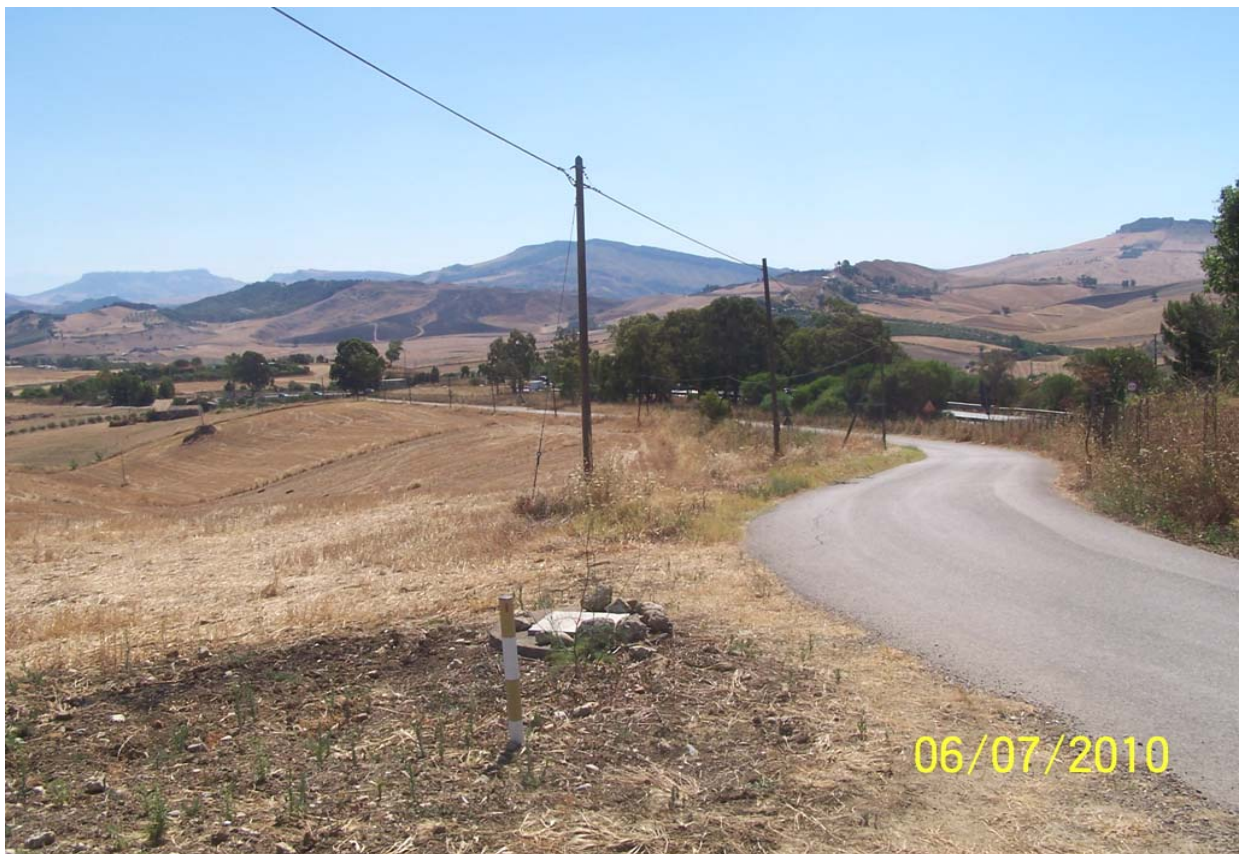
Descrizione interferenza
Acquedotto privato con pozzetti interrati (Condominio c/da Abbazia Santuzza - Agnone) Amm. Rag. Ilda Incardona
Via Canonico Pucci - Caltanissetta

Ipotesi risolutiva
Spostamento della condotta ed i pozzetti oltre la competenza della sede di progetto

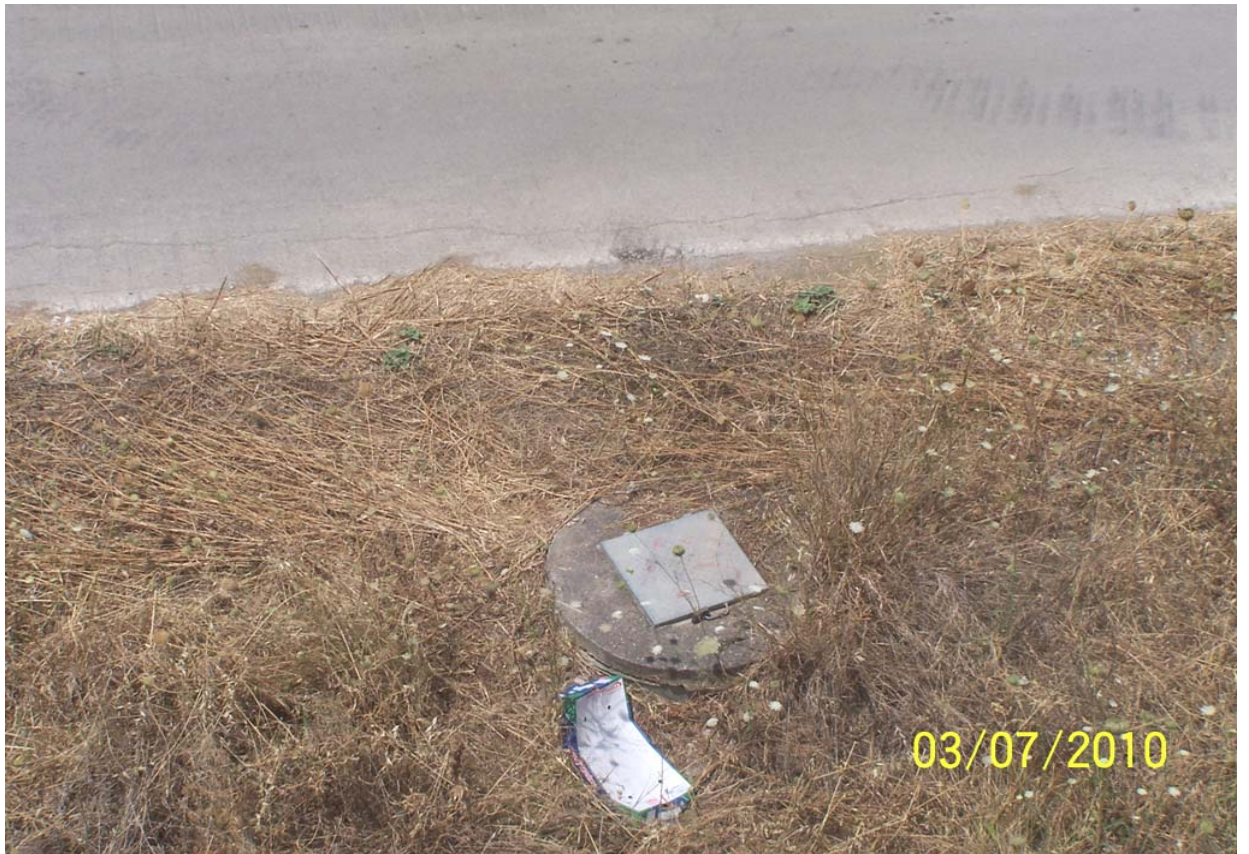
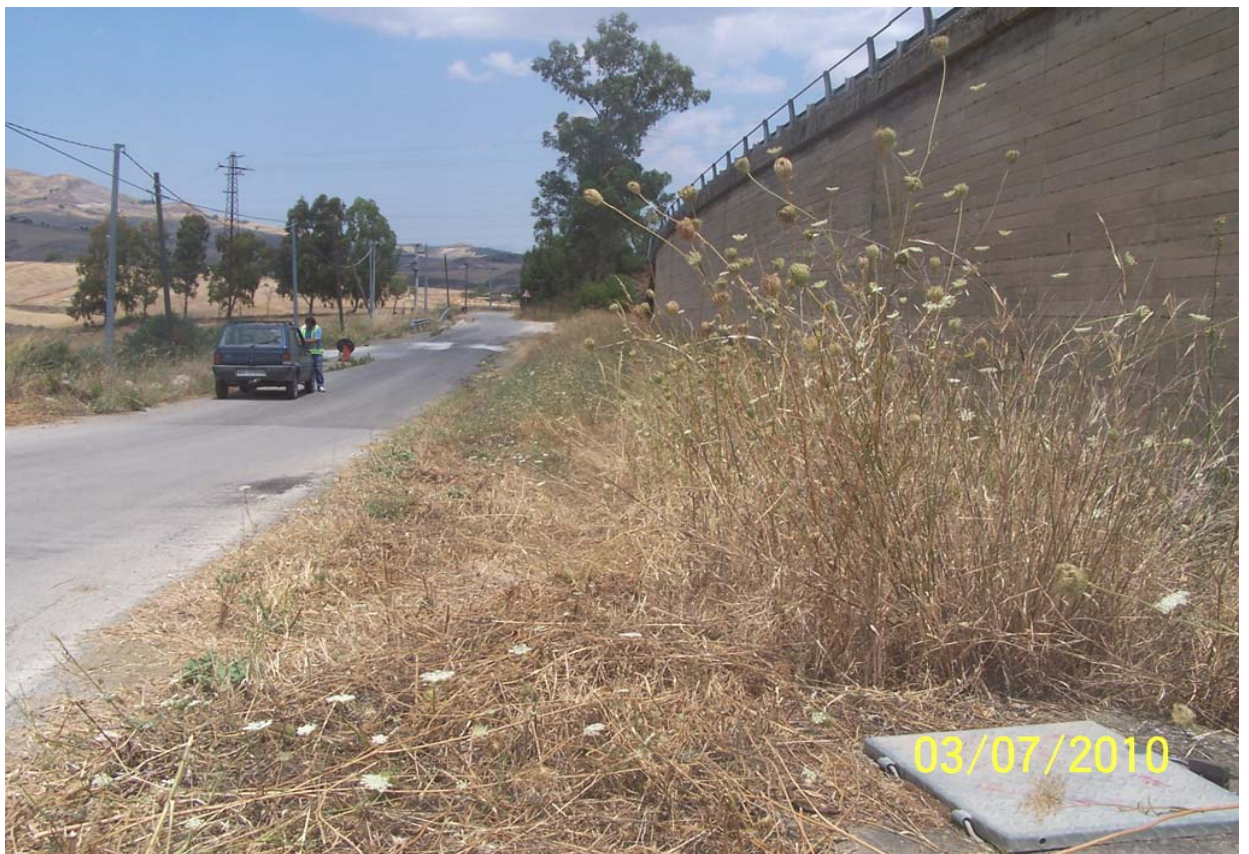
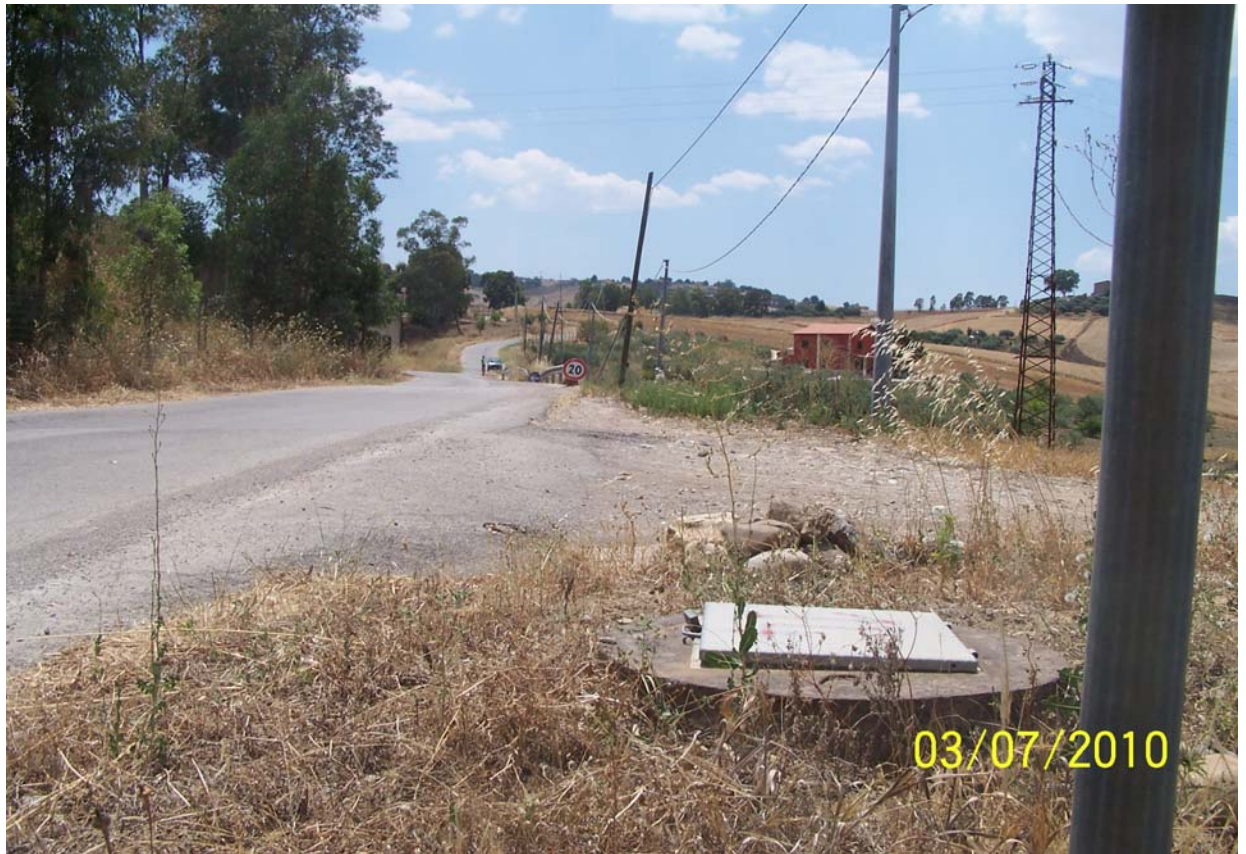
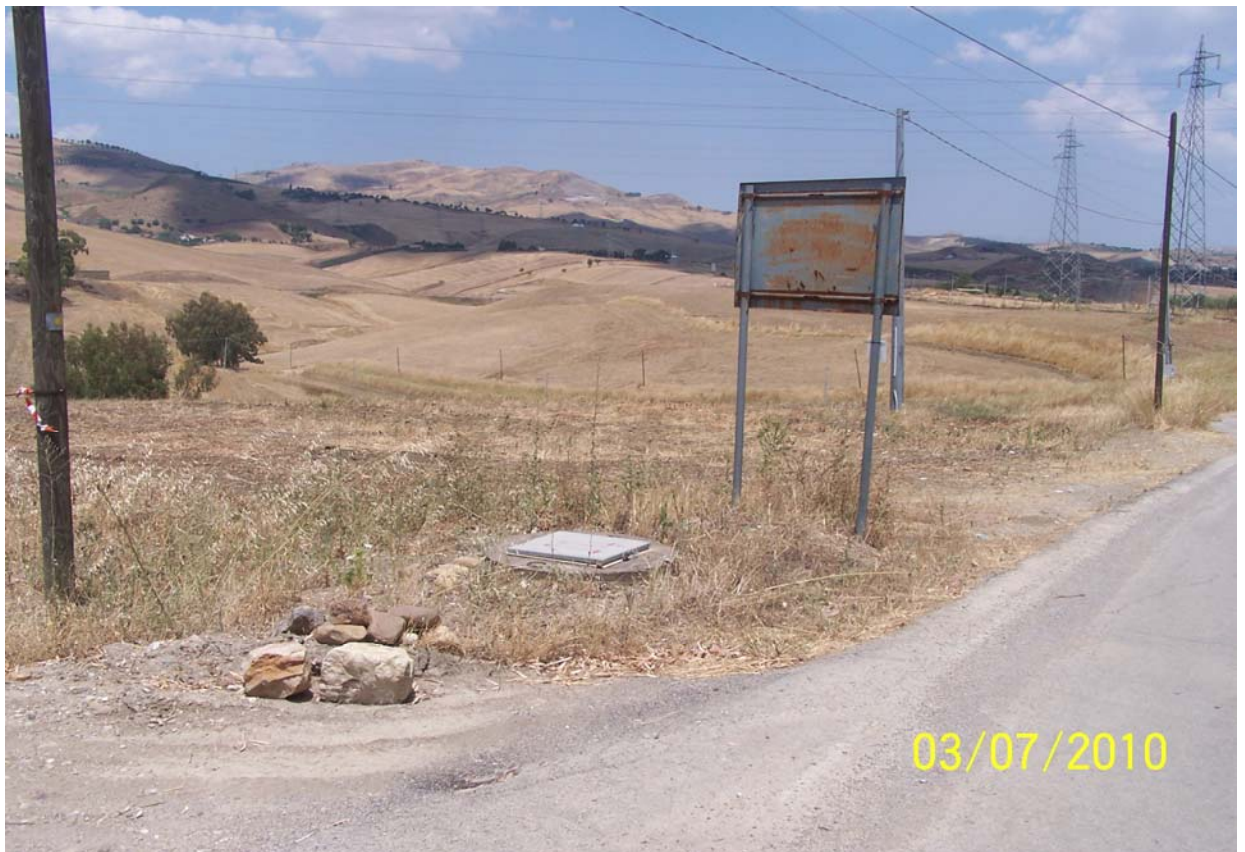
Descrizione interferenza
Acquedotto privato con pozzetti interrati (Condominio c/da Abbazia Santuzza - Agnone) Amm. Rag. Ilda Incardona
Via Canonico Pucci - Caltanissetta

Ipotesi risolutiva
Spostamento della condotta e relativi pozzetti in modo da non interferire con lo svolgimento delle lavorazioni delle
opere in progetto
