CORRIDOIO PLURIMODALE TIRRENICO - NORD EUROPA

S.S. N° 640 "DI PORTO EMPEDOCLE"

CENSIMENTO INTERFERENZE

Schede monografiche - Siciliacque

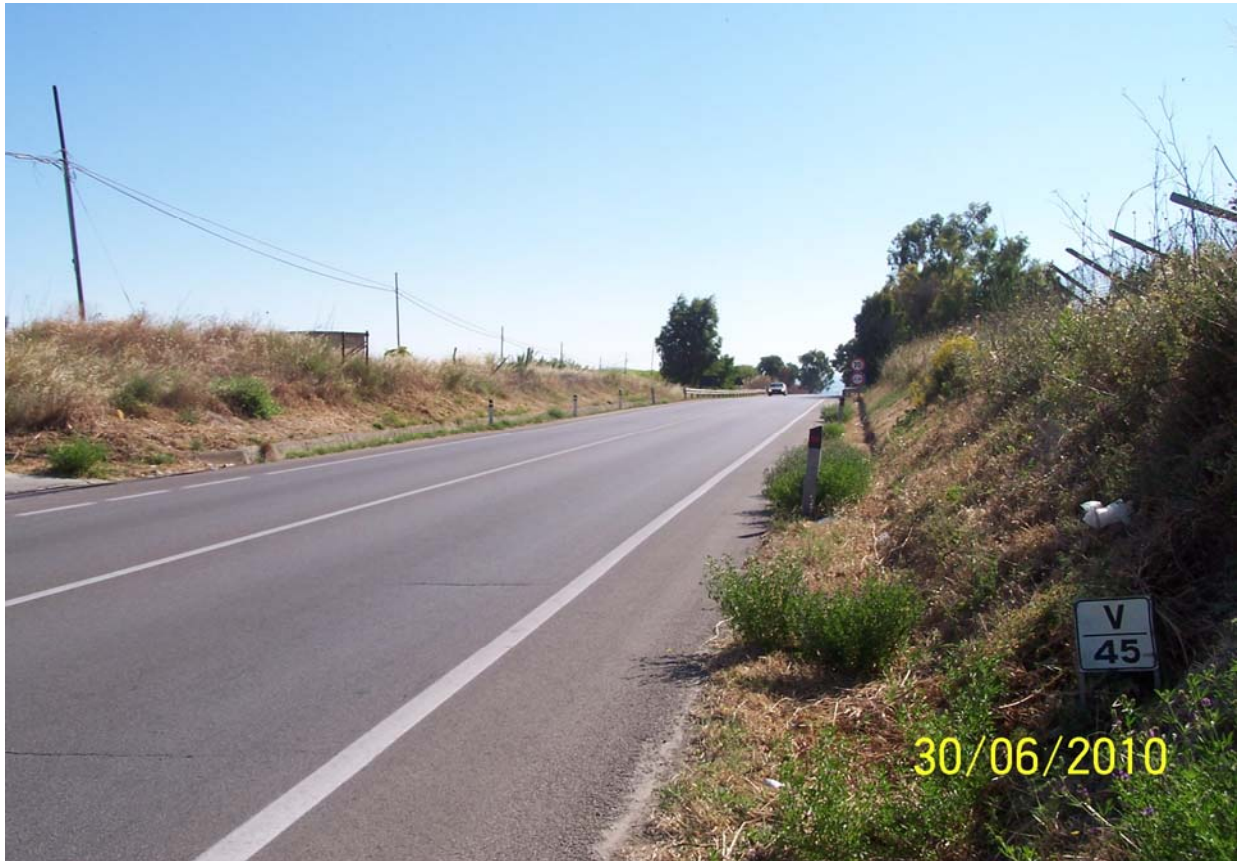
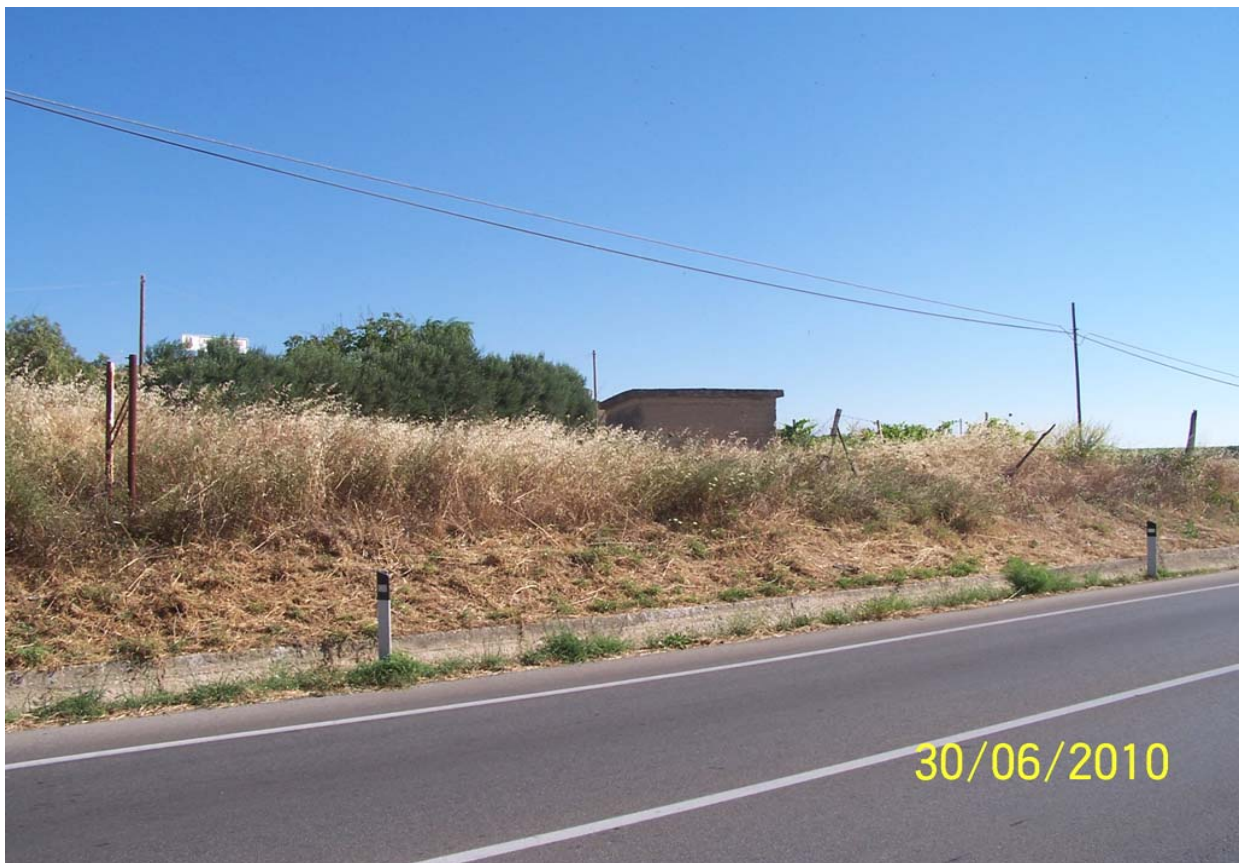
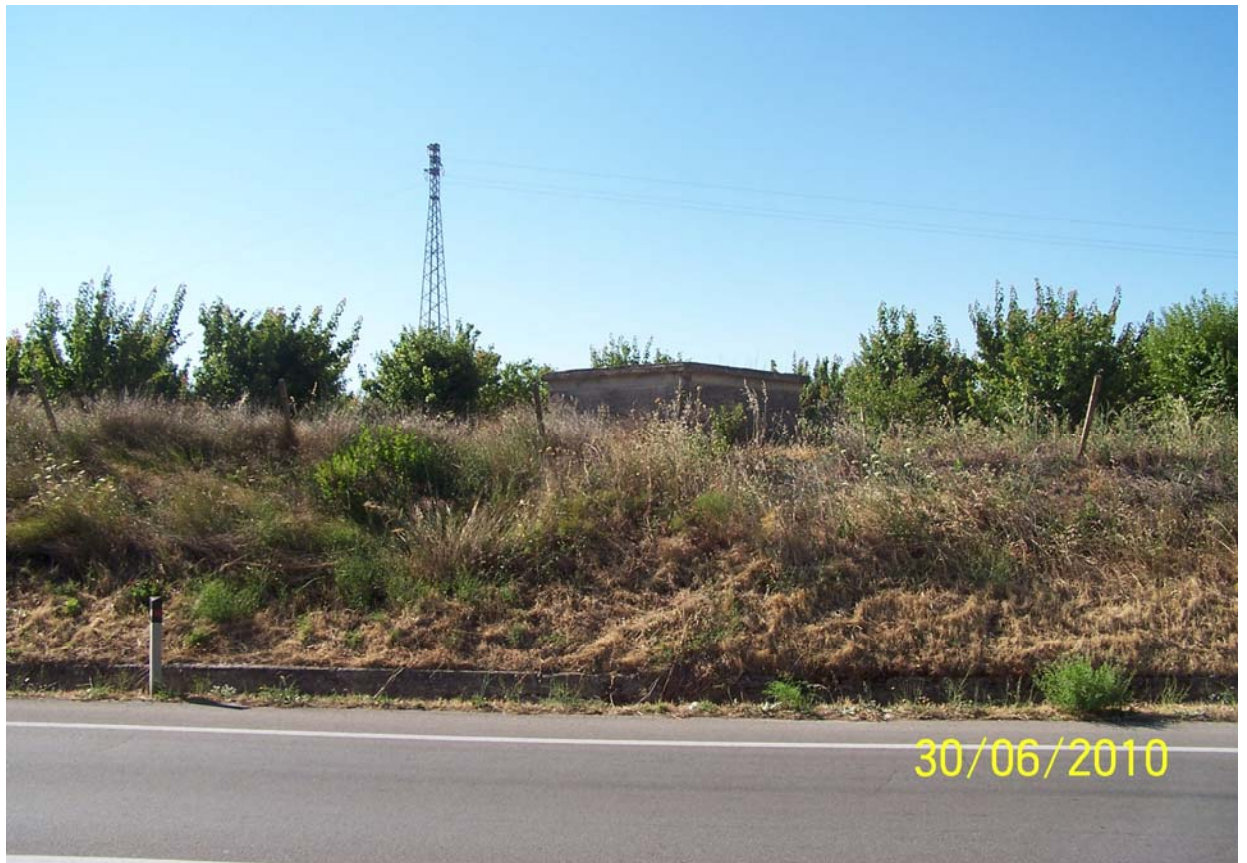
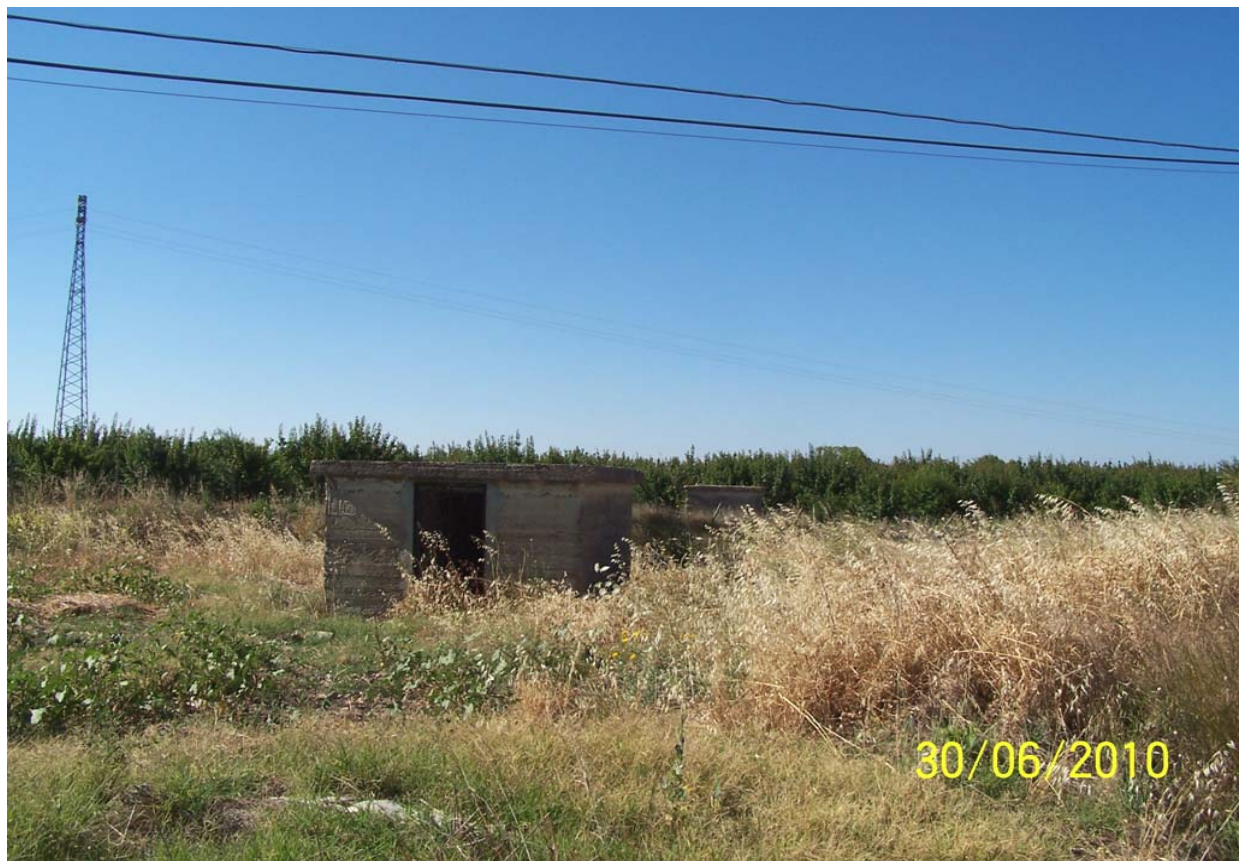
Descrizione interferenza
Attraversamento trasversale interrato della condotta idrica con n. 2 camere/pozzetto ai lati dell'attuale SS. 640

Ipotesi risolutiva
Spostamento camere/pozzetto oltre l'ingombro del solido stradale ed attraversamento della nuova SS640 con condotta interrata

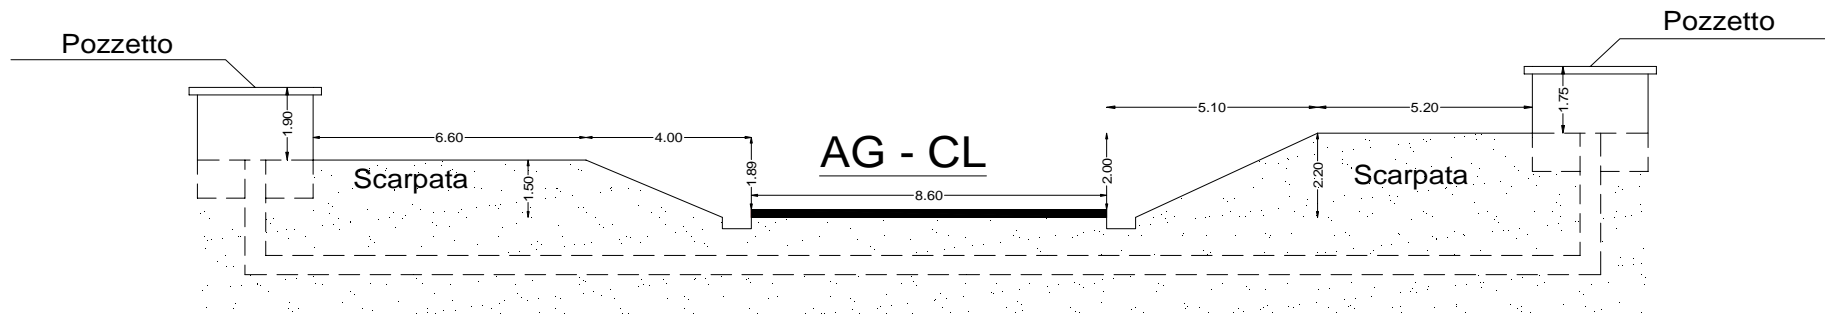
SEZIONE Inter. 4
Rilievo stato di fatto
Km. 45 + 537

Interramento acquedotto

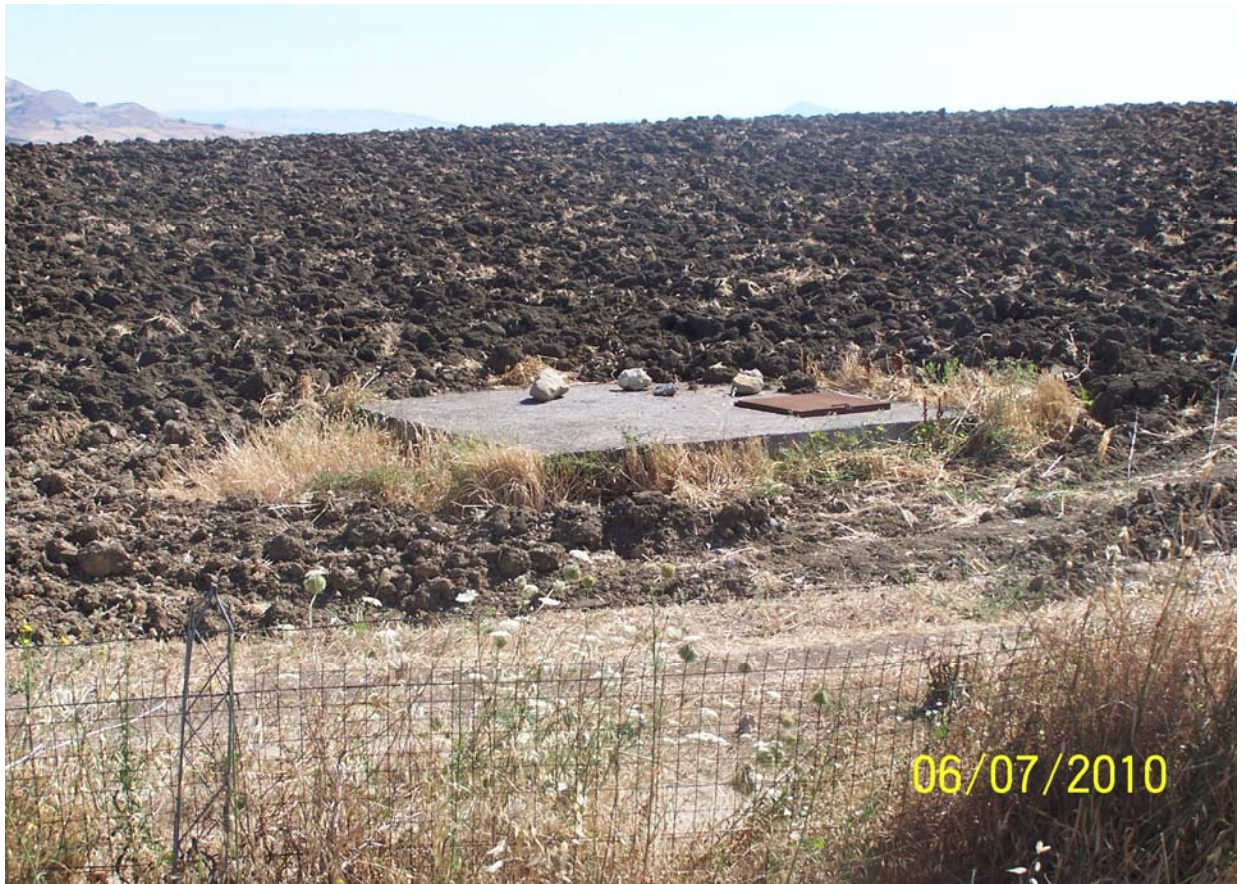
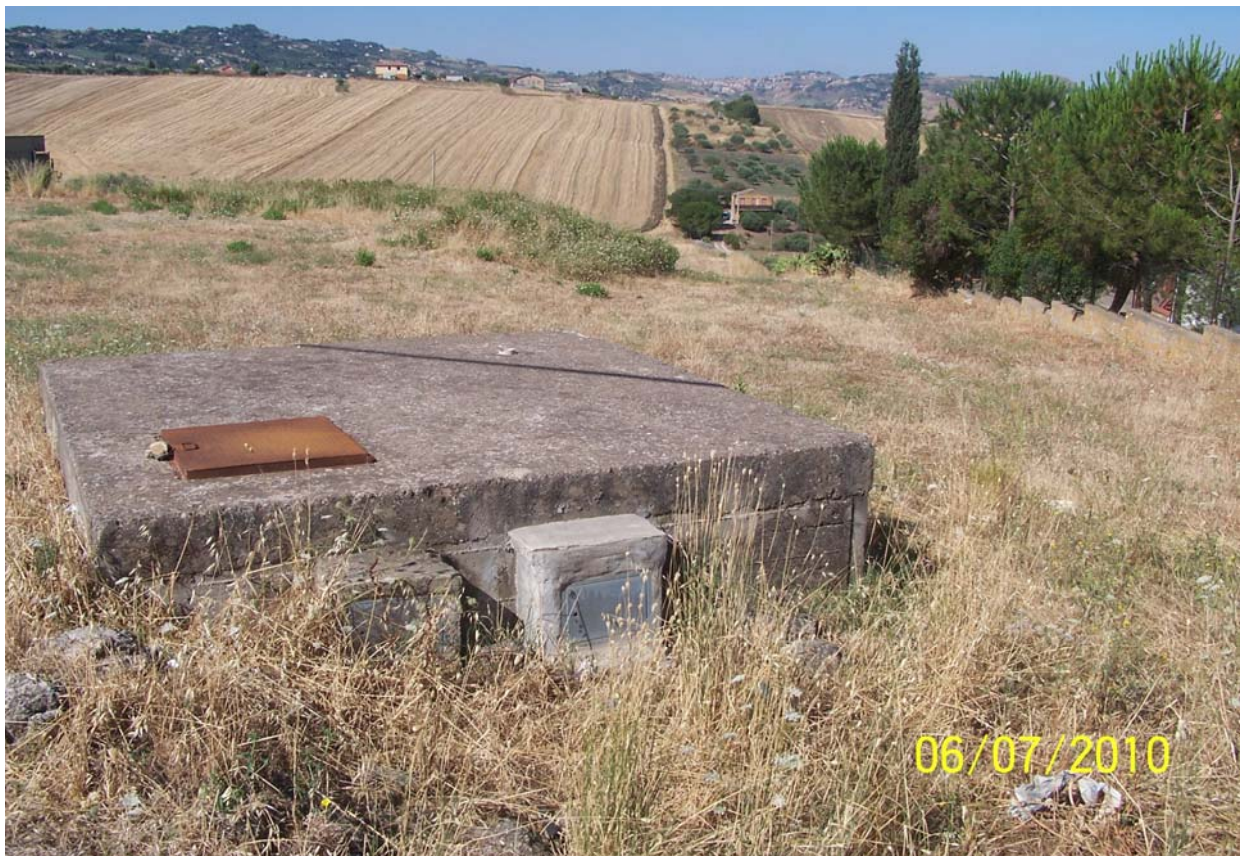
Descrizione interferenza
Attraversamento trasversale interrato della condotta idrica Madonna Est con tubo in acciaio Ø 500 e pozzetti in c.a.

Ipotesi risolutiva
Spostamento/interramento della condotta e dei pozzetti con protezione della tubazione

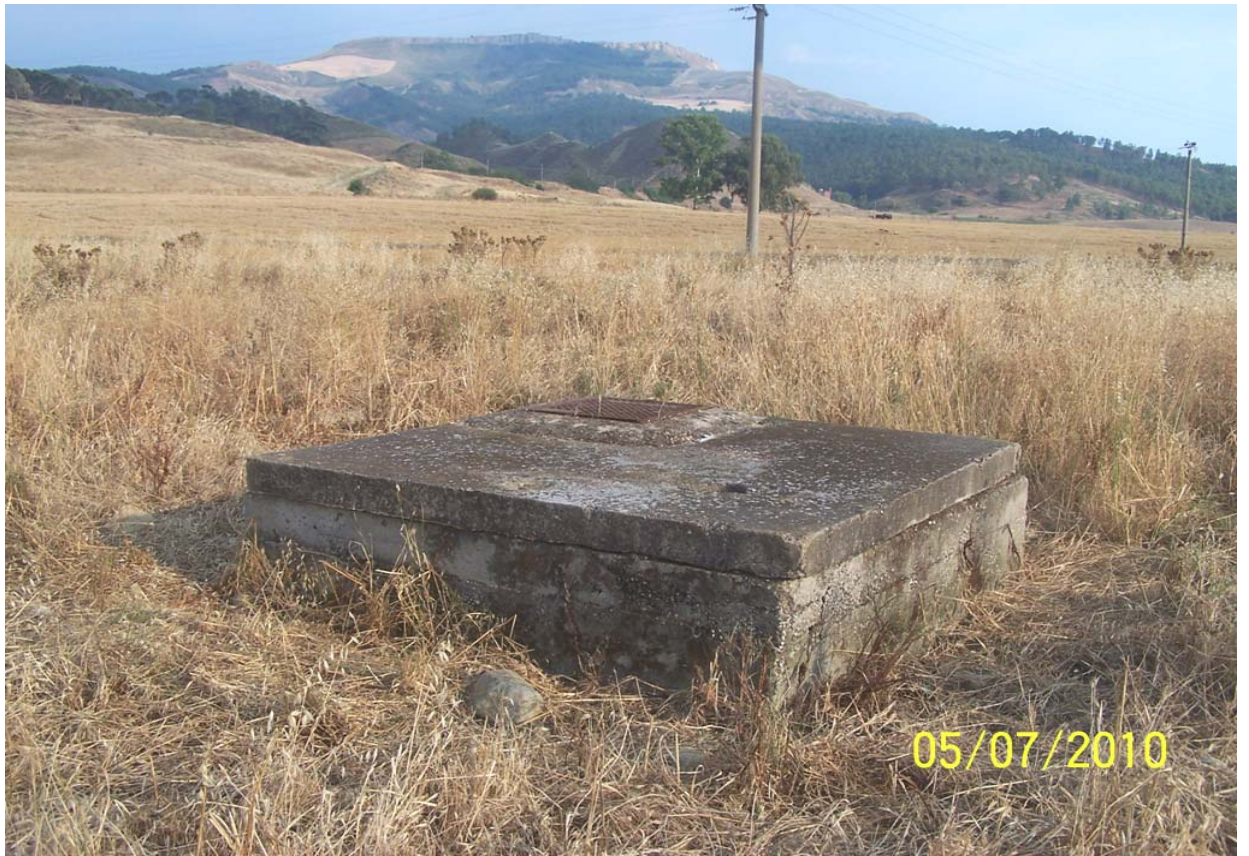
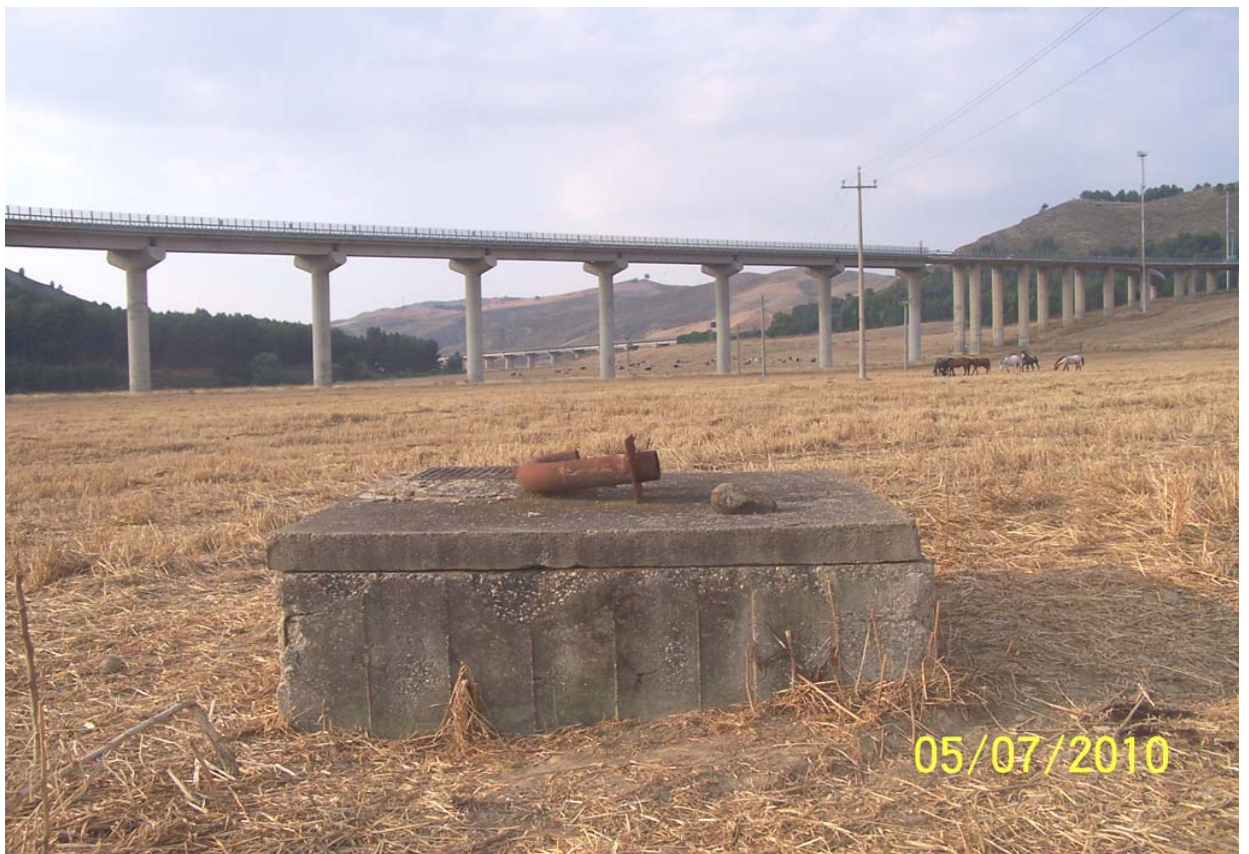
Descrizione interferenza	
Attraversamento interrato della condotta con pozzetti

Ipotesi risolutiva	
Spostamento della condotta oltre l'ingombro della sede stradale di progetto

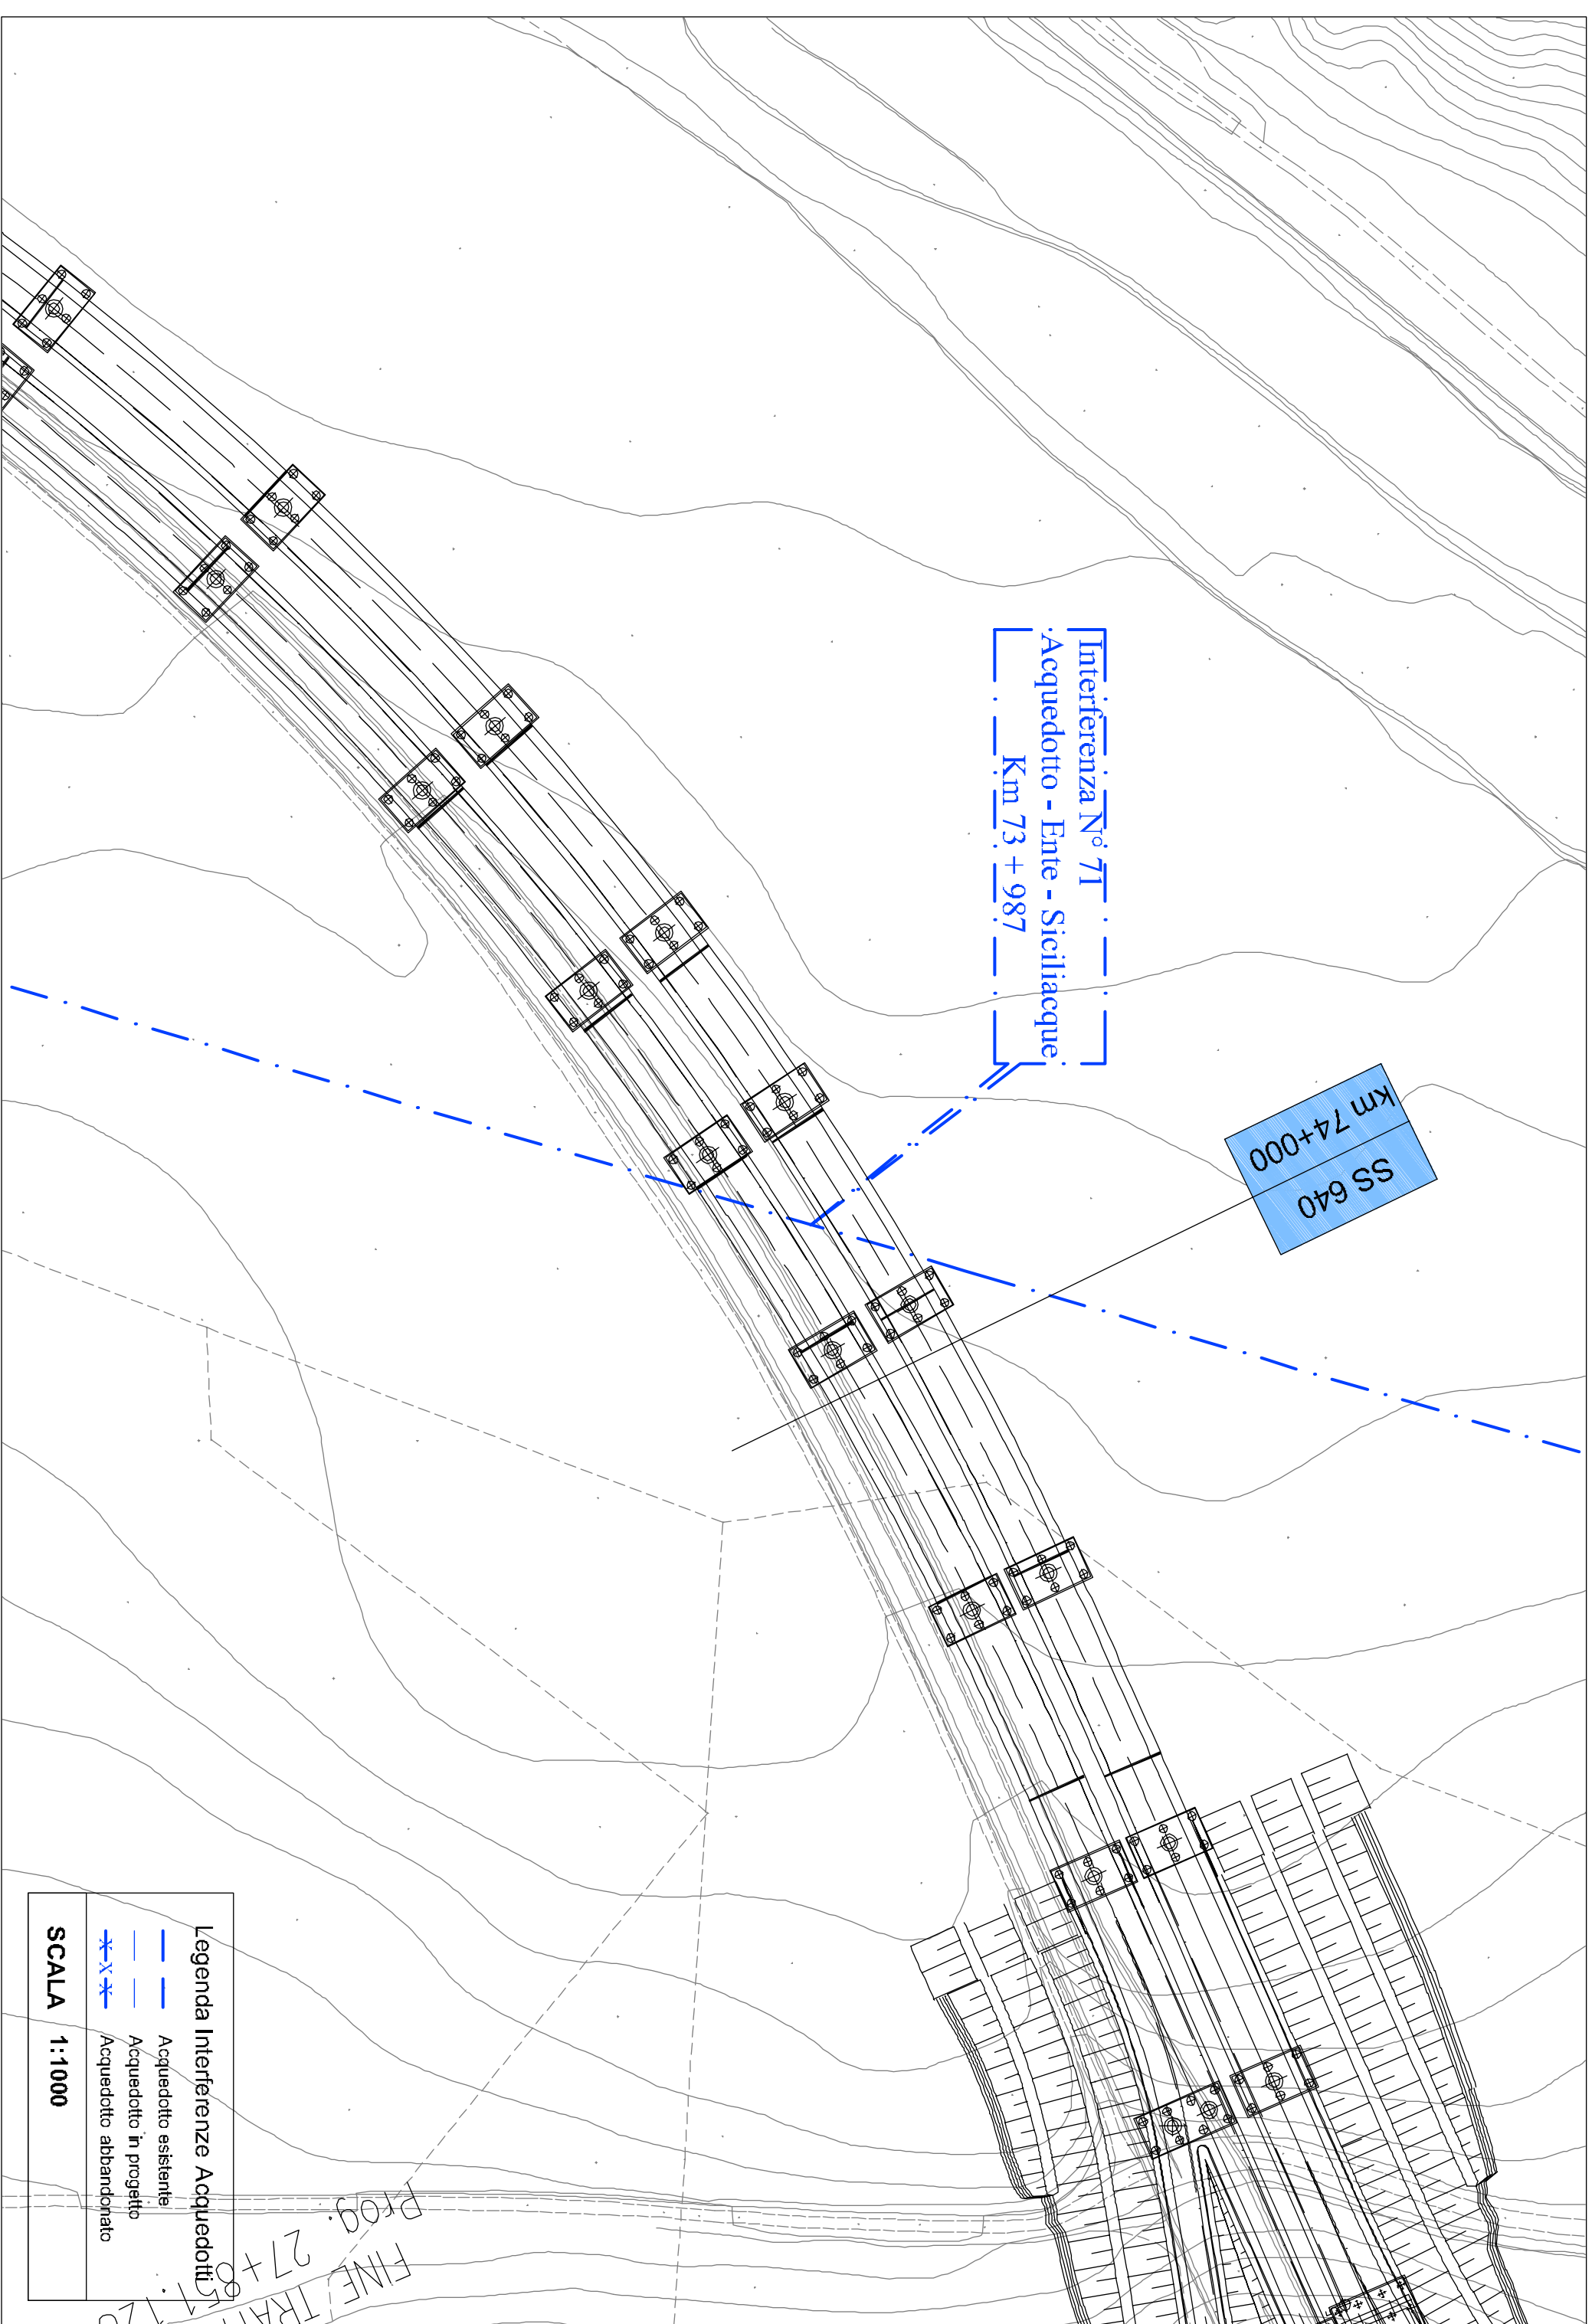
SCHEDA MONOGRAFICA: INTERFERENZA 71
Planimetria stato dei luoghi

Interferenza N° 71
Acquedotto - Ente - Siciliaacqua
Km 73 + 987

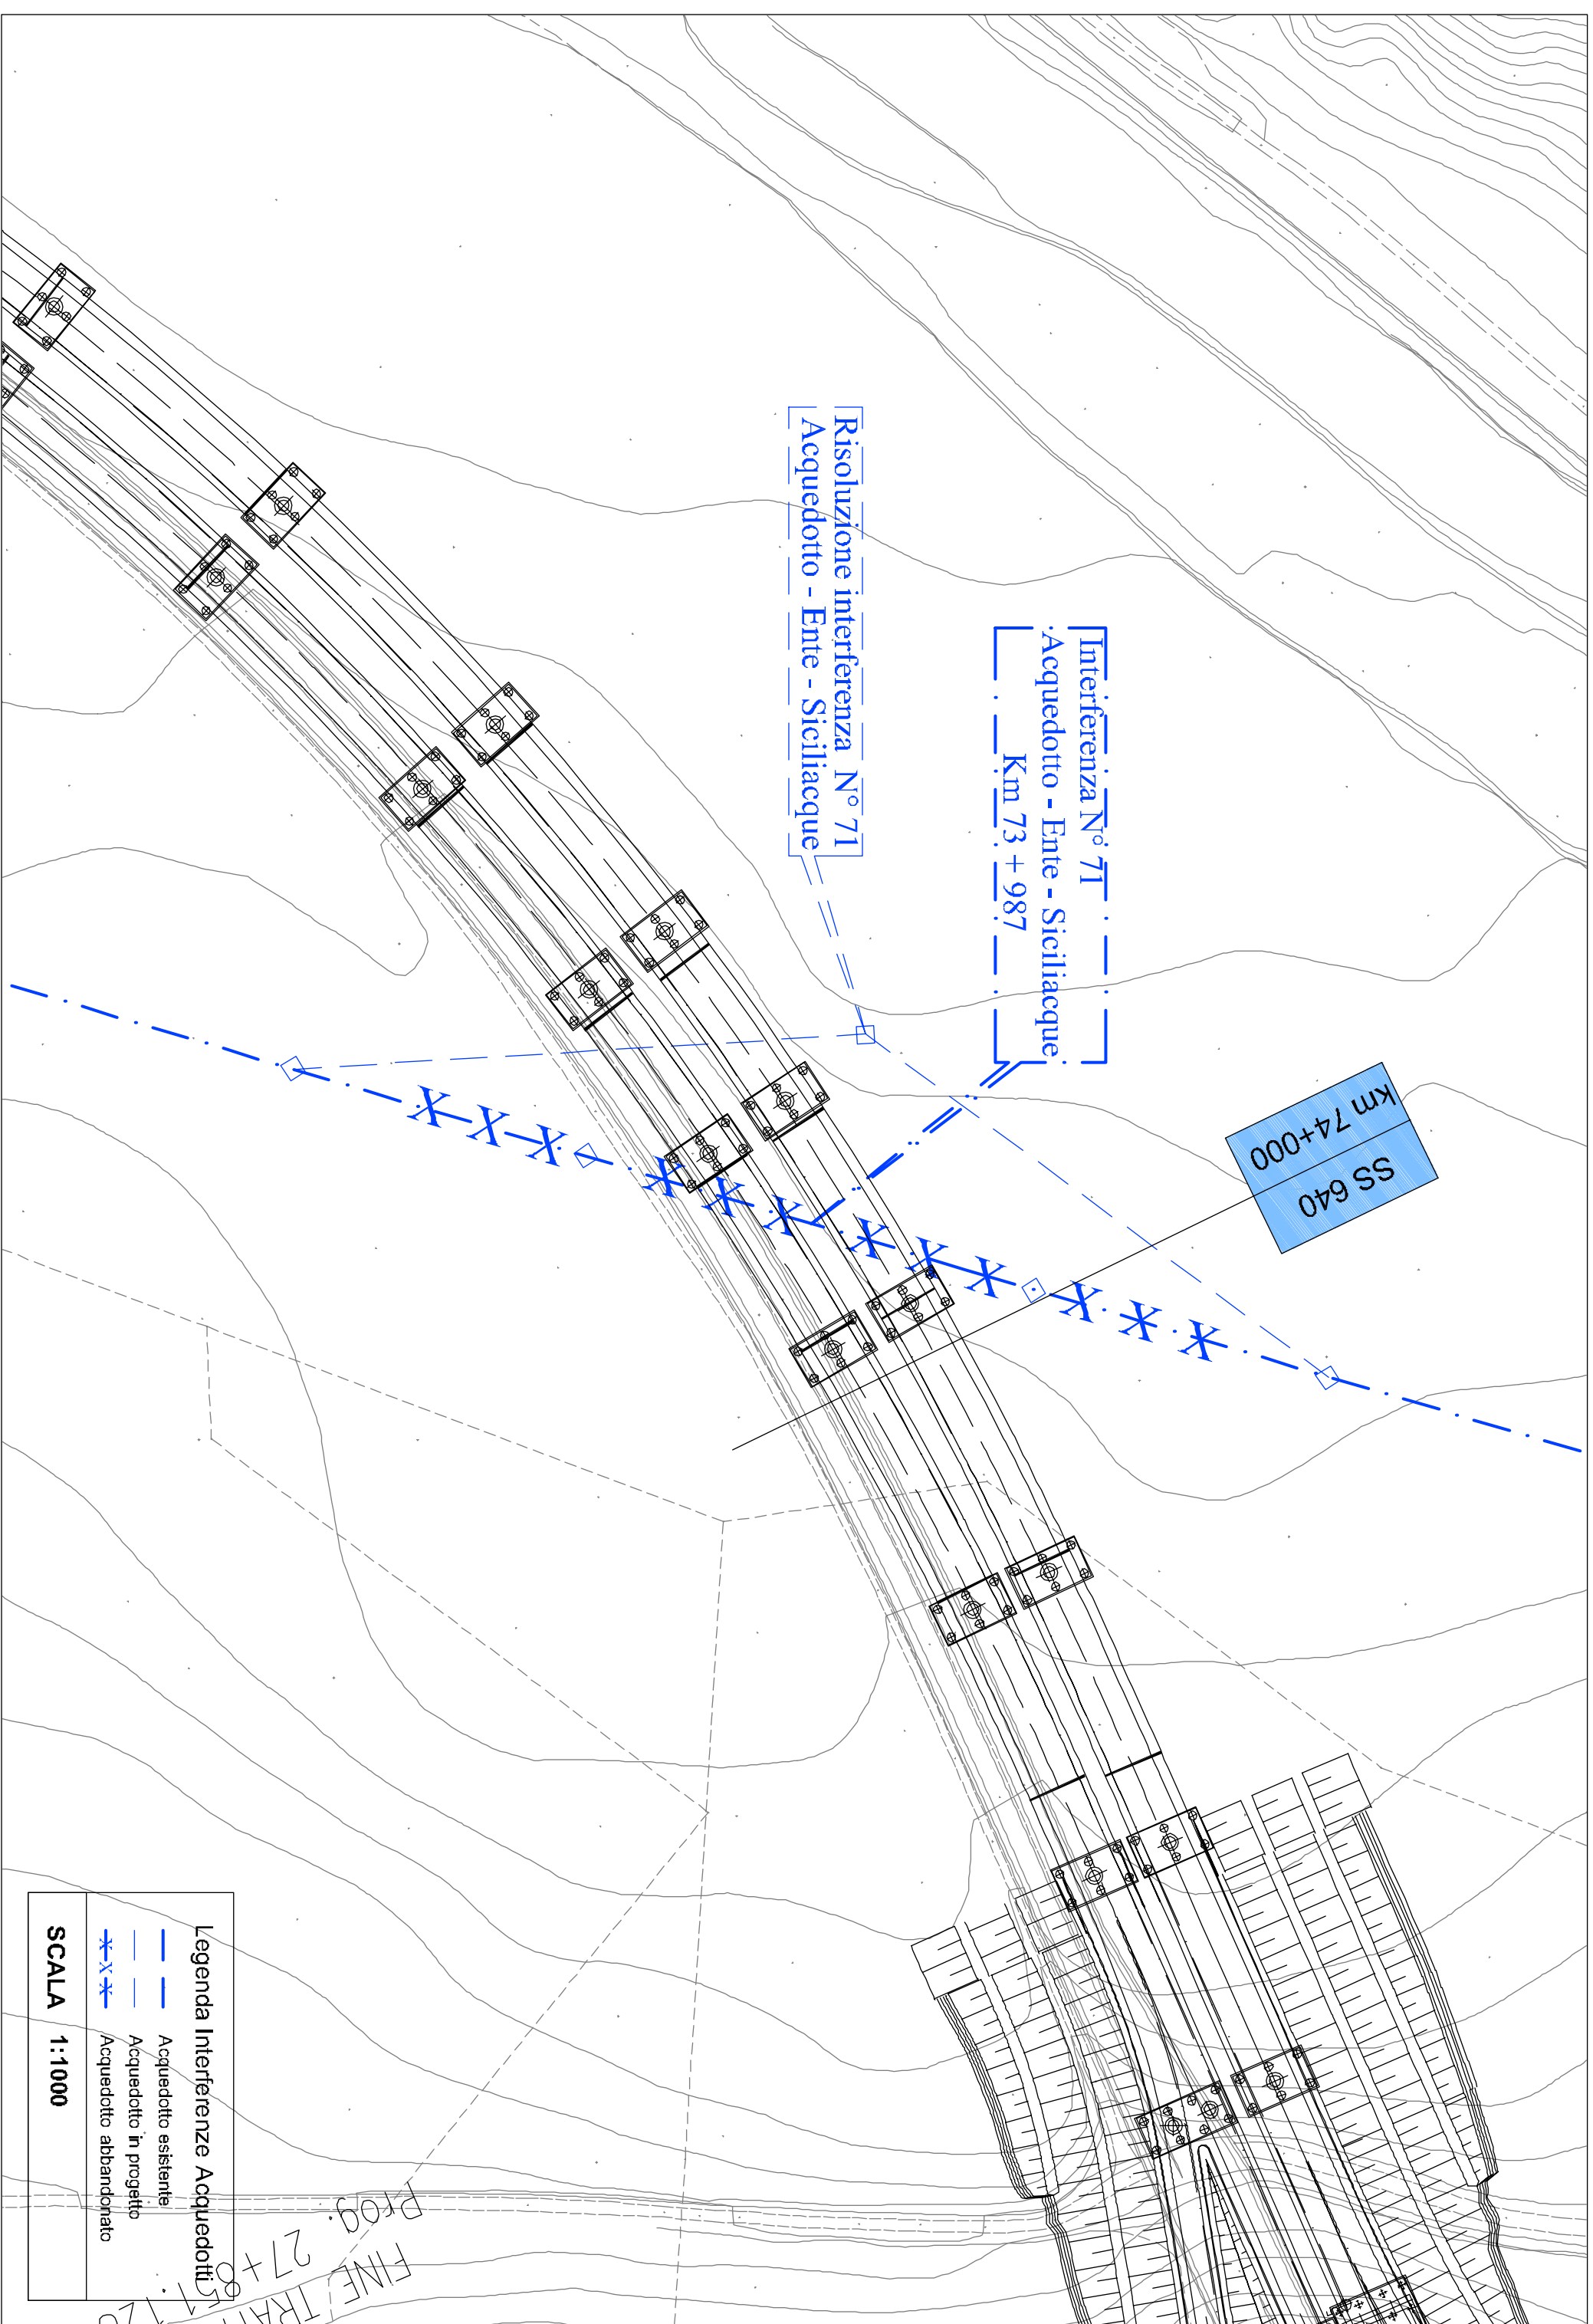
SCHEDA MONOGRAFICA: INTERFERENZA 71
Planimetria risoluzione interferenza

Risoluzione interferenza N° 71
Acquedotto - Ente - Siciliaacque
