COMUNE DI PROCIDA

SISTEMA PORTUALE ISOLA DI PROCIDA 1° LOTTO - MARINA CORRICELLA -

PROGETTO ESECUTIVO

Elaborato: SPA	STUDIO PRELIMINARE AMBIENTALE di supporto al procedimento di Verifica di Assoggettabilità a VIA	File:
		Scala:
		Data: dic-2020

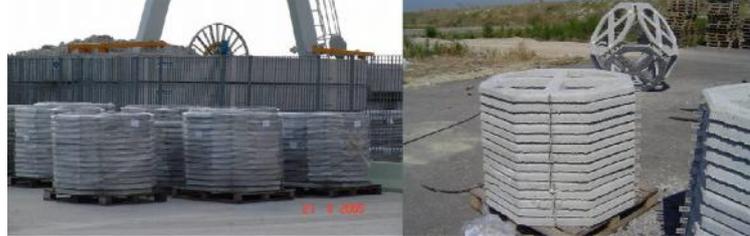
Fornitura del materiale

Le piastre modulari, di base in calcestruzzo, vengono fornite in un'area di cantiere, per consentire il montaggio e lo stoccaggio dei moduli.

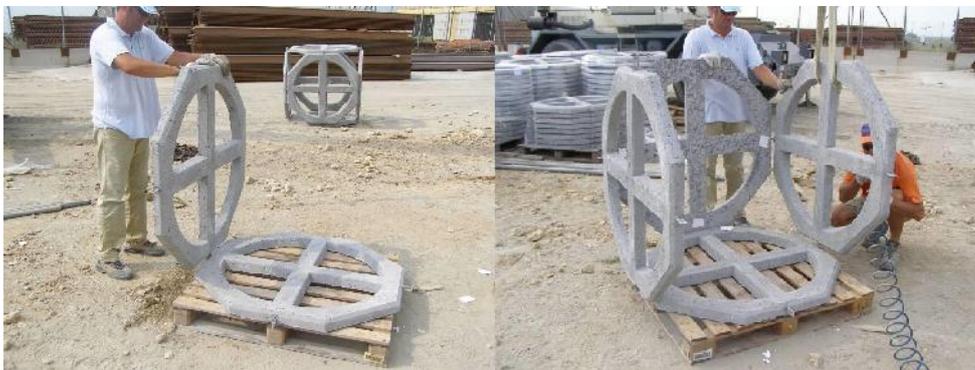
Fase di montaggio

Il peso delle piastre varia a seconda del modello scelto, venendo gli stessi elementi fissati con idonea viteria e bulloneria in acciaio INOX.

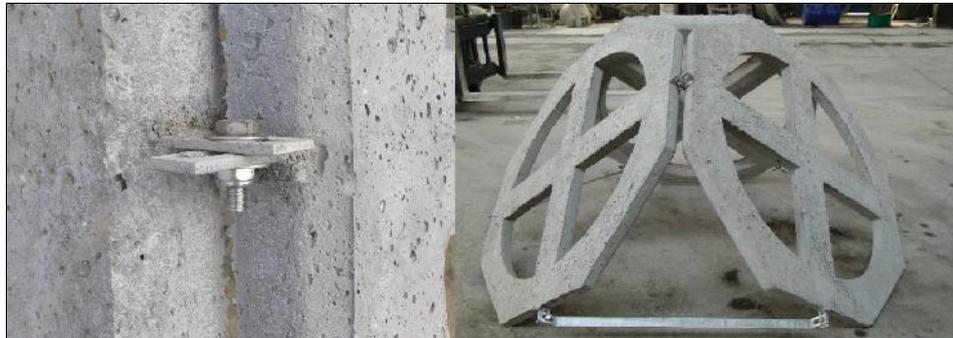
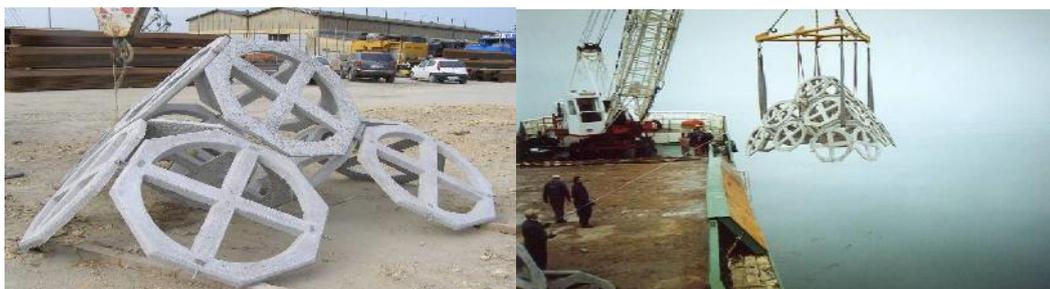
Sollevamento dei moduli

Una volta ultimato il montaggio, si potrà procedere alla definitiva messa in opera, provvedendo al sollevamento dei moduli. Il modulo montato sarà una struttura elastica e componibile, che dovrà prevedere punti molteplici per il suo sollevamento mediante idonee fasce. La fase di posa dovrà essere assistita da operatori subacquei, in modo tale da garantire il posizionamento dei moduli secondo gli schemi e gli allineamenti previsti in progetto.

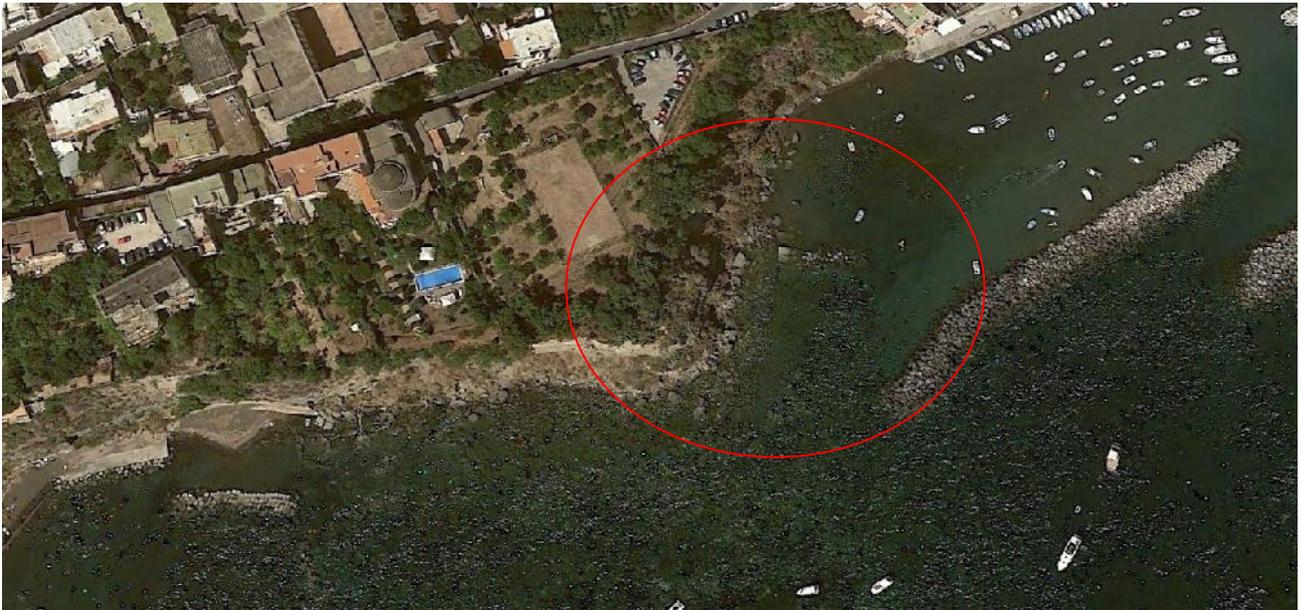
Vista aerea

Il costone in dissesto è situato all'estremità di ponente della Marina di Corricella, individuato nella foto che segue:

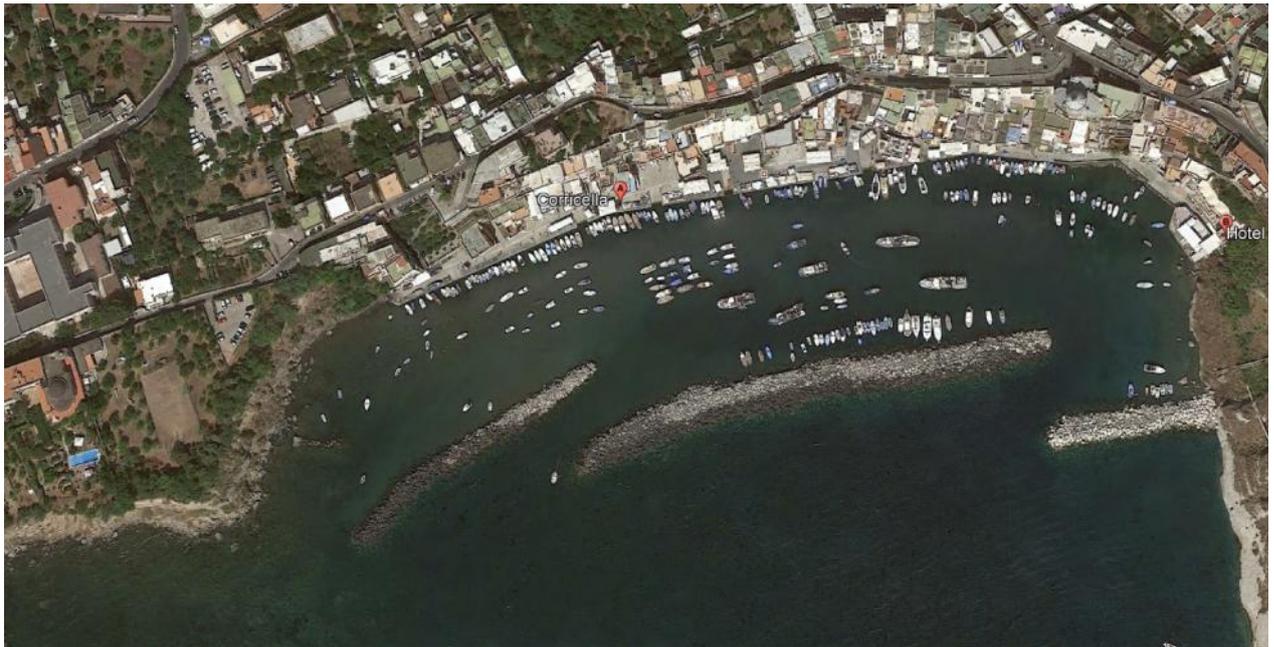
L'area interessata dagli interventi in progetto riguarda l'intera Marina Corricella, individuata nella foto aerea che segue:
