Ampliamento del Parco Eolico di Ulassai e Perdasdefogu nel territorio del Comune di Jerzu (NU)

PROGETTO DEFINITIVO OPERE CIVILI

DESCRIZIONE DEGLI INTERVENTI SULLA VIABILITÀ PRINCIPALE DI ACCESSO AL PARCO EOLICO PER IL TRASPORTO DEGLI AEROGENERATORI

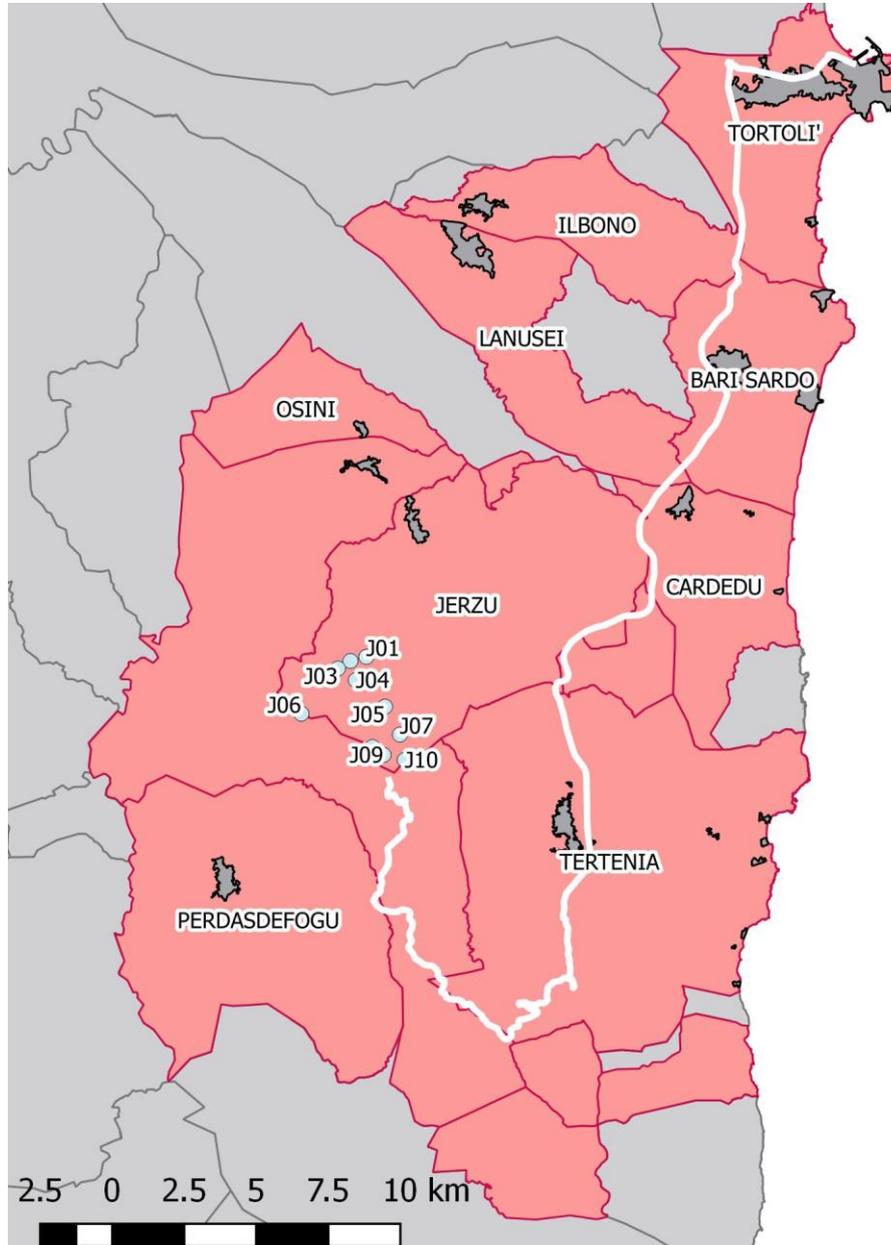
Figura 1 - Tracciato stradale ipotizzato per il trasporto dei componenti degli aerogeneratori dal porto di Tortolì – Arbatax al sito del parco eolico di Ulassai e Perdasdefogu– In rosa le pertinenze amministrative dei comuni interessati dal percorso

La Figura 1 illustra l'andamento planimetrico del percorso, ricadente, sotto il profilo amministrativo, nei seguenti comuni: Barisardo, Cardedu, Ilbono, Jerzu, Lanusei, Osini, Perdasdefogu, Tertenia, Tortolì e Ulassai. Peraltro, le segnalazioni del trasportatore per le quali è richiesto un effettivo intervento di adeguamento stradale, avente carattere temporaneo, saranno limitate a situazioni puntuali ricadenti nei territori dei comuni di Barisardo, Jerzu, Perdasdefogu, Tertenia, Tortolì, Ulassai (Tabella 1).

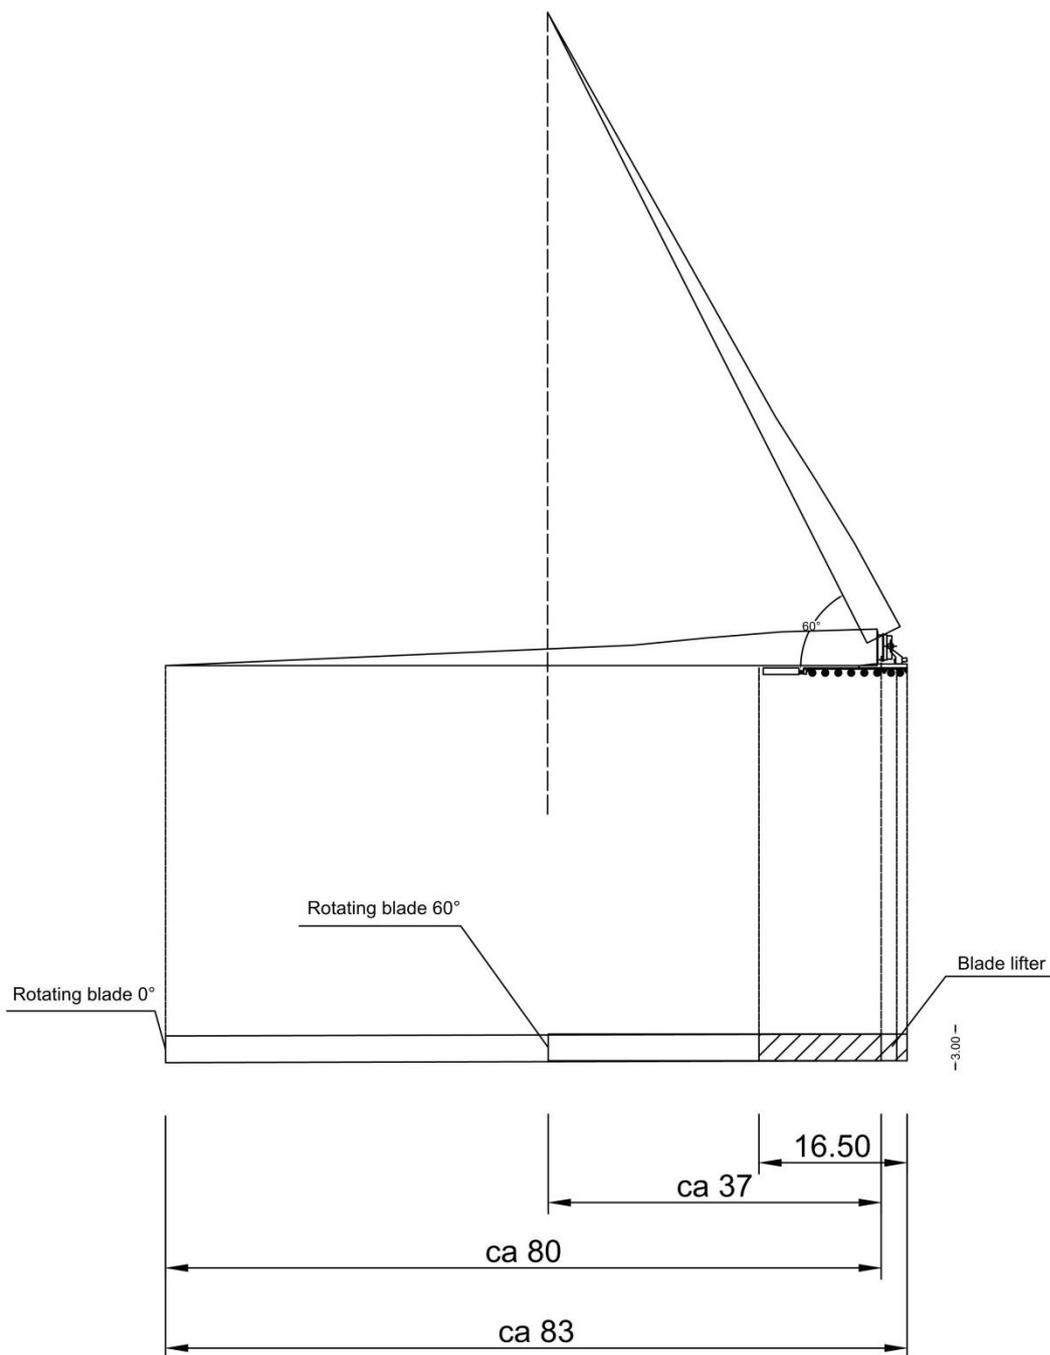
Figura 2 – Principali parametri dimensionali della soluzione di trasporto con “alza pala” riferita alla pala della turbina modello Vestas V162

È previsto l'impiego di soluzioni innovative per il trasporto degli elementi di maggiore lunghezza, ossia le pale degli aerogeneratori. Tali soluzioni, in grado di assicurare un appropriato contenimento delle esigenze di nuovi adeguamenti stradali, prevedono l'impiego di mezzi a geometria variabile provvisti del cosiddetto dispositivo di "alza pala". La pala, infatti, adeguatamente incastrata in un apposito mozzo solidale con il mezzo, può essere alzata ed abbassata secondo necessità riducendo di fatto la lunghezza del carico di oltre il 50% (Figura 2).

Tali caratteristiche consentono il superamento di ostacoli laterali, tipicamente aventi altezza dell'ordine di qualche metro.

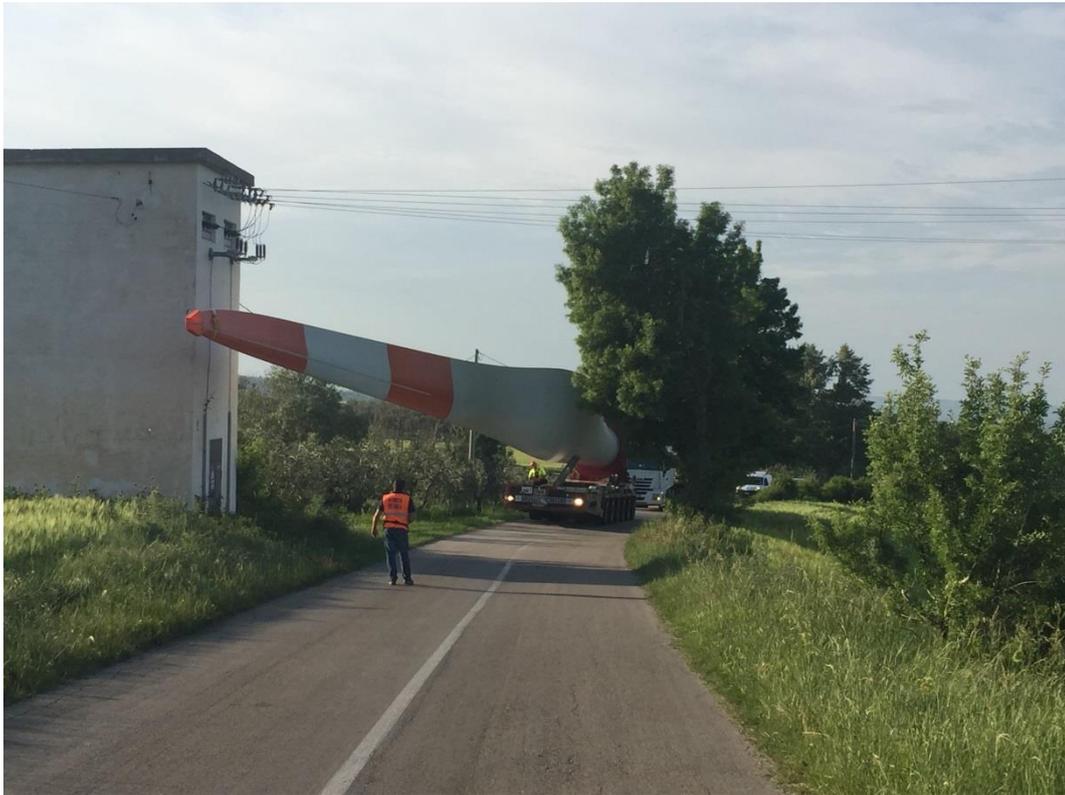
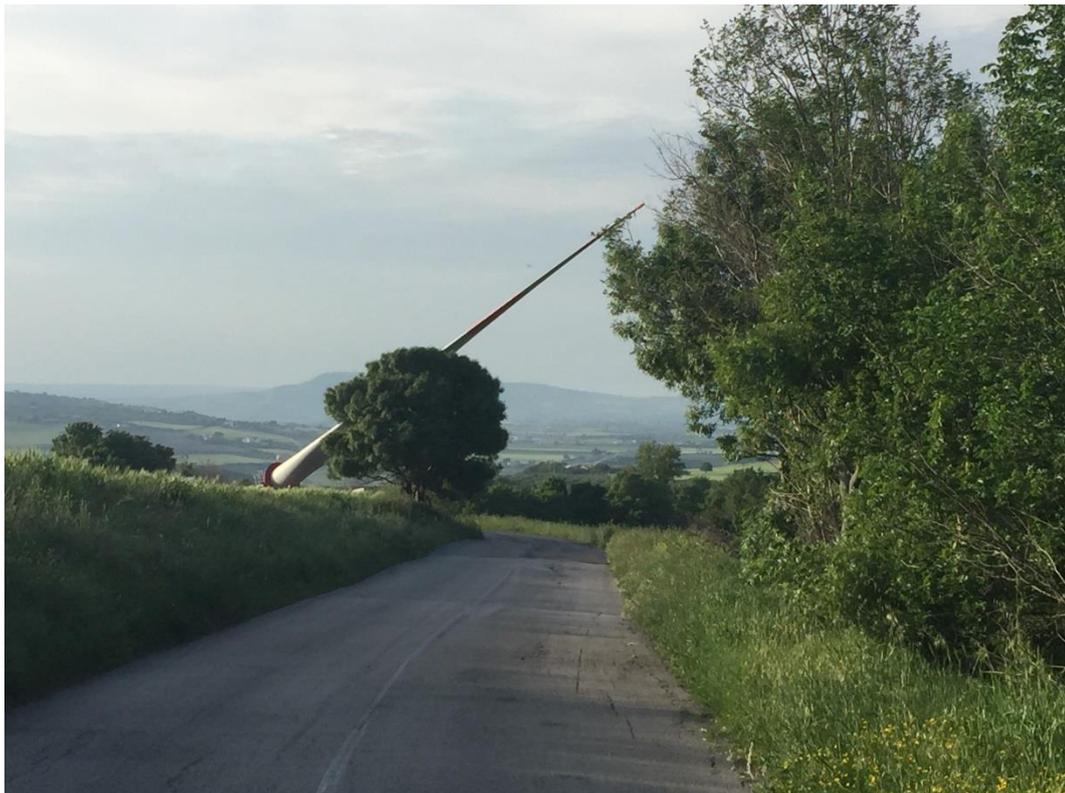
Figura 3 – Mezzo con dispositivo “alza pala” a trazione propria in un contesto di strada rurale

Il mezzo speciale può essere rimorchiato con una motrice ovvero può autonomamente viaggiare, essendo dotato di motore proprio e comando a distanza per il suo controllo. Il raggio

di curvatura minima orizzontale superabile è, inoltre, minimizzato dalla possibilità di sterzare indipendentemente ogni coppia di ruote. Di seguito si riportano alcune immagini esplicative delle modalità di funzionamento del sistema.

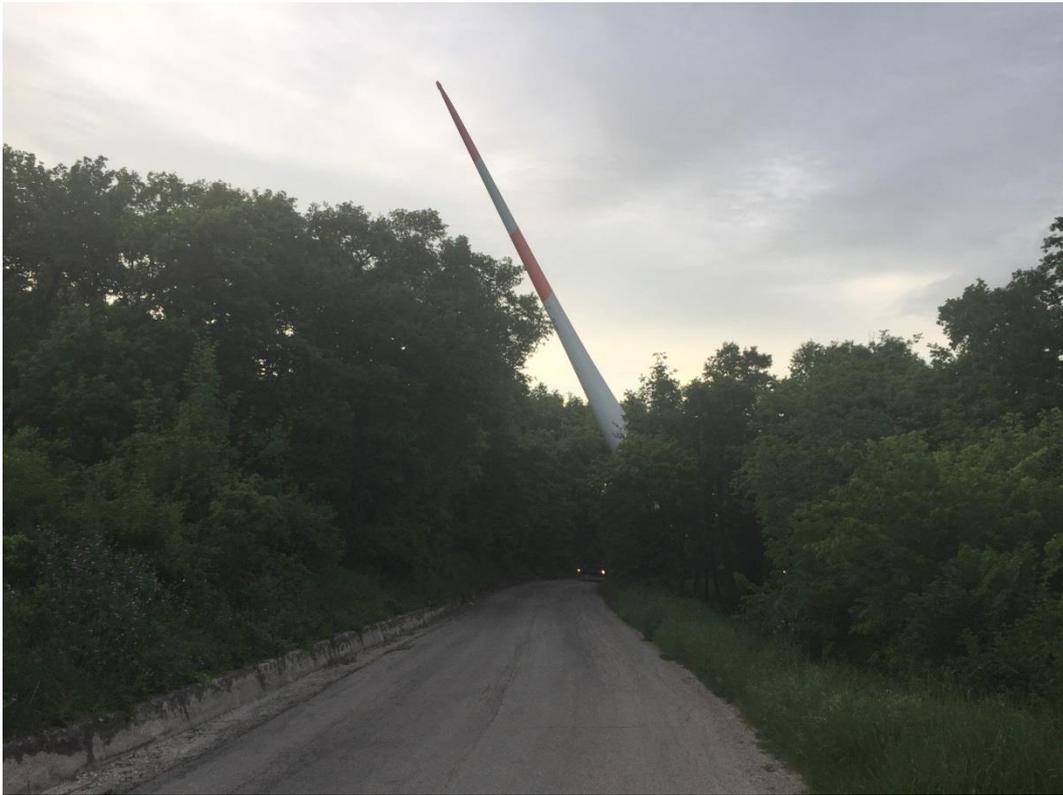
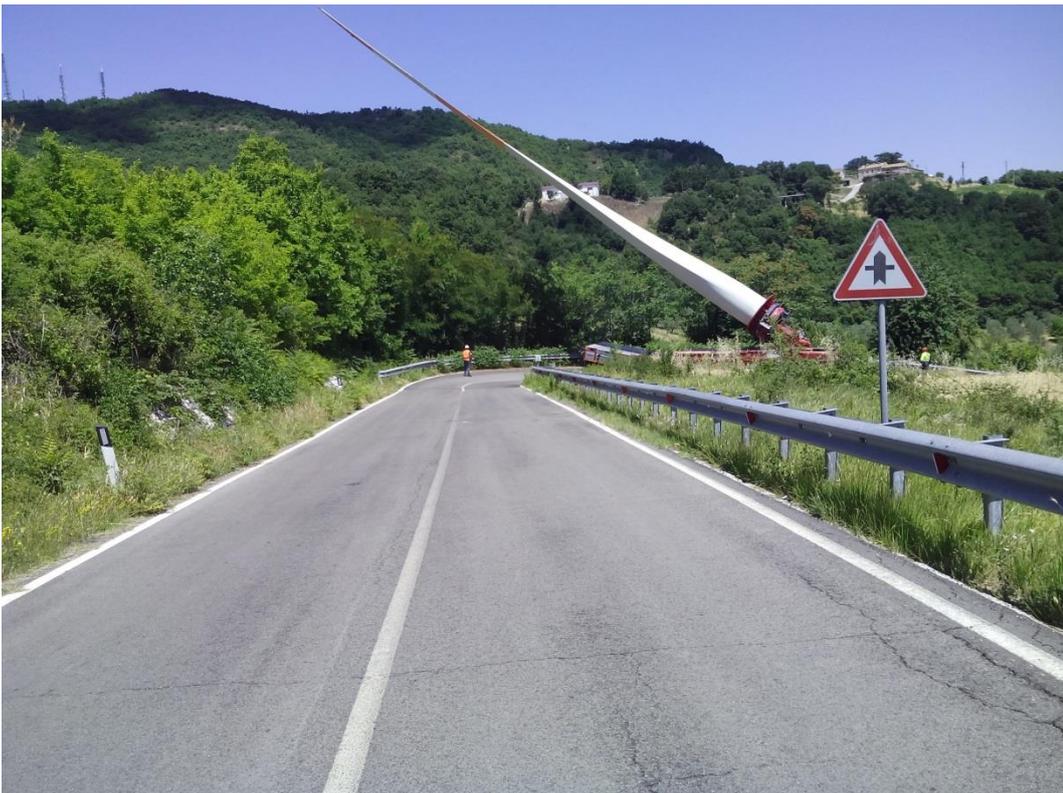
Figura 4 - Mezzo con dispositivo “alza pala” trainato da motrice: in alto su strada rurale e vegetazione arborea a bordo strada; in basso, in corrispondenza di un tornante su viabilità principale

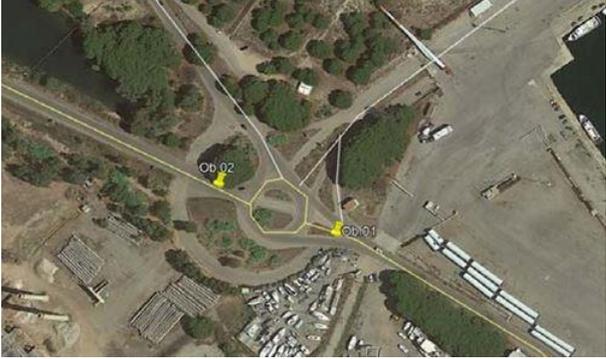
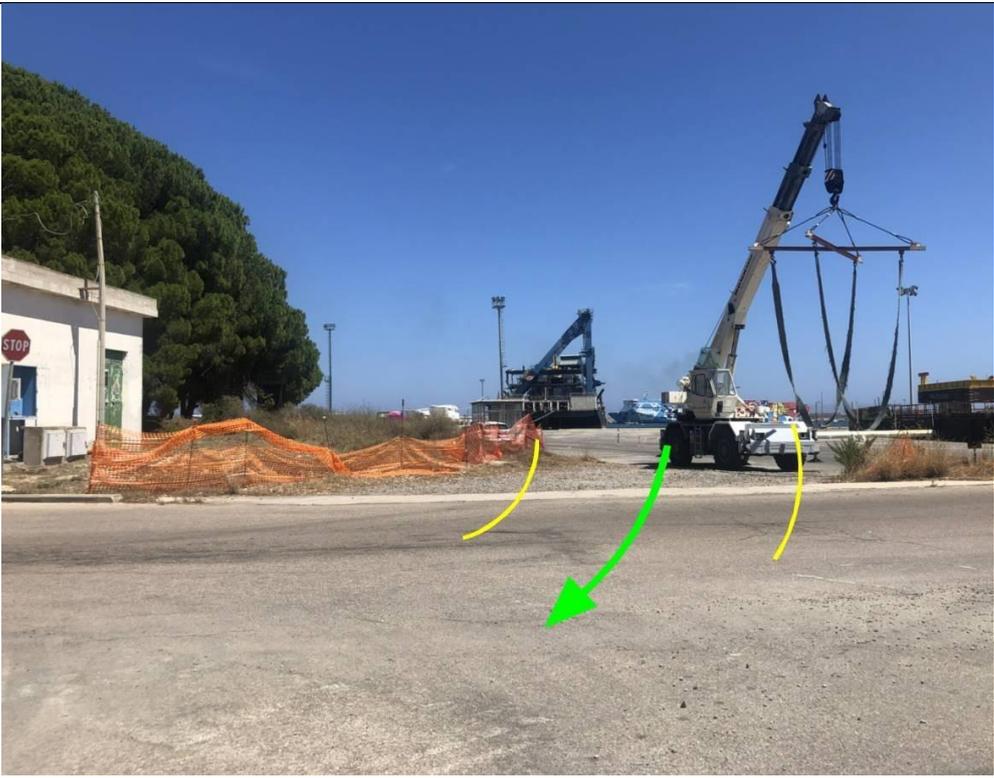
<p>Comune:</p>	<p>Tortolì</p>	
<p>Località:</p>	<p><i>Porto di Arbatax</i></p>	
<p>Coordinate Gauss Boaga</p>	<p>GB Est</p>	<p>GB Nord</p>
	<p>1.559.550</p>	<p>4.420.962</p>

La segnalazione si riferisce all'uscita dal compendio portuale di Arbatax. Si tratta di un'estesa area pavimentata e sgombra da ostacoli dove non è richiesta alcuna lavorazione specifica se non il rispetto di alcune raccomandazioni: si necessita di una carreggiata con una larghezza di 4,5 metri nella parte rettilinea della strada e di 6,0 metri nelle curve. I cavi, flettenti, ecc. devono superare i 6,0 m di altezza e inoltre sarà necessario uno spazio senza ostacoli, per consentire il sollevamento della lama, in prossimità dei tornanti.

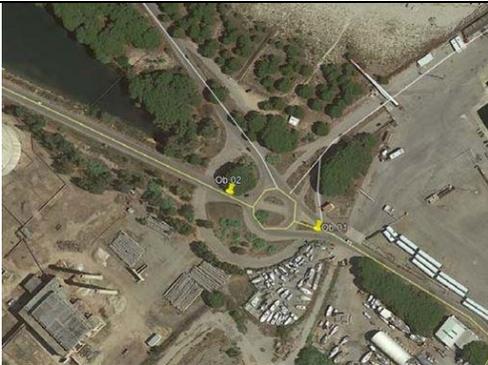
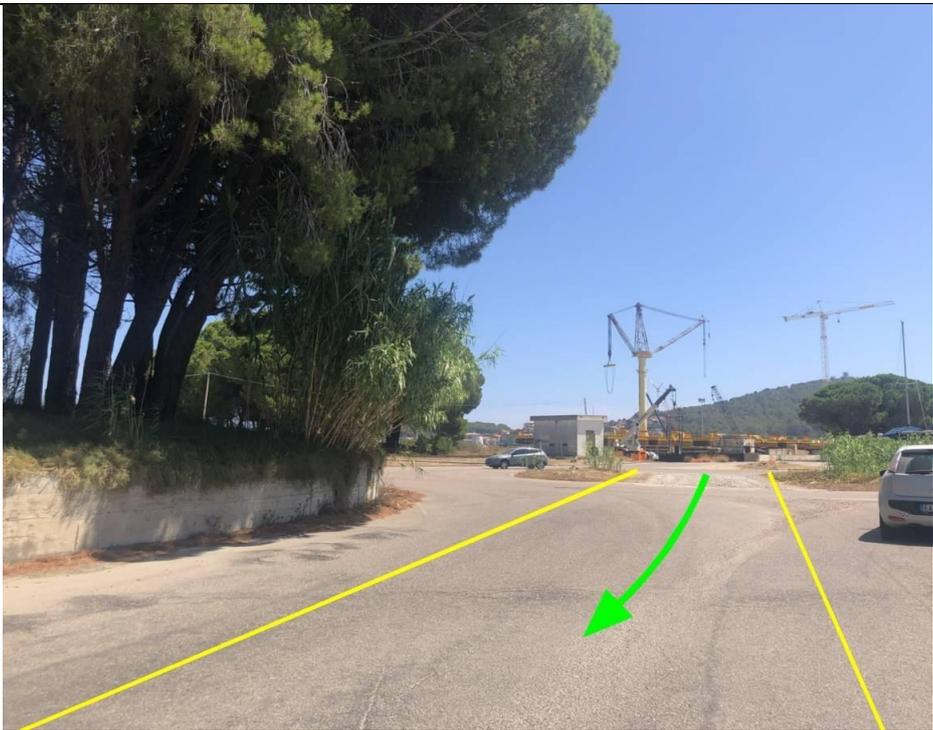
<p>Comune:</p>	<p>Tortoli</p>	
<p>Località:</p>	<p>Porto di Arbatax</p>	
<p>Coordinate Gauss Boaga</p>	<p>GB Est</p>	<p>GB Nord</p>
	<p>1.559.474</p>	<p>4.420.995</p>

La segnalazione si riferisce alla fase di uscita dal porto di Arbatax. Trattandosi di una strada di adeguata larghezza e sgombra da ostacoli non è richiesta alcuna lavorazione specifica.

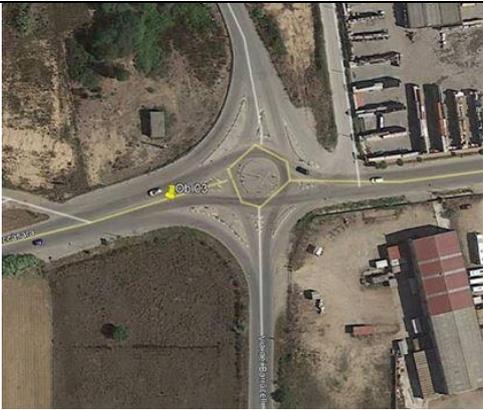
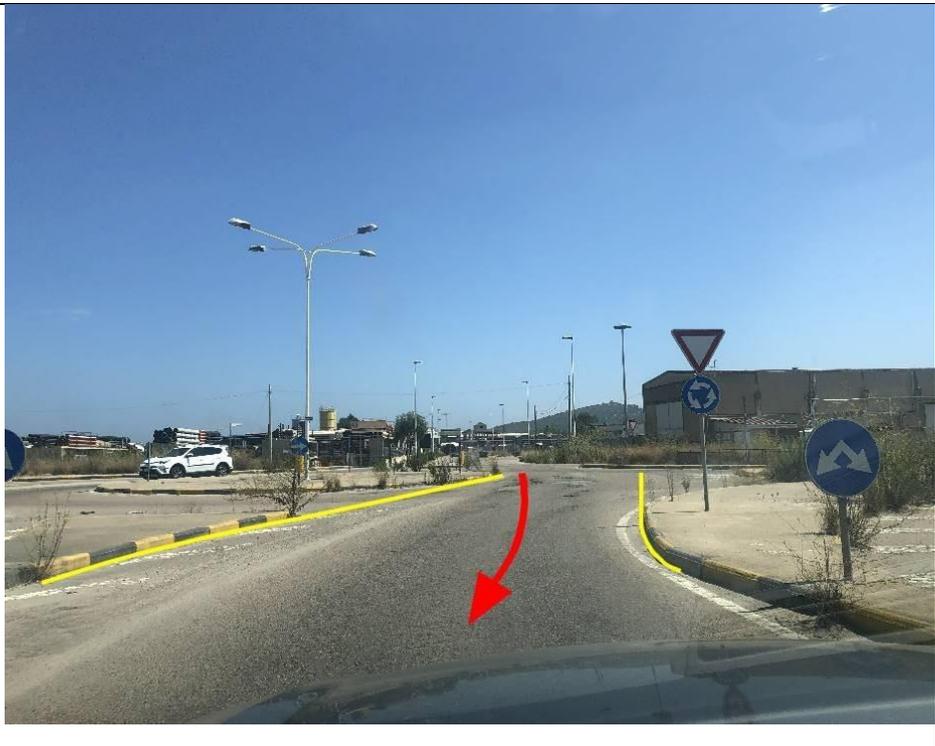
<p>Comune:</p>	<p>Tortolì</p>	
<p>Località:</p>	<p>Baccasara</p>	
<p>Coordinate Gauss Boaga</p>	<p>GB Est</p>	<p>GB Nord</p>
	<p>1.557.721</p>	<p>4.420.471</p>

La segnalazione si riferisce alla fase di uscita dalla rotonda del compendio del porto di Arbatax, trattandosi di una strada di adeguata larghezza e sgombra da ostacoli non è richiesta alcuna lavorazione specifica.
