PROGETTO PER LA REALIZZAZIONE DI UN IMPIANTO PER LA PRODUZIONE DI ENERGIA ELETTRICA DA FONTE EOLICA, AI SENSI DEL D.LGS N. 387 DEL 2003, COMPOSTO DA N° 17 AEROGENERATORI, PER UNA POTENZA COMPLESSIVA DI 71,4 MW, SITO NEL COMUNE DI MONTMILONE (PZ) E OPERE CONNESSE NEI COMUNI DI VENOSA (PZ), PALAZZO SAN GERVASIO (PZ), BANZI (PZ), GENZANO DI LUCANIA (PZ) E SPINAZZOLA (BT)

CCO.REG.	DESCRIZIONE	SCALA DI RAPP.
A.16.a.4/17	Fotoinsegni Comune di Venosa	
CCO.INT.		
TAV. 21.17

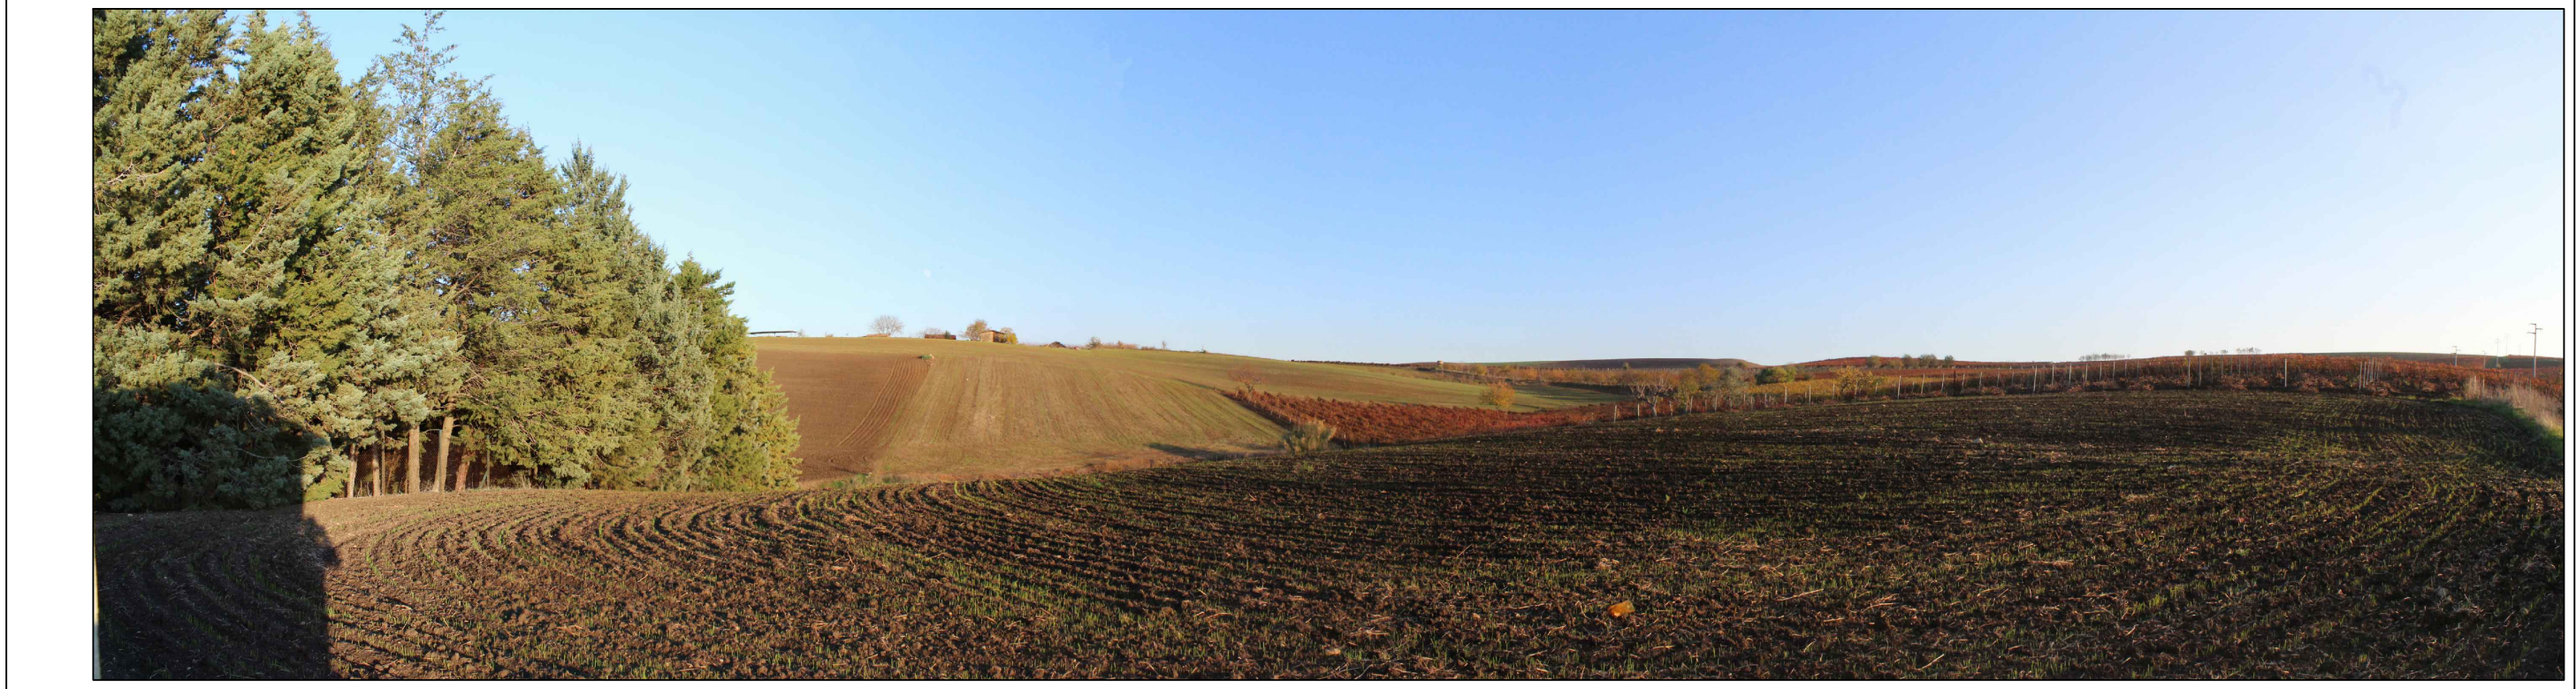
ID69 - Museo del paleolitico di Notarchirico

La scena è stata catturata a partire dal bordo esterno del sito che, come si può anche vedere nella parte sinistra dell'immagine, è contornato da una fitta alberatura che non ne permette la vista. Il punto di cattura della scena, quindi, consente di avere una visuale libera da ostacoli, cosa che non si sarebbe verificata se l'immagine fosse stata catturata all'interno del perimetro delle alberature, dove è ubicato il vero e proprio sito paleolitico. La dinamicità della scena è conferita dall'andamento dei campi arati e seminati, con le loro differenti colorazioni e la presenza della fitta alberatura a sinistra. Vi sono diversi elementi di natura antropica che però si mimetizzano bene nel contesto naturalistico in cui si trovano, grazie anche alla presenza di singoli elementi arborei, ossia i fabbricati bassi sullo sfondo a sinistra della scena e i traieci elettrici dell'estrema destra della visuale.

L'impianto eolico di progetto non è presente nella scena, infatti la visibilità è occlusa dall'andamento orografico del territorio.

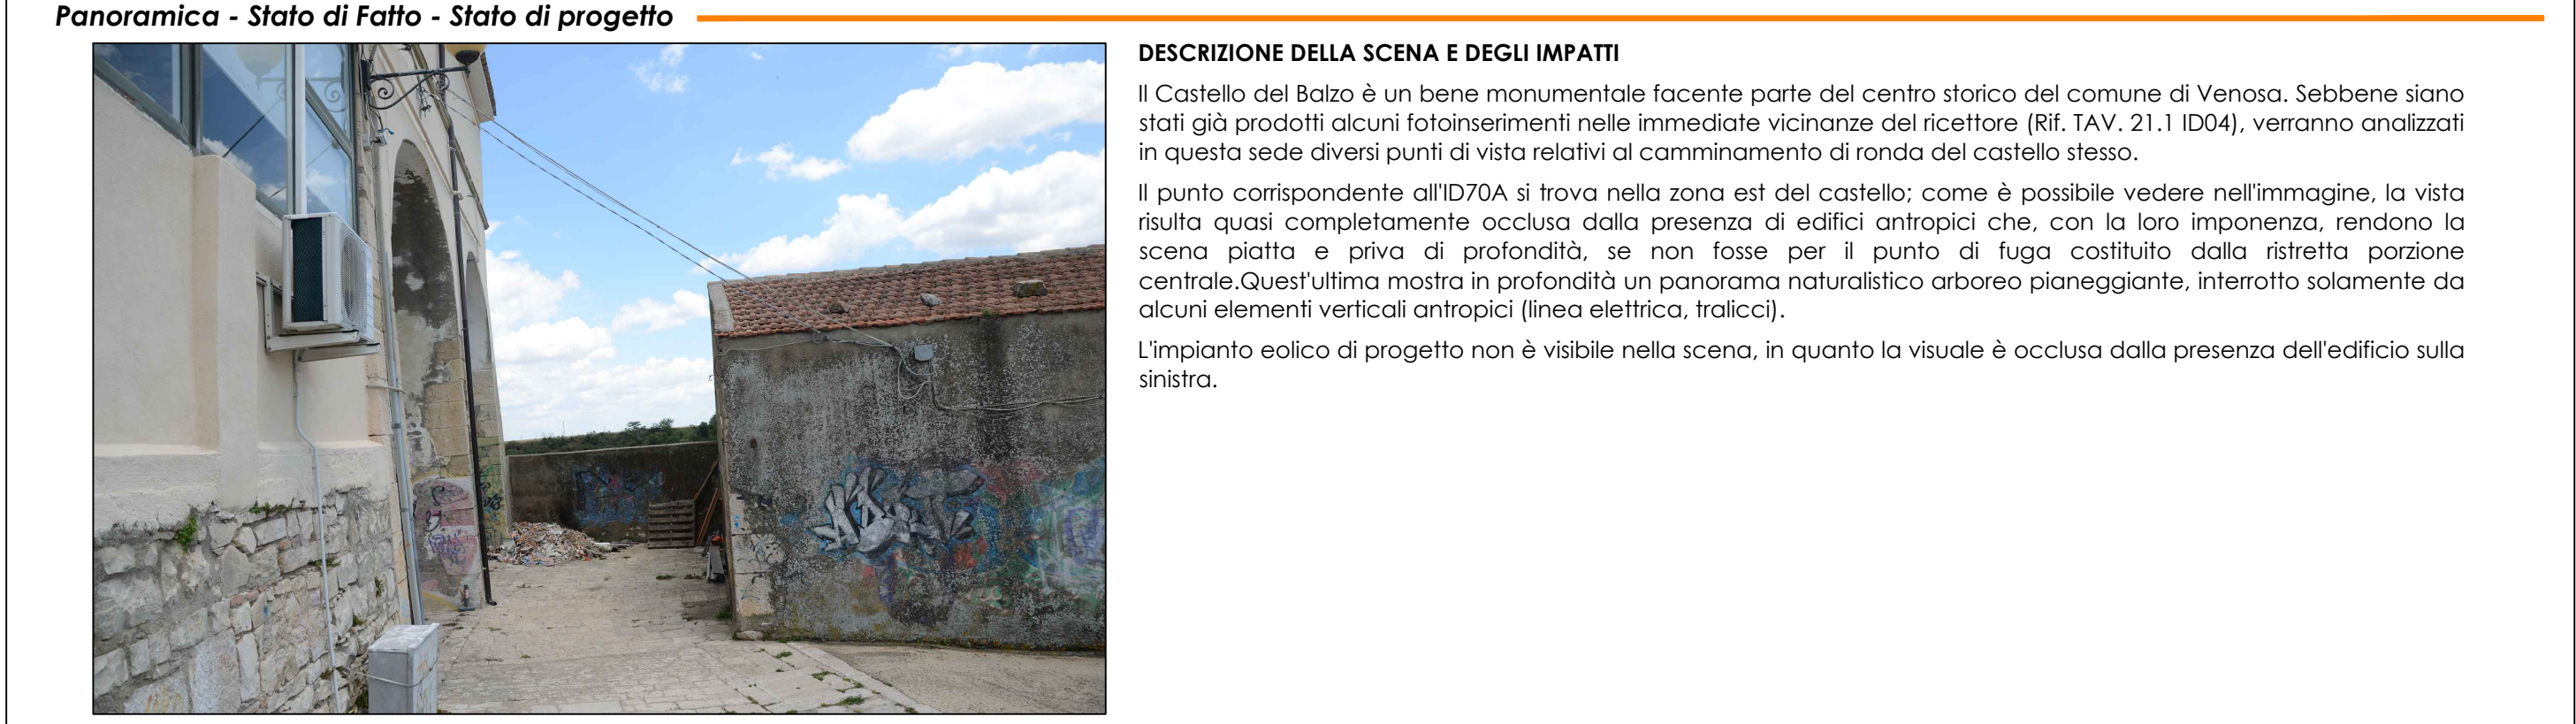
ID70A - Castello del Balzo-Camminamento di ronda

Il punto corrispondente all'ID70A si trova nella zona est del castello: come è possibile vedere nell'immagine, la vista risulta quasi completamente occlusa dalla presenza di edifici antropici che, con la loro imponenza, rendono la scena piatta e priva di profondità, se non fosse per il punto di fuga costituito dalla ristretta porzione centrale. Quest'ultimo mostra in profondità un panorama naturalistico arboreo pianeggiante, interrotto solamente da alcuni elementi verticali antropici (linea elettrica, traieci).

L'impianto eolico di progetto non è visibile nella scena, in quanto la visuale è occlusa dalla presenza dell'edificio sulla sinistra.

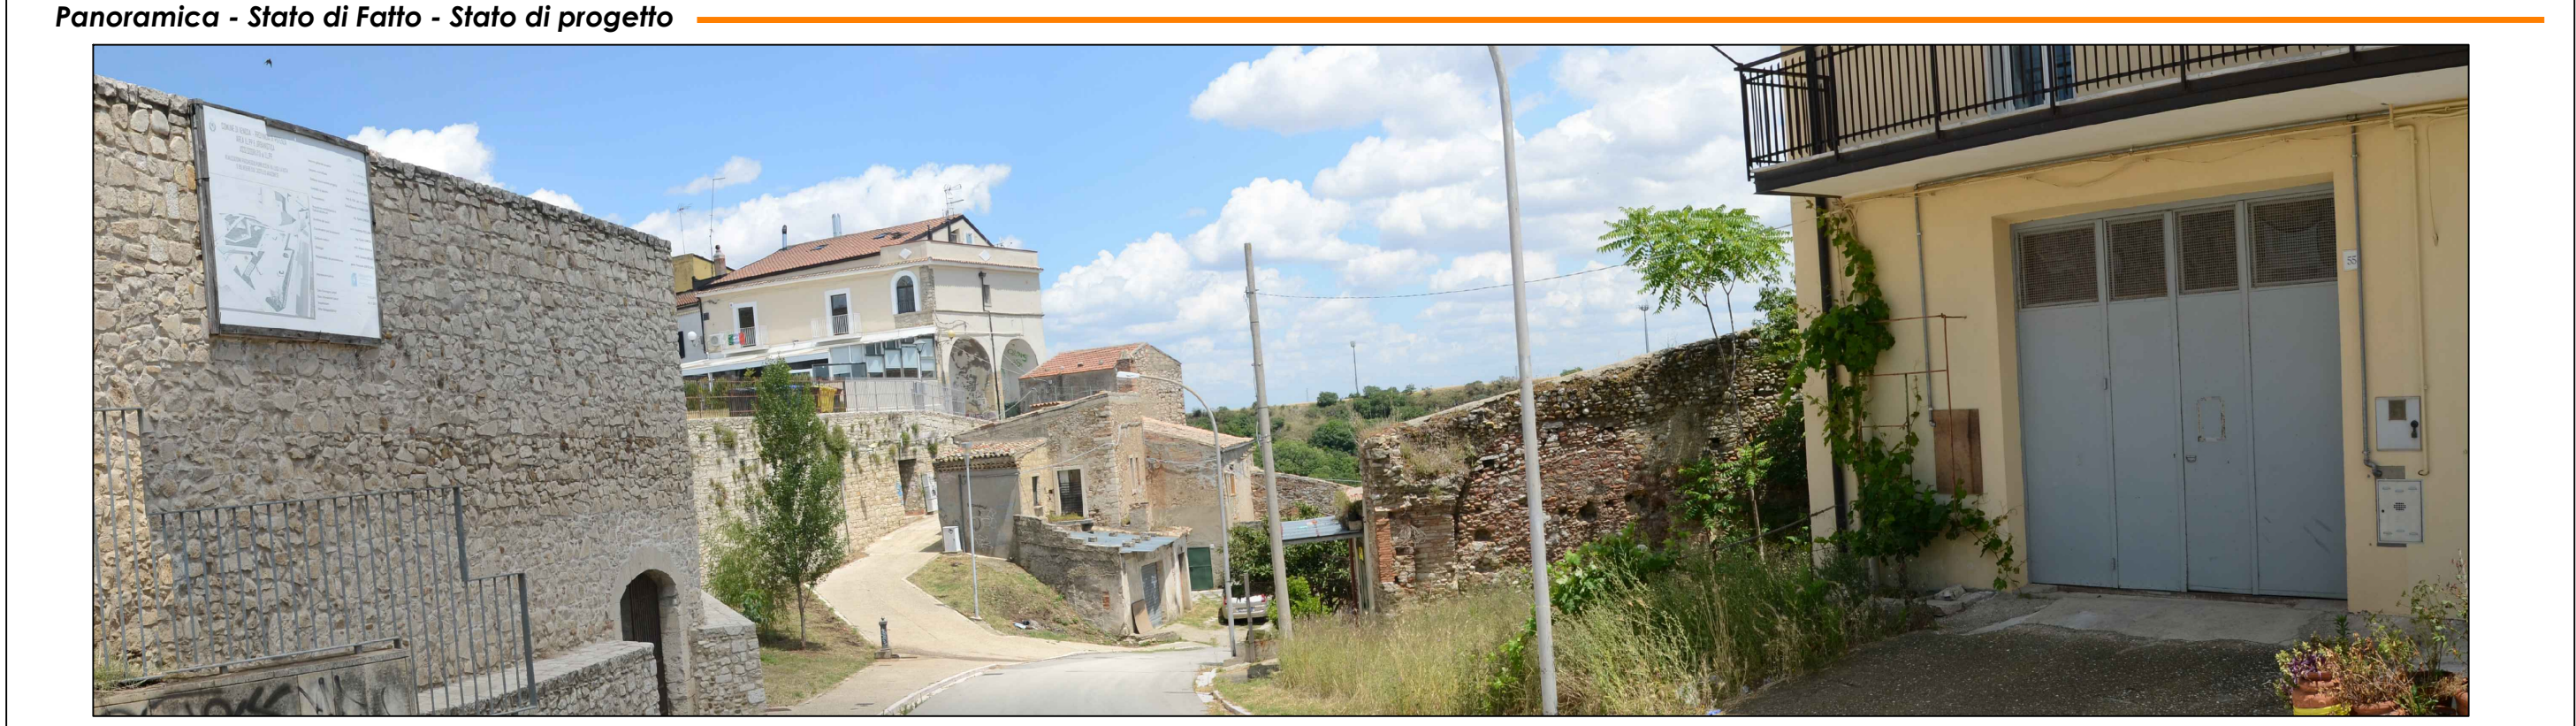
ID70B - Castello del Balzo-Camminamento di ronda

La scena è stata prodotta da un punto del camminamento di ronda a sud del castello. La visuale che si apprezza da questa posizione è particolarmente disordinata, l'osservatore deve mettere a fuoco numerosi elementi antropici che si trovano su diverse profondità della scena, ciò conferisce dinamicità ma anche caos alla panoramica stessa. Infatti si distingue a sinistra una parte delle mura del castello, subito a destra una serie di edifici di natura antropica moderni ed antichi a diverse quote, con una strada che li separa, all'estrema destra della scena un altro edificio urbano; solamente nella parte centrale della panoramica l'osservatore può scorgere, superati i pali in primo piano ed il muro di mattoni rossi presenti, una porzione di visuale più in profondità, caratterizzata da un paesaggio arboreo ed elementi antropici.

L'orografia del territorio visibile nella porzione centrale della scena, unita alla presenza dell'edificio e del muro di mattoni sulla sinistra, non permettono all'osservatore di scorgere alcuna pala di progetto, pertanto si può asserire che l'impianto eolico proposto non risulta visibile.

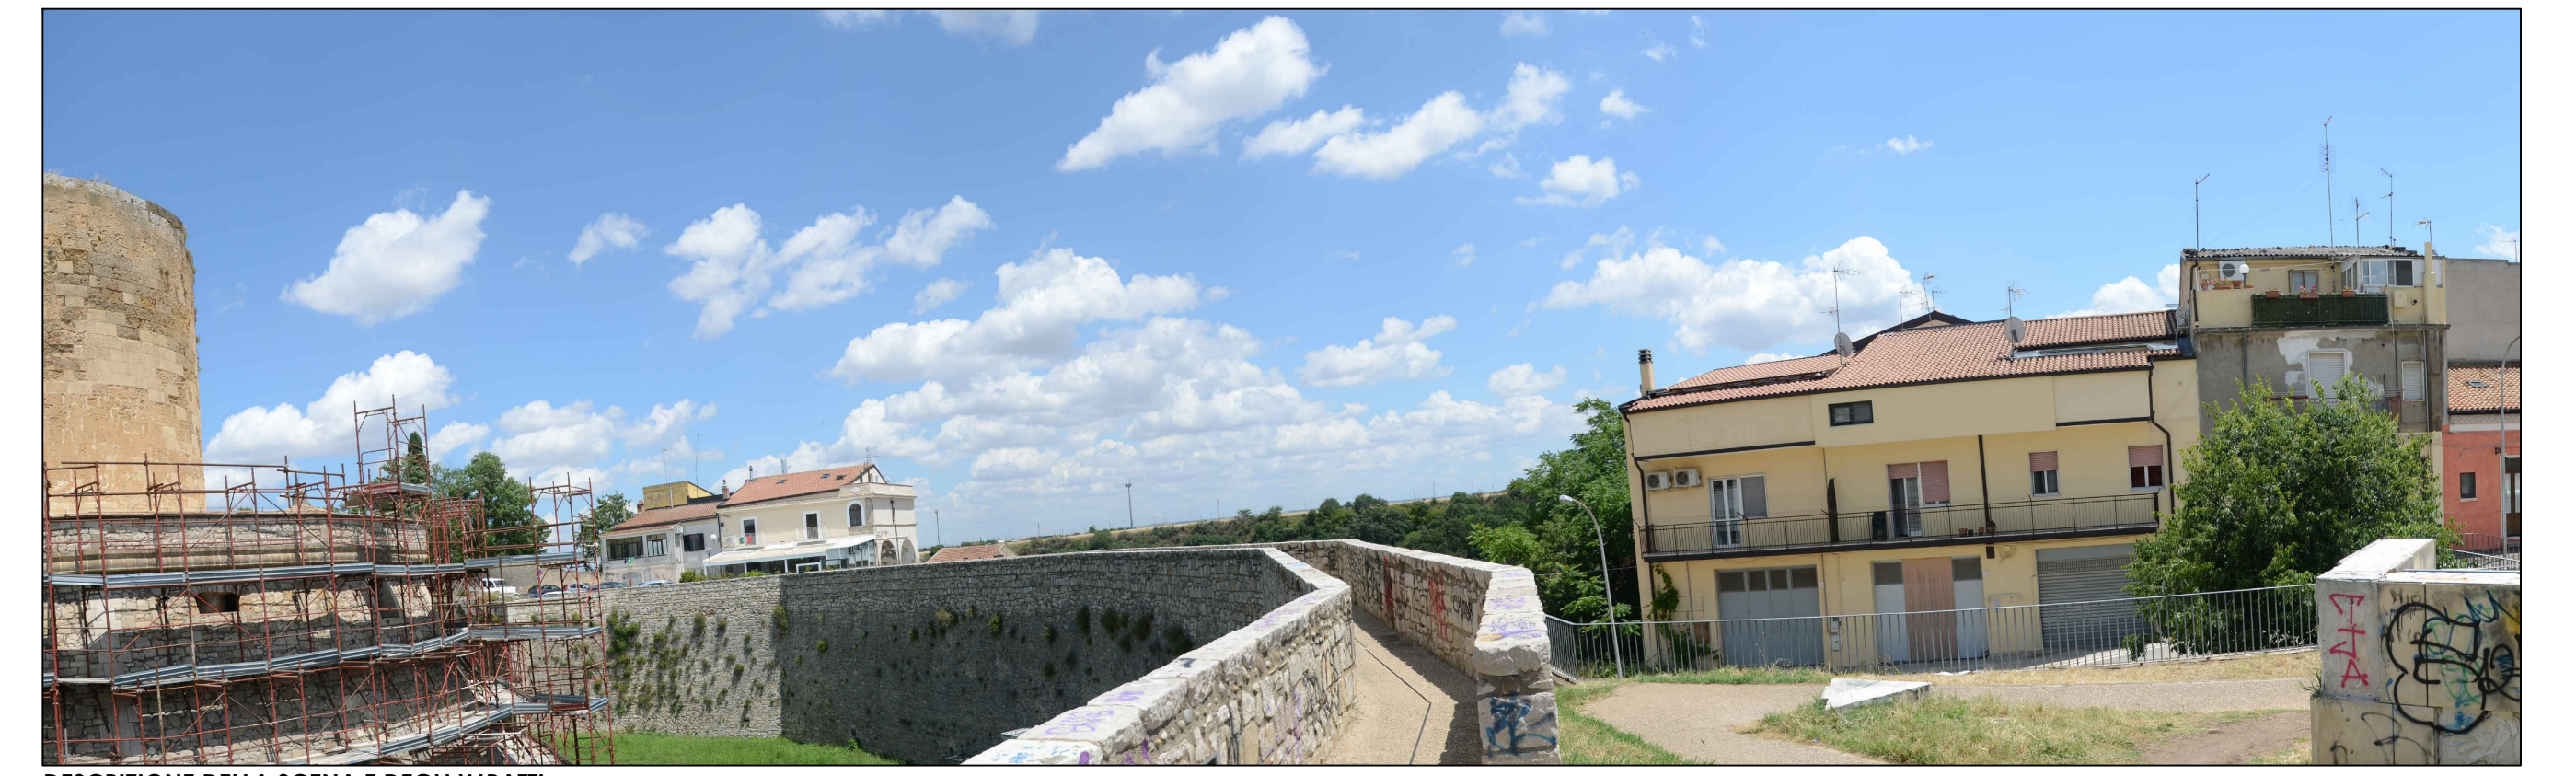
ID70C - Castello del Balzo-Camminamento di ronda

Rispetto al precedente ID70B, questo punto di osservazione si trova ad una quota maggiore e pertanto permette di scorgere una panoramica più ampia. Sono sempre presenti gli edifici urbani nella parte destra e centro sinistra della scena, ma qui è visibile una porzione maggiore del castello (parte delle torri all'estremo sinistro, la porzione tra torre e camminamento e il camminamento stesso) ed una porzione maggiore di panorama arboreo nella parte centrale. Quest'ultimo è caratterizzato dalla presenza di elementi verticali antropici (linee elettriche, traieci) e di pale eoliche attualmente esistenti.

L'impianto eolico di progetto non è visibile nella scena, in quanto la vista è occlusa dall'edificio che si trova nella parte centro sinistra della visuale.

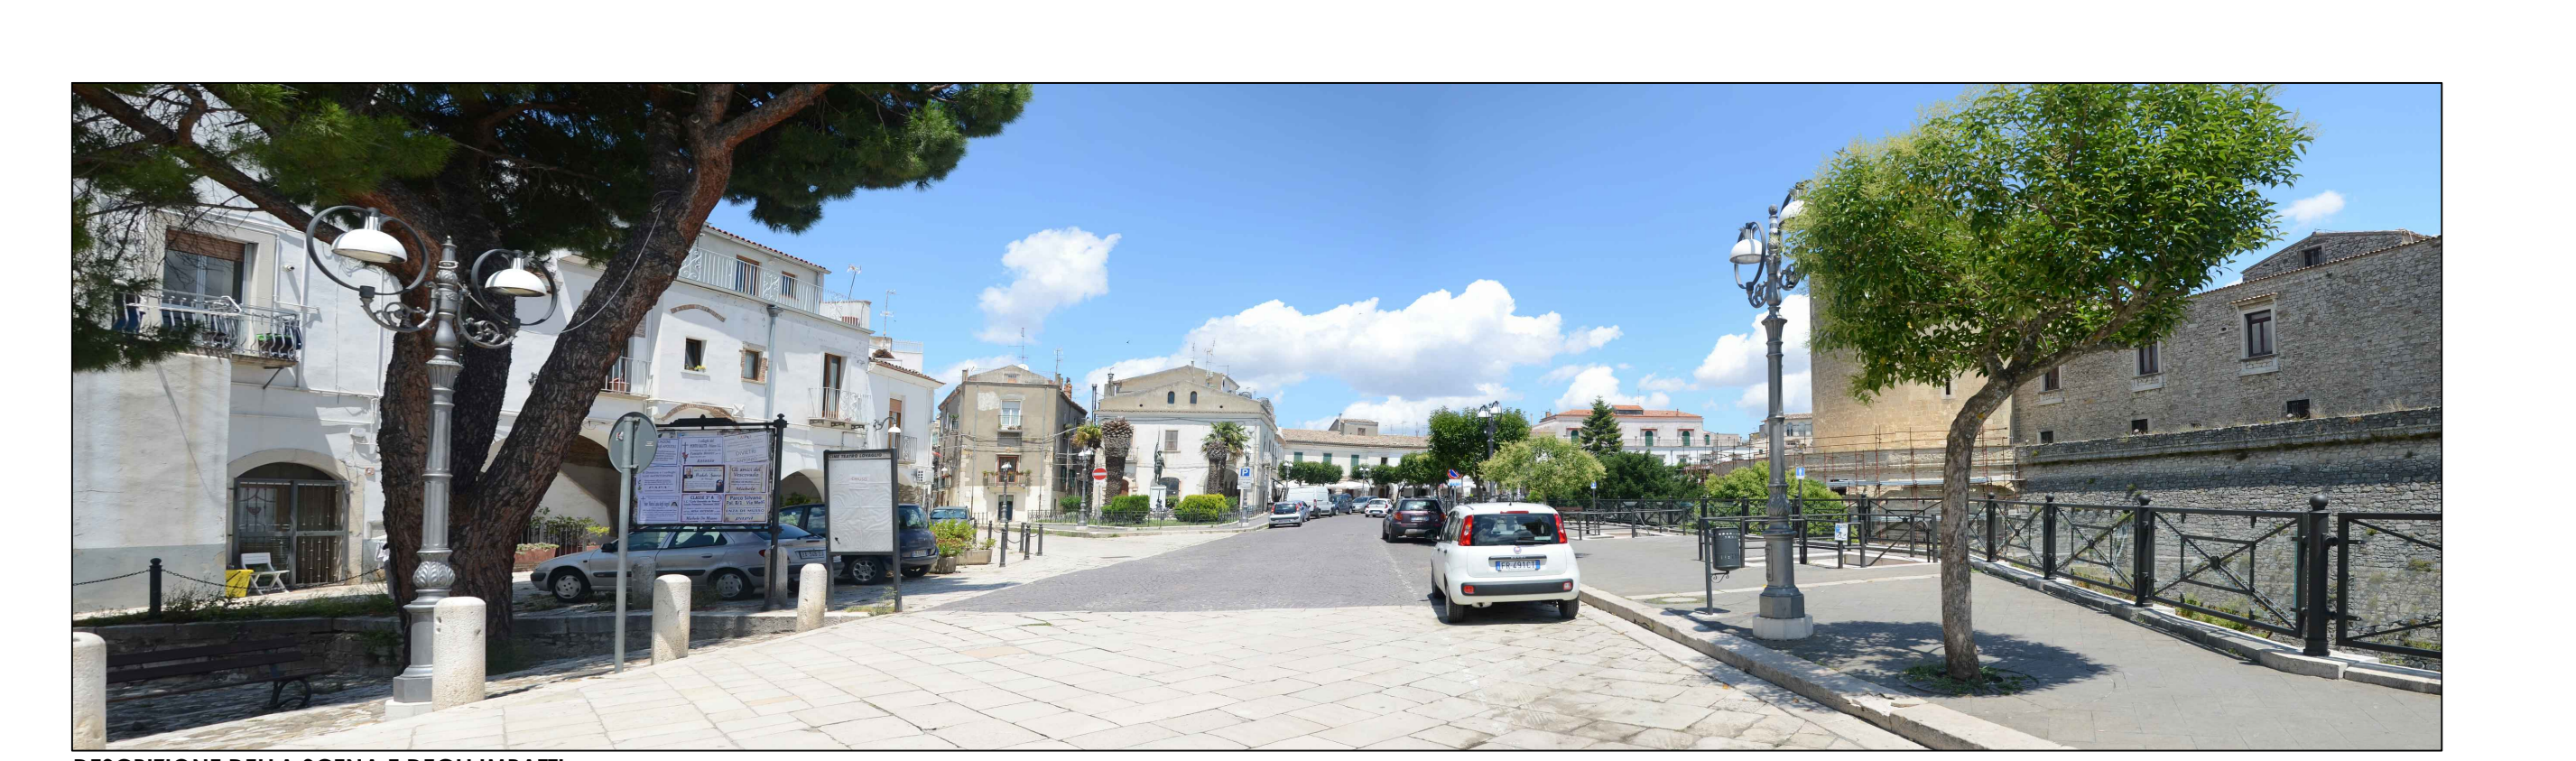
ID70E - Castello del Balzo-Camminamento di ronda

La scena proposta è stata catturata a partire dal lato ovest del camminamento del castello. La visuale che si gode da questo punto di osservazione è alquanto dinamica, data la presenza di numerosi edifici appartenenti al centro storico intervallati da diversi elementi arborei, oltre che la presenza di parte del castello nella porzione di destra della panoramica. Gli edifici menzionati, occupando l'intera scena, chiudono completamente la vista verso l'esterno del centro storico, pertanto è impossibile vedere l'impianto di progetto.

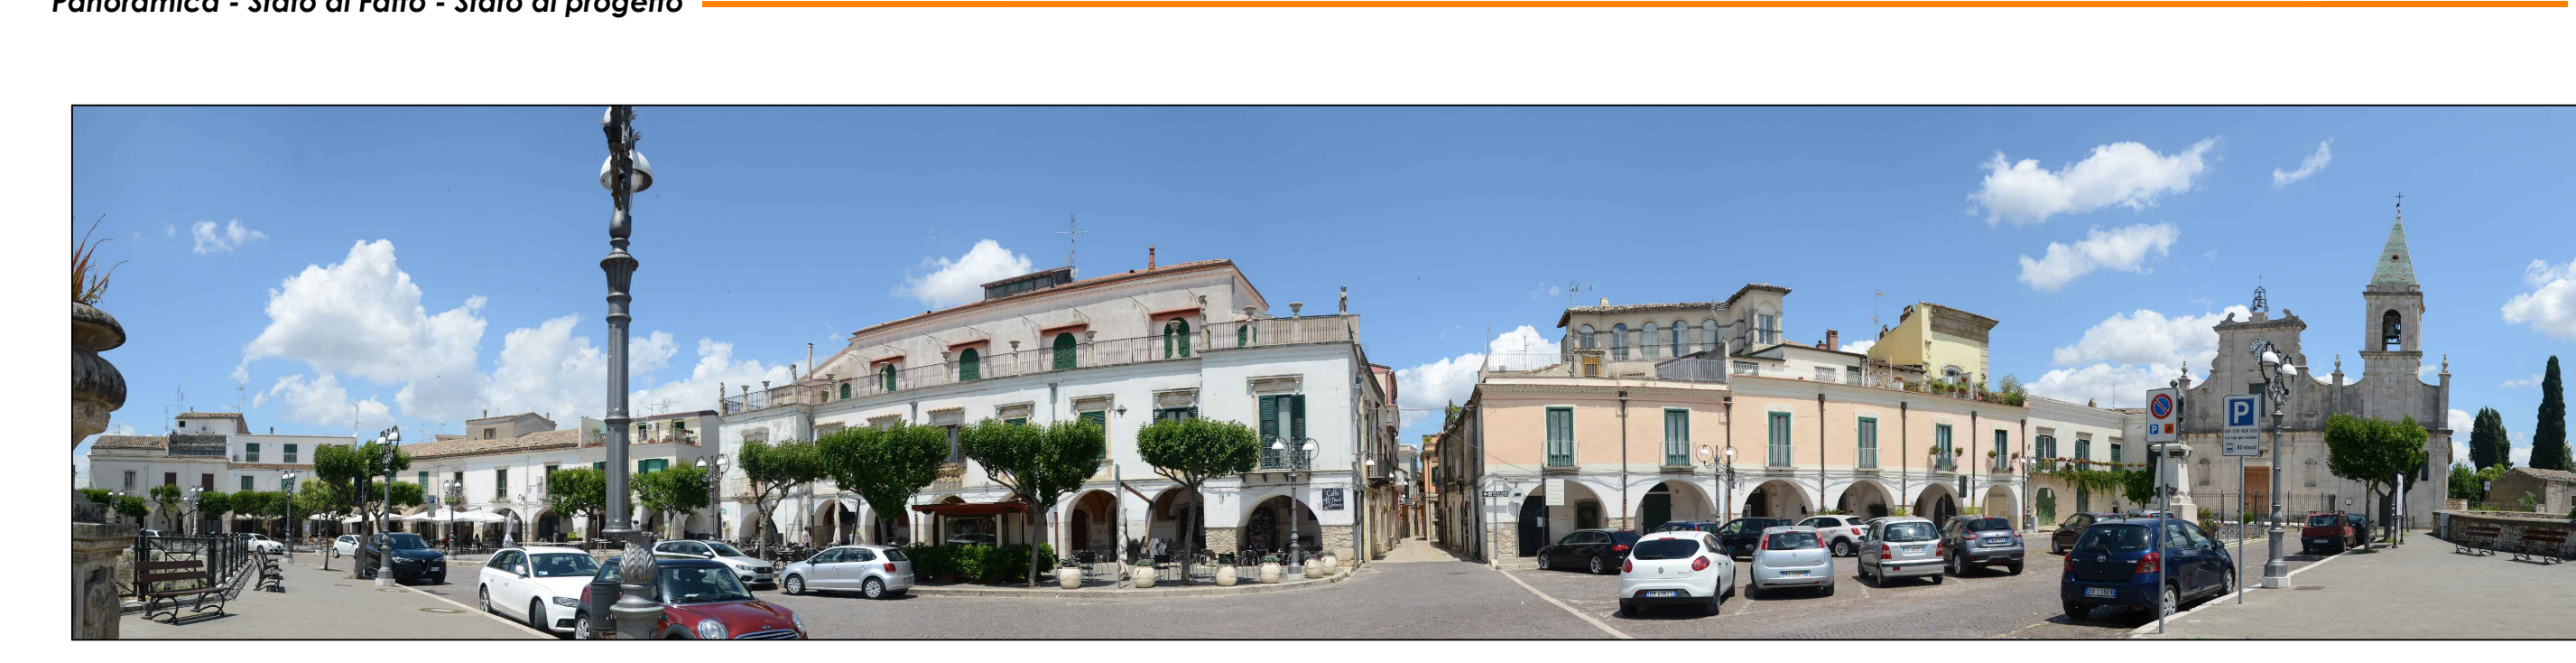
ID70F - Castello del Balzo-Camminamento di ronda

La scena, catturata a partire dal lato nord del castello, è una delle più ampie proposte; infatti, oltre a diversi edifici tipici del centro storico, la visuale è caratterizzata dalla presenza della piazza Umberto I, su cui si affacciano il castello, la chiesa di S. Filippo Neri e la statua di G.B. De Luca. La scena presenta una scarsa panoramicità, tuttavia le qualità sceniche sono innegabili. La piazza antistante il castello rappresenta un luogo di fruizione ed è contornata da edifici appartenenti al centro storico che ne limitano la visibilità in ogni direzione, pertanto l'impianto di progetto non risulta visibile.
