PROGETTO PER LA REALIZZAZIONE DI UN IMPIANTO PER LA PRODUZIONE DI ENERGIA ELETTRICA DA FONTE EOLICA, AI SENSI DEL D.LGS N. 387 DEL 2003, COMPOSTO DA N° 17 AEROGENERATORI, PER UNA POTENZA COMPLESSIVA DI 71,4 MW, SITO NEL COMUNE DI MONTEMILONE (PZ) E OPERE CONNESSE NEI COMUNI DI VENOSA (PZ), PALAZZO SAN GERVASIO (PZ), BANZI (PZ), GENZANO DI LUCANIA (PZ) E SPINAZZOLA (BT).

COD. REG. **A.16.a.4/17**
 COD. INT. **TAV. 21.6**

DESCRIZIONE: **Fotoinserimenti**
 Comune di Maschito

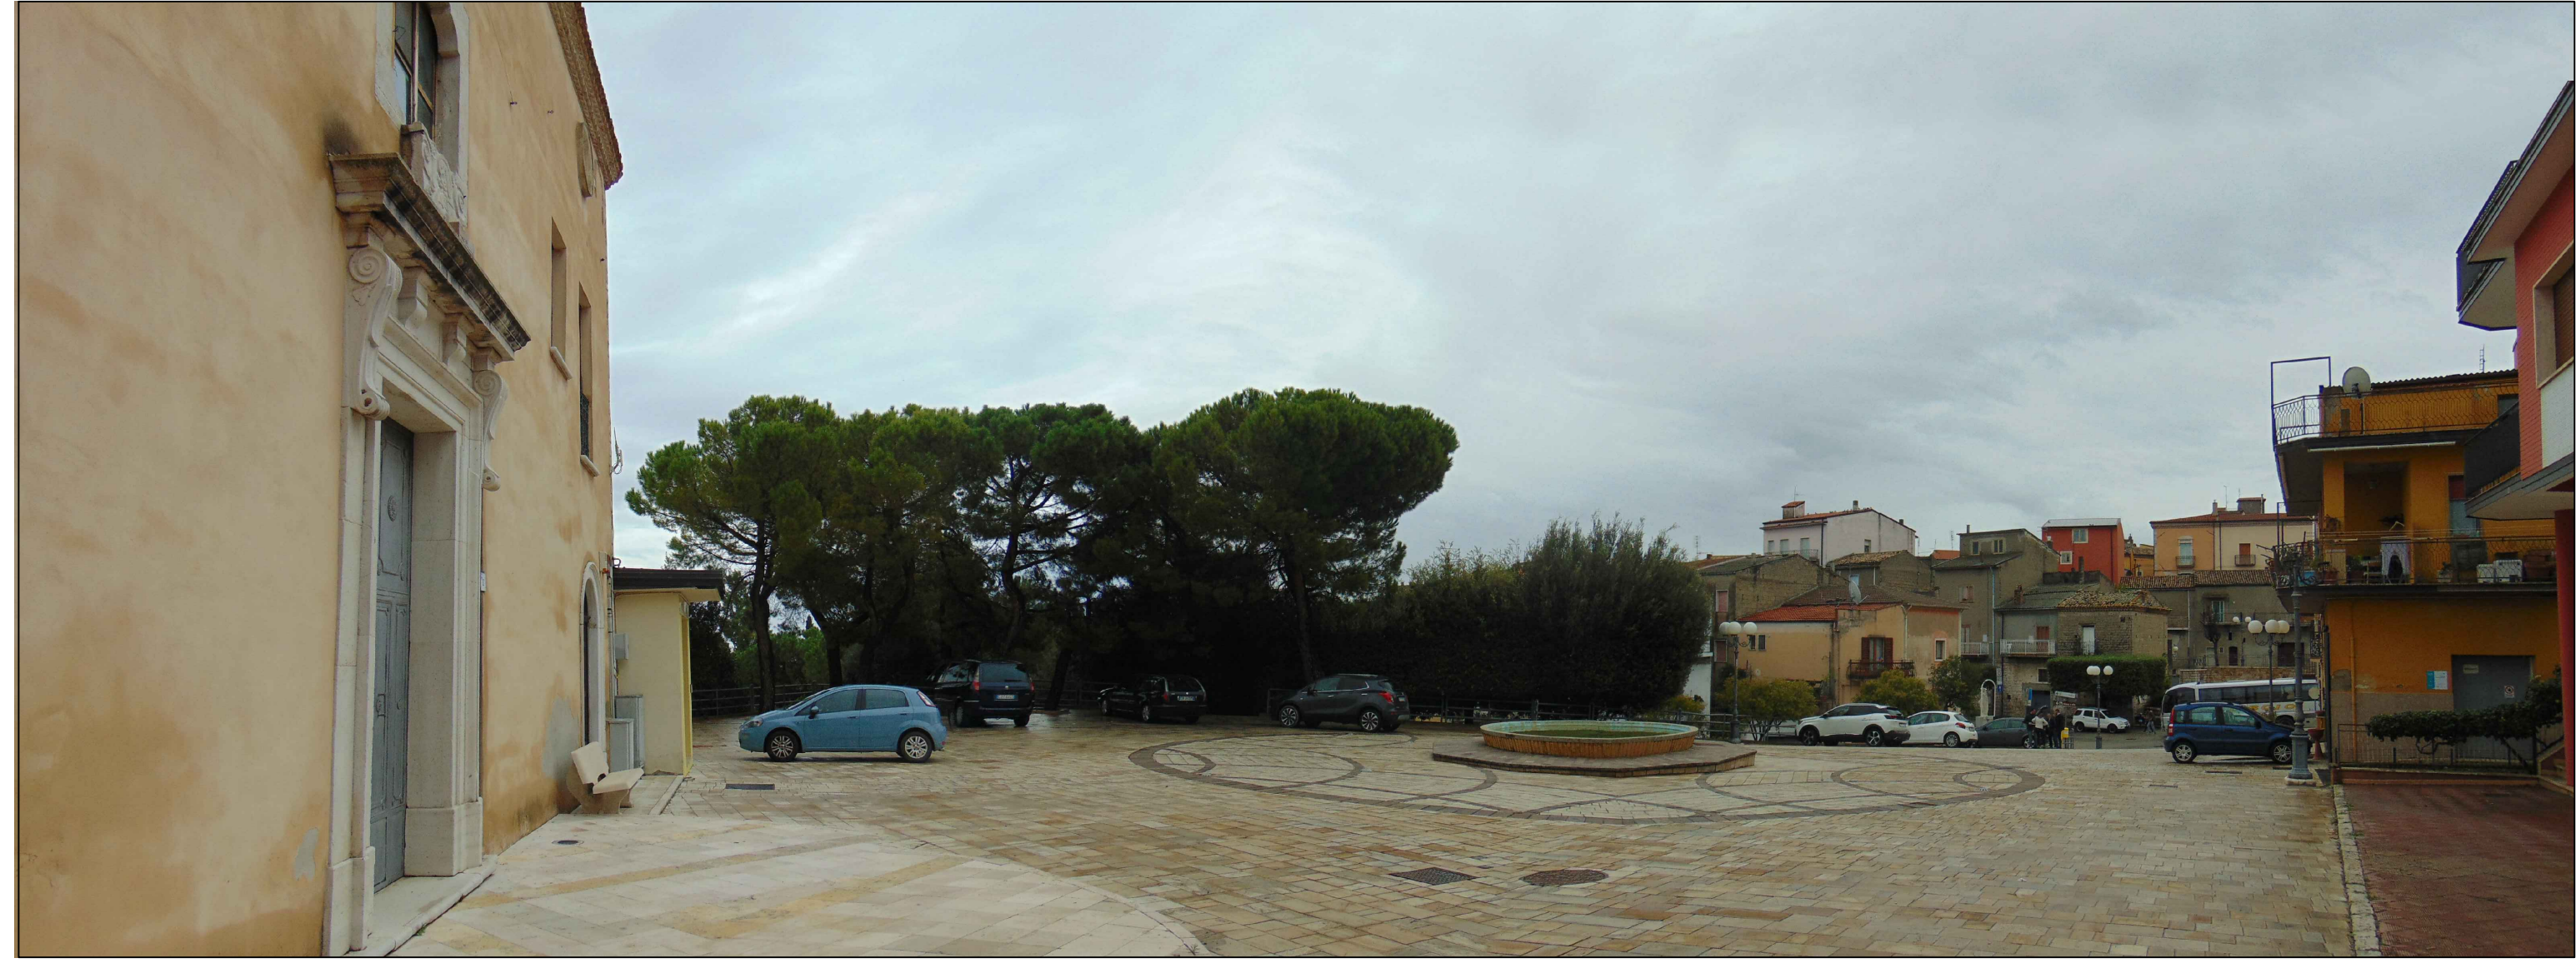
ID20 - Chiesa Del Caroseno

Panoramica - Stato di Fatto - Stato di Progetto

La chiesa del Caroseno si trova all'interno dell'ambito urbano del Comune di Maschito, molto al di fuori dell'area di impatto potenziale da indagare per l'impianto di progetto. I ricettori nel comune di Maschito verranno comunque analizzati per completezza, in quanto Maschito rientra nei Comuni interessati dall'AIP. L'impianto eolico si trova ad una distanza molto elevata dal punto di osservazione (circa 15 km) e non risulta visibile. Dalla panoramica ottenuta a partire dall'ingresso del ricettore, si può notare che in primo piano vi è la Chiesa sulla sinistra con il piazzale antistante e sulla destra alcuni edifici ad uso abitativo. Sulla sinistra, la vista è completamente occlusa dalla presenza di alte alberature e fitti cespugli, dall'altro lato (destra) da numerosi edifici al limite del centro storico. L'impianto di progetto non è visibile nella scena.

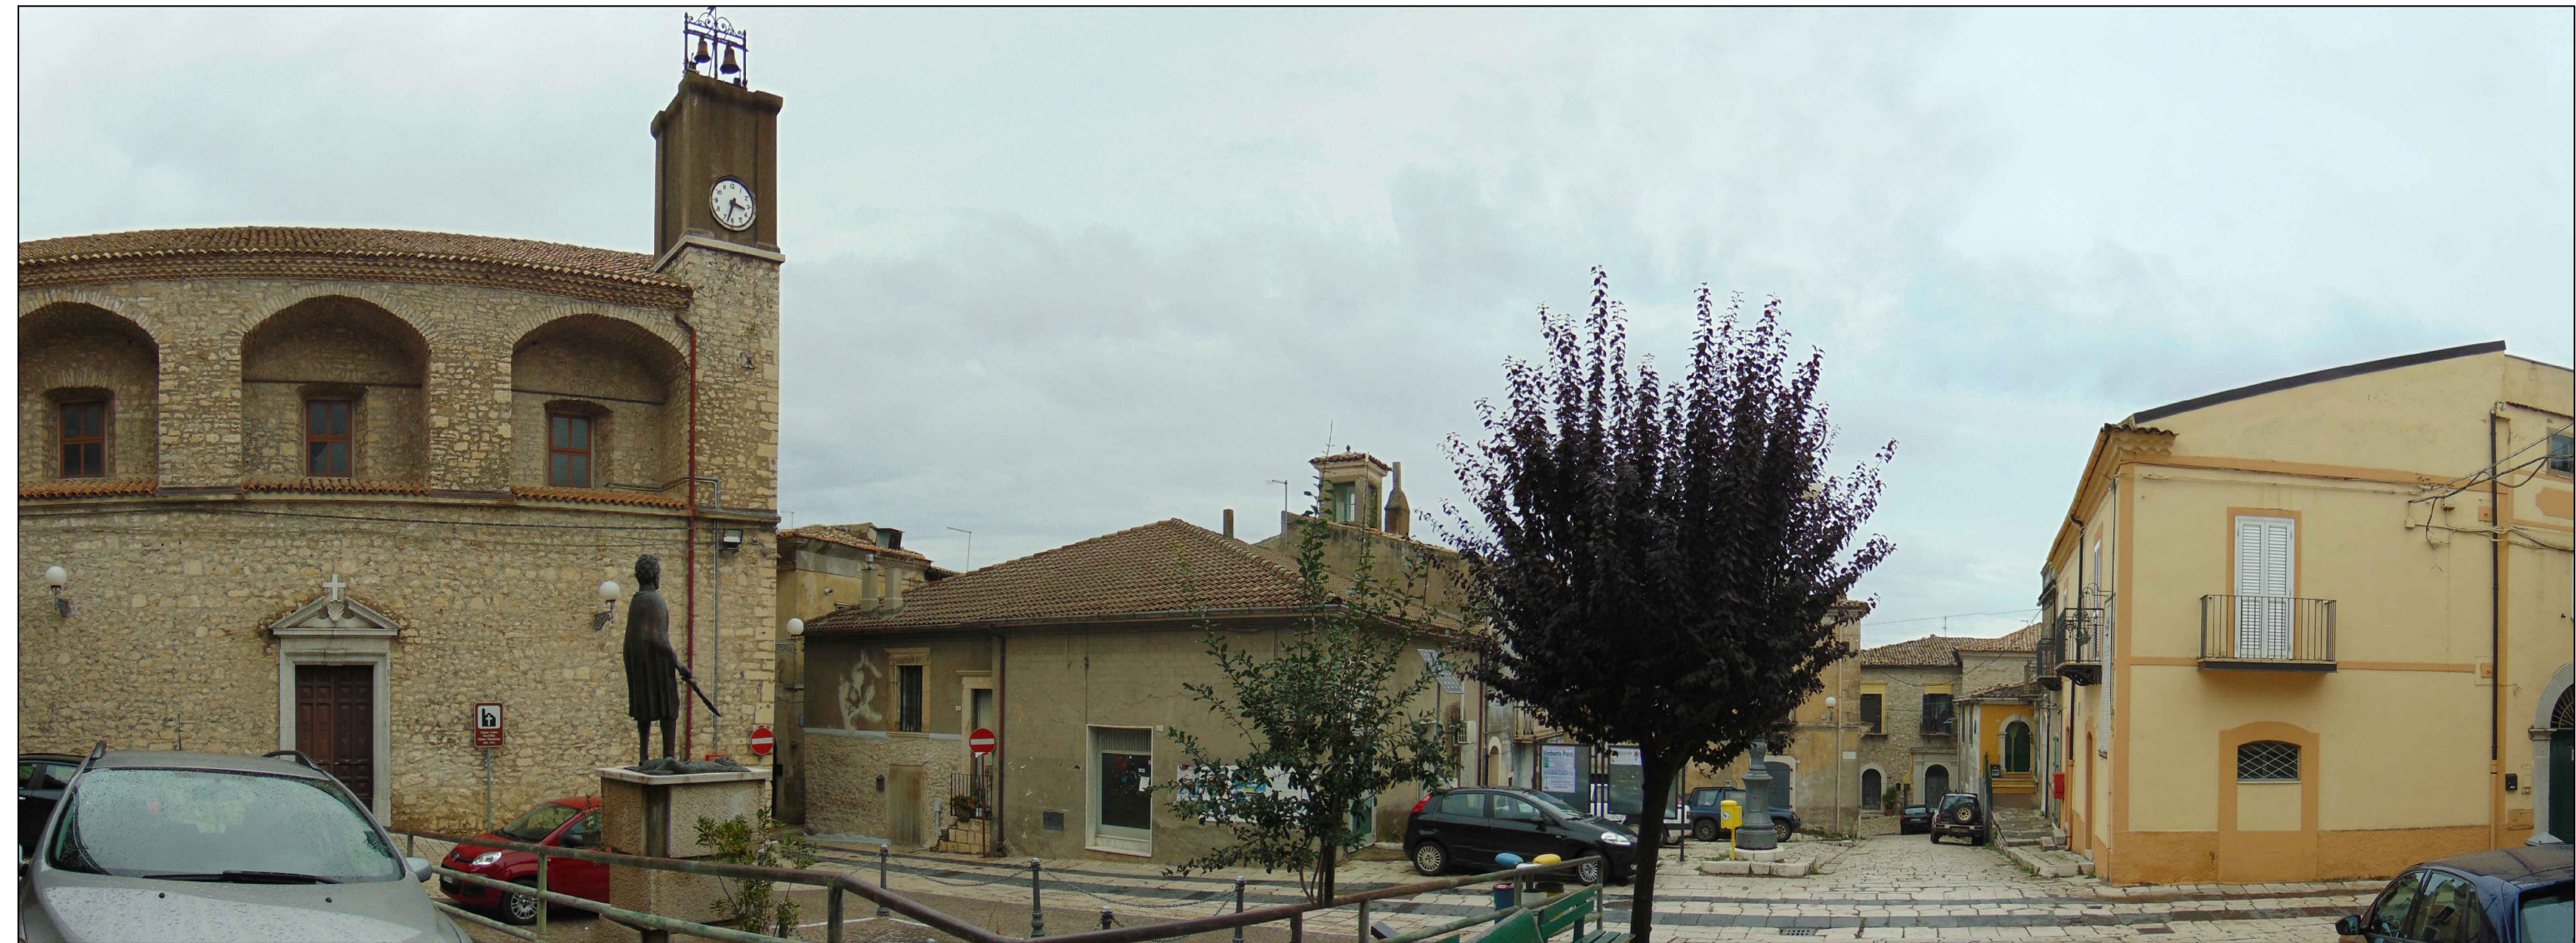
ID22 - Chiesa Madre

Panoramica - Stato di Fatto - Stato di Progetto

La Chiesa Madre di Sant'Elia, patrono della città, è ubicata nel cuore del centro storico di Maschito e rappresenta un luogo di aggregazione particolarmente ricettivo. La scena si sviluppa su un unico piano di visuale, immortalando tutti gli elementi principali della Piazza Caduti che ospita la Chiesa, visibile sul lato destro della scena. Sono visibili la statua, che domina l'ingresso della Chiesa, edifici storici e non e singole alberature che contornano la piazza, occludendo la vista oltre la stessa. Si può afferire quindi che è impossibile vedere l'impianto di progetto.

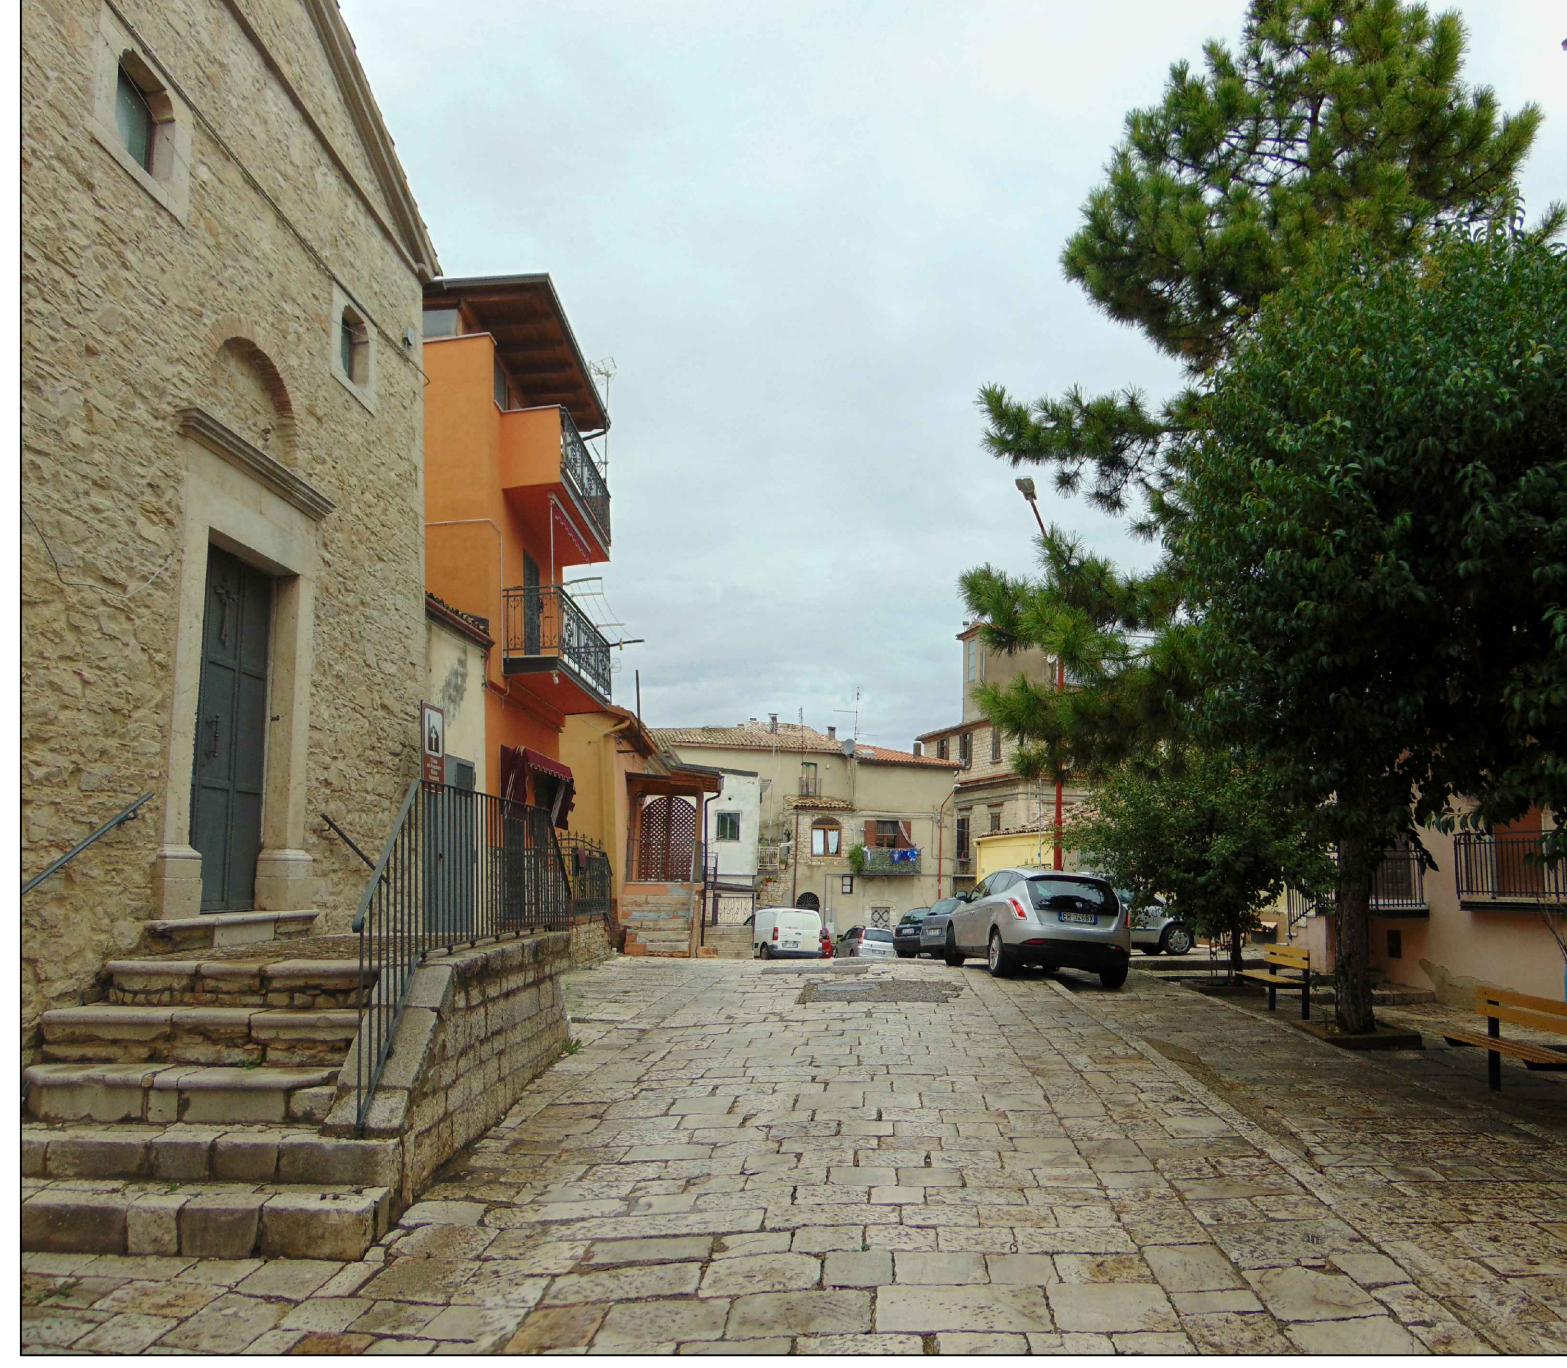
ID21 - Chiesa Del Purgatorio

Panoramica - Stato di Fatto - Stato di Progetto

La Chiesa del Purgatorio si trova ai limiti del centro storico del Comune di Maschito. La scena è dotata di una apprezzabile profondità del punto focale, nonostante il ricettore si trovi all'interno delle stradine del centro. I due lati dell'immagine sono impegnati dalla presenza della Chiesa, da edifici abitati e dall'alta alberatura, tali elementi occludono completamente la vista verso l'esterno della strada sui quali sorgono. Guardando in profondità si apprezza solamente il centro storico del comune e non sono presenti scorci di vista aperti sul territorio circostante. Pertanto l'impianto di progetto non è visibile nella scena.

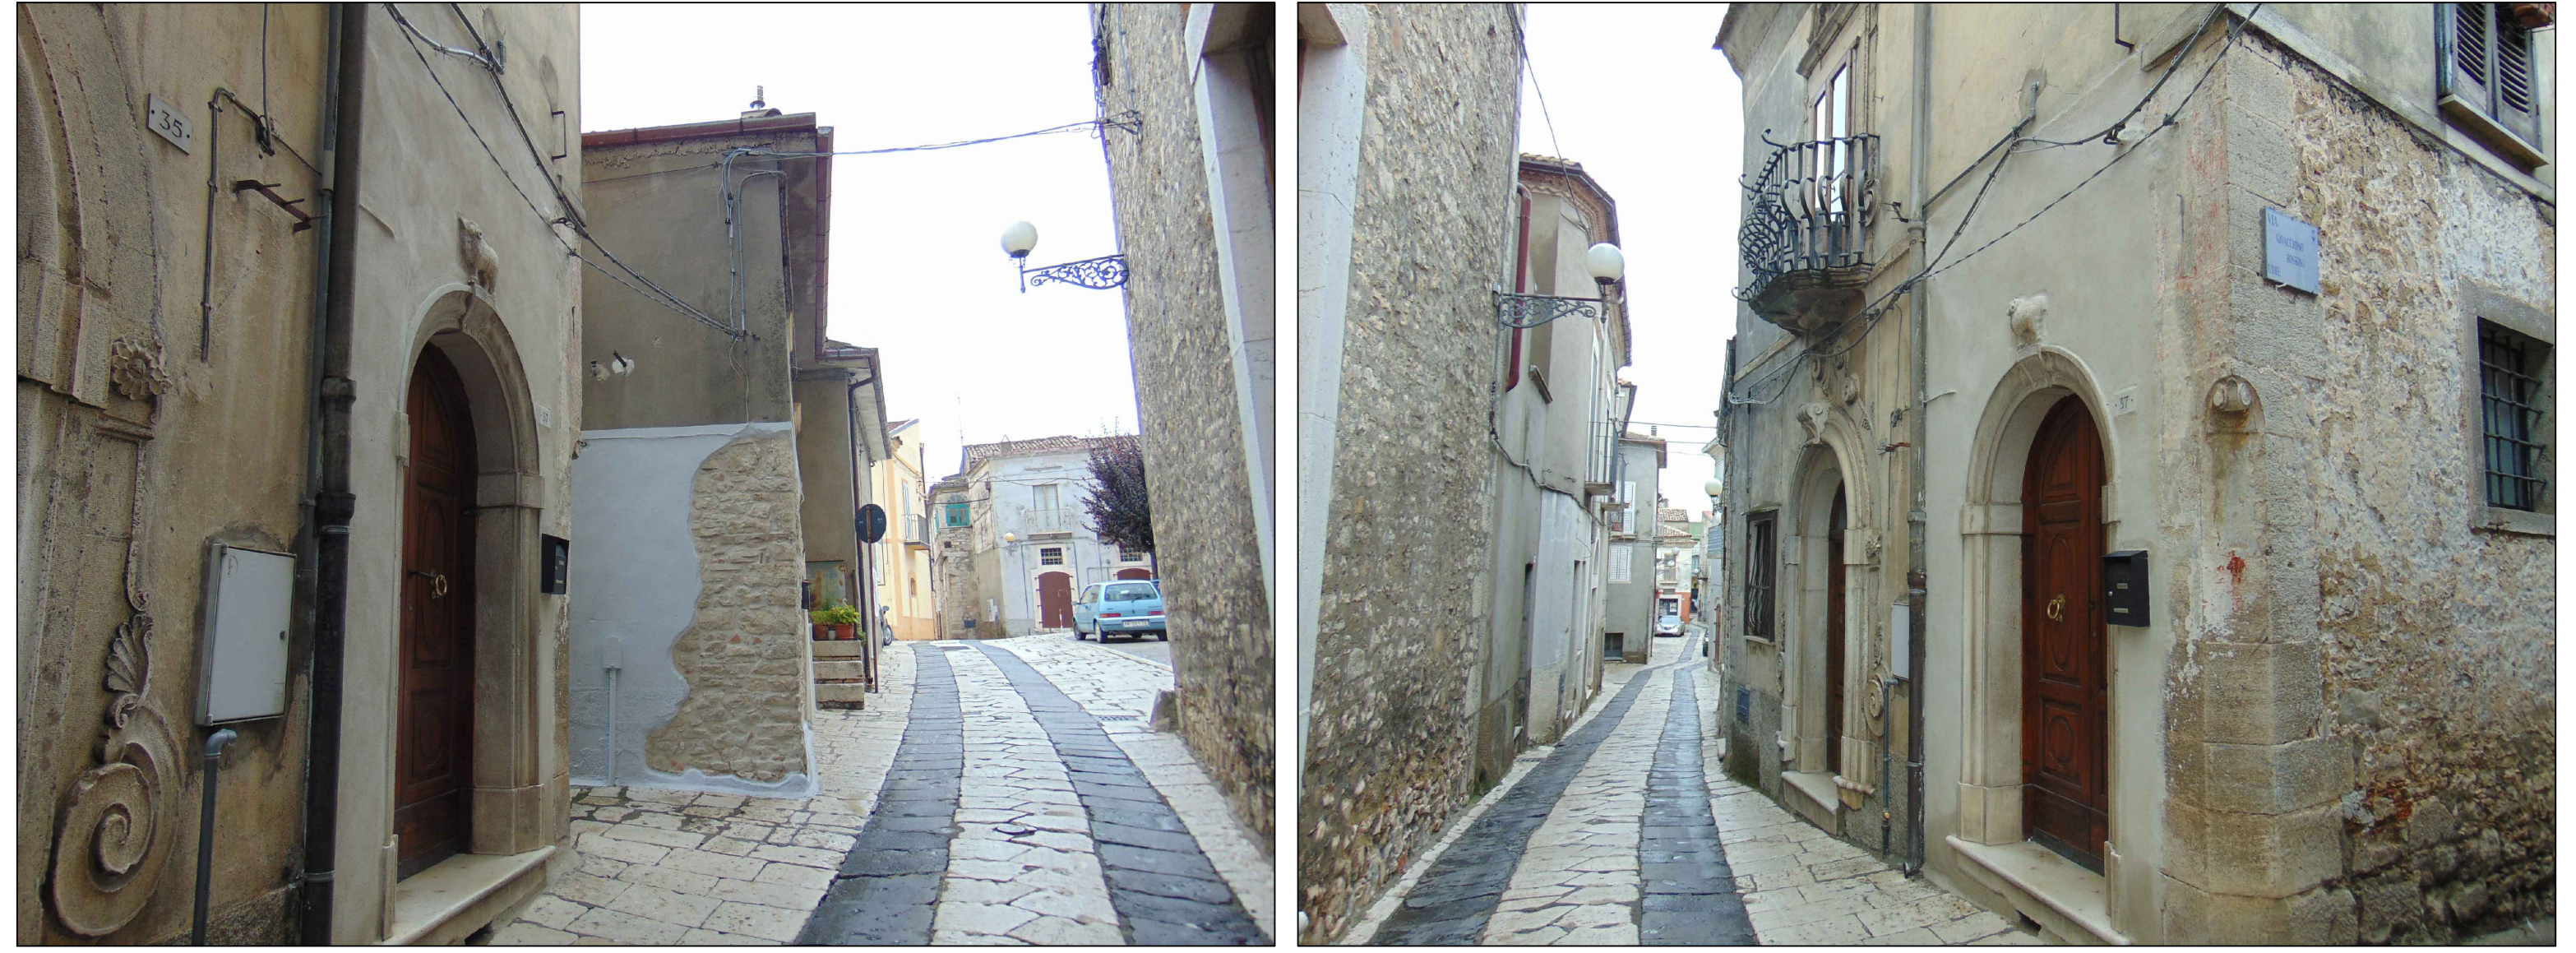
ID23 - Palazzo Colombo

Panoramica - Stato di Fatto - Stato di Progetto

Il bene monumentale Palazzo Colombo si trova nel cuore del centro storico di Maschito, nelle immediate vicinanze della Piazza Caduti che ospita la Chiesa Madre. Il ricettore è ubicato in una stradina molto stretta del reticolo stradale del centro storico, pertanto non offre molta possibilità all'osservatore di vedere al di là degli edifici presenti ai bordi della strada stessa. I punti focali delle due immagini proposte sono entrambi collocati sulla profondità della scena, immortalando in ogni caso sempre degli edifici facenti parte del centro storico. Non è possibile, pertanto, vedere l'impianto di progetto a partire dal ricettore in esame.

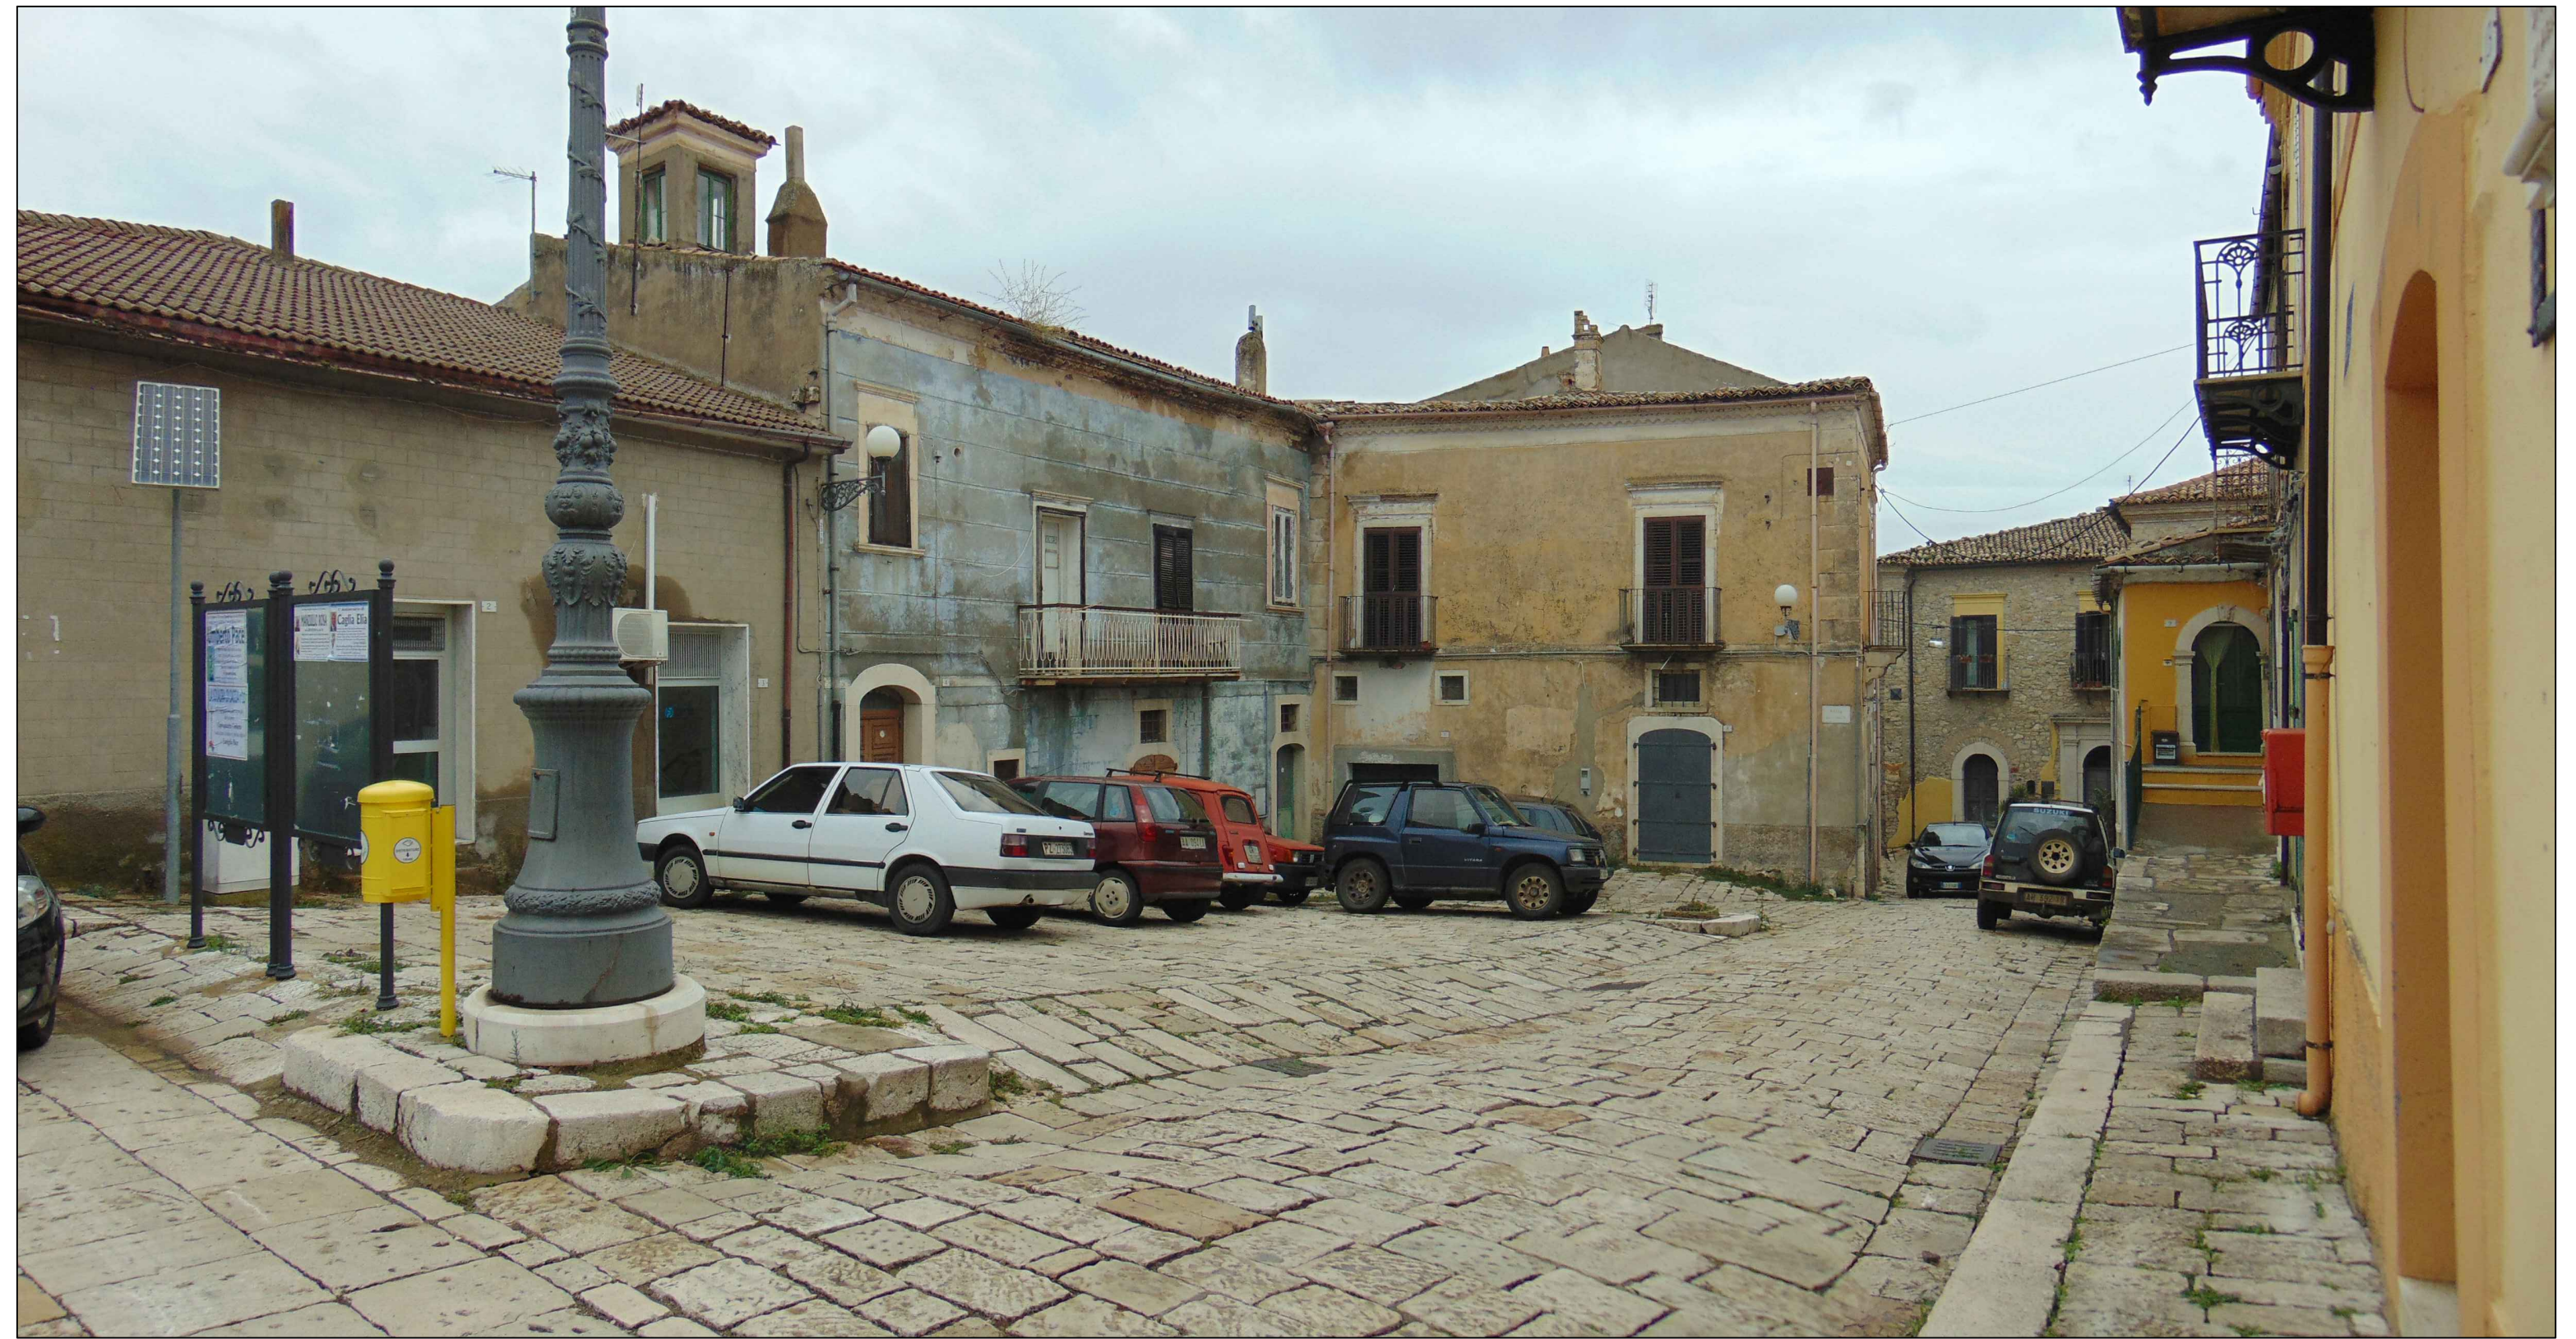
ID24 - Palazzo Nardoza

Panoramica - Stato di Fatto - Stato di Progetto

Palazzo Nardoza è un bene monumentale che si trova nel cuore del centro storico, in uno slargo di fronte Piazza Caduti. Zona ricettiva per la presenza della Chiesa Madre e di numerosi edifici del centro, il ricettore non offre molta possibilità di vedere al di là dello slargo in cui è ubicato. La panoramica, in direzione dell'impianto di progetto, ritrae il Palazzo al centro, contornato da altri edifici e da elementi di arredo urbano, che impegnano la visuale da sinistra a destra; l'impianto di progetto pertanto non è visibile nella scena.
