IMPIANTI TECNOLOGICI ILLUMINAZIONE ED IMPIANTI IN GALLERIA IMPIANTI IN GALLERIA

GALLERIA A19 - SEZIONI TIPO E DETTAGLI REALIZZATIVI

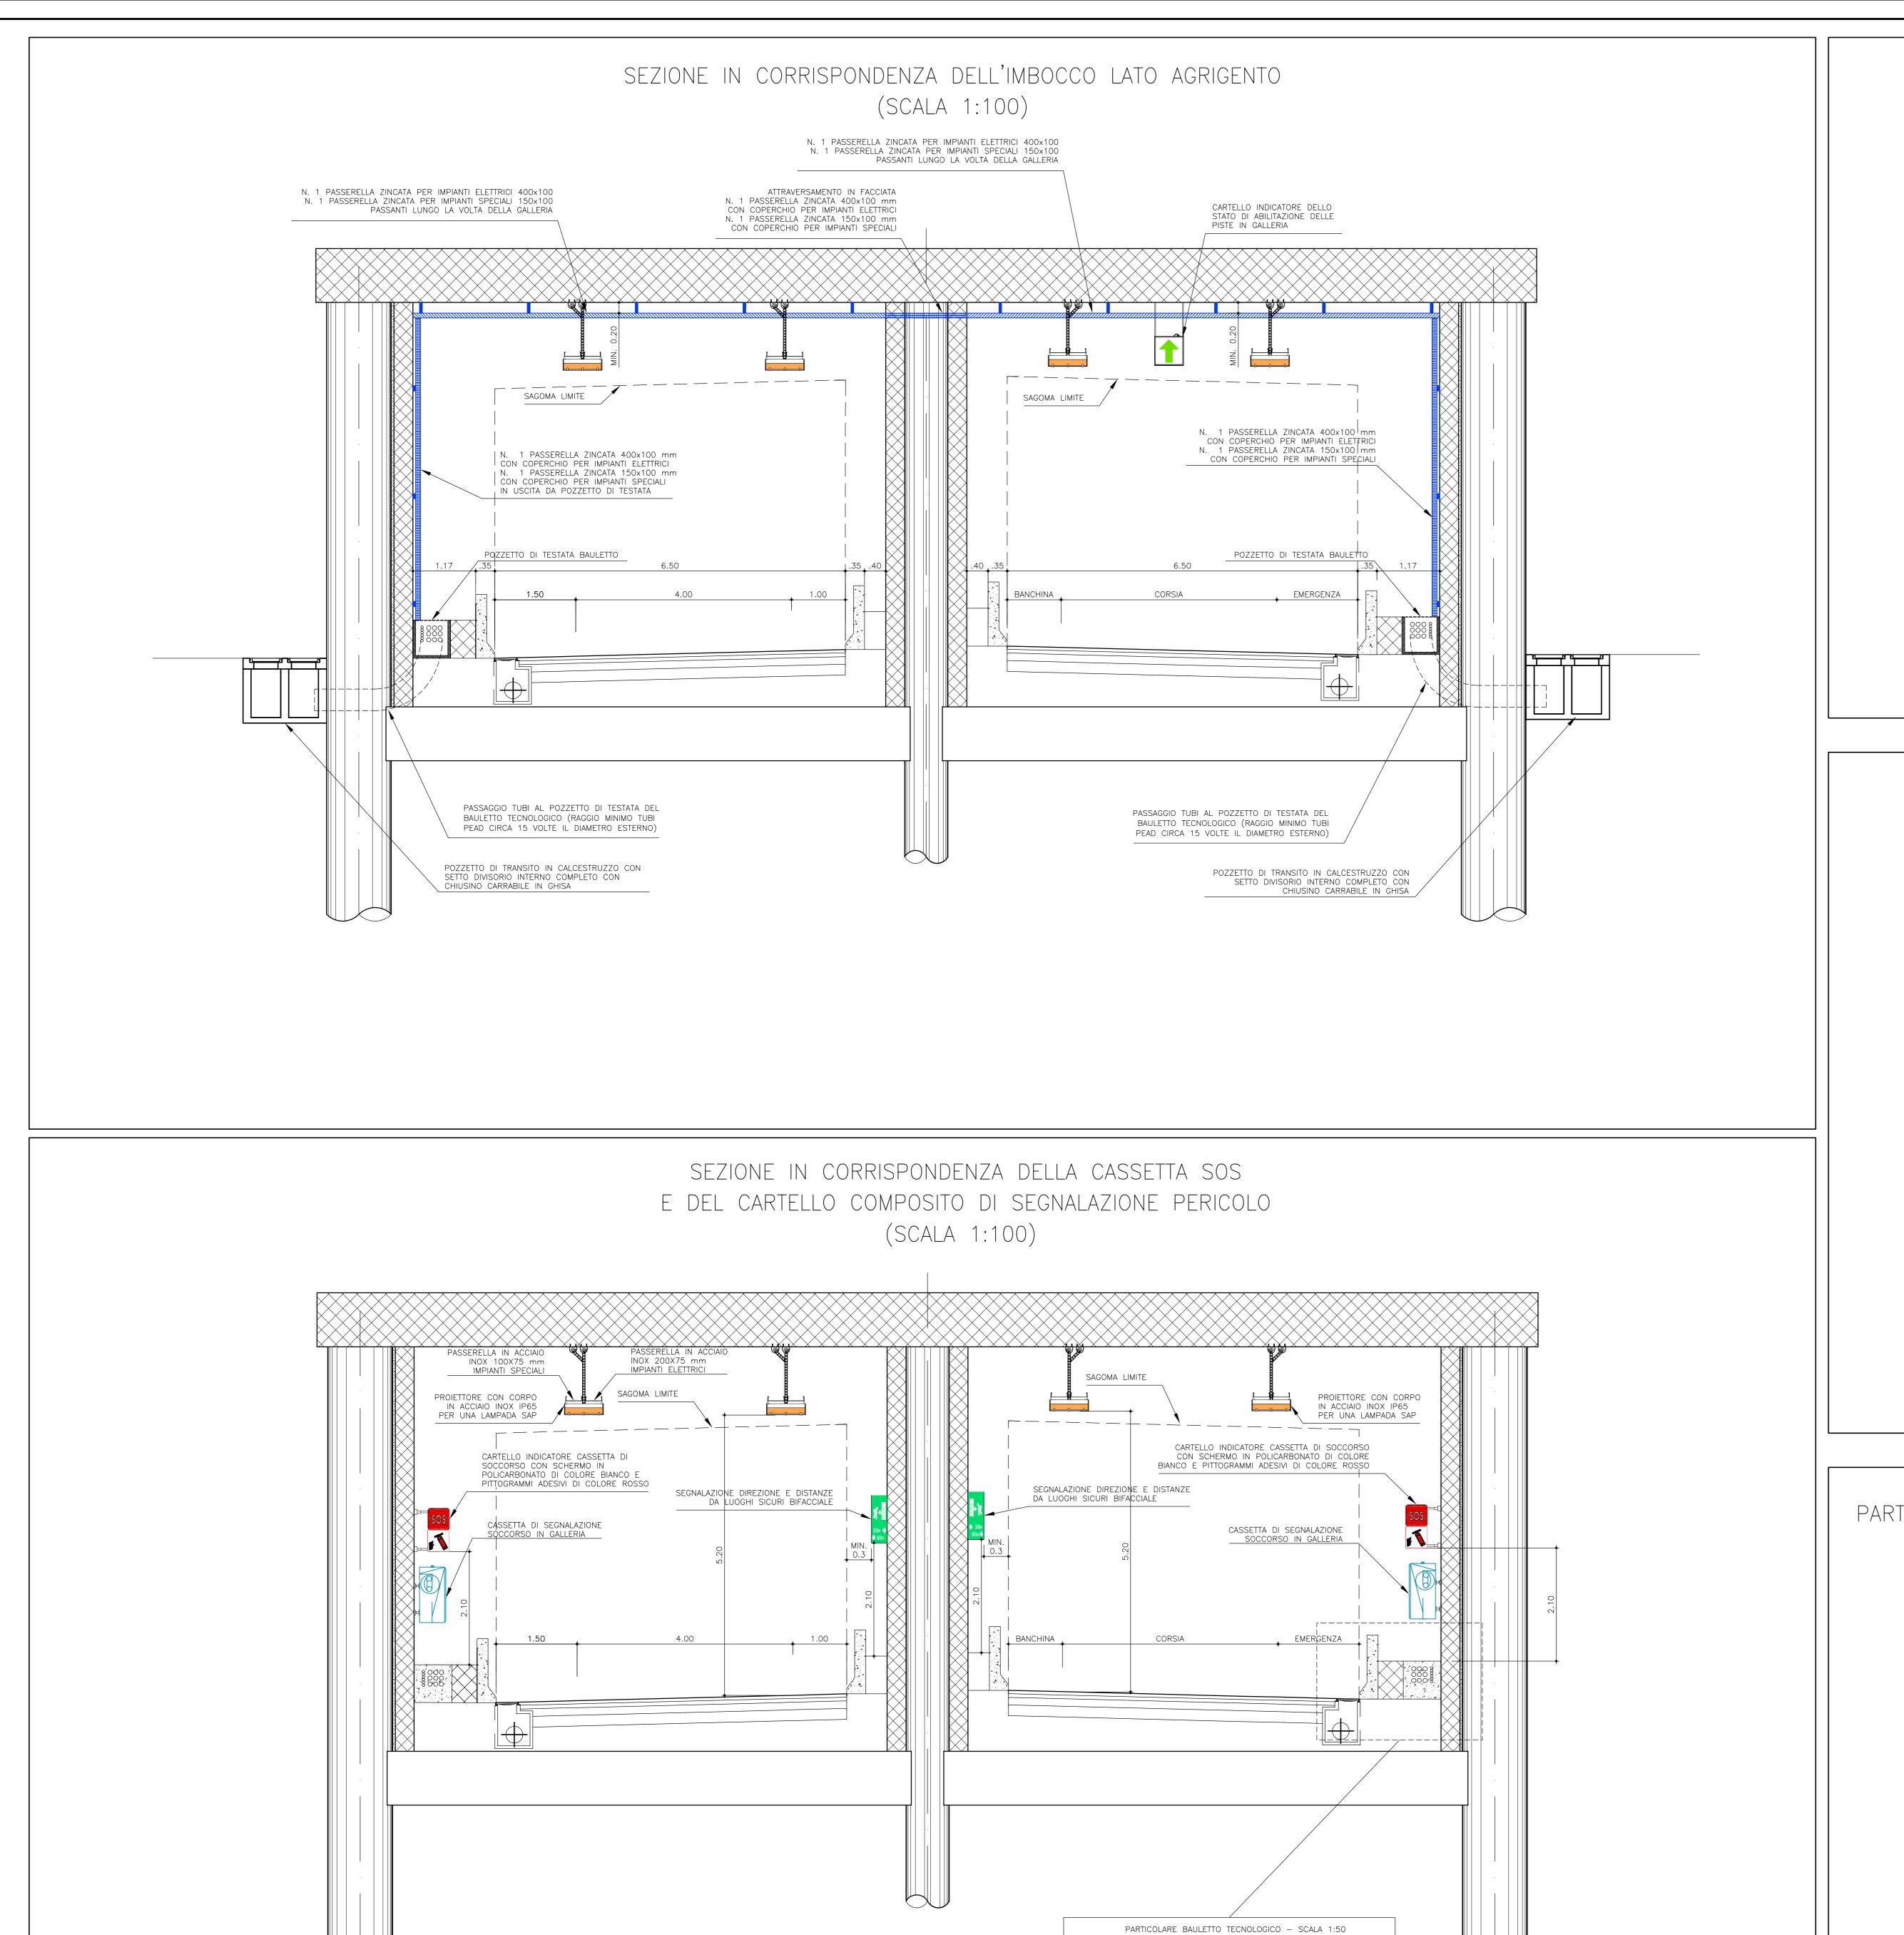
RIEMPIMENTO IN CALCESTRUZZO

9 TUBI ø80 IN POLIETILENE STRUTTURATO

2 TRITUBI ø50 IN POLIETILENE STRUTTURATO CORRUGATO ESTERNAMENTE
