Nuovo impianto per la produzione di energia da fonte eolica nei comuni di Sassari e Porto Torres (SS)

RELAZIONE ARCHEOLOGICA

WIND006.REL036

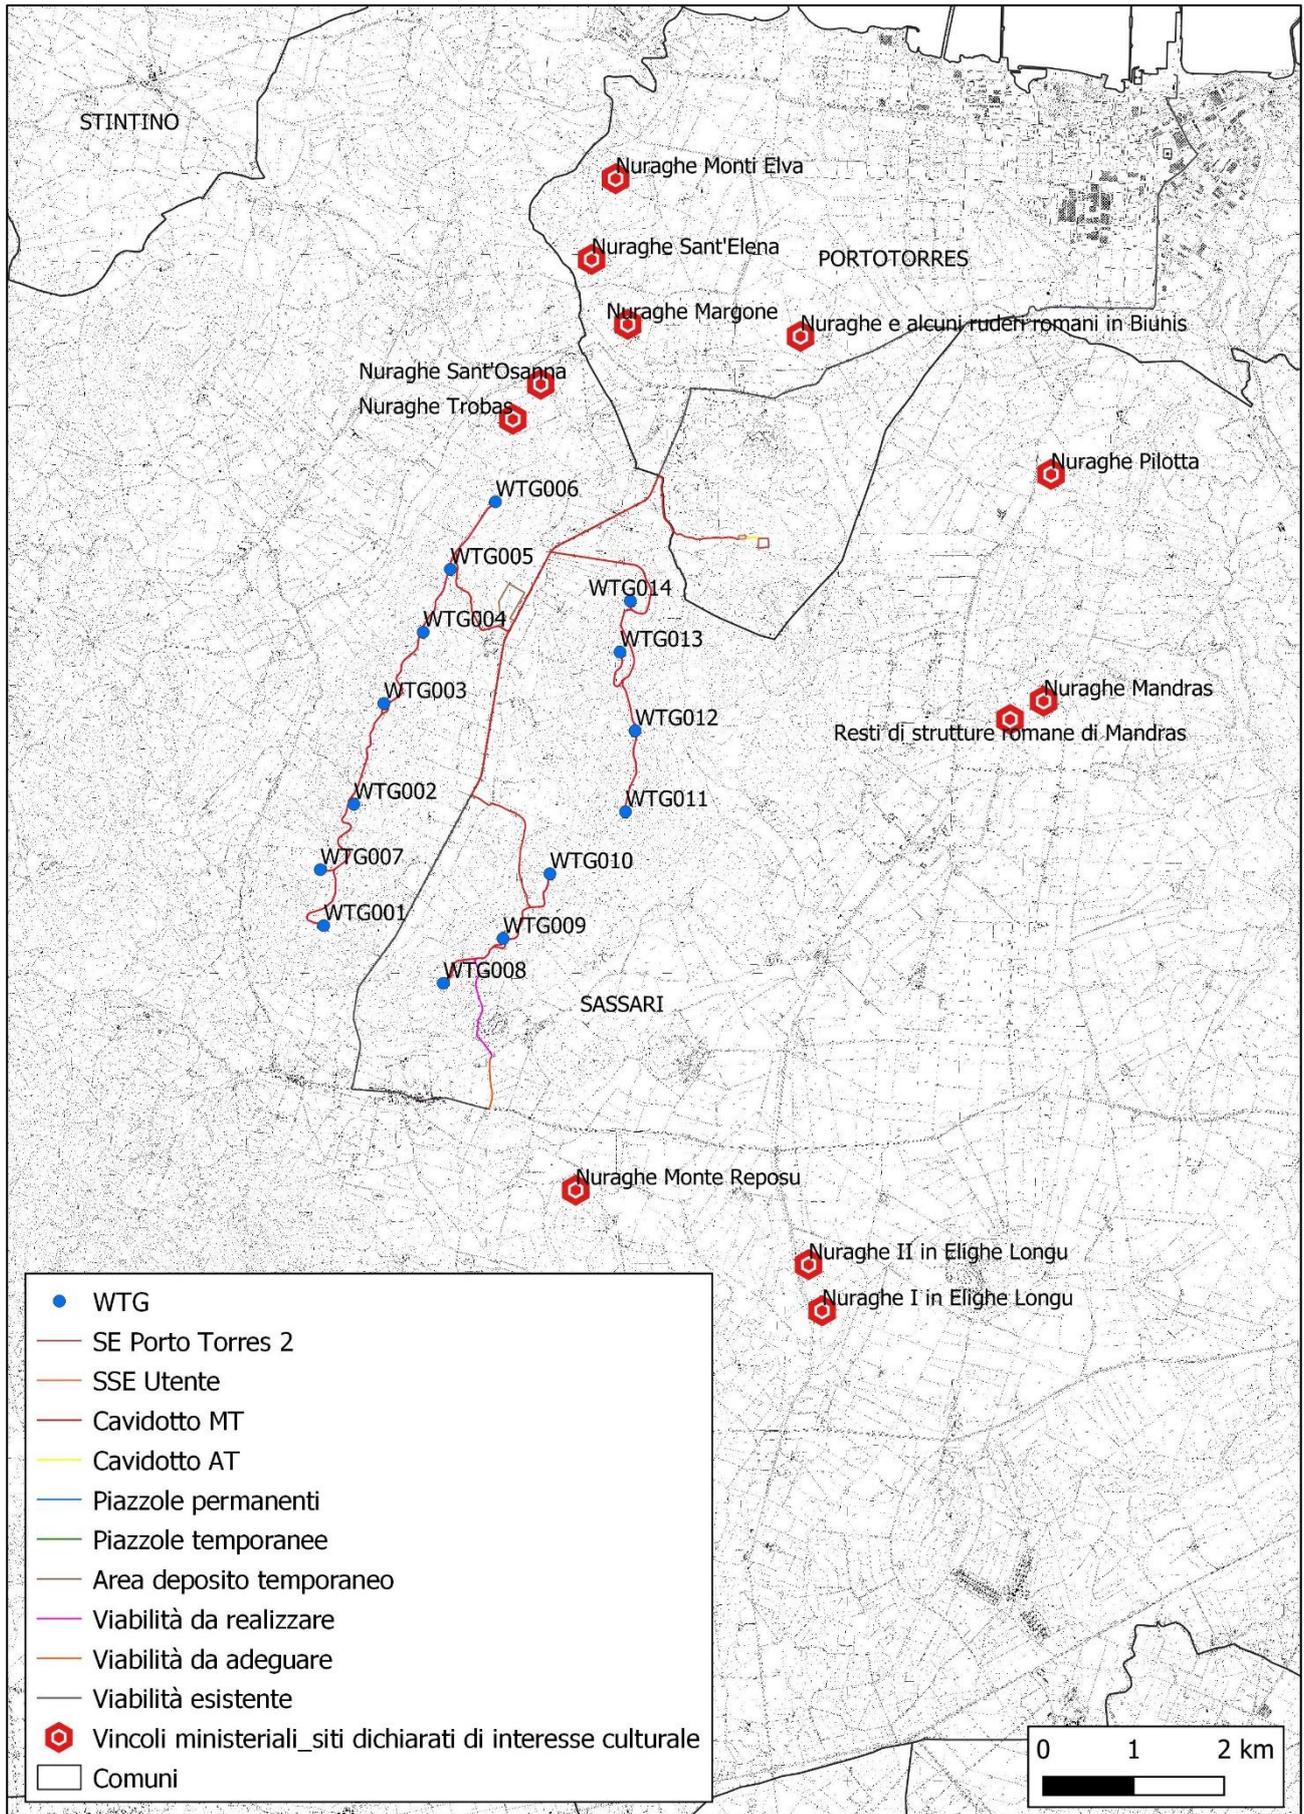
Figura 3. Posizionamento dell'impianto eolico e dei vincoli archeologici.

I vincoli e i beni dichiarati di interesse culturale esistenti nei comuni di Sassari e Porto Torres (Fig. 3) e ricadenti in un buffer di 5 km dal perimetro dell'impianto di "Sa Corredda" sono i seguenti.

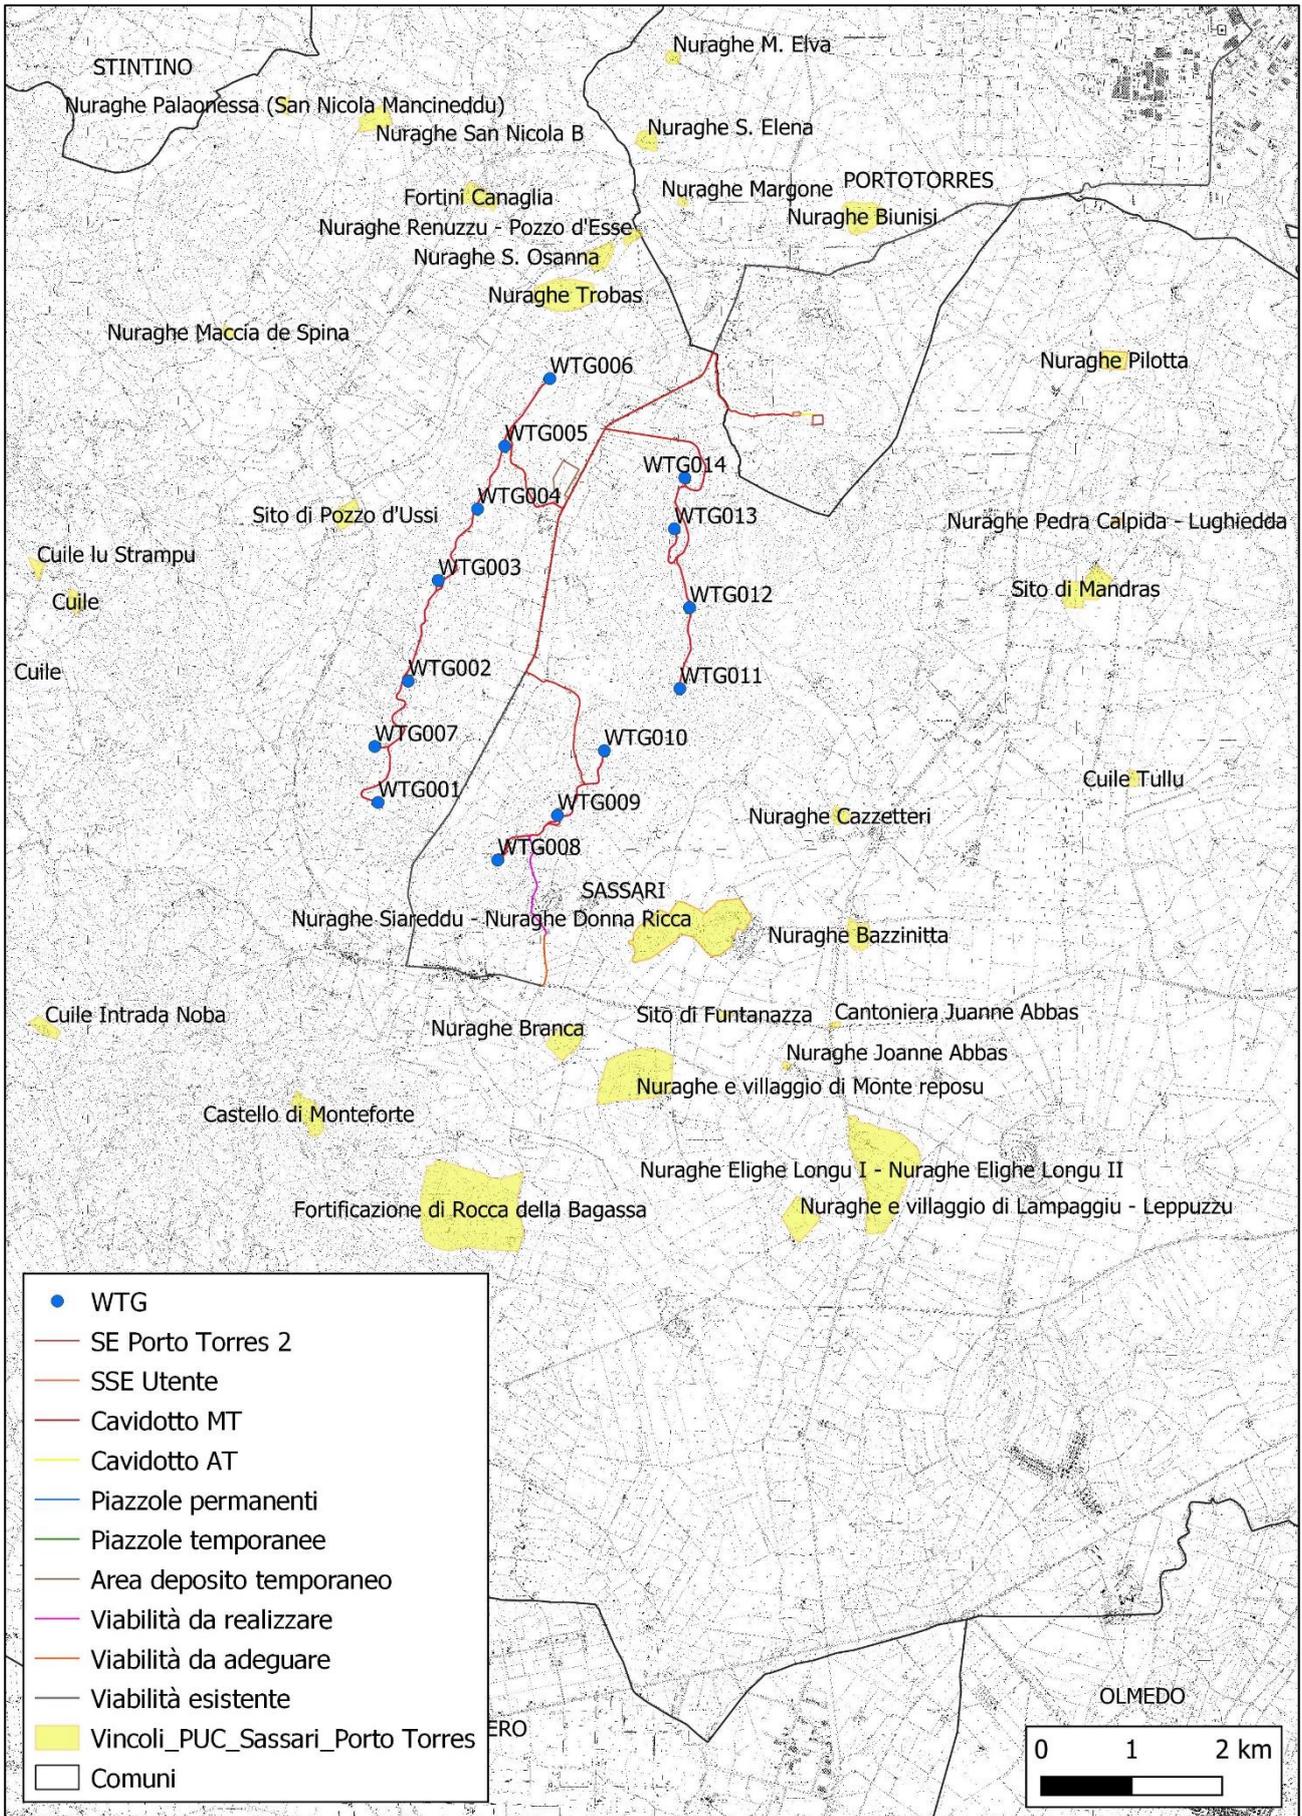
Figura 4. Posizionamento dell'impianto eolico e dei vincoli dei piani urbanistici comunali.

La verifica dei vincoli di tutela ambientale, paesaggistica e soprattutto storico culturale è stata realizzata attraverso l'analisi degli elaborati dei piani urbanistici comunali di Sassari e di Porto Torres. Sono state individuate le aree sottoposte a vincolo all'interno del buffer dei 5 km dal perimetro dell'impianto, georeferenziate e rappresentate cartograficamente in ambiente GIS (Fig. 4).

Dagli elaborati del PUC di Sassari e del PUC di Porto Torres si evince che non ci sono beni archeologici e aree a rischio archeologico ricadenti all'interno dell'impianto eolico "Sa Corredda" (Fig. 4). I beni più vicini (Fig. 5) ricadono nel buffer di 1 km (Nuraghe Trobas) e nel buffer di 2 km (Nuraghe Sant'Osanna; Nuraghe Renuzzu - Pozzo d'Esse; Nuraghe Siareddu - Nuraghe Donna Ricca; Sito di Pozzo d'Ussi).

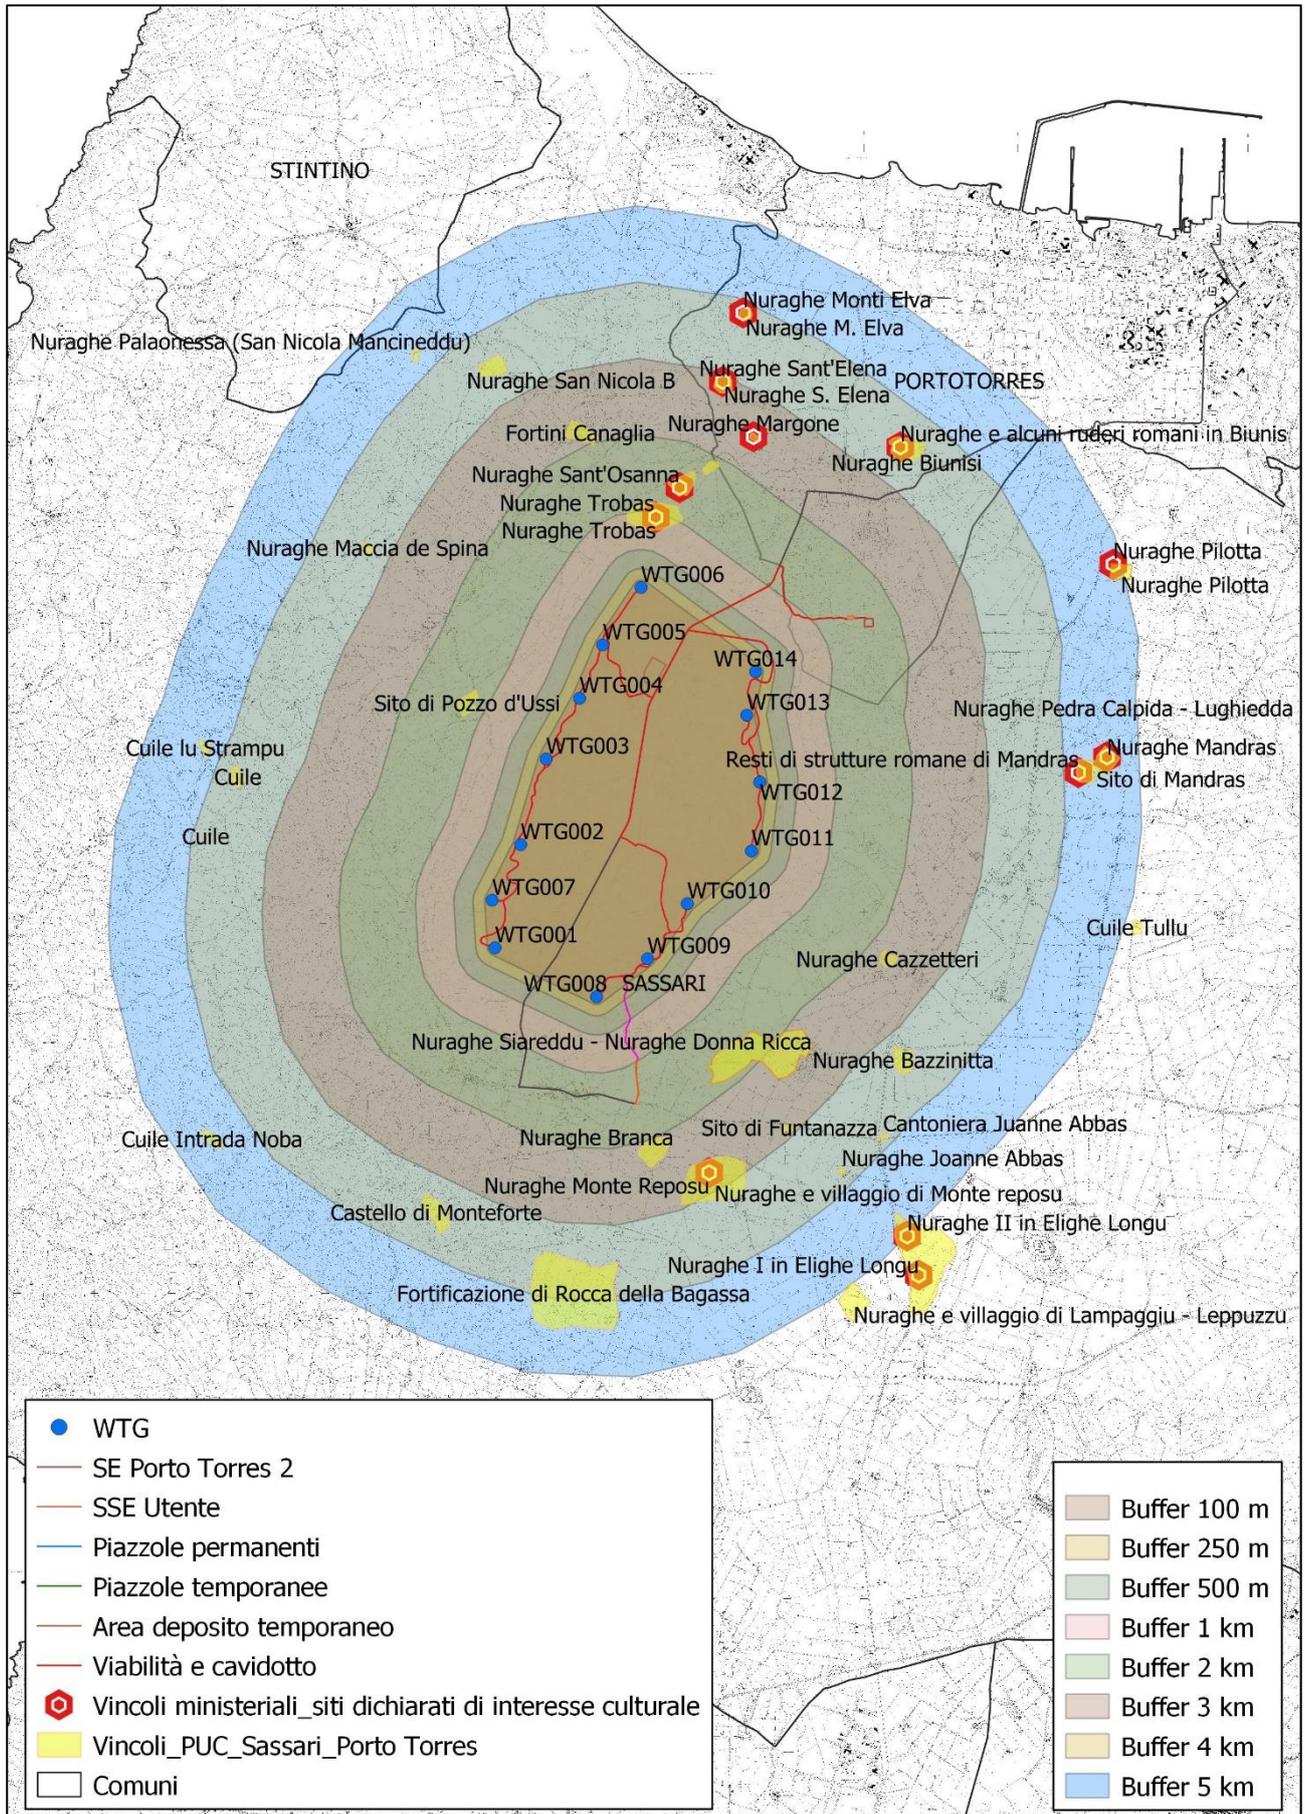
Figura 5. Parco eolico "Sa Corredda", quadro dei vincoli.

Si rileva che i beni archeologici più vicini al perimetro dell'impianto eolico "Sa Corredda" sono il Nuraghe Trobas e il Nuraghe Sant'Osanna che ricadono, rispettivamente, nei buffer di 1 km e di 2 km (Fig. 5).

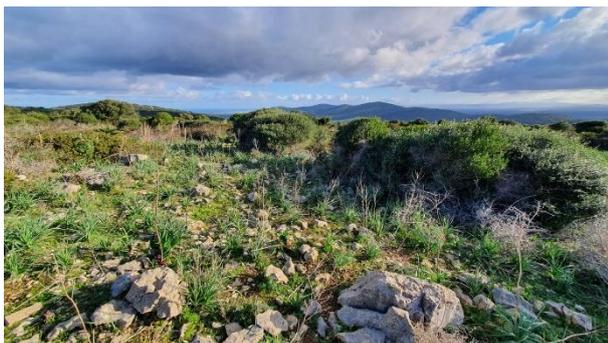
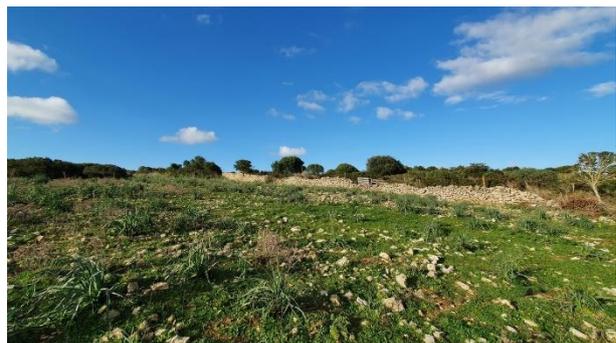
L'area della turbina **WTG001** (Figg. 12-13) presenta in generale una visibilità media, mentre il lato occidentale e l'angolo sud-orientale della piazzola presentano una visibilità nulla (Fig. 20). L'area si caratterizza per la presenza di roccia affiorante, clasti di calcare e macchia mediterranea e di settori privi di copertura arborea; si osserva inoltre un muro realizzato a secco che la attraversa in senso Nord Est – Sud Ovest e un accumulo di materiale litico, esito del dissodamento del terreno. All'interno della piazzola non si osservano tracce di tipo archeologico.

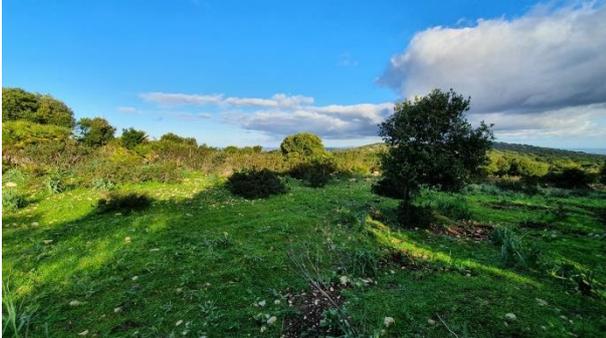
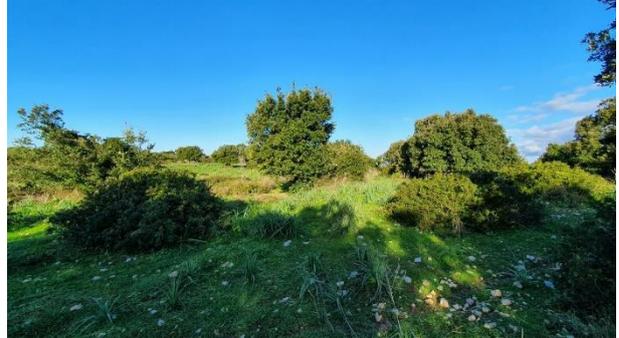
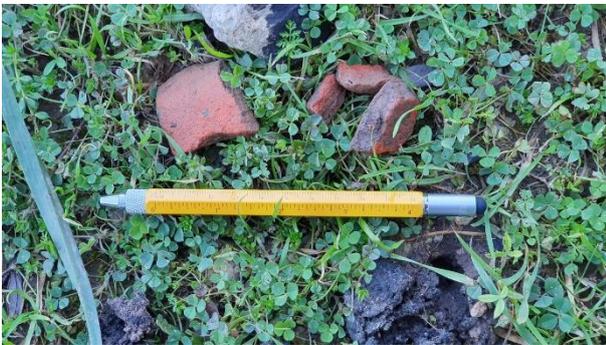
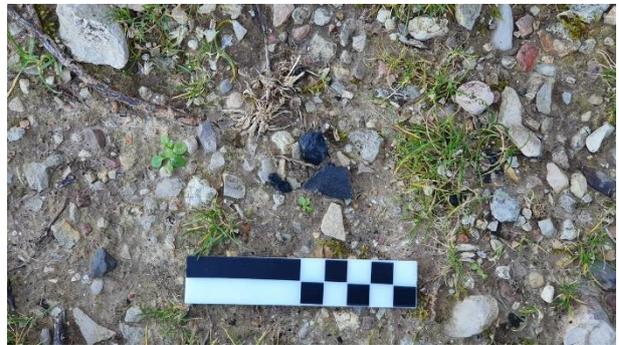
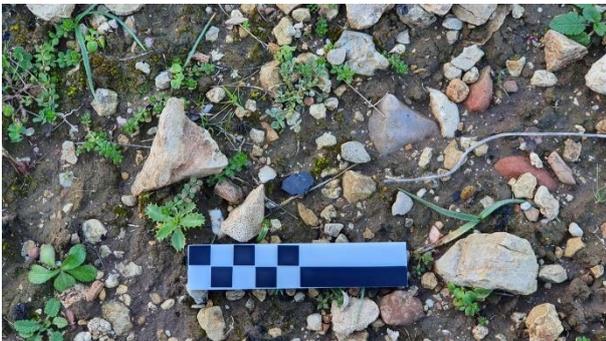
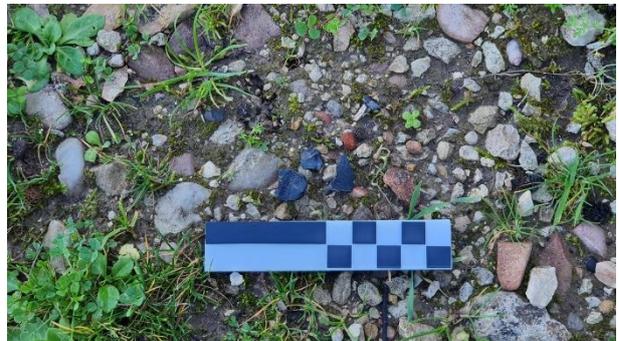
In un vasto settore localizzato a Nord e Nord Ovest di essa è stata individuata un'area di frammenti ceramici e di rinvenimenti di materiali archeologici all'interno della quale sono stati rilevati, in diversi punti, frammenti di ossidiana di piccole dimensioni, schegge ed esemplari con tracce di lavorazione, e alcuni frammenti di ceramica, tra cui un orlo, attribuibili ad un sito preistorico e, verosimilmente, a contesti prenuragici, denominato preliminarmente **UT Su Crabiore (Lu Crabioni)** sulla base della toponomastica

riportata, rispettivamente, nella Carta Tecnica Regionale e nella carta dell'IGM (Figg. 14-19). Di questo sito si propone una delimitazione provvisoria (Fig. 20), che andrà precisata con ricognizioni mirate e approfondite, da realizzarsi anche in altre condizioni di visibilità.

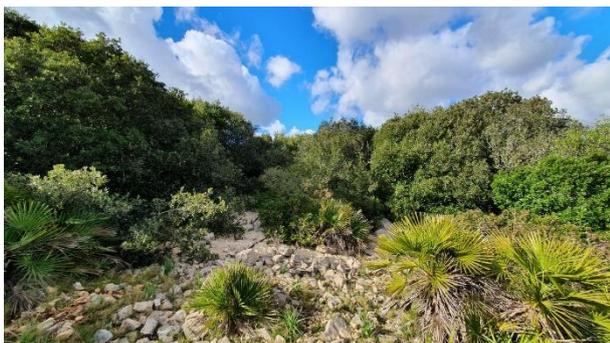
Figura 21. Area della WTG002 da N.

L'area della turbina WTG002 (Figg. 21-22) presenta per oltre metà della sua estensione una visibilità pressoché nulla; il lato orientale, dove ricadono le piazzole permanenti, presenta invece una bassa visibilità, con superfici interessate da una copertura arborea (Fig. 25). A circa 13 m a Sud della piazzola è stato individuato un vertice trigonometrico dell'IGM, segnato in posto da un palo fissato nella roccia (Figg. 23-24). Nell'area, ispezionata pertanto limitatamente e a campione tra la vegetazione costituita da arbusti e alberi, non si osservano tracce o materiali di tipo archeologico.

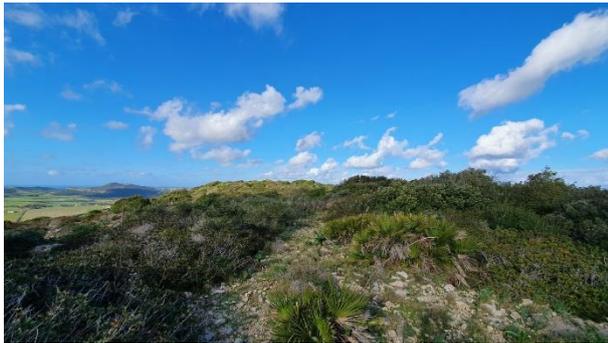
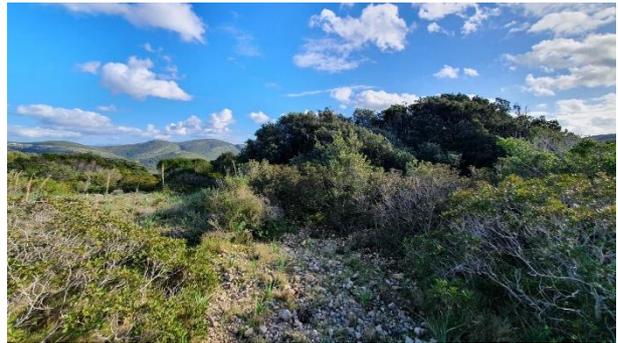
L'area della turbina WTG003 (Figg. 26-27) è localizzata a 190 m circa dal margine settentrionale della Cava di La Camusina (loc. La Corte, Sassari). Mostra in generale una visibilità bassa; si osservano tuttavia settori con roccia o clasti di roccia affioranti e ampie superfici la cui copertura arbustiva consente comunque di ispezionare il terreno (Fig. 28). La parte centrale e l'angolo sud-orientale della piazzola mostra invece una visibilità nulla e risulta osservabile solo penetrando all'interno della vegetazione. Nei punti ricognibili non si osservano tracce o materiali di tipo archeologico.

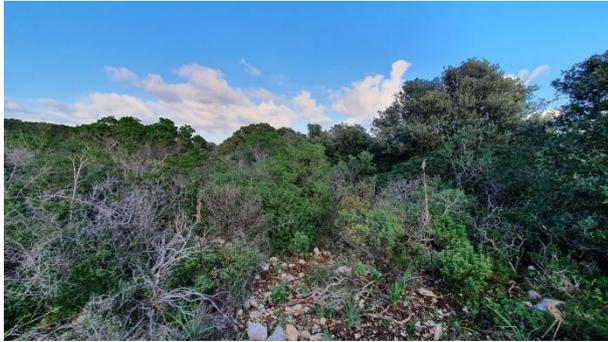
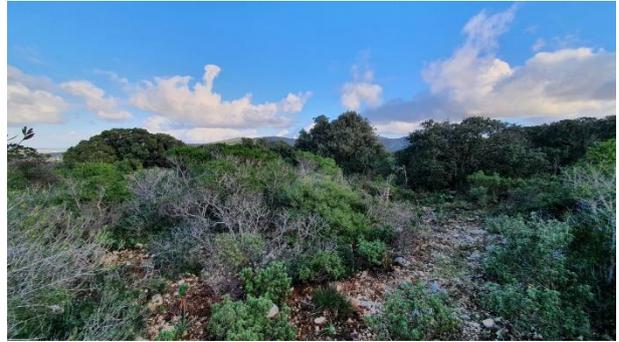
L'area della turbina WTG004 (Figg. 29-30) presenta il settore centrale e nord-occidentale con vegetazione arbustiva e roccia affiorante; un vasto settore meridionale e un isolato settore nord-orientale sono interessati da una copertura boschiva. In generale la visibilità di quest'area appare, rispettivamente, bassa o nulla (Fig. 31). Nelle superfici ricognibili non si osservano tracce o materiali di tipo archeologico.

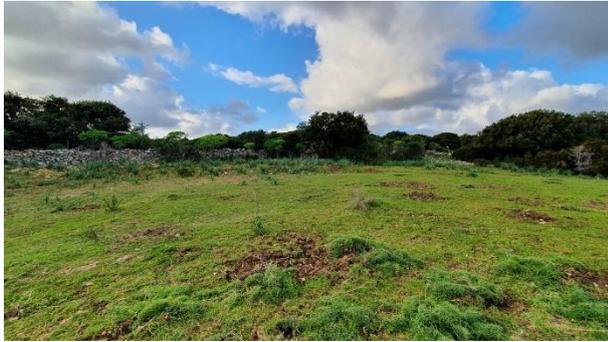
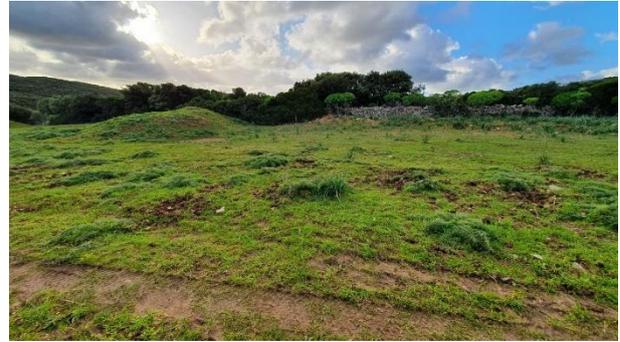
L'area della turbina WTG005 (Figg. 32-33) presenta una diffusa copertura arborea, ad eccezione di un isolato settore, localizzato nell'angolo nord-orientale, interessato dalla presenza di lentisco. Nel lato

occidentale della piazzola si osserva un accumulo di terreno di riporto. Questo settore è peraltro attraversato da una strada di penetrazione, percorribile con mezzi fuori strada. Per quanto detto, la visibilità appare prevalentemente media e, limitatamente, nulla (Fig. 34). Non si osservano tracce o materiali di tipo archeologico.

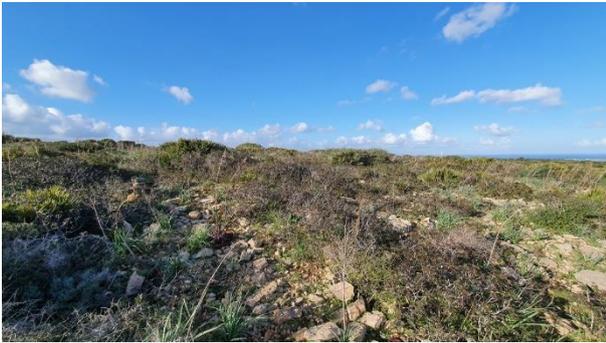
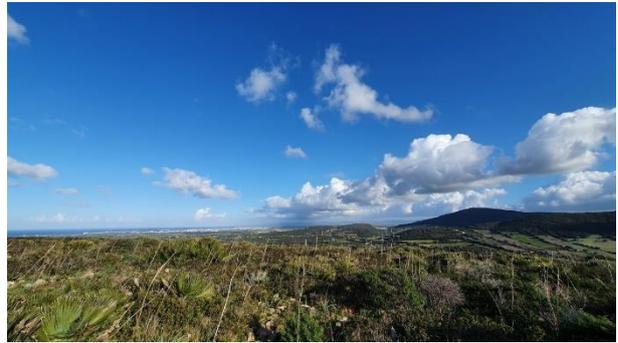
L'area della turbina WTG006 (Figg. 35-36) presenta una generale bassa visibilità e si caratterizza per la diffusa presenza di una vegetazione di tipo mediterraneo, poco sviluppata in altezza, alternata a spazi privi di

vegetazione e con presenza di roccia e clasti rocciosi (Fig. 37). Nelle superfici ricognibili non si osservano tracce o materiali di tipo archeologico.

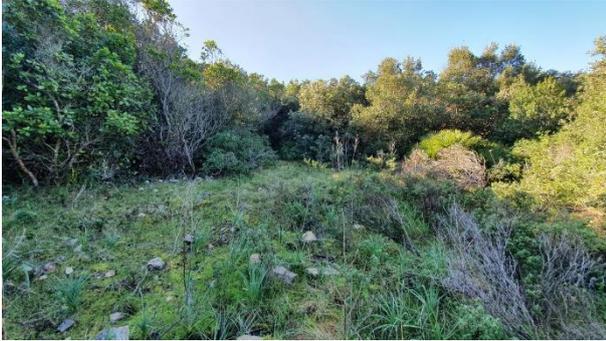
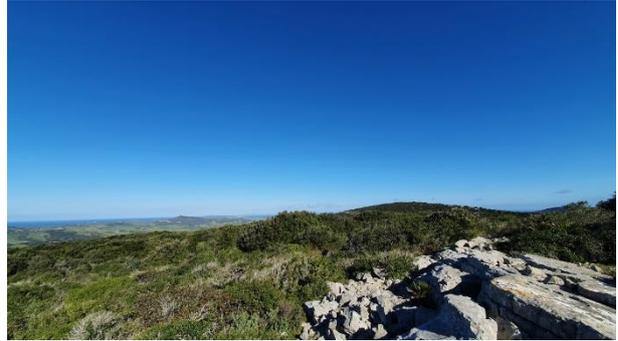
L'area della turbina WTG007 (Figg. 38-39) è quasi integralmente interessata dalla presenza di una copertura di lecci, arbusti e palme nane; una linea centrale che attraversa diagonalmente l'area e l'angolo sud-orientale della piazzola mostrano invece clasti di calcare e una rada copertura arbustiva. La visibilità appare

generalmente nulla o bassa (Fig. 20). Nelle superfici ricognibili non si osservano tracce o materiali di tipo archeologico.

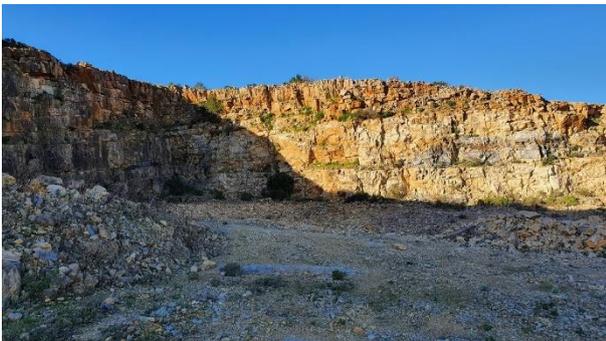
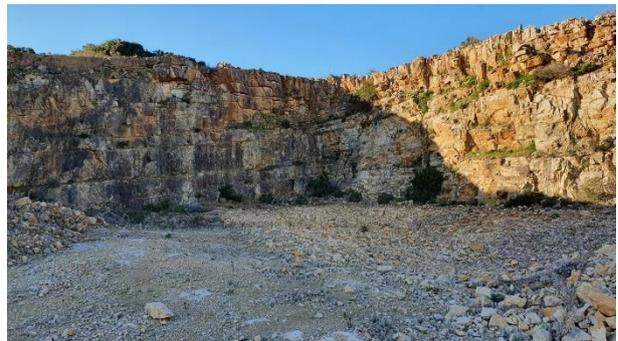
L'area della turbina WTG008 (Figg. 40-41) ricade nella Cava Palamarrone (Sassari), all'interno del prolungamento nord-occidentale della cava. Questo settore, caratterizzato esclusivamente da roccia e clasti di roccia affioranti, presenta una visibilità medio alta (Fig. 44); al suo interno non si osservano tracce o materiali di tipo archeologico.

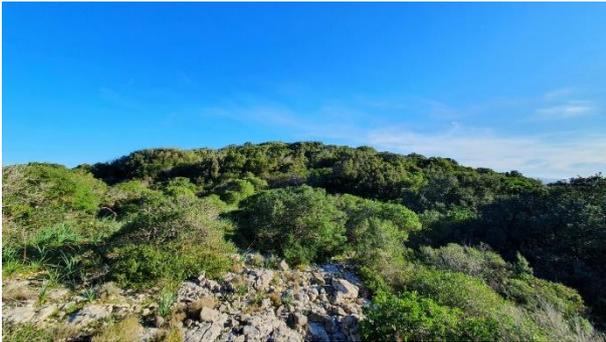
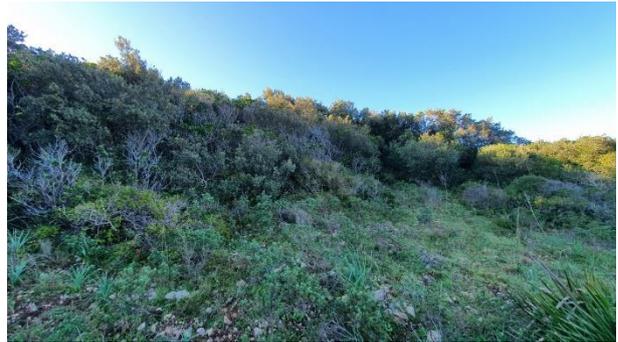
L'area della turbina WTG009 (Figg. 42-43) presenta una copertura fitta e uniforme di lecci e arbusti e si caratterizza, pertanto, per una visibilità nulla (Fig. 44). È stato possibile ispezionare il terreno presso l'angolo nord-occidentale della piazzola e alcune aree limitrofe alla base della sommità scelta per l'impianto della turbina. In questi punti e nelle vicinanze non si osservano tracce o materiali di tipo archeologico.

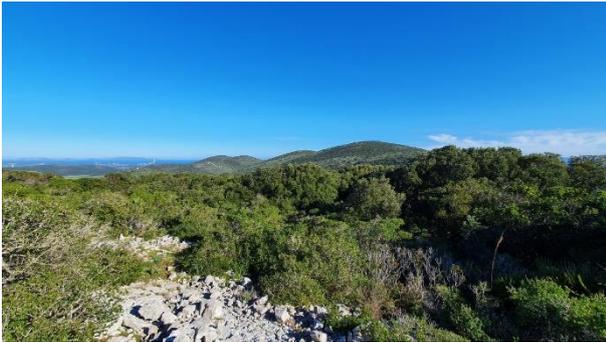
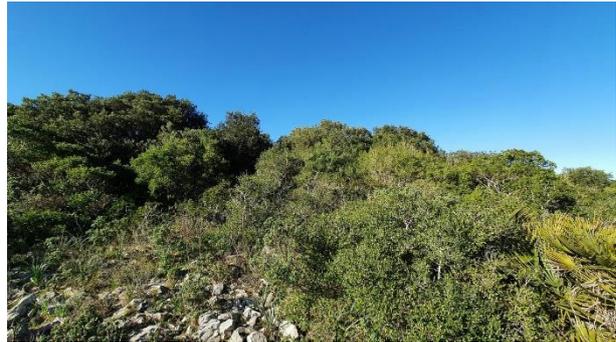
L'area della turbina WTG010 (Figg. 45-46) presenta i settori meridionale e occidentale interessati da una copertura di lecci e arbusti, che determina una visibilità nulla; il settore nord-occidentale mostra una superficie esposta con una copertura erbacea e clasti di calcare, caratterizzata da una generale bassa visibilità (Fig. 47). Nelle superfici riconoscibili non si osservano tracce o materiali di tipo archeologico.

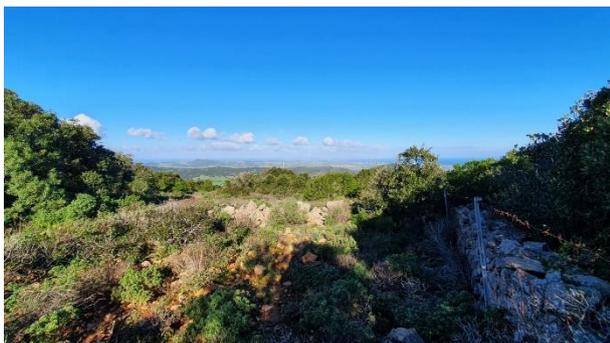
Figura 48. Area della turbina WTG011 da S.

L'area della turbina WTG011 (Figg. 48-49) è interessata dalla diffusa presenza di arbusti della macchia mediterranea e di isolati settori con roccia affiorante, e presenta una generale bassa visibilità; il settore occidentale, coperto integralmente da piante di lentisco, mostra una visibilità nulla (Fig. 50). All'interno di quest'area s'intersecano tre muri, punto di riferimento per i cacciatori della zona.

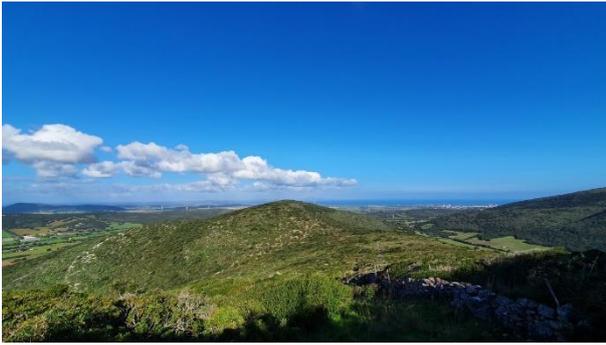
Figura 51. Area della turbina WTG012, vista dai pressi della WTG011.

L'area della turbina WTG012 (Figg. 51-52) appare coperta dalla macchia mediterranea, tra cui lentisco e palme nane, con piante poco sviluppate in altezza, e mostra isolati settori privi di copertura arborea e con roccia affiorante. L'area presenta in generale una bassa visibilità (Fig. 53). Nelle superfici ricognibili non si osservano tracce o materiali di tipo archeologico.

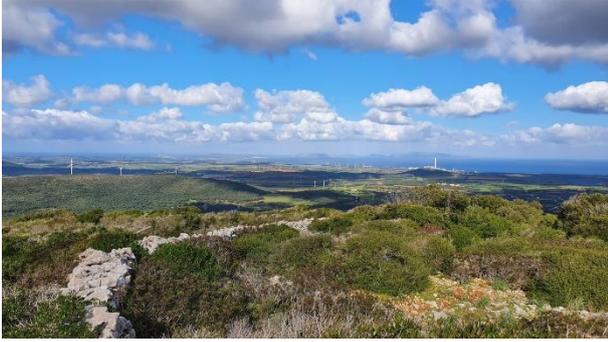
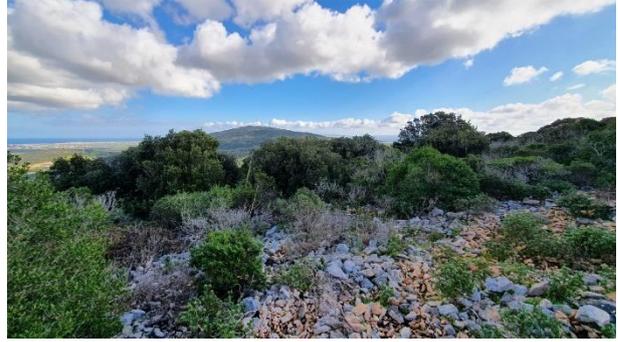
L'area della turbina WTG013 (Figg. 54-55) presenta una generale bassa visibilità (Fig. 58). L'area è infatti caratterizzata dalla presenza di piante e arbusti della macchia mediterranea e da isolati settori con roccia e clasti di calcare affioranti. Nelle superfici ricognibili non si osservano tracce o materiali di tipo archeologico.

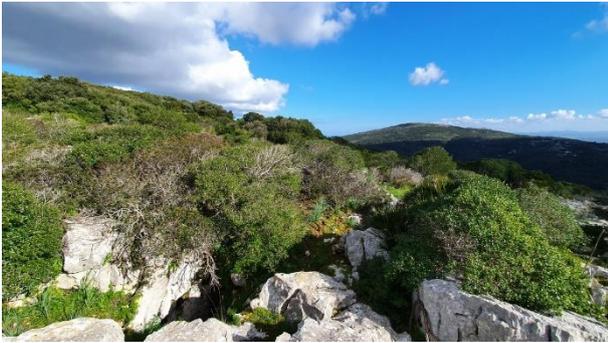
Figura 56. Pozzo carsico presso la turbina WTG013.

Le aree delle turbine WTG012 e WTG013 e il territorio circostante sono frequentate dai cacciatori e sono raggiungibili o avvicinabili da mezzi 4x4. Si rileva in prossimità della turbina WTG013 la presenza di un pozzo carsico profondo 90 m circa, conosciuto in posto con il nome di "Pentuma" (Figg. 56-57).

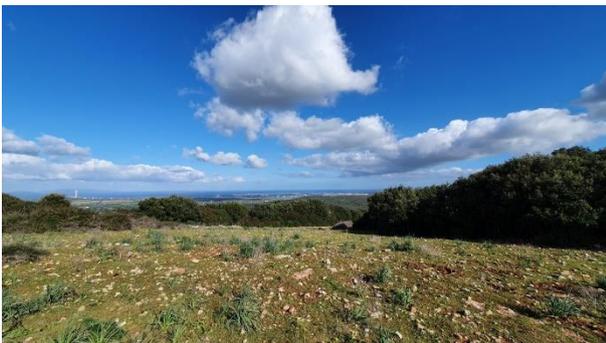
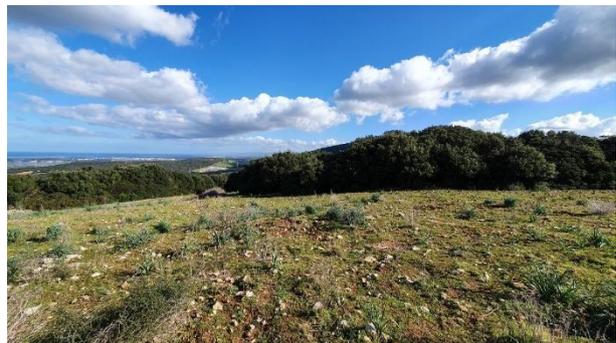
L'area della turbina WTG014 (Figg. 59-60) presenta una rada copertura arborea con clasti di calcare osservabili in superficie e si caratterizza per una visibilità media, ad eccezione dell'angolo orientale nascosto da piante di lentisco, che determinano una visibilità nulla (Fig. 61).

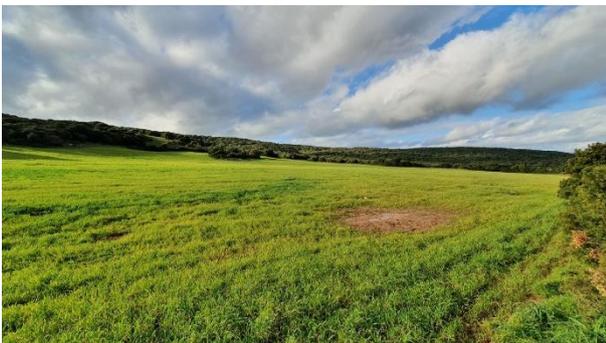
Figura 62. Area di deposito temporaneo da SE (settore occidentale).

L'area di deposito temporaneo (Figg. 62-63) si presenta arata e seminata di recente e mostra ampi e diffusi spazi di terreno ricognibili, caratterizzati da una visibilità media (Fig. 64). Non si osservano tracce o materiali di tipo archeologico.

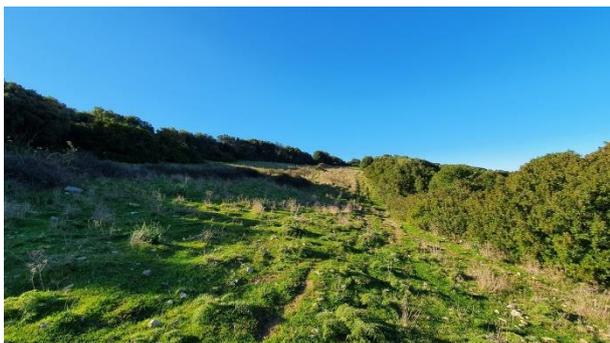
Figura 66. Tracciato del cavidotto presso la WTG001, vista da ENE.

WTG001 (Figg. 66-67), visibilità bassa, **presenza di materiali archeologici nelle vicinanze** (UT SU Crabiore/Lu Crabioni);

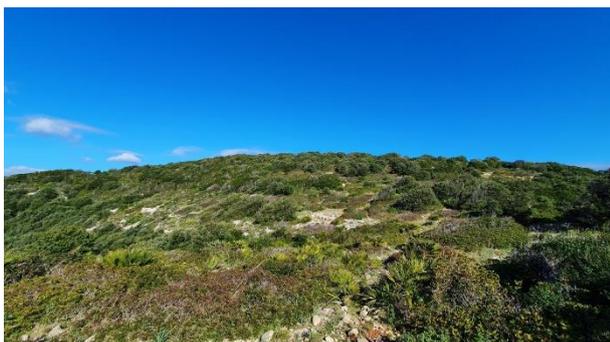
Figura 68. Tracciato del cavidotto a breve distanza dalla WTG002.

WTG002 (Fig. 68), visibilità bassa, assenza di materiali archeologici;

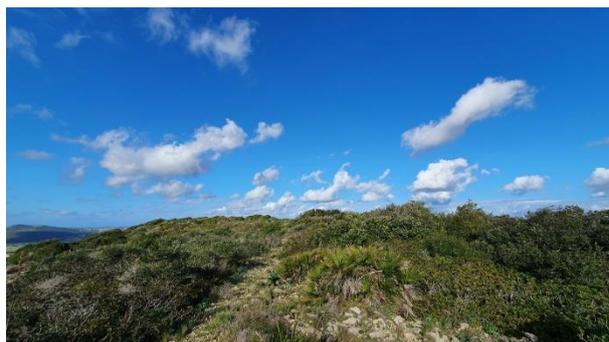
Figura 69. Tracciato del cavidotto presso la WTG003, vista da S.

WTG003 (Fig. 69), visibilità bassa, assenza di materiali archeologici;

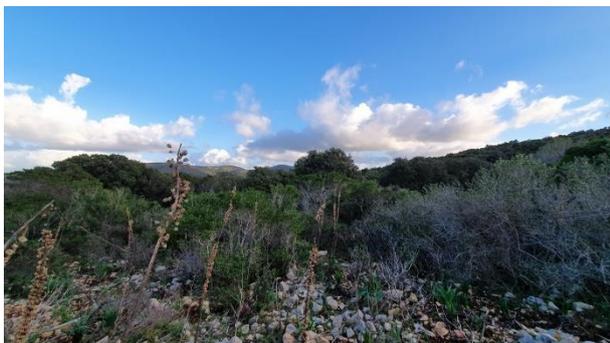
Figura 70. Tracciato del cavidotto presso la WTG004, vista da N.

WTG004 (Fig. 70), visibilità bassa, assenza di materiali archeologici;

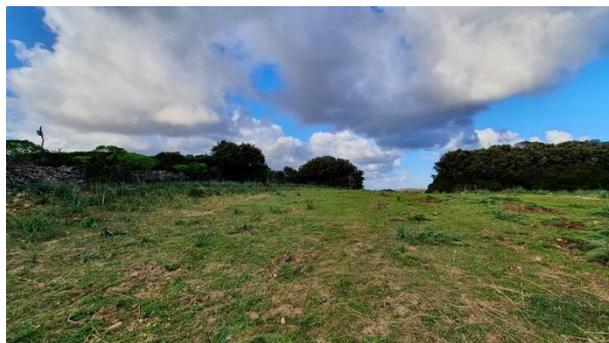
Figura 71. Tracciato del cavidotto a ridosso della WTG005.

WTG005 (Fig. 71), visibilità media e visibilità bassa, assenza di materiali archeologici;

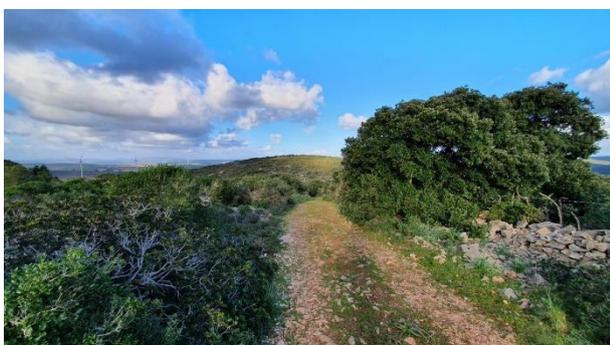
Figura 72. Tracciato del cavidotto tra la WTG005 e la WTG006.

WTG006 (Fig. 72), visibilità bassa, assenza di materiali archeologici;

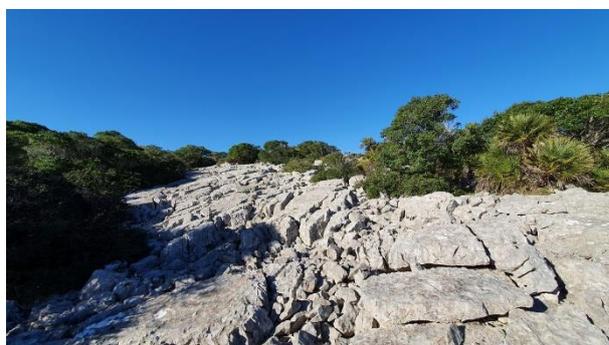
Figura 73. Tracciato del cavidotto presso la WTG007, vista da SE.

WTG007 (Fig. 73), visibilità nulla, assenza di materiali archeologici nei tratti ricognibili;

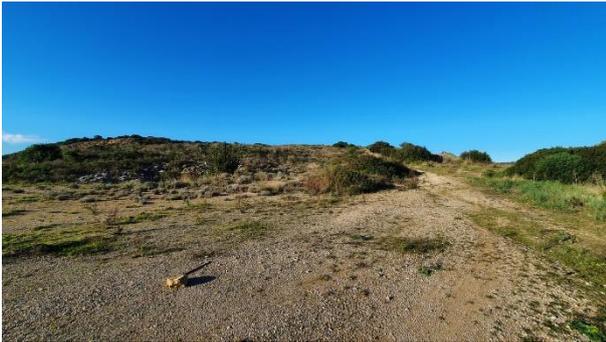
Figura 74. Tracciato del cavidotto presso la WTG008, all'interno della Cava Palamarrone.

WTG008 (Fig. 74), visibilità medio alta, assenza di materiali archeologici;

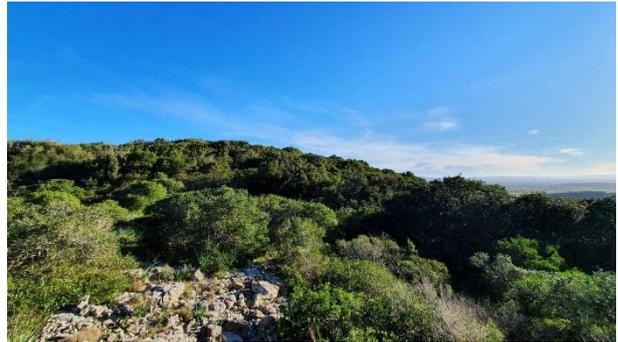
Figura 75. Tracciato del cavidotto presso la WTG009, vista da SSW.

WTG009 (Fig. 75), visibilità nulla, assenza di materiali archeologici nei tratti ricognibili;

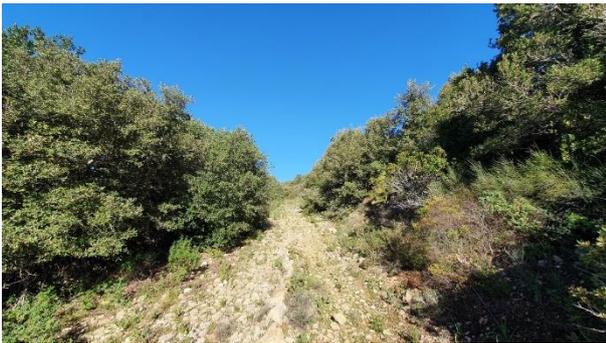
WTG010 (Figg. 76-77), visibilità nulla, assenza di materiali archeologici nei tratti ricognibili;

Figura 76. Strada realizzata in basolato, attraversata dal cavidotto che collega la WTG010.

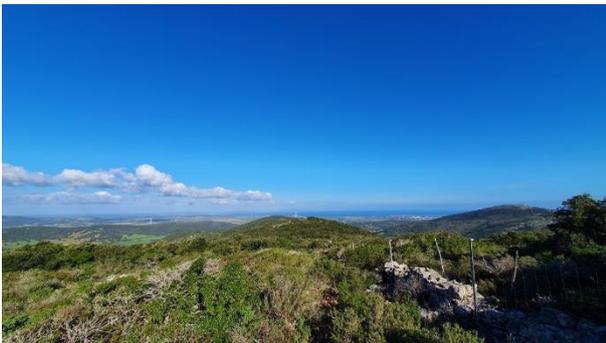
Figura 78. Tracciato del cavidotto presso la WTG011, vista da SW.

WTG011 (Fig. 78), visibilità bassa, assenza di materiali archeologici;

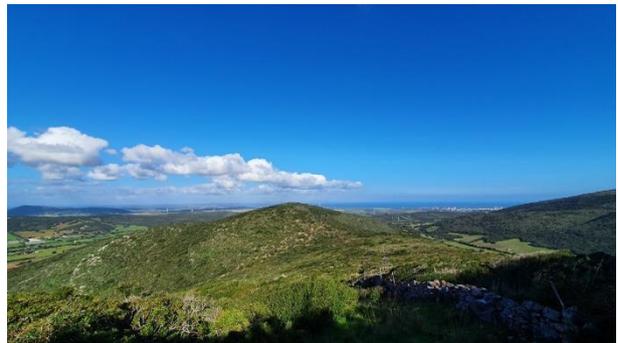
Figura 79. Tracciato del cavidotto tra la WTG011 e la WTG012.

WTG012 (Fig. 79), visibilità bassa e visibilità nulla, assenza di materiali archeologici;

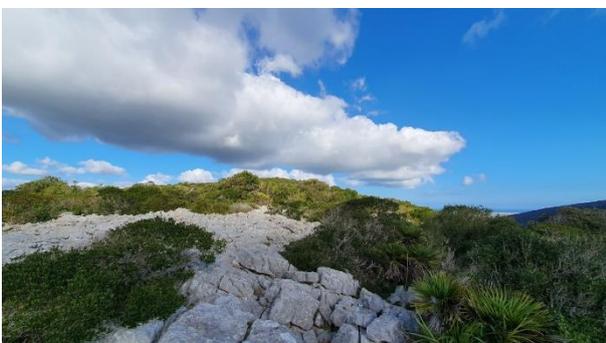
Figura 80. Tracciato del cavidotto presso la WTG013, vista da SSW.

WTG013 (Fig. 80), visibilità bassa, assenza di materiali archeologici;

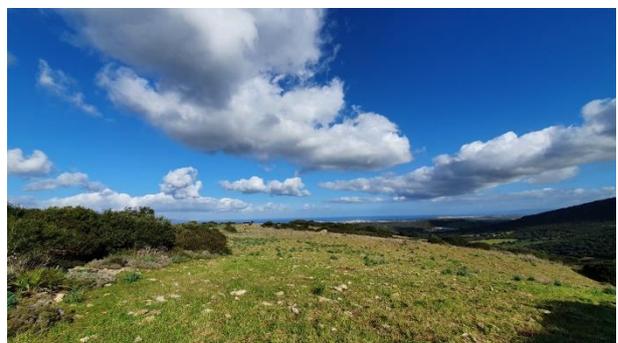
Figura 81. Tracciato del cavidotto presso la WTG014, vista da SSW.

WTG014 (Fig. 81), visibilità media, assenza di materiali archeologici.
