# SEZIONE GEOLOGICA 1 [S2-R3]

PIOMBINO (LI) - LOC. SALIVOLI - VIA DEI CAVALLEGGERI - COLLEGAMENTO HVDC "SA.CO.I. 3"

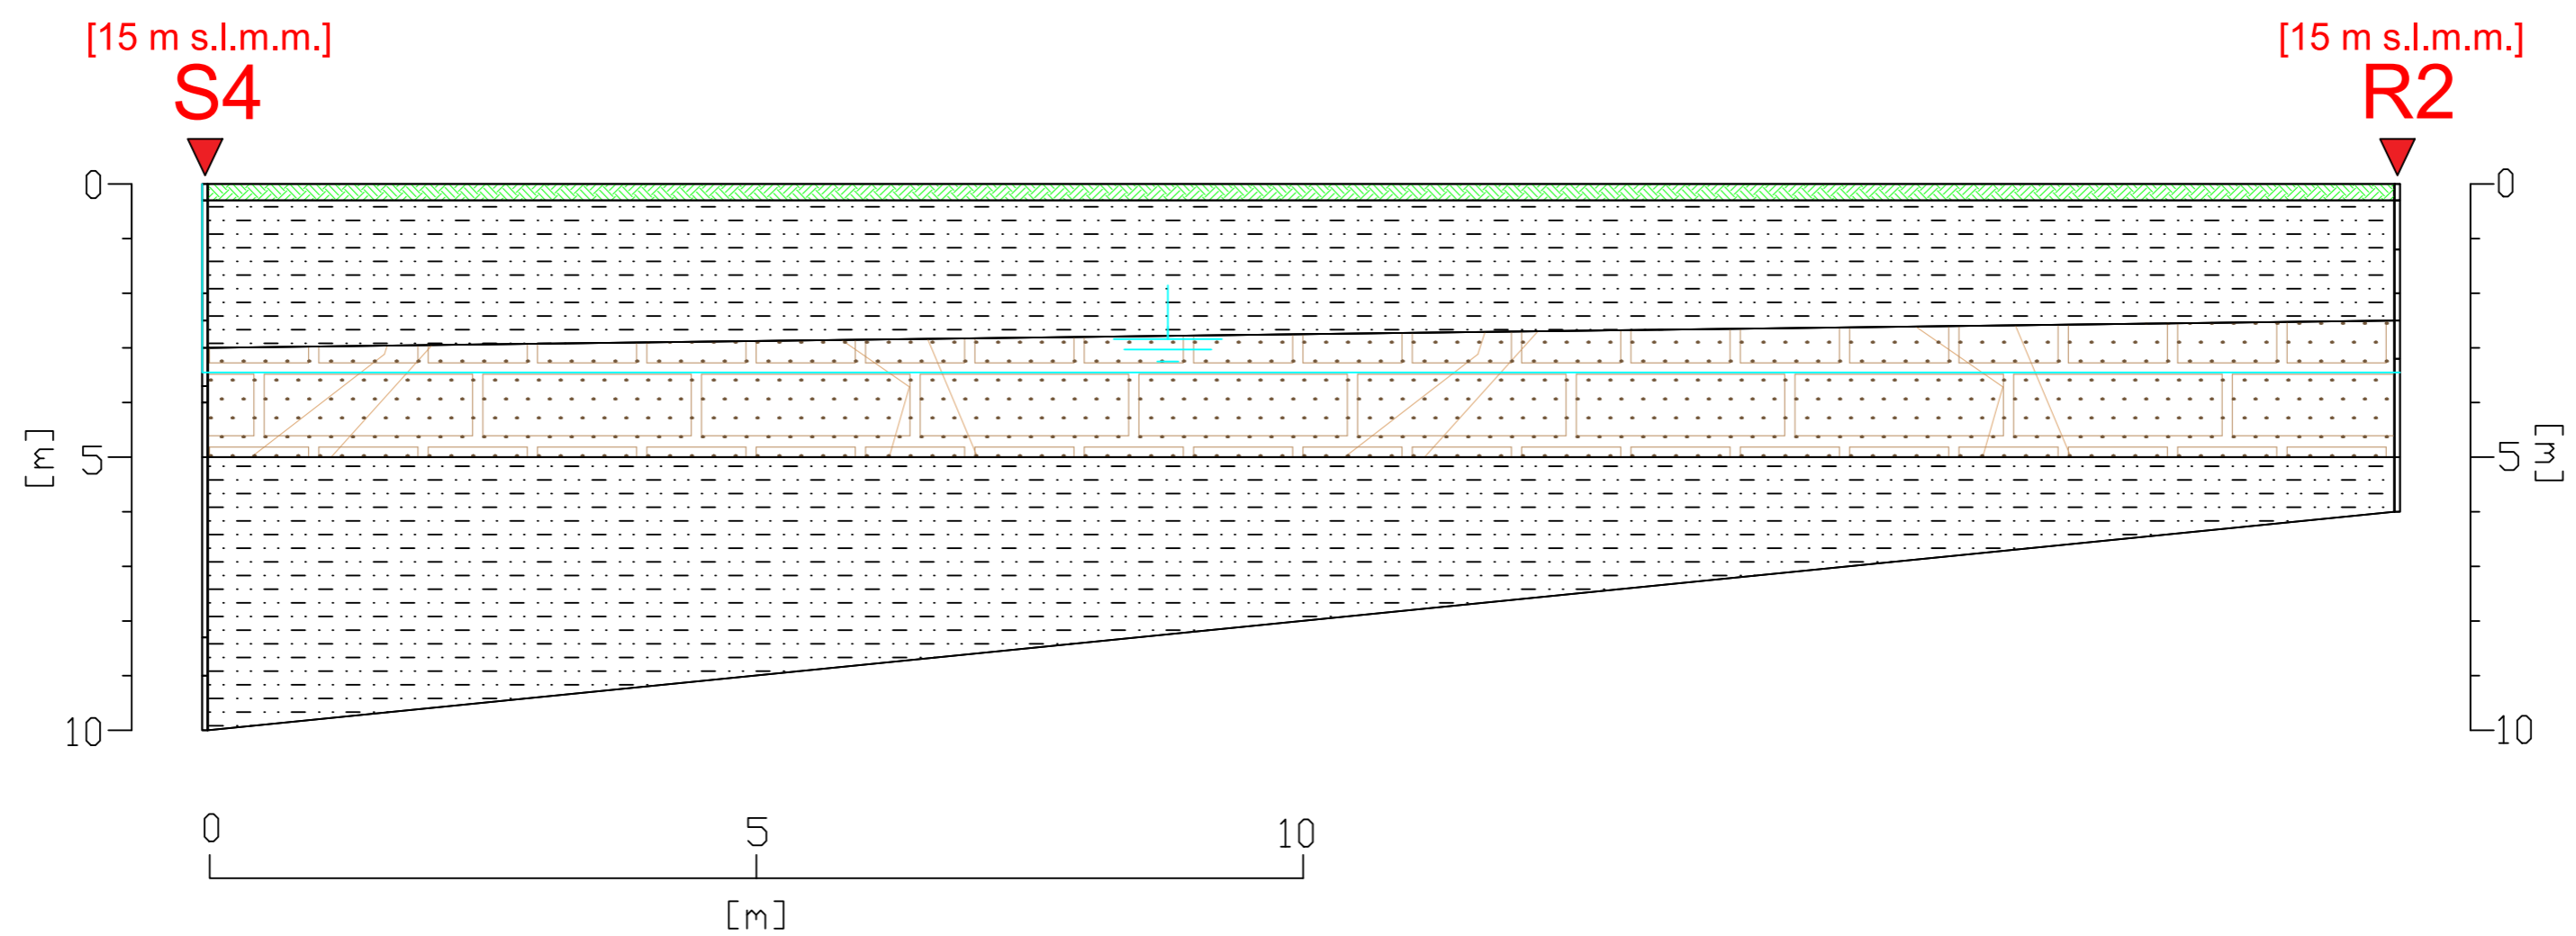
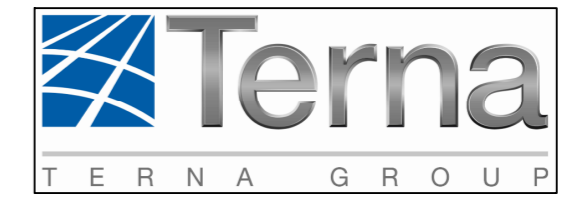
# SEZIONE GEOLOGICA 2 [S4-R2]

PIOMBINO (LI) - LOC. SALIVOLI - ATTRAVERSAMENTO PARCO PUBBLICO - COLLEGAMENTO HVDC "SA.CO.I. 3"

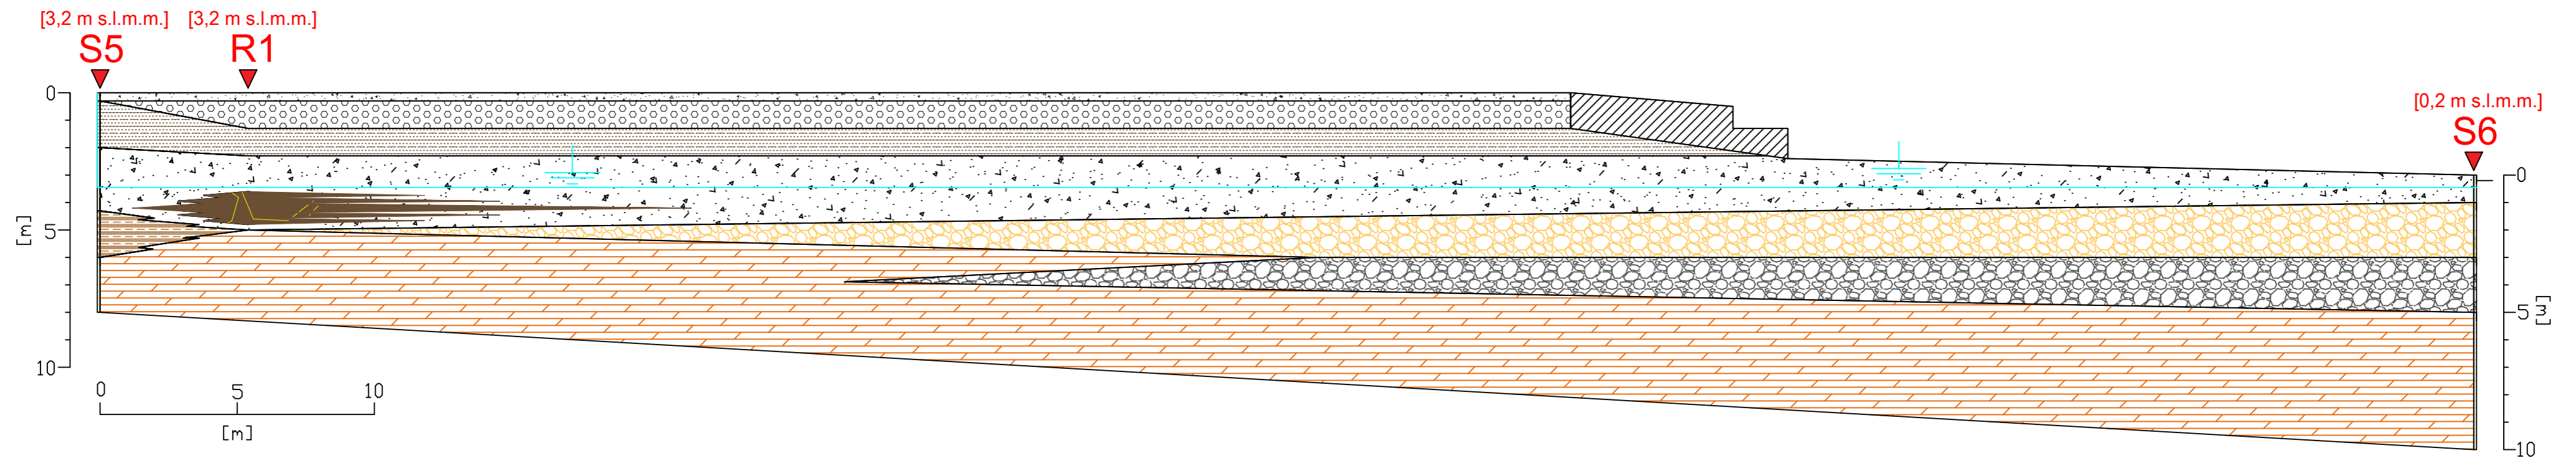
# SEZIONE GEOLOGICA 3 [S5-R1-S6]

PIOMBINO (LI) - LOC. SALIVOLI - VIA SALIVOLI - COLLEGAMENTO HVDC "SA.CO.I. 3"
