Modulo per la presentazione delle osservazioni per i piani/programmi/progetti sottoposti a procedimenti di valutazione ambientale di competenza statale

(ID_VIP/ID_MATTM): 5552 Progetto di un impianto eolico denominato "Tre mani" composto da 6 aerogeneratori da 5,6 MW ciascuno per una potenza complessiva pari a 33,6 MW da realizzarsi nel comune di Venosa (PZ) e Montemilone (PZ) in loc. Boreano.

TESTO DELL' OSSERVAZIONE :

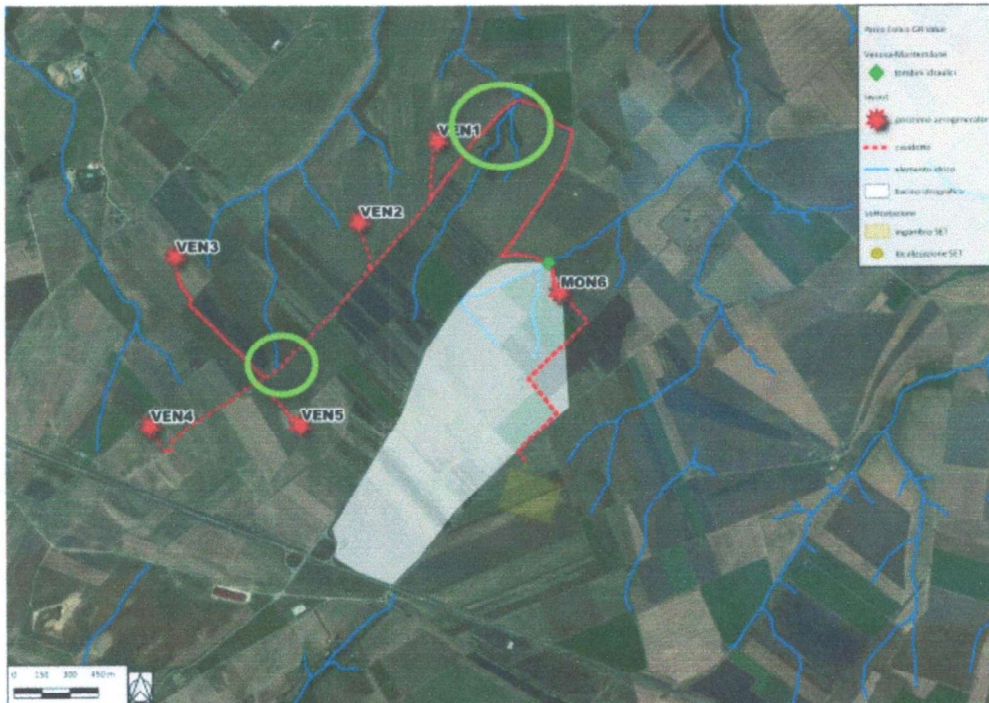
Figura 3- Intersezioni tra il reticolo idrografico e le opere viabilità in progetto

Le interferenze del cavidotto con il reticolo idrografico e le relative fasce di rispetto (ho cerchiato in foto quelle più evidenti), sono indagate solo parzialmente così come solo in parte sono descritte le soluzioni che si intendono adottare per affrontarle.

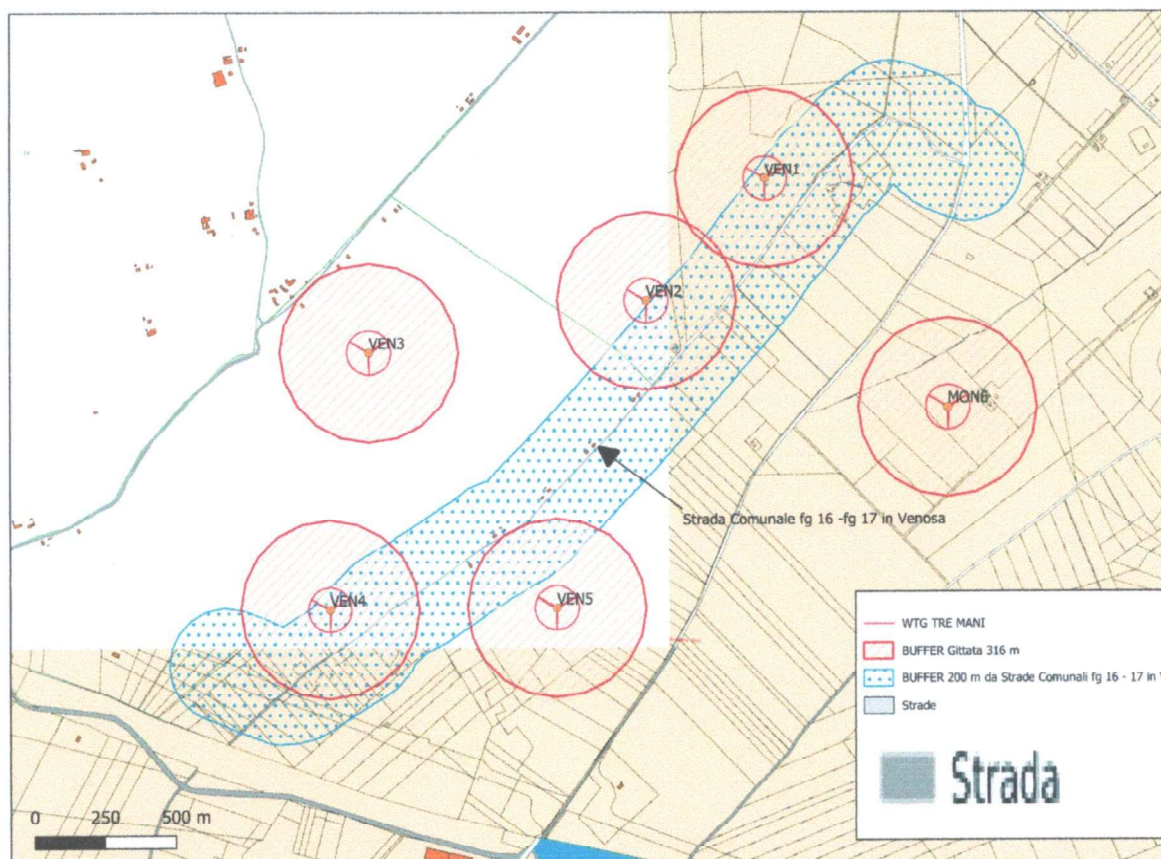
Figura A.1, Buffer Gittata e Buffer distanza dalle strade comunali

VEN 1 dista meno di **200 m** da una strada comunale. (Figura A.1 – Figura A.2)

VEN 2 dista meno di **200 m** da una strada comunale in Venosa fg 16 e fg 17 (Figura A.1 – Figura A.2)

VEN 3 ha una gittata minore di **316 m** da una strada comunale in Venosa fg 17 (Figura A.1) – Figura A.2

VEN 3 è posizionata anche a meno di **300 mt** da alcuni fabbricati con destinazione diversa dalle abitazioni (Figura A. 1 – Figura A.2)

VEN 4 dista meno di **200 m** da una strada comunale in Venosa fg16 e fg 17 (Figura A.1 – Figura A.2)

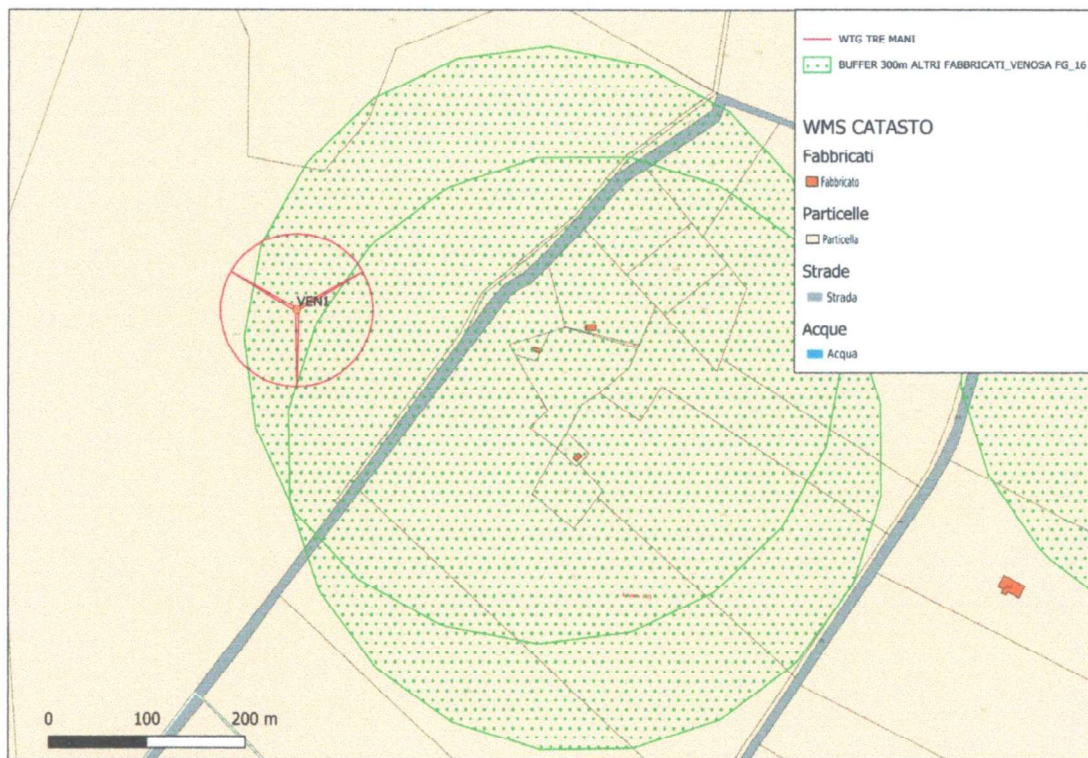
Figura B.1, Buffer 300 M fabbricati con destinazione diversa dalle abitazioni

VEN 1 è posizionata anche a meno di **300 mt** da alcuni fabbricati con destinazione diversa dalle abitazioni (Figura B.1)

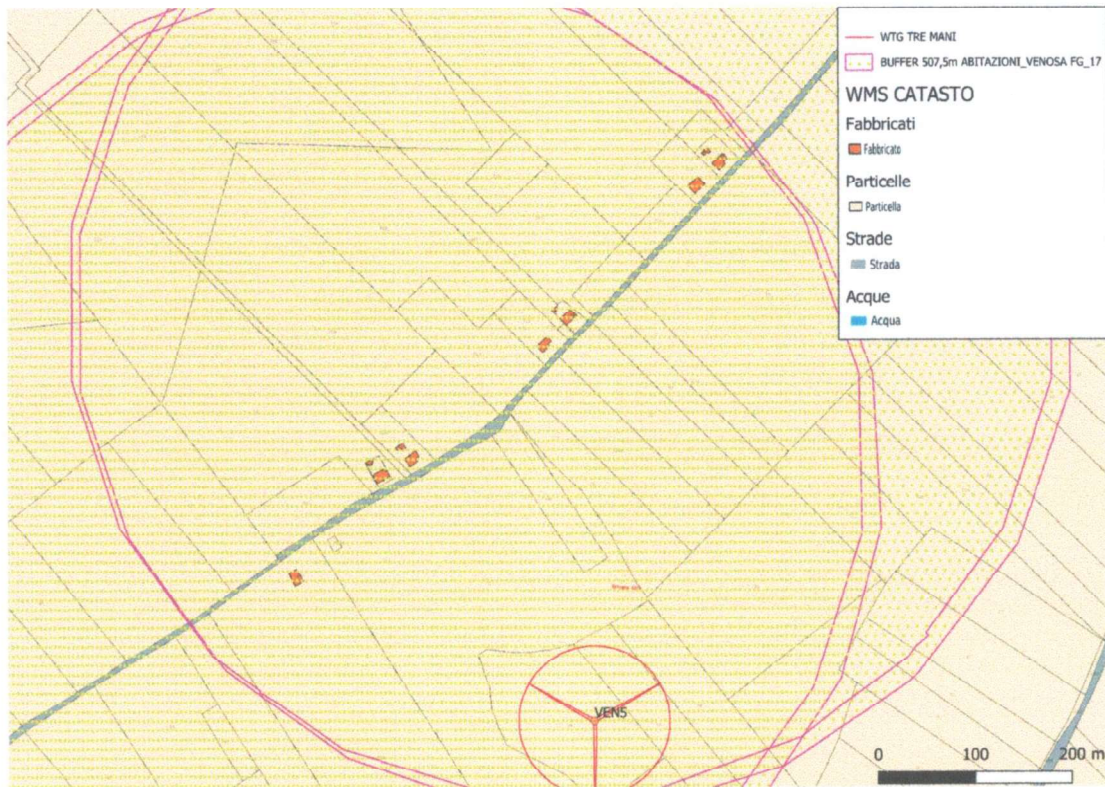
Figura B.2, Buffer 507,5 M fabbricati con destinazione abitazioni

VEN 5 è posizionata a meno di **507,5 mt** da alcuni fabbricati adibiti ad abitazioni (Figura B.2) che rappresenta la distanza minima prevista dalla L.R. 01/2010

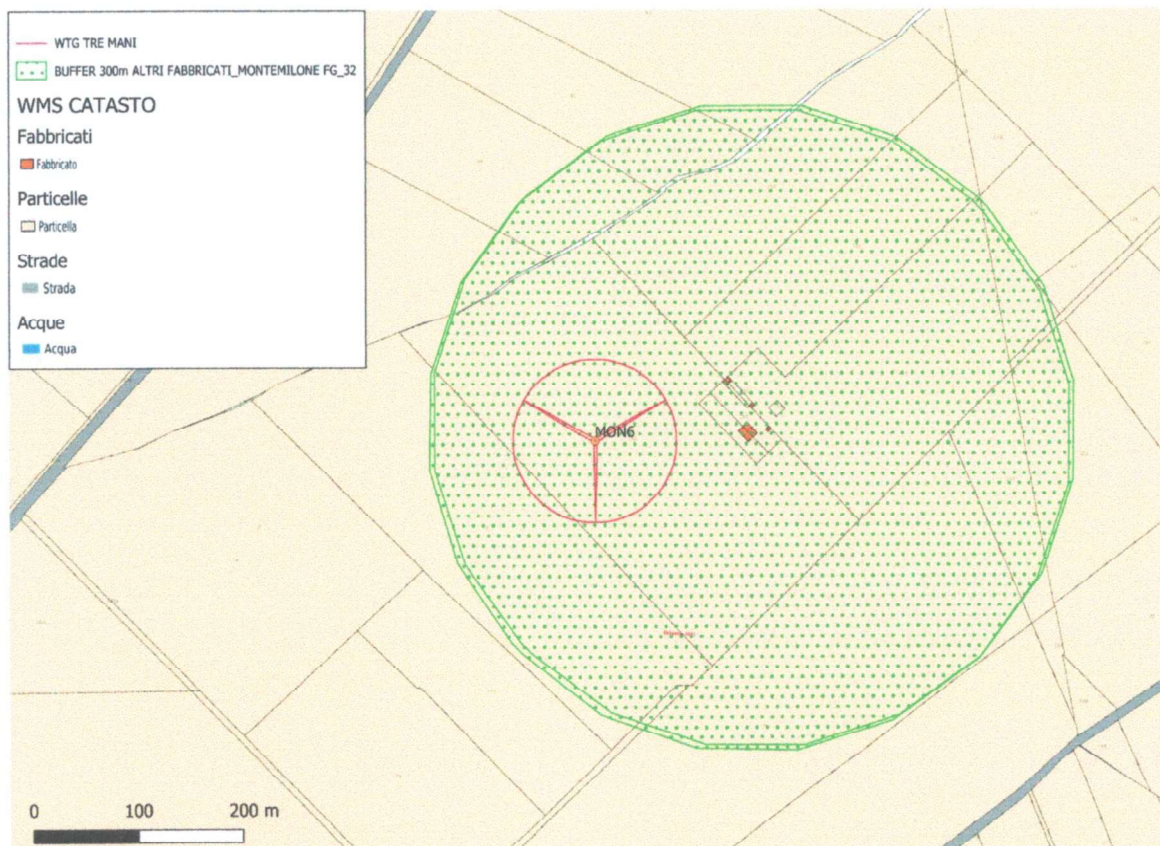
Figura B.3, Buffer 300 M fabbricati con destinazione diversa dalle abitazioni

MON 6 dista meno di **300 mt** da alcuni fabbricati con destinazione diversa dalle abitazioni del Comune di Montemilone. (Figura B.3)
