Innalzamento e consolidamento di preesistente scogliera, in Comune di Castelletto Sopra Ticino, in attuazione delle previsioni contenute in Concessione Demaniale Migliorativa del 2018 (conseguente a Concessione Demaniale 2017)

Valutazione di Impatto Ambientale in conformità ed in ottemperanza a quanto disposto dal MATTM (oggi MATE) con provvedimento prot. n. 24319, notificato a mezzo PEC in data 9.3.2021

Studio d'Impatto Ambientale

S.01

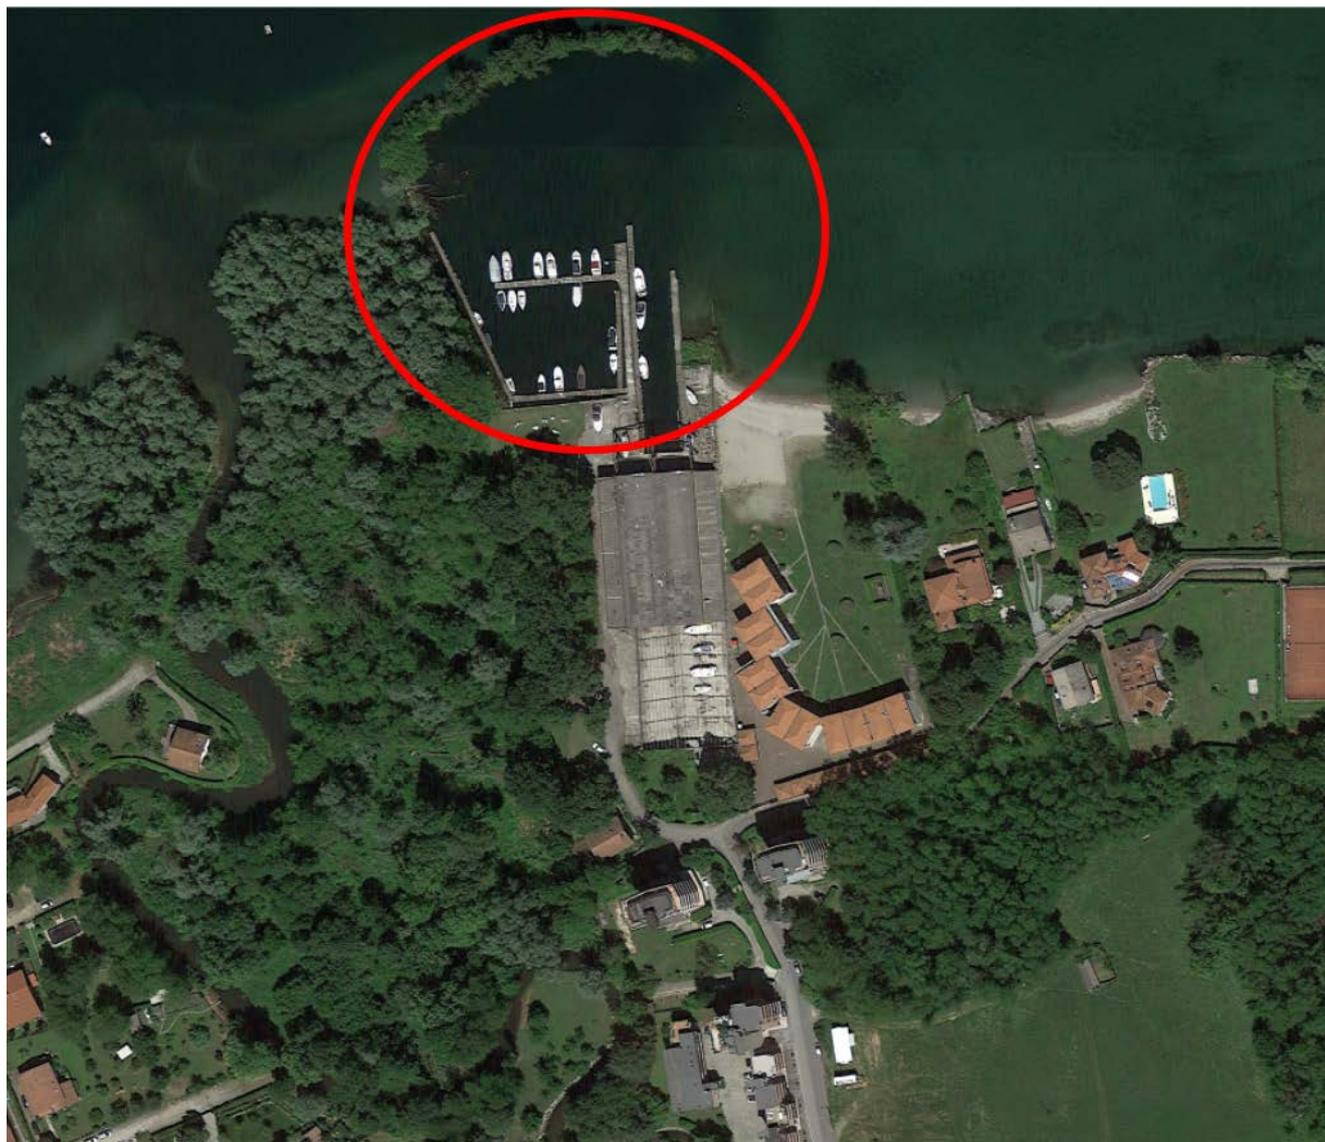
In Figura 1 è riportata, perimetrata in rosso, l'area in esame prima degli interventi oggetto del presente procedimento di VIA.

Figura 1: area di intervento foto maggio 2017 (estratto Google Earth Pro)

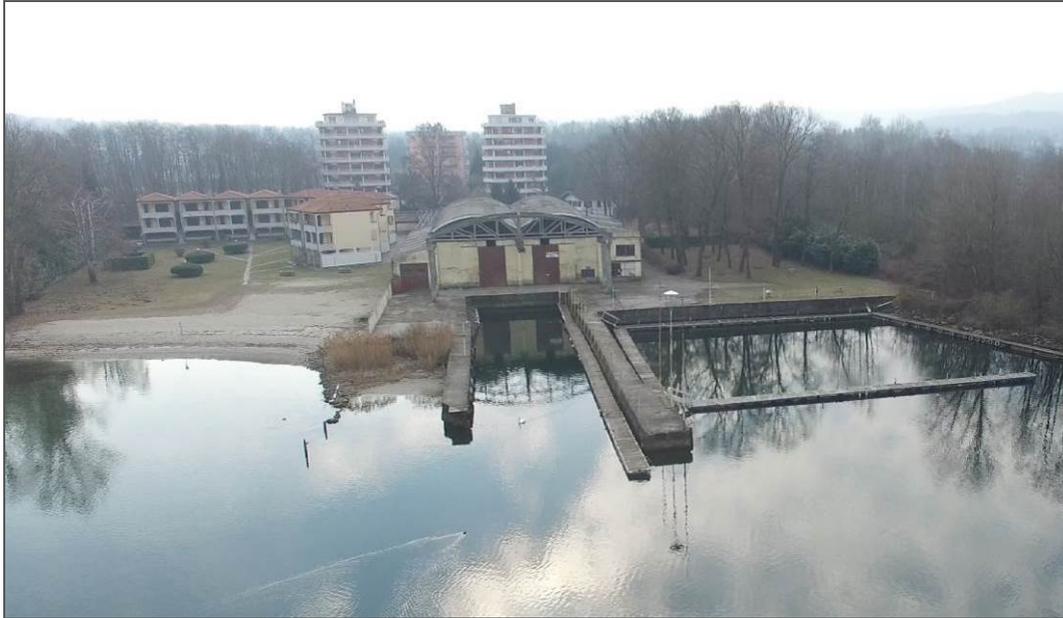
Figura 2 Vista da Nord (fronte lago) del complesso

Come visibile in Figura 2 ed in Figura 3, le strutture della darsena risultavano in stato di avanzato degrado con i pontili fatiscenti e pericolanti e la scogliera necessitava di un ripristino.

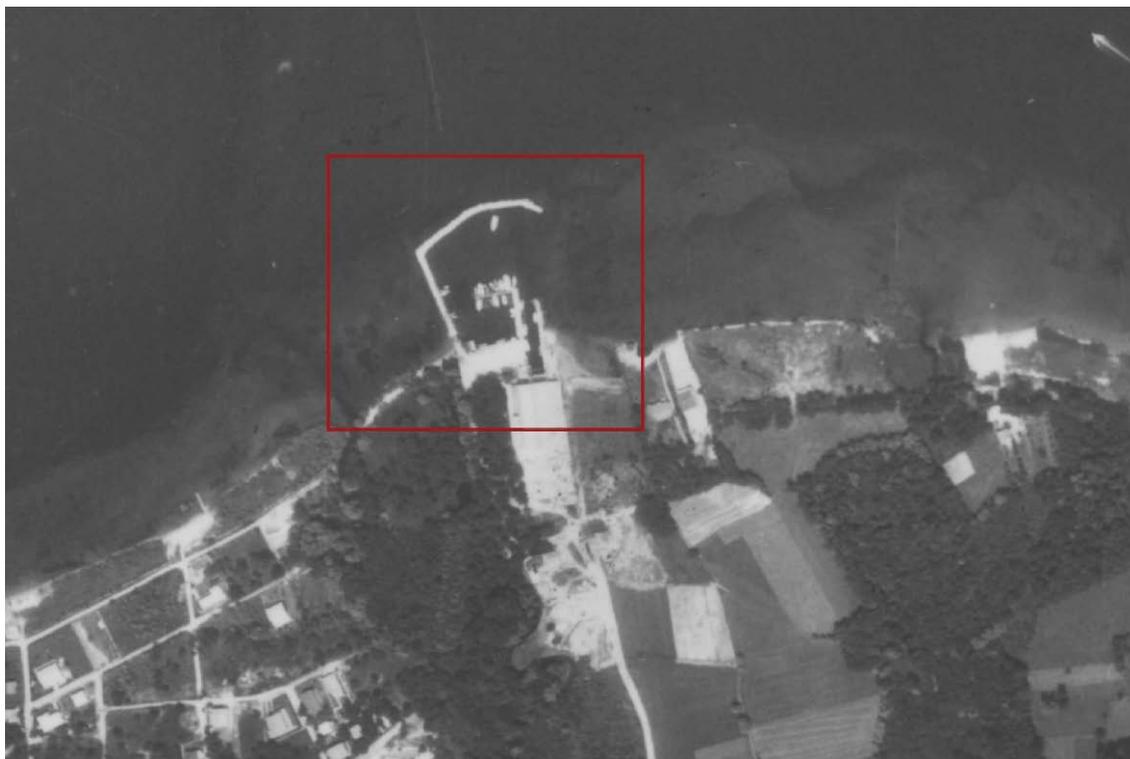
Figura 4: stralcio foto aerea IGM del 13/06/1970 fotogramma n. 9242

Nelle foto seguenti si riporta l'evoluzione storica dell'area che ne mostra il progressivo degrado:

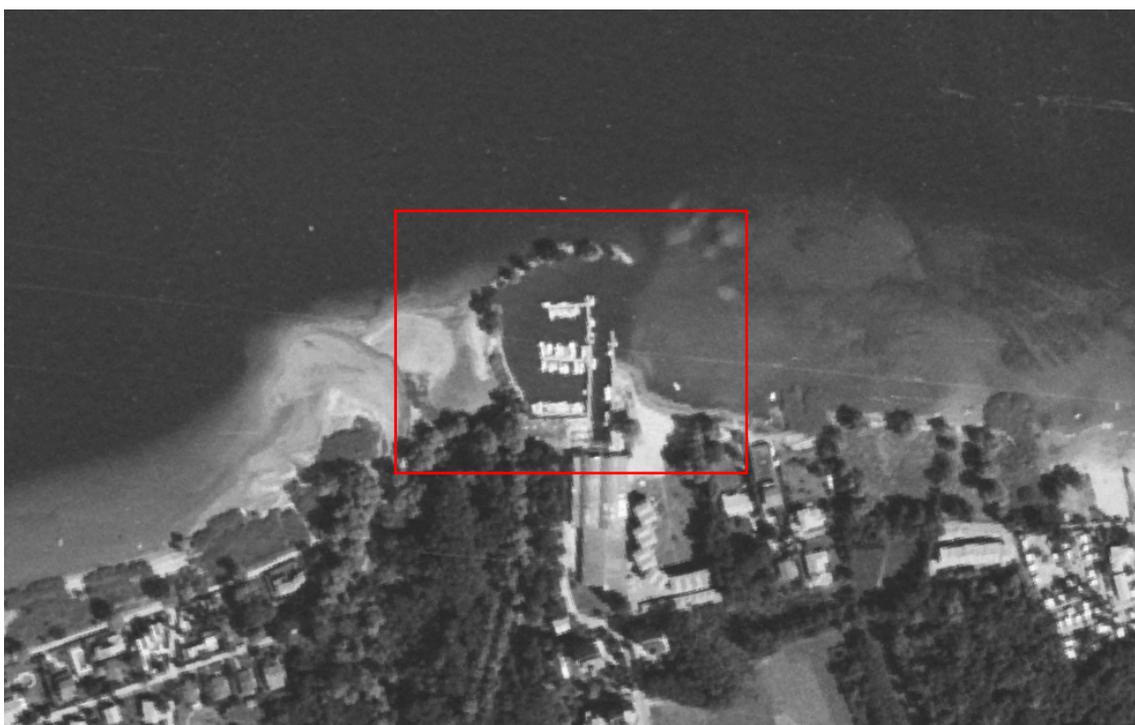
Figura 5: stralcio foto aerea da geoportale nazionale - anno 1988

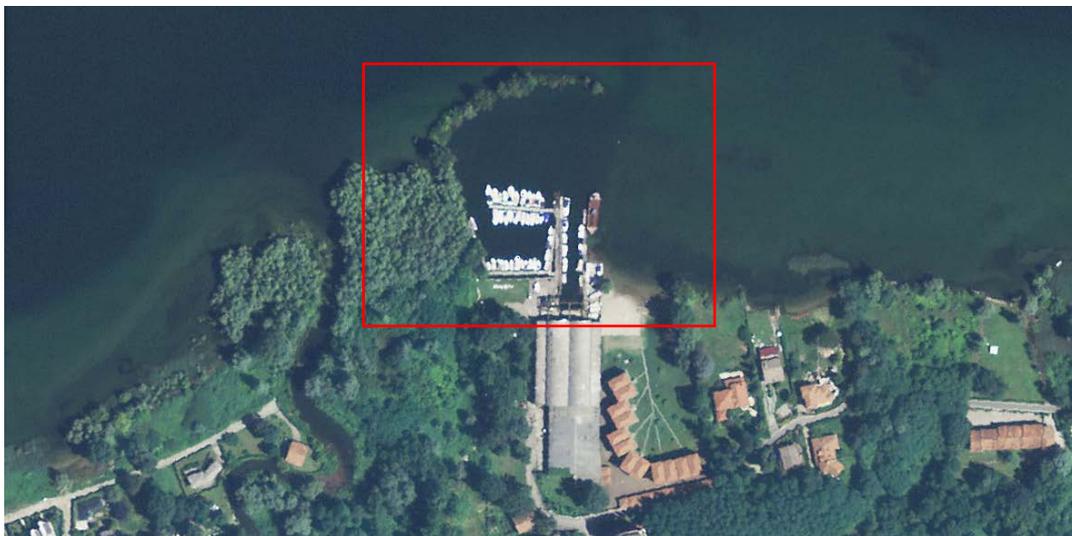
Figura 6: stralcio foto aerea da geoportale nazionale - anno 2006

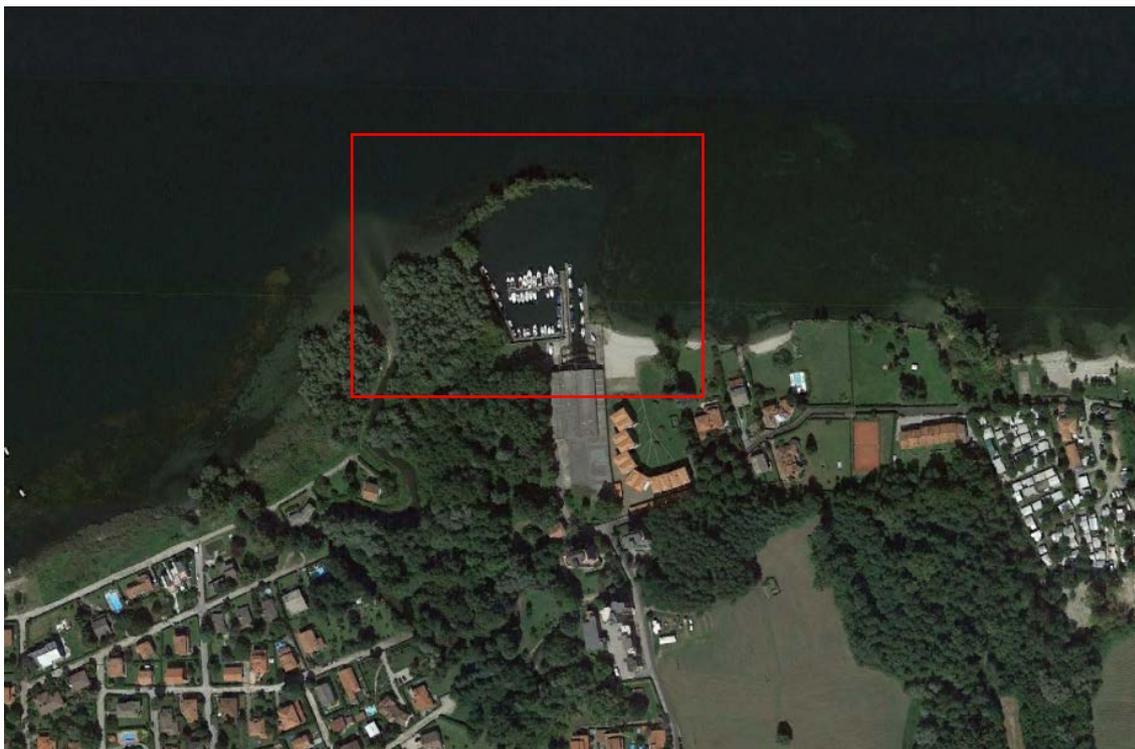
Figura 7: stralcio foto aerea da Google Earth Pro - settembre 2014

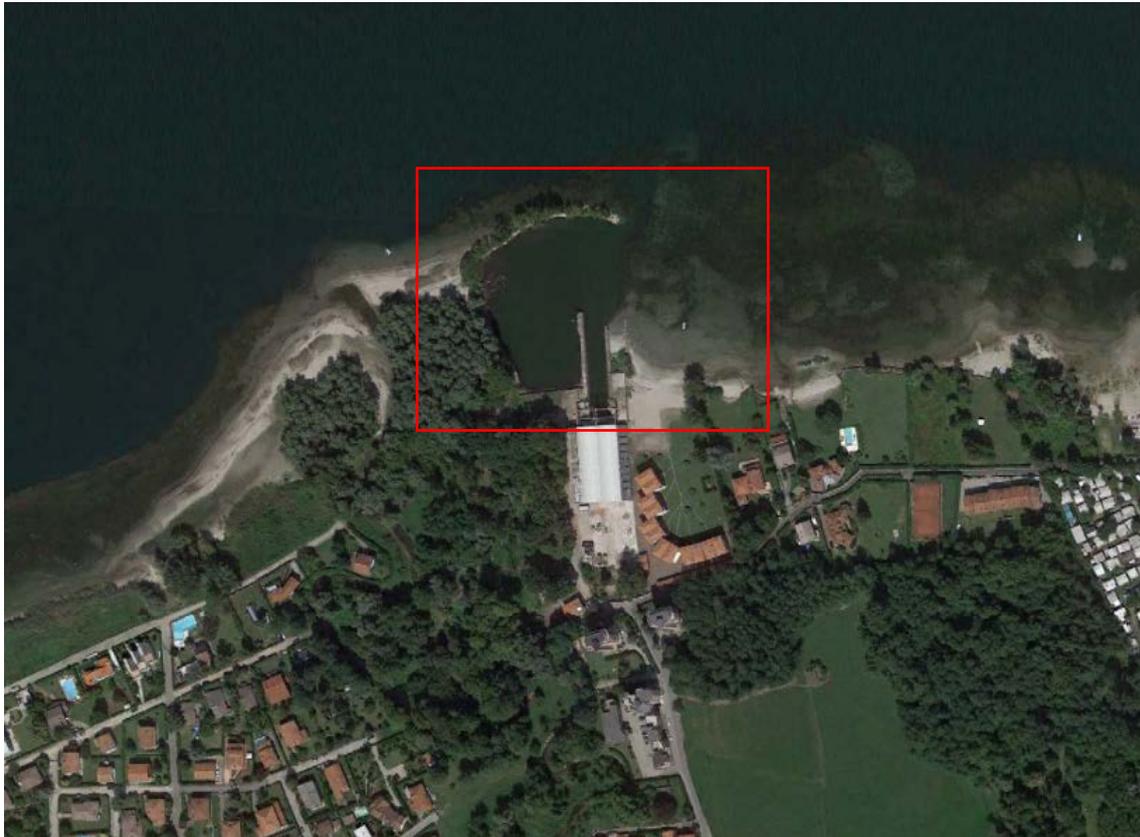
Figura 8: stralcio foto aerea da Google Earth Pro - settembre 2018

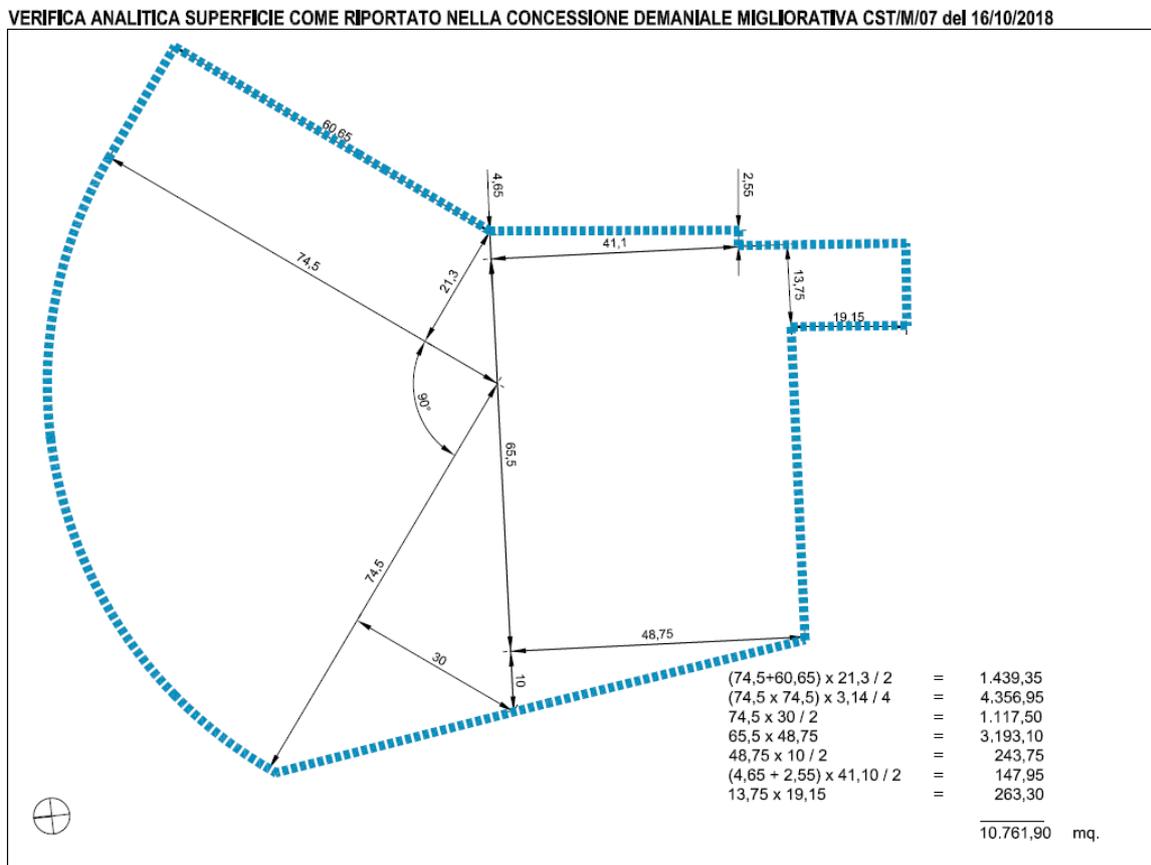
Figura 9: verifica analitica superficie

L'estensione dell'area oggetto di intervento corrisponde a circa 10.761,90 m² ed è illustrata nella figura seguente:

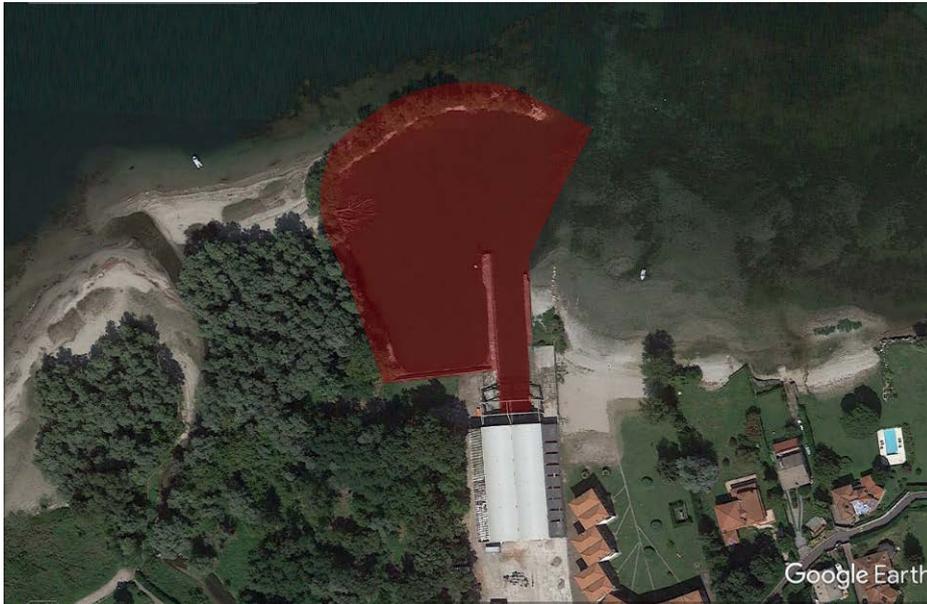
Figura 10: area darsena foto aerea agosto 2018 (fonte Google Earth Pro) – situazione ante-operam

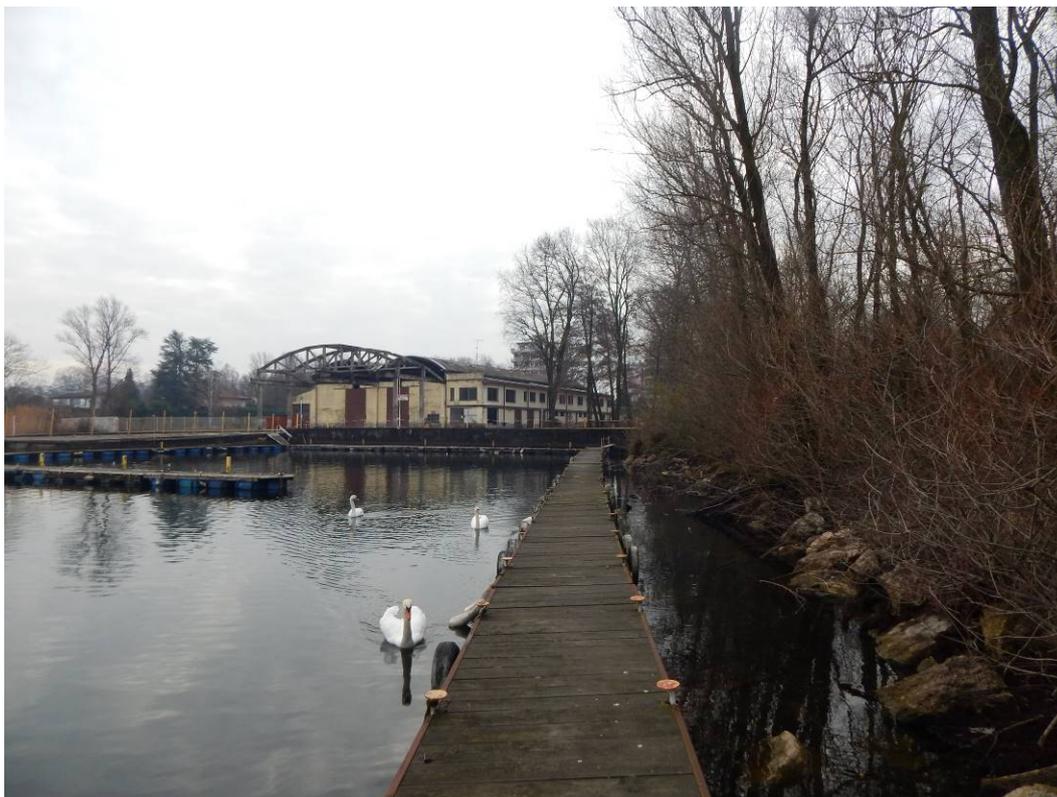
Figura 12: pontili galleggianti pre-esistenti

Presso la darsena erano inoltre presenti una serie di pontili galleggianti con struttura metallica, corpi di galleggiamento in pvc e piano di calpestio in legno. L'estensione di questi pontili era di circa 170 m e si presentavano in stato di evidente degrado (si veda figura seguente).

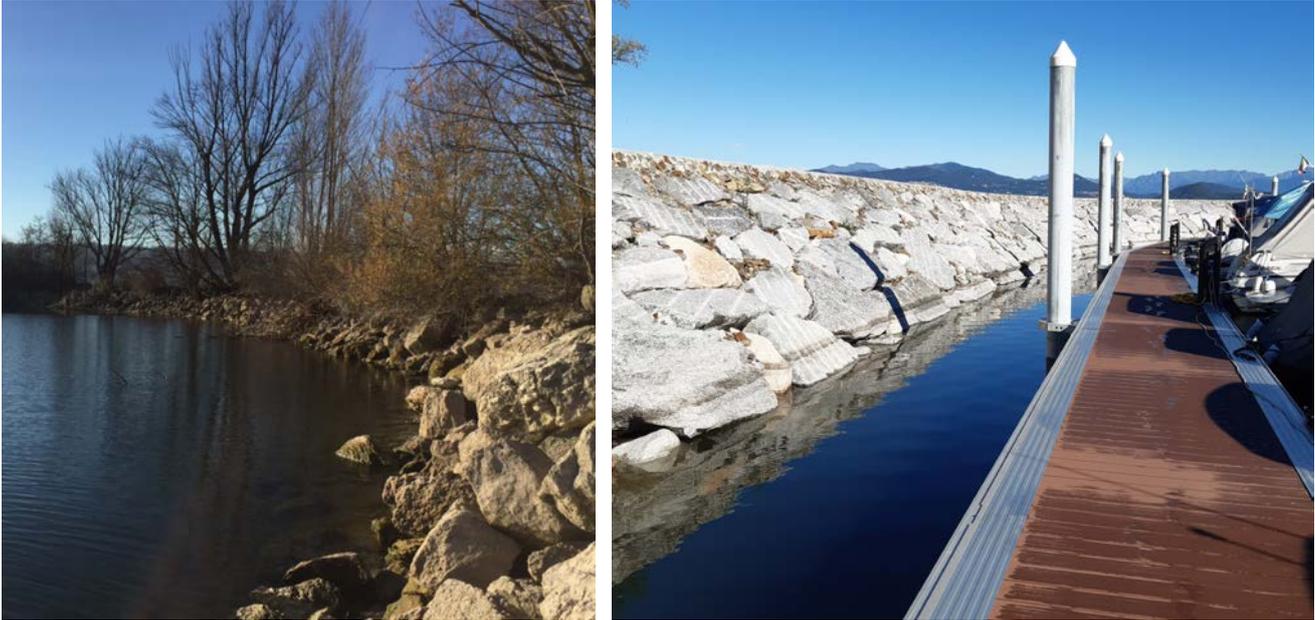
Figura 13: massi utilizzati per la scogliera (a sinistra la scogliera pregressa a destra la scogliera dopo gli interventi)

I massi utilizzati per l'innalzamento provengono dalla cava Beton Edile S.r.l. di Baveno e sono analoghi a quelli utilizzati nella scogliera pre-esistente (si veda figura seguente):

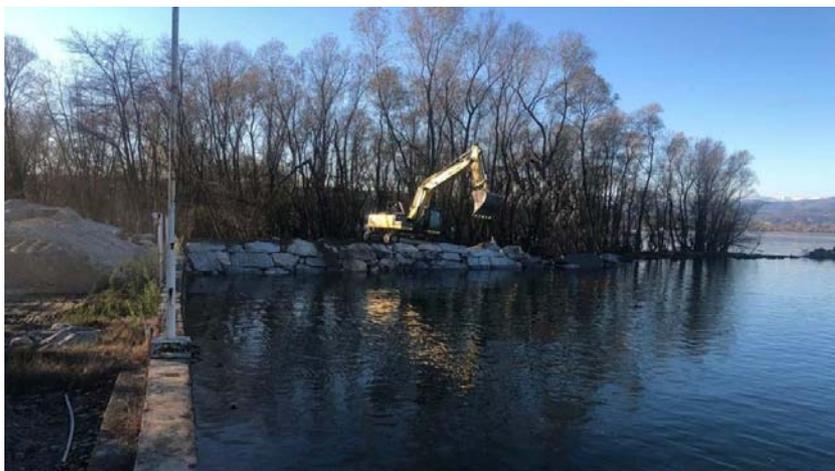
La scogliera è stata realizzata con un escavatore cingolato: l'autocarro scaricava sul ciglio della banchina in terra e l'escavatore posava successivamente un masso dopo l'altro in acqua; in questo modo è stata creata una pista fino al termine della scogliera e successivamente arretrando è stato completato il rialzo finale.

Figura 14: fasi di lavorazione per il consolidamento e l'innalzamento della scogliera

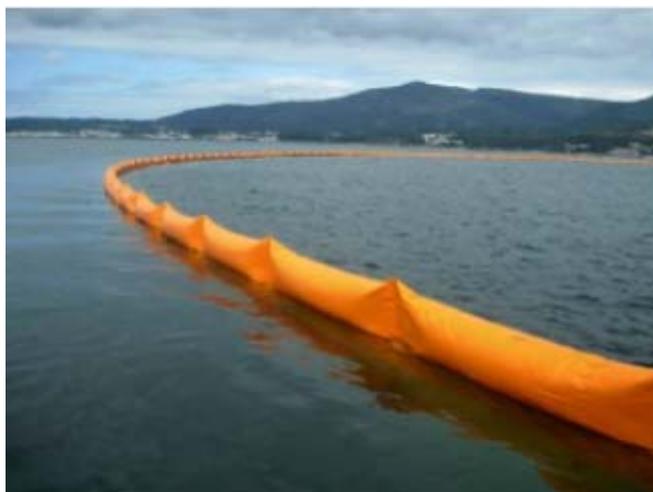
Figura 15: Esempio di utilizzo di barriera galleggiante antinquinamento (Immagini di proprietà di CSA Distribuzione srl)

Le barriere utilizzate erano in PVC rinforzato con poliestere e dotate di un telo filtrante adatto per trattenere la torbidità delle acque interne ed impedirne la fuoriuscita. Tali barriere consentono il passaggio attraverso il telo filtrante dell'acqua che viene depurata della sua torbidità e sono progettate per il posizionamento in bacini idrici con acque calme e protette con moto ondoso moderato e assenza di correnti.

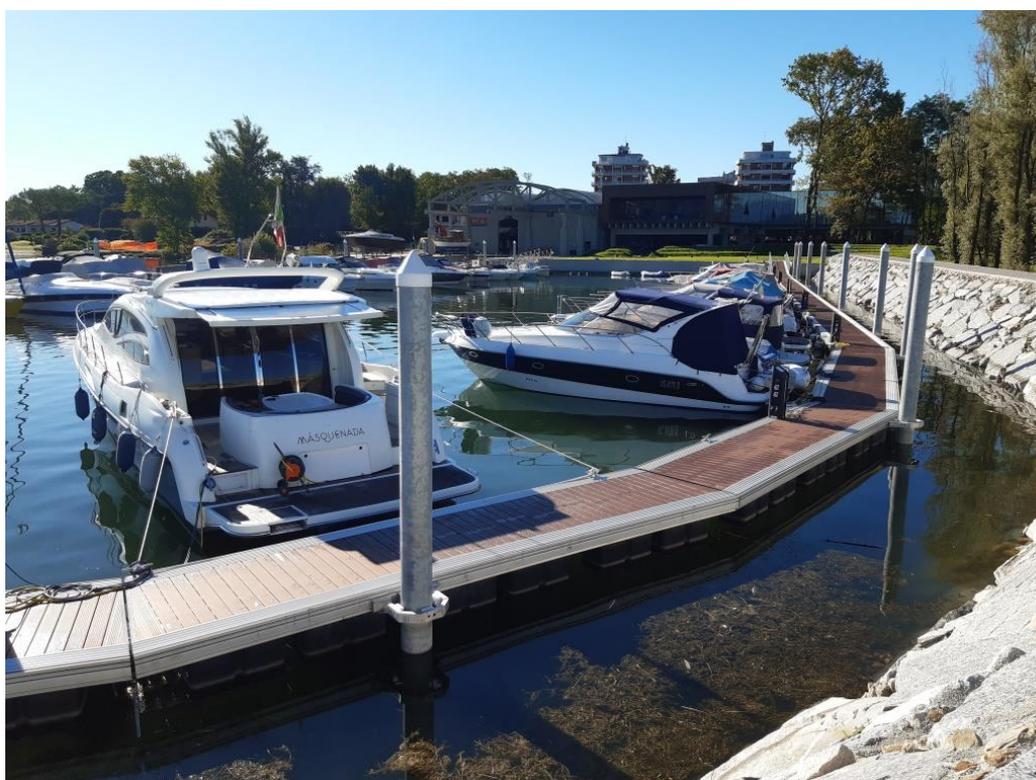
Figura 16: nuovi pontili galleggianti posati

La figura seguente illustra i pali e i pontili utilizzati:

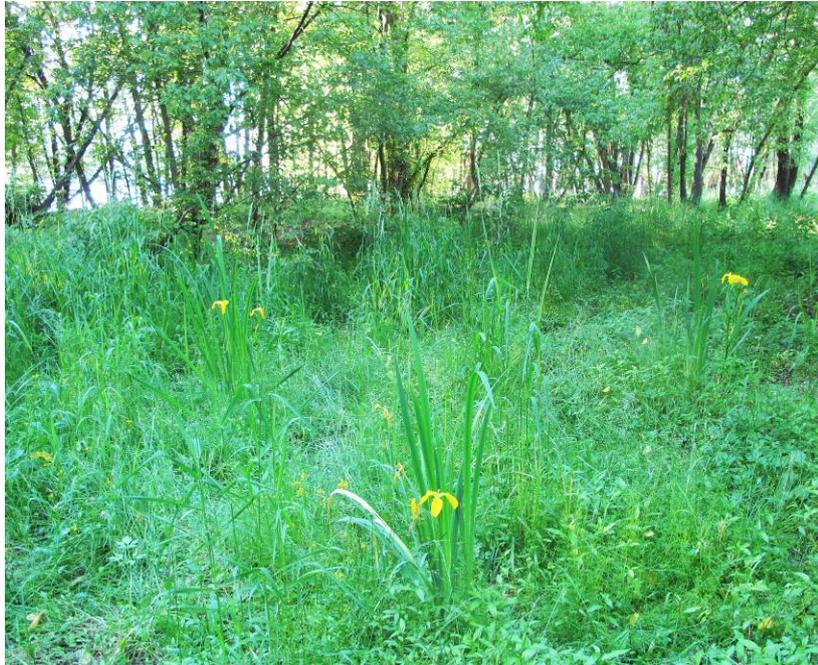
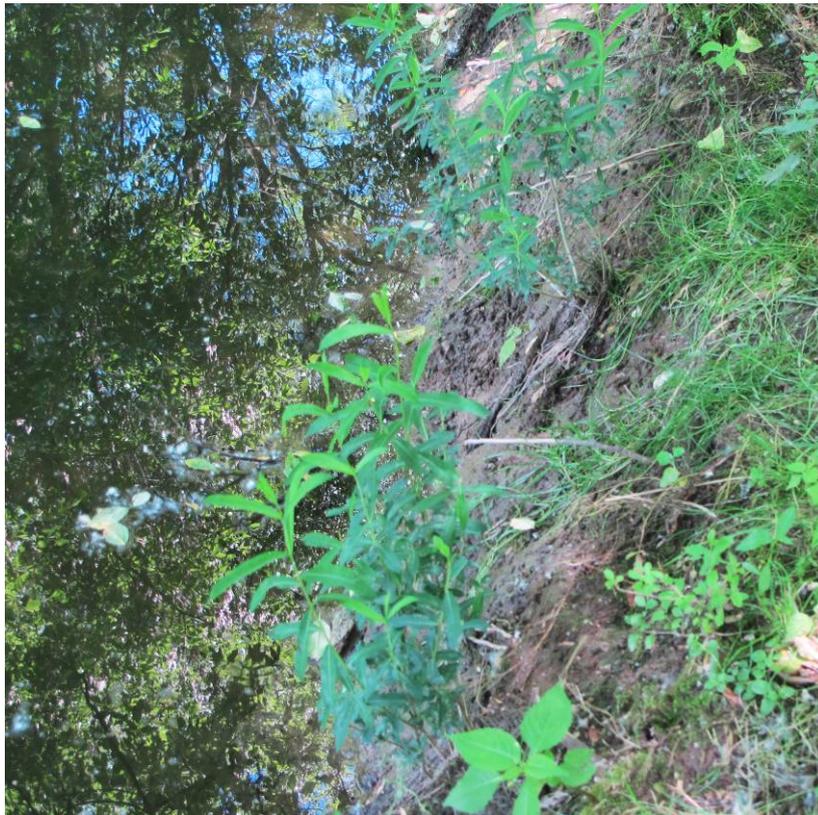
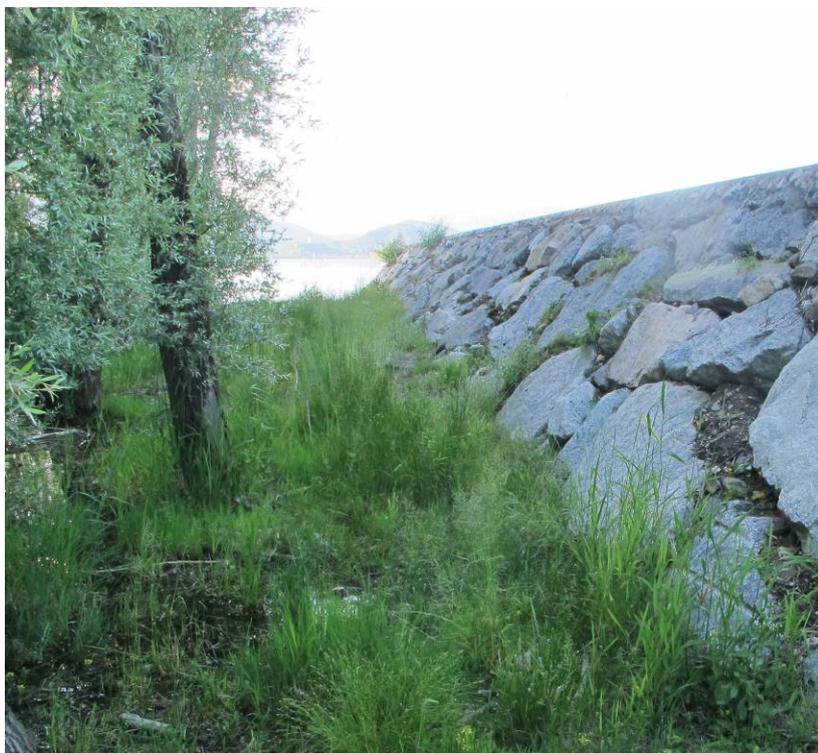
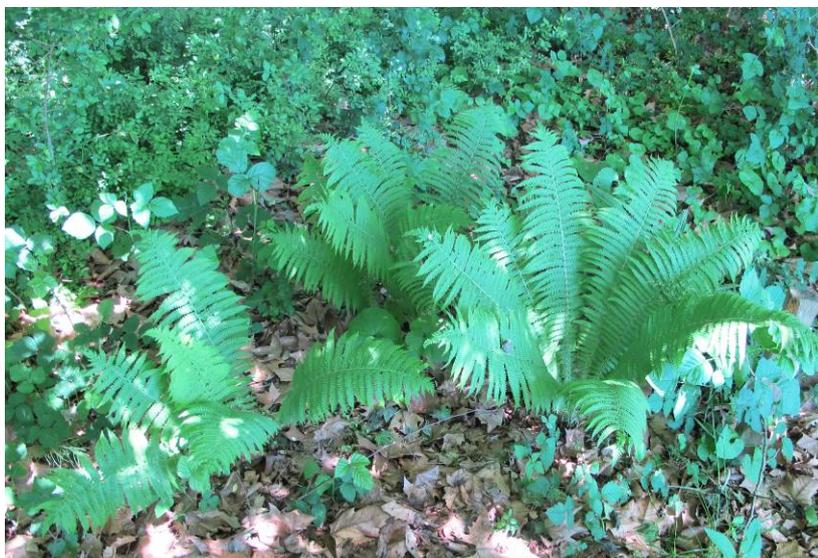
Figura 17: dettagli interventi effettuati

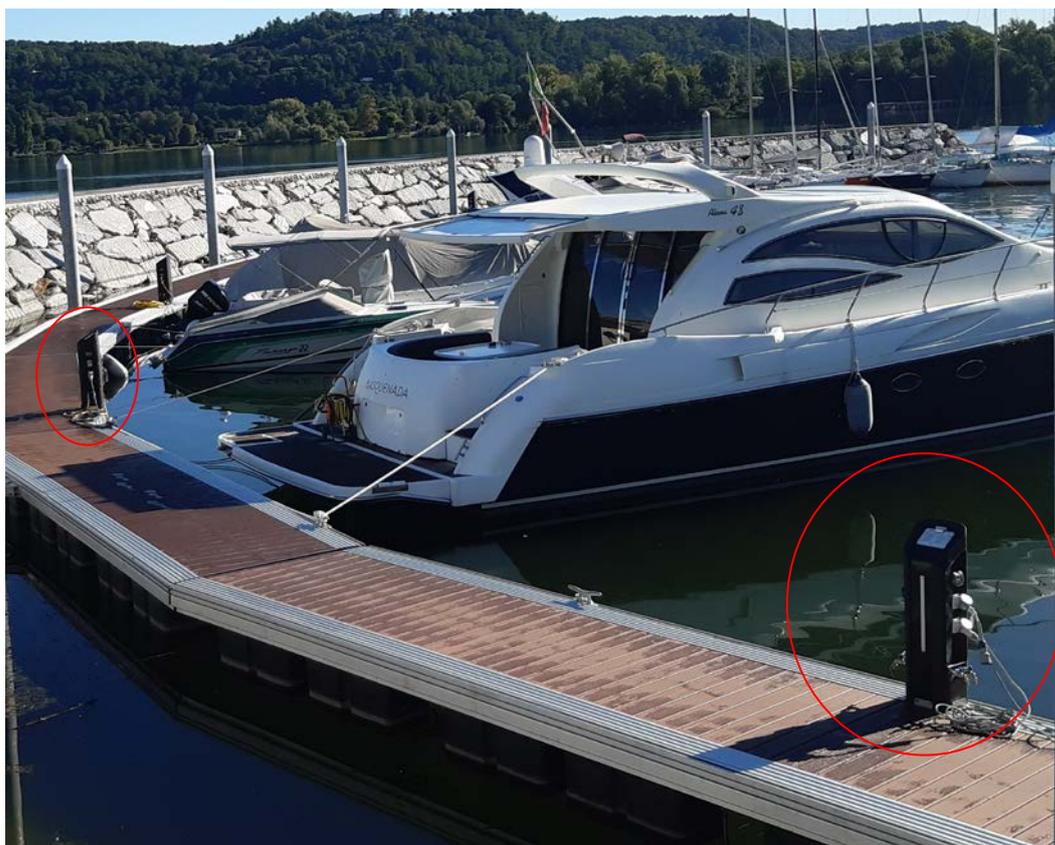
Figura 18: colonnine erogazione servizi

I posti barca sono dotati delle sole prese per la ricarica elettrica e dell'acqua potabile. Lungo i pontili galleggianti sono infatti presenti delle colonnine per l'erogazione di tali servizi illustrate nella foto seguente:

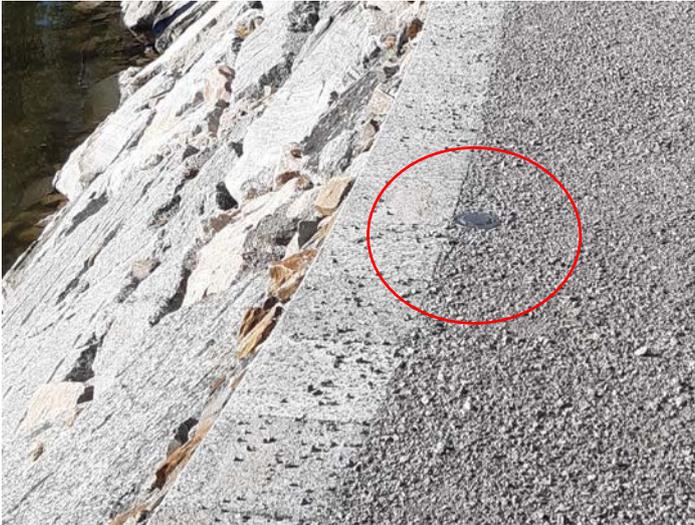
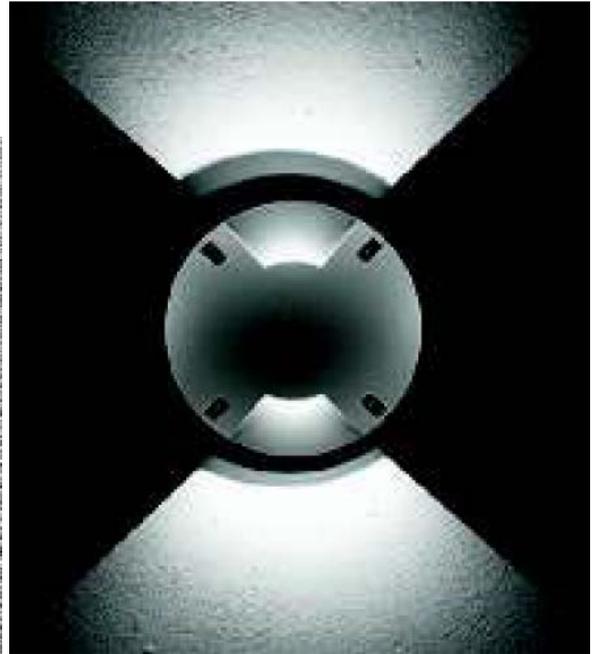
Lungo la scogliera sono installate delle luci segnapasso.

Figura 19: luci segnapasso sulla scogliera

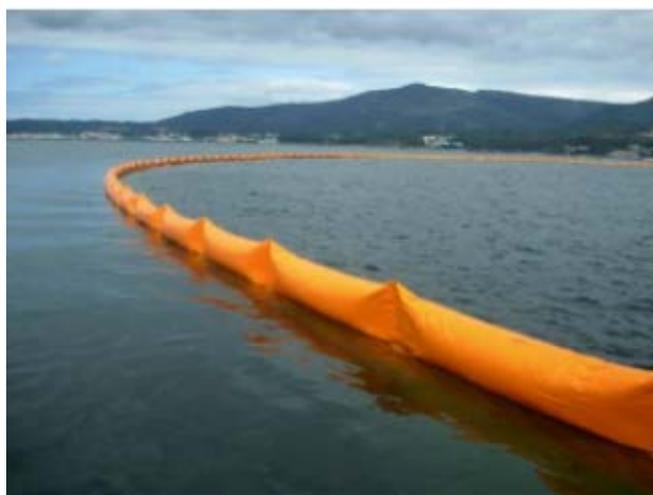
Al fine di ridurre le potenziali interferenze nel corso dei lavori sono state utilizzate barriere galleggianti antinquinamento per trattenere corpi solidi in sospensione.

Figura 29: Esempio di utilizzo di barriera galleggiante antinquinamento (Immagini di proprietà di CSA Distribuzione srl)

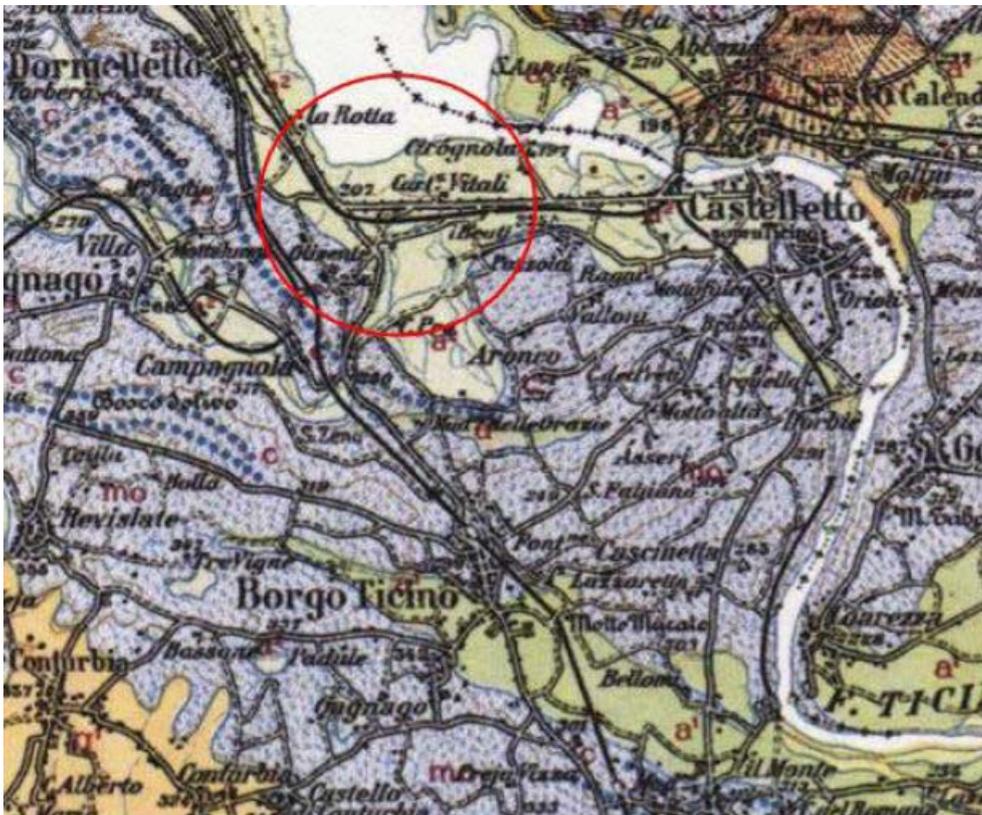
Dal punto di vista geologico, il territorio del Comune di Castelletto Sopra Ticino risulta compreso all'interno del Foglio 31 "Varese" della Carta Geologica d'Italia in scala 1:100.000, di cui si riporta uno stralcio non in scala.

Figura 32 Stralcio Carta Geologica d'Italia 1:100.000, Foglio 31 "Varese"

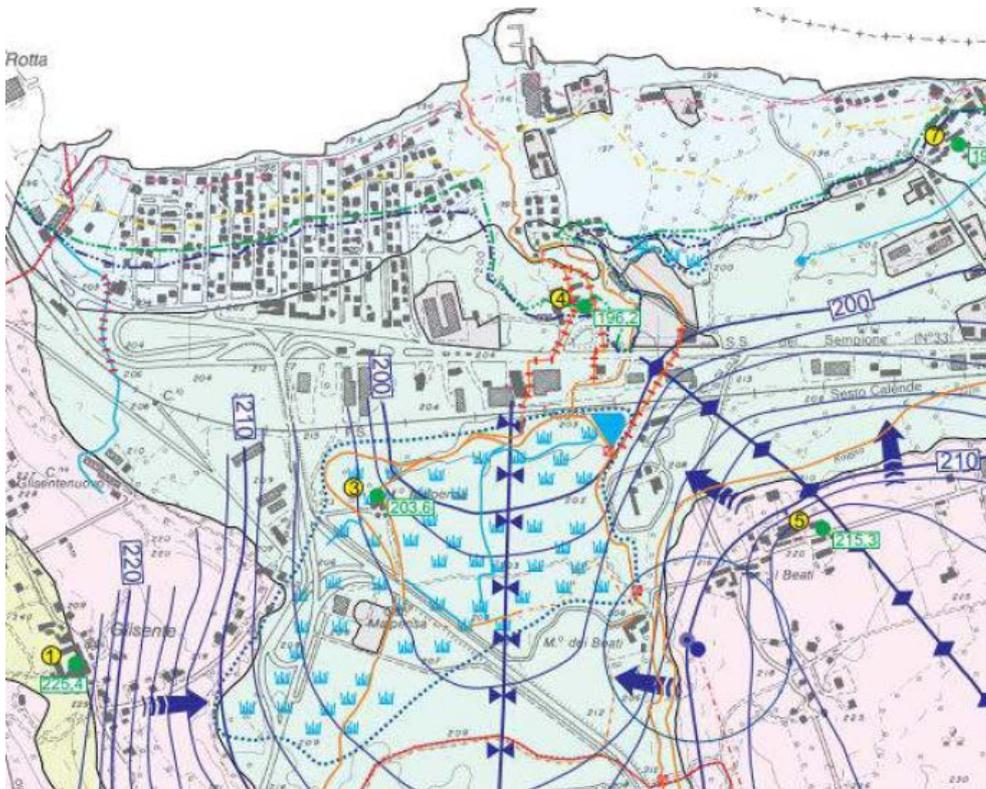
Figura 34: Stralcio Carta geoidrologica, PRGC Castelletto Ticino 2004

Anche dal punto di vista stratigrafico, si osservano alternanze di depositi glaciali e fluvioglaciali, fluviolacustri e lacustri, depositi nel corso delle varie fasi di avanzata e ritiro glaciale.

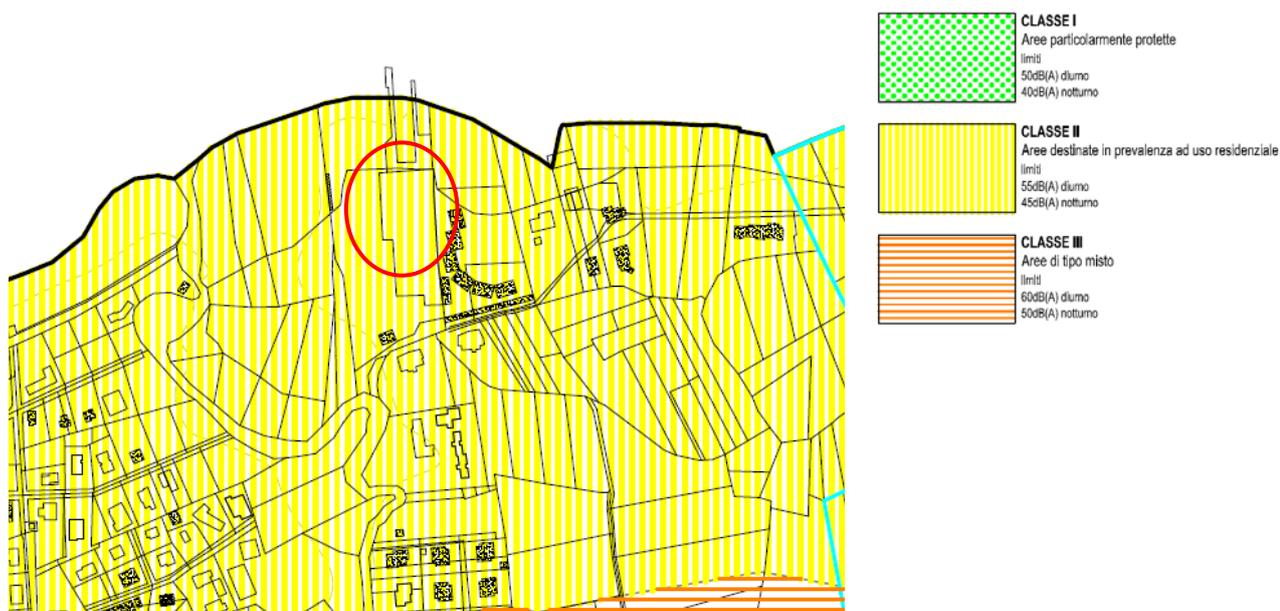
Figura 34: Estratto Piano Comunale di Classificazione acustica – Comune di Castelletto Ticino (NO)

In base a tale classificazione operata con il Piano di cui sopra, l'area oggetto di intervento e quelle limitrofe sono inserite in classe II (Aree prevalentemente residenziali), per la quale il D.P.C.M. 14 Novembre 1997 fissa i valori limite assoluti di emissione e di immissione (LAeq) riportati nelle tabelle seguenti:

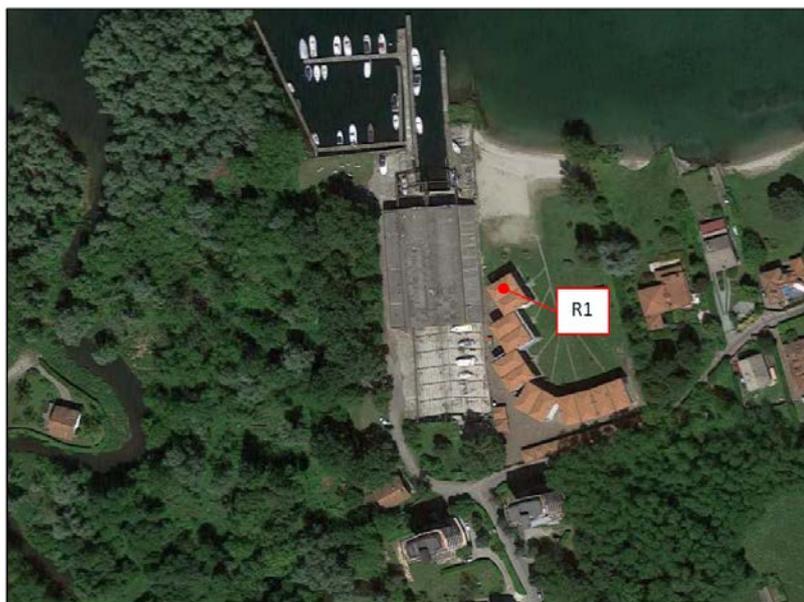
Nella figura seguente viene identificato il ricettore più vicino all'area (indicato con la sigla R1) corrispondente alle abitazioni sul lato est dell'area di intervento.

Figura 38: Individuazione dei ricettori

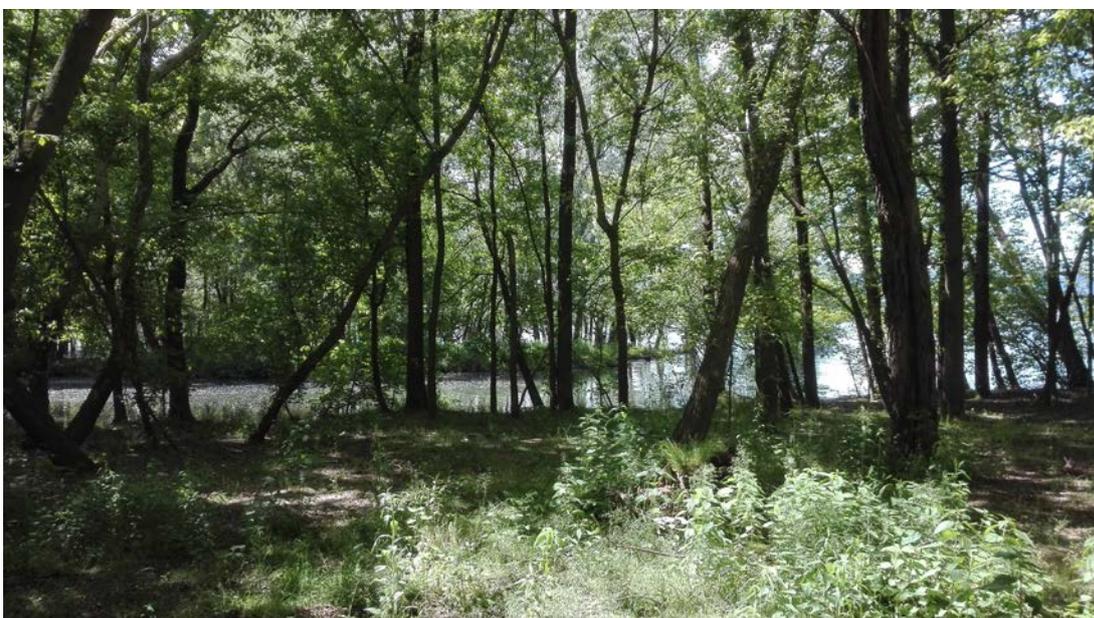
Figura 50: Vista della superficie boscata presente tra il sito di progetto e il Torrente Norè.

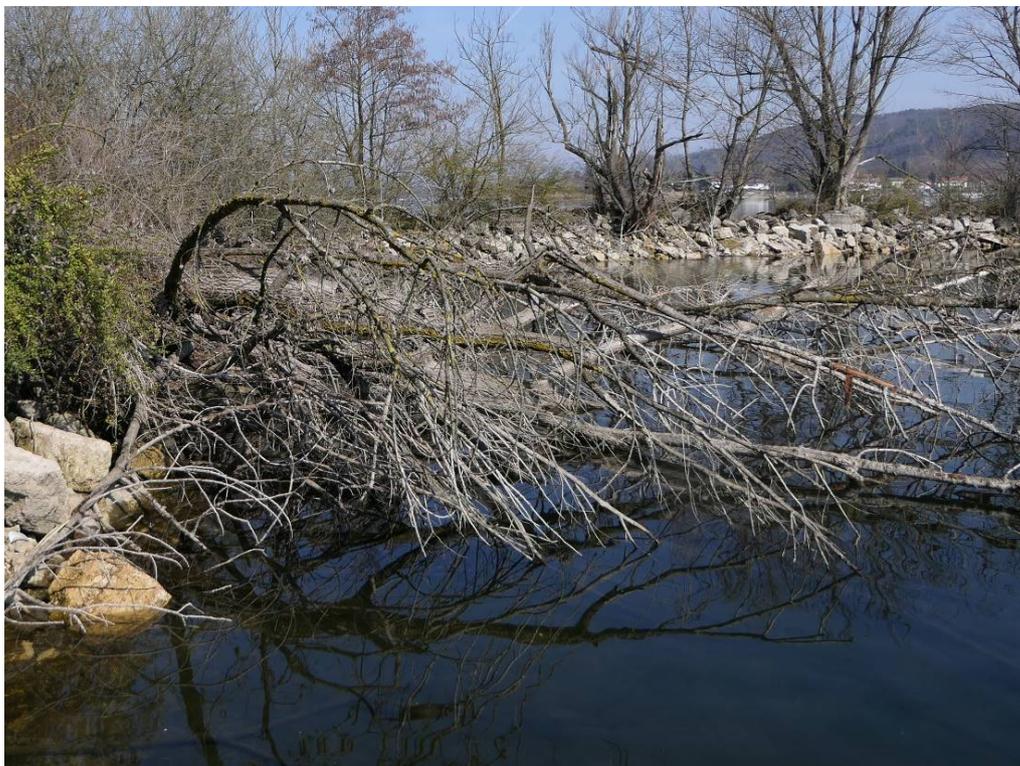
Figura 55: Esempio di pioppo bianco (*Populus alba*) schiantato lungo la parte ovest della darsena.

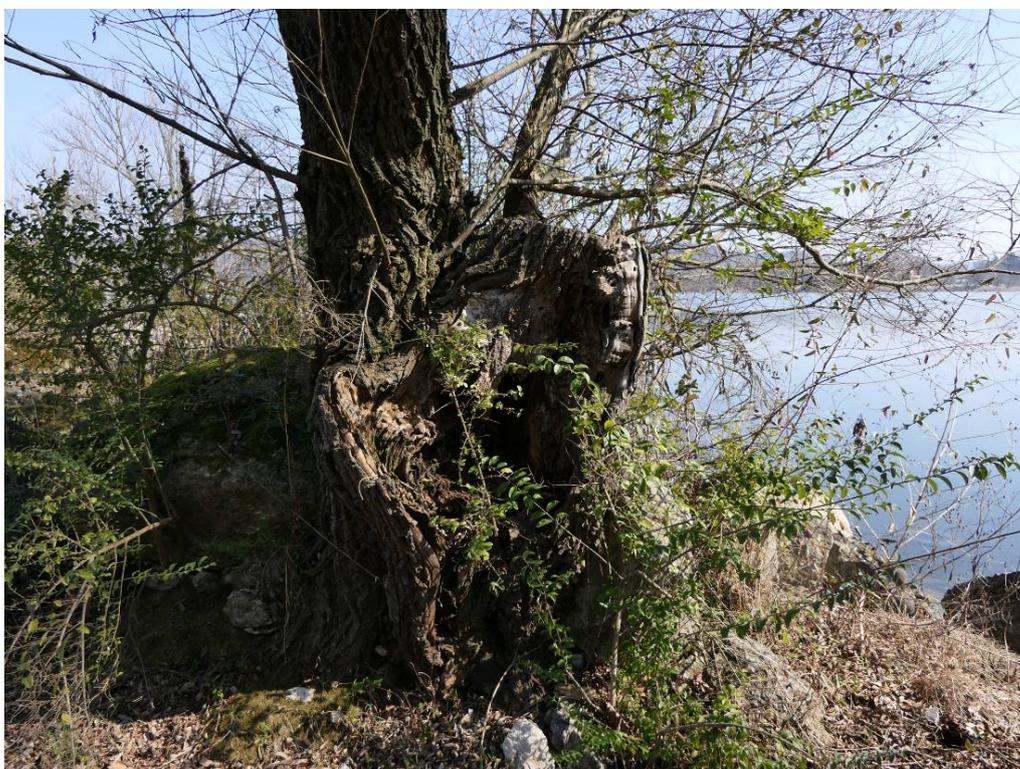
Figura 56: Esempio di albero compromesso dal punto di vista fitosanitario presente lungo la parte ovest della darsena.

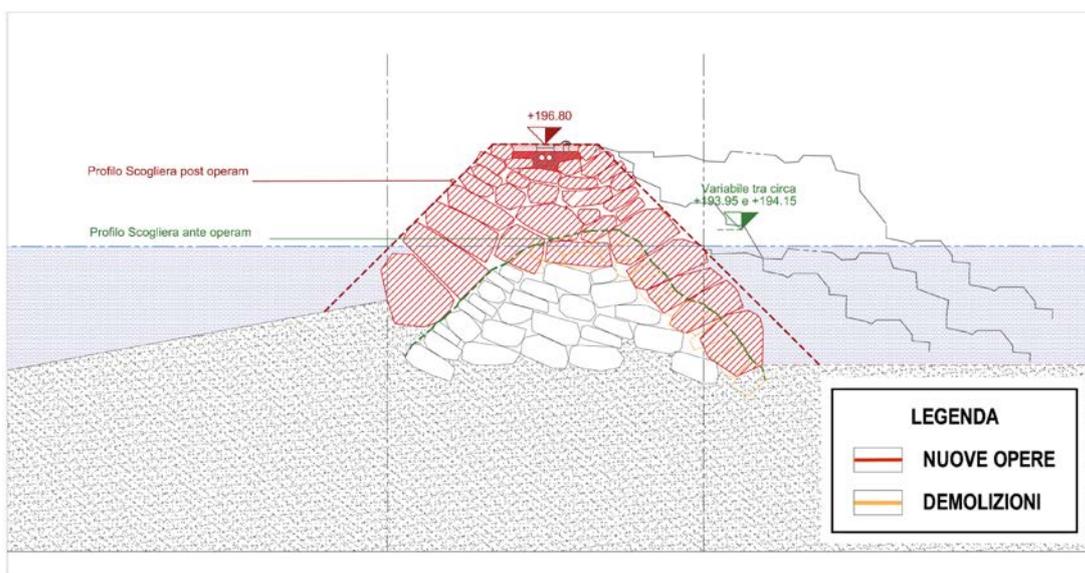
Figura 58: Confronto tra la fase ante operam e post-operam.

Relativamente all'eliminazione di habitat di interesse faunistico, la realizzazione del progetto ha comportato la rimozione di una porzione dell'habitat boscato limitata ad una fascia sul lato ovest della scogliera (di superficie largamente inferiore a 500 m²); inoltre la massicciata esistente è stata consolidata e utilizzata come appoggio per l'innalzamento della scogliera, come riportato nella figura successiva. Le modalità costruttive sono state analoghe a quelle preesistenti.
