Innalzamento e consolidamento di preesistente scogliera, in Comune di Castelletto Sopra Ticino, in attuazione delle previsioni contenute in Concessione Demaniale Migliorativa del 2018 (conseguente a Concessione Demaniale 2017)

Valutazione di Impatto Ambientale in conformità ed in ottemperanza a quanto disposto dal MATTM (oggi MATE) con provvedimento prot. n. 24319, notificato a mezzo PEC in data 9.3.2021

Studio d'Impatto Ambientale

S.01

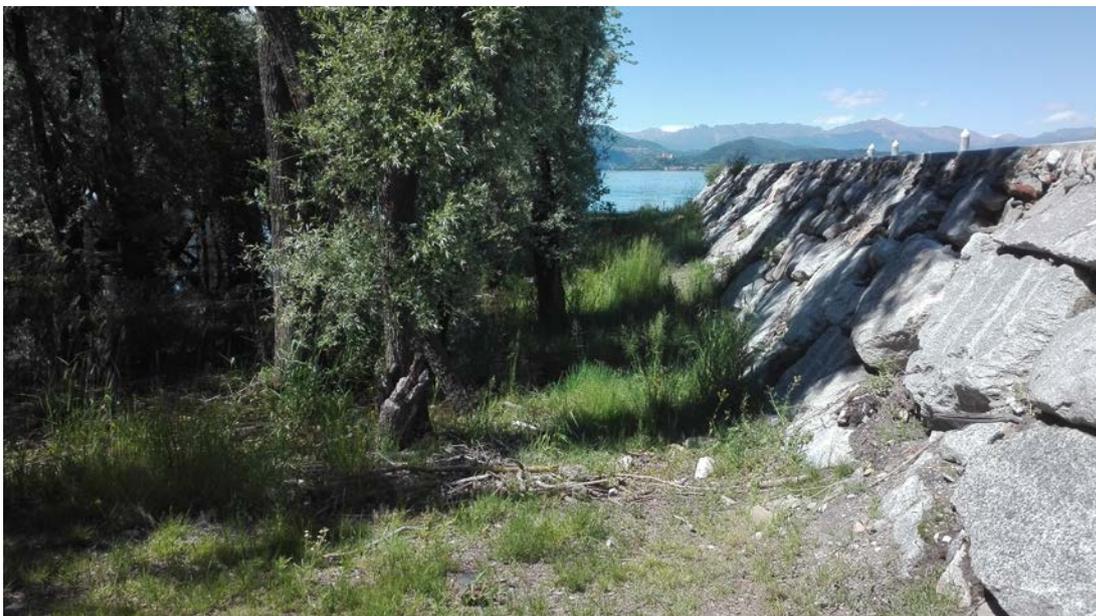
Figura 59: Vista del lato ovest della nuova scogliera.

Relativamente alla creazione di nuovi habitat di interesse faunistico, la realizzazione della nuova scogliera ha permesso di ricreare habitat del tutto identici a quelli già esistenti, come riportato nelle figure seguenti.

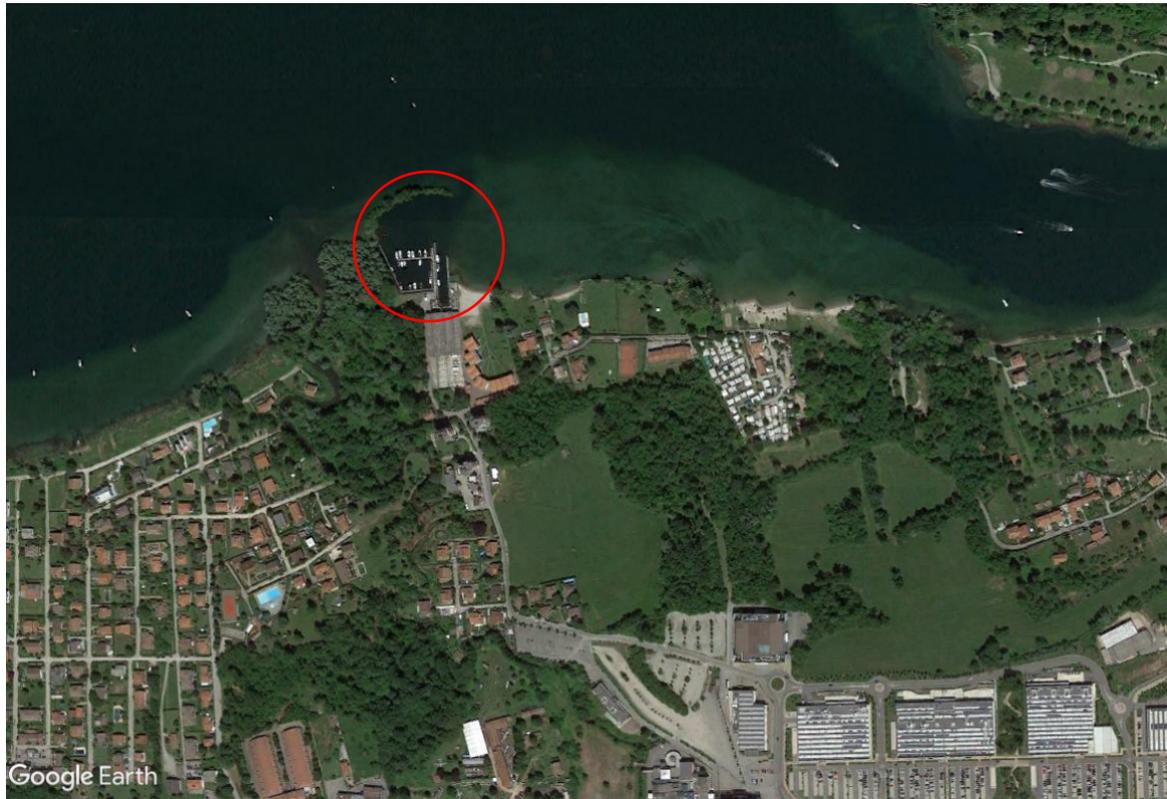
Figura 69: inquadramento ante-operam dell'area di intervento

Come indicato nel paragrafo 3, le condizioni della darsena in esame hanno da subito mostrato uno stato di deterioramento delle opere esistenti e realizzate negli anni '70 dalla precedente Concessionaria, tale da rendere necessario l'approntamento di opere di riqualificazione al fine di ripristinare la corretta funzionalità: nello specifico, si è reso improrogabile l'apprestamento di opere manutentive quali il rafforzamento e innalzamento della scogliera esistente il degrado della quale e la vegetazione avevano pregiudicato la funzionalità.

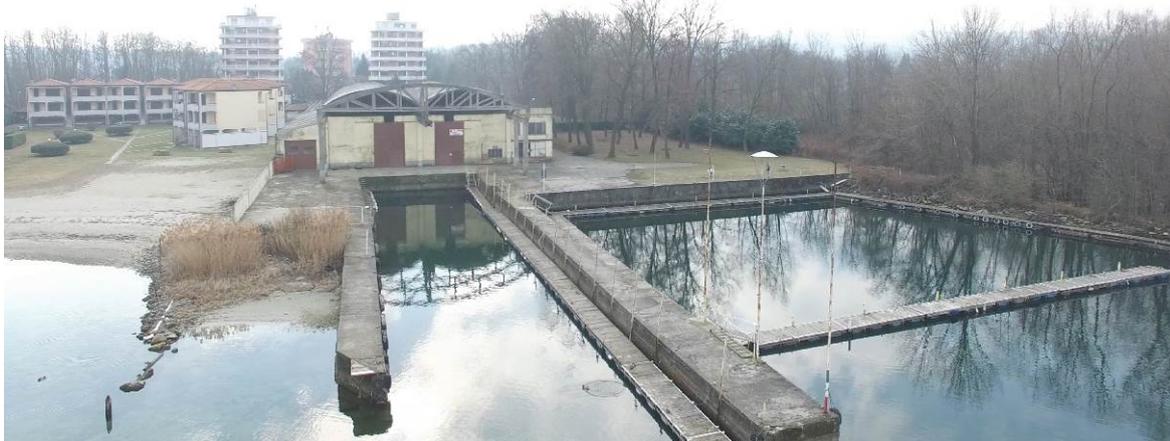
Figura 70: vista da lago dell'area di intervento (ante operam)

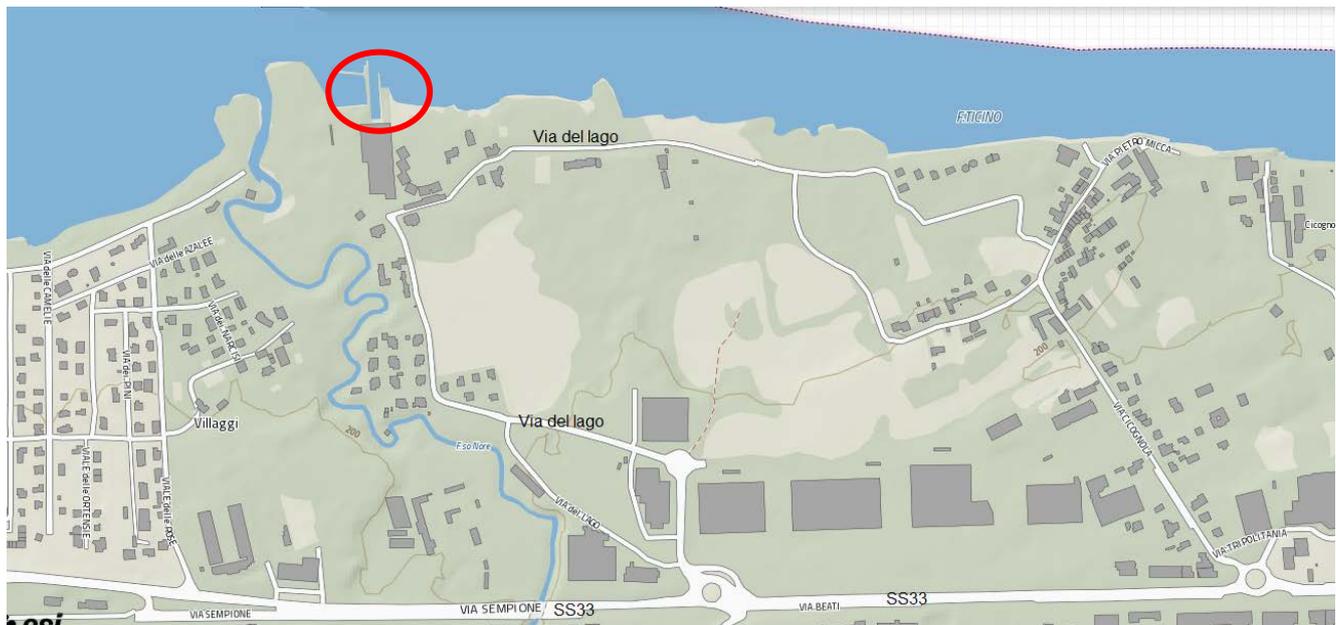
L'accesso all'area avviene attraverso la via del Lago, che collega la zona costiera alla SS33 (si veda figura seguente). Si tratta di una strada locale a servizio delle abitazioni insistenti lungo la stessa e delle spiagge e dei campeggi ubicati lungo la costa; è a doppio senso di marcia fino alla zona di intervento; quindi, prosegue a senso unico in direzione ovest-est per ricongiungersi a via Cicognola.

Figura 76: Viabilità nell'area di intervento

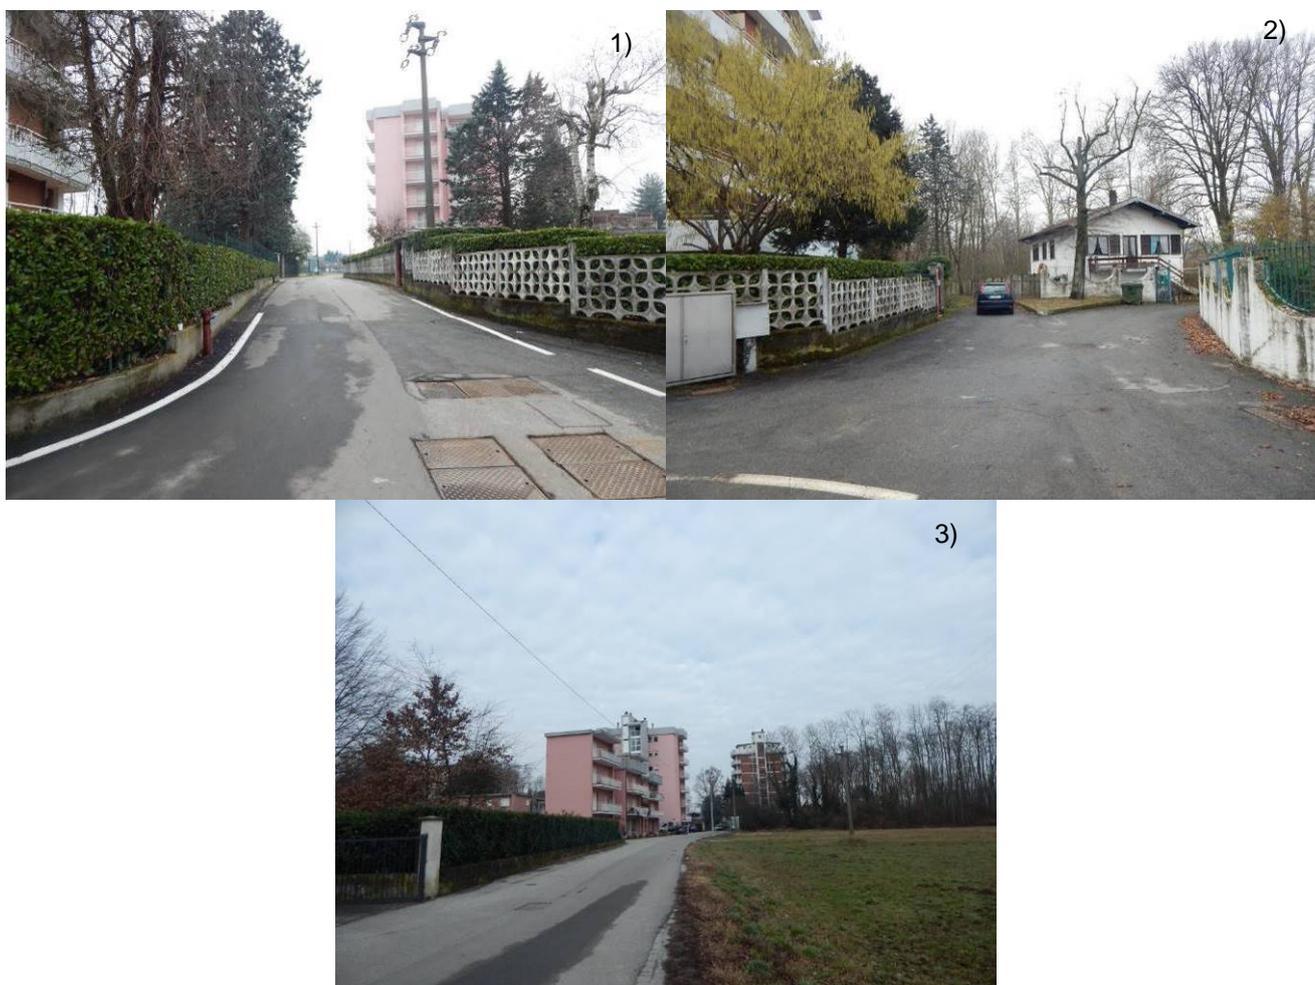
Figura 77: foto della via del lago: 1) vista dalla zona di intervento, 2) vista dell'allargamento in corrispondenza dell'accesso all'area di intervento, 3) vista dalle prime abitazioni a sud
