INTERVENTI DI MIGLIORAMENTO DELLA DIGA DROVE DI CEPPARELLO

PROGETTO DEFINITIVO

| ET21 | PIANO DI GESTIONE | - |

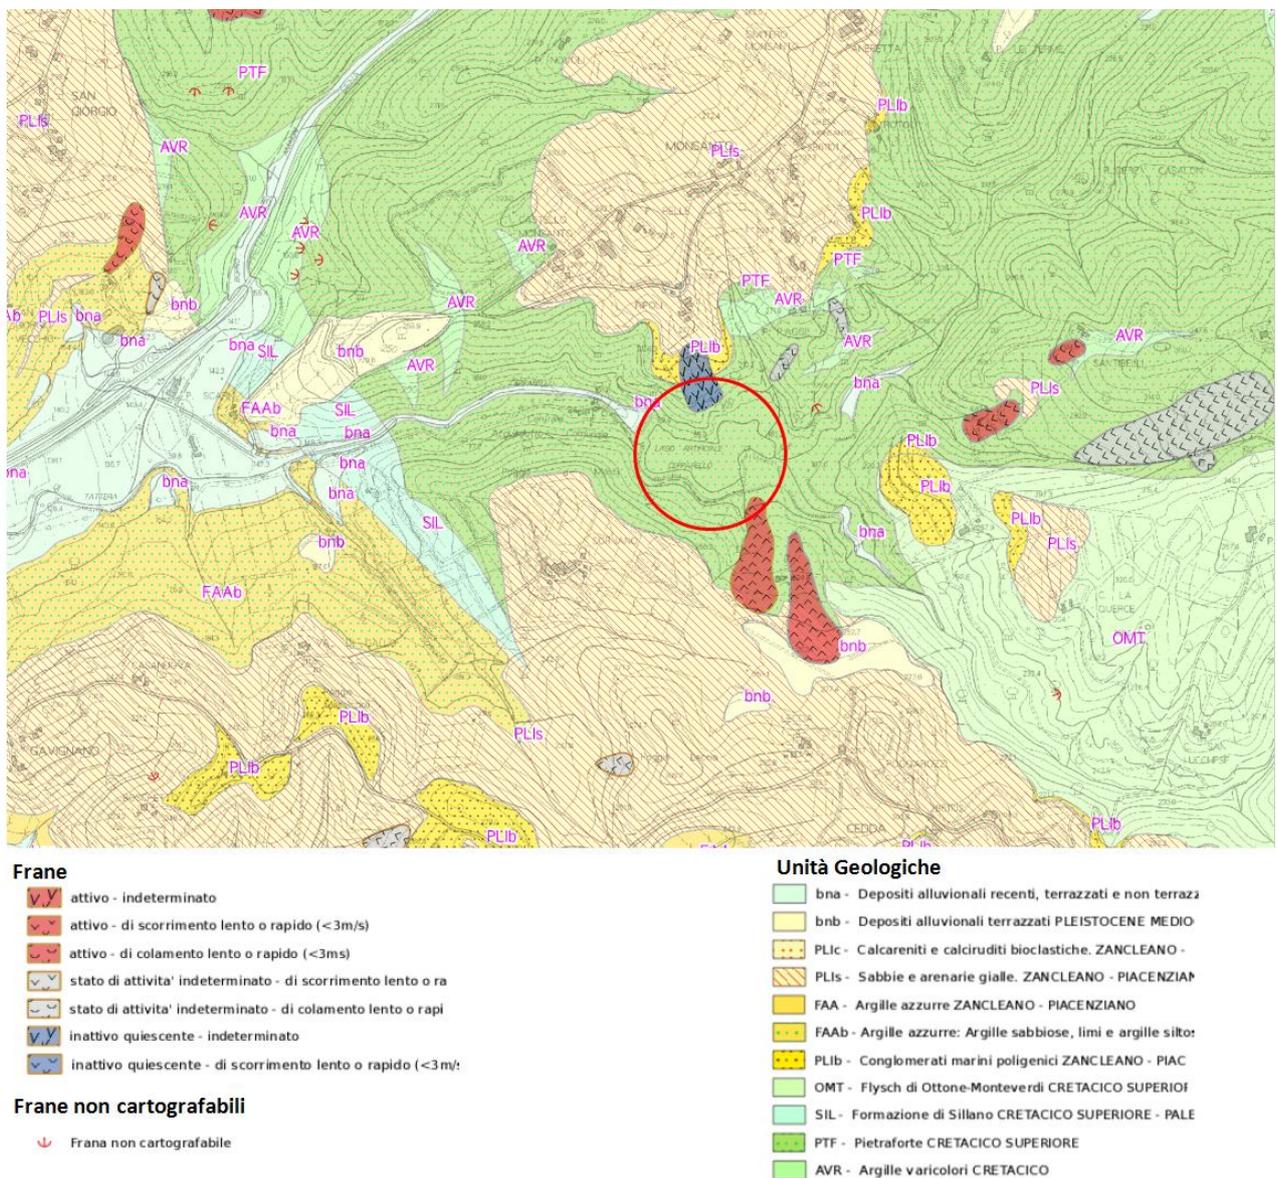
Arenarie e siltiti silicoclastiche – carbonatiche interessano la zona di Cepparello (Pietraforte) (Figura 2).

Figura 2 – Inquadramento geologico area intervento – Fonte Geoscopio Regione Toscana

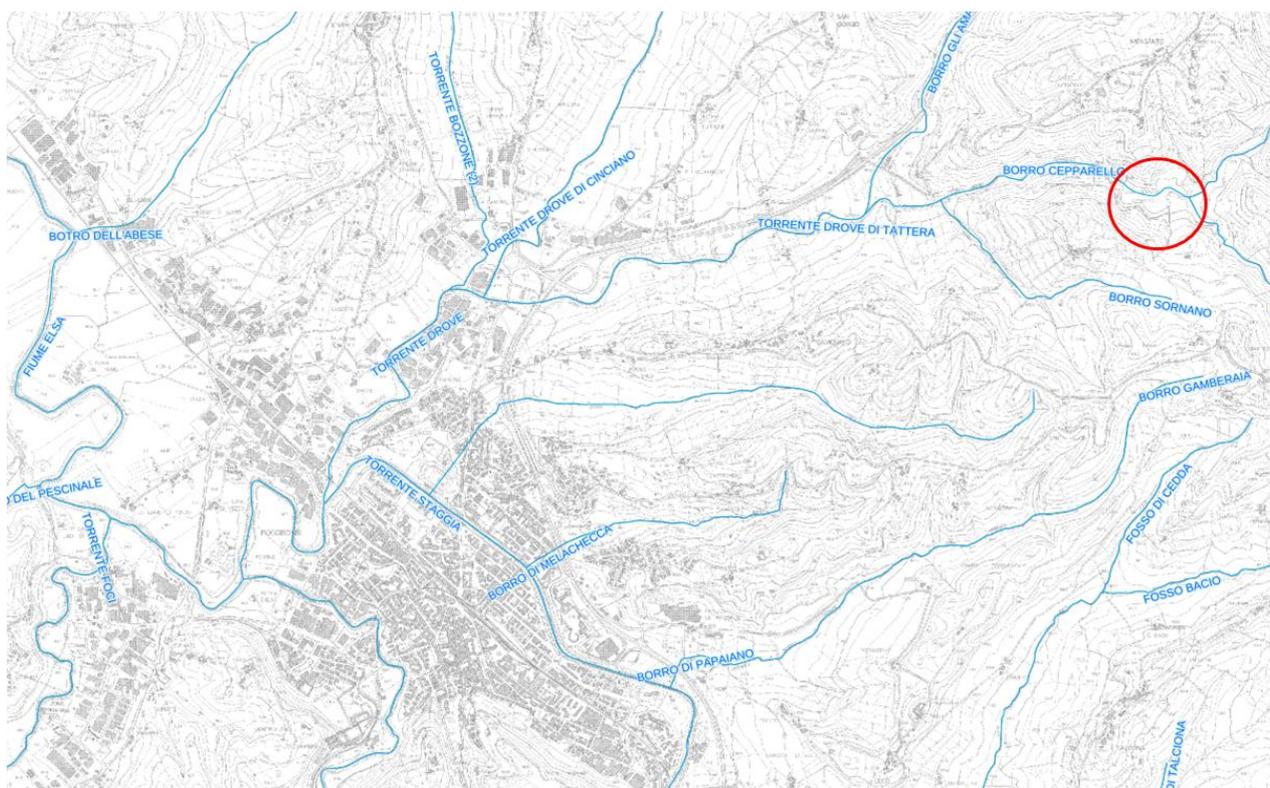
Figura 3 – Reticolo idrografico areale di intervento – Fonte Geoscopio Regione Toscana

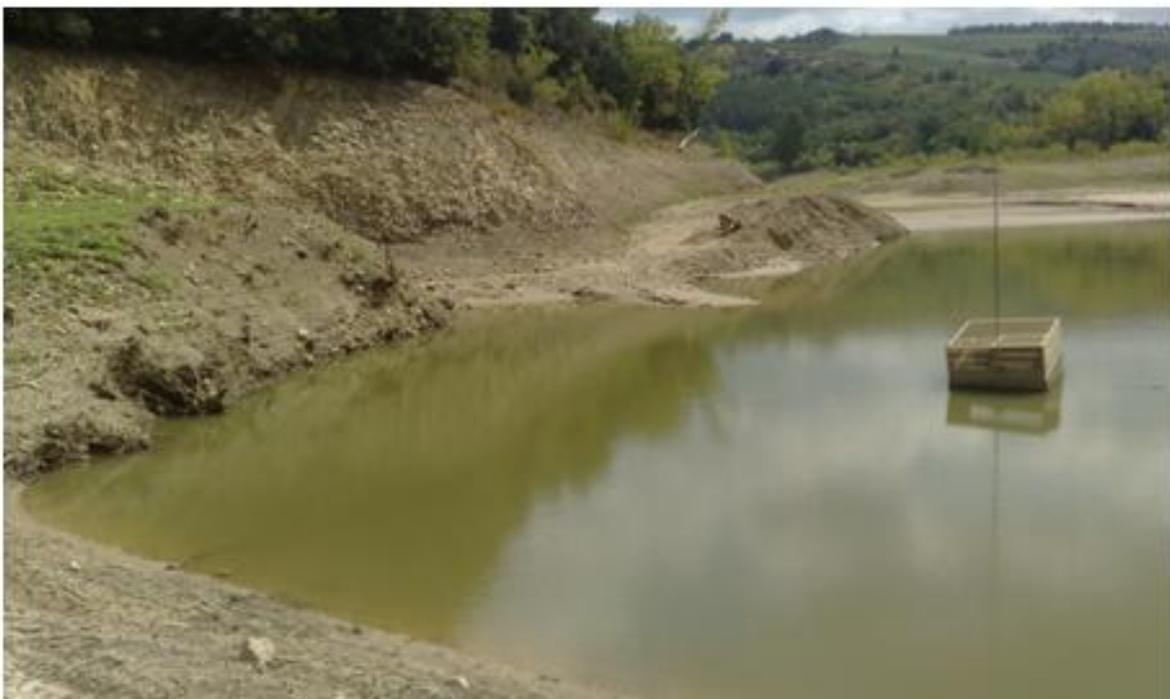
L'opera di presa è costituita da un fabbricato in C.A. di dimensioni in pianta di circa 3,80 x 3,80 m per 5,80 m di altezza, sovrastato da una struttura costituita da scatolari in calcestruzzo di pianta 2,0 x 2,0 m e di altezza 2,30 m presidiata da una griglia che funziona sia da passo d'uomo che da opera di presa per l'acqua (Figura 7). L'intera struttura è normalmente sommersa.

Figura 7 – Opera di presa

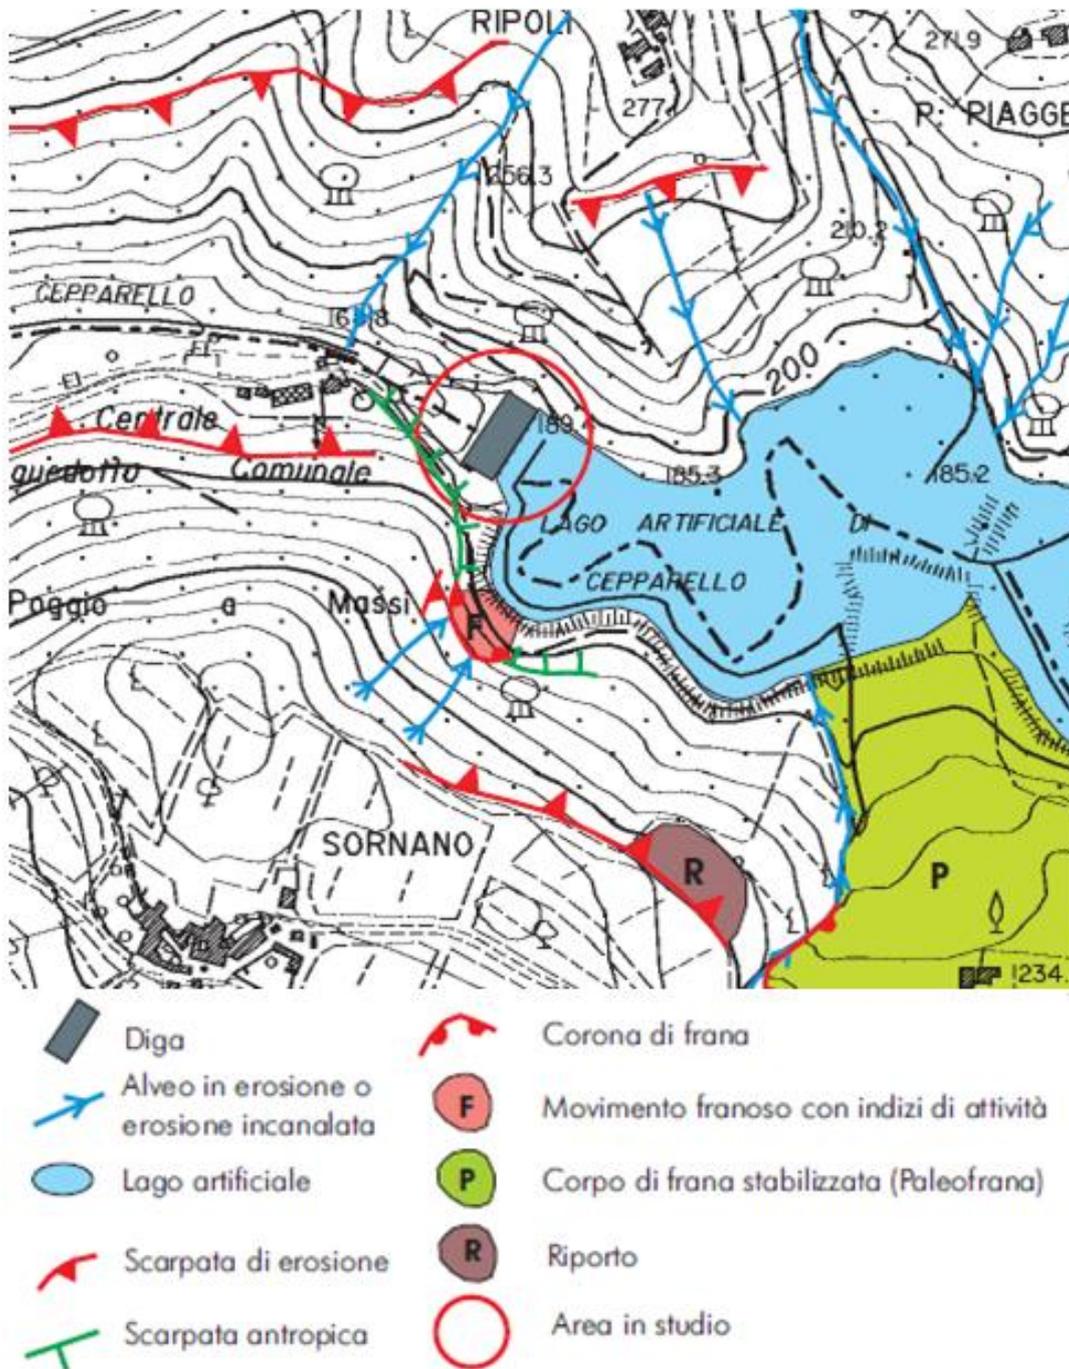
Figura 8 – Carta geomorfologica di dettaglio estratta dalla studio geologico a supporto del Progetto definitivo di adeguamento degli sfioratori di superficie

Riguardo al corpo di frana più esteso localizzato sulla sponda sinistra dell'invaso (c/o toponimo "Leccia"), classificabile in precedenza come quiescente, si ritiene che non vi siano allo stato attuale di indagine evidenze di indizi che facciano presumere ad una sua potenziale riattivazione. Detto movimento franoso è stato pertanto classificato, a seguito dell'indagine di dettaglio, come stabilizzato (paleofrana). Poco ad est di detta frana e, in particolar modo, a valle del coronamento

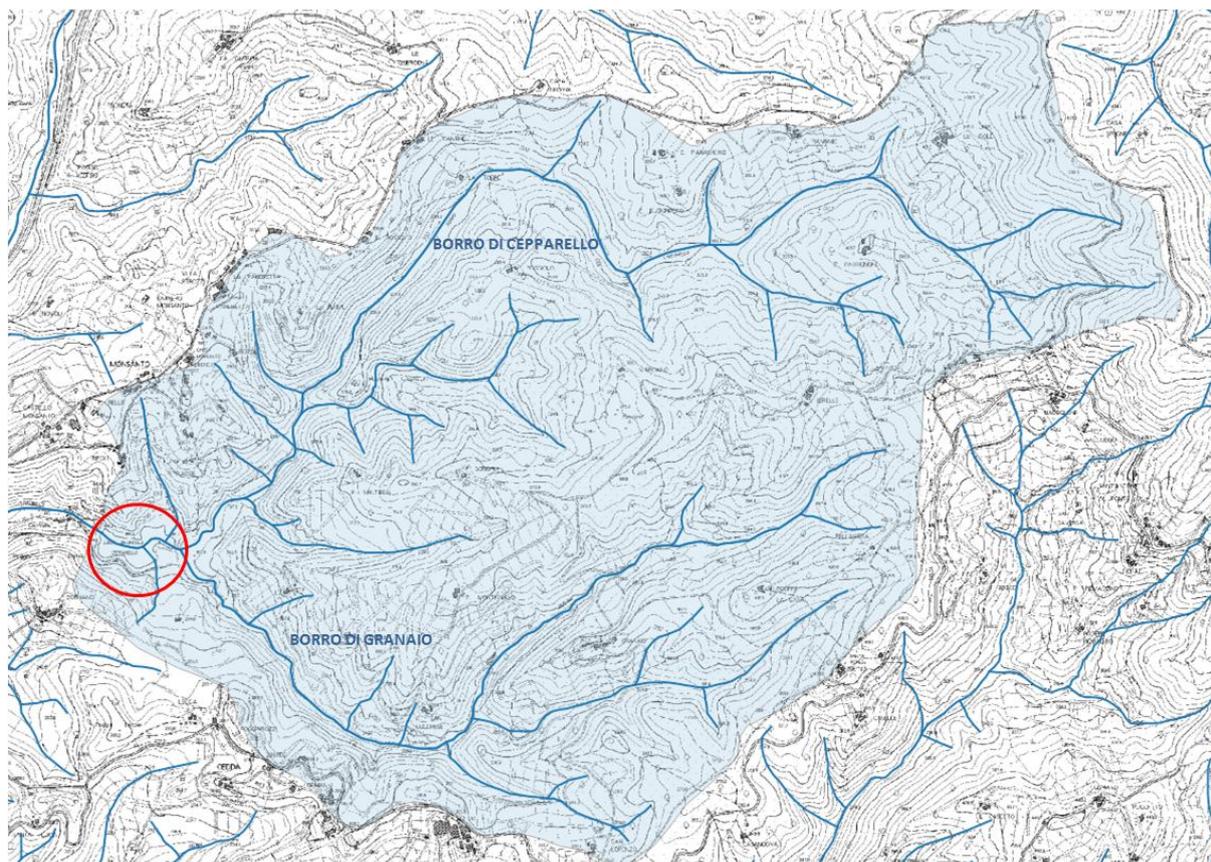
Figura 9 – Bacino imbrifero sotteso dall'invaso

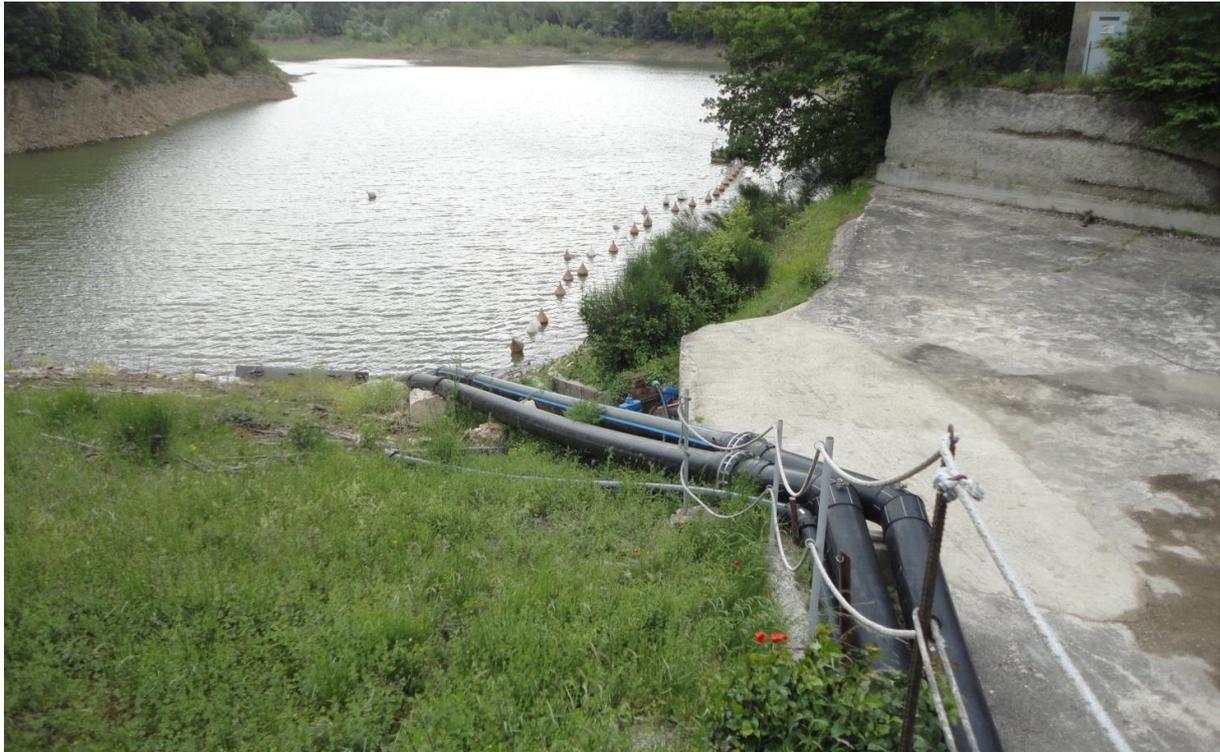
Figura 12 – Punto di presa degli scaricatori a sifone

Le due tubazioni, realizzate nel 2003, sono state prolungate a più riprese, l'ultima delle quali nel mese di ottobre 2014. La quota di imbocco di entrambe le condotte è 174.20 m s.l.m..

La quota minima per l'innescò "naturale" dei due sifoni è 181.57 m s.l.m., mentre con riempimento forzato delle canne è possibile innescare i due sifoni fino alla quota minima di 178.20 m s.l.m.. Le operazioni di adescamento forzate sono condotte utilizzando una linea di approvvigionamento derivata dalla tubazione di adduzione all'impianto di potabilizzazione. I due scaricatori sono in grado di smaltire complessivamente una portata di 800 l/s pari a quella dello scarico di fondo.

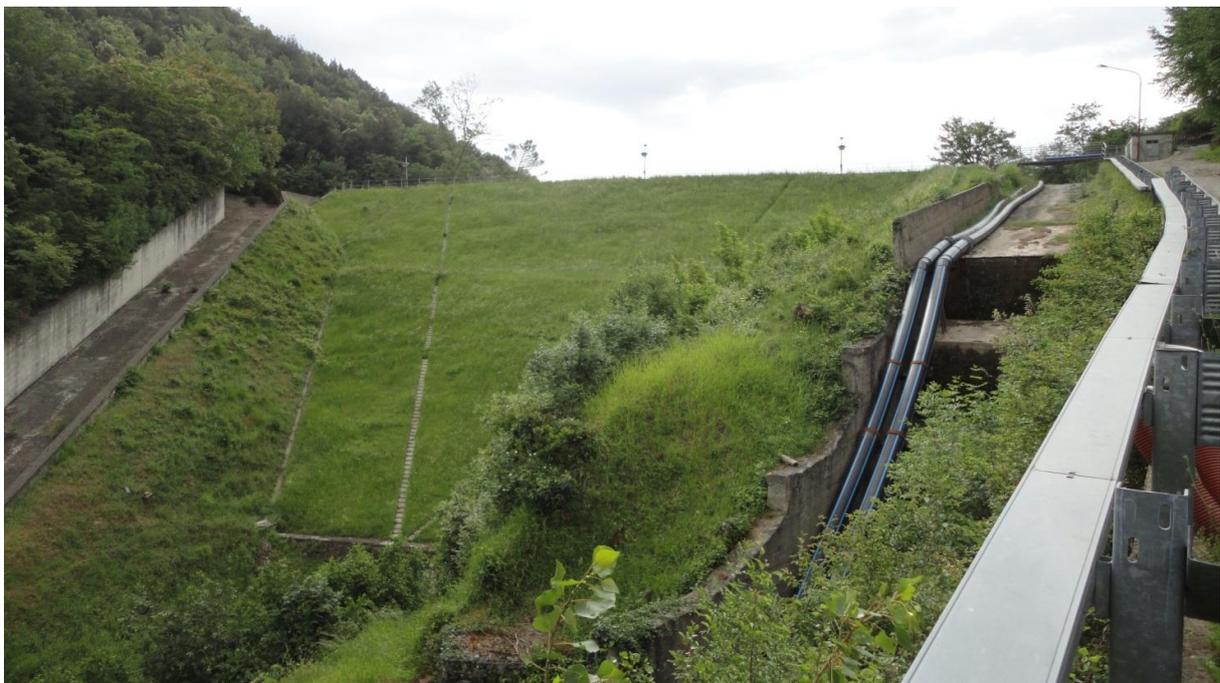
Figura 13 – Passaggio degli scaricatori sullo sfioratore di sinistra

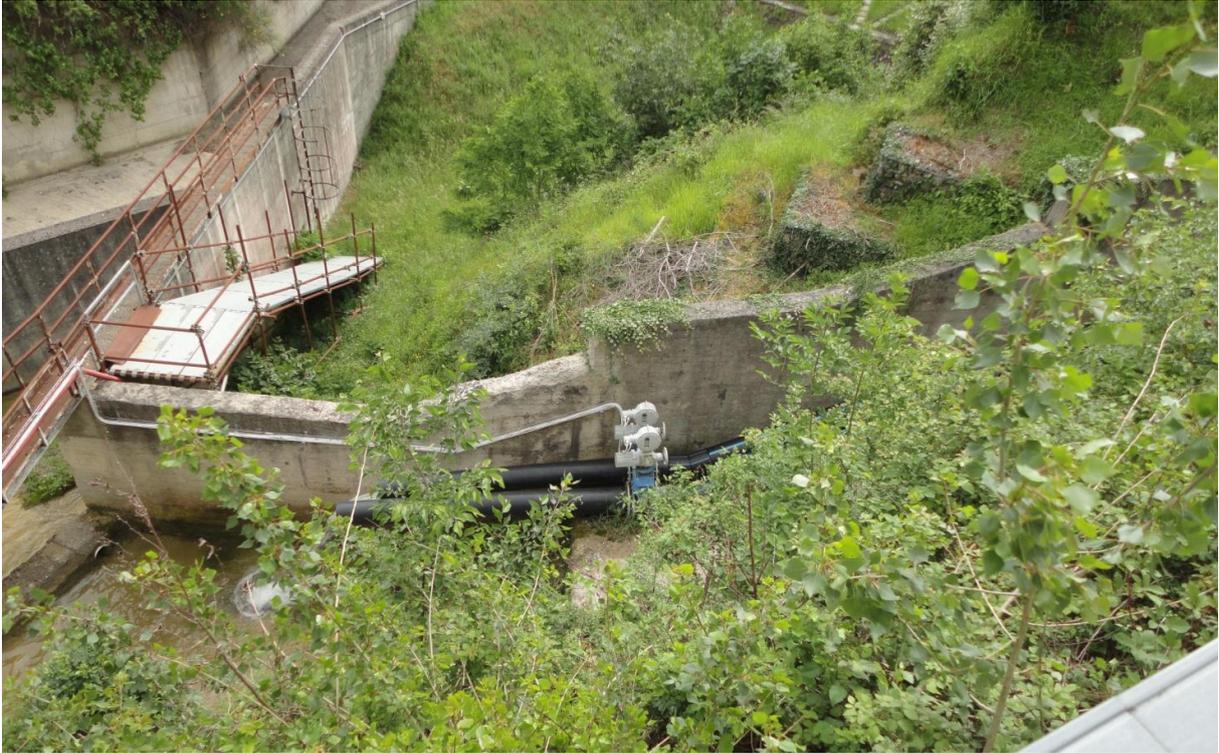
Figura 14 – Punto di rilascio degli scaricatori

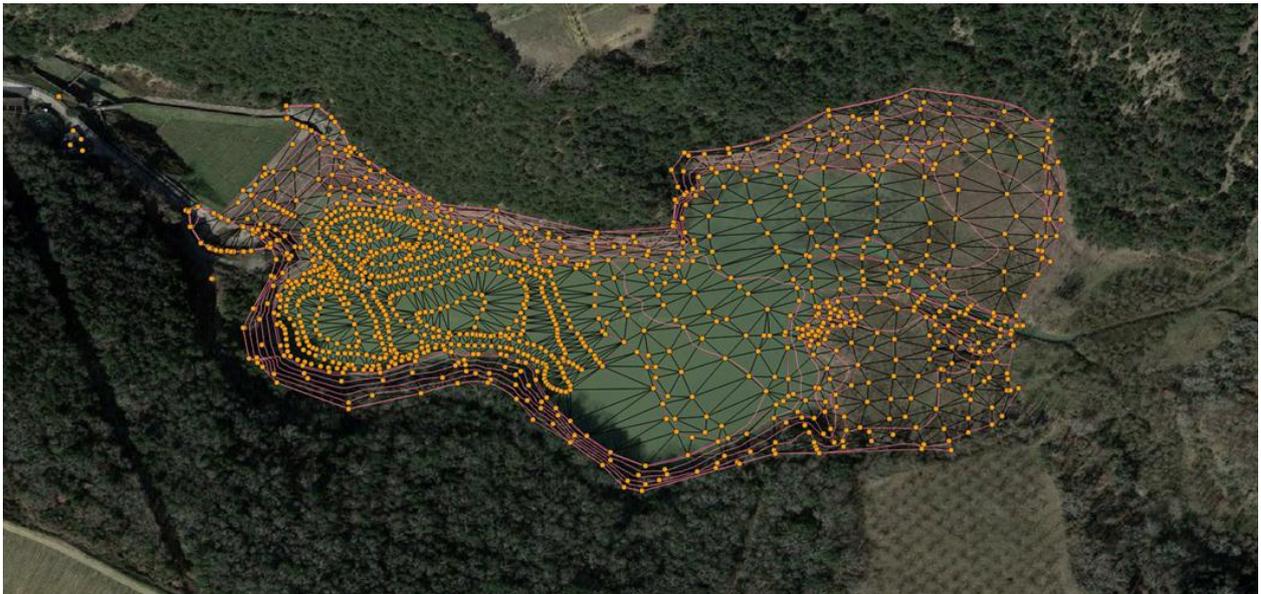
I punti rilevati con Ecoscandaglio e con lo strumento GPS Leica RTK System 1200 sono stati successivamente riposizionati in quota assoluta tramite il software IGM VERTO e restituiti graficamente tramite il software Autocad in formato Dwg e Dxf.

I punti riportati sul software sono stati opportunamente elaborato al fine di ottenere una opportuna superficie TIN dello stato attuale del bacino.

Figura 15 - Rilievo batimetrico dei punti del bacino

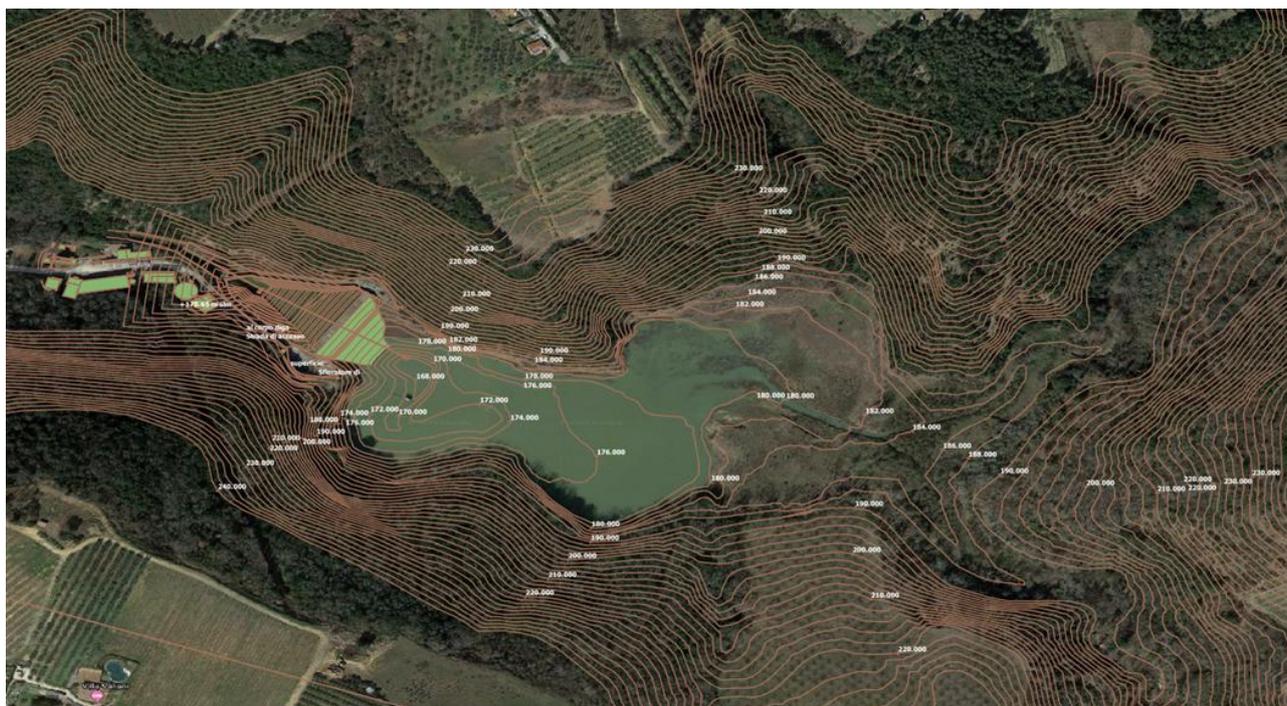
I due diversi file sono quindi stati uniti e sviluppati mediante il software Autocad Civil 3D in modo da ottenere una superficie tridimensionale a curve di livello (Figura 16) che ha consentito di avere un unico rilievo plano-altimetrico della zona di intervento.

Figura 16 - Piano a curve di livello dello stato attuale

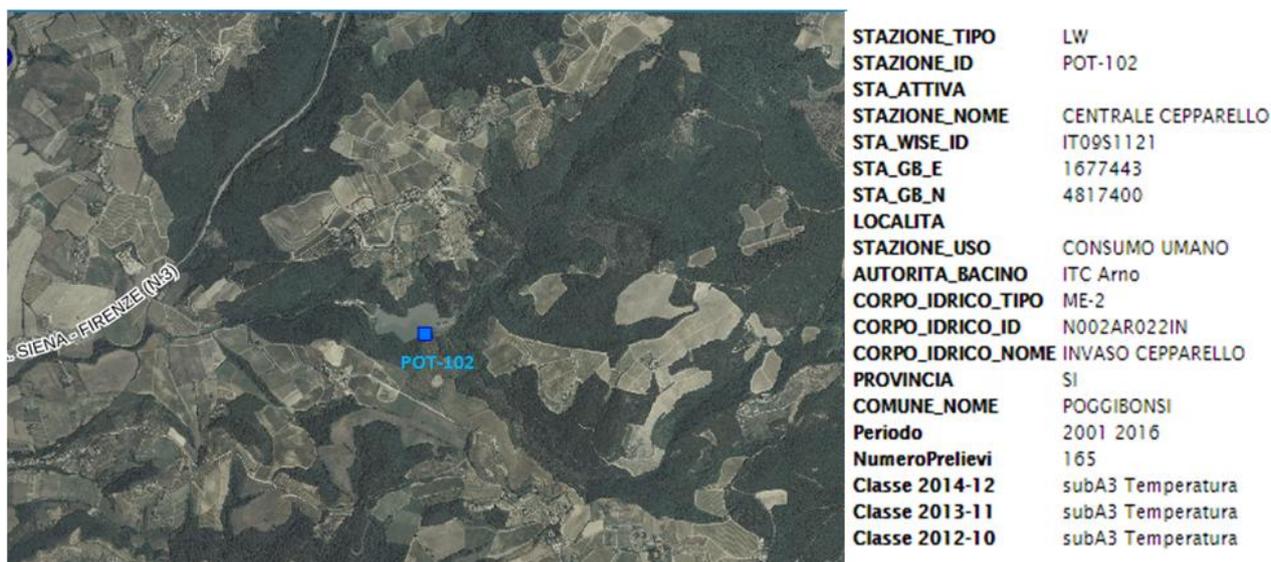
Figura 17 –Stazione di monitoraggio Centrale Cepparello POT-102 – Fonte SIRA Regione Toscana

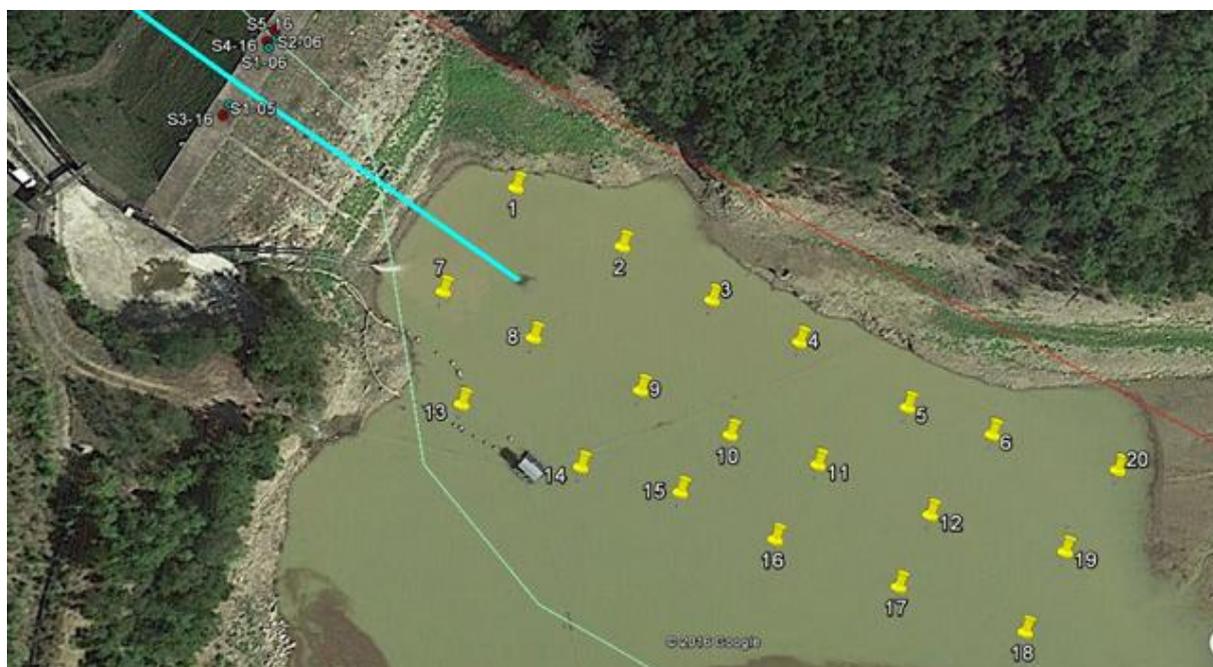
Nell'ottobre 2016 sono state condotte delle indagini conoscitive sui sedimenti presenti all'interno dell'invaso mediante il prelievo di n. **20** campioni di matrice solida di terreno (Figura 18). Su tali campioni sono state effettuate le analisi chimiche di qualità sui sedimenti, al fine di avere elementi conoscitivi per valutare lo stato ambientale delle dell'invaso ed un suo eventuale degrado.

Figura 18 - Planimetria punti di campionamento Ottobre 2016

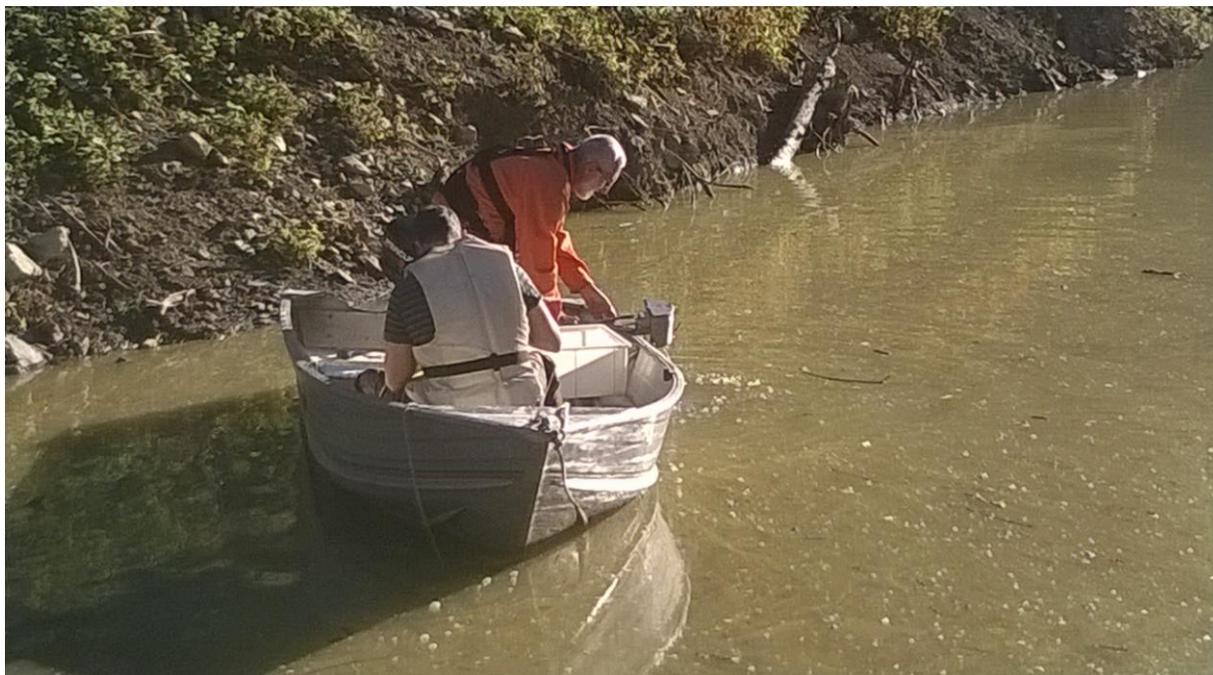
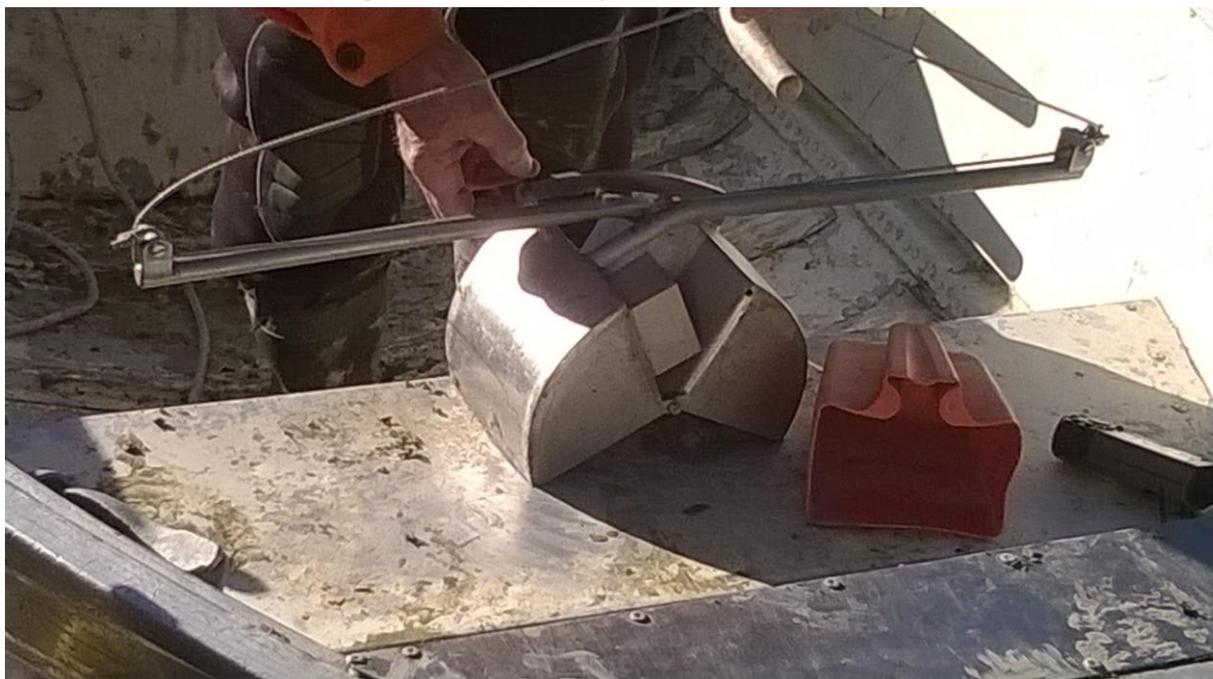
Il *box corer* permette di ottenere un ampio volume di sedimento con una profondità di penetrazione di circa 30 cm. Si tratta di una "scatola" a base quadrata o rettangolare, zavorrata e in grado di penetrare il fondale; il recupero del sedimento è assicurato da una chiusura basale. Date le modalità di campionamento e di recupero, il campione, ed in particolare la sua parte

centrale, può essere considerato indisturbato. Tale strumento consente sia il campionamento del livello superficiale (0-3 cm) sia quello di livelli più profondi; permette inoltre di effettuare una accurata descrizione del sedimento (variazioni fisiche e cromatiche laterali e verticali, strutture sedimentarie ecc.) lungo tutto lo spessore recuperato.

Figura 19 - Fasi del campionamento Ottobre 2016

Figura 20 – Fasi del campionamento Ottobre 2016

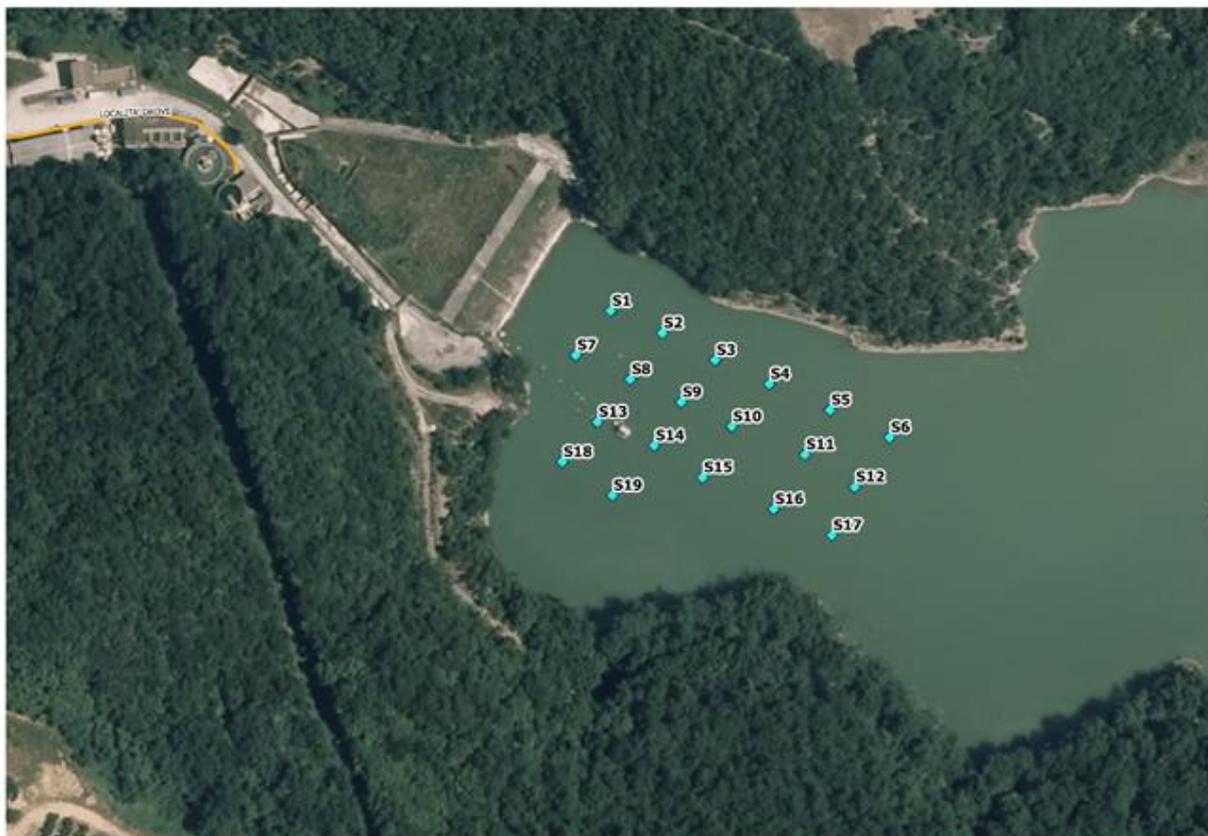
Nel mese di Maggio 2018, a seguito delle richieste di approfondimento in fase di screening di Assoggettabilità della Regione Toscana, sono stati prelevati degli ulteriori campioni di materiale in **19** punti dell'invaso a diversa profondità.

Figura 21 - Punti di campionamento. Maggio 2018

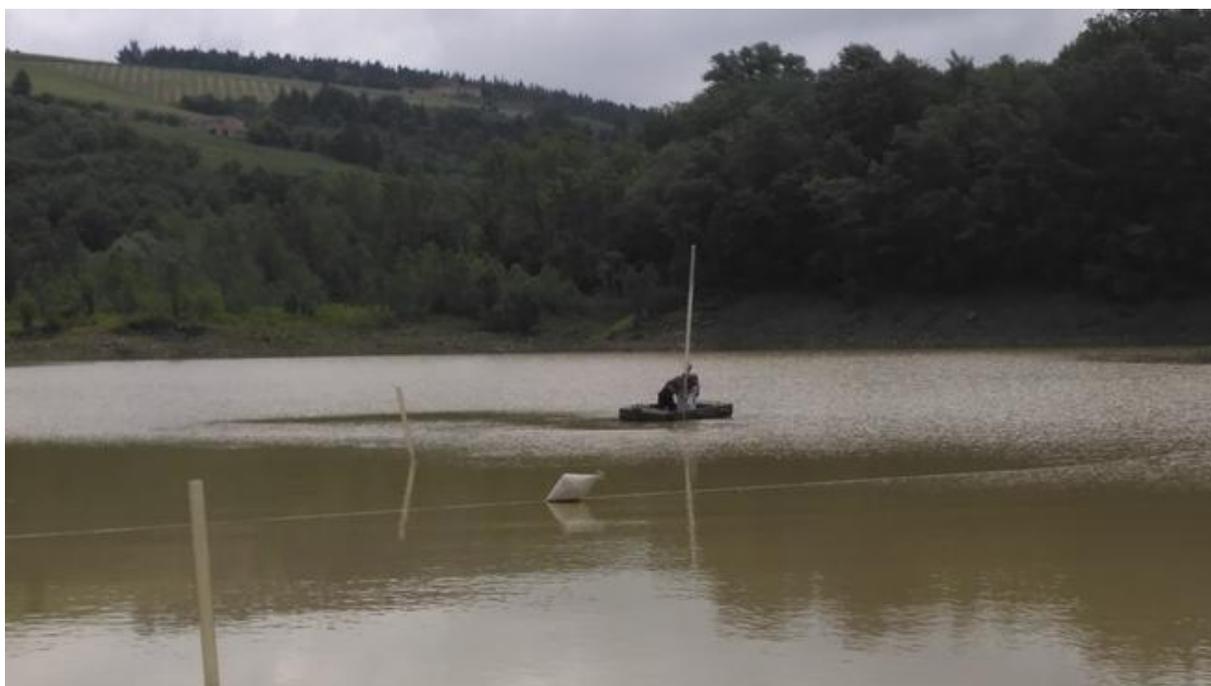
Figura 22 - Fasi del campionamento dei sedimenti. Maggio 2018

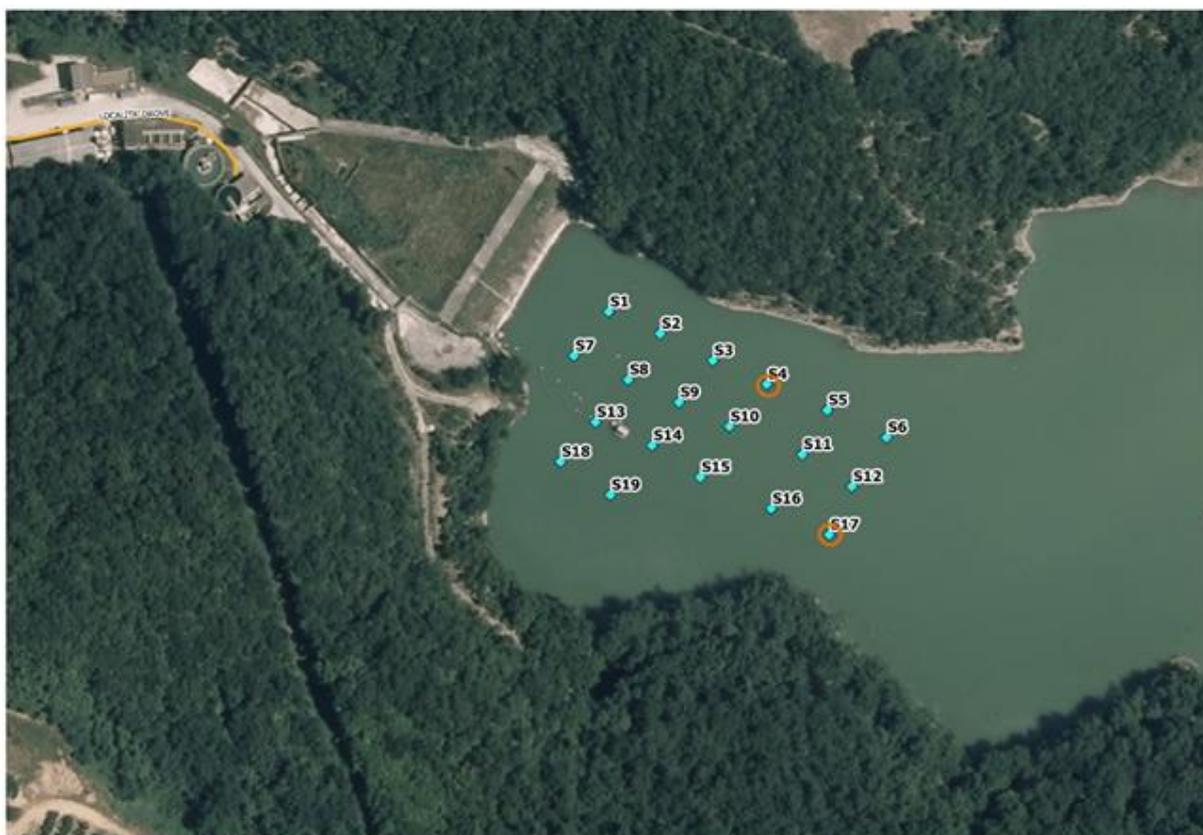
- **S17** (profondità 0.50-1.00 m), Parametro Nichel = 15 µg/l (evidenziato in rosso nella Tabella 16).

Figura 23 - Punti interessati da superamento di concentrazioni limite

Per i punti S4 e S17, visti i valori di sfioramento riscontrati (nel primo caso rispetto al limite sul quale dei valori in colonna A della tabella 1 dell'allegato 5 alla Parte IV del D. Lgs. 152/2006; mentre nel secondo caso rispetto al limite del test di cessione dei valori del DM 05-02-1998 – Allegato 3 per il recupero in procedura semplificata) si procederà ad ulteriori approfondimenti che consistono nella ripetizione delle analisi su campioni prelevati nello stesso punto (i punti saranno localizzati mediante rilievo con GPS differenziale con precisione centimetrica e picchettati).

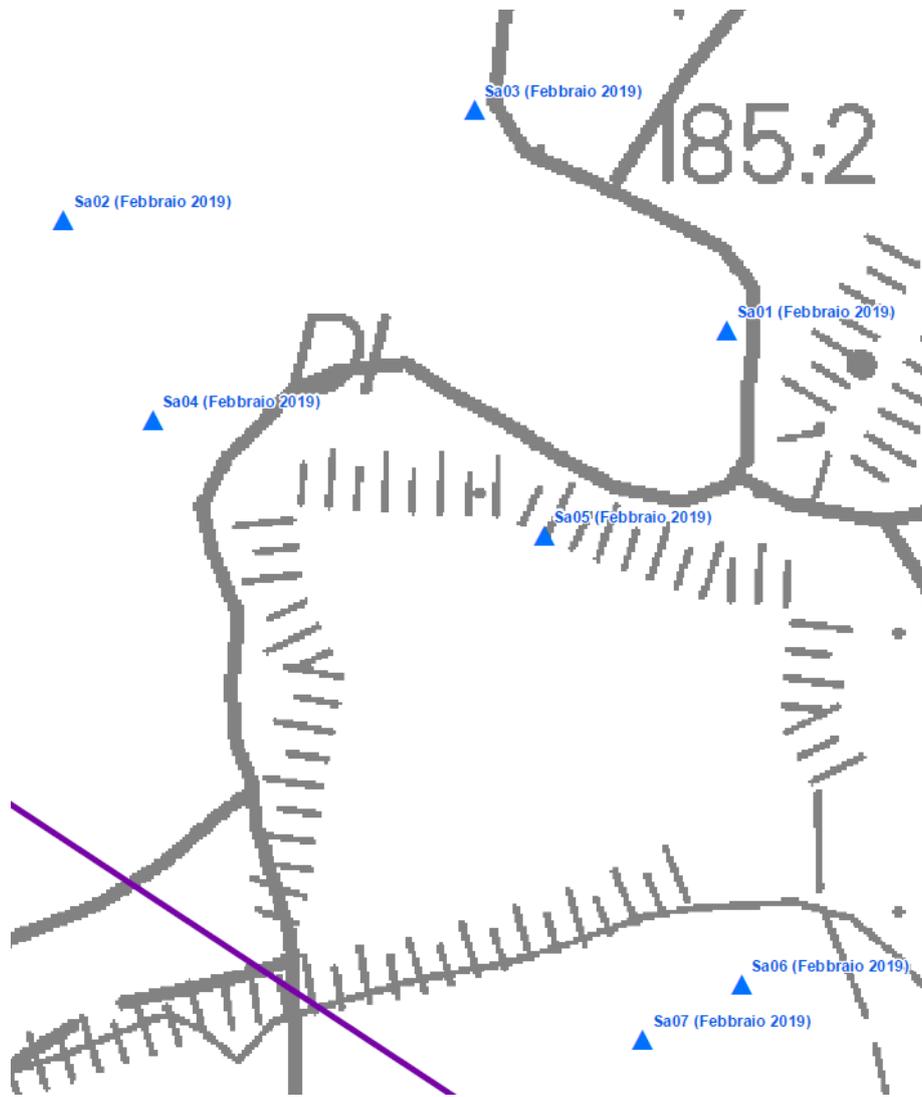
Nel febbraio 2019 sono state condotti dei saggi per valutare le caratteristiche geotecniche dei terreni presenti nell'invaso da utilizzare per il rinfianco della diga. In tale occasione sono stati effettuate anche tre prelievi di materiale da sottoporre ad analisi chimico-fisiche. I campioni sono stati prelevati in corrispondenza dei saggi S4, S6 e S7. Nella **Figura 24** si riporta la collocazione dei saggi. In Tabella 17 si riportano i risultati della analisi.

Figura 24 – Planimetria dei saggi effettuati nel febbraio 2019.

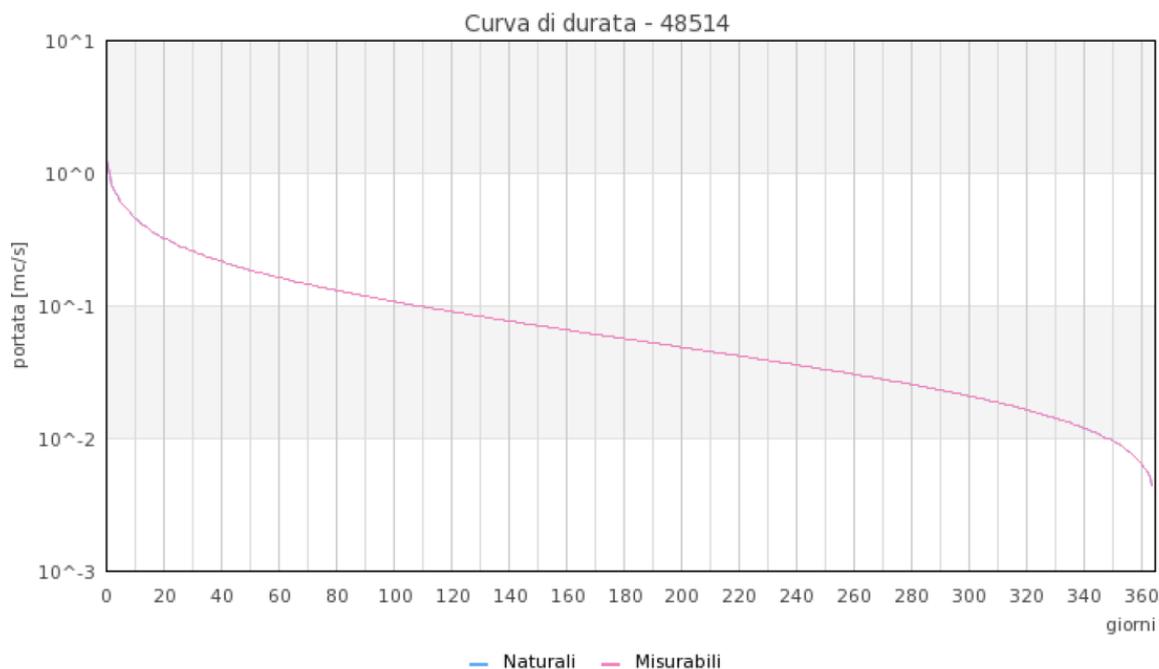
Area [kmq] 11.05 BFI [mc/s] 44.93 Q7,10 [mc/s] 0.0073 Q7,2 [mc/s] 0.011

Figura 25 – Calcolo curva di durata Elaborazione Autorità di Bacino Arno. Fonte: Relazione di Piano - Bilancio idrico.

Per il corpo idrico recettore il Borro di Cepparello (48514) nel Progetto di Piano Bilancio Idrico del Autorità di Bacino del Fiume Arno è stata determinata la **Q7,2** (portata di riferimento individuata nella portata minima di sette giorni consecutivi avente un tempo di ritorno di 2 anni) pari a **0.011 mc/s** per i (Figura 25). Con l'assunzione che il Deflusso Minimo Vitale su base idrologica sia la portata Q7,2 si assume, nella sostanza, l'adattamento dell'ecosistema, considerato in maniera complessiva, ad un regime dei deflussi per cui sia tale da non sopportare portate di magra Q7,2 per periodi più lunghi di 7 giorni.

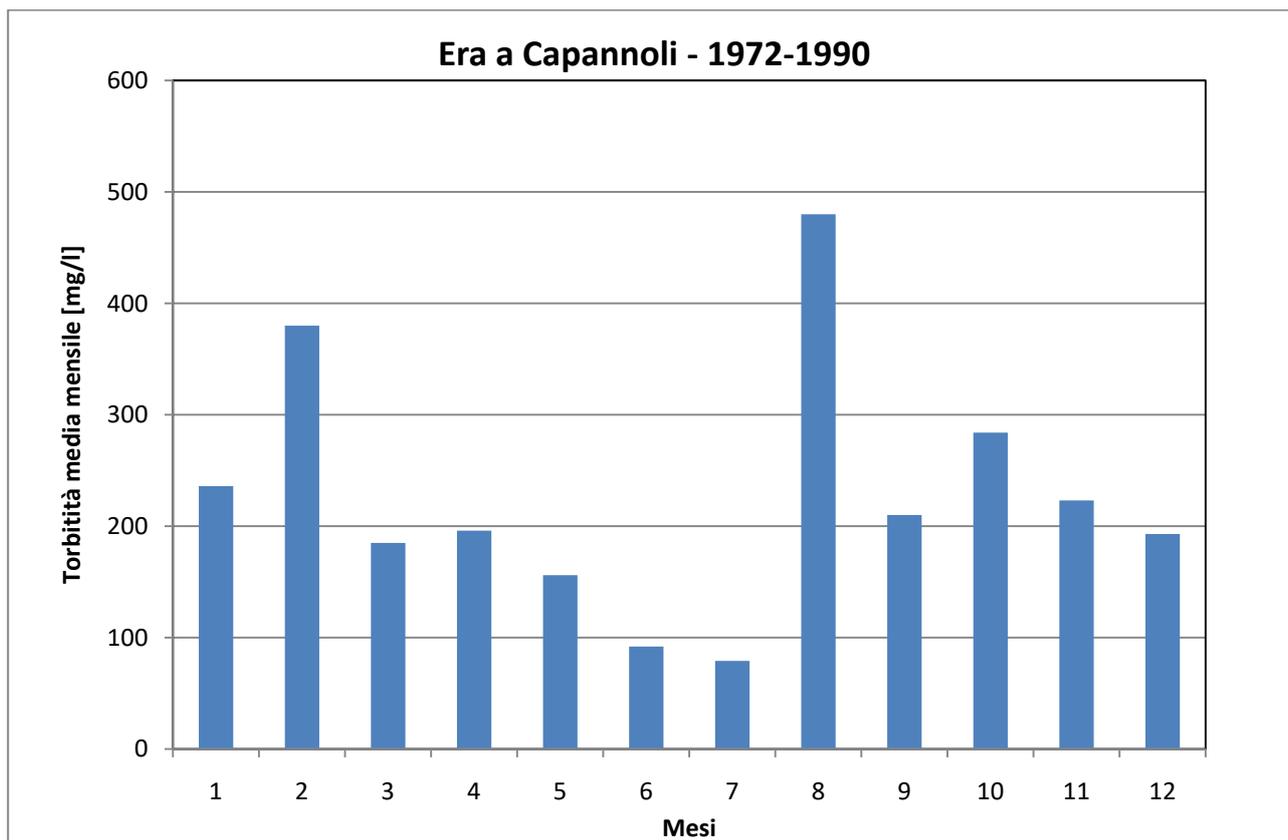
La torbidità media annua è di **233 mg/l** mentre la minima media annua è di **79 mg/l** (mese di Luglio) mentre la massima è di **480 mg/l**. La media delle massime torbidità in occasione degli eventi di piena nel periodo invernale è di circa **2.800 mg/l**.

Figura 26 – Torbidità media mensile Era a Capannoli.

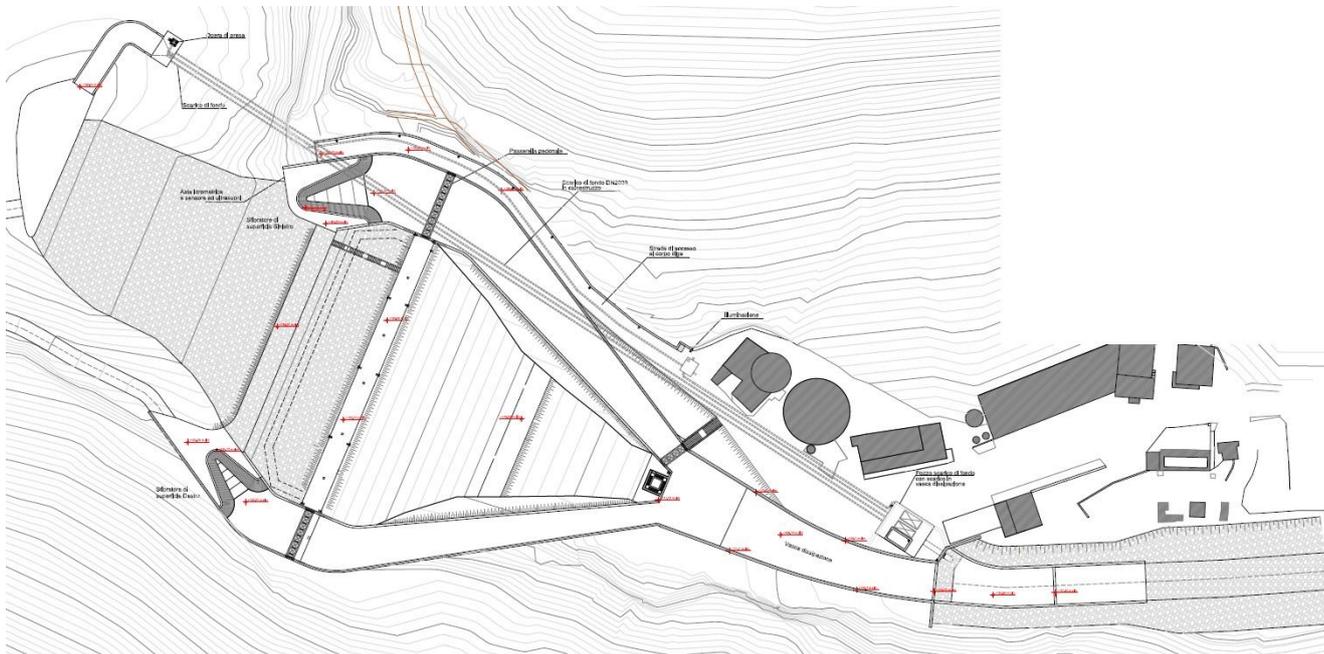
Figura 27 - Planimetria della Diga Drove di Cepparello nello stato di progetto.

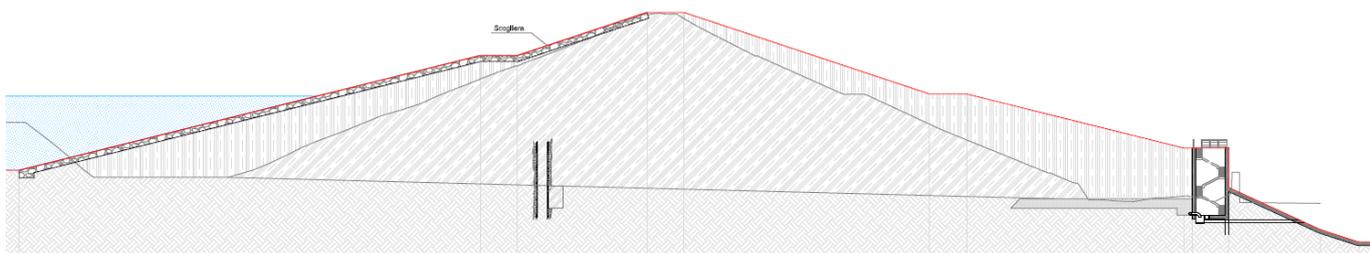
Figura 28 - Sezione della Diga Drove di Cepparello nello stato di progetto.
