INTERVENTI DI MIGLIORAMENTO DELLA DIGA DROVE DI CEPPARELLO

PROGETTO DEFINITIVO

| ET21 | PIANO DI GESTIONE | - |

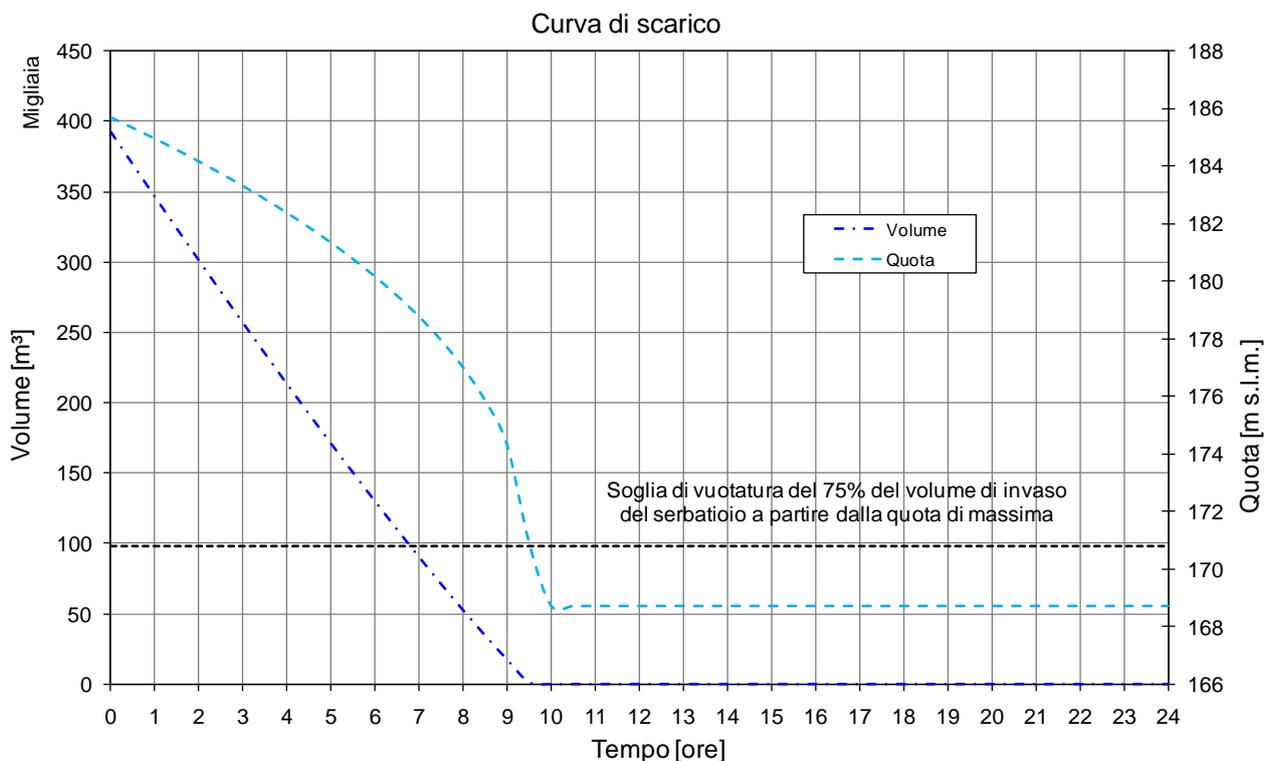
Per lo svuotamento completo dell'invaso è necessario un tempo pari a circa 10 ore.

La soglia di vuotatura del 75% del volume di invaso del serbatoio a partire dalla quota di massima regolazione viene invece raggiunta in un tempo pari a circa 7 ore.

Figura 29 - Curva di scarico

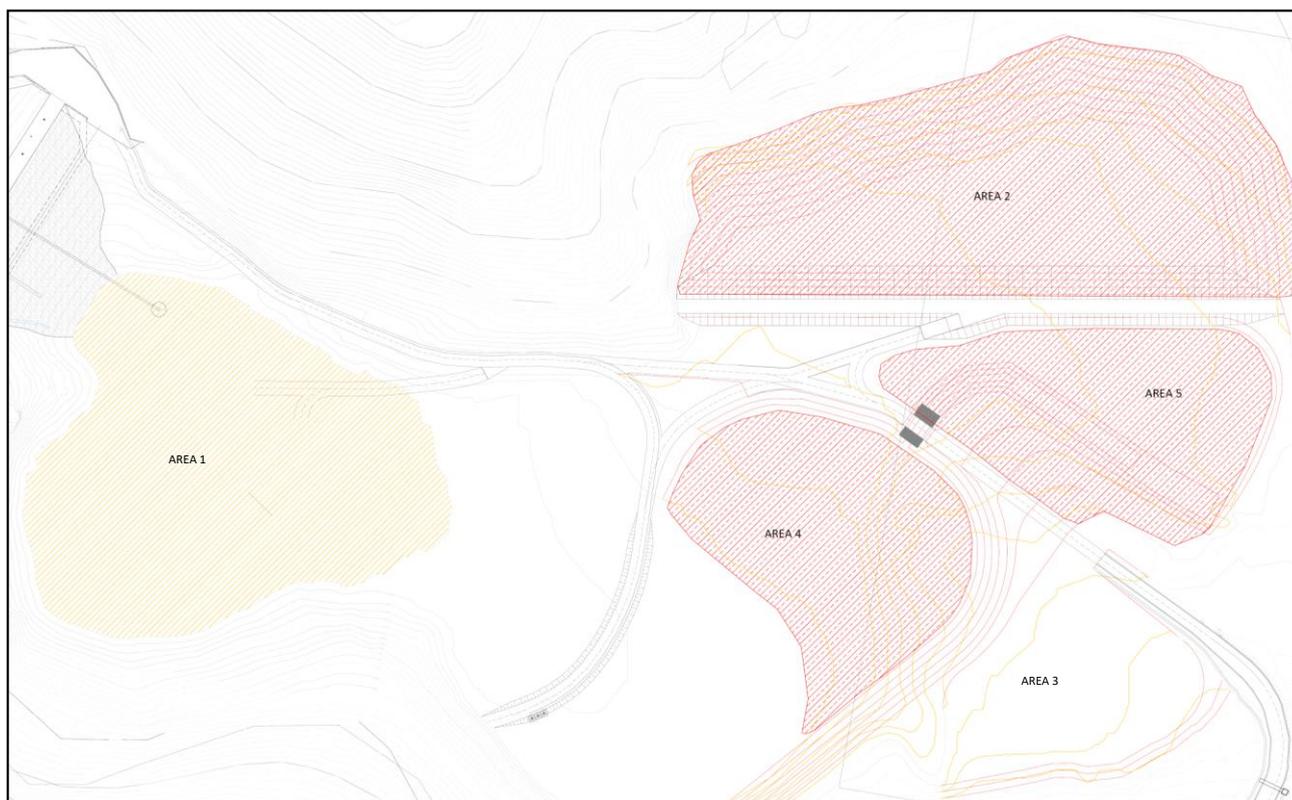
Durante le fasi di scavo sarà prodotto anche altro materiale non idoneo al rinfianco della diga che sarà utilizzato per la realizzazione delle coronelle 1 e 2, il riempimento a tergo delle strutture, le piste di cantiere, et.al..

Figura 30 – Aree di scavo

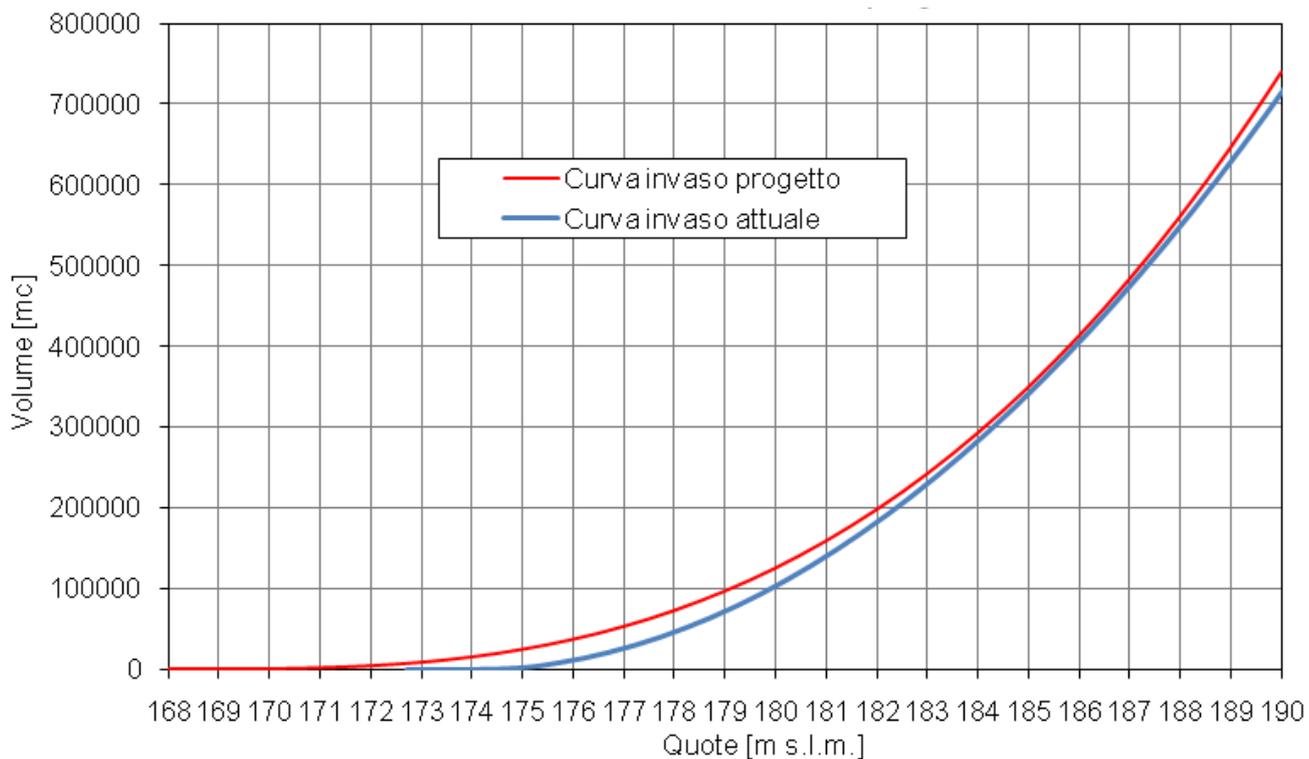
In particolare il volume invasabile alla massima ritenuta (di progetto) nello stato attuale è di circa 383.500 mc mentre nello stato di progetto è di 392.400 mc. L'aumento di volume risulta pertanto di soli 8.900 mc.

Figura 31 – Curve di invaso attuale-progetto
