Linee a 132 kV "Rosone - Sud-Ovest" T. 919 T. 920

Raccordo tra il sostegno n. 83 e la C.P. di Balangero e demolizione dal sostegno n. 84 alla C.P. Sud-Ovest

RELAZIONE GEOLOGICA E GEOTECNICA

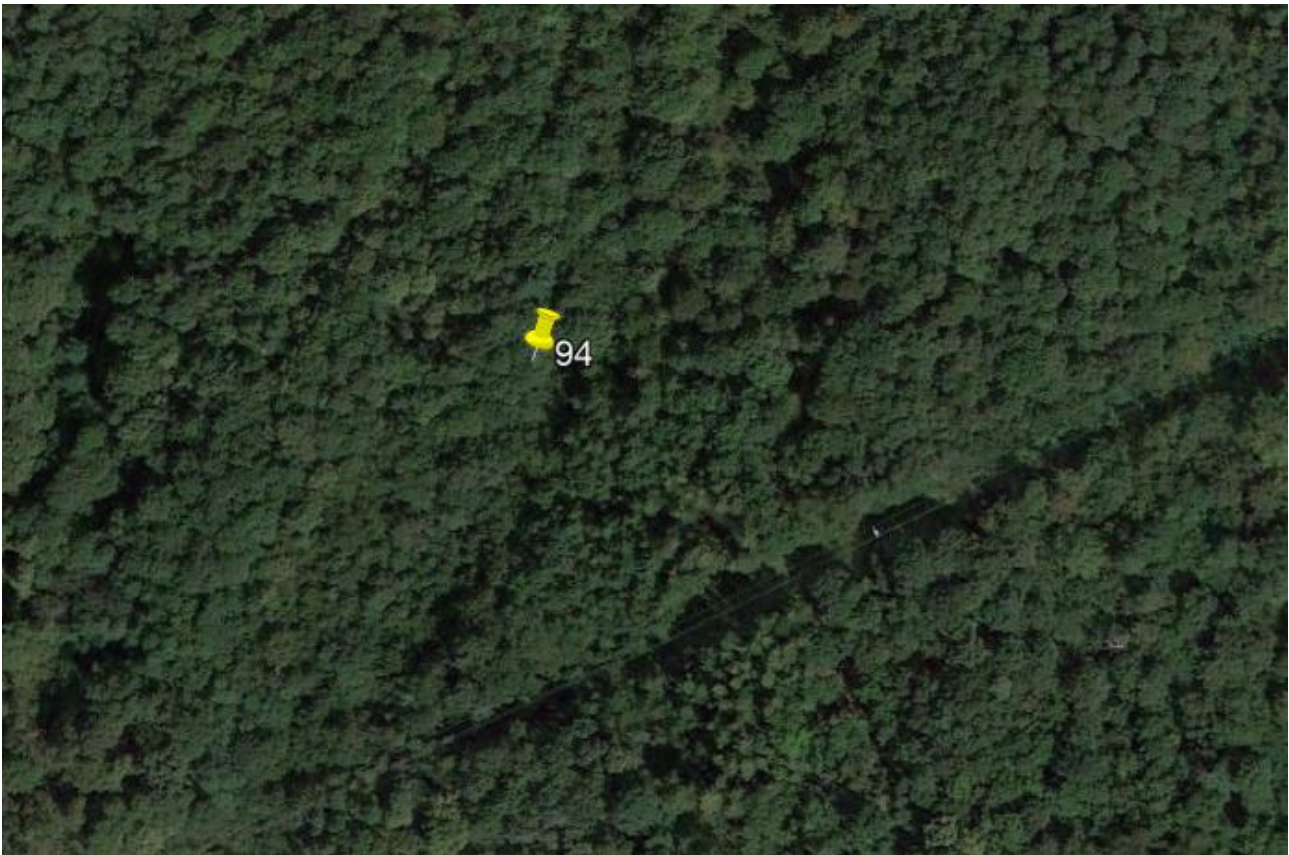
Infine si nota come tutta l'area sia coperta da fitta vegetazione (v. fig. seg.) e non soggetta ad erosione diffusa o calanchiva (l'asterisco individua la posizione del pilone).

Figura 3.1/3 Localizzazione sostegno 94

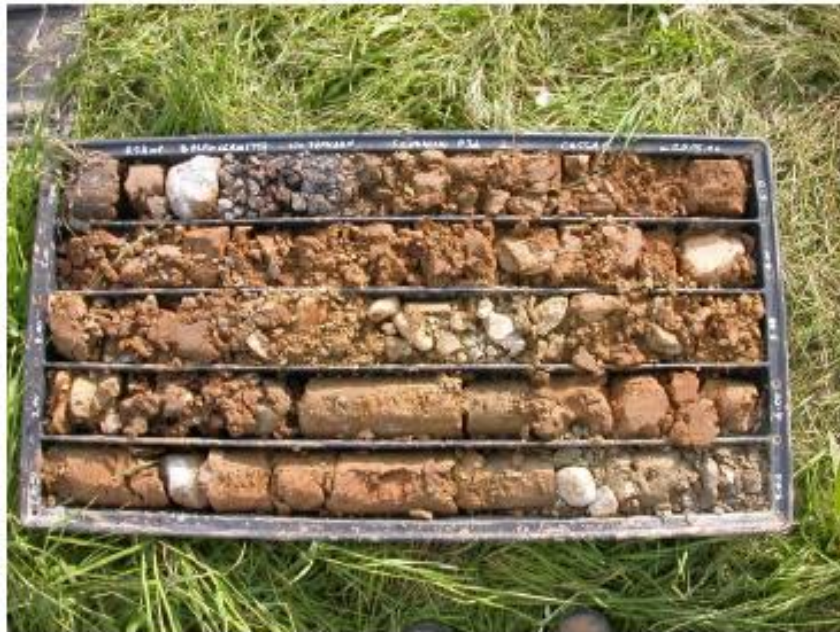
Foto 1: Sondaggio P34 - cassa 1 - da 0.00 m a 5.00 m.

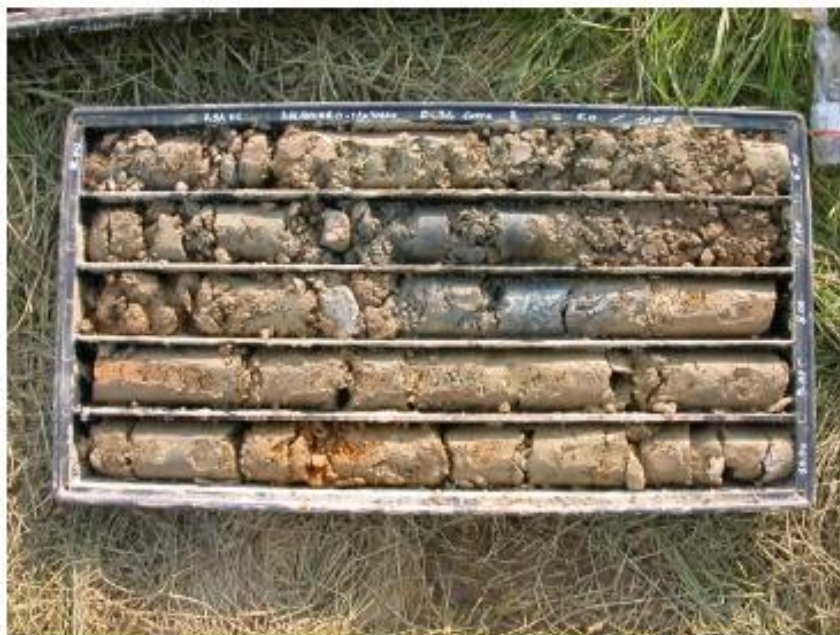
Foto 2: Sondaggio P34 - cassa 2 - da 5.00 m a 10.00 m.

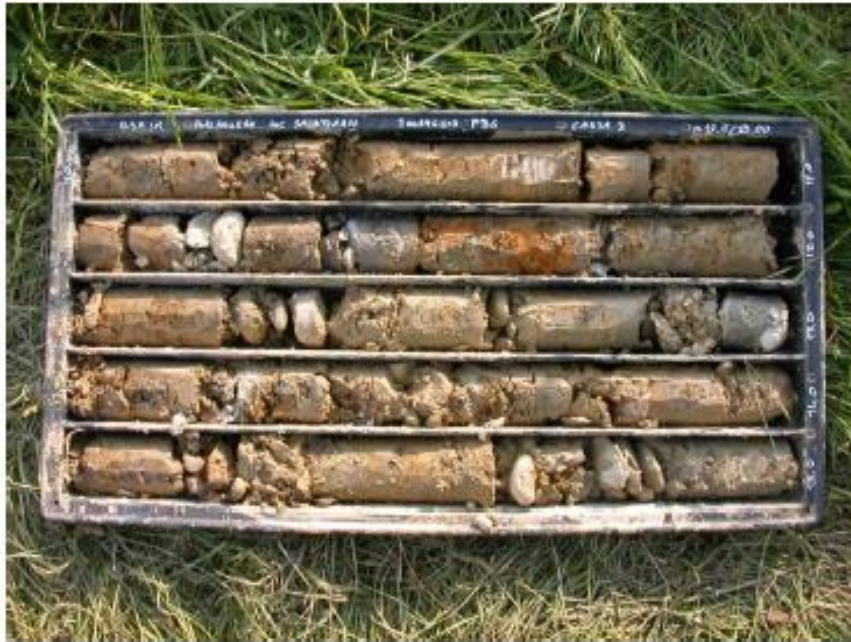
Foto 3: Sondaggio P34 - cassa 3 - da 10.00 m a 15.00 m.

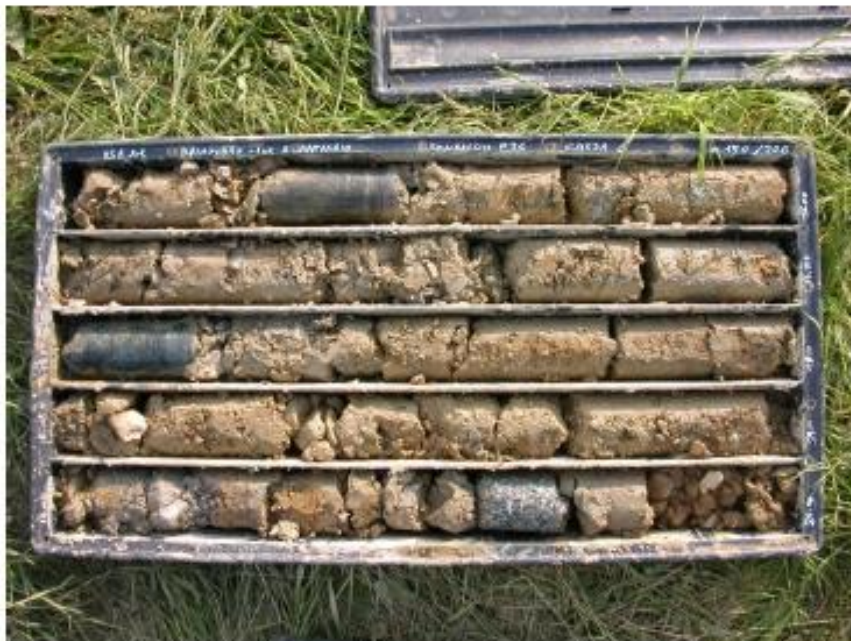
Foto 4: Sondaggio P34 - cassa 4 - da 15.00 m a 20.00 m.

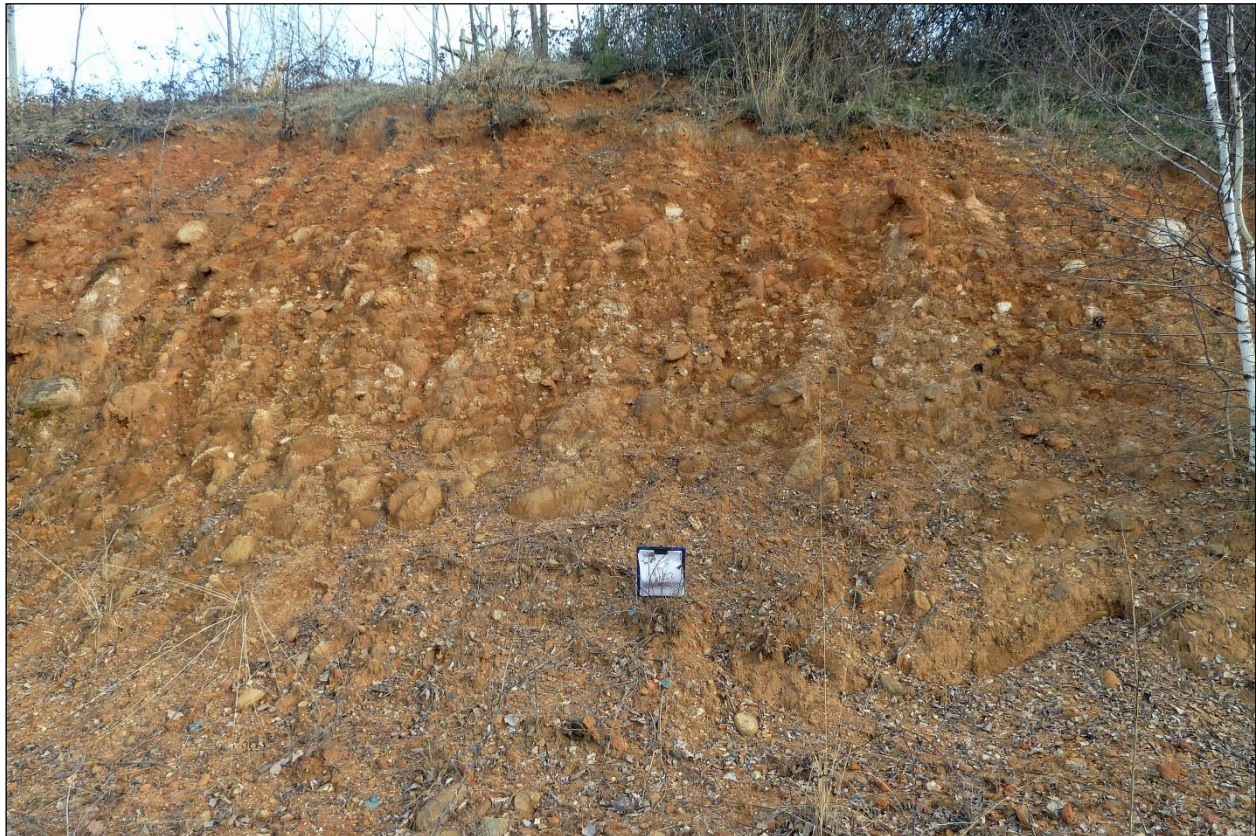
Figura 3.5.4/5 – Zona campeggio presso il Campo Sportivo – Il foglio A4 (al centro) dà la misura della granulometria del substrato detritico con frammenti litici, mediamente alterati, che arrivano a circa 35 cm di diametro – Zona nuovi sostegni n. 97 e 98

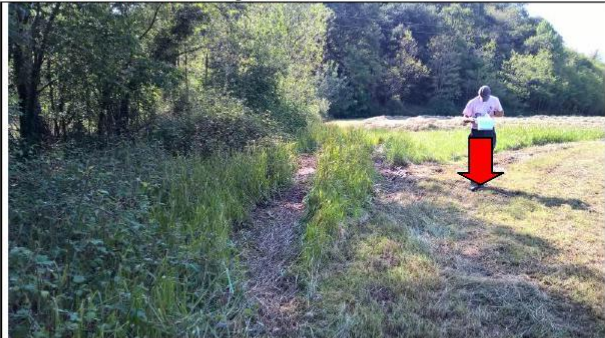
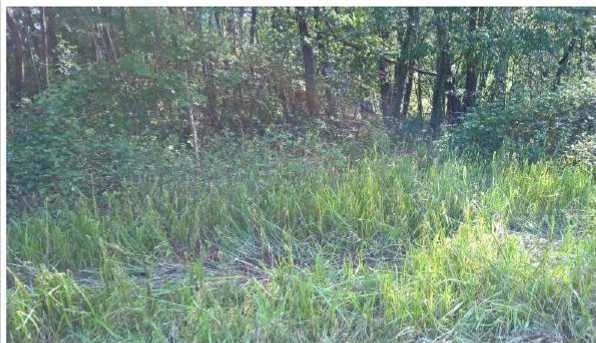
A – Area di fondazione nuovo sostegno (freccia rossa). Presenza di ristagni d'acqua (irrigazione a sommersione da fosso adiacente la posizione sostegno)

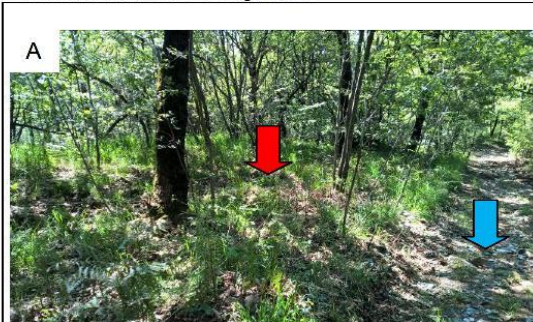
A – Area di fondazione nuovo sostegno (freccia rossa). Sulla destra, pista forestale (freccia a)
B – Settore di imposta delle fondazioni, in rosso scarpata di sponda torrentizia (**)

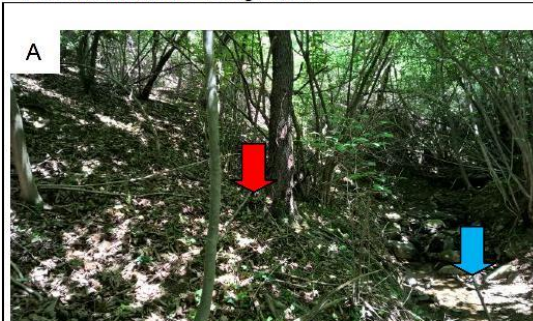
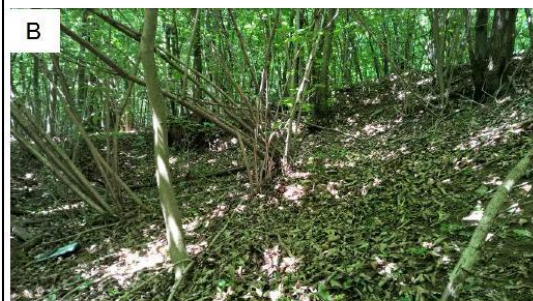
A – Area di fondazione prevista per nuovo sostegno (su piano inclinato, freccia rossa). A destra rio secco con ciottoli decimetrici (freccia azzurra)
B – Piano di appoggio delle fondazioni inclinato. Si suggerisce di spostare il traliccio di circa 30 m a Est, su terreno pianeggiante e distante da rio

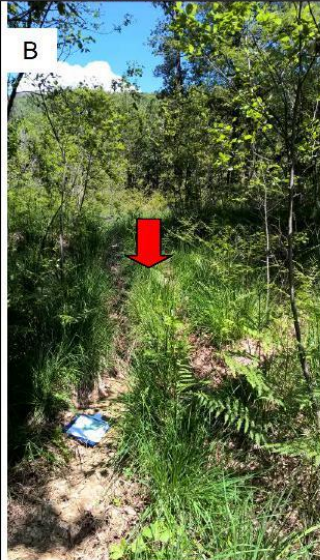
A – Area di fondazione nuovo sostegno (freccia rossa). Evidenze di ruscellamento incanalato
B – Piano di appoggio delle di fondazione su settore pianeggiante attraversato da incisioni di erosione

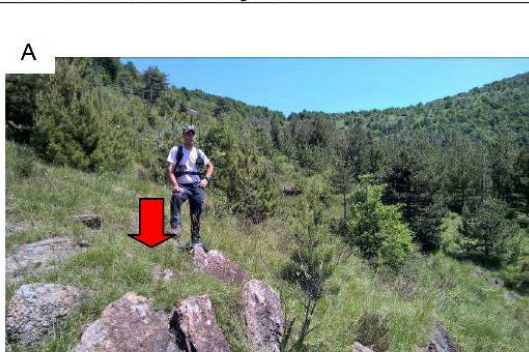
A – Area di fondazione nuovo sostegno.
Substrato affiorante (freccia rossa)
B – Versante inclinato e limitata copertura
eluviale sul substrato

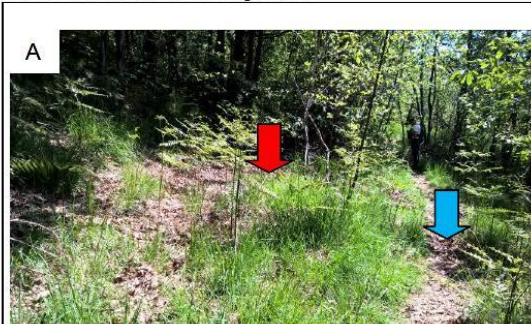
A – Area di fondazione nuovo sostegno (freccia rossa) e sentiero di accesso (freccia azzurra)
B – Sentiero di accesso, con fenomeni erosivi legati a ruscellamento diffuso

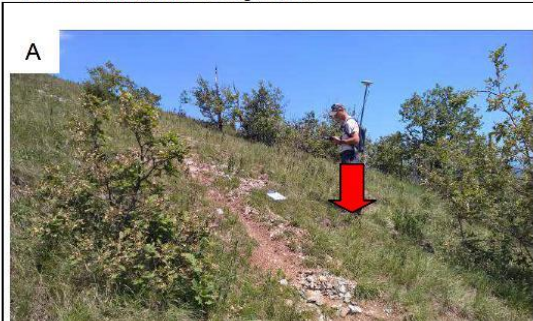
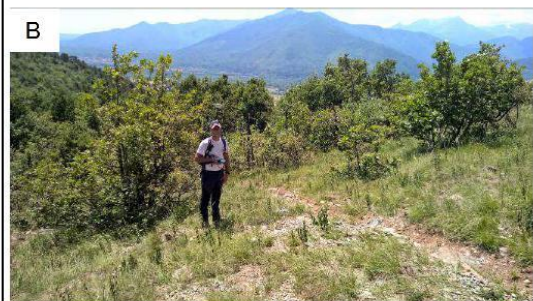
A – area di fondazione nuovo sostegno (freccia rossa). Roccia subaffiorante
B – Piano inclinato di fondazione con evidenze di ruscellamento concentrato ed erosione diffusa

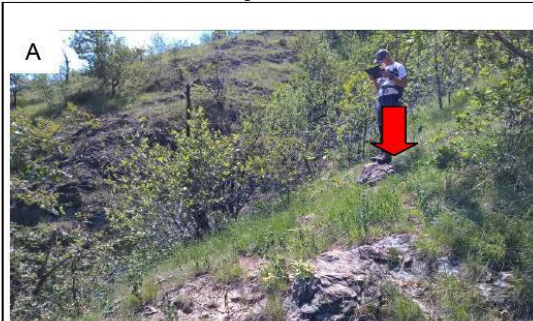
A – Area di fondazione nuovo sostegno (freccia rossa). Substrato roccioso affiorante.
B - Rio con limitato trasporto solido (freccia azzurra)

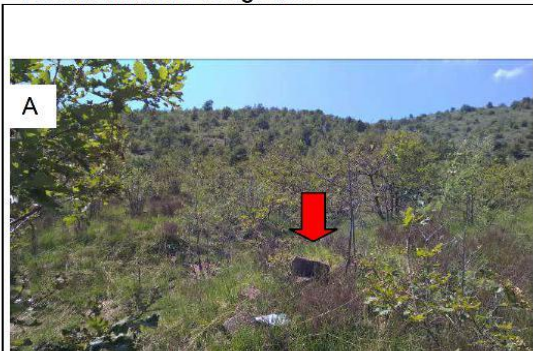
A – Area di fondazione nuovo sostegno. Con substrato roccioso affiorante e qualche blocco lapideo.

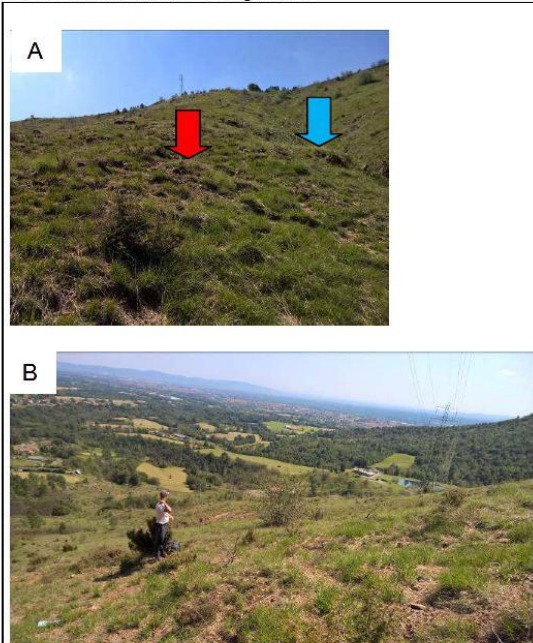
A – Area di fondazione nuovo sostegno (freccia rossa). La freccia azzurra indica un'incisione morfologica con evidenza di trasporto solido
B – Settore fortemente inclinato di fondazione del sostegno.
