ALLEGATO 10 SISTEMA DI GESTIONE SALUTE, SICUREZZA,
AMBIENTE – PIANIFICAZIONE E
COORDINAMENTO – GESTIONE DELLE
EMERGENZE – CGC 9112 – PORTO
COMMERCIALE DI AUGUSTA

GESTIONE EMERGENZE - Cdc 9112

Porto Commerciale di Augusta

Titolo	Rev.	Data	Descrizione
PIANO DI EMERGENZA AMBIENTALE	0	17/07/2014	PRIMA EMISSIONE
Emissione			
Verifica		Approvazione	
RESPONSABILE AMBIENTALE	DIRETTORE DI CANTIERE		PROJECT MANAGER
DOTT.SSA MERLATO ROSALBA	ING. GUBELLI FERDINANDO		ING. MATTIA PAOLO

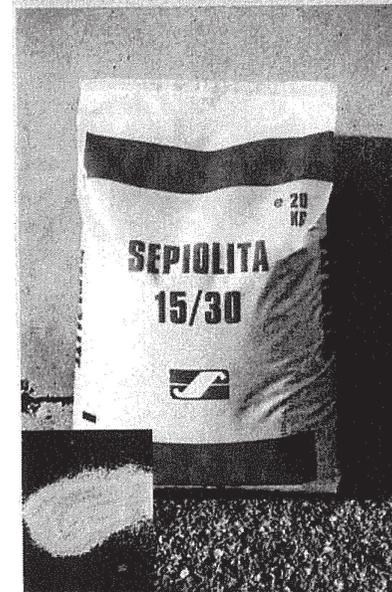
Istruzioni per l'uso dei kit di emergenza
ambientale (Sepiolite e Cleaner 2)

Prodotti Granulari: Sepiolita 15/30 - assorbente minerale per tutti i liquidi inquinanti sul suolo

SEPIOLITA 15/30 è un minerale poroso, particolarmente idoneo per assorbire sversamenti accidentali di sostanze oleose e acidi su strade, autostrade ed asfalti. Si presenta in forma granulare con una densità apparente di circa 540/570 gr/lt. Tale densità consente l'impiego del prodotto anche in condizioni di forte vento. SEPIOLITA 15/30 è un minerale particolarmente indicato per assorbire oltreché oli ed idrocarburi, anche sostanze quali acidi, sostanze aromatiche, oli vegetali ed altri liquidi pericolosi per l'ambiente.

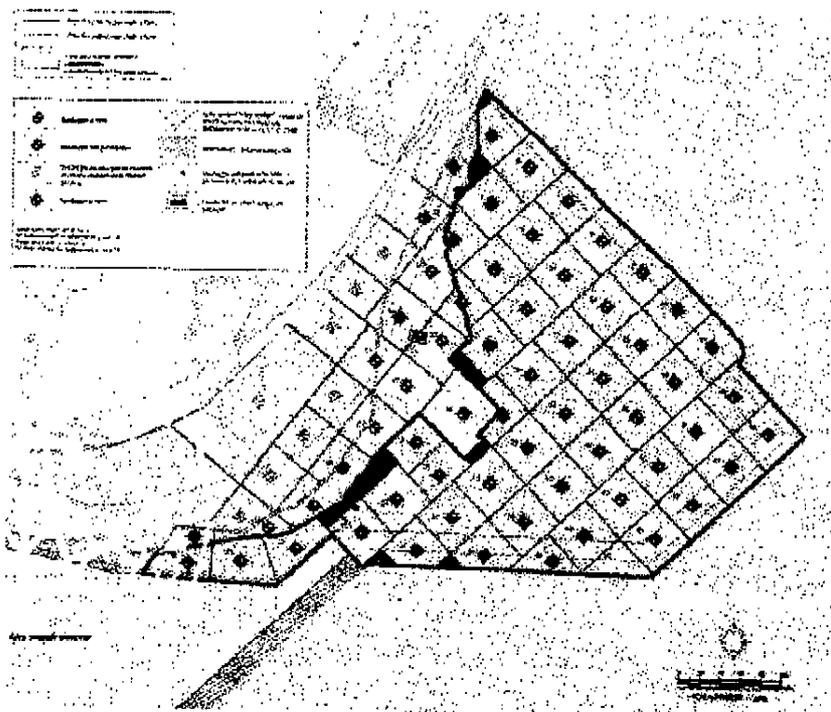
Le attività oggetto del presente documento di validazione riguardano le indagini effettuate dalla società Megara Iblea per la caratterizzazione dei sedimenti marini prelevati all'interno dell'area, di seguito riportata in figura,

interessata dalle opere a mare di cui al Piano di Caratterizzazione approvato con prescrizioni dalla CdS decisoria del 22.12.2010: "Porto Commerciale di Augusta, Completamento Terza fase realizzazione Banchina Containers da realizzare nel Comune di Augusta - Aggiornamento del Progetto esecutivo I stralcio", trasmesso dall'Autorità Portuale di Augusta a marzo 2010.

L'approccio utilizzato per l'esecuzione del campionamento è conforme all'Allegato A al Decreto 7 novembre 2008 (G.U. 4 dicembre 2008 n. 284) che disciplina le operazioni di dragaggio nei siti di bonifica di interesse nazionale, oltre che al Progetto Preliminare di Bonifica della Rada di Augusta BoI-Pr-SI-Pr- Rada di Augusta-03.22 del Giugno 2008. Lo schema di campionamento scelto è stato una maglia 50x50 m, in corrispondenza del sedime delle future opere a mare.

L'area oggetto di studio è stata caratterizzata grazie alla realizzazione di n. 50 stazioni di campionamento (Denominate 1-50), di cui n. 39 con prelievo di campioni fino ad una profondità di 2 metri di sedimento e n. 11 (denominati: 21, 32, 33, 39, 40, 45, 46, 47, 48, 49, 50) con prelievo di campioni fino a 10 metri di sedimento, profondità quest'ultima tale da consentire di intercettare e attestarsi con idoneo spessore all'interno delle argille compatte. Nei 39 punti di approfondimento fino a 2 metri, per ogni carota estratta sono stati prelevati campioni rappresentativi ogni 50 cm di spessore. Negli 11 punti di approfondimento fino a 10 metri per ogni carota estratta sono stati prelevati campioni rappresentativi ogni 50 cm di spessore per i primi due metri; nei restanti 8 metri di carota sono stati prelevati 4 campioni rappresentativi, relativi alle profondità 2,00-4,00 m, 4,00-6,00 m, 6,00-8,00 m, 8,00-10,00 m. Le attività di campionamento, effettuate a luglio/agosto 2014, hanno riguardato:

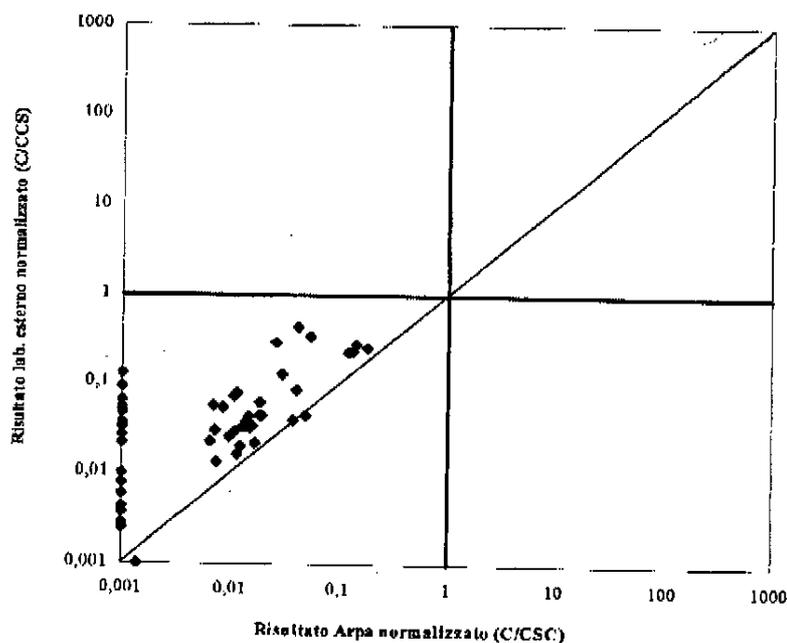
**Megara Iblea - Indagini Parte a Terra Banchina Containers -
Metalli suolo**

- 1° caso: nel quadrante dove entrambe le concentrazioni normalizzate sono <1 (in basso a sinistra), si collocano quei parametri per cui tutti e due i laboratori non hanno rilevato superamenti delle CSC;
- 2° caso: nel quadrante dove entrambe le concentrazioni normalizzate sono >1 (in alto a destra), si collocano quei parametri per cui entrambi i laboratori hanno concordato nel riscontrare superamenti delle CSC.
- 3° e 4° caso: i rimanenti quadranti mostrano le discordanze tra i due laboratori. Il quadrante in basso a destra mostra il numero di parametri per cui superamenti delle CSC sono stati rilevati unicamente da ARPA, mentre il quadrante in alto a sinistra rappresenta il caso opposto (più cautelativo).
