PROGETTO PER LA REALIZZAZIONE DI UN IMPIANTO PER LA PRODUZIONE DI ENERGIA ELETTRICA DA FONTE EOLICA, AI SENSI DEL D.LGS N. 387 DEL 2003, COMPOSTO DA N° 12 AEREOGENERATORI, PER UNA POTENZA COMPLESSIVA DI 72 MW, SITO NEL COMUNE DI ACQUAVIVA DELLE FONTI (BA) E OPERE CONNESSE NEI COMUNI DI GIOIA DEL COLLE (BA), SANTERAMO IN COLLE (BA), LATERZA (TA) E CASTELLANETA (TA)

COD. REG.	DESCRIZIONE	SCALA DI RAPP.
ELAB.34.12	FOTOINSERIMENTI - Ricettori Dinamici - Comune di Acquaviva delle Fonti	-

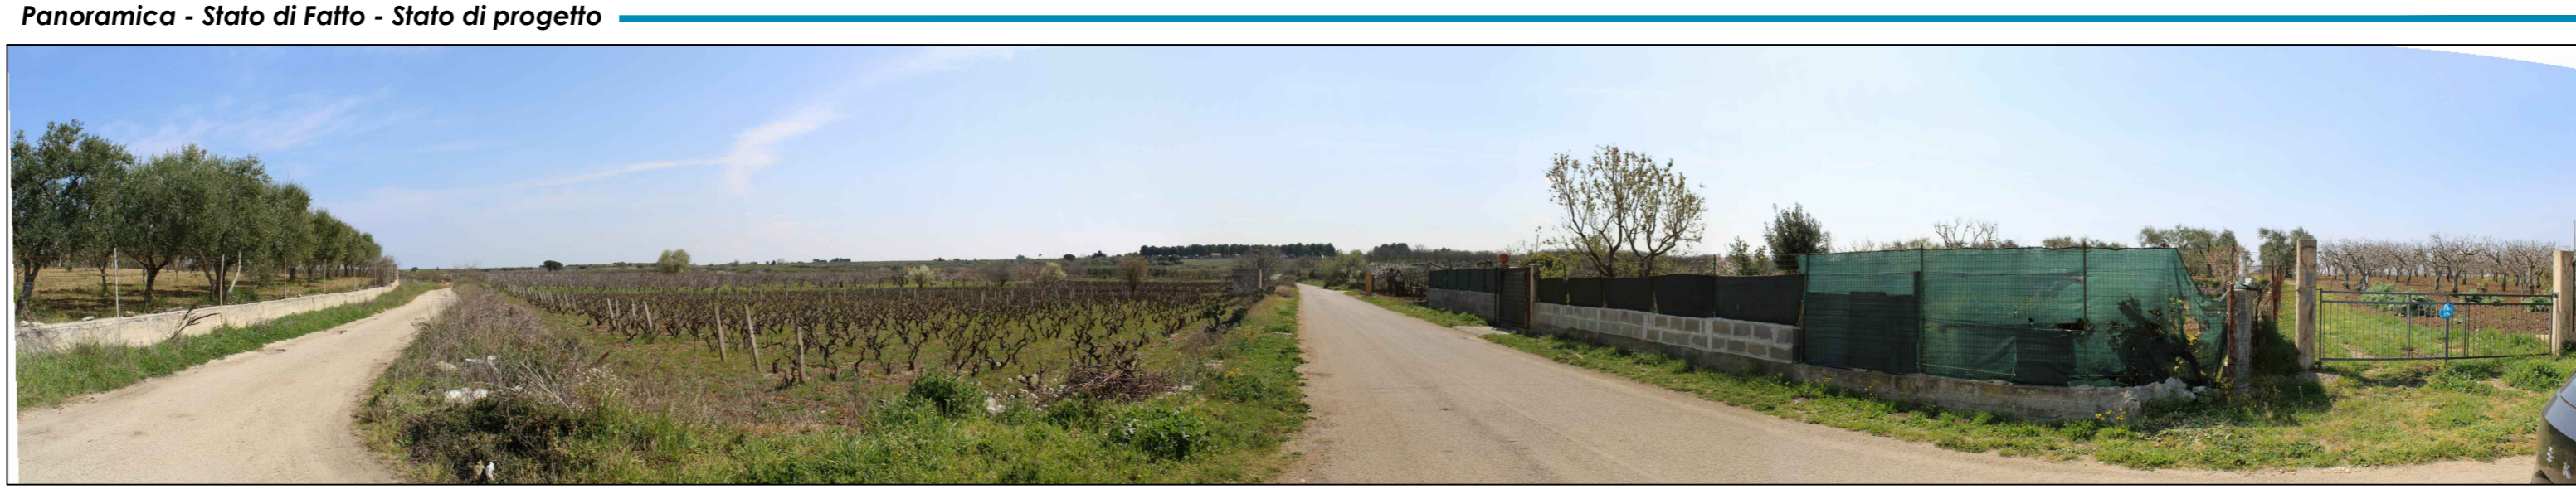
DIN 10-Incrocio strada a valenza Paesaggistica (Strada vicinale piano) e Tratturo

DESCRIZIONE DELLA SCENA E DEGLI IMPATTI
La scena è composta da un unico piano di visuale caratterizzato dalla presenza del ricettore dinamico ed elementi sinantropici. I colori presenti sono il verde, il marrone e i colori chiari degli elementi antropici. I contrasti sono scarsamente presenti e poco qualificanti. La scena non mostra la presenza degli elementi tipici antropico - culturali riconducibili alla presenza delle strutture in pietra, ma al centro della scena, sullo sfondo è visibile un lecceto e osservando bene anche la chiesa di Santa Maria della Palma, essa non si pone quale elemento costitutivo in grado di influenzare le qualità della scena poiché troppo lontano per poter essere distinto ad occhio nudo.

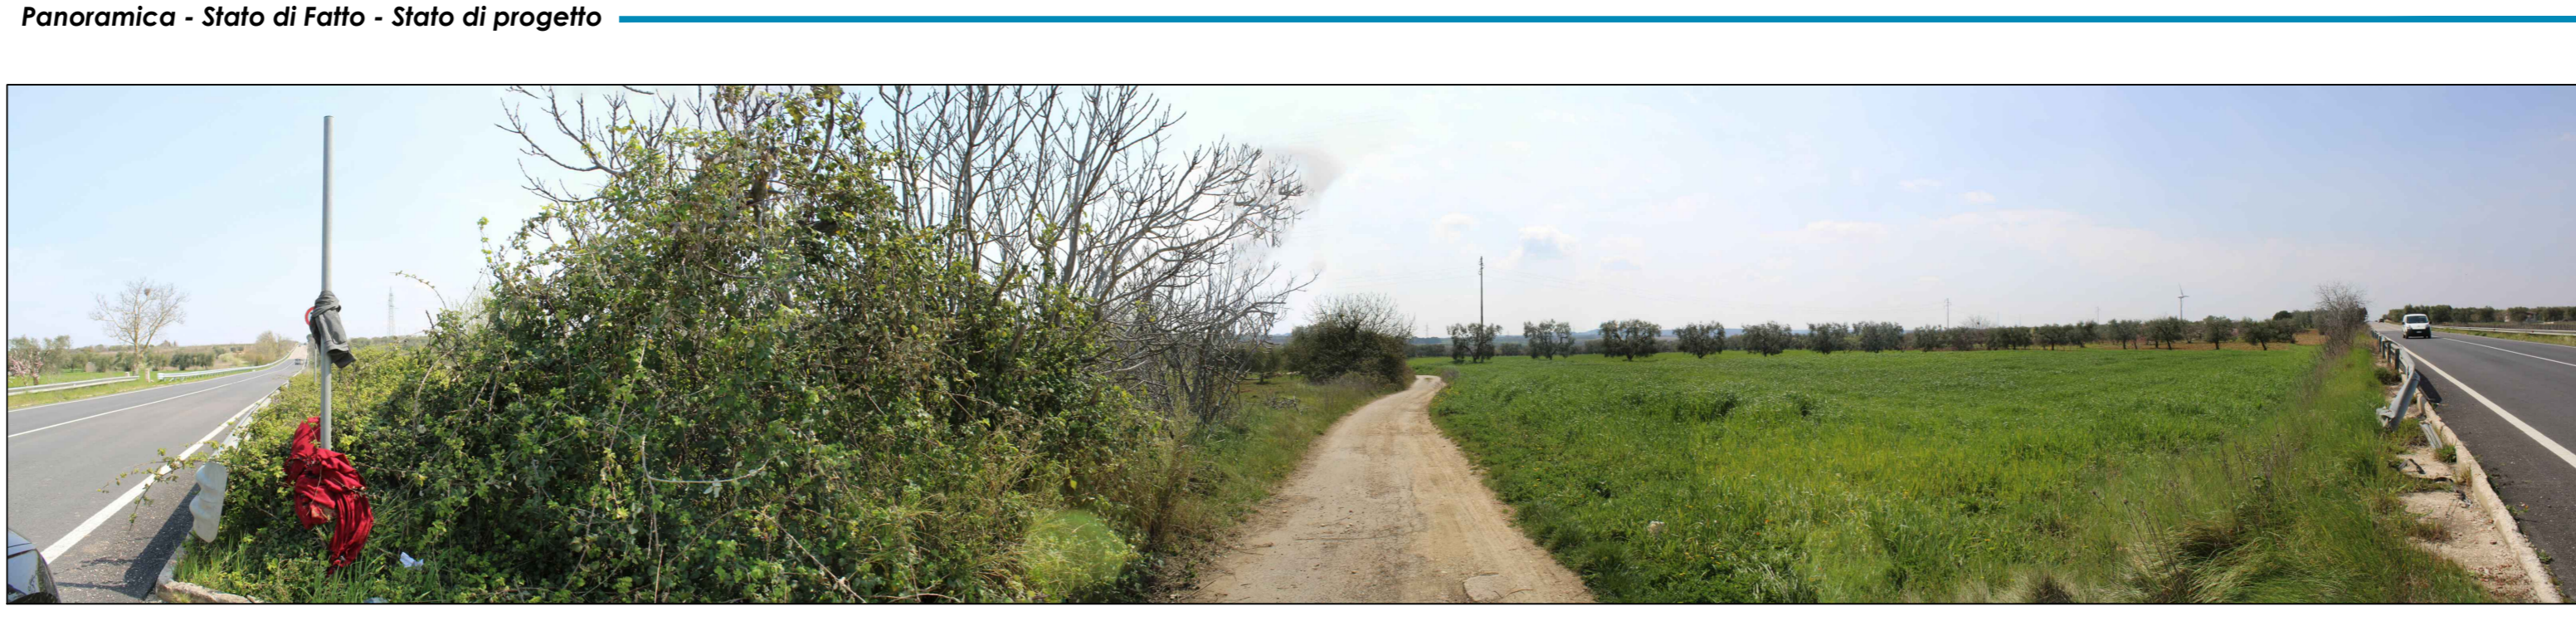
DIN 11-Incrocio strada a valenza Paesaggistica (SP 48) e Tratturo

DESCRIZIONE DELLA SCENA E DEGLI IMPATTI
La scena è caratterizzata da un unico piano di visuale caratterizzato dalla presenza della SP 48 e del tratturo che tagliano verticalmente la scena. Nella parte sinistra sono maggiormente visibili elementi di terzo paesaggio, mentre nella parte destra sono presenti elementi sinantropici. In quest'ultima parte la linea di confine del piano di visuale è definita da uliveti. I colori dominanti sono il verde e i toni del grigio degli elementi antropici. I contrasti sono poco presenti e scarsamente qualificanti. L'impianto non è visibile.

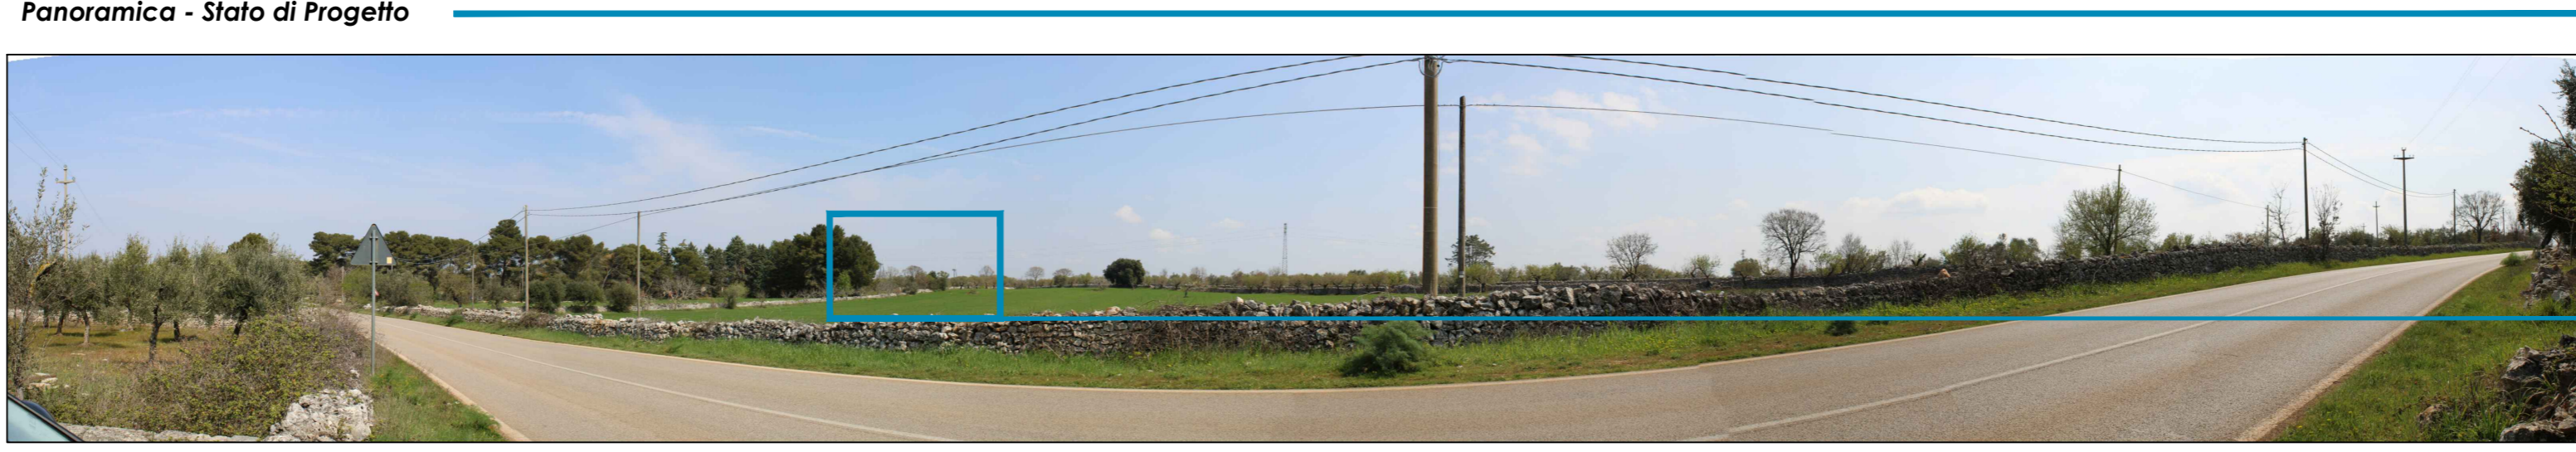
DIN 13-Incrocio strada a valenza Paesaggistica (SP 127)

DESCRIZIONE DELLA SCENA E DEGLI IMPATTI
La scena presenta un solo piano di visuale tagliato orizzontalmente dal ricettore dinamico, caratterizzato dalla presenza di muretti a secco ai bordi della strada. Nella porzione sinistra si vede un lecceto e sono presenti altri elementi arborei sporadici. La restante parte della scena è caratterizzata da elementi sinantropici e da uliveti. L'impianto è parzialmente visibile, non costituisce un elemento primario della scena e la natura del ricettore non consente di fissare i cambiamenti impressi nella scena.
