S.S. 131 di "Carlo Felice"
Adeguamento e messa in sicurezza della S.S.131
Risoluzione dei nodi critici - 2° stralcio
dal km 108+300 al km 158+000

PROGETTO ESECUTIVO

ELABORATI INQUADRAMENTO DELL'OPERA
RELAZIONE SU RILIEVI TOPOGRAFICI

Lavori di rilievo topografico-fotogrammetrico, elaborazione DTM e cartografie per la stesura del progetto esecutivo inerente il cantiere di “adeguamento e messa in sicurezza della s.s.131. Secondo Stralcio dal km 108+300 al km 158+000

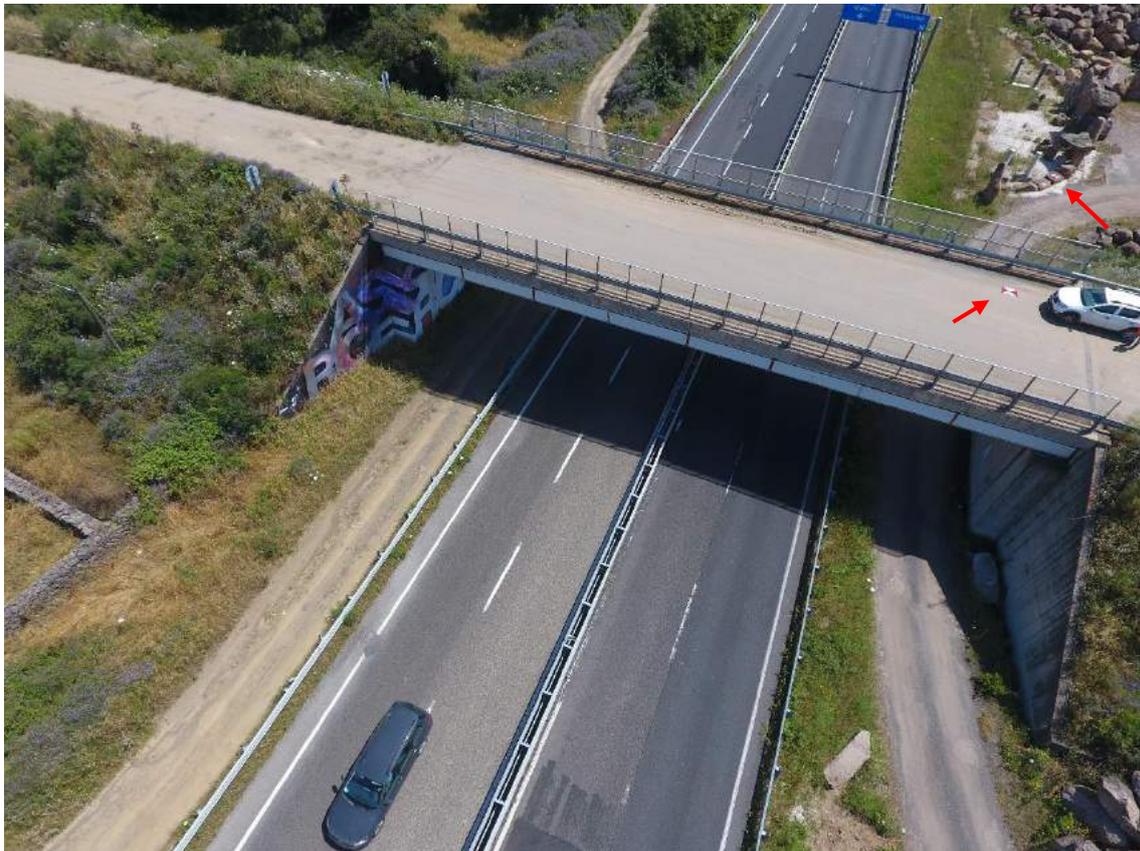
Figura 10 - esempio di immagine ad alta definizione ripresa per volo circolare di integrazione del rilievo sul viadotto al km 119 Paulilatino WBS V01. Si notino i due target posti sul cavalcavia e più in basso, a nord, lungo il confine della sede stradale con l'attività industriale di lavorazione della pietra.

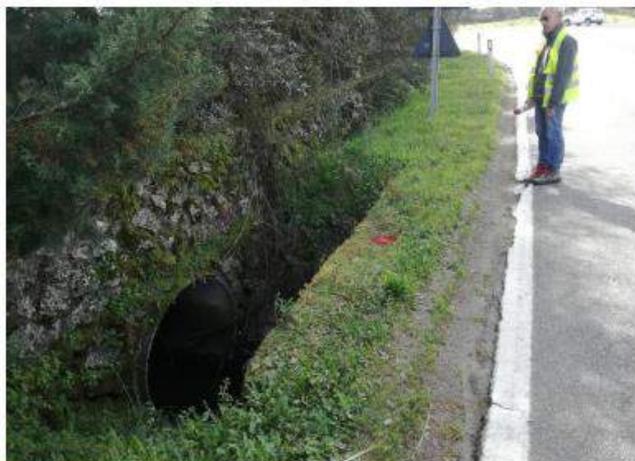
Nome: IGM LOSA

Chiodo topografico infisso sul muro di testa di un tubolare stradale.
Sulla rondella è presente l'intestazione IGM

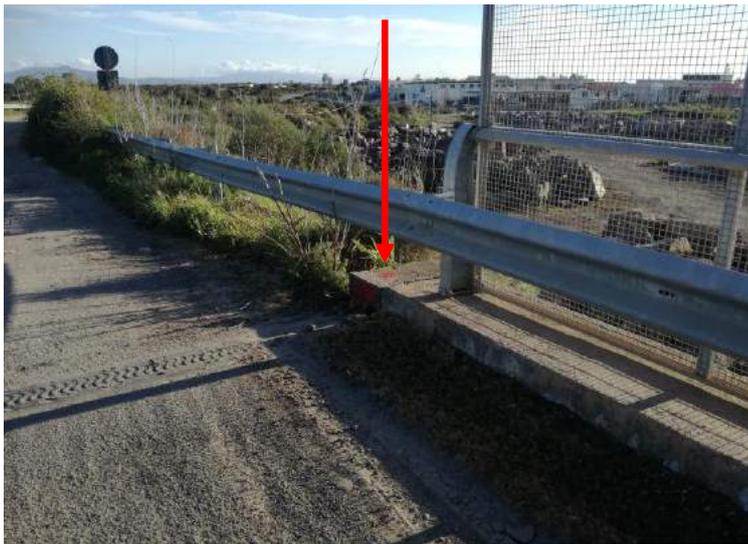
Nome: V01 CS2

Chiodo topografico infisso sul muro di cls della spalla viadotto
agricolo Paulilatino, km 120+500

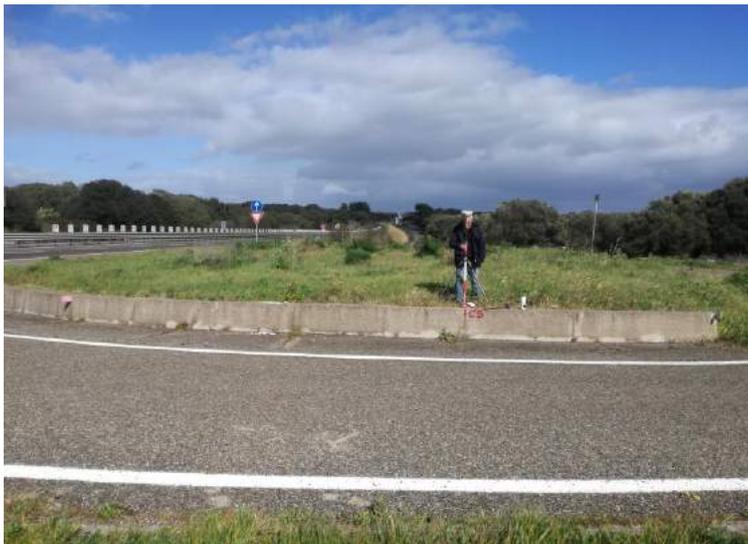
Nome: V03 CS2

Chiodo topografico infisso sul muretto di cemento dell'isola spartitraffico svincolo Santa Cristina

V03-CS2 il caposaldo è incastrato in una fessura

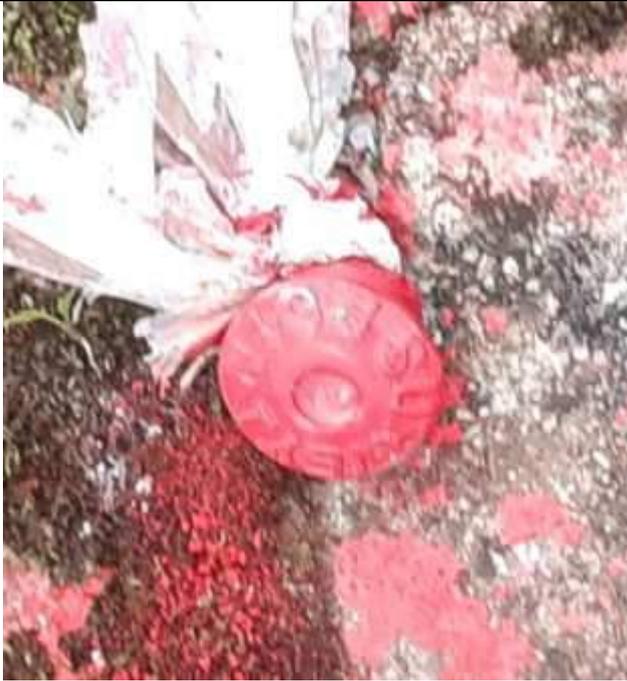
V01-CS1 il caposaldo è sfilato dalla sede

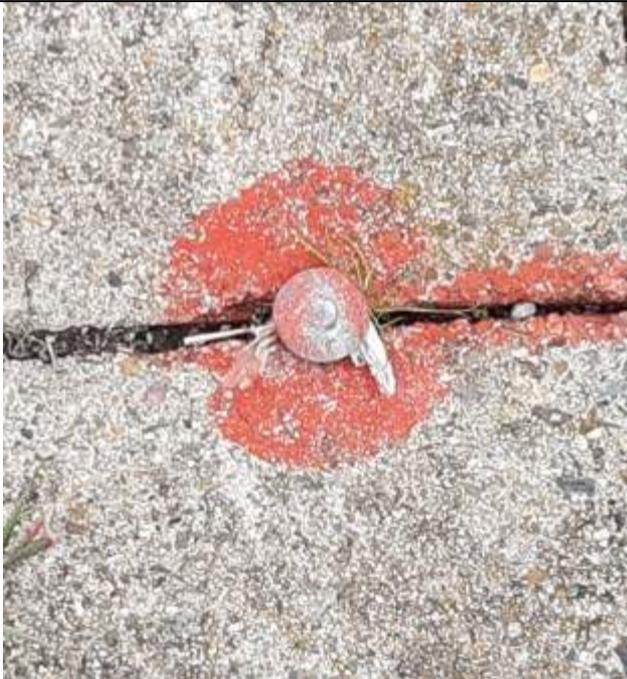
S17-CS3 il caposaldo è nel giunto fra due cordonate

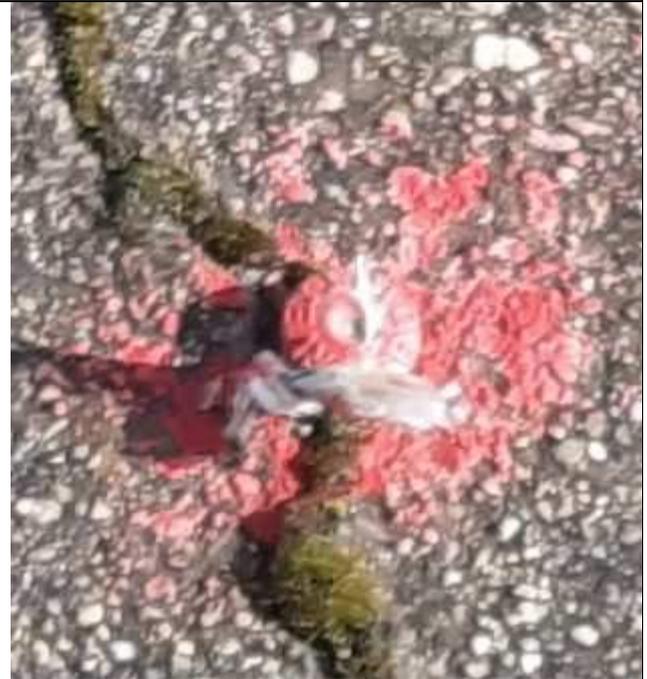
S03-CS2 il caposaldo è incastrato in una fessura

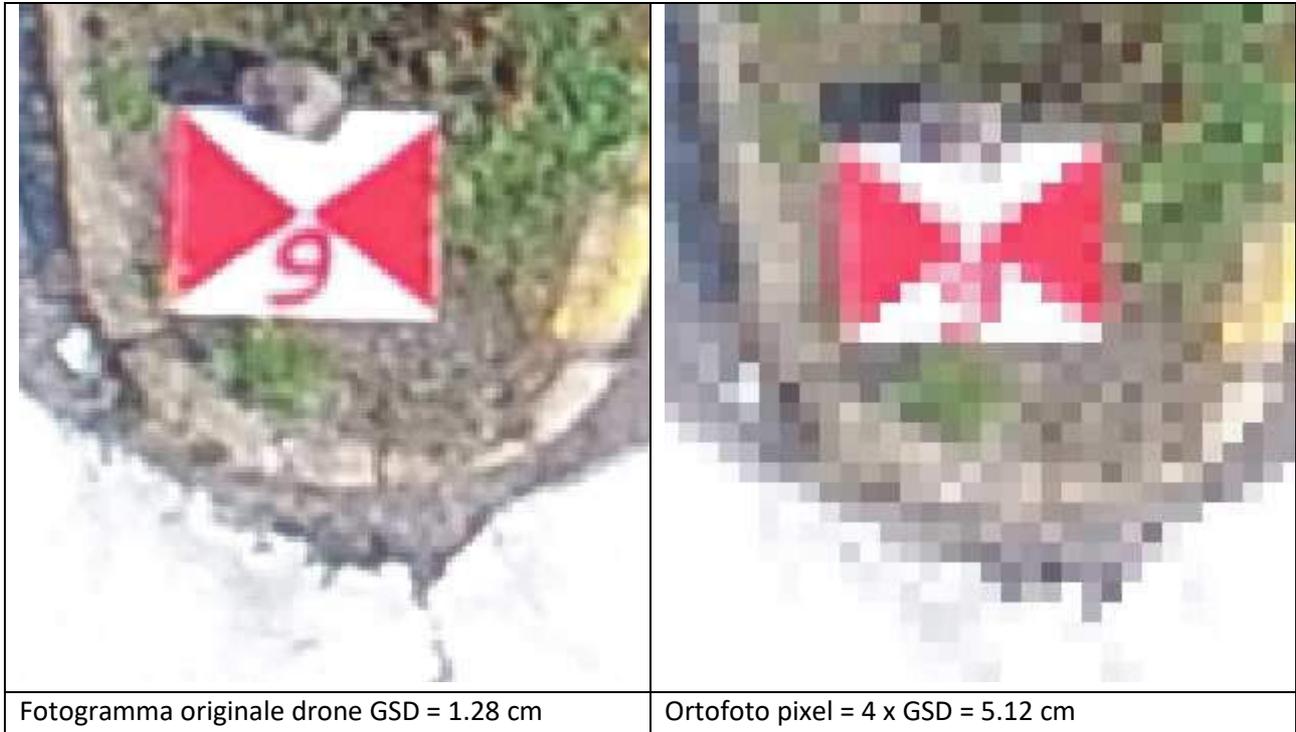
L'ortofoto

Dalla lettura dei report risulta che le ortofoto sono state realizzate con una dimensione pixel pari a 4 volte il GSD tranne in 5 casi nei quali siamo a 3 volte il GSD e 3 casi in cui siamo a 5 volte il GSD. La precisione delle misure effettuate sulla stessa saranno comprese fra 2 e 4 volte le dimensioni del Pixel, considerando un GSD di 1.5cm il pixel dell'ortofoto sarà di 6 cm consentendo una misura con la precisione di 12 – 24 cm.

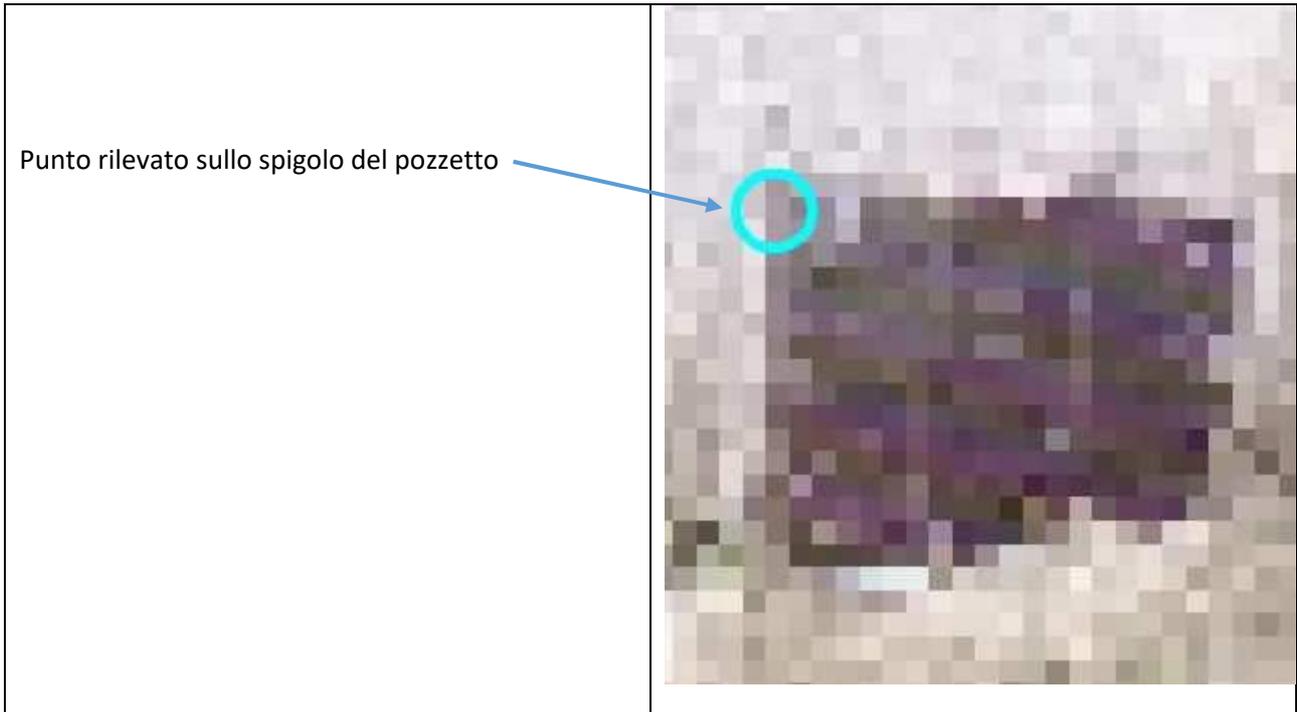
Durante le campagne di rilievo sono stati rilevati alcuni punti per verificare la precisione dell'ortofoto in questo caso abbiamo avuto molte difficoltà ad individuare nelle ortofoto i punti prescelti in quanto la risoluzione utilizzata tende a far sparire gli elementi più piccoli e ad impastare i dettagli di quelli comunque visibili rendendo complicata anche l'individuazione di uno spigolo o del centro di un pozzetto.

Si è pertanto pensato di riproiettare i le coordinate dei GPC sui target (che erano stati collimati sulle foto originali) e ancora visibili sulle ortofoto e verificarne il livello di leggibilità.

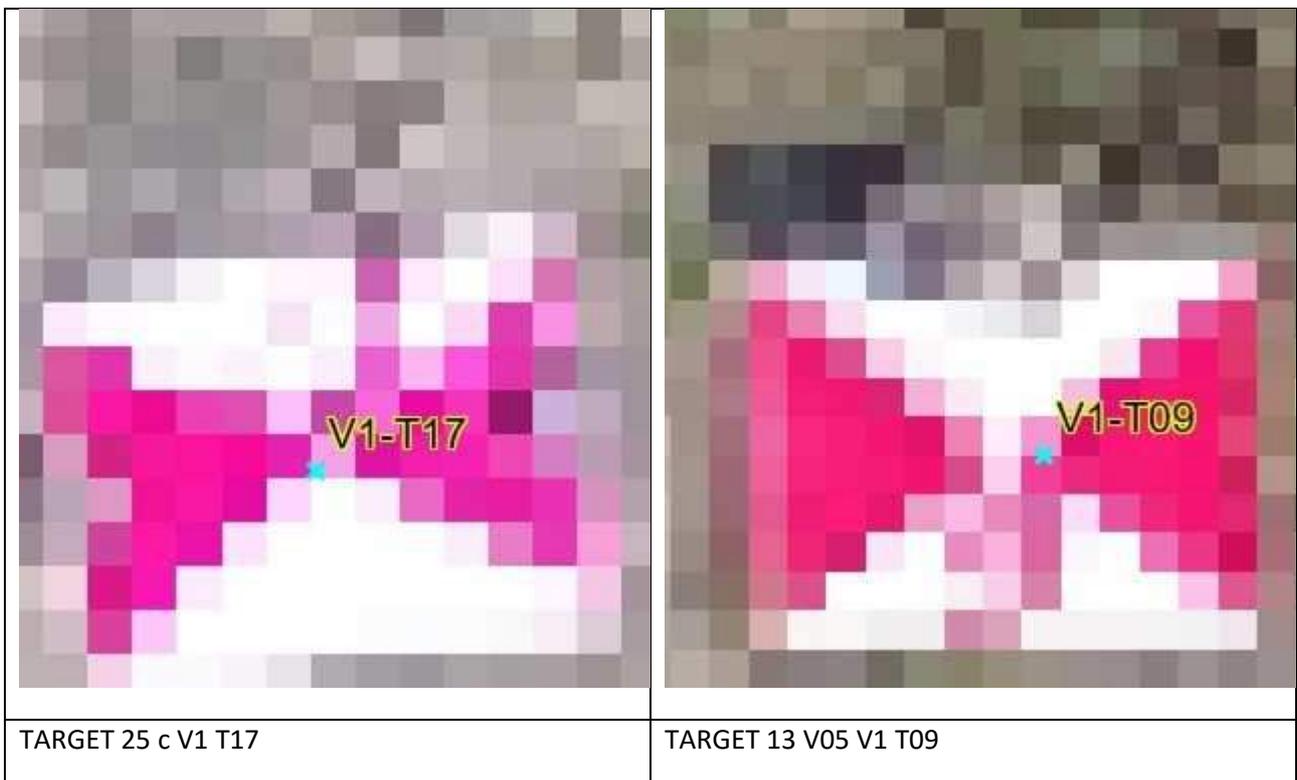
In linea di massima la posizione del punto è risultata interpretabile correttamente all'interno di 4 Pixel.
