S.S. 131 di "Carlo Felice"
Adeguamento e messa in sicurezza della S.S.131
Risoluzione dei nodi critici - 2° stralcio
dal km 108+300 al km 158+000

PROGETTO ESECUTIVO

Documentazione indagini geognostiche e geofisiche - 2019/2020

INDAGINI GEOGNOSTICHE E DETERMINAZIONI DI LABORATORIO
RAPPORTO TECNICO CONCLUSIVO

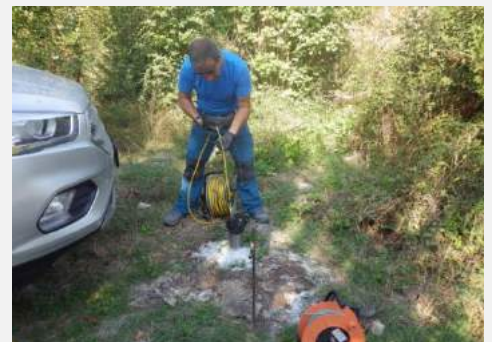
Foto 1 Esecuzione prova down-hole S1-DH

La prova sismica down-hole è stata effettuata nel foro S1-DH, attrezzato con

rivestimento di tubi in PVC del diametro di 80 mm; al momento delle misure il foro conteneva acqua dalla profondità di circa 5 metri). I dati sono stati acquisiti dal piano campagna fino ad una profondità di 30 metri per il down-hole S1-DH, con intervalli di un metro, utilizzando la seguente procedura:

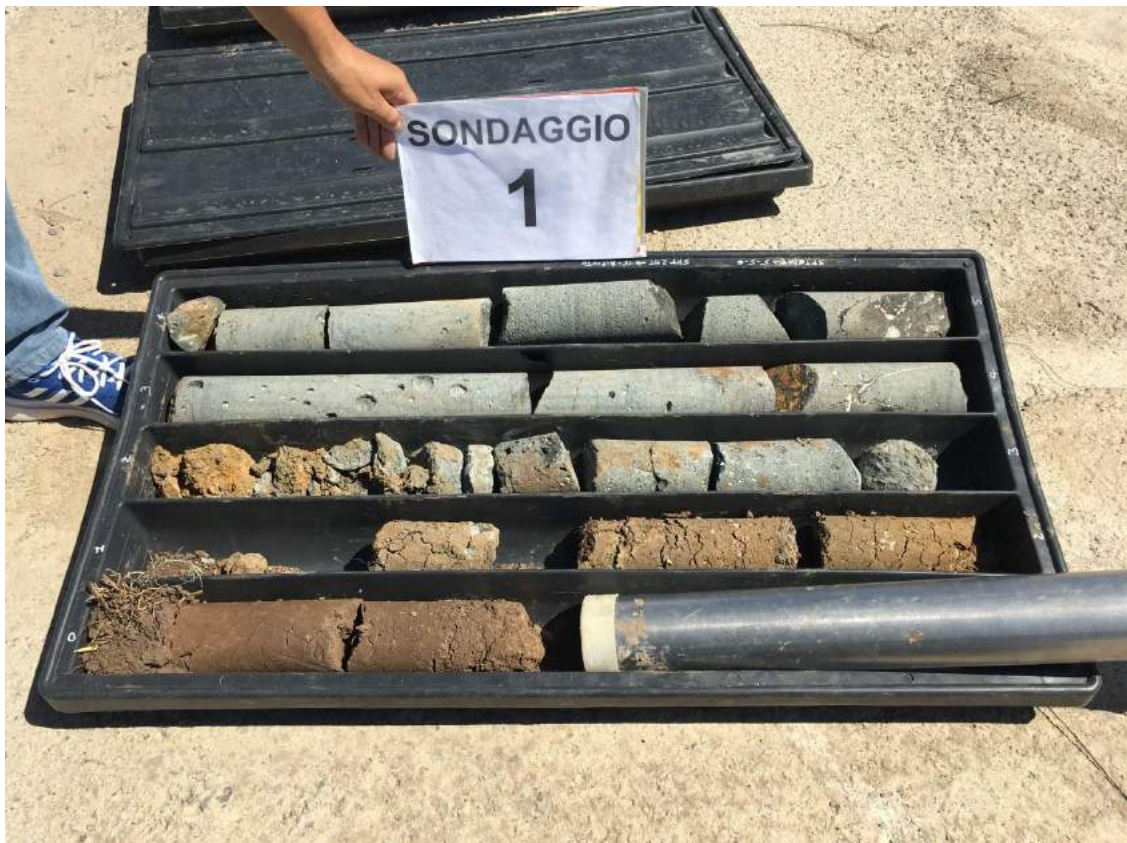
Da m 0.0 a m 5.0

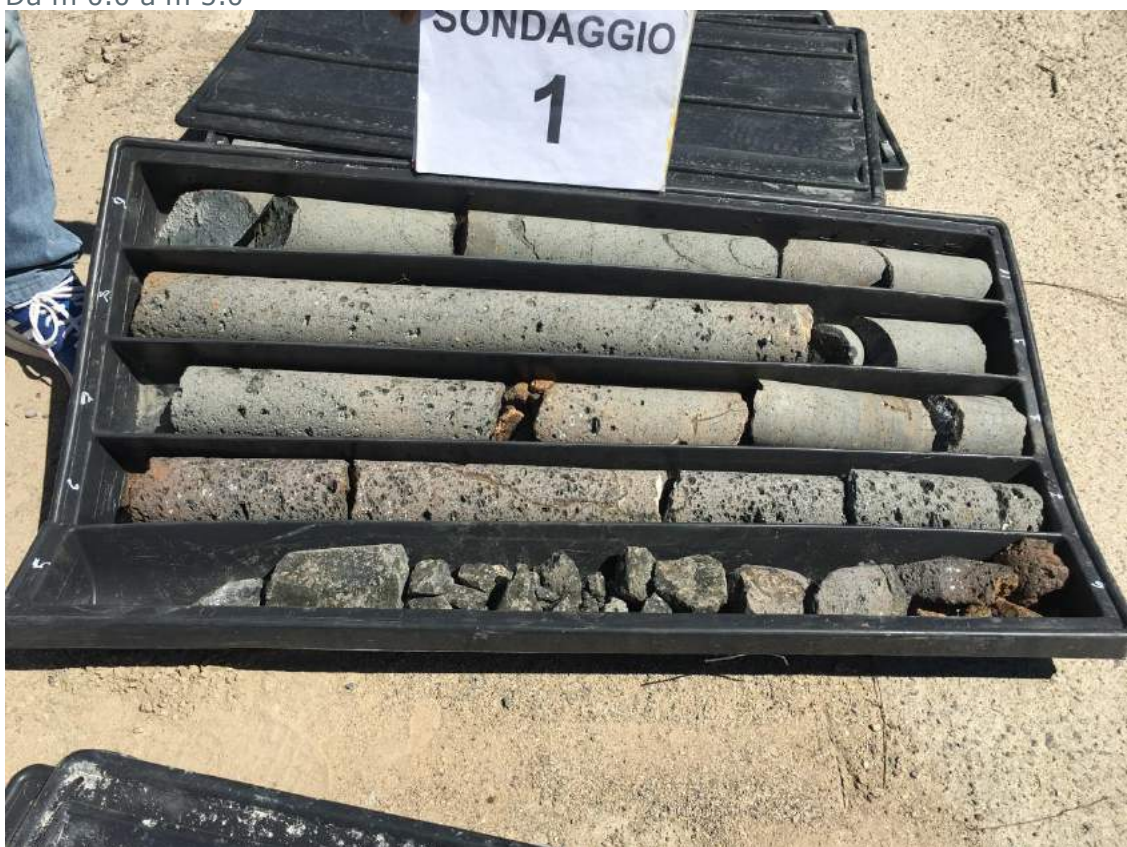
Da m 5.0 a m 10.0

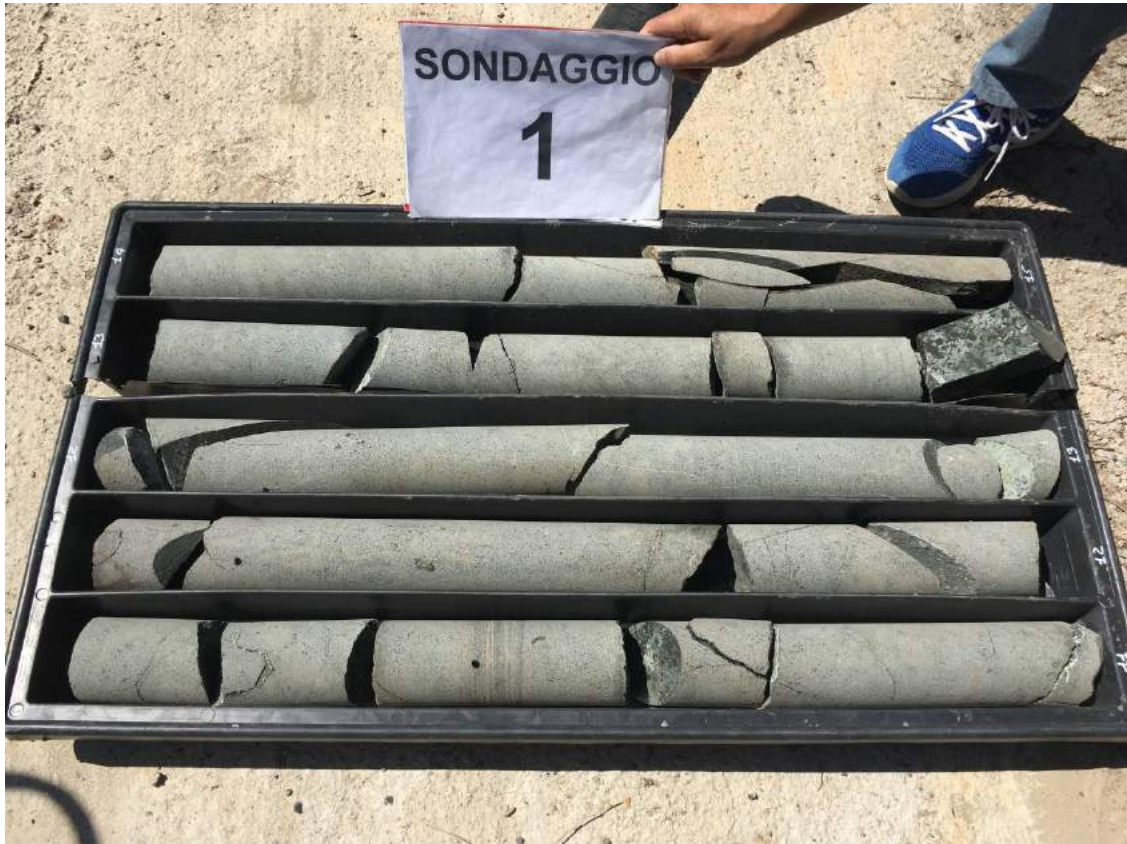
Da m 10.0 a m 15.0

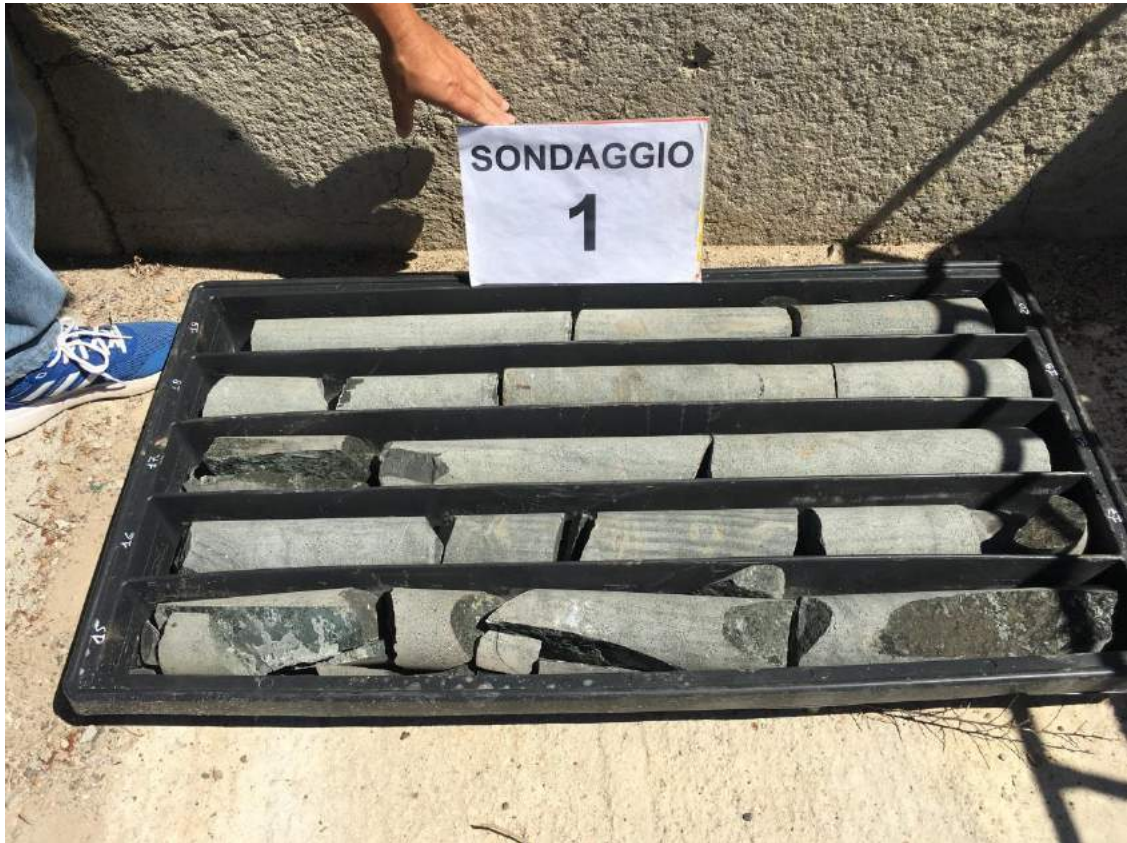
Da m 15.0 a m 20.0

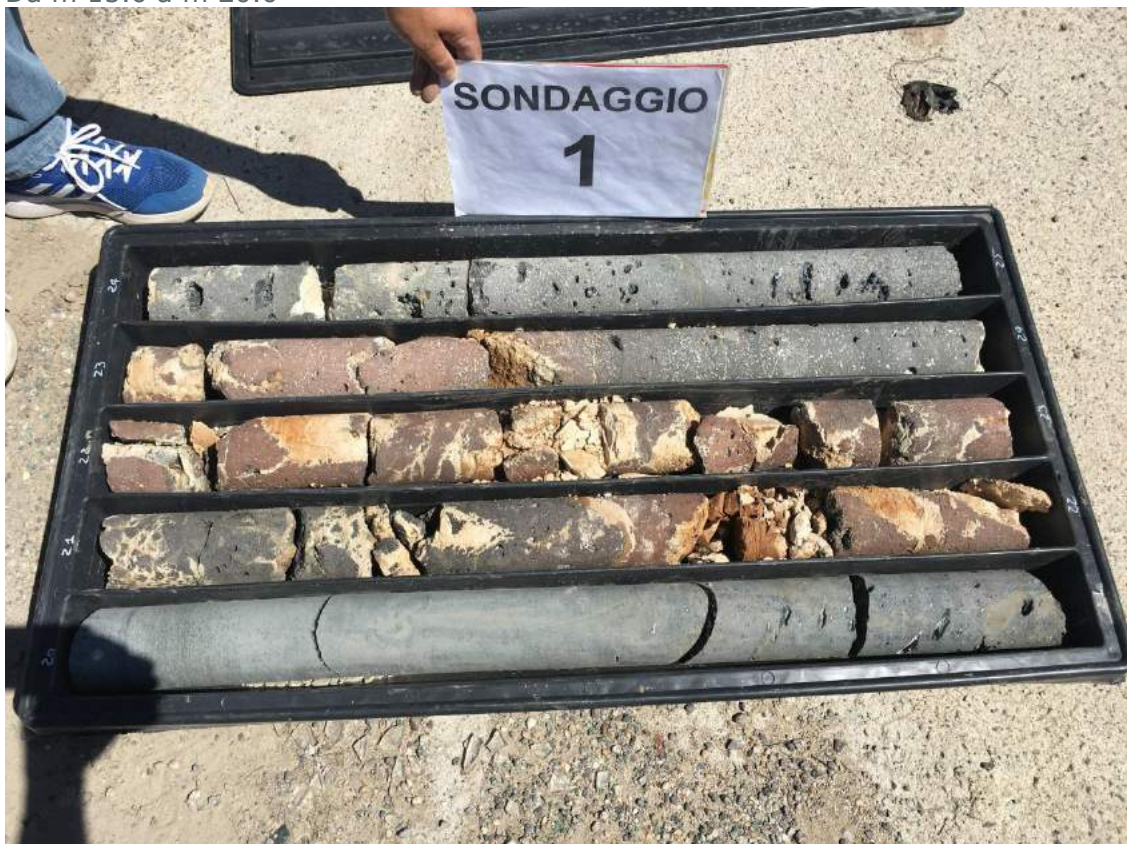
Da m 20.0 a m 25.0

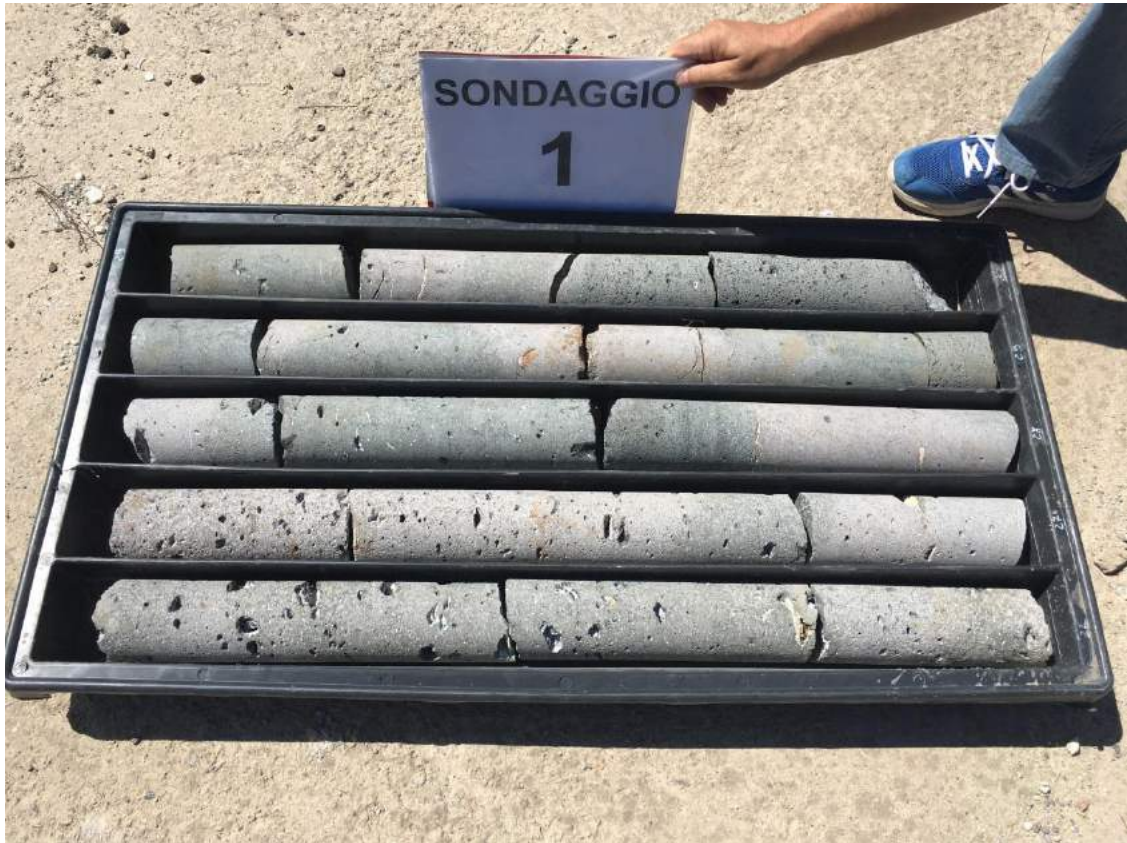
Da m 25.0 a m 30.0

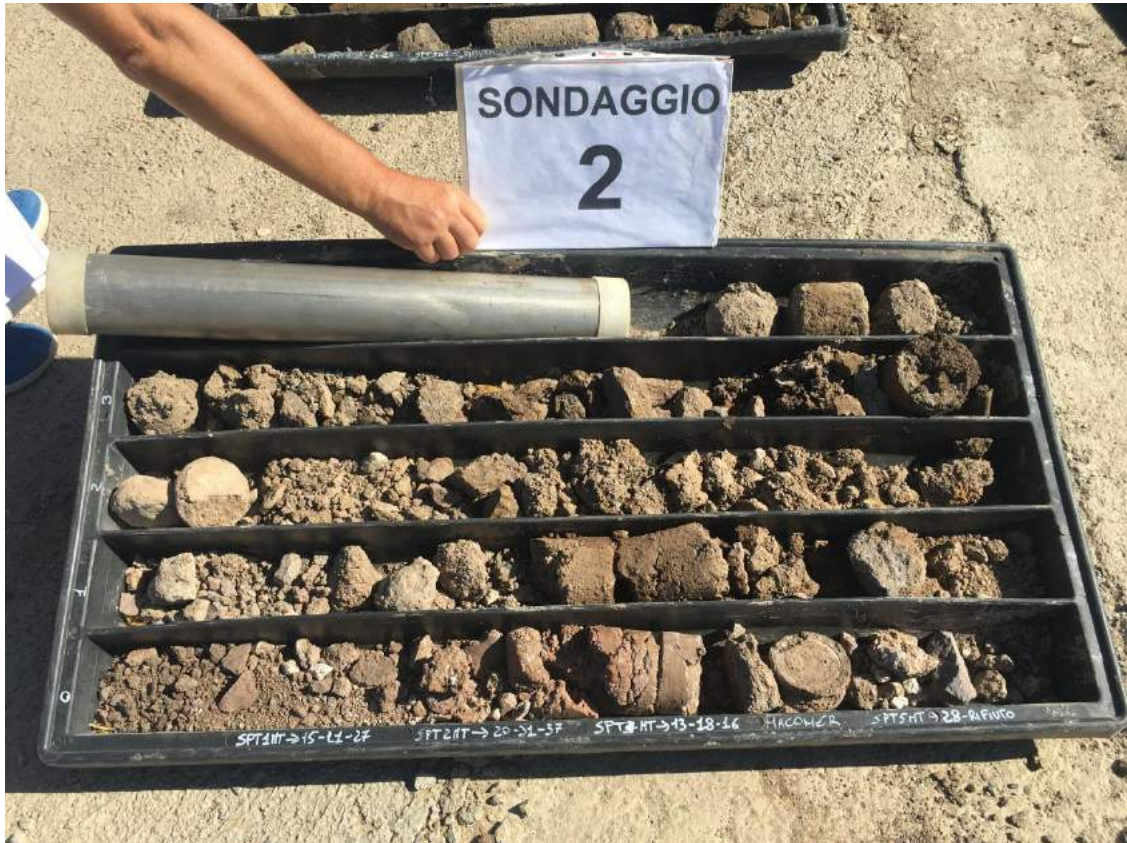
Da m 0.0 a m 5.0

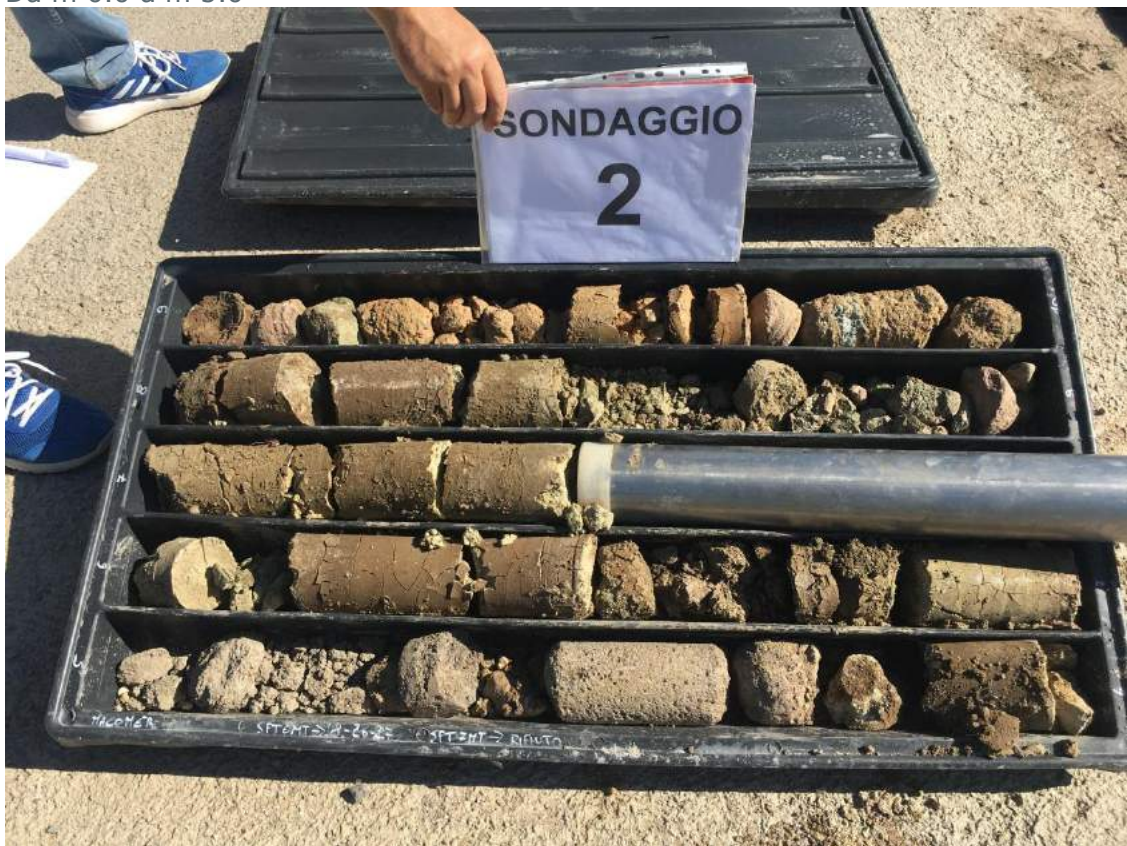
Da m 5.0 a m 10.0

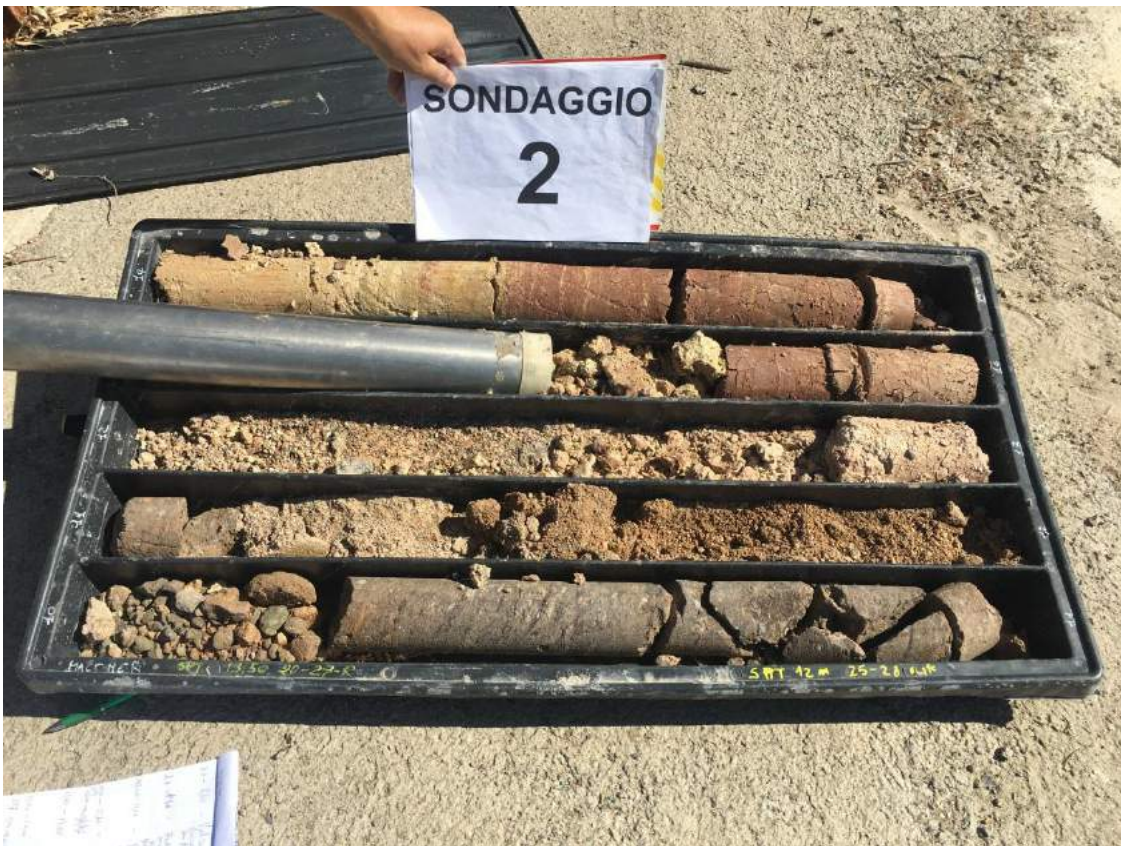
Da m 10.0 a m 15.0

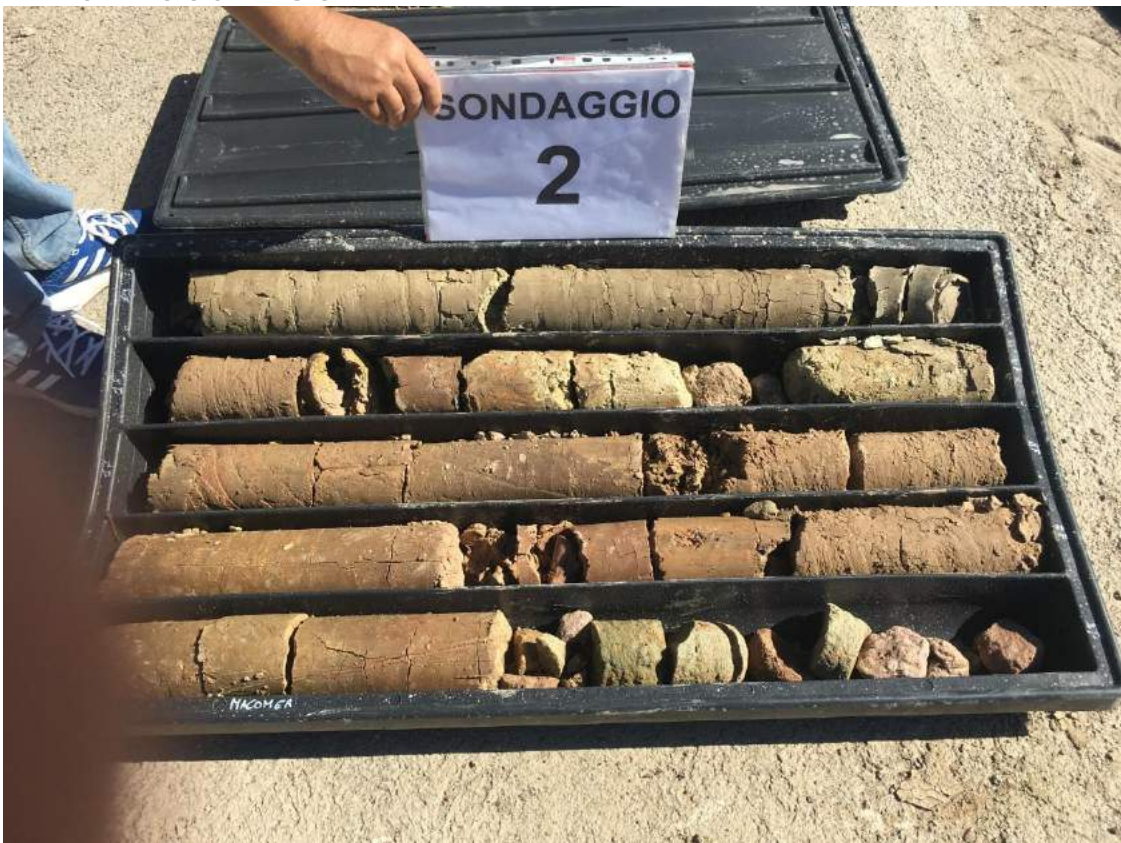
Da m 15.0 a m 20.0

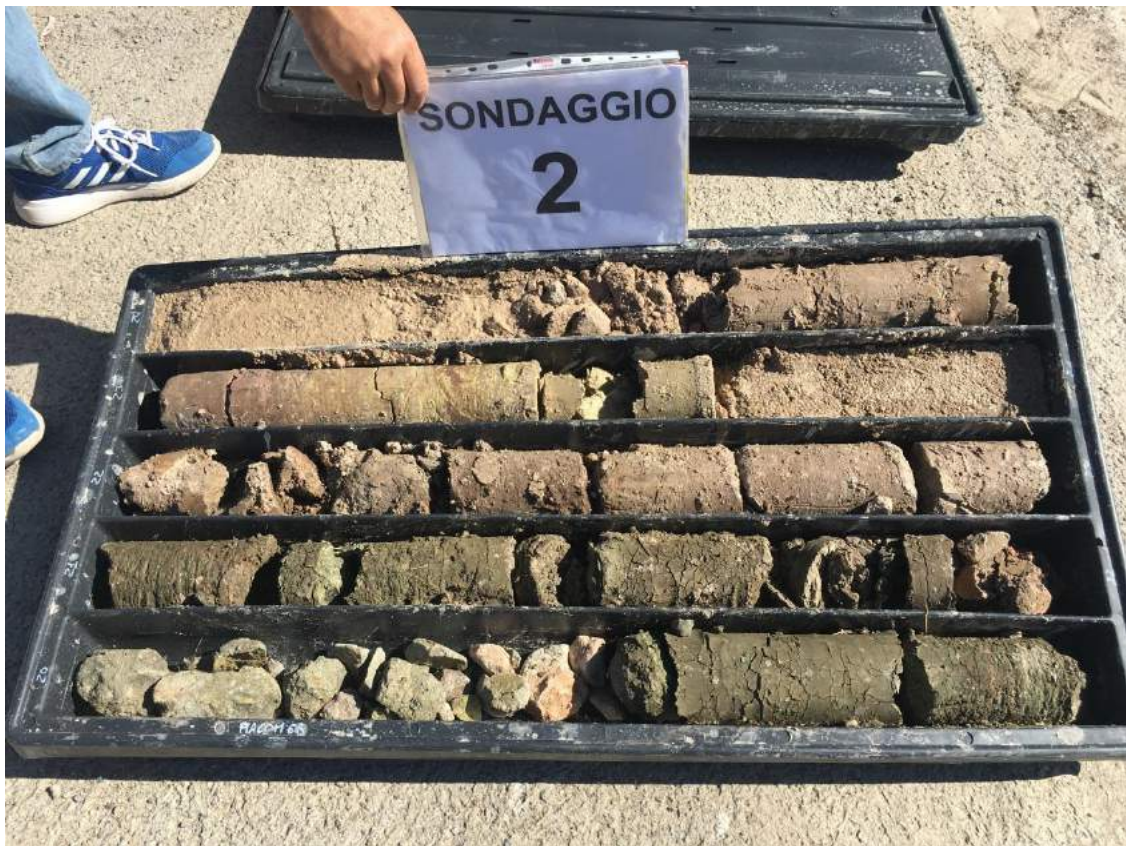
Da m 20.0 a m 25.0

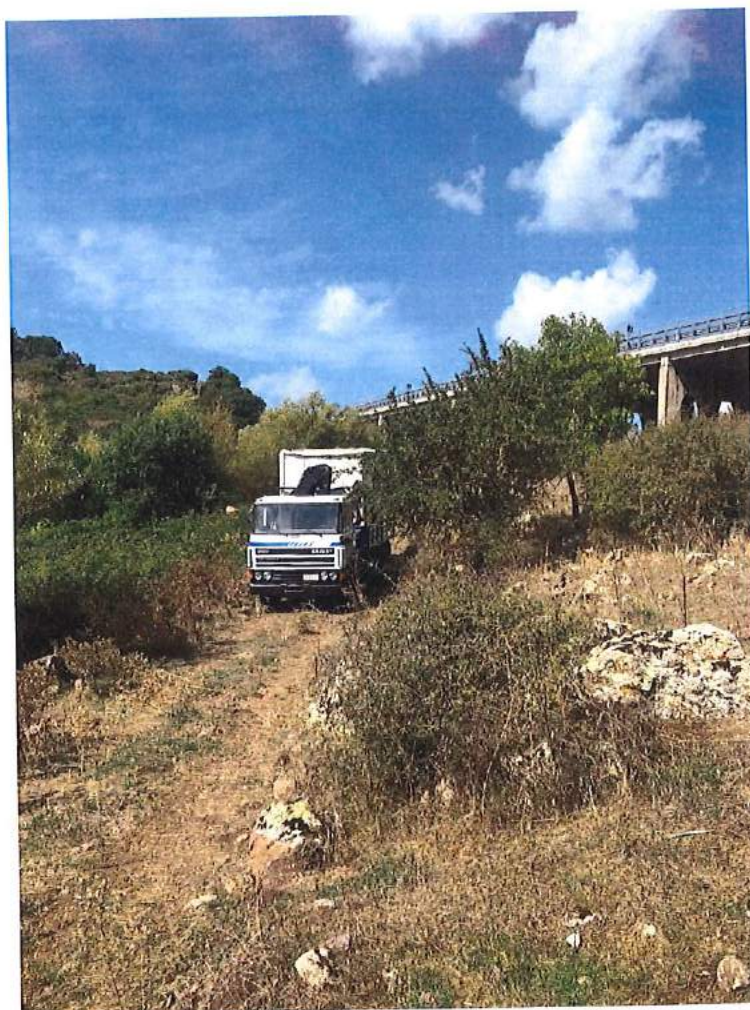
Particolare compressore per esecuzione Sondaggio S2 bis

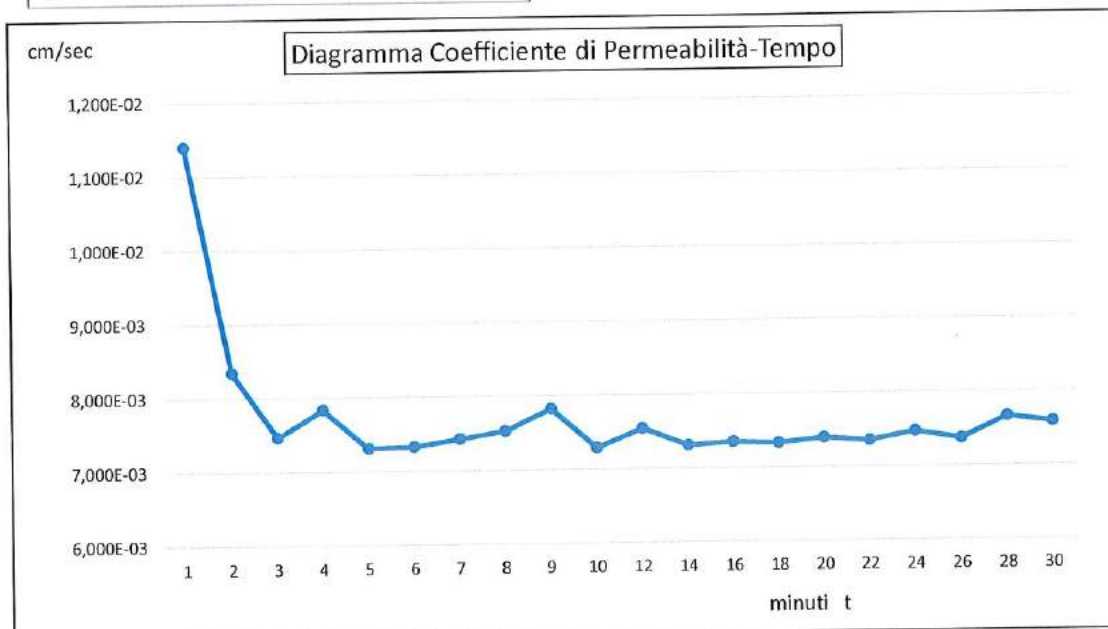
Tempo minuti	Portata litri/sec	Assorbimento parziale litri	Assorbimento totale litri	Permeabilità cm/sec
1,0	0,585	0,04	0,04	1,140E-02
2,0	0,427	0,03	0,06	8,347E-03
3,0	0,382	0,02	0,80	7,467E-03
4,0	0,401	0,02	0,11	7,838E-03
5,0	0,374	0,02	0,13	7,311E-03
6,0	0,375	0,02	0,15	7,330E-03
7,0	0,380	0,02	0,18	7,428E-03
8,0	0,385	0,02	0,20	7,526E-03
9,0	0,400	0,02	0,22	7,819E-03
10,0	0,373	0,02	0,24	7,291E-03
12,0	0,386	0,05	0,29	7,545E-03
14,0	0,374	0,04	0,34	7,311E-03
16,0	0,376	0,05	0,38	7,350E-03
18,0	0,375	0,05	0,43	7,330E-03
20,0	0,377	0,05	0,47	7,396E-03
22,0	0,376	0,05	0,52	7,350E-03
24,0	0,382	0,05	0,56	7,467E-03
26,0	0,377	0,05	0,61	7,369E-03
28,0	0,392	0,05	0,65	7,662E-03
30,0	0,388	0,05	0,70	7,584E-03

Kh = 7.584E-03 cm/sec

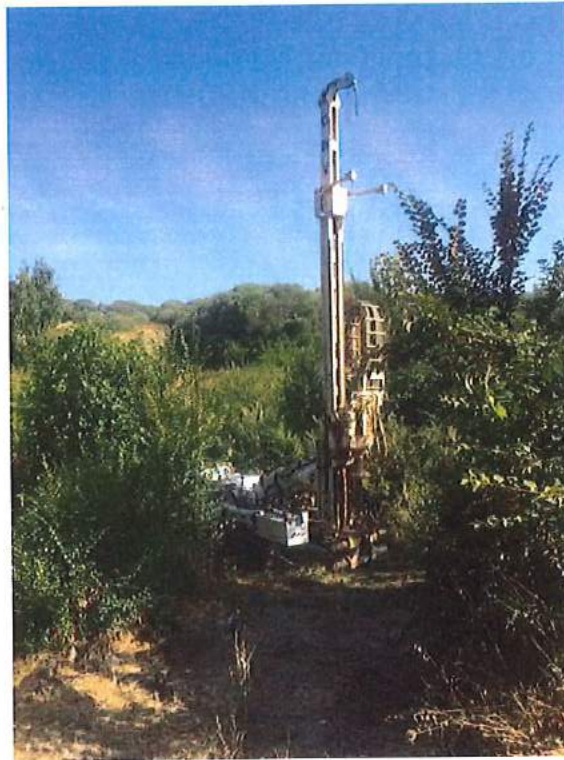
Fig. 2 – Esecuzione del sondaggio mediante perforatrice idraulica MK 900 D

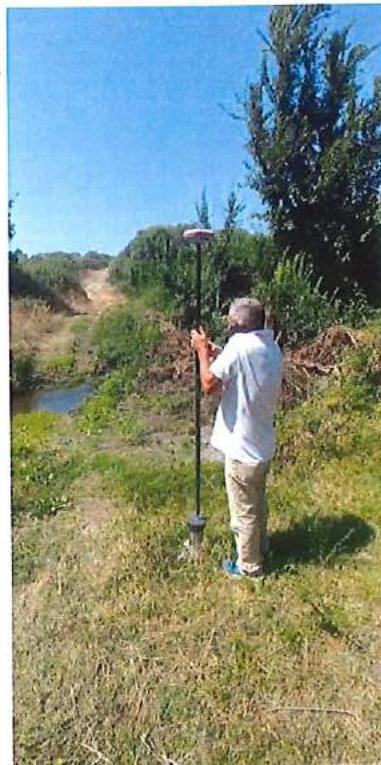
Fig. 3 – Posizionamento del sondaggio mediante stazione GPS

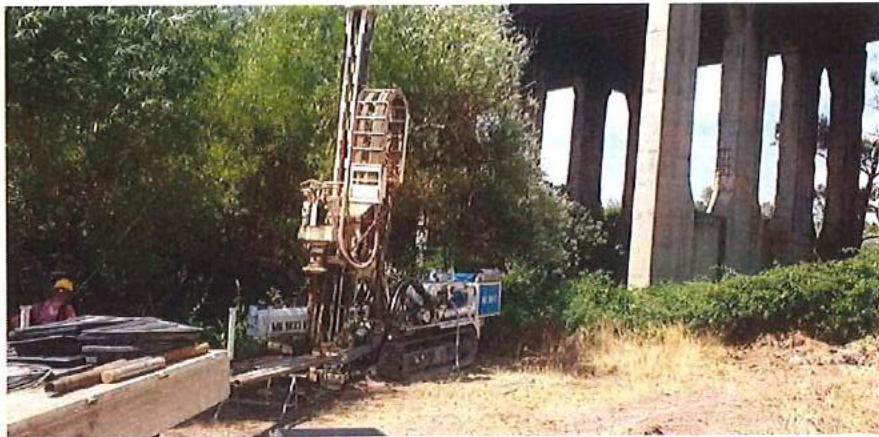
Fig. 2 – Esecuzione del sondaggio mediante perforatrice idraulica MK 900 D

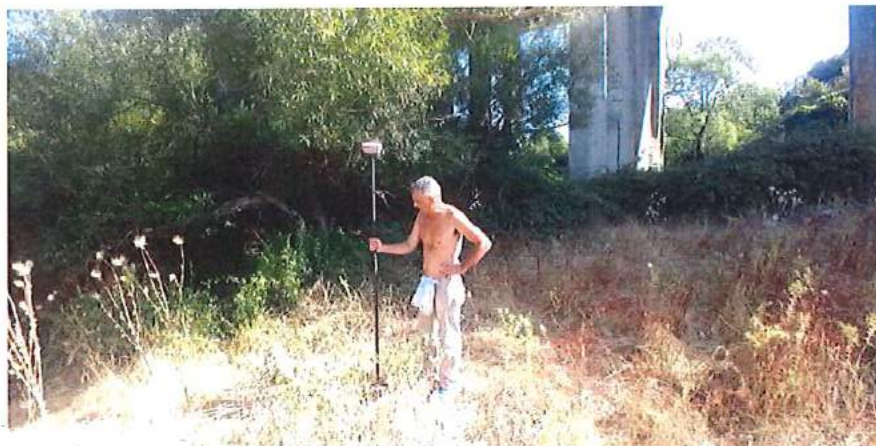
Fig. 3 – Posizionamento del sondaggio mediante stazione GPS
