RECUPERO E RIFUNZIONALIZZAZIONE EX CARCERE BORBONICO DELL'ISOLA DI SANTO STEFANO VENTOTENE

Intervento n. 3 'Realizzazione/adequamento degli approdi all'isola di Santo Stefano'

2017E037INV-01-D-VV-VIA004

**STUDIO PER LA VALUTAZIONE D’INCIDENZA
ECOLOGICA**

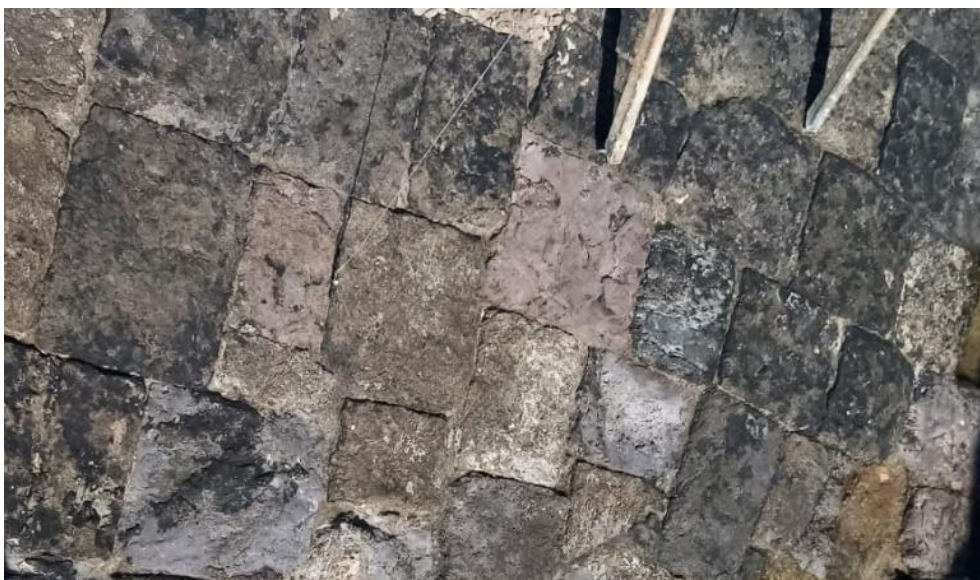
Figura 10. Dettaglio tipologico: materiale di rivestimento del calpestio dell'opera a mare secondo tratto

La colorazione e il trattamento superficiale delle finiture saranno scelti, in fase di esecuzione delle opere, con particolare attenzione al contesto, utilizzando materiali, finiture superficiali e cromie che richiamano l'aspetto naturale della scogliera.

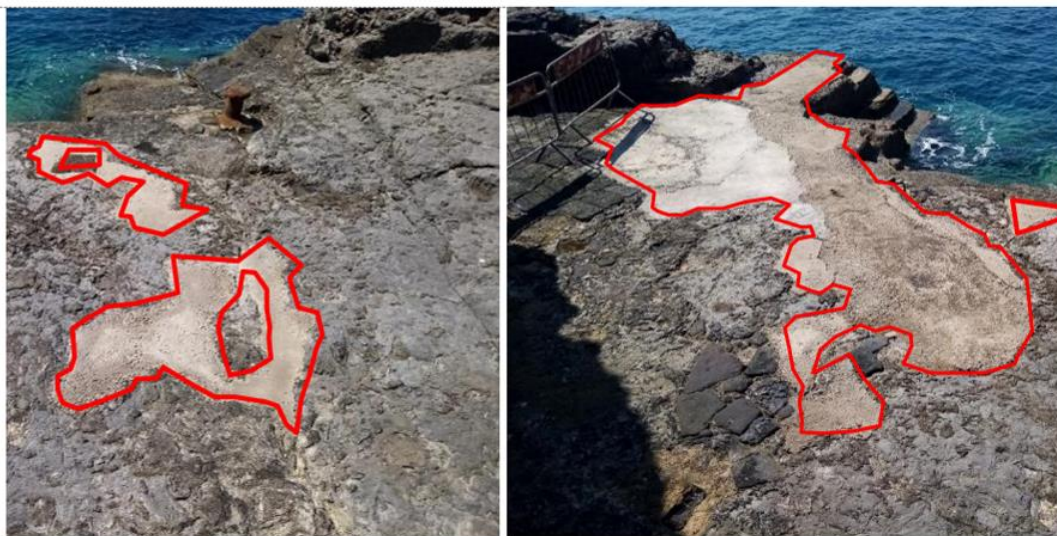
Figura 17. Eliminazione inserti in cls sulla scogliera

Asportazione e pulizia della scogliera degli interventi antropici di recente costruzione (rivestimenti in cls)

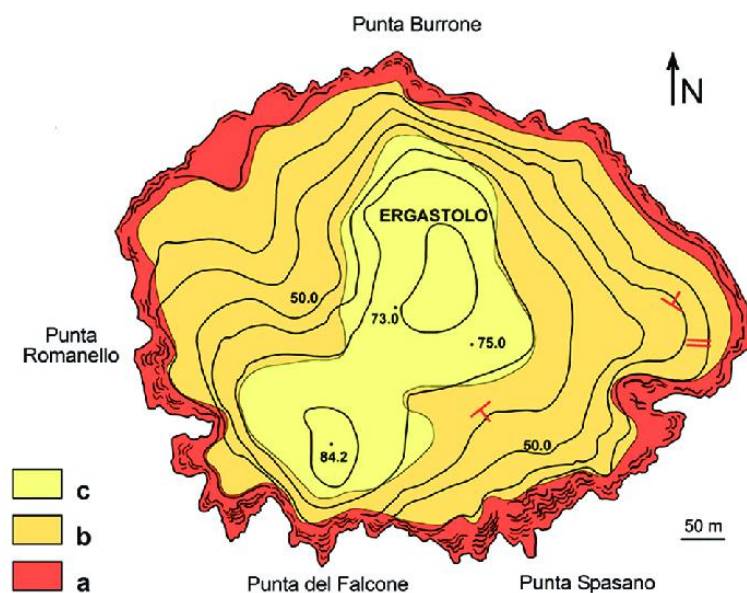
Figura 19 - Carta geologica dell'Isola di Santo Stefano da Bellucci et. al. 1999. a) lave e scorie; b) piroclastiti e pomici; c) piroclastiti e depositi eolici

L'unità basale (Formazione di Santo Stefano) è suddivisa in due membri. Il primo costituito da lave con fratture colonnari e strutture a rampa che passano verso l'alto a livelli scoriacei. Questi depositi sono sovrastati dal secondo membro composto da depositi piroclastici massivi composti principalmente da frammenti di pomice sovrastate
