03 - Idrologia ed Idraulica

03.01 - Interferenze con il reticolo idrografico

Studio idraulico - Profilo idraulico Fosso Riluogo ante e post operam

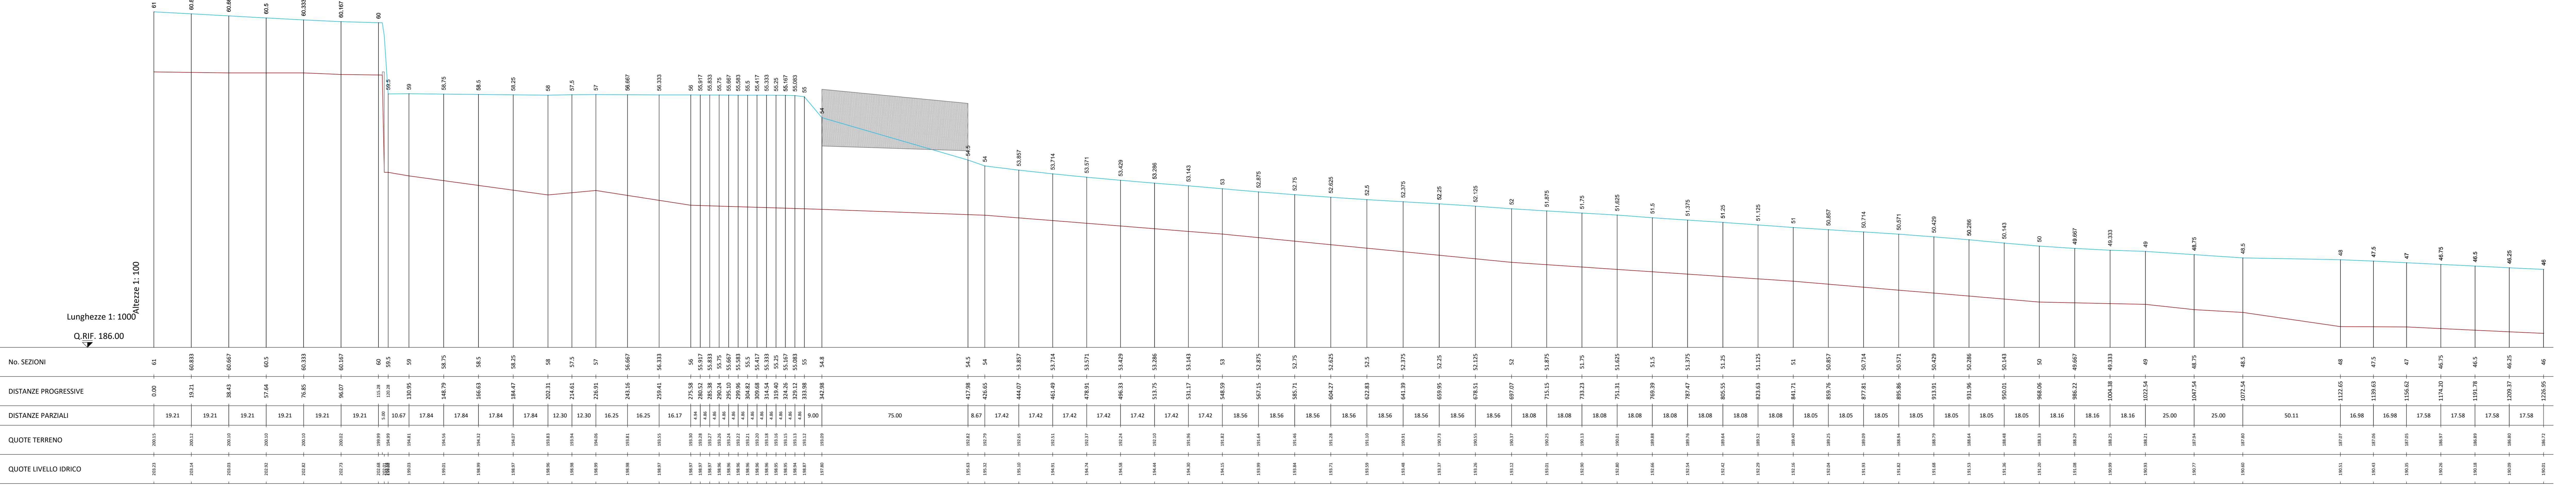
PROFILO LONGITUDINALE TORRENTE RILUOGO CONDIZIONE DI STATO DI FATTO - TR 200 ANNI

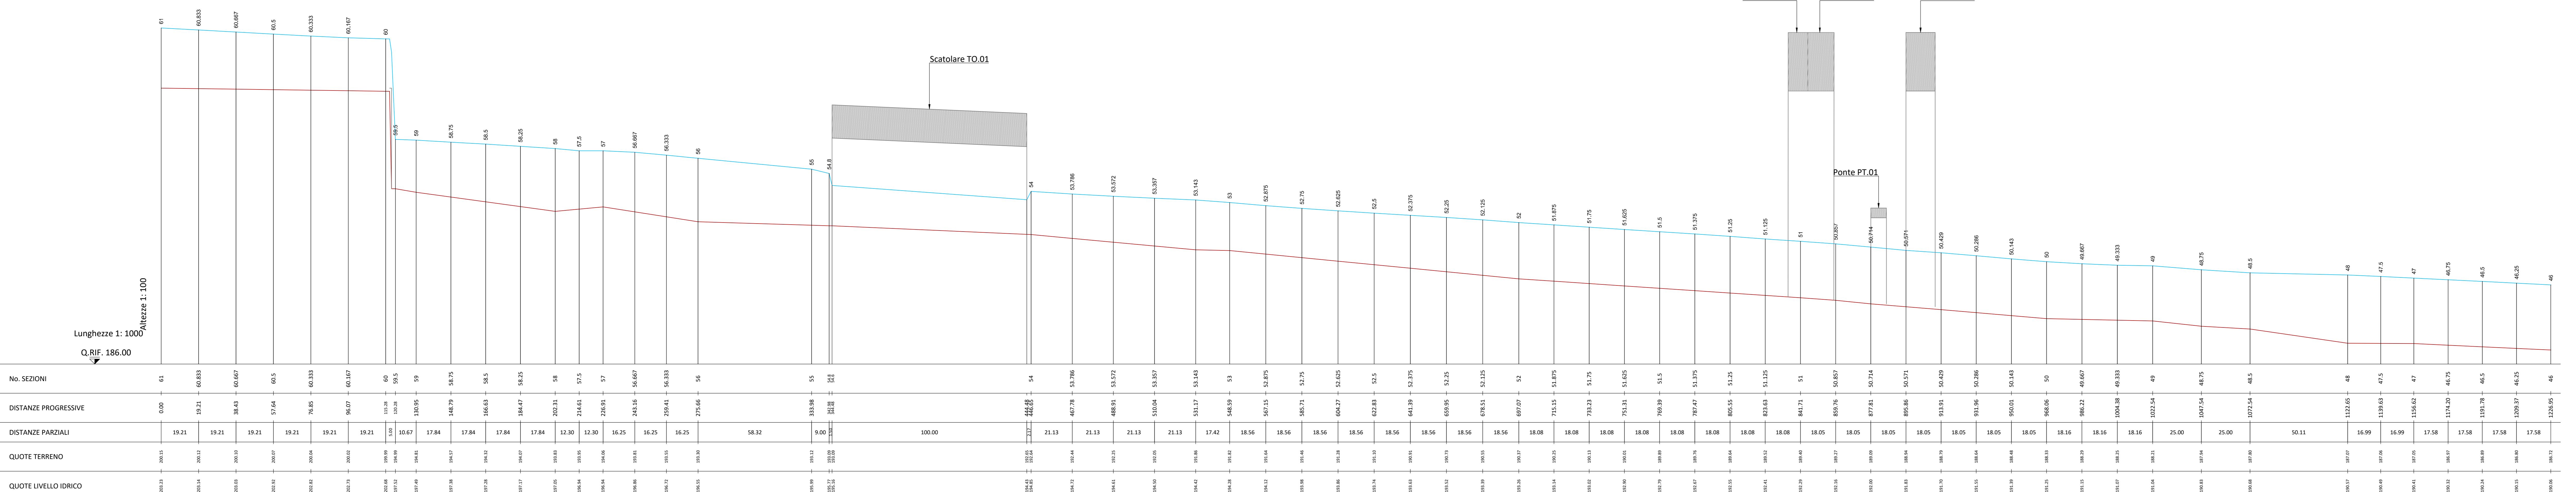
PROFILO LONGITUDINALE TORRENTE RILUOGO CONDIZIONE DI PROGETTO - TR 200 ANNI
