TRATTA A.V./A.C. TERZO VALICO DEI GIOVI

PROGETTO ESECUTIVO

**Rapporto I semestre 2021
Monitoraggio Ambientale
Corso d'opera
Paesaggio**

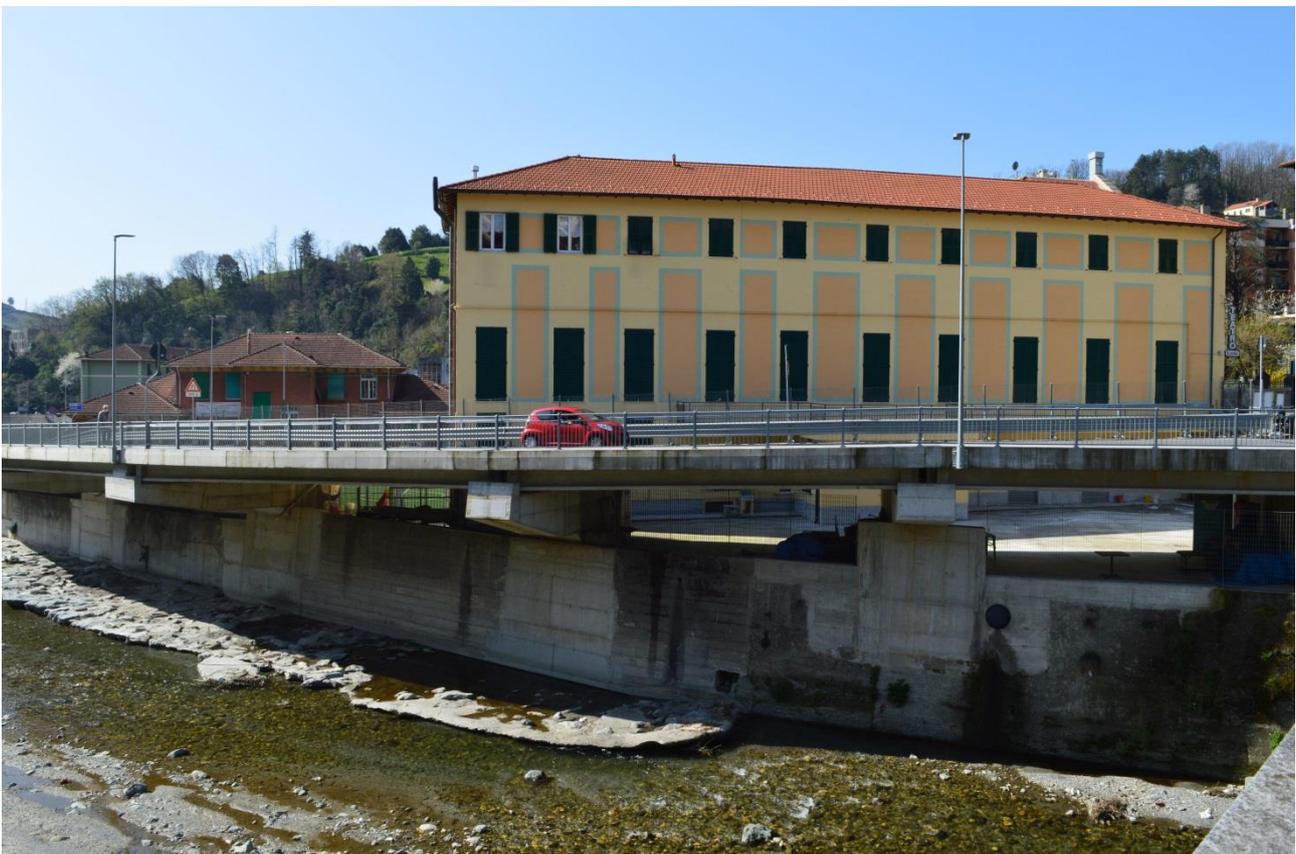
**Figura 29- PAE-GE-050- Particolare della facciata del ricreatorio (punto Foto 1)
(I sem. 2021- Corso d'opera)**

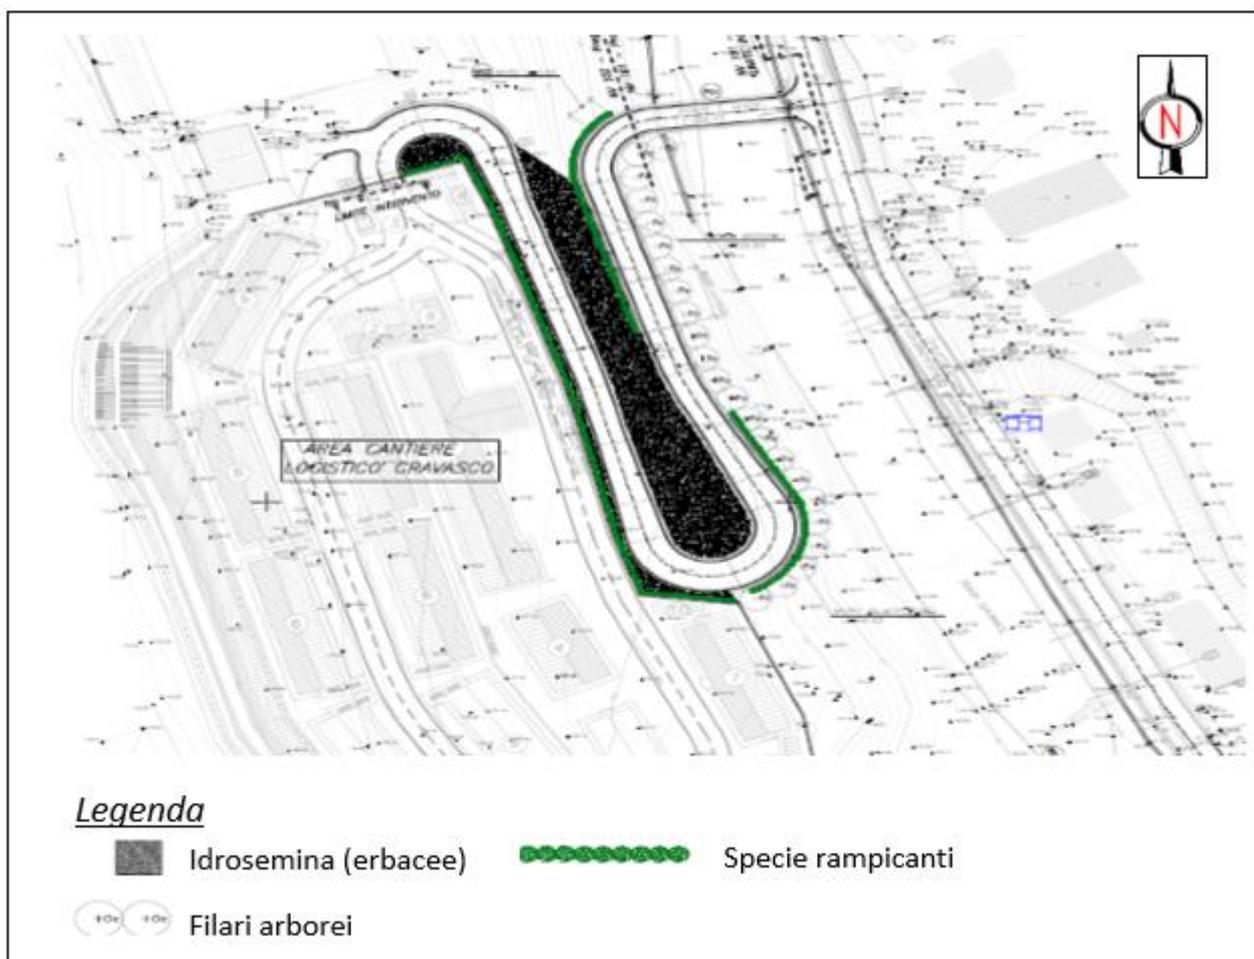
Figura 37- Estratto dalla tavola: IG51-01-E-CV-P8_IA33-0E-001-A00

- Messa a dimora di specie arboree a formare filari;
- Semina di specie erbacee;
- Messa a dimora di specie rampicanti.

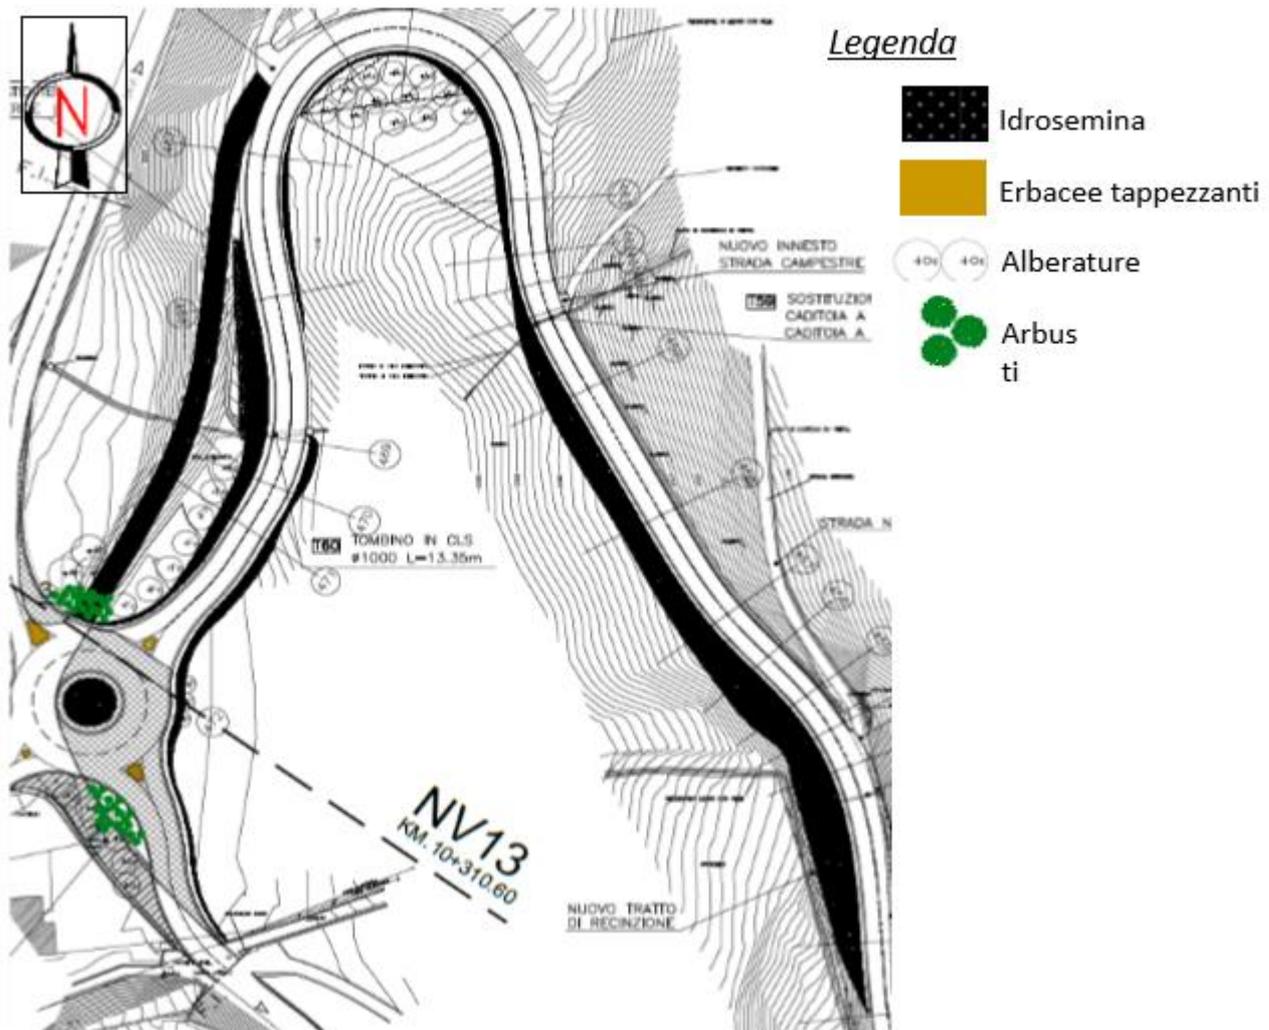
Figura 90- Estratto dalla tavola: IG51-01-E-CV-P7-IA37-0E-010-B00

- Messa a dimora di specie arboree e arbustive a formare filari e siepi;
- Idrosemia.

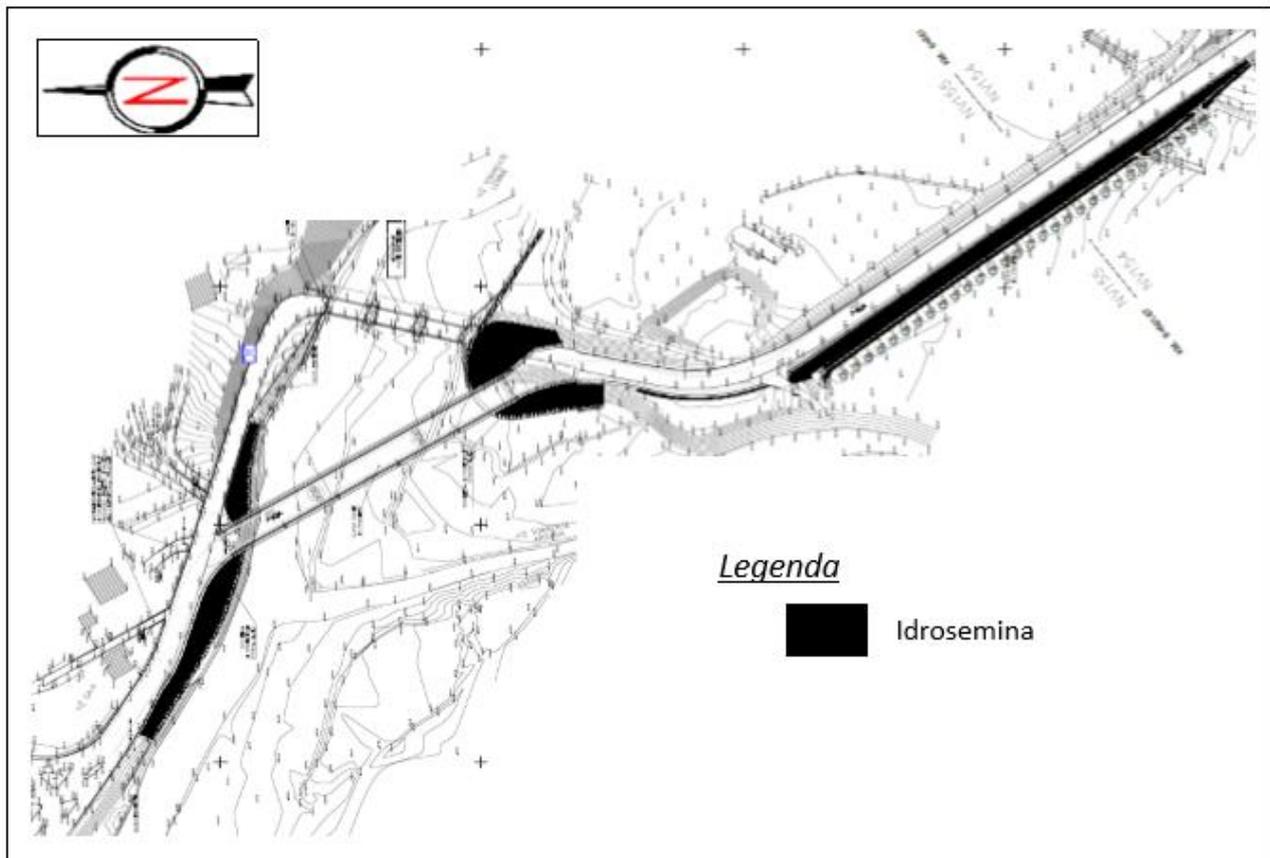
Figura 97- Estratto dalla tavola: IG51-01-E-CV-P8-IA38-0E-017-A00; IG51-01-E-CV-P8-IA38-0E-018-

- Messa a dimora di specie arboree e arbustive a formare filari e siepi;
- Semina di specie erbacee.

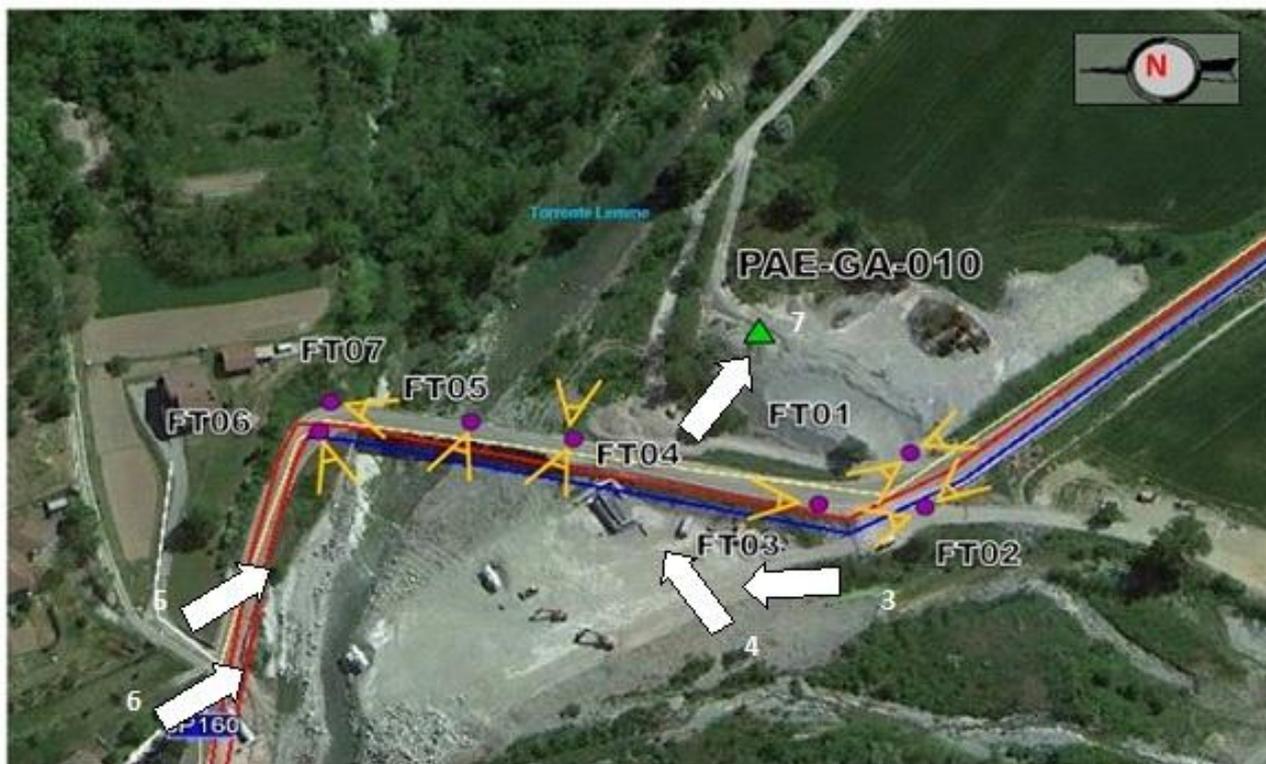
Figura 103: punti foto sostitutivi (frece bianche)

Le foto 3-7 non sono state scattate a causa dell'inaccessibilità del vecchio ponte (demolito). In sostituzione, sono state scattate le foto 3/7 bis, nei punti segnati nella figura seguente.

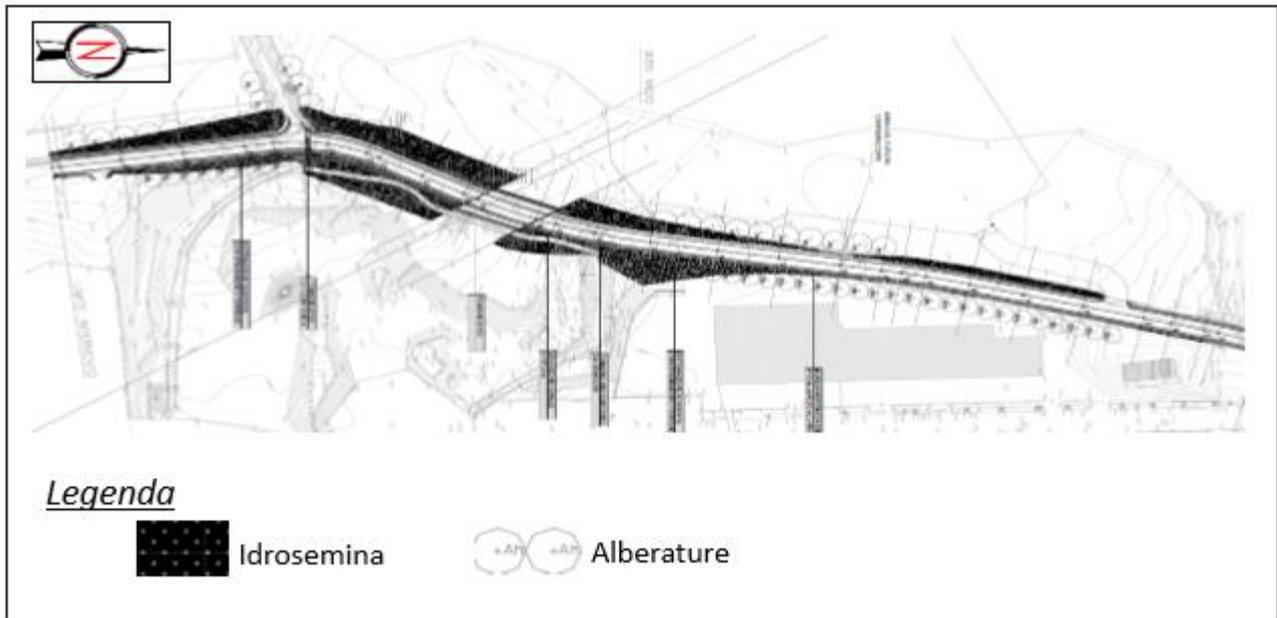
Figura 117- Estratto dalla tavola: IG51-01-E-CV-P8-IA43-0E-001-B00

- Messa a dimora di specie arboree a formare filari;
- Semina di specie erbacee.

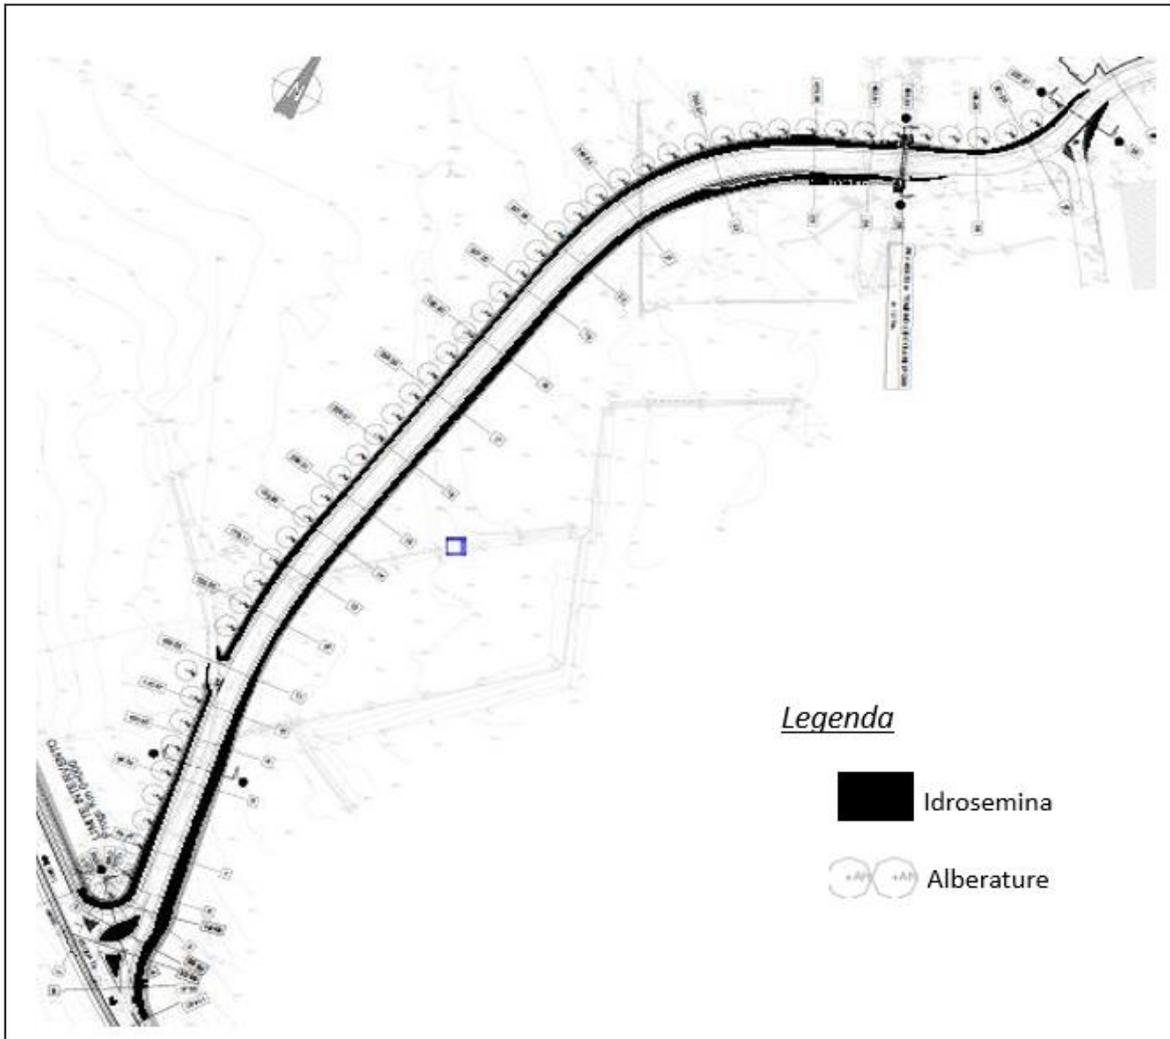
Figura 127- Estratto dalla tavola: IG51-00-E-CV-P8-IA45-0E-001-A00

- Messa a dimora di filare arboreo;
- Semina di specie erbacee.
