Campo di GUENDALINA

Aggiornamento al 31/12/2020

Eni spa	Campo di GUENDALINA novembre 2021	Documento GEODCS_REL2021_GUE	Page - 2 - of 70
--	--------------------------------------	---------------------------------	------------------

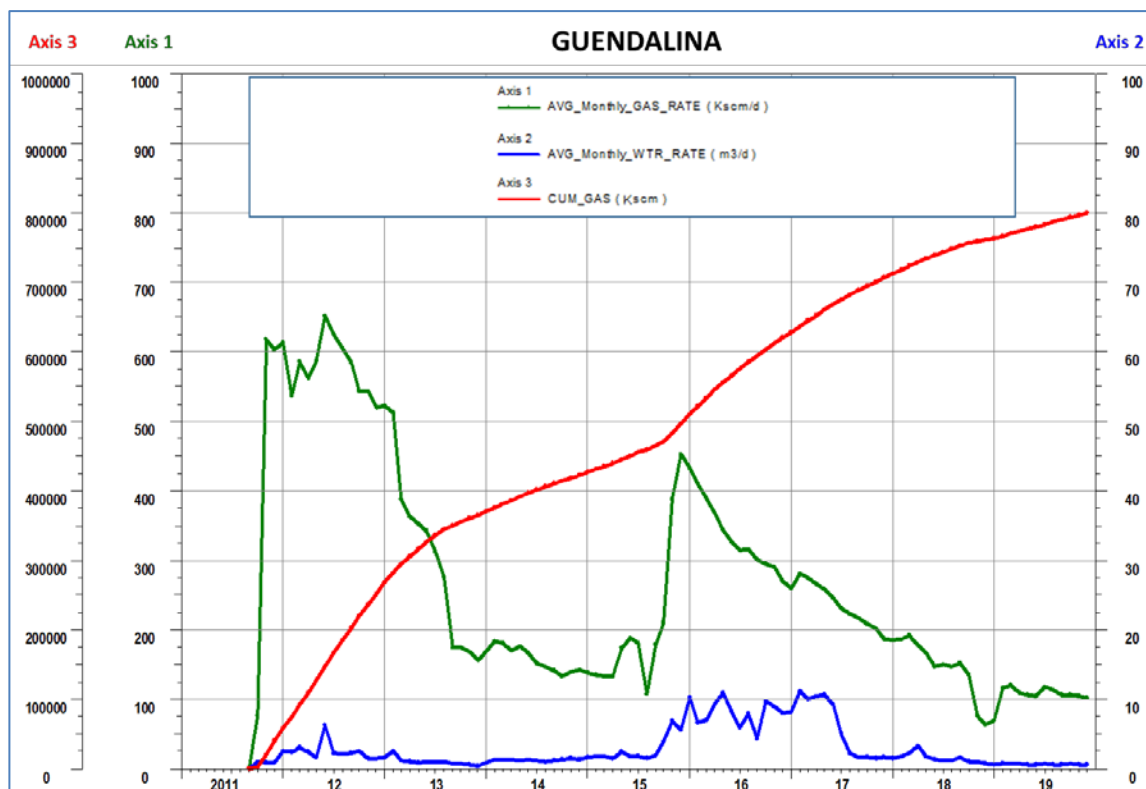
Figura 3 - Campo di Guendalina: produzione storica

In Figura 3 è riportato l'andamento storico della produzione di gas del campo (kSm³/g), e di acqua (m³/g).

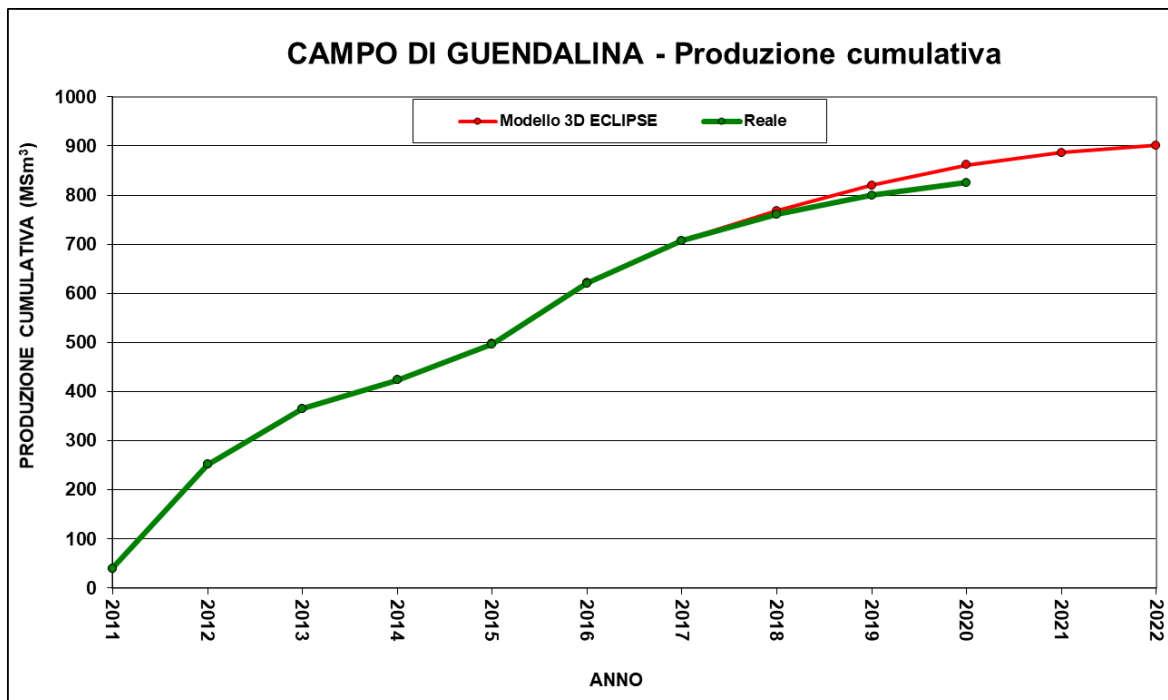
Figura 5 - Campo di Guendalina: produzione reale e da modello Eclipse 2018

In Figura 4, Figura 5 e Figura 6 è riportato, invece, il confronto tra la produzione reale annuale e cumulativa e quella prevista dal modello Eclipse 2018.

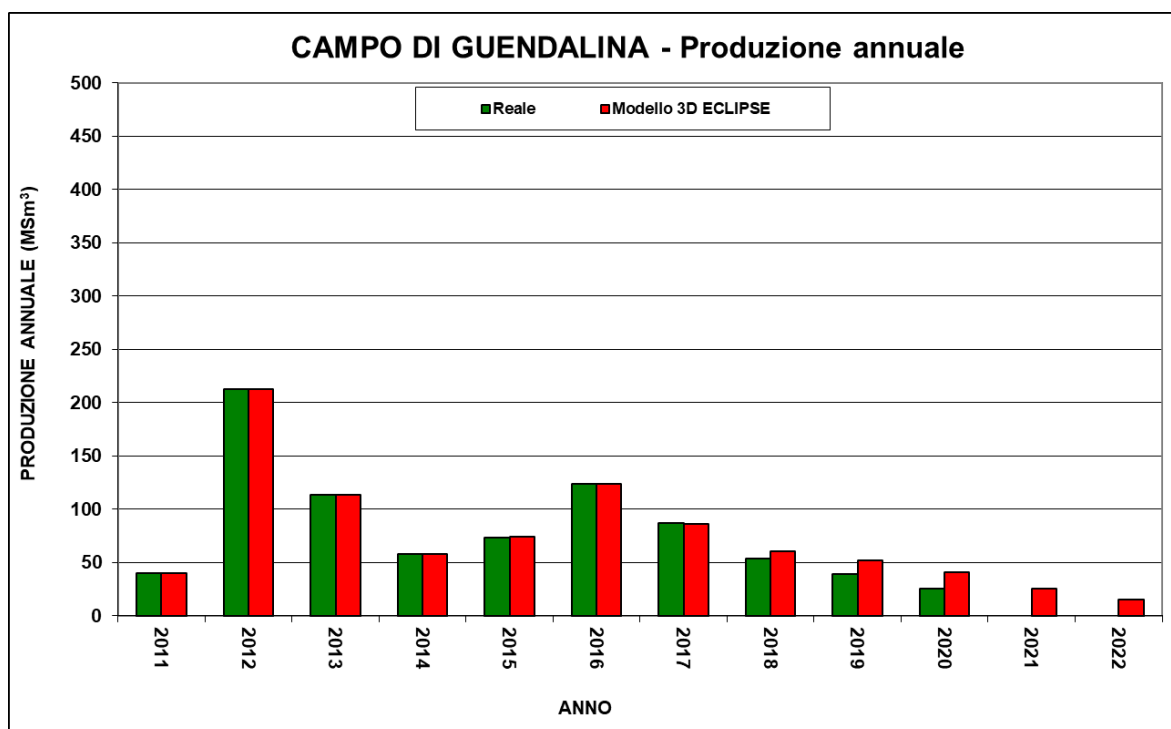
Figura 6 - Campo di Guendalina: produzione (annuale) reale e da modello Eclipse 2018

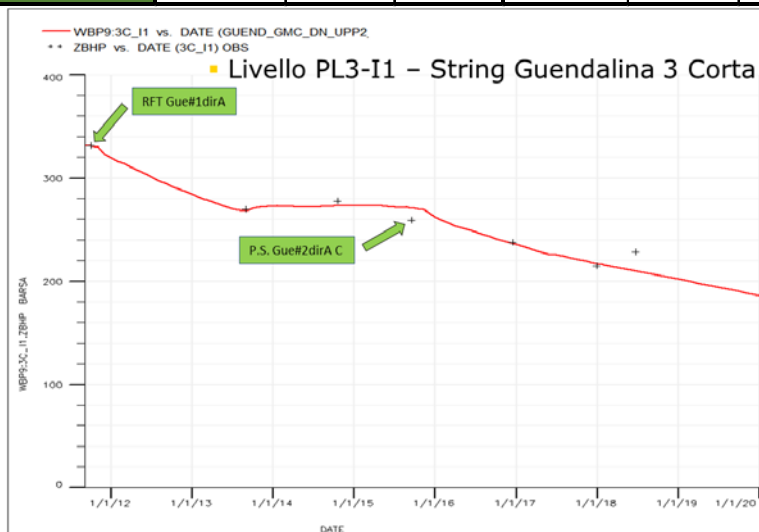
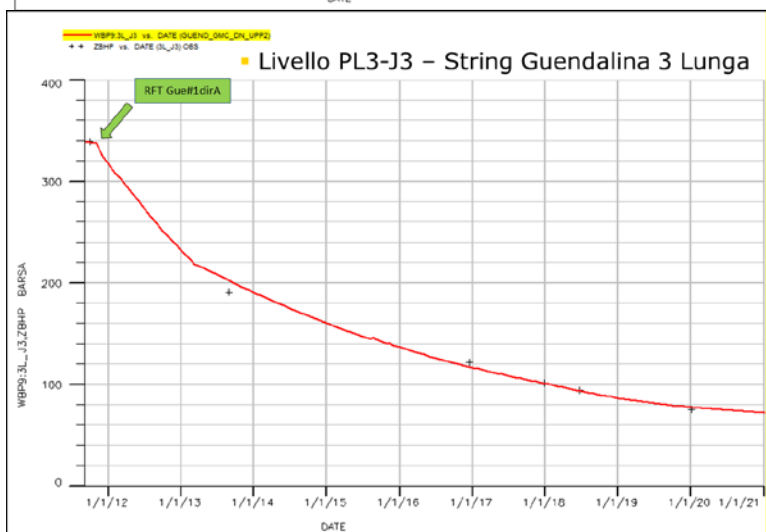
Figura 7 - Campo di Guendalina: confronto tra dati di pressione da profili statici e modello Eclipse 2018 (liv. PL3-I1 e PL3-J3)

In Figura 7 è presentato il confronto tra i profili di pressione calcolati (modello *Eclipse* - ottobre 2018) e le pressioni registrate nei livelli principali del campo (PL3-I1 e PL3-J3) che mostra un buon match tra le previsioni modellistiche e le misure eseguite.

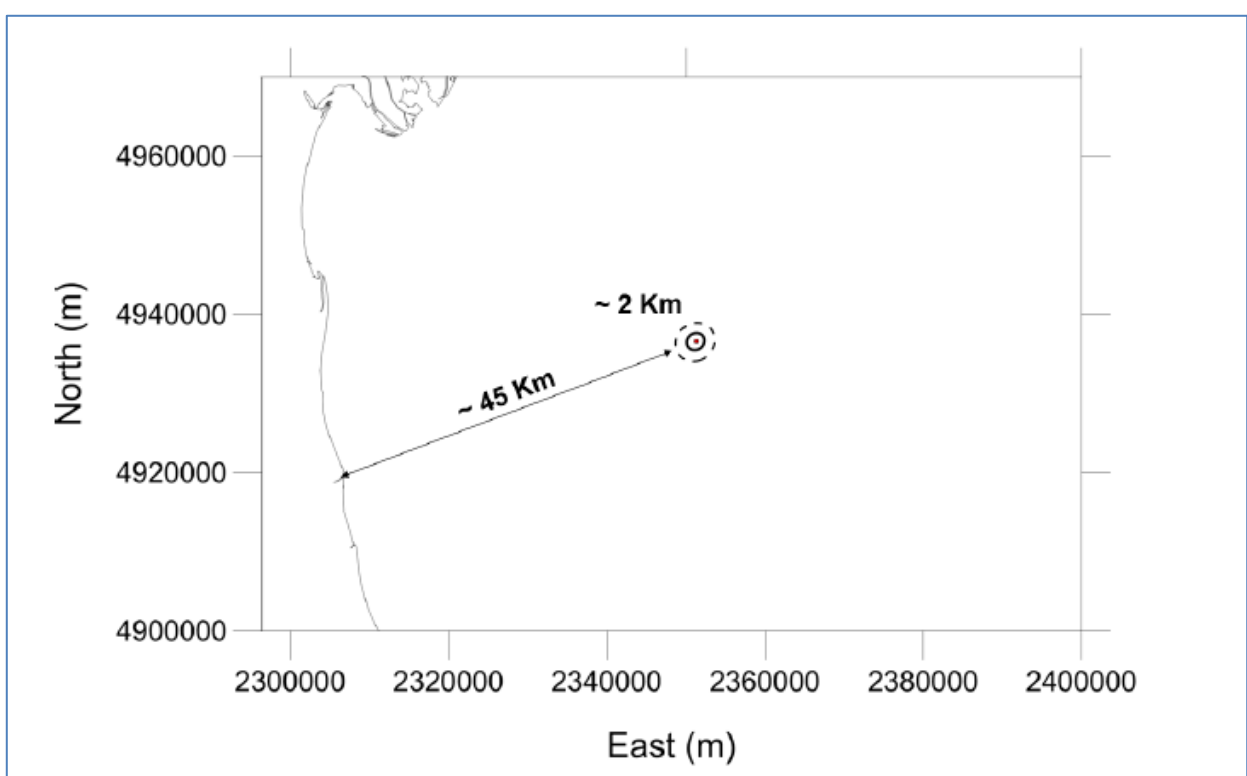
Figura 9 - Campo di Guendalina: Curve di iso-subsidenza per lo scenario GPS, caso DN_J_MINP, a fine produzione (2022). Sono riportate le iso-linee dei 5 cm e dei 2 cm (linea tratteggiata).

- il valore massimo di subsidenza previsto è pari a 6.4 cm a fine produzione e a 8.5 cm a fine simulazione (Figura 8);
- il fenomeno si esaurisce a circa 45 km dalla linea di costa a fine produzione (Figura 9);

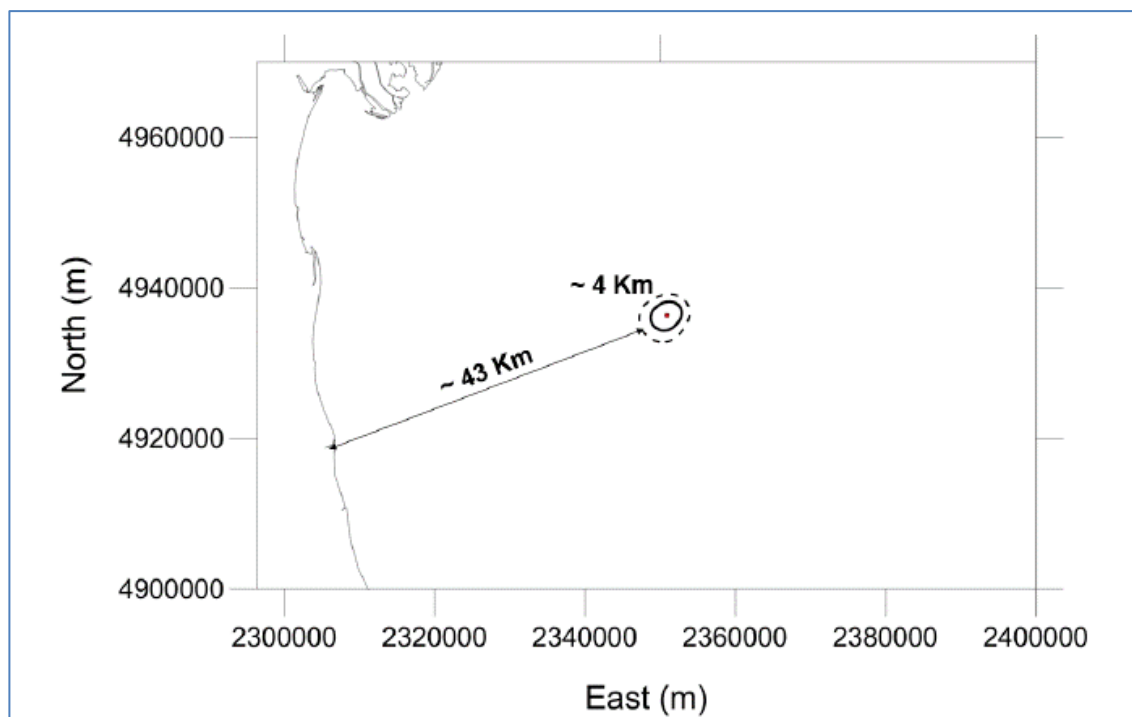
Figura 10 - Campo di Guendalina: curve d'iso-subsidenza per lo scenario 2 Upper (caso DN_J_MINP) a fine simulazione (2055). Sono riportate le iso-linee dei 5 cm e dei 2 cm (linea tratteggiata).

- il valore massimo di subsidenza previsto è pari a 7.4 cm a fine produzione e a 9.8 cm a fine simulazione (Figura 8);
- il fenomeno si esaurisce a circa 43 km dalla linea di costa a fine simulazione (Figura 10);

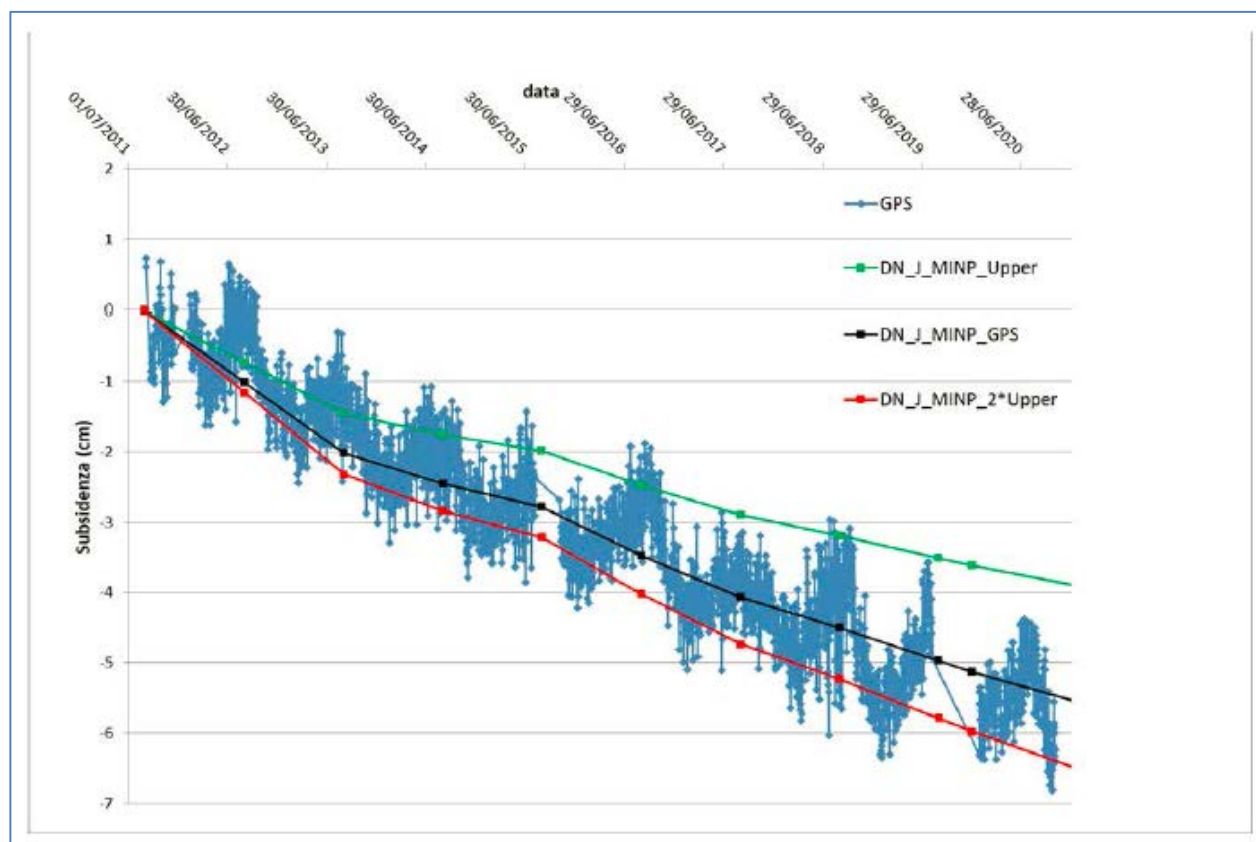
Figura 16 - Spostamento misurato (curva GPS celeste) e calcolato (3 scenari di compressibilità) in corrispondenza della stazione GPS di Guendalina.
 In nero il caso di riferimento (calibrato sul GPS) DNJ_MINP_GPS.

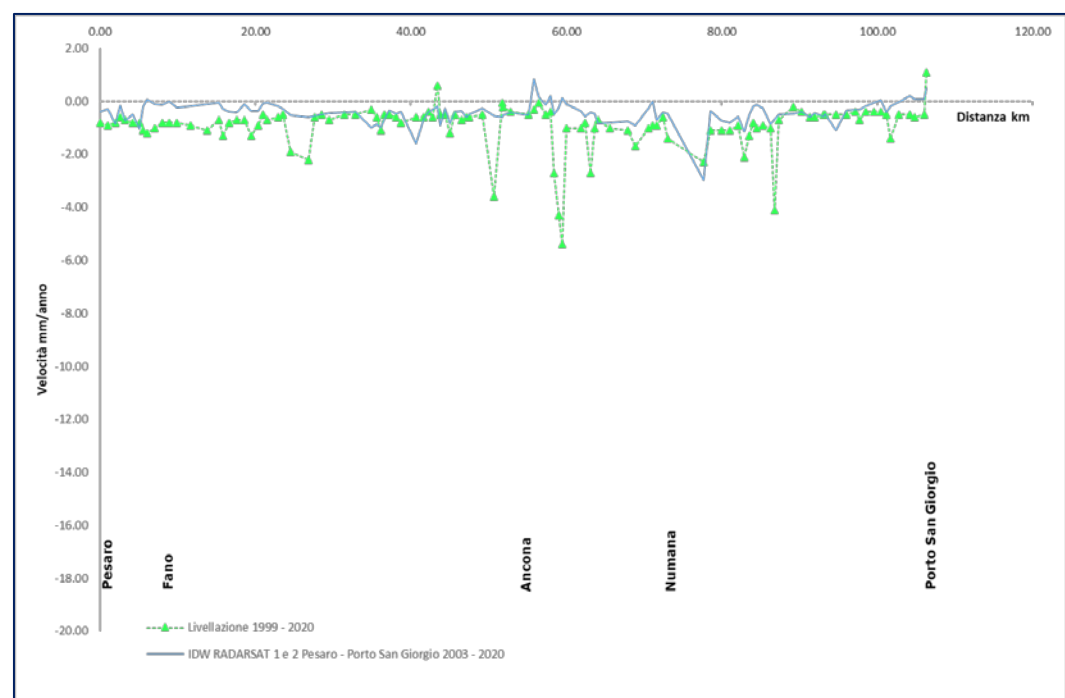
Fig. 11 – Dettaglio del grafico confronto tra il database Radarsat 1-2 per il periodo 2003-2020 e le livellazioni del periodo 1999-2020, lungo il tratto Pesaro-Porto San Giorgio. I due metodi descrivono lo stesso andamento.

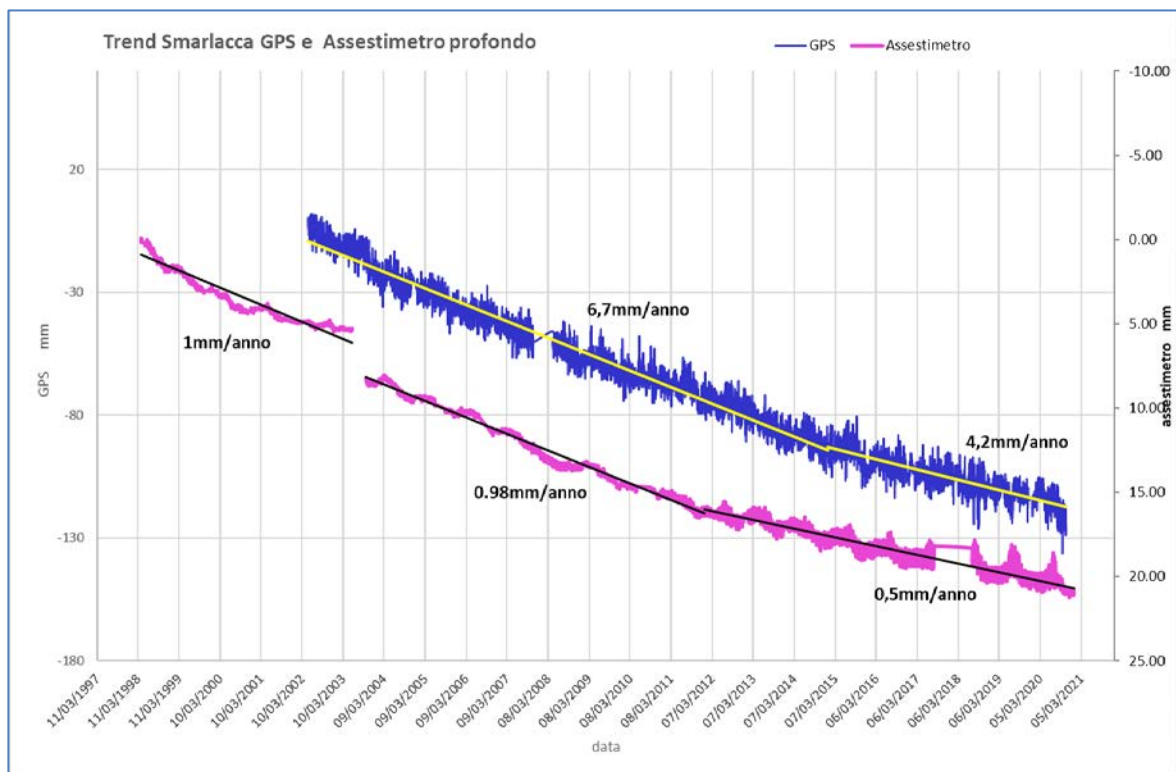
Figura 6B – Confronto tra i trend di compattazione dell’assestimetro profondo e di subsidenza totale da CGPS per il sito di Smarlacca

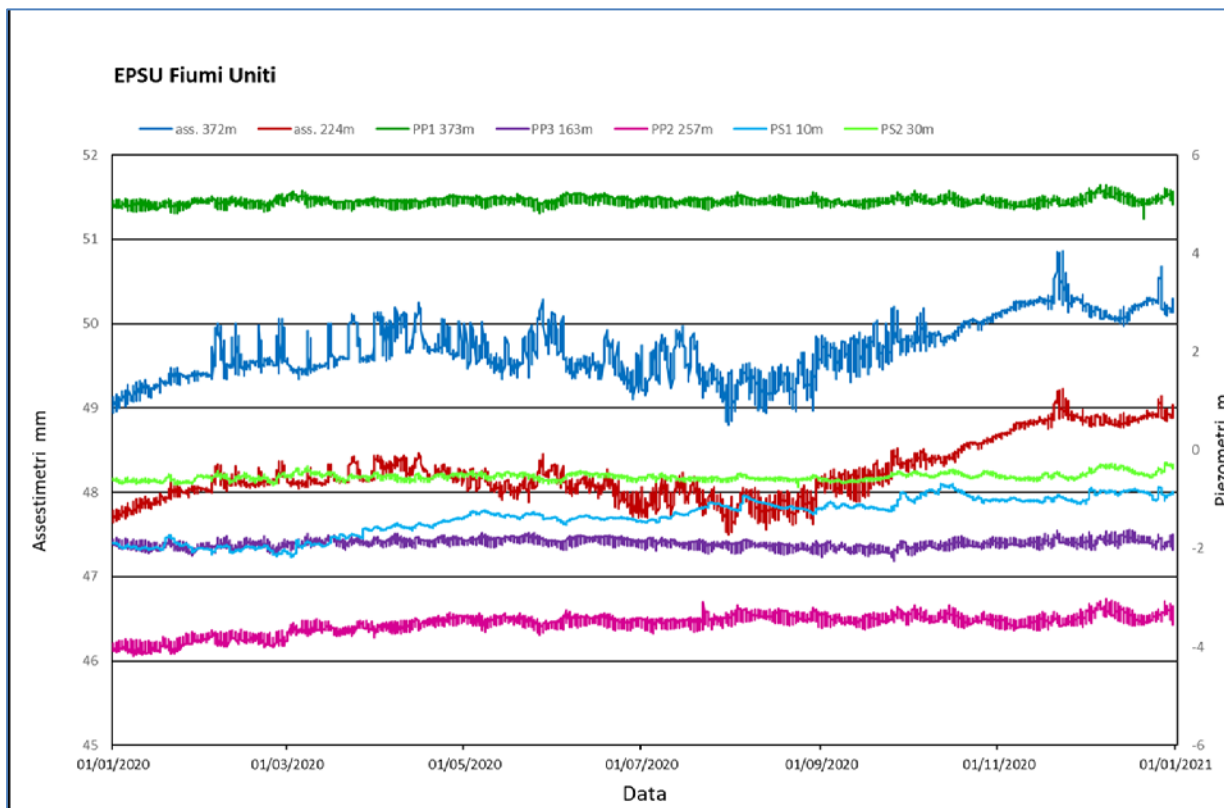
Figura 17B - Stazione EPSU di Fiumi Uniti - ultimo anno di dati
