STRATIGRAFIA - PS10

Riferimento: E.ON Produzione S.p.A. - Centrale Elettrica di Fiume Santo-Nuovo Gruppo 5	Sondaggio: PS10
Località: Fiume Santo - Sassari (SS)	Quota:
Impresa esecutrice: TECAM S.r.l.	Data: 19 maggio 2009
Coordinate: 40° 50,792' N 8° 18,439' E	Redattore: Dott.Geol. M.Alberto Antonini
Perforazione: Rotazione a carotaggio continuo.

Sondaggio/Survey PS10

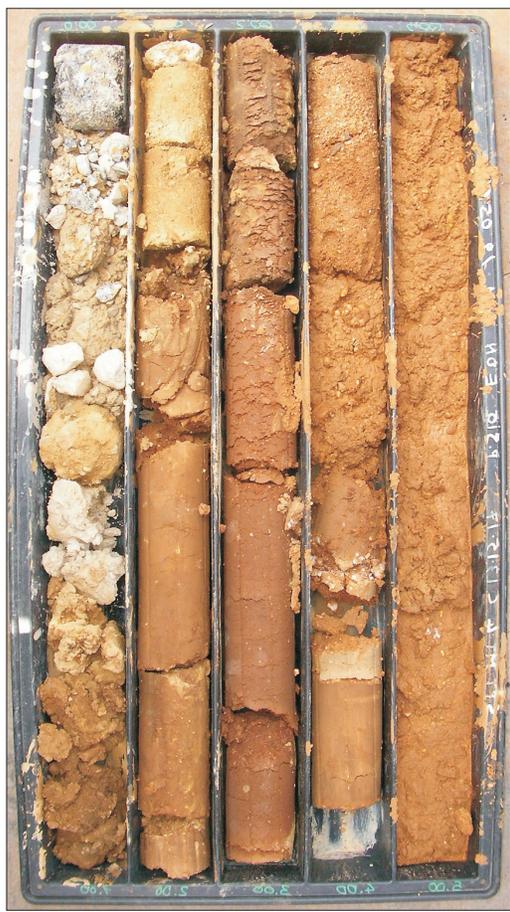
0-5

Ø mm	R v	A r	Pz	metri batt.	LITOLOGIA	Campioni	RP	VT	Prel. % 0 --- 100	S.P.T.		RQD % 0 --- 100	prof. m	DESCRIZIONE	
										S.P.T.	N				
				1									3,0	Tappo d'asfalto e terreni di riporto con clasti alloctoni calcarei. Terreni per lo più limo argillosi, assumono una colorazione nei toni del marroncino.	
				2											
				3							13-15-17			Sabbie e ghiaie. Materiale color marrone chiaro costituito da sabbia grossolana e ghiaia fine con matrice limosa in subordine. Il materiale risulta sciolto o comunque poco compatto.	
				4											
				5										6,0	Materiale prevalentemente costituito da limo e argilla sabbiosa con qualche residuo ghiaioso sabbioso proveniente probabilmente dai sedimenti soprastanti. Il colore è marroncino chiaro e l'aspetto appare piuttosto compatto e omogeneo.
				6		1) SDi < 6,00 2) She < 7,00									
				7										8,0	Calcarei. Calcarei compatti che per per il primo metro appaiono fratturati.

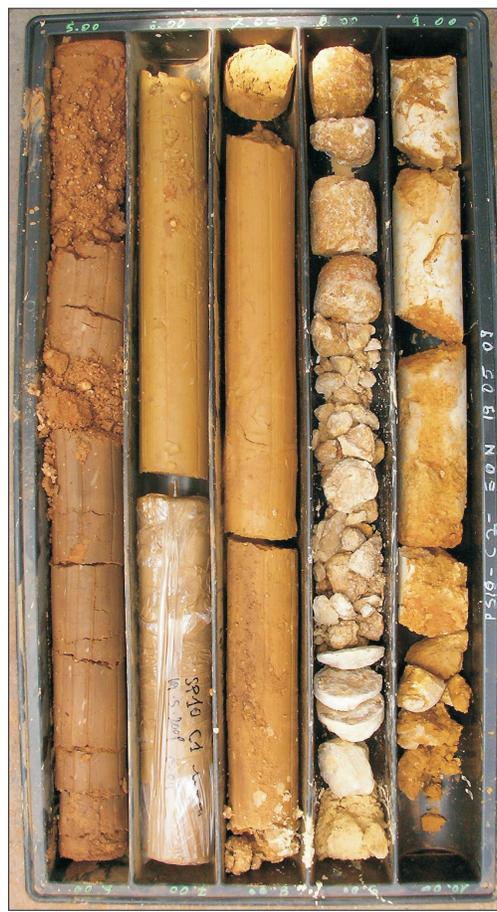
5-10

8											
				9										10,0	Limi e argille sabbioso-ghiaiose. Carote costituite da materiale a matrice fortemente argillosa, ma con percentuali significative di sabbie grossolane e ghiaie fini.
				10											
				11										12,0	Argille sabbiose. Tornano le argille con debole componente sabbiosa. Il materiale risulta estremamente compatto. Con la profondità la componente sabbiosa aumenta decisamente come anche la presenza di ciottoli e ghiaie sparse anche centimetriche.
				12		3) Dis < 11,60 11,90									
				13										17,0	Calcarei. Tornano i calcari compatti e lapidei con colorazioni molto chiare e per alcuni tratti caratterizzati da un diffuso colore rosato. L'aspetto in generale appare arenaceo. A dispetto dell'aspetto generale, alcuni passaggi risultano decisamente sabbiosi e altri visibilmente costituiti da materiali coesivi. In concomitanza di passaggi sabbiosi e argillosi i calcari sono fratturati. Gli ultimi tratti, pur mostrando passaggi sabbiosi importanti risultano maggiormente integri.
