ISPRA
Istituto Superiore per la Protezione e la Ricerca Ambientale

Rapporto Conclusivo

Attività di controllo ex art. 29-decies del D.Lgs. 152/06 e s.m.i., comma 3

TIRRENO POWER S.p.a. – Centrale Torrevaldaliga Sud

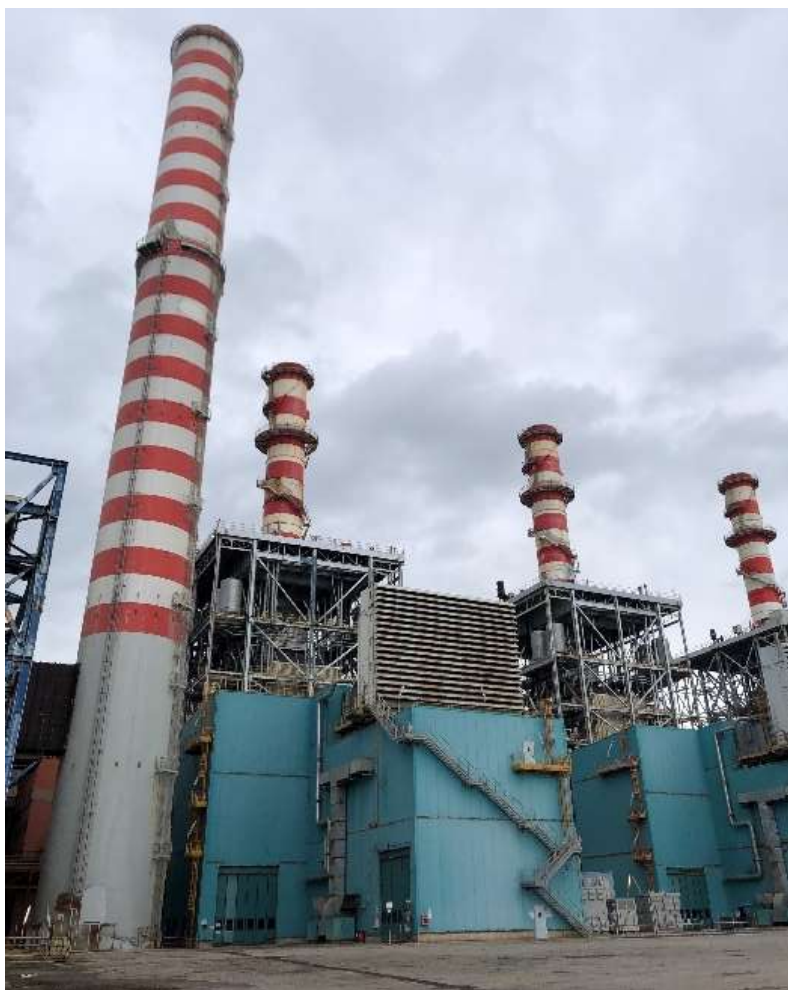
Figura 1 – Piazzale antistante il tubo camino.

Durante il sopralluogo, il GI ha rilevato la presenza di fuoriuscita di rumore e vapore dal camino che raccoglie gli spurghi della caldaia e della turbina (Figura 1), per una durata di circa un'ora.

Nella documentazione fornita il Gestore dichiara che la causa che ha comportato la fuoriuscita di vapore è presumibilmente un comportamento anomalo della valvola a chiusura automatica che sarà oggetto di apposita manutenzione. L'operatore dell'U.O. Esercizio, constatato l'accaduto, ha provveduto a chiudere una delle tre valvole manuali inserite in serie a quella automatica; questa operazione ha comportato l'immediata cessazione del flusso di vapore. La valvola automatica in questione sarà sottoposta a manutenzione durante la fermata programmata del 2022. A valle della manutenzione della valvola si verificherà l'effettiva soluzione del problema riscontrato monitorando la perfetta tenuta della valvola stessa per i successivi due mesi, con particolare riferimento alle fasi di avviamento.

Il GI richiede al Gestore di fornire indicazioni riguardo le cause di tale evento. Il Gestore dovrà fornire una relazione dettagliata nella quale si dovrà riportare la tipologia di trattamento, l'analisi delle cause che hanno comportato la fuoriuscita di vapore e rumore dal tubo camino ed infine la verifica dell'efficacia. Il Gestore ha trasmesso la relazione il 14 gennaio 2022 che è acquisita in allegato 24.

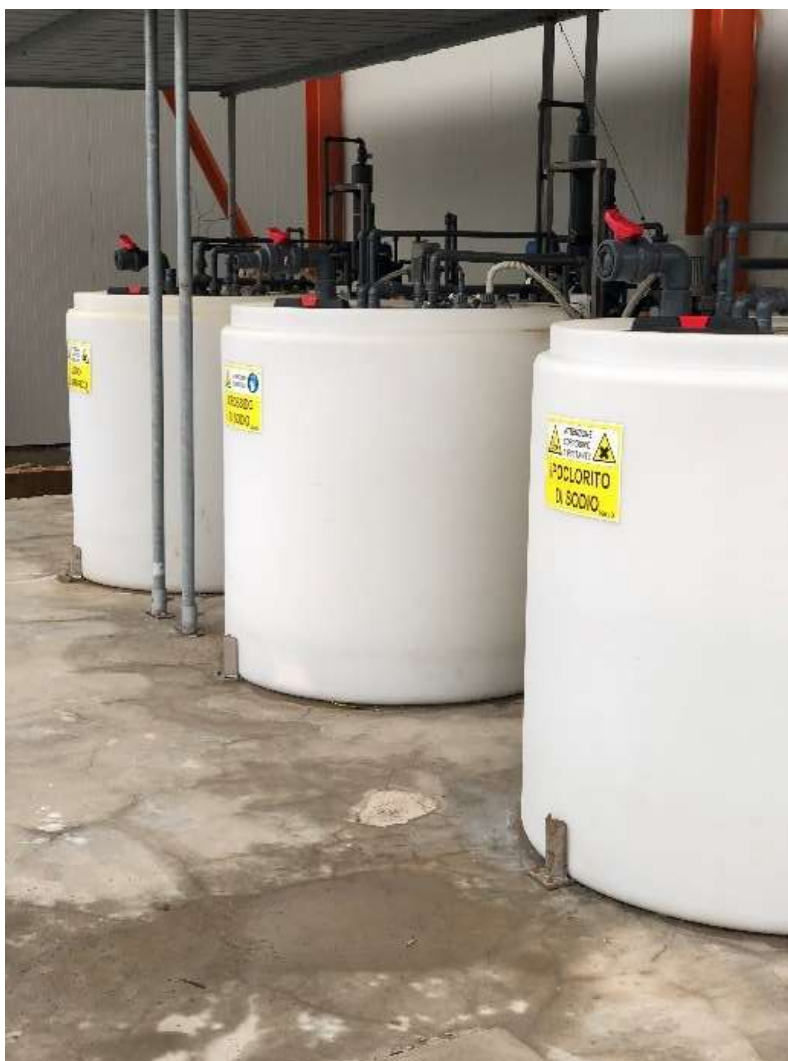
Figura 2 - Nuovi serbatoi di stoccaggio *chemicals*.

Il GI ha visionato i serbatoi dei reagenti letti misti presso il locale di caricamento e stoccaggio (acido e soda) non più utilizzati e bonificati in attesa di essere smaltiti. A tale proposito, il GI chiede al Gestore di inserire tali serbatoi in un programma di smaltimento. È stata visionata la presenza di nuovi serbatoi di stoccaggio per i *chemicals* metabisolfito di sodio, soda caustica, ipoclorito di sodio e acido

cloridrico (Figura 2) utilizzati per il lavaggio delle membrane nel trattamento di osmosi inversa; i quali si presentavano etichettati, coperti e dotati di bacino di contenimento.

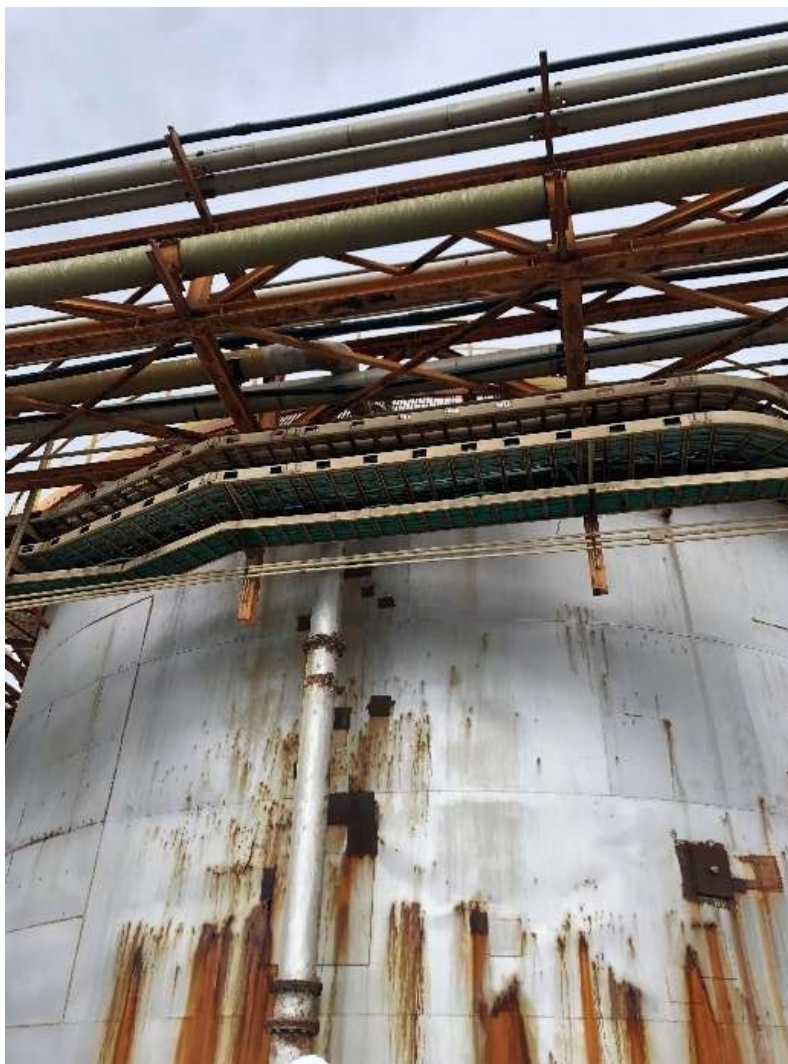
Figura 3 – Serbatoio di accumulo delle acque reflue acide e alcaline SAR1.

Il GI ha preso visione del serbatoio di accumulo delle acque reflue acide e alcaline SAR1, per il quale sono stati effettuati interventi di manutenzione nella parte interna con lamiera e pavimentazione antiacido, mentre le pareti esterne presentavano segni di deterioramento (Figura 3). A tale proposito, il Gestore dichiara che l'attività di ripristino delle pareti esterne è già programmata per l'anno 2022. (C2)

- **Condizione 2 (Aree serbatoi di stoccaggio, materie prime e chemicals):** relativamente al serbatoio di accumulo delle acque reflue acide e alcaline SAR1, nel quale sono stati già effettuati interventi di manutenzione nella parte interna con lamiera e pavimentazione antiacido, le pareti esterne presentavano segni di deterioramento; il GI stabilisce una condizione di rivalutare il cronoprogramma di intervento per il ripristino delle pareti esterne;

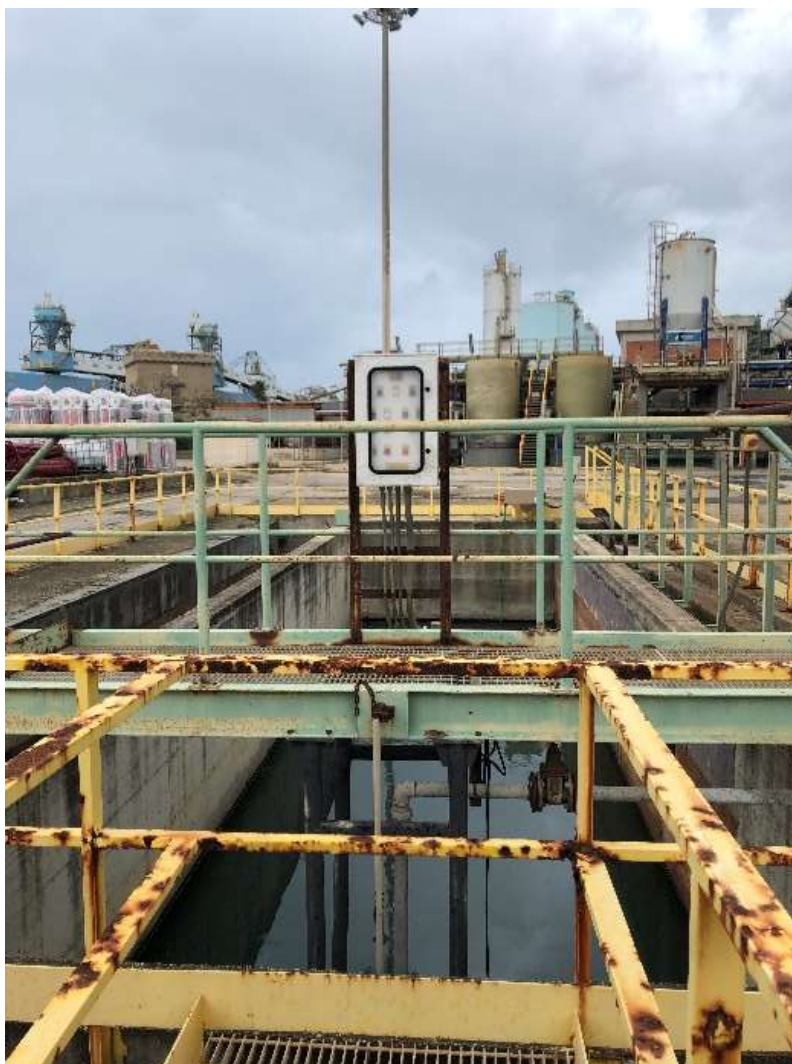
Figura 4 – Vasca di prima pioggia delle acque meteoriche.

Il GI ha effettuato il sopralluogo presso l'impianto di trattamento delle acque reflue industriali. Il GI ha preso visione della vasca di prima pioggia delle acque meteoriche prima di essere inviate allo scarico (Figura 4), di due unità di grigliatura poste in parallelo (Figura 5) e del trattamento chimico-fisico delle acque reflue industriali. A tale proposito, il Gestore dichiara che il trattamento chimico-fisico prevede inizialmente una fase di alcalinizzazione con soda, seguita dal processo di flocculazione, sedimentazione mediante sedimentatore radiale (Figura 6) e successiva neutralizzazione del pH delle acque trattate prima dello scarico in mare (scarico ITAR).

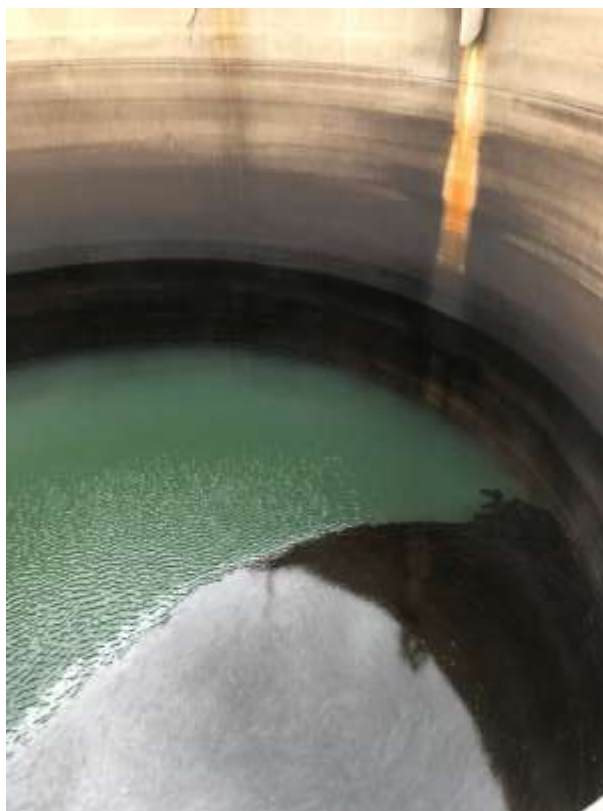
Figura 7 – Vasca di raccolta olio S10.

Il GI ha visionato, a campione, la vasca di raccolta olio S10 non più utilizzata, la quale si presentava piuttosto sporca nella zona esterna con evidente presenza di olio nello strato superficiale (Figura 7).

Il GI ritiene che il Gestore debba programmare a breve la completa pulizia di tale vasca e di tutte le aree interessate da residui oleosi e di sorvegliarne periodicamente lo stato. La documentazione attestante i suddetti interventi, dovrà essere prodotta ad ISPRA entro la piena attuazione del PMC.

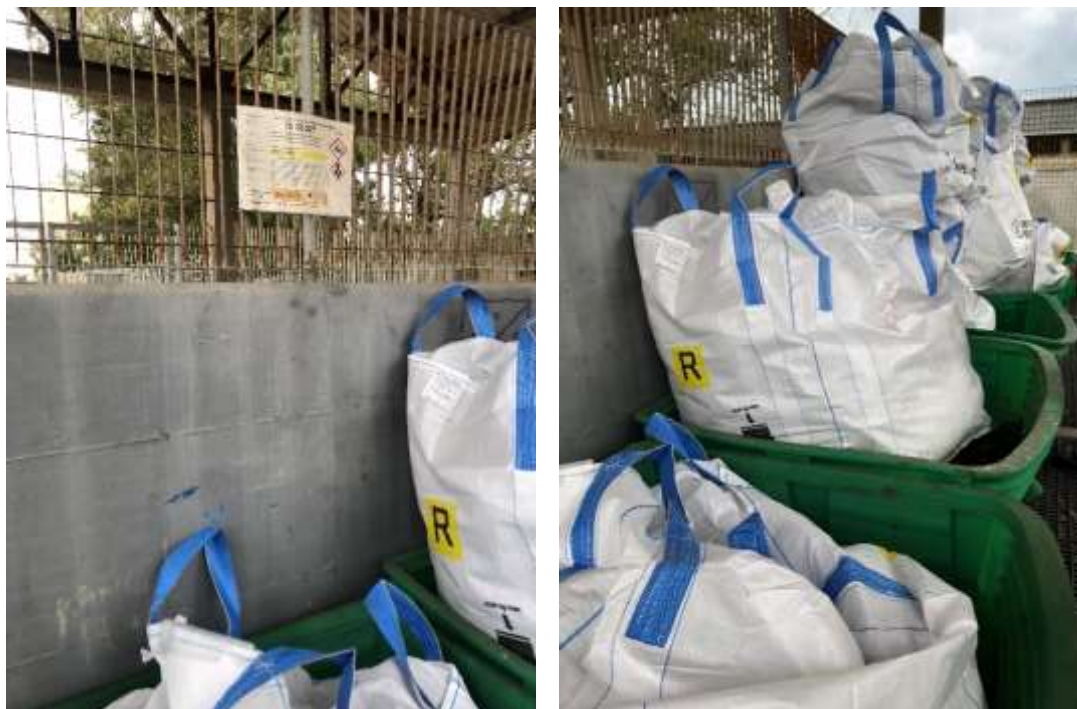
Figura 8 – Big bags contenenti rifiuti assorbenti, materiali filtranti (inclusi filtri dell'olio non specificati altrimenti), stracci e indumenti protettivi, contaminati da sostanze pericolose (CER 150202*).

Nell'area rifiuti pericolosi, il GI ha preso visione a campione di big bags, contenenti rifiuti assorbenti, materiali filtranti (inclusi filtri dell'olio non specificati altrimenti), stracci e indumenti protettivi, contaminati da sostanze pericolose con Codice CER 150202* (Figura 8) e indicazione delle classi di pericolo HP 7 (Cancerogeno) e HP 14 (Ecotossico). Il GI ha visionato il confezionamento dei big bags contenenti i rifiuti con Codice CER 150202* stracci e indumenti protettivi, contaminati da sostanze pericolose. Il Gestore dichiara che i rifiuti pericolosi contenuti nel deposito temporaneo non vengono a contatto con le acque meteoriche in quanto coperti da tettoia e contenuti in big bags o cassoni chiusi (batterie al piombo, RAEE 160213* e neon) chiusi e posizionati su bacini di contenimento.

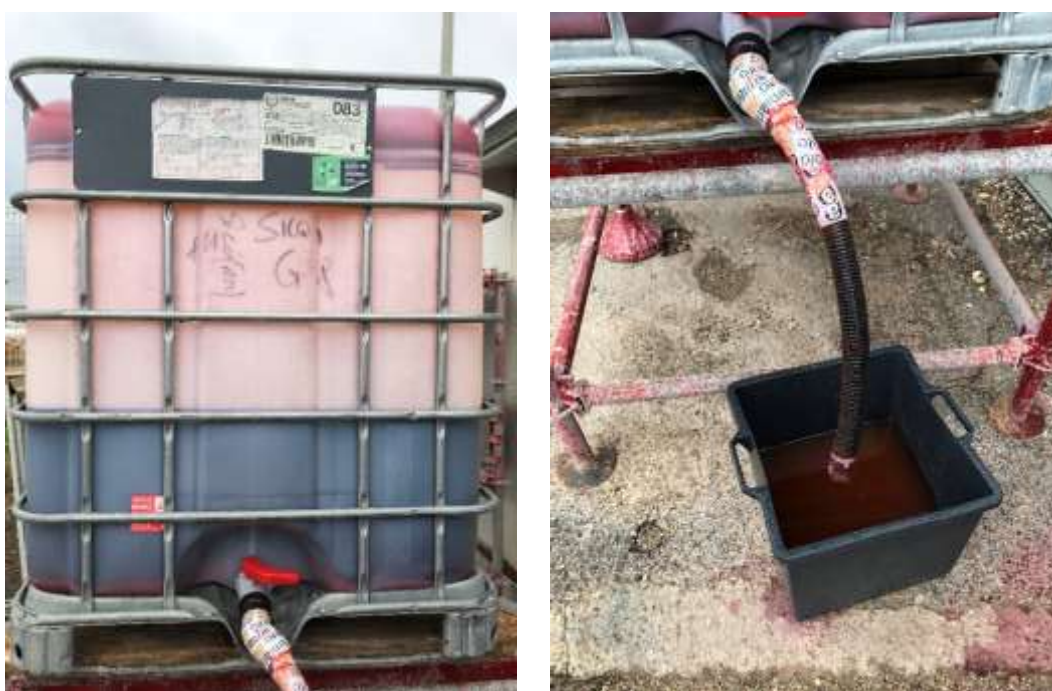
Figura 9 – Serbatoio contenente incapsulante per la bonifica di materiali contenenti amianto.

Il GI ha presto visione di un serbatoio contenente incapsulante per la bonifica di materiali contenenti amianto. L'etichetta risultava poco leggibile e il tank era posizionato su basamento privo di bacino di contenimento (Figura 9).

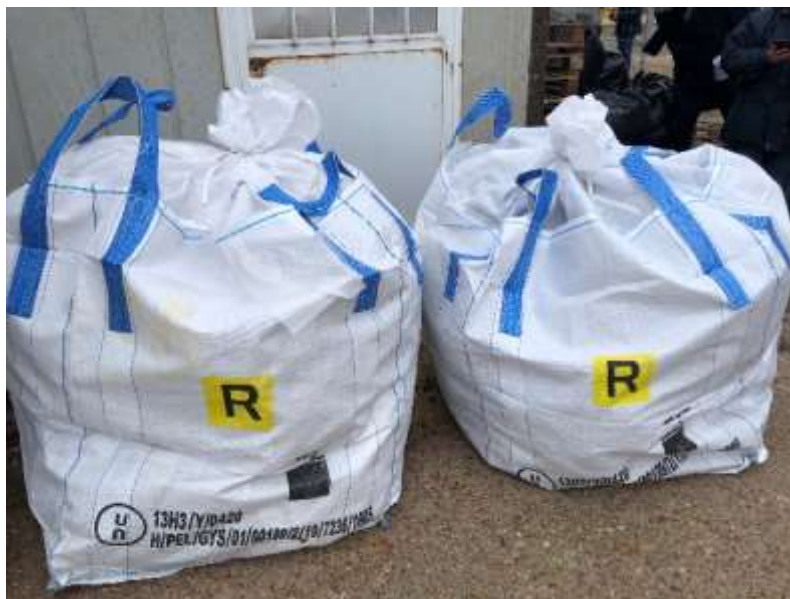
Figura 10 – Big bags senza etichettatura.

Nella medesima area era presente un'area delimitata e coperta da tettoia con n° 2 big bags contenenti materiale coibente e plastica, senza etichettatura (Figura 10).
