NOTA ESPLICATIVA

Integrazione di Istanza per l'avvio della procedura di verifica di ottemperanza alle condizioni ambientali contenute nel provvedimento di VIA n. 278 del 26/09/2019 ai sensi dell'art.28 del D.Lgs.152/2006 relativa al progetto "Rifacimento metanodotto Campodarsego - Castelfranco Veneto DN 300 (12") e opere connesse DP 24/75 bar"

Condizione ambientale: CTVIA 4.

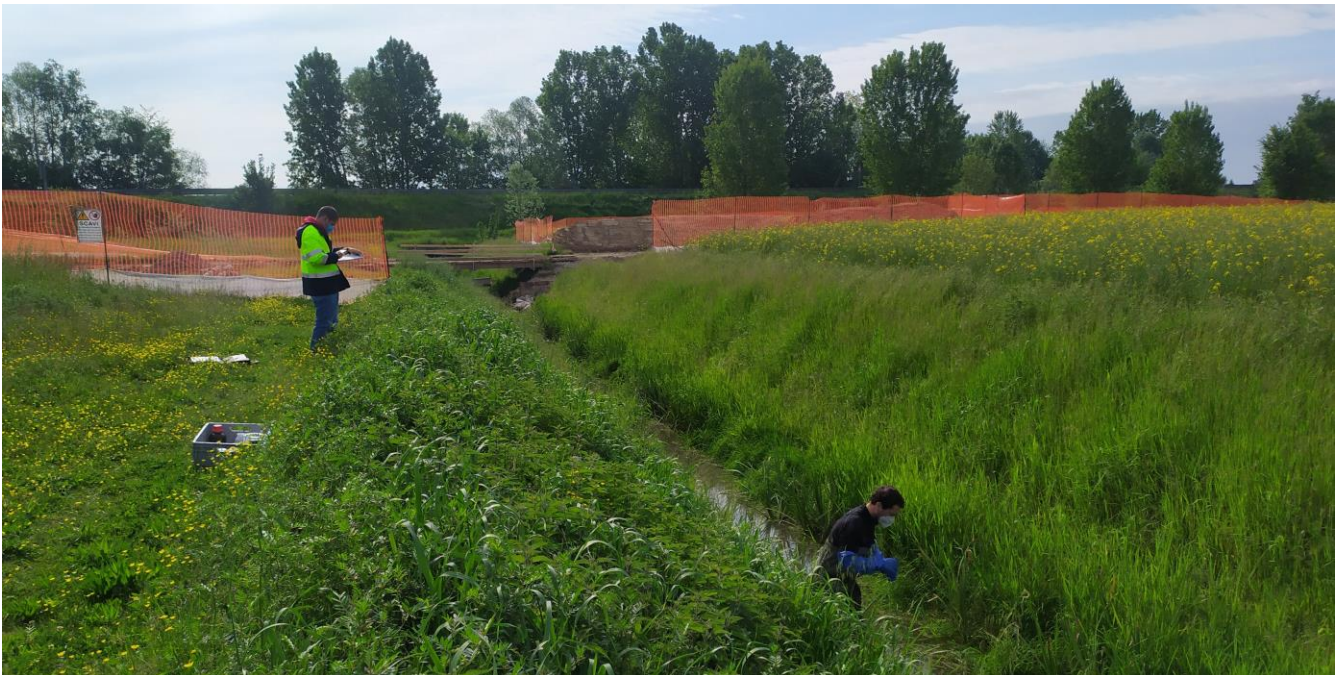
Fig. 1 – Monitoraggio primavera 2021 sull'attraversamento Scolo Lusore (ASP02BO)

Nel Sito ASP02BO (Posa tubazione in attraversamento su Fosso Lusore) le lavorazioni di attraversamento sono state già effettuate secondo le indicazioni del Consorzio di Bonifica e le considerazioni di cui sopra.

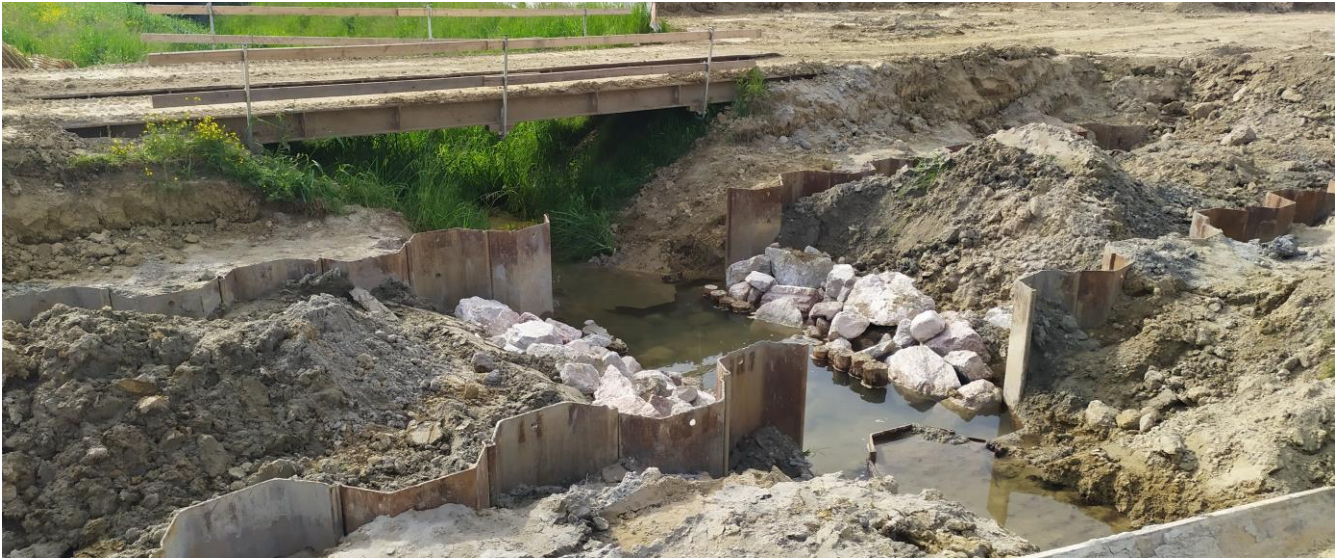
**Fig. 2 – Particolare cantieristico dell'attraversamento Scolo Lusore (ASP02BO).
Attraversamento mezzi con ponte volante e scavo di posa a larghezza ristretta.**

Di seguito viene fornita la documentazione fotografica delle lavorazioni effettuate (Figg. 1, 2, 3) quali lo scavo a sezione ristretta tramite l'utilizzo di palancole, ed il ponte aereo per l'attraversamento dei mezzi senza coinvolgimento della vegetazione della zona spondale.

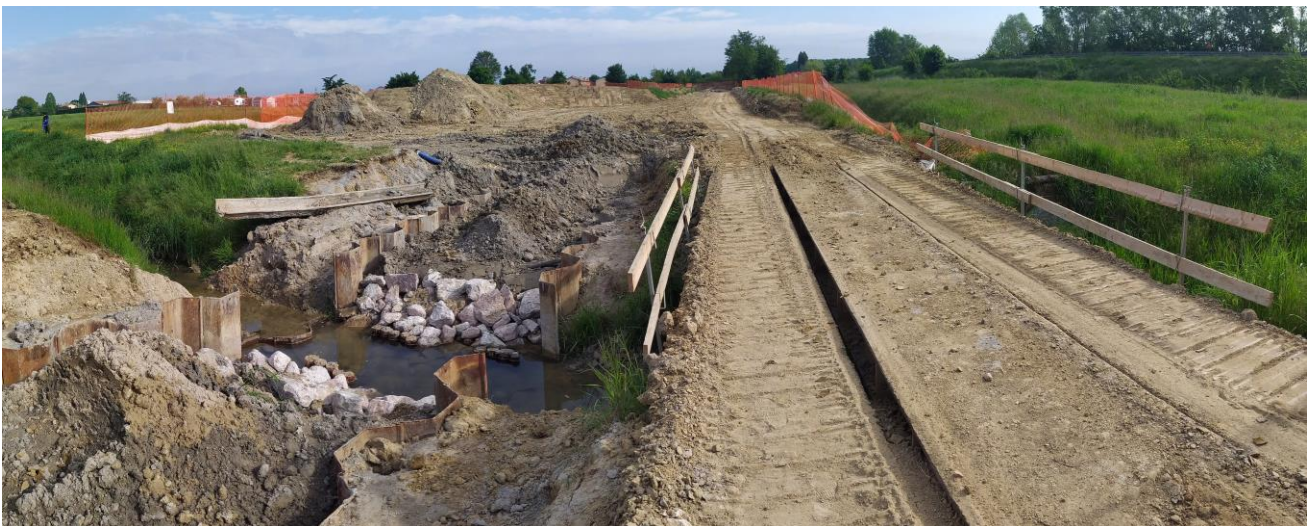
**Fig. 3 – Particolare cantieristico dell'attraversamento Scolo Lusore (ASP02BO).
Attraversamento mezzi con ponte volante e scavo di posa a larghezza ristretta**

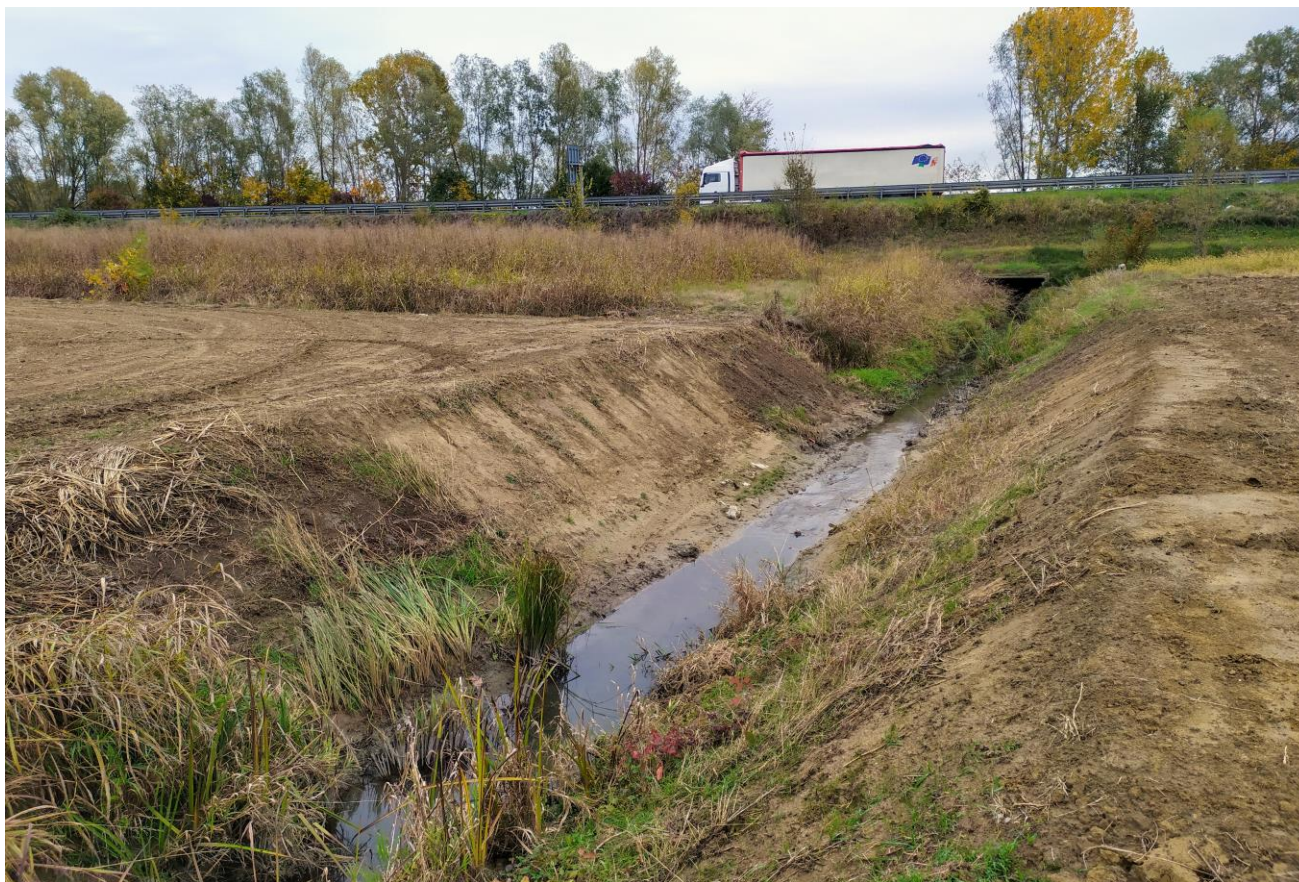
Fig. 4 – Stato attuale dell’attraversamento Scolo Lusore (ASP02BO).

Attraversando trasversalmente il corso d'acqua ed il relativo habitat, l'area di interferenza con la cenosi sarà ridotta al minimo permettendo una celere e spontanea sutura dell'habitat stesso (vedi Fig. 4).
