**COMUNI DI TORRE SANTA SUSANNA-MESAGNE-ERCHIE**  
 Provincia di Brindisi

**OGGETTO:** Carta della visibilità\_parte\_2

**ELABORATO:** CSDVVB4\_RelazionePaesaggistica\_04  
**PROGETTISTA:** Ing. Giorgio Vece

**STATO DEL PROGETTO:** PROGETTO DEFINITIVO PER V.I.A.

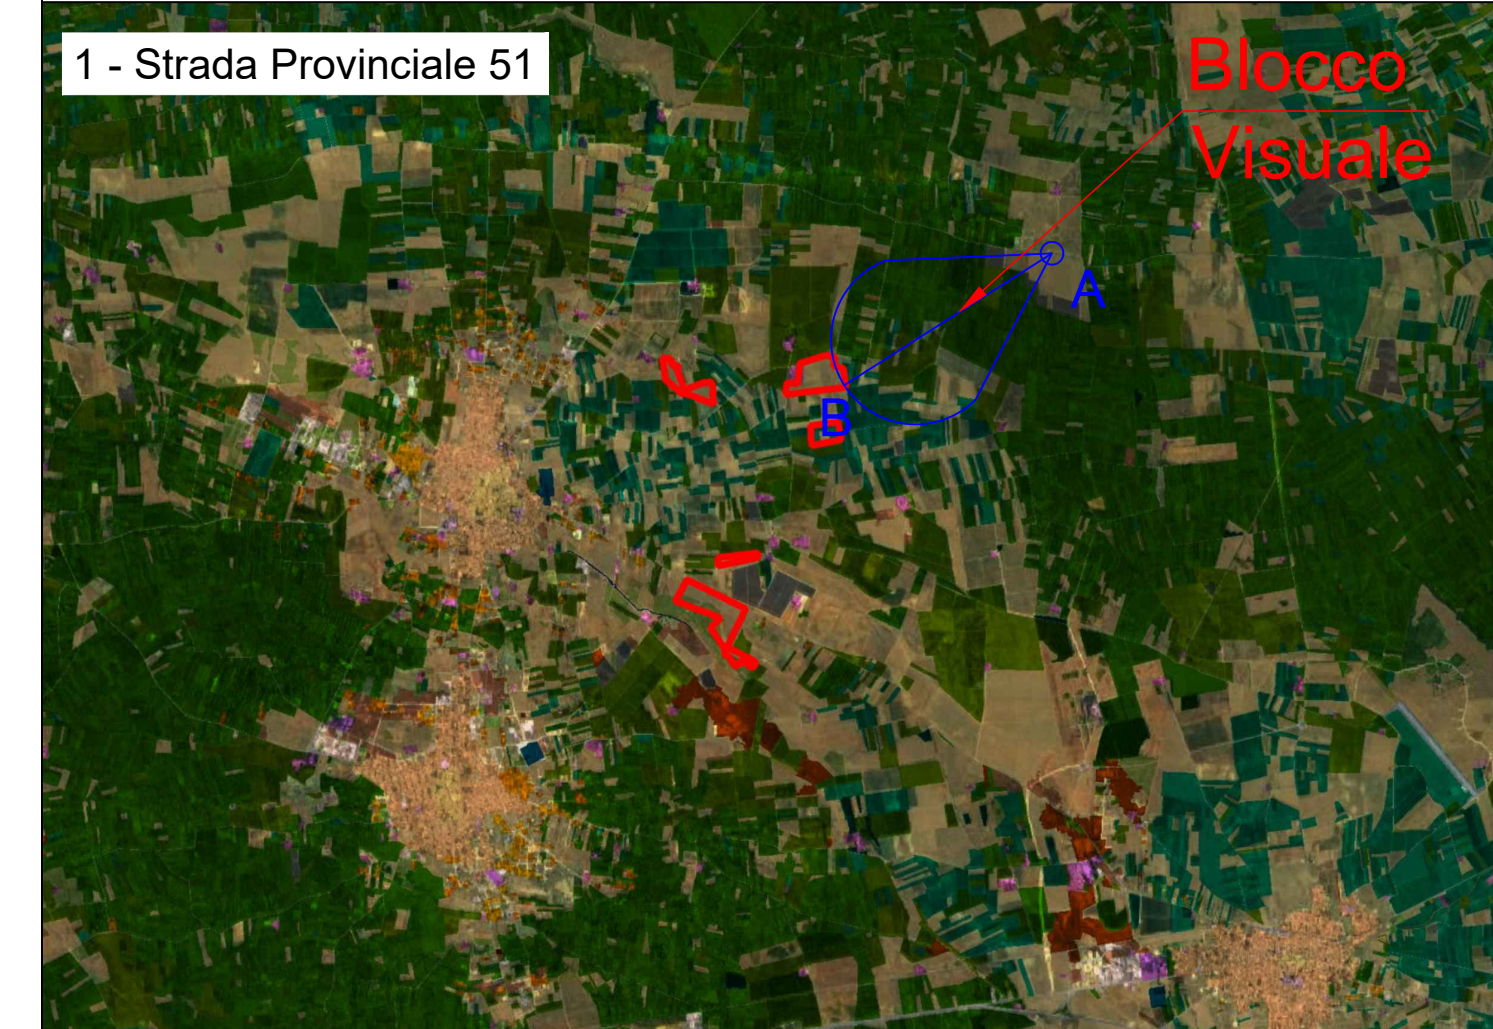
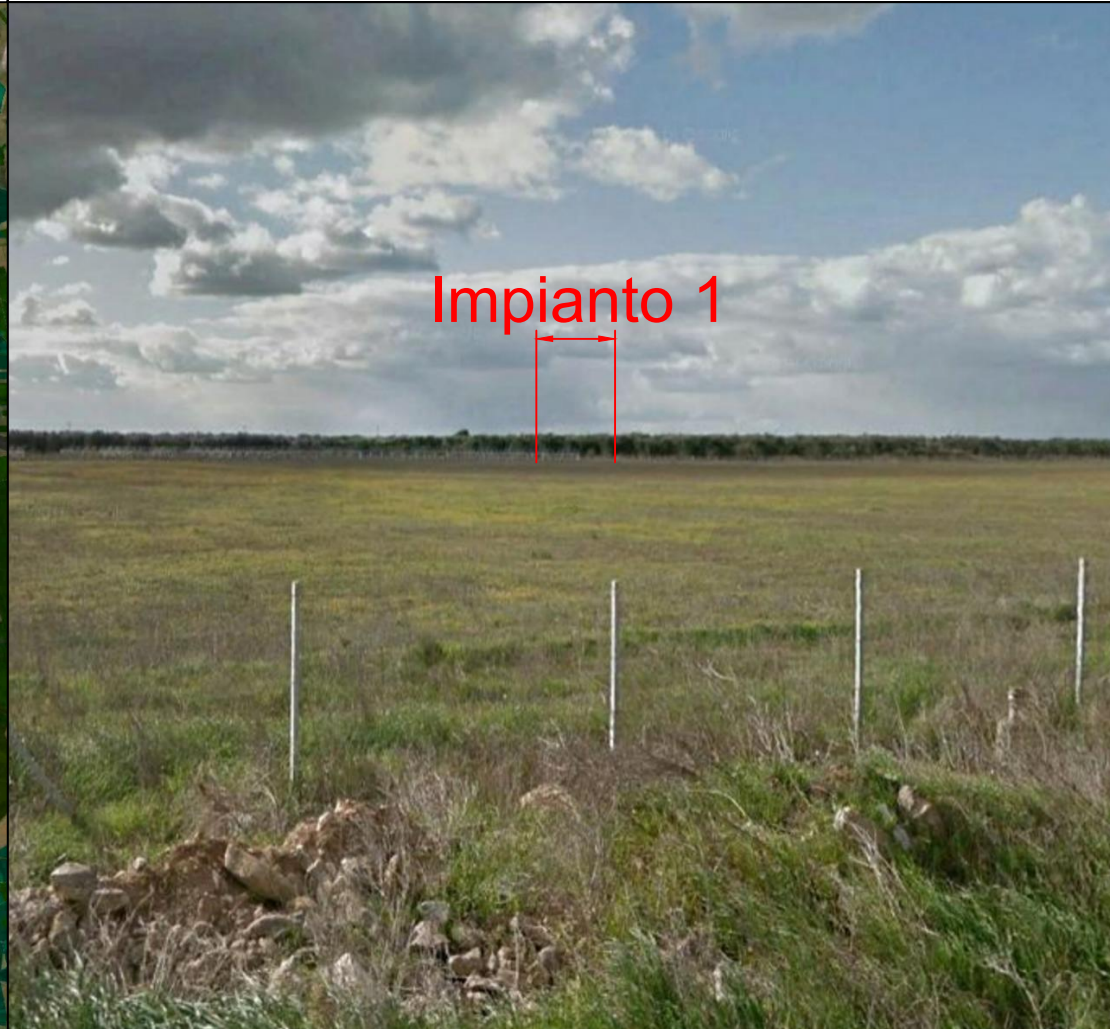
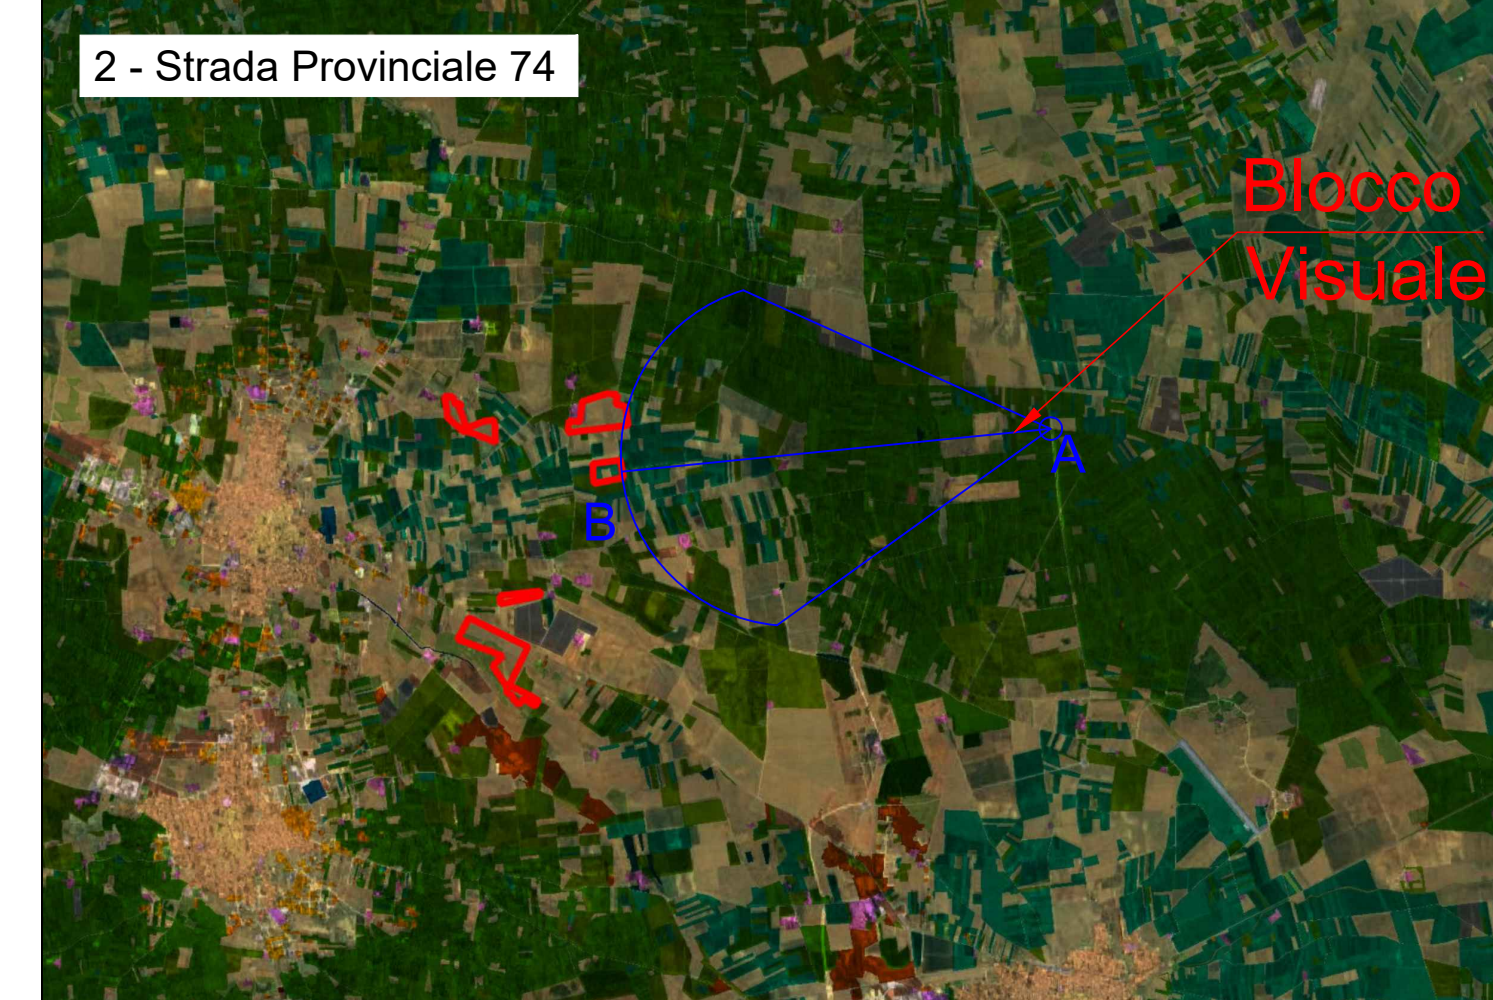
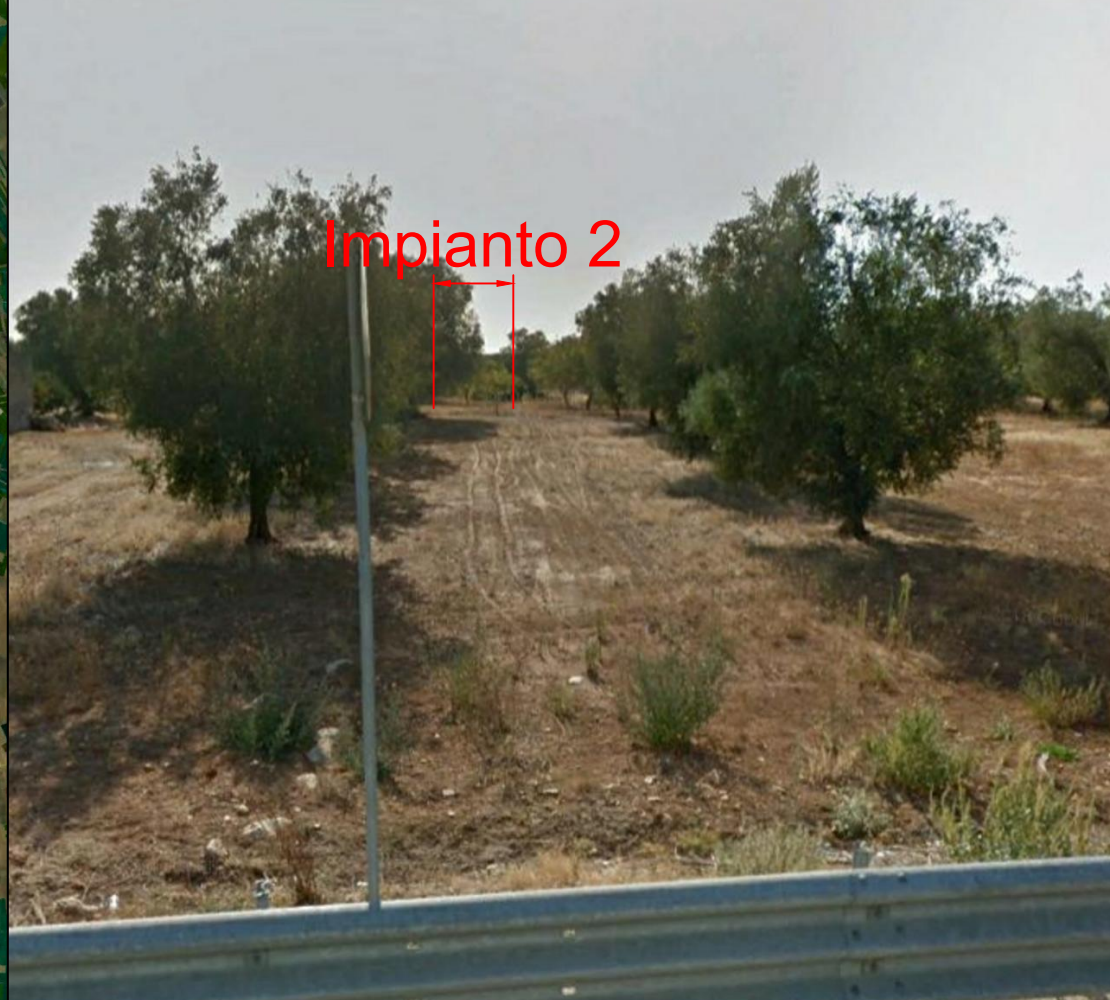
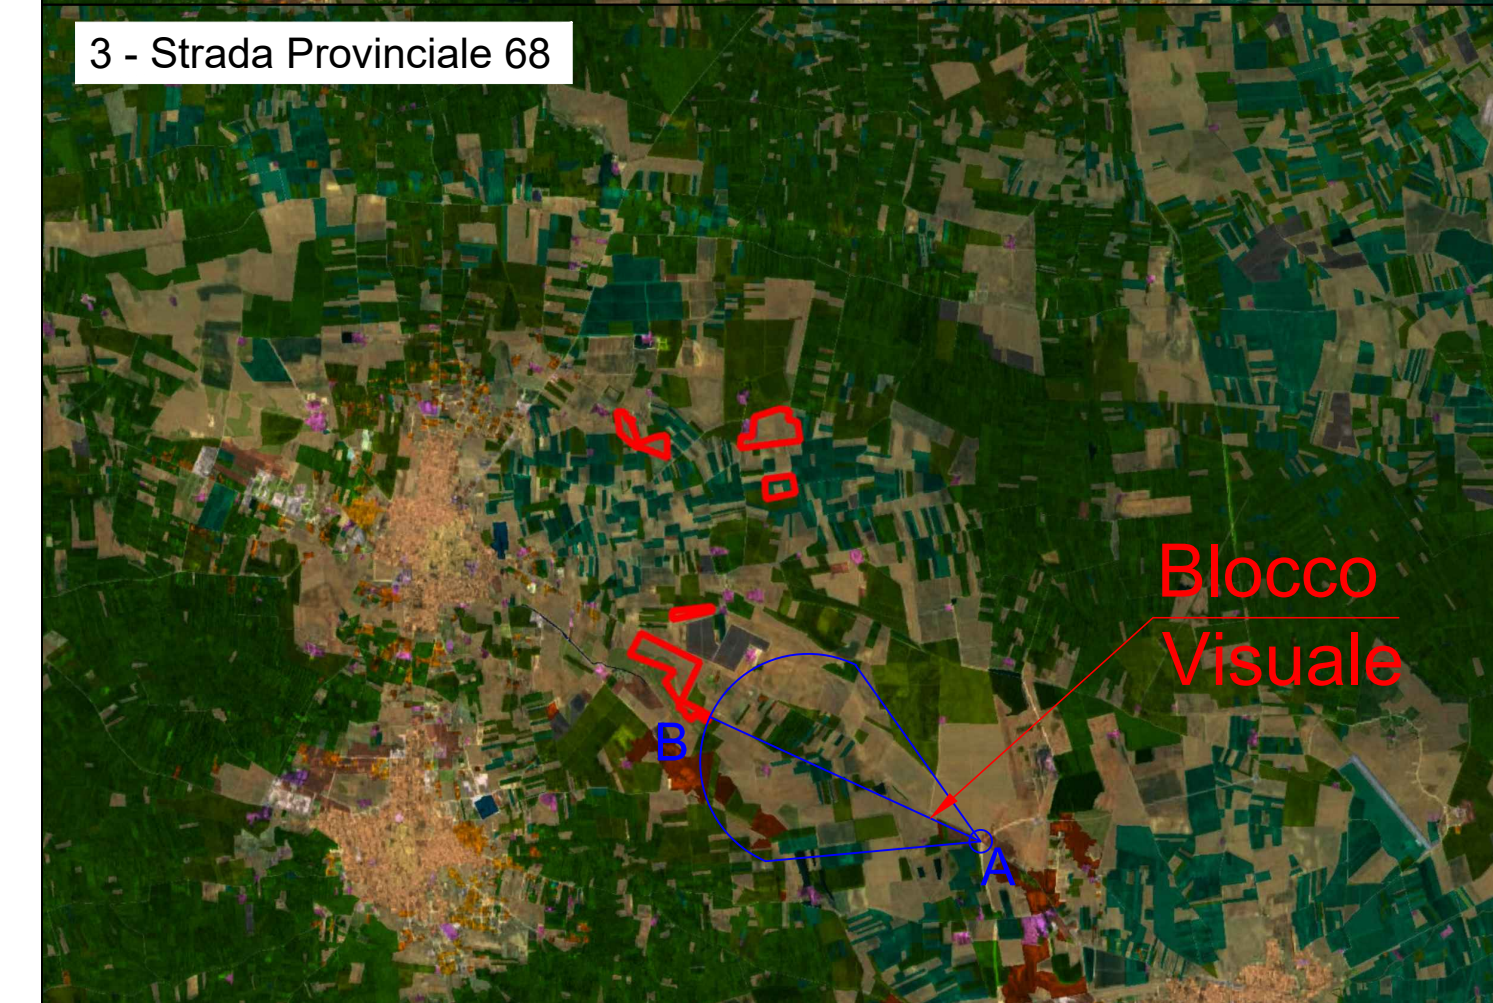
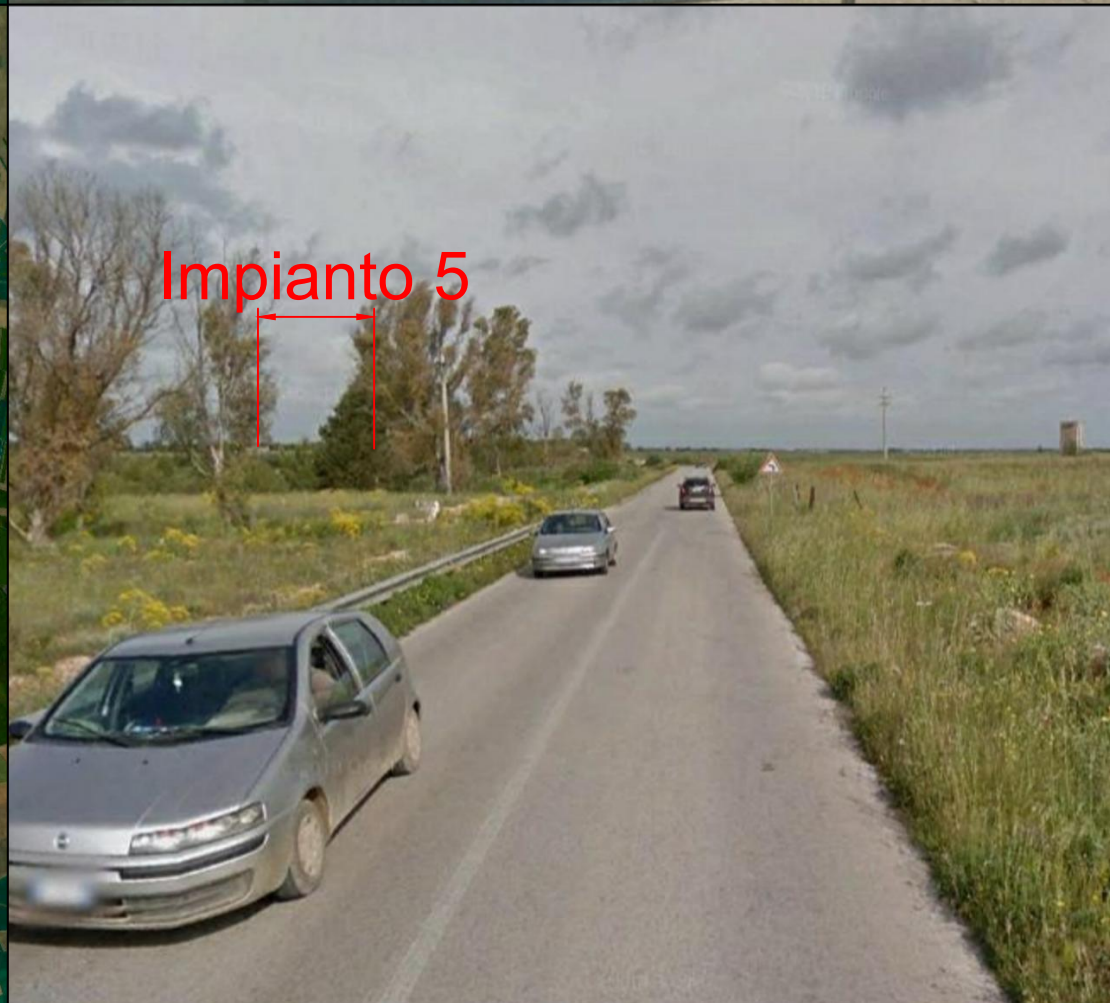
Di seguito si riportano delle fotografie scattate dai punti panoramici analizzati allo stato attuale.

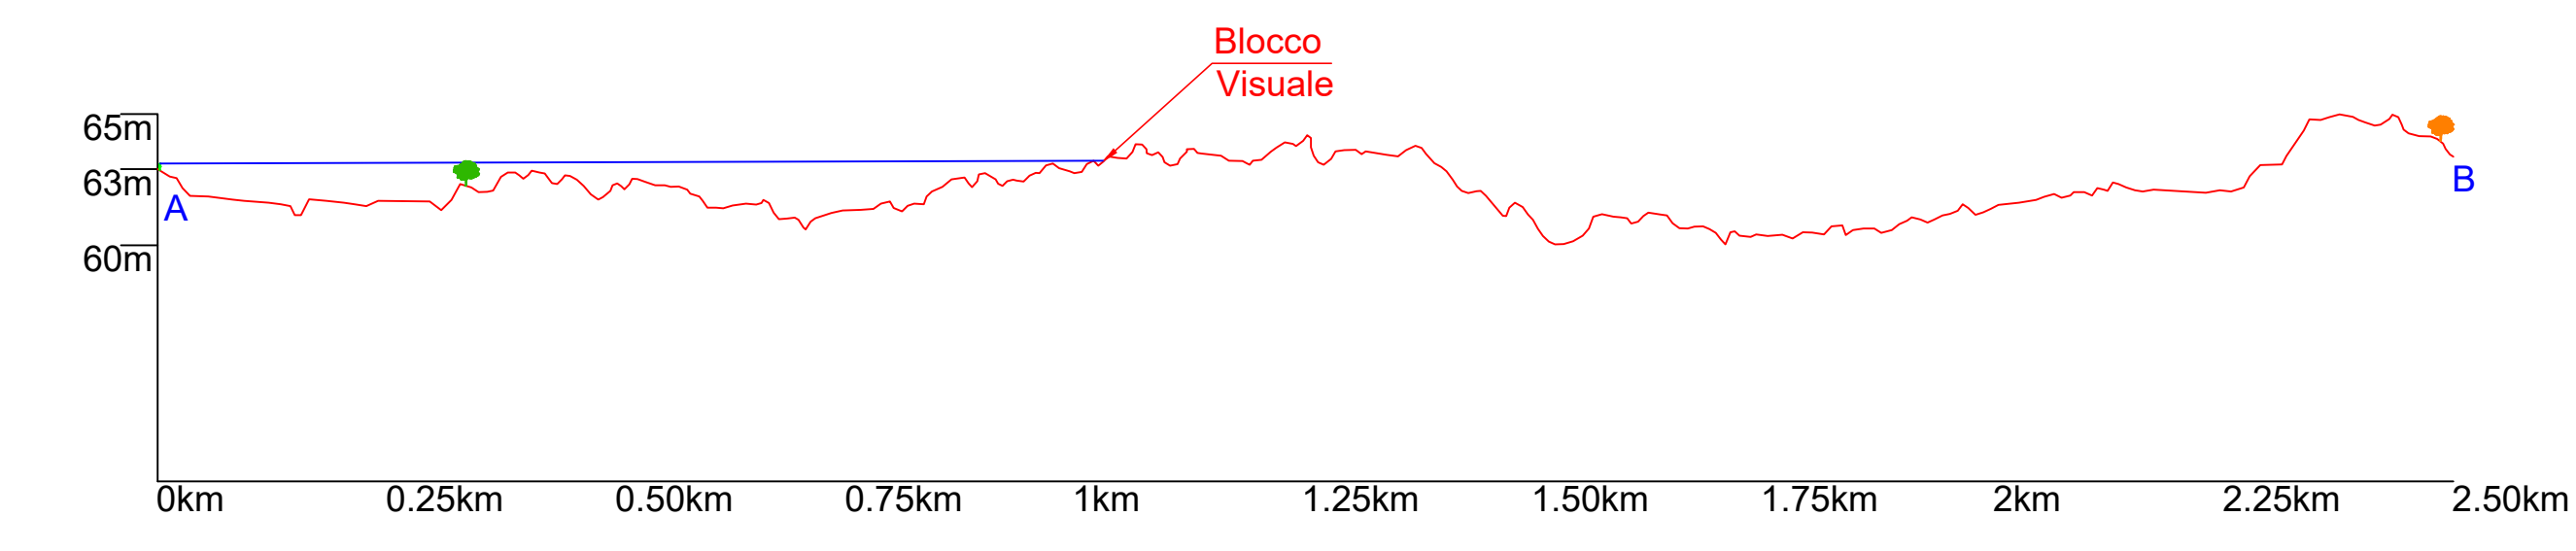
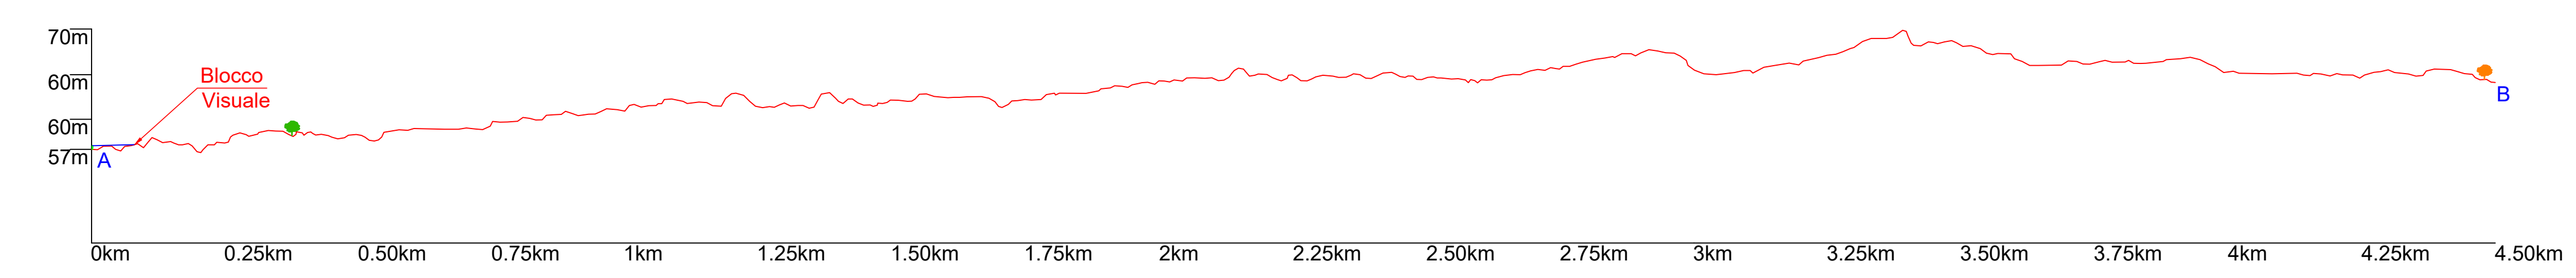
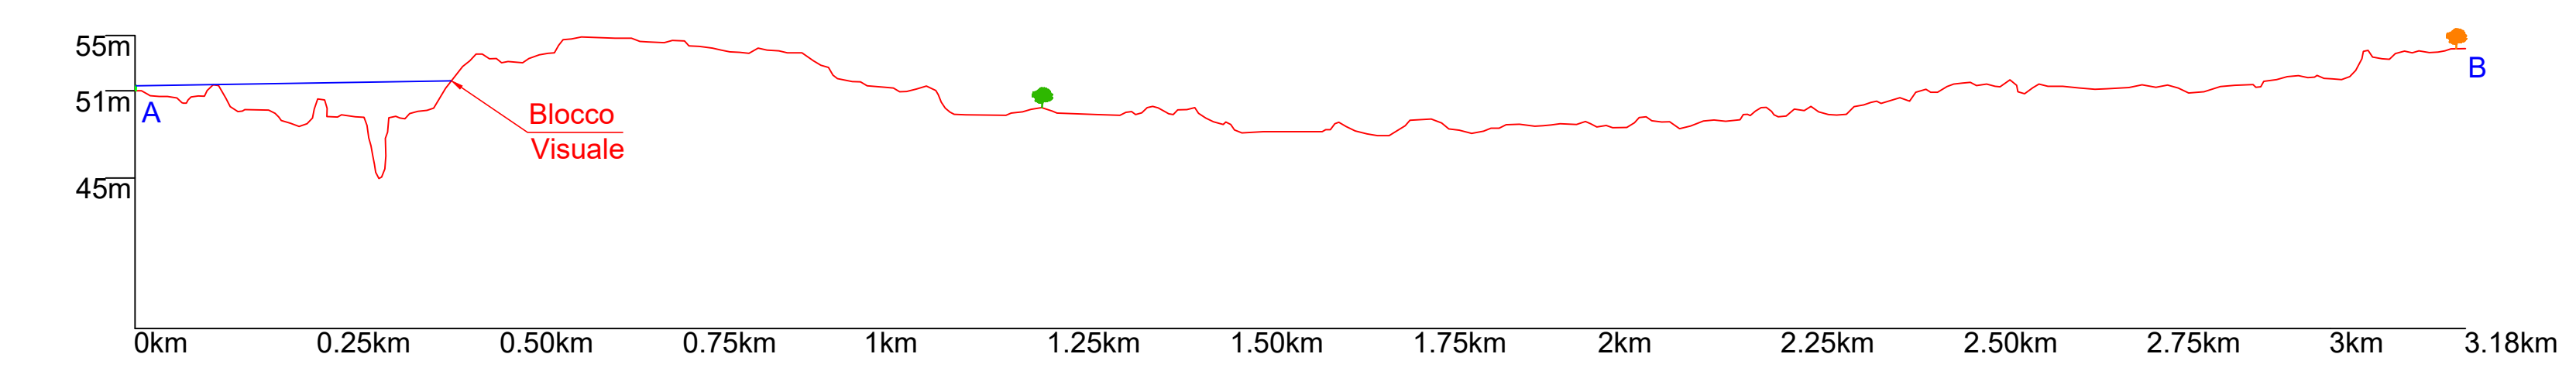
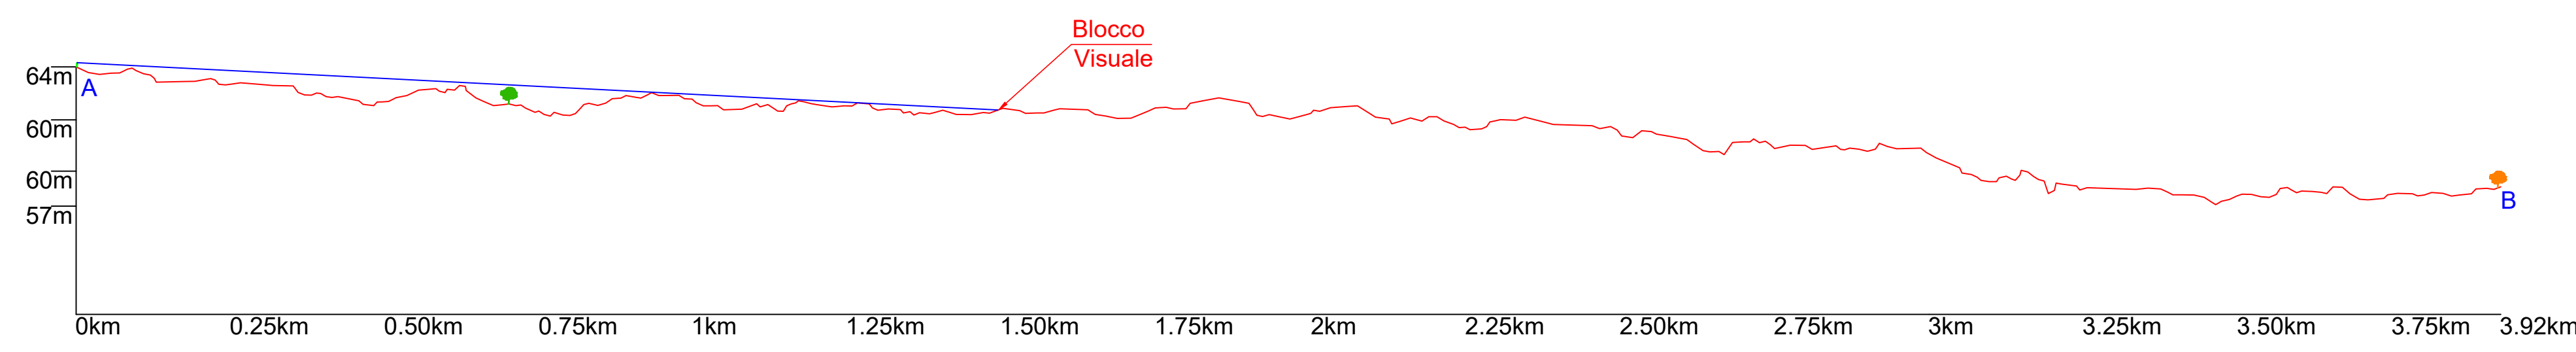
Attraverso gli strumenti GIS è possibile dunque tracciare i profili longitudinali evidenziati planimetricamente. Su di essi è stato rappresentato l'osservatore indicato con il punto A, il confine catastale dell'area intera con il punto B, la vegetazione presente e la mitigazione adottata in adeguata proporzione. Tracciando la linea che congiunge il punto di osservazione posto ad 1,60 m dal piano di campagna, intercettando l'ultimo punto del suolo visibile si può osservare che la vegetazione e gli elementi antropici annullano l'impatto visivo dell'impianto da tutti i punti di vista sensibili considerati.
